HOVIN GÅRD, ULLENSAKER. RESTAURERING AV SALEN I 1. ETASJE

Tittel HOVIN GÅRD, ULLENSAKER. restaurering av salen i 1. etasje Ullensaker kommune	Rapporttype/nummer NIKU Oppdragsrapport 93/2017	Publiseringsdato 15.03.2018
	Prosjektnummer 1021008	Oppdragstidspunkt 2017
	Forsidebilde Detalj av reparasjon i lerretstapetet. NIKU v/ Brit Heggenhougen	
Forfatter(e) Heggenhougen, Brit	Sider 52	Tilgjengelighet Åpen
	Avdeling Konservering

<p>Sammendrag</p> <p>NIKU har behandlet himlingen, brystningen, listverket og tapetet i salen på Hovin gård på oppdrag fra Halvor og Kari Tangen. Salen ble bygget om og innredet i 1762. NIKUs arbeid i salen innebar rensing, planering, dublering og reparasjoner av skader på et 1700-talls lerretstapet og avdekking av originale overflater på salens treinteriør. Arbeidet ble utført i 2017.</p>
--

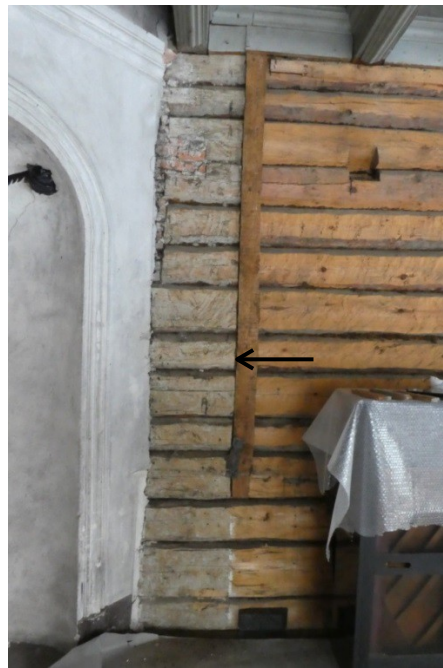
Tapetbanen mot brannmuren på østveggen er satt sammen av to halve baner (figur 21). Disse er stiftet sammen på midten langs en ujevn og tydelig skåret kant. Mot syd er den høyre tapethalvdelen festet med original søm til resten av østveggens tapet. Den venstre tapethalvdelen har kraftige varmeskader, og vi antar at den opprinnelig hang inntil den originale brannmuren på nordveggen. Varmeskadene på tapetet skyldes mest sannsynlig at den hang nær ovnen. Etter ombyggingen antar vi den ble skåret ned og flyttet over på østveggen for å dekke over det nå synlige veggpartiet.

Figur 22. Etter demonteringen av tapetet på østveggen. Pilen markerer hvor bred den opprinnelige brannmuren var.

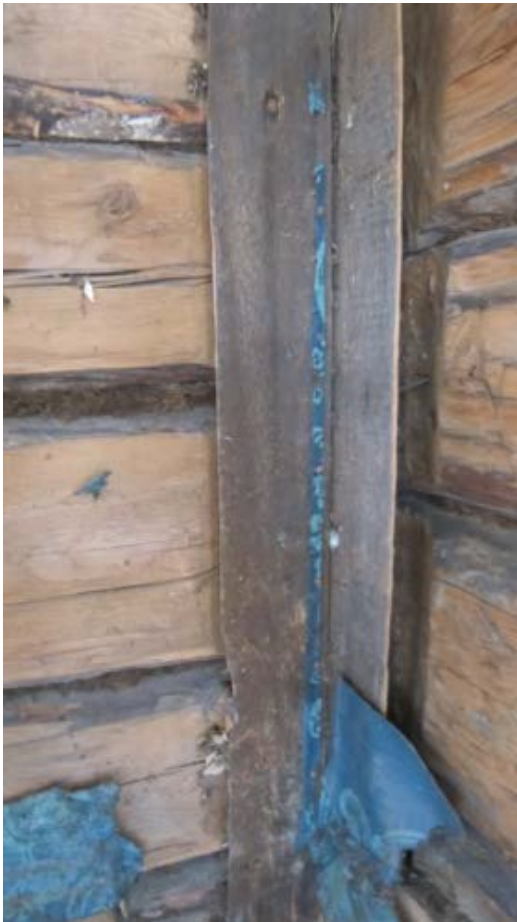
Figur 25. Avskårne tapetbiter funnet bak tapetet sydøstre hjørne.

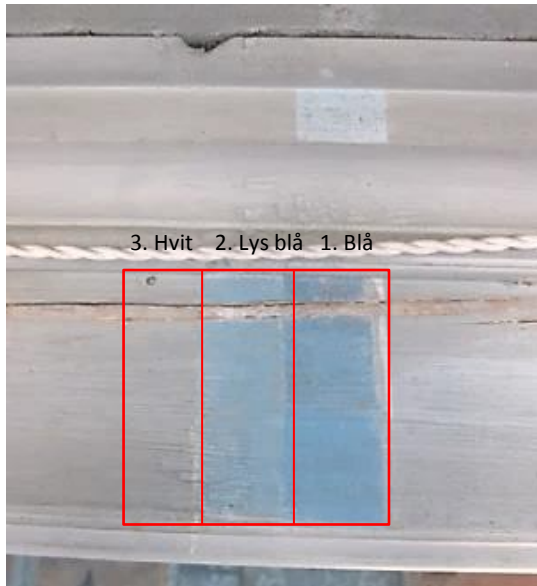
Figur 27. Stratigrafi på takbjelke med alle overflatelagene:

1. Blå, original overflate
2. Lys blå, første overmalingslag
3. Hvit, andre overmalingslag

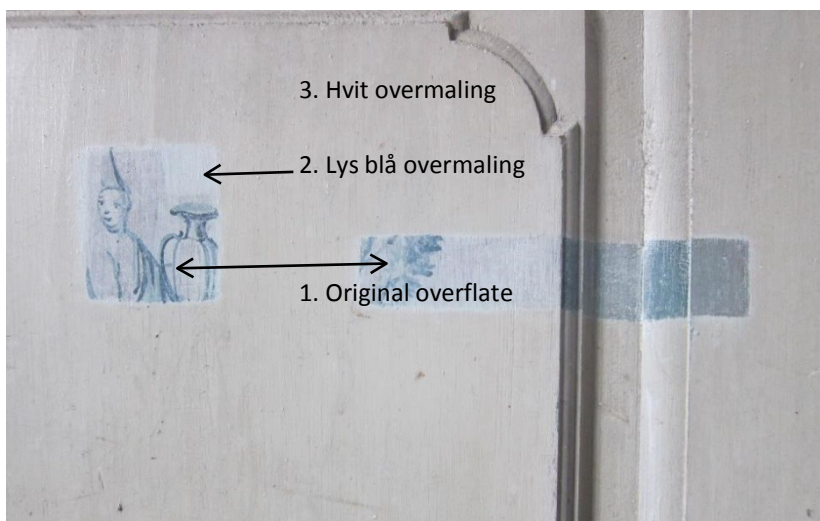
Figur 28. Avdekking ned til original overflate på brystningen viser kineserier på speilfillingen og de blå fargenyansene på fyllingen, profiler, fris og ramtre.

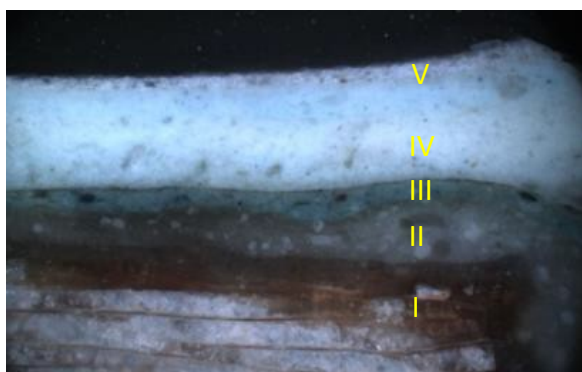
- V. 2. overmalingslag, hvit, 1870-90
- IV. 1. overmalingslag, lys blå, 1860-75
- III. Original overflate, blå, 1762
- II. Grundering, hvit
- I. Treverk

Figur 29. Fargesnitt av materialprøve tatt fra ramtreet på brystningen.

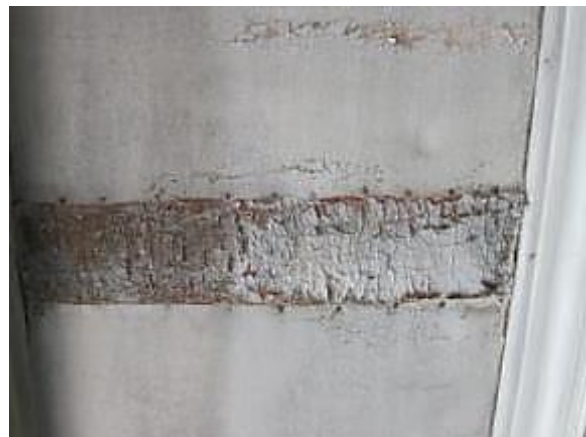
Tettvevet lerret har rød grunning og grå maling som skaller av

Figur 30. Skader og reparasjoner i lerretet

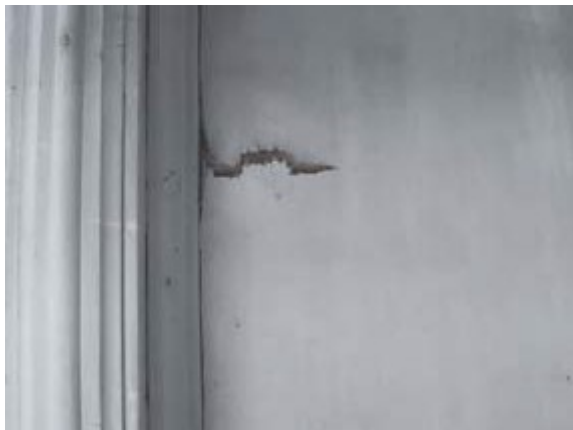
Rift i lerretet

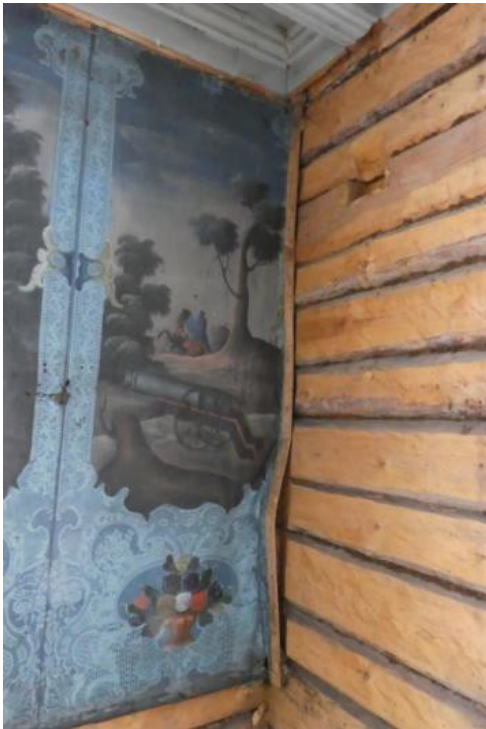
I det sydvestre hjørne var tapetet presset ut av en brukket hjørnelist (figur 36). Dette har gitt deformasjoner i tapetbanene som har vært festet i listen.

Figur 36. Brukket hjørnelist i sydvestre hjørne

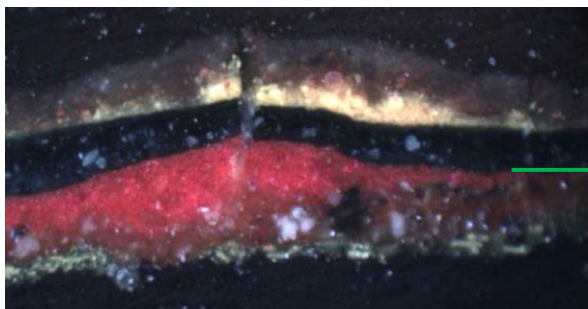
Figur 39. Bildet viser et tverrsnitt av en materialprøve tatt fra det overmalte tapetet.

Det røde laget er tapetets originale overflatelag. Over denne ligger overmalingen som består av et svart grunningslag, et gulbrunt overflatelag og brunlig patineringslag. Den grønne streken markerer overgangen mellom de originale og sekundære lagene.

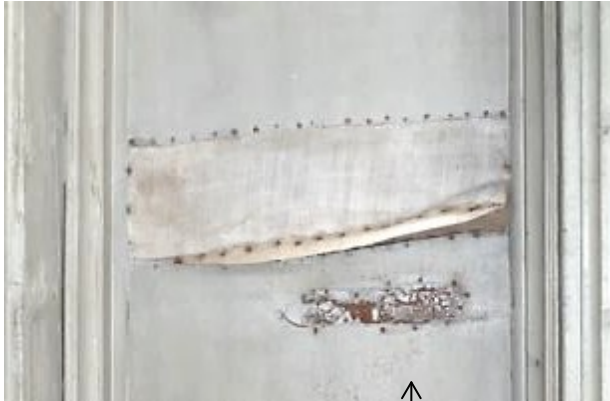
Det har tidligere blitt utført lerretsreparasjoner i himlingens nordøstre parti. Hull og rifter var dekket med tre ulike type lerreter som alle var festet med stifter til takbordene under. Lappingene var antagelig utført etter hvert som skadene oppsto da det var anvendt forskjellige type lerreter i reparasjonene (figur 30).

Figur 46. Gamle lapper i himlingen

De gamle reparasjonene i lerretet i himlingsfeltene ble utbedret og erstattet med nye linlerretslapper (figur 46 og 47). Lappene ble festet til kanten på originallerretets underside med Beva 371-film¹⁰. To reparasjoner som var utført med det originale lerretet ble ikke utbedret da disse ble vurdert som gode nok.

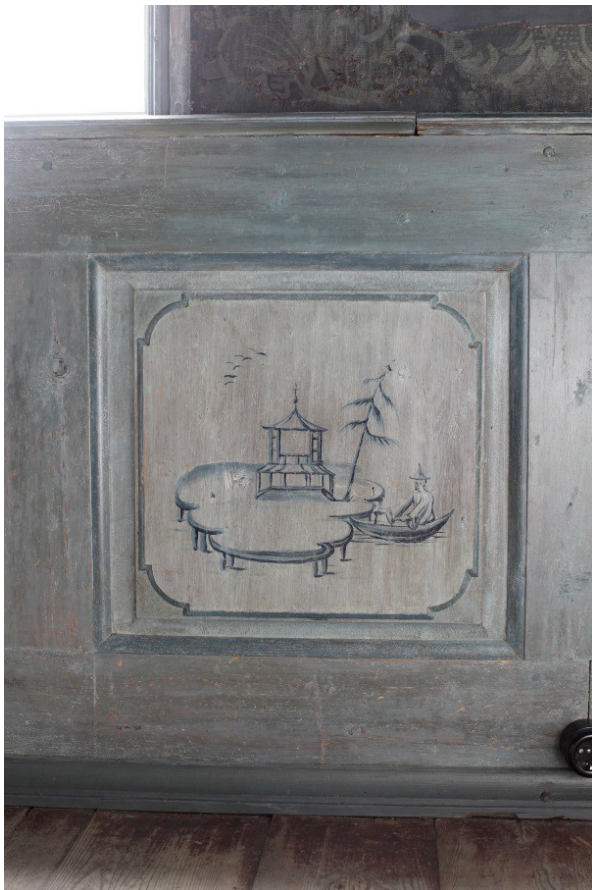
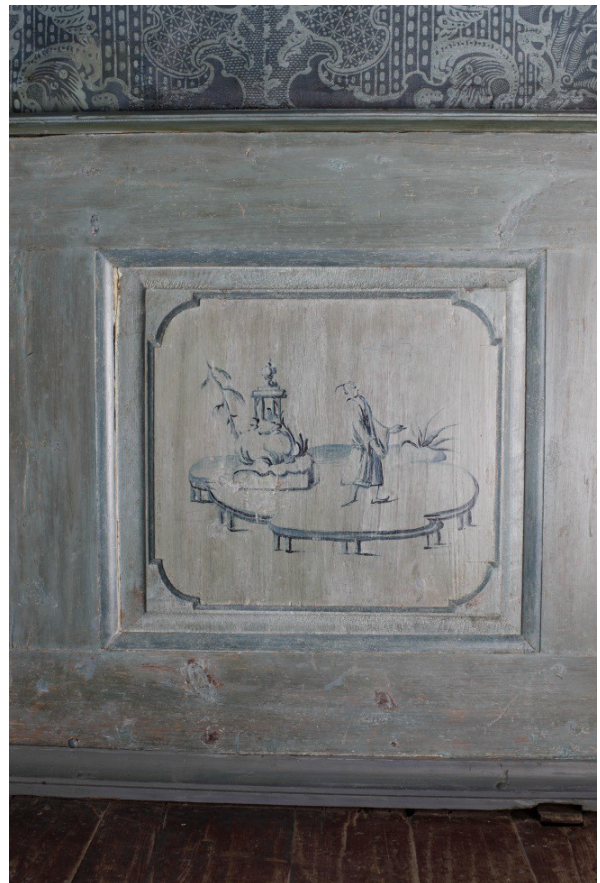
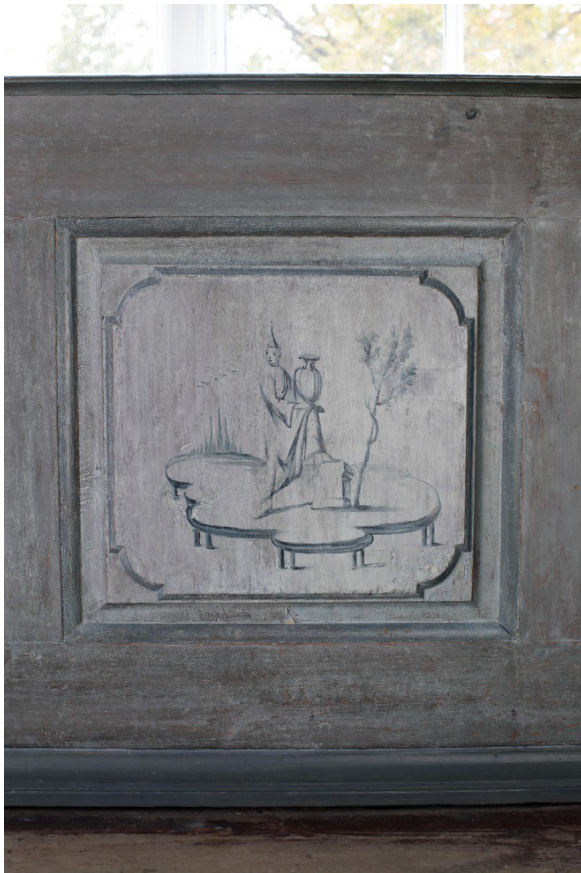
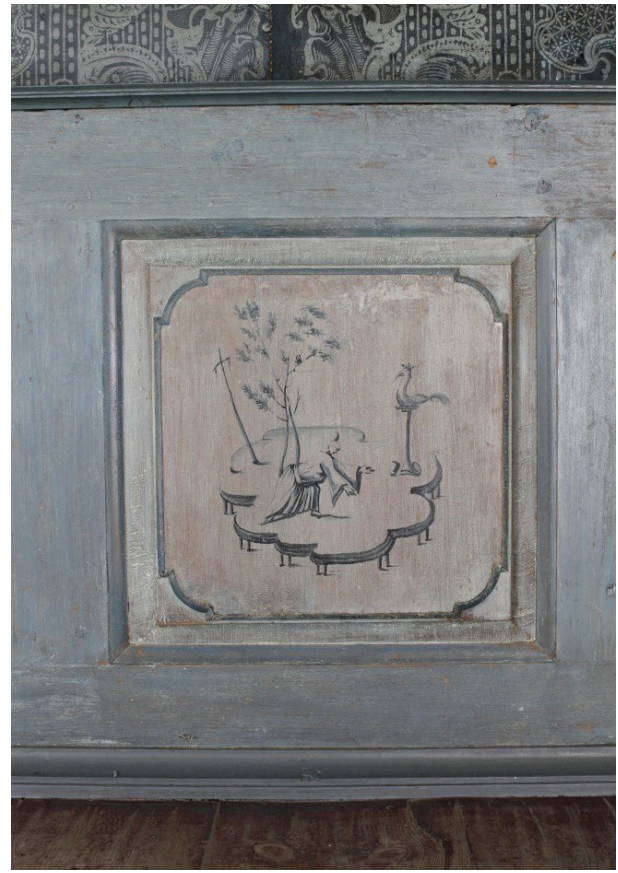
Figur 48. Fyllingsfelter med ulike kineserimotiver

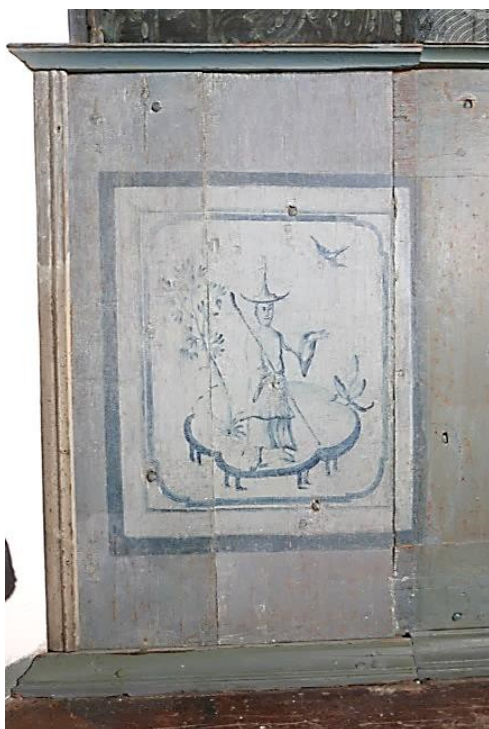
Brystningen var bygget ut mot den sekundære brannmuren med to vertikale bord. Disse ble malt i en imitasjon av fylling med ramtre, fris og profiler og med kineseridekor for å harmonere med den originale brystningen .

Figur 49. To vertikale bord mot brannmuren på østveggen er malt med imitert fylling.

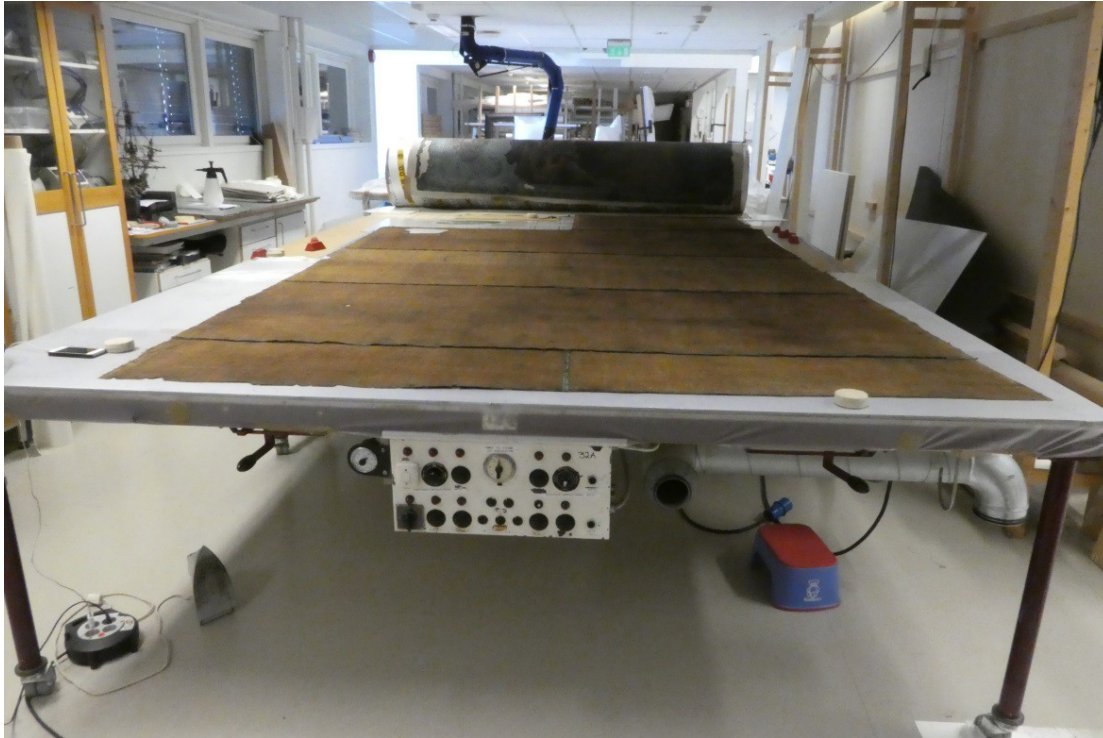
Figur 50. Tapetet lagt med baksiden opp for å behandles.

På grunn av tapetets uhåndterlige størrelser måtte hver del først behandles ferdig på baksiden før de kunne snus og behandles på framsiden (figur 50 og 51).

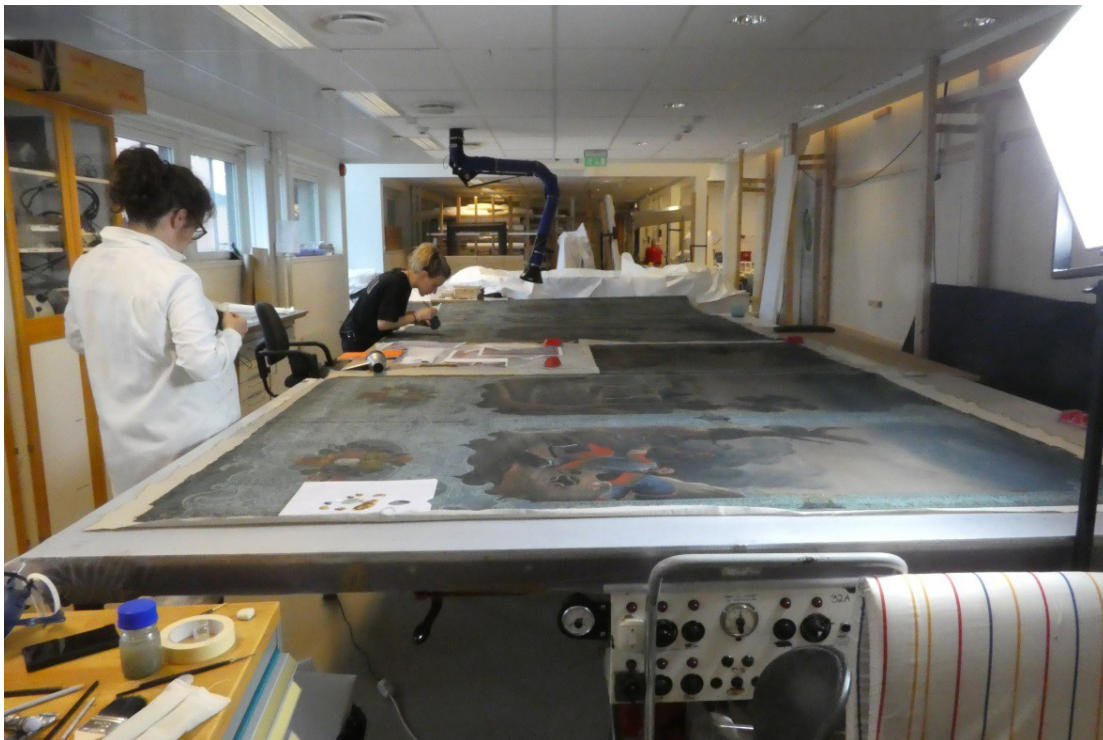
Figur 51. Tapetet lagt med framsiden opp for å behandles.

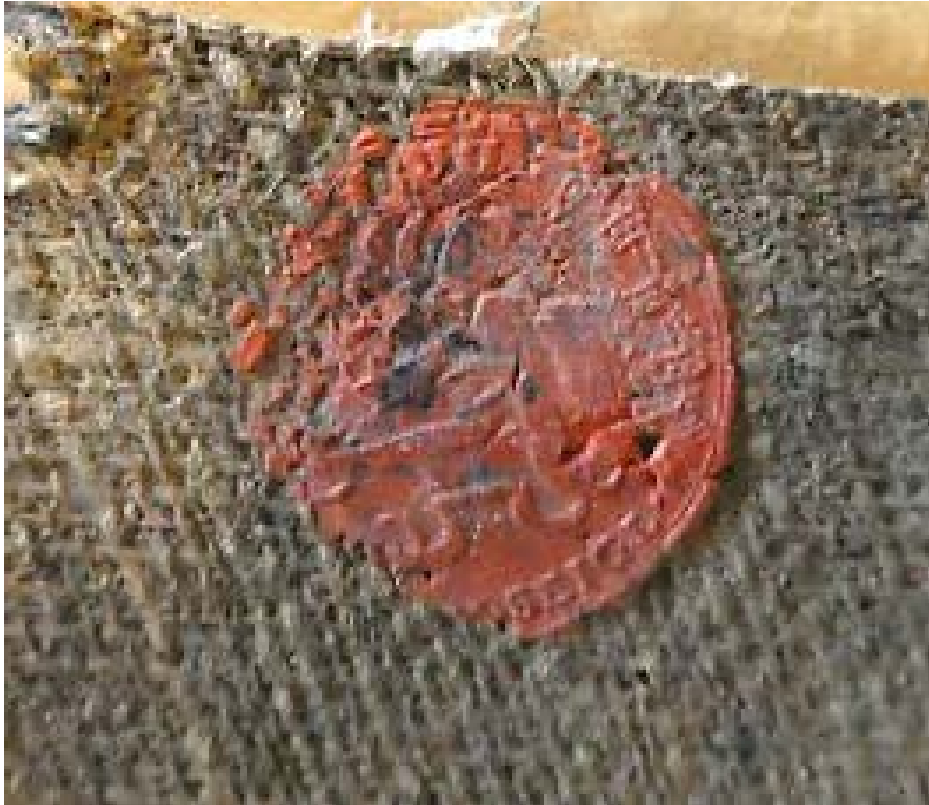
Tapetene ble lagt med baksiden opp på et stort arbeidsbord. Baksiden ble først rensed med støvsuger, myke pensler og syntetiske rensesvamper. På baksiden av flere av tapetbanene ble det funnet rester av små røde segl. Kun ett av seglene har noen leselige bokstaver, SEIGL. Disse kan være segl fra tapetfabrikken. Enkelte baner var i tillegg og av uviss grunn påmalt 10-tall på baksiden (figur 52 og 53).

Figur 52. Segl, fra tapetfabrikken?

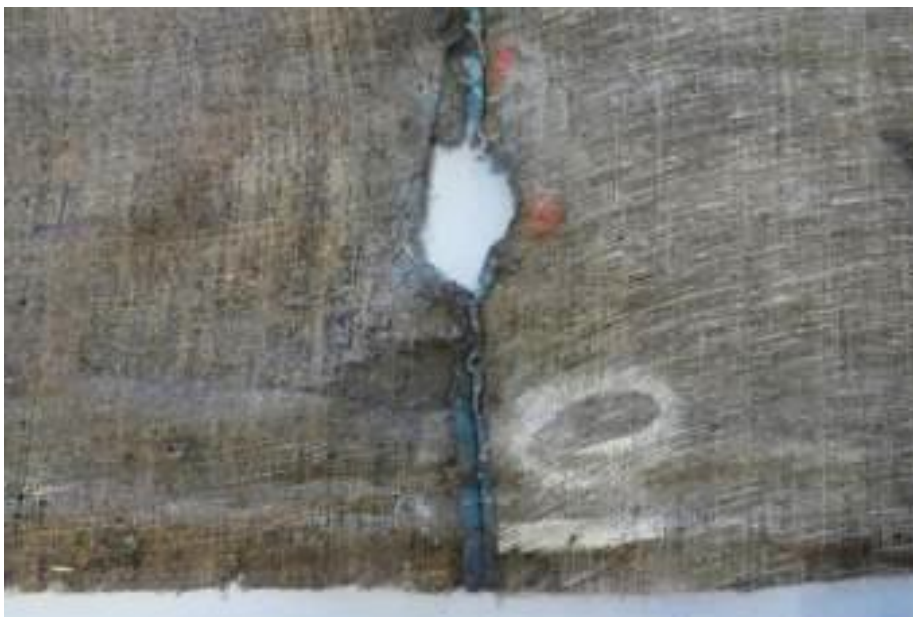
Figur 53. Et påmalt 10-tall og rester av to segl.

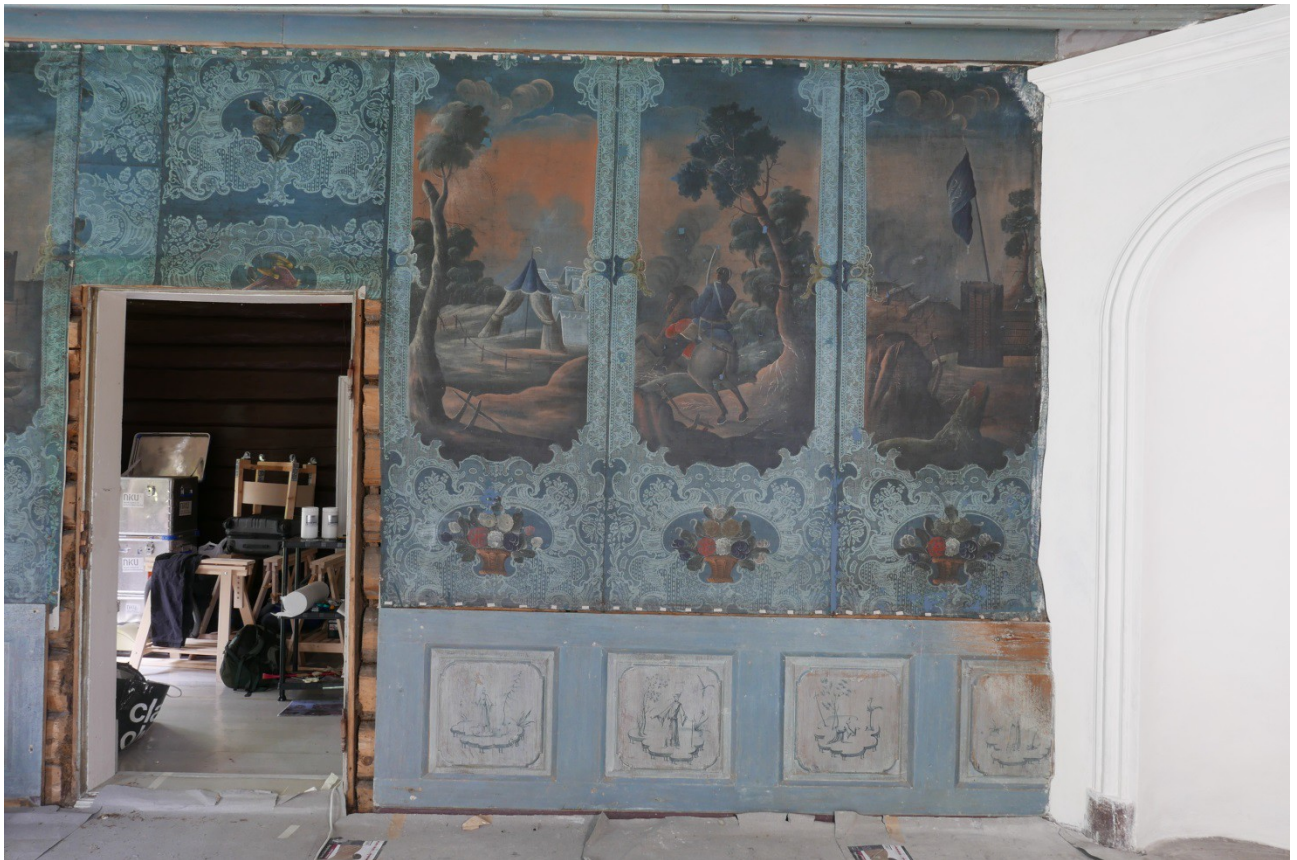
Figur 60. Østre del av nordveggen, før montering av listverket. Stifteklemmene ble festet gjennom et tykt papir for å beskytte tapetoverflaten.

Lerretstapetene ble hengt opp og festet på plass, vegg for vegg. Nordveggen ble festet først, deretter østveggen, sydveggen og til slutt vestveggen. Tapetet på hver vegg ble strukket ut og festet jevnt langs taket i nedre kant og langs vindus- og døråpninger med rustfrie stifteklemmer. Det ble lagt en bit tykt papir mellom stiftene og tapetet til beskyttelse av tapetets overflate. Det ble benyttet møbelstifter der monteringen skulle stå synlig; langs hjørnene og rundt blinddøren på østveggen.
