VERDENSKULTURMINNET BRYGGEN I BERGEN. DATERINGSKART. VESTFASADEN.

Dateringskart for bygningene 1A, 3A, 8A, 9A og BA

Tone M. Olstad, Flavio Carniel & Einar Mørk

Tittel VERDENSKULTURMINNET BRYGGEN I BERGEN. DATERINGSKART. Vestfasaden. Dateringskart for bygningene 1A, 3A, 8A, 9A og BA	Rapporttype/nummer NIKU Oppdragsrapport 185/2014	Publiseringsdato 09.12.2014
	Prosjektnummer 1020175	Oppdragstidspunkt September - November 2014
	Forsidebilde Undersøkelser av fasaden, bygning 3A. Foto: NIKU	
Forfatter(e) Tone M. Olstad, Flavio Carniel & Einar Mørk	Sider 99	Tilgjengelighet Åpen
	Avdeling Konservering

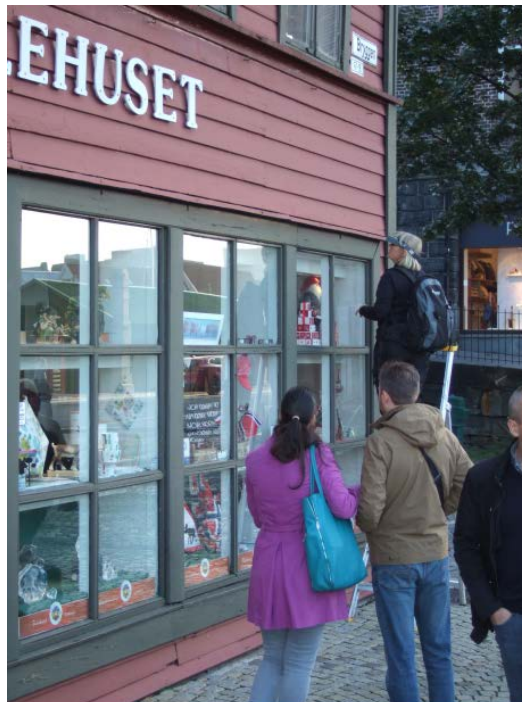
Bygning 9A. Vurdering av nedre deler av fasaden

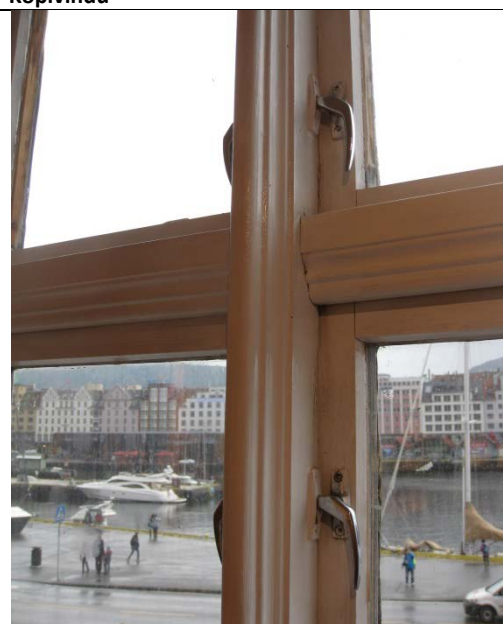
Detalj fra kopivindu i 3.etasje. Foto: NIKU

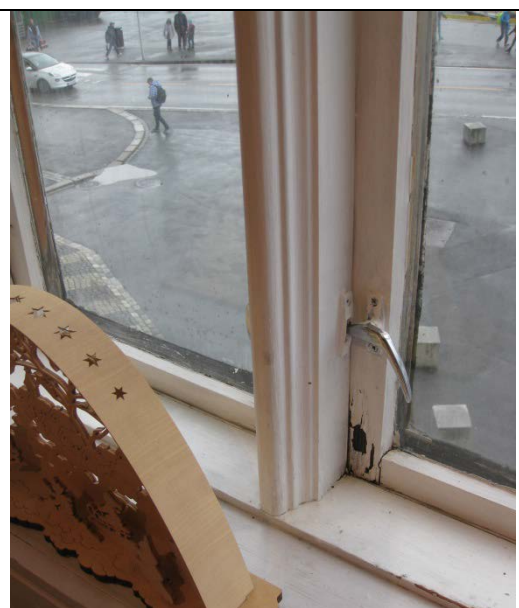
Detalj fra kopivindu i 3.etasje. Foto: NIKU

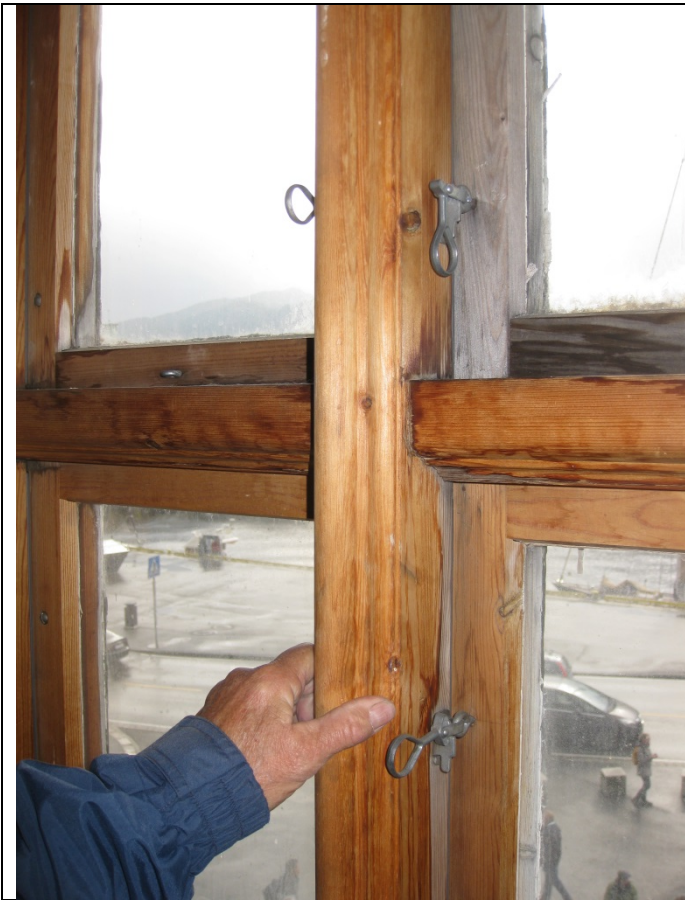
Vindu på loftet. Foto: NIKU

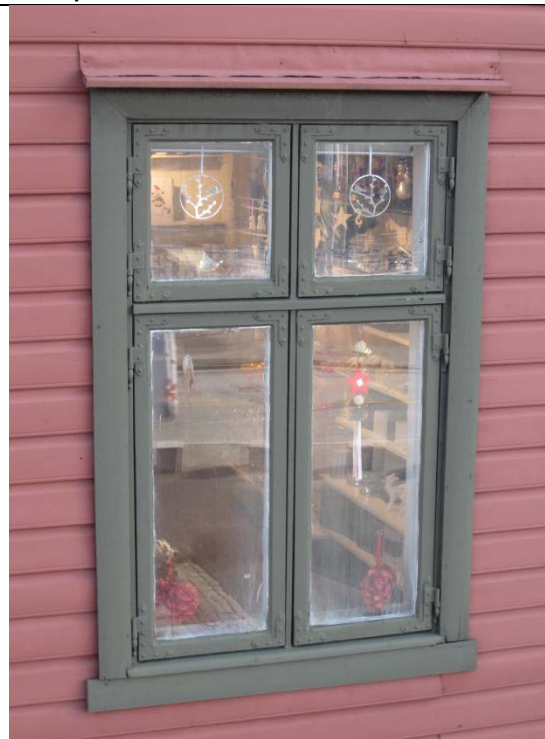
Vindu i tredje etasje(3A). Foto:NIKU
