Rein klosterruin, konserveringsarbeid 2014

Rein klosterruin
Sør-Trøndelag , Rissa kommune

Dato	Desember 2014
Tittel	Rein klosterruin, konserveringsarbeid 2014
Oppdragsgiver	Fortidsminneforeningen
Rapportansvarlig	Bakken & Magnussen, Geir Magnussen

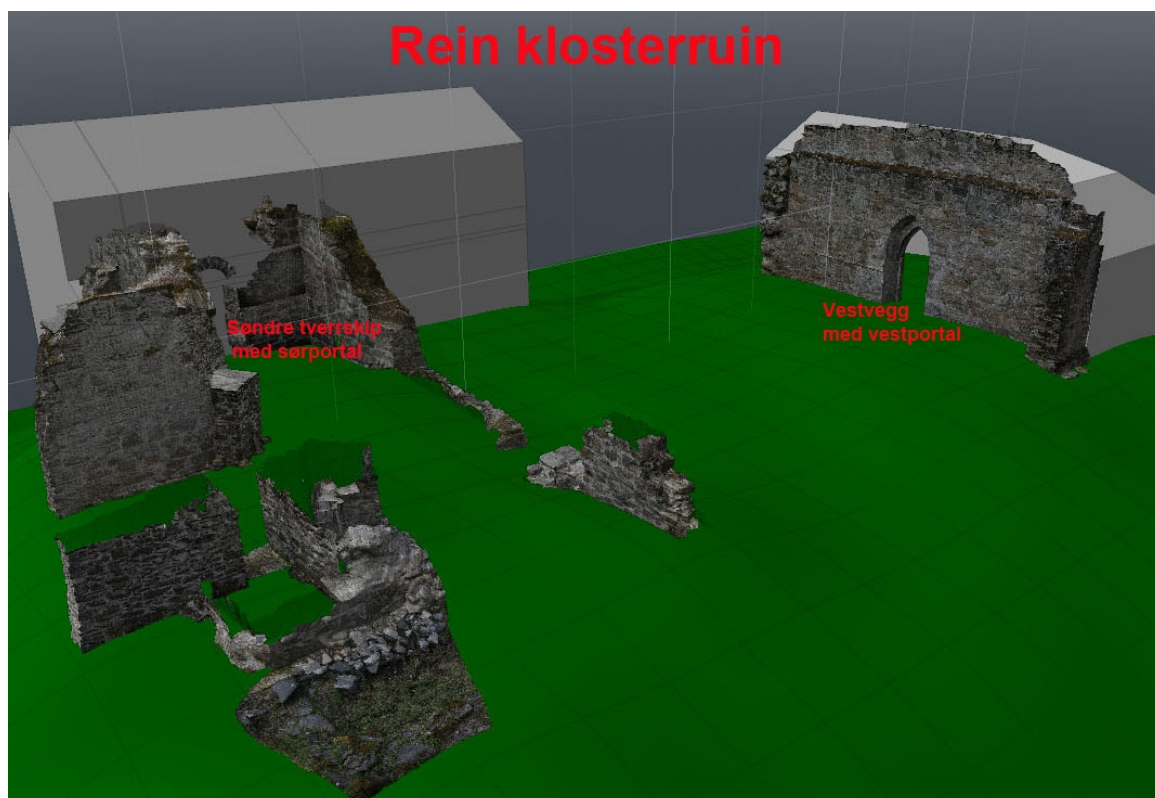
Foto IMG_1025: Rein klosterruins vestvegg 2014. Søndre halvdel er under arbeid med spekking og muring av nytt toppdekke murt. Nordre halvdel er ferdig grovmeislet.
