RINGSAKER KIRKES ALTERSKAP

Konserveringsprosjekt 2020

Tittel Ringsaker kirkes alterskap Konserveringsprosjekt 2020	Rapporttype/nummer NIKU Oppdragsrapport 3/2021	Publiseringsdato 01.02.2021
	Prosjektnummer 1021893	Oppdragstidspunkt Siste halvår 2020
	Forsidebilde Dagheid Berg konsoliderer. Foto NIKU	
Forfatter(e) Tone Marie Olstad, Dagheid Berg, Thomas Ragazzon Smestad, Christina Spaarschuh, Ingvild Vestvik, Barbro Wedvik	Sider Skriv inn antall sider	Tilgjengelighet Åpen
	Avdeling Konservering

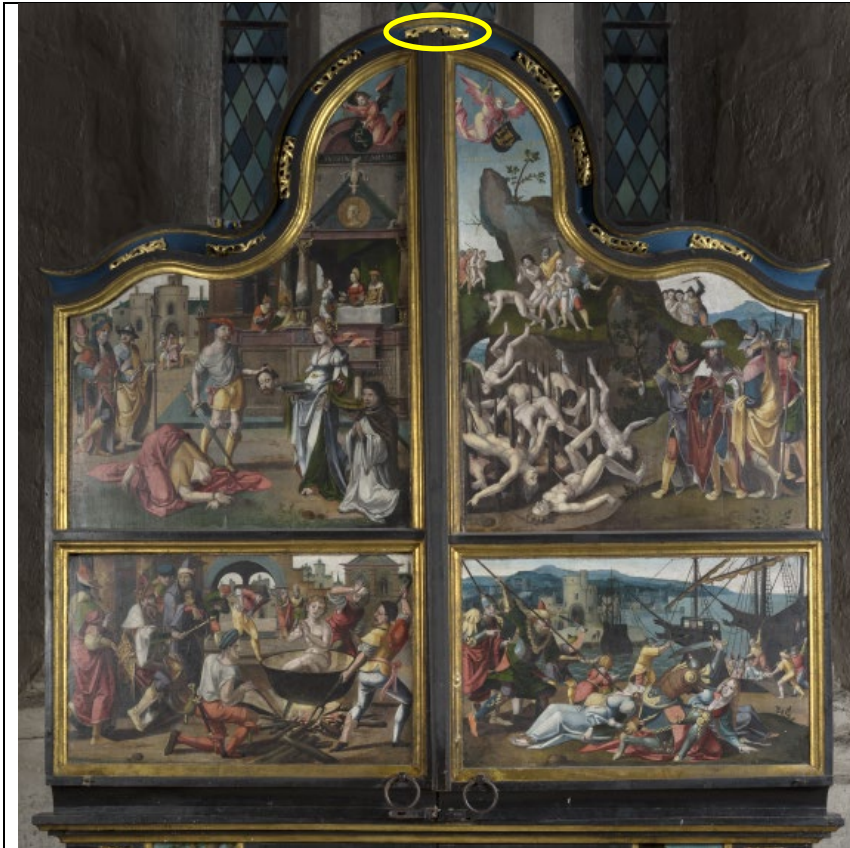
Sekundære elementer⁵:

Ornament på den blå delen av gesimslista, her markert med gul ring. Skåret ny i 1980-årene i følge konservator B.E.Kampen.

Sort list som dekker åpningen mellom fløydørene. Ingen datering på denne lista, men den kan være påsatt da innkassingen på baksiden ble laget.

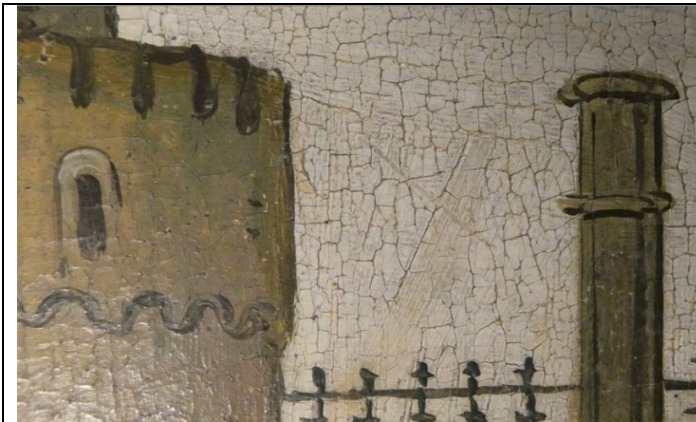
Detalj fra nede maleri på nordre dør. Her sees de markerte penselstrøkene i himmelen. Det lille tårnet til høyre er malt på himmelfargen. Himmelen er malt et lite stykke inn under arkitekturen til venstre. Legg merke til hvor kjapt de mørke detaljene er malt. Malingen er krakelert.

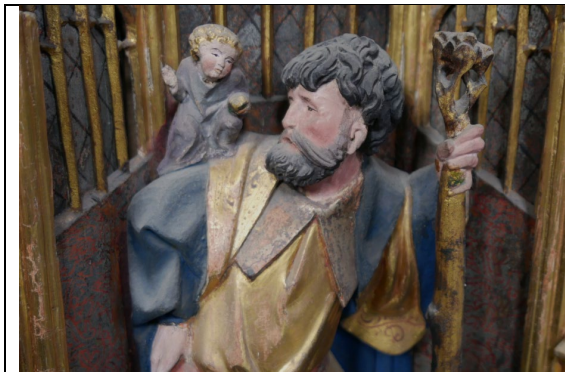
St. Kristoffer før behandling.

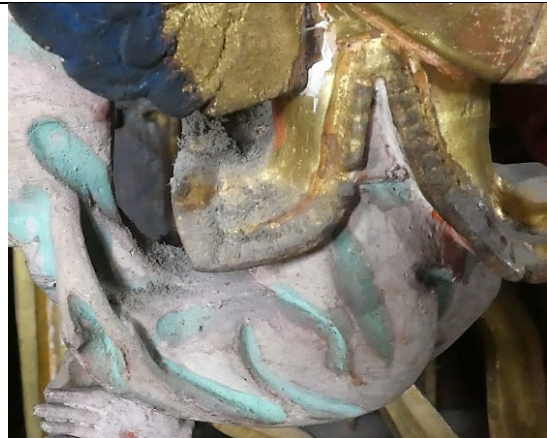
Detalj av engel før behandling.

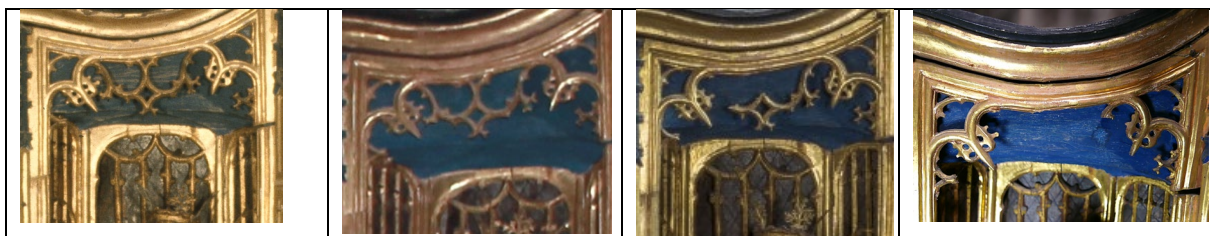
¹⁶ Her hadde vi to påfølgende hell av den typen som ikke skal skje. Deler av masverket knakk da et kamerastativ veltet mot skapet ved optak for den digitale dokumentasjonen og presentasjonen av skapet. Et videre uhell i samme område skjedde under rensing og konsolidering. Prosjektleder er selvfølgelig ansvarlig, selv om hun ikke forårsaket skadene. En del av dekorelementet gikk tapt da det første uhellet skjedde.

Del som var brukket helt av fra masverket i St. Katarinas nisje, ble limt i bruddene. Bruddstedene ble forsterket med balsatre på baksiden. Se foto nedenfor.¹⁶

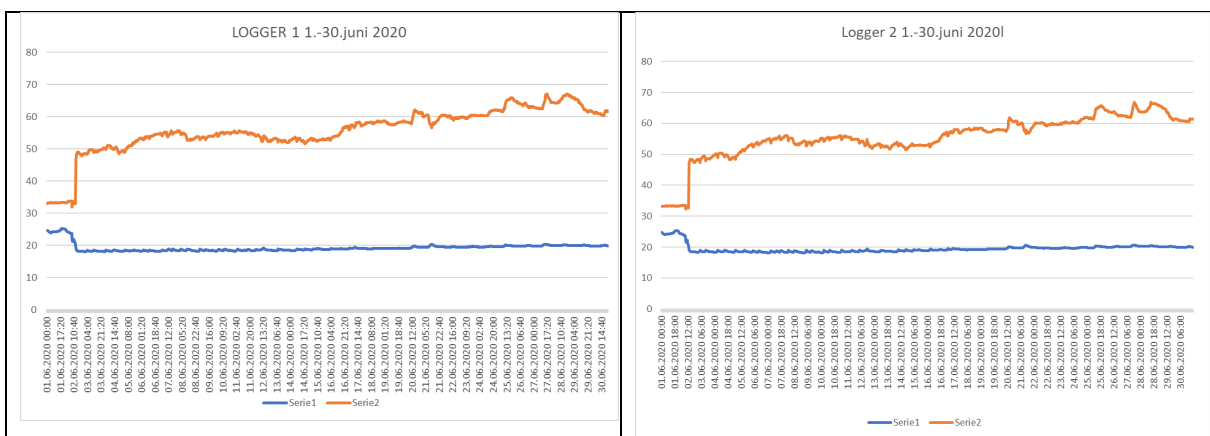
Registreringer for logger 1 og uke i juni måned 2020. Oransje er RF, blå er T. Det kan se ut som om loggerne er tilbake på plass i kirken 2.juni. Se tekst over. I juni måned ligger RF mellom underkant av 50 % og ca. 65%. T ser ut til å variere lite. Dette er nok en periode hvor uteklimaet dominerer innklimaet, men termostaten som står på 18 grader ser ut til å være med å styre RF.

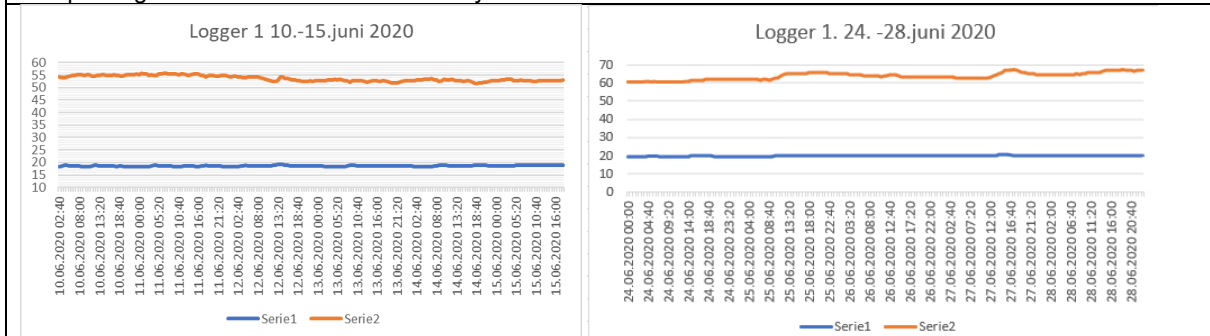
To perioder i juni. Oransje er RF, blå er T. RF og T ligger stabilt. De daglige RF-fluktasjonene er under 10 %. Dette er et klima som er meget bra for alterskapet, selv om RF er litt høy for den siste perioden og at fluktasjoner utenfor «det tillatte RF-fluktasjonsområdet» er mer belastende enn de innenfor.

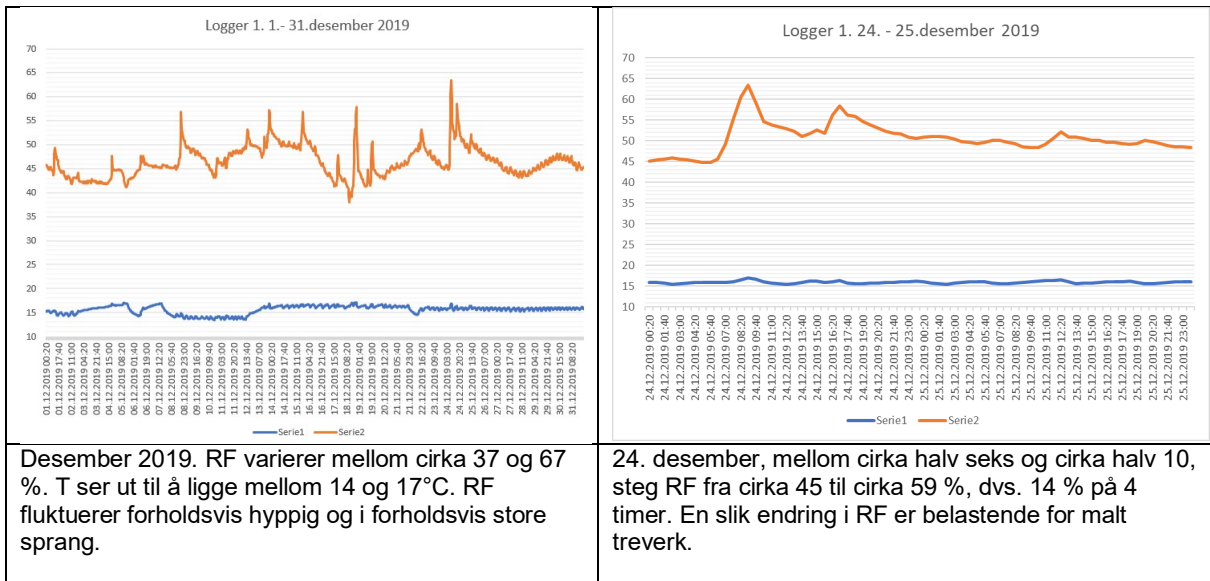
Registreringer for desember 2019 viser et noe mer ustabil klima. Dette er som forventet ettersom desember ofte er en periode hvor kirken brukes mye.

Basert på de vurderinger som er gjort av klimaregistreringene kan man se, som forventet, at vinterklimaet er mer belastende enn sommerklimaet og at bruk av kirken i kalde vinterperioder fører til fluktusjoner i klimaet som er belastende for malt treverk og for alterskapet.

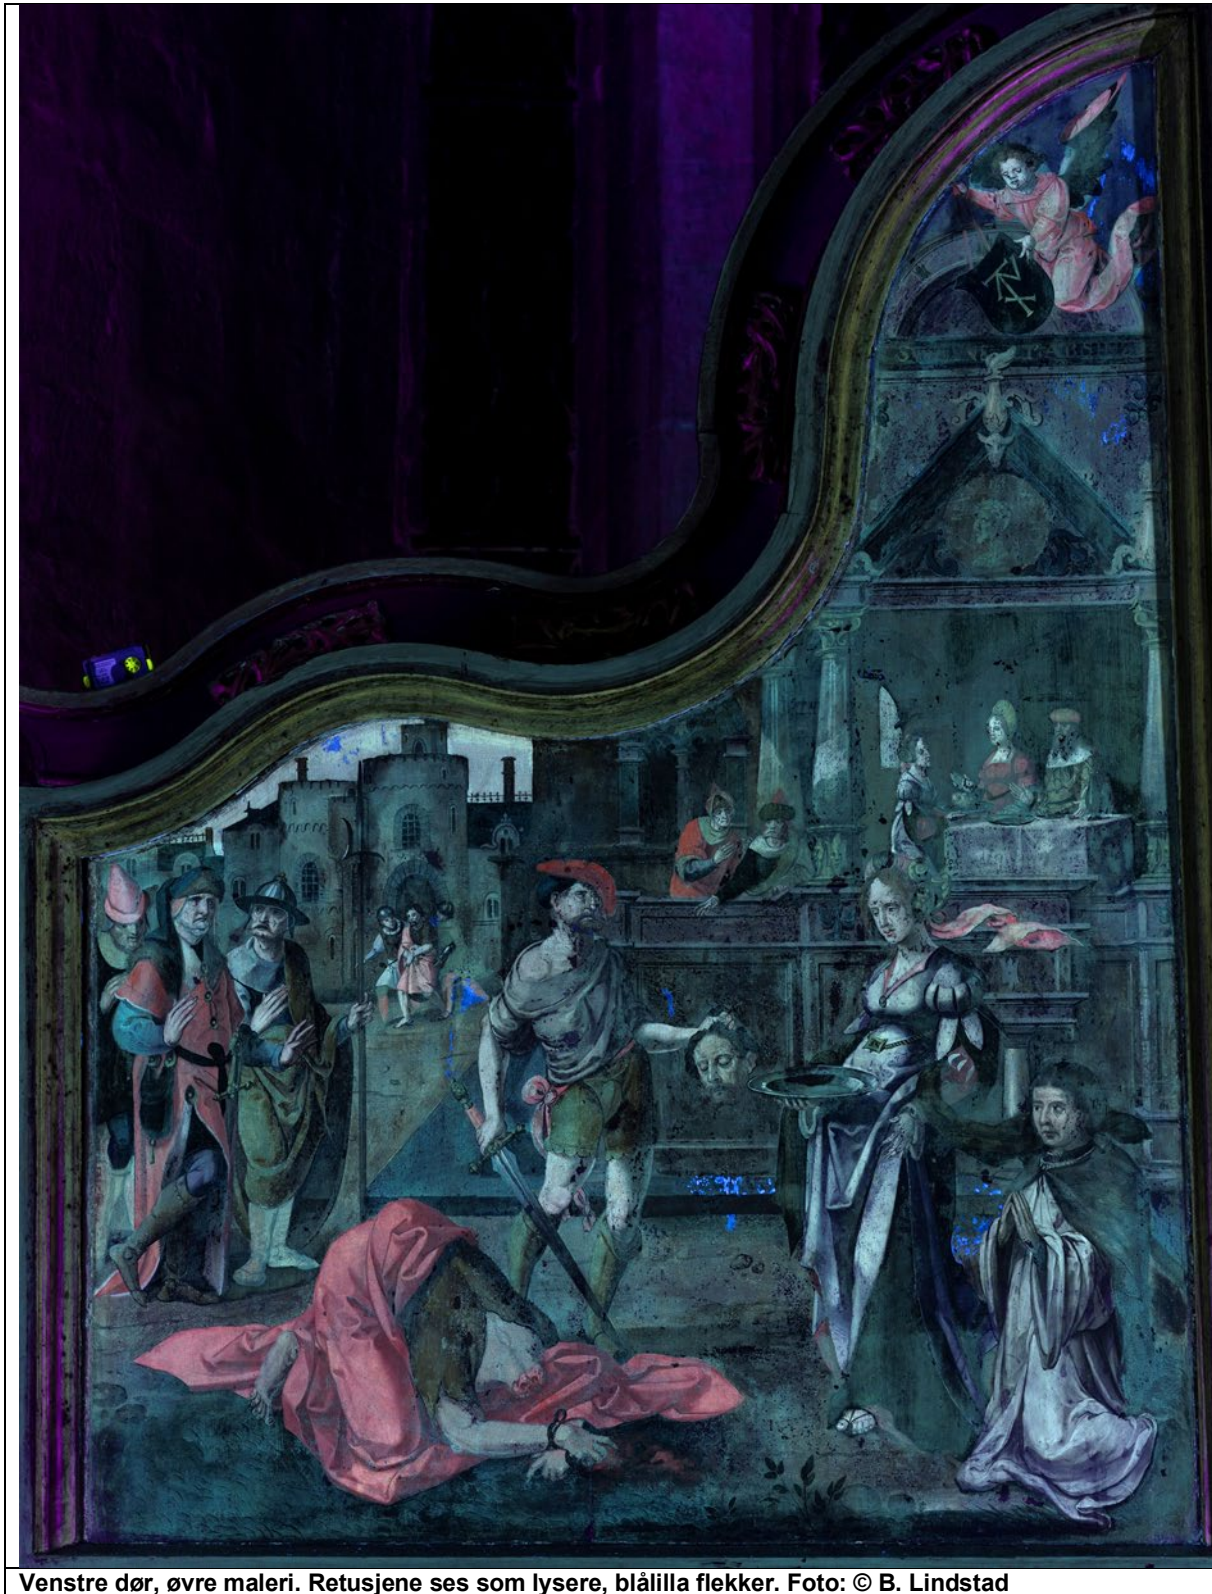
Venstre dør, øvre maleri. Retusjene ses som lysere, blålige flekker. Foto: © B. Lindstad

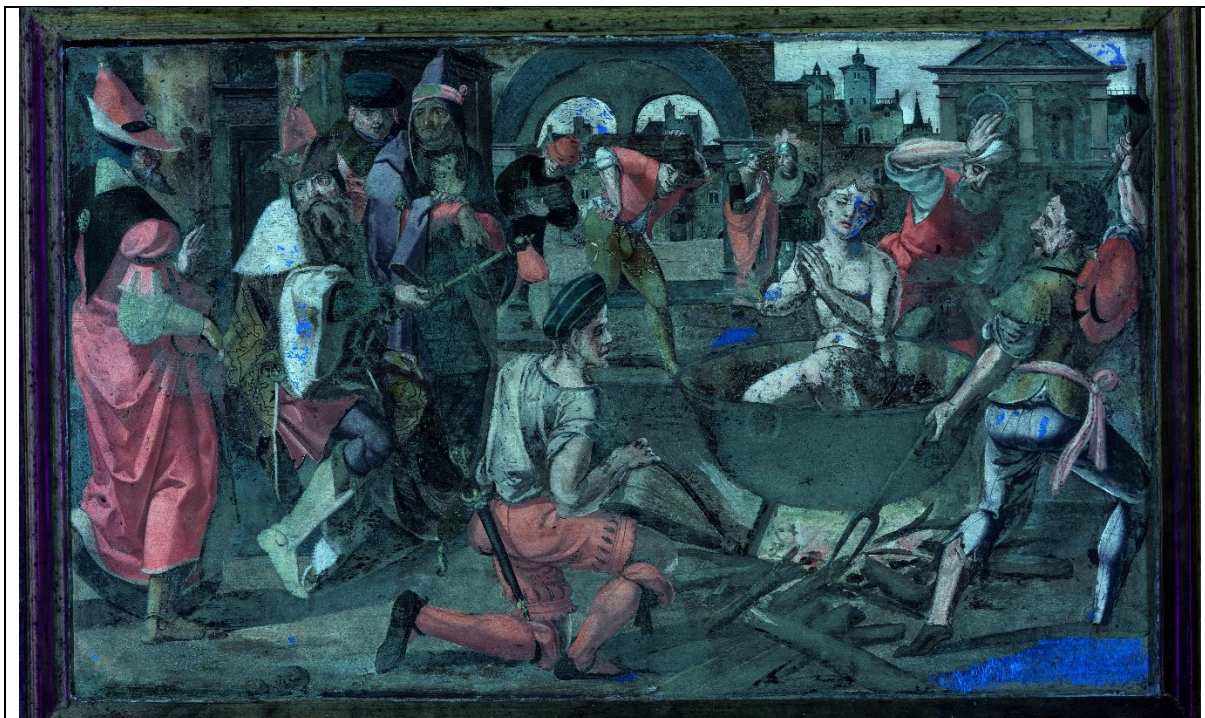
Venstre dør, nedre maleri. Retusjene ses som lysere, blållilla flekker. Foto: © B. Lindstad

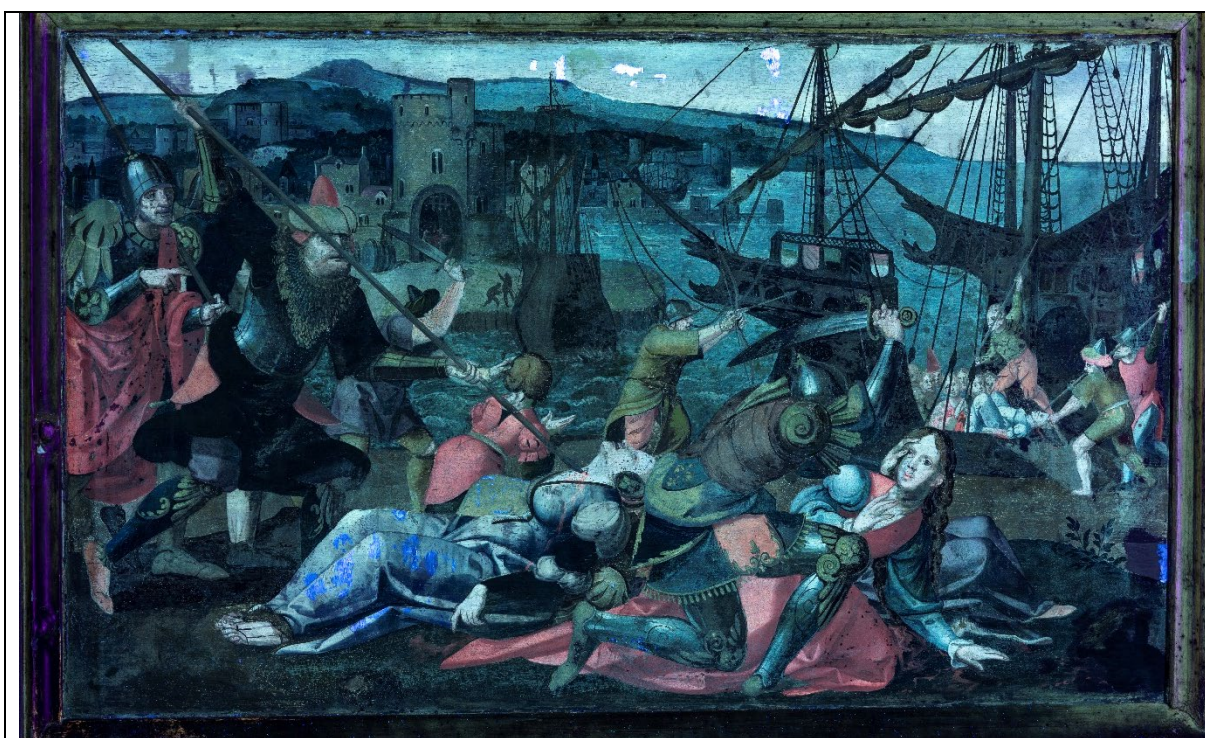
Høyre dør, nedre maleri. Retusjene ses som blållilla flekker. Oppe på himmelen er retusjområdene nærmest hvite. Foto: © B. Lindstad

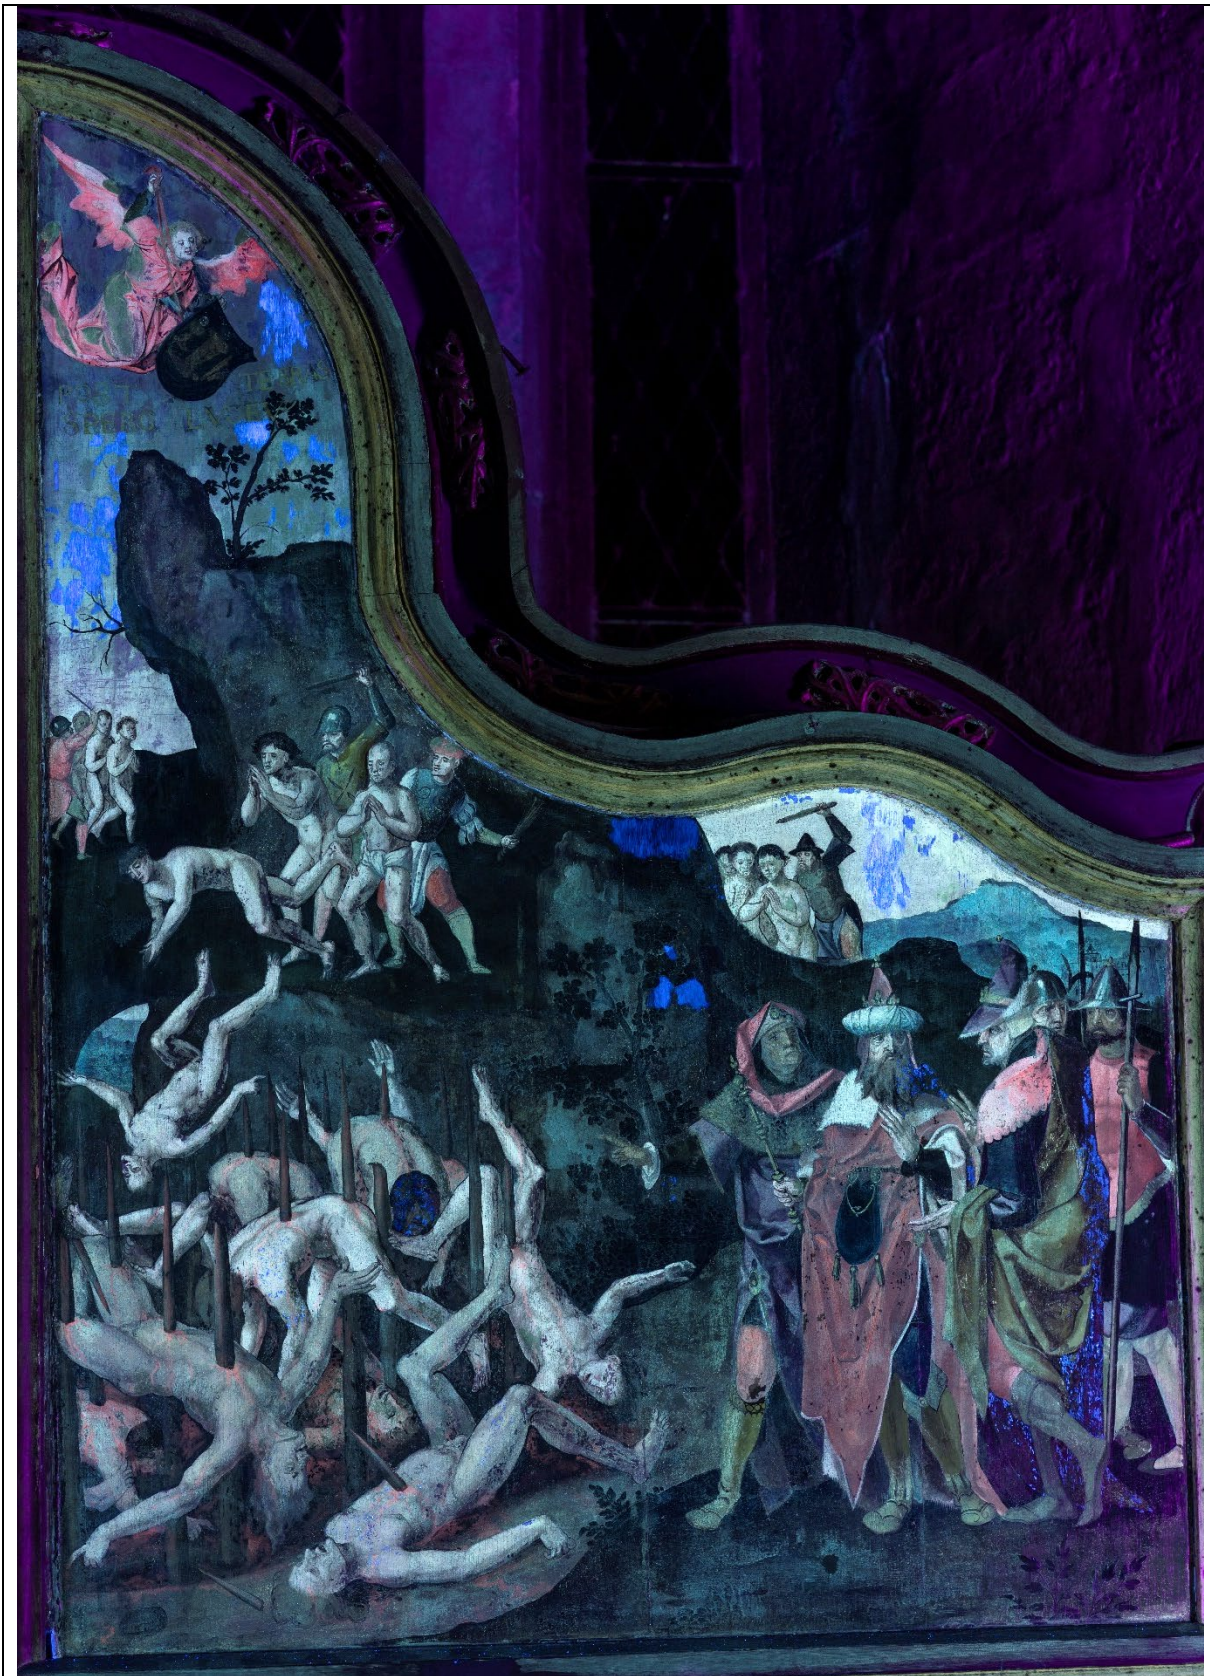
Venstre dør, øvre maleri. Retusjene ses som lysere, blålige flekker. Foto: © B. Lindstad

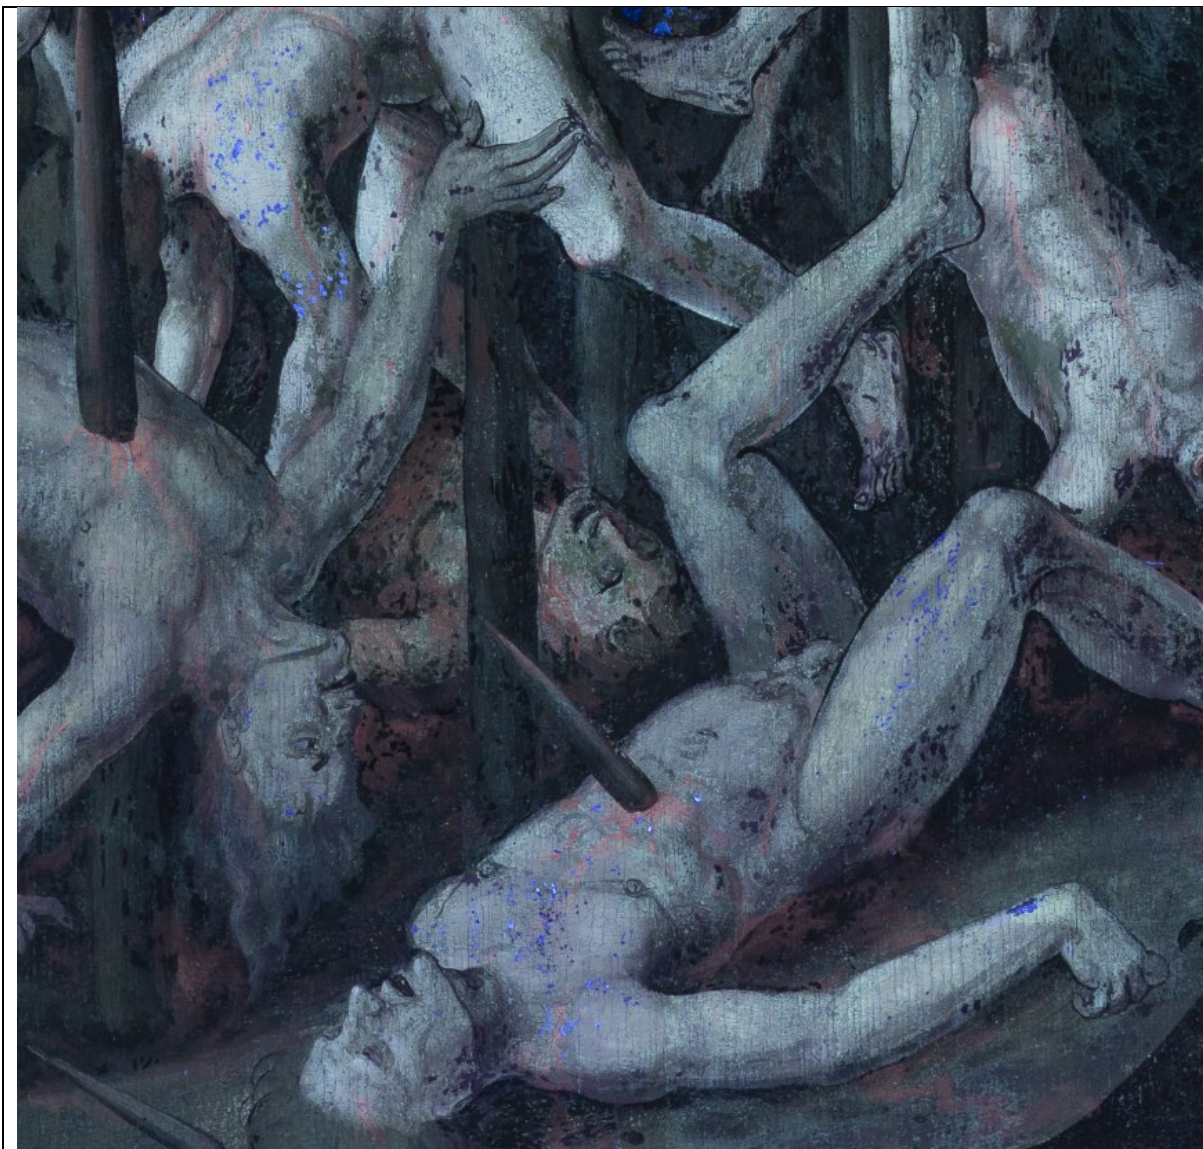
Høyre dør, øvre maleri. På detaljer av fotografiene sees også de små retusjene. Retusjene ses som lysere, blålige flekker. Foto: © B. Lindstad

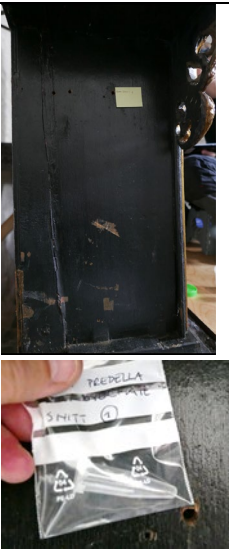
Nr/uttakssted	Foto uttakssted	Snittbilde/Kommentar (De viste snittbildene varierer i forstørrelse)
Snitt 1. På nordre predellaside. Markert med gul lapp.

Snittet viser: 0. Tre 1. Tynt rødbrunt lag 2. Ujevnt lag med store blå pigmentpartikler 3. Semiopakt upigmentert lag? 4. Grågrønt lag 5. Grågrønt lag 6. Sort lag. Nåværende 7. Et lag som kun sees i UV. Vurdert til å være et voks eller fernisslag Lag 0-2, evt. 3 er vurdert å være originale lag.

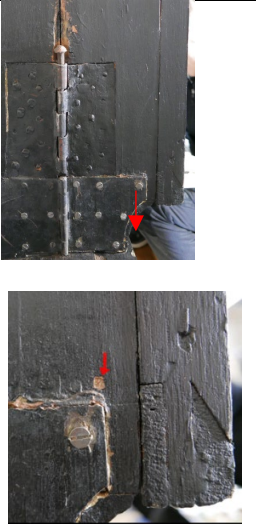
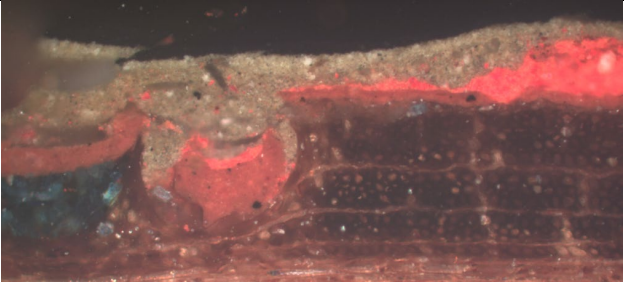
<p>Snitt 2. På nordre korpusside, ved hengselbeslag.</p> <p>Markert med rød pil</p>

<p>Snittet viser:</p> <ol style="list-style-type: none"> 0. Tre 1. Tynt rødbrunt lag, varierende tykkelse. Ett sted er et område med samme blå som lag 2 i snitt 1. 2. Klart rødt lag. 3. Grågrønt lag 4. Grågrønt lag 5. Sort lag. Nåværende 6. Et lag som kun sees i UV. Voks eller fernisslag? <p>Lag 0-2, er vurdert å være originale lag. Det er usikkert hvor i strukturen den blå fargen hører hjemme.</p>
<p>Snitt 3. På nordre predellside, helt nederst på siden. Markert med rød pil</p>

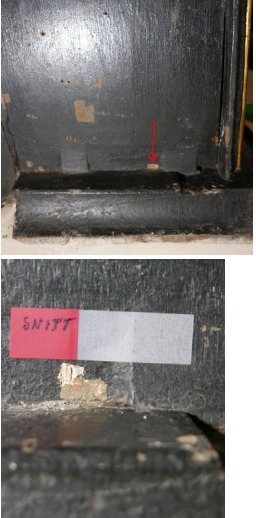
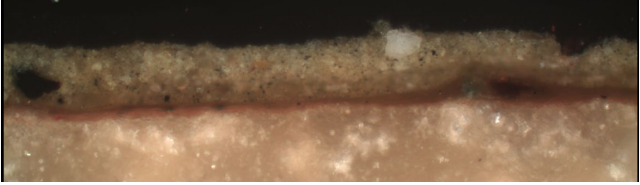
<p>Snittet viser:</p> <ol style="list-style-type: none"> 0. Grundering 1. Et tynt rødbrunt lag 2. Et semiopakt upigmentert lag. Dette fluoriserer hvitt i UV 3. Grågrønt lag 4. Grågrønt lag 5. Sort nåværende <p>Lag 0-2, er vurdert å være originale lag. Lag 2 kan være en undermaling og toppstrøket er tapt.</p>
<p>Snitt 4. På søndre side, predella Markert med rød pil</p>

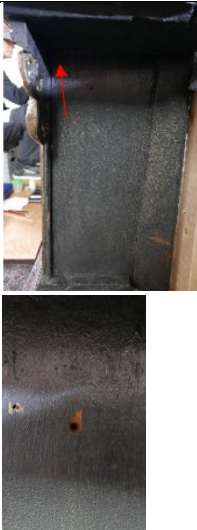
<p>Snittet viser:</p> <ol style="list-style-type: none"> 0. Tre 1. Tynt rødbrunt lag, tykt i ujevnhet midt i bildet. 2. Grågrønt lag 4. Grågrønt lag 5. Sort nåværende 6. Et lag som kun sees i UV. Voks eller fernisslag? <p>Lag 0-1, er vurdert å være originale lag.</p>

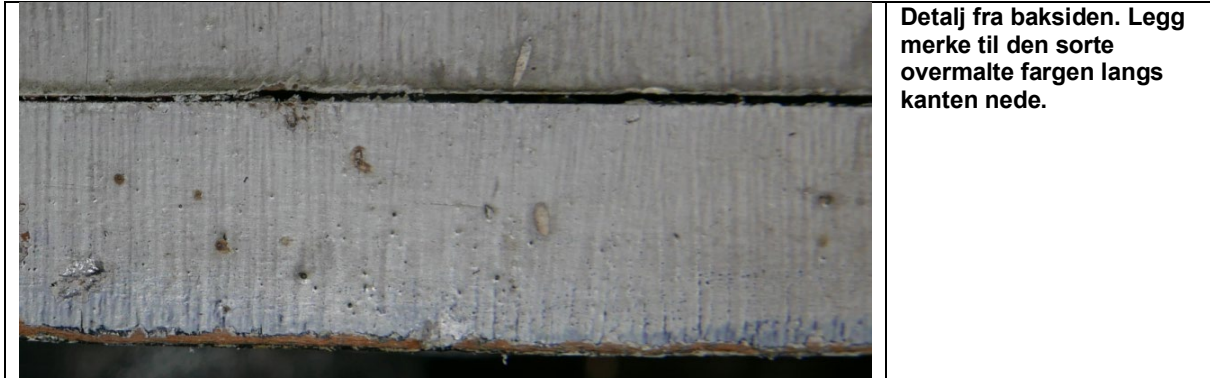
På overgangen mellom bakvegg og side ser det ut til at nåværende synlige lag på sidene, sort, er malt mellom to hvite /lyse farger. Det kan se ut som det er malt to hvite/lyse lag på baksiden, hvorav det ene er den nåværende marmoreringen.

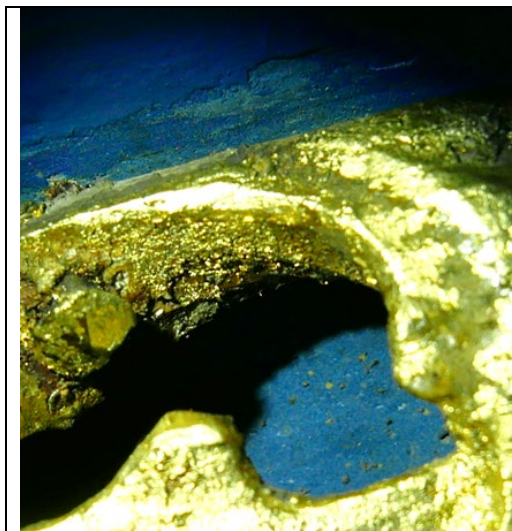
Detalj fra ornament og blå list. Den blå fargen inne i ornamentet er vurdert å være den opprinnelige

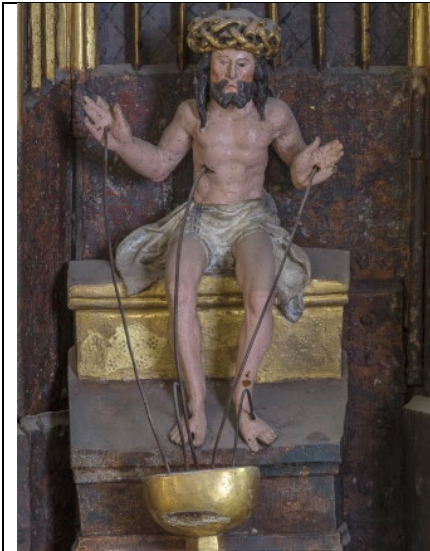
I scenen Smertensmannen er metalltråder brukt for å markere blodet som strømmer fra Kristus og ned i kalken. Disse metalltrådene er malt røde. Det er usikkert om disse metalltrådene er opprinnelige. Denne usikkerheten støttes av at det er stor visuell likhet mellom disse metalltrådene og metalltråden som er brukt i skulpturscenen i predellaen. Dette er ikke videre undersøkt.

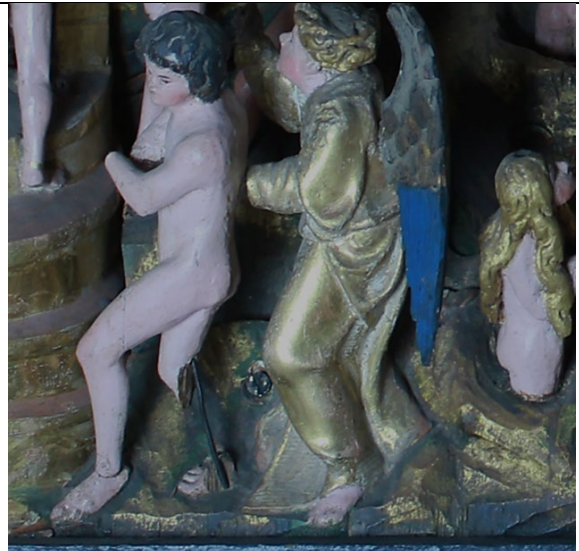
Detalj fra Jesus i Limbo

Metall er brukt i dørene foran scenen

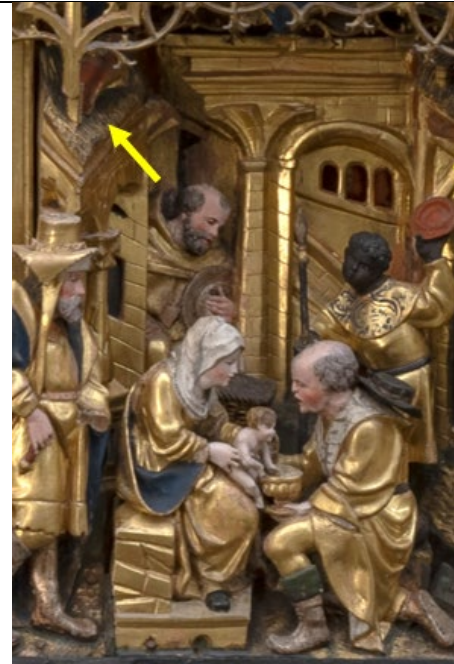
I scenen Kongenes tilbedelse og Jesu fødsel er det metallelementer på halmtakene, se gule piler på foto nedenfor og detaljfoto. Dette er vurdert å være rester etter større metallornamenter.

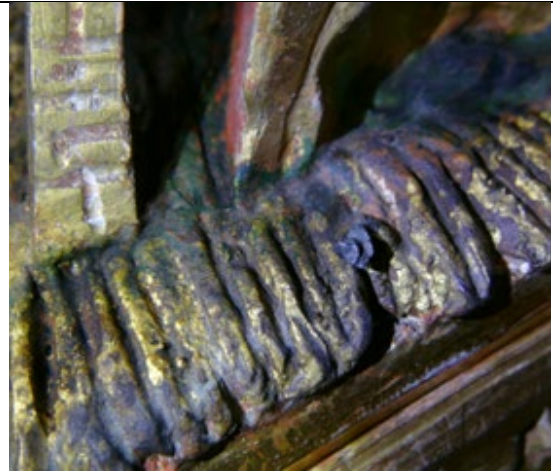
Metallfragment på venstre tak

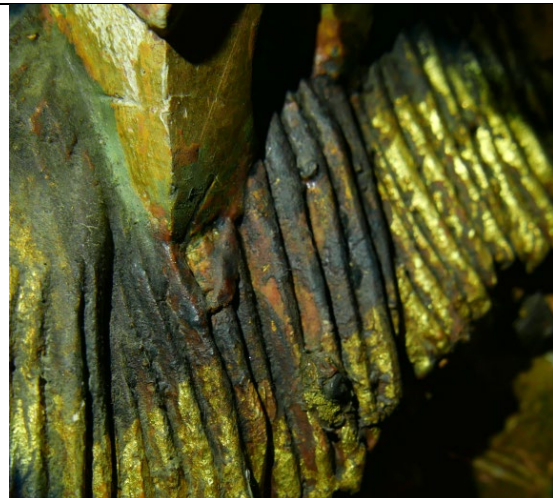
Metallfragment på venstre tak

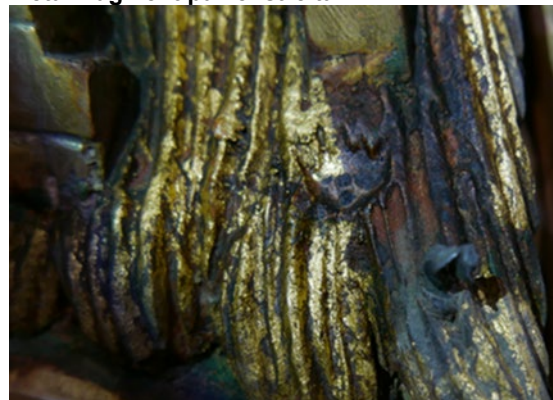
Metallfragment på høyre tak
