ÅRSRAPPORT 2014

Tiltak på Lyse klosterruin (id. 6459), Os kommune

Lyse klosterruin, konservering av vestmur i 2014

Dato	desember 2014
Tittel	Lyse klosteruin, konserveringsarbeid av vest mur i 2014
Oppdragsgiver	Os kommune
Rapportansvarlig	Bakken & Magnussen A/S, Geir Magnussen

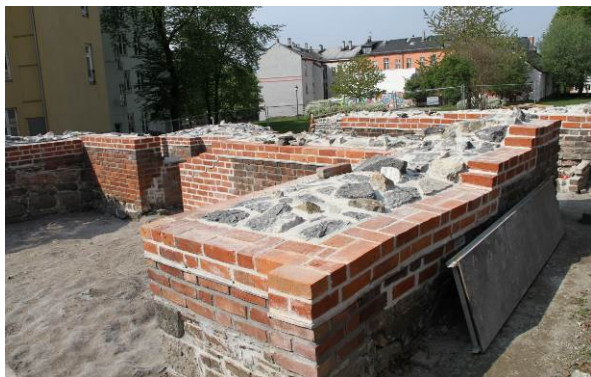
Figur 13. Nylig istandsatte ruinmurer med åpen murkjerne i Olavsklosteret i Oslo (foto: Byantikvaren 2012).

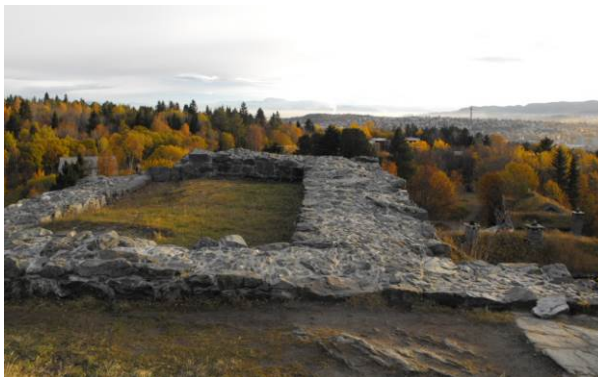
Figur 14. Nylig istandsatte ruinmurer på Sverresborg i Trondheim (foto:<http://www.strindahistorielag.no/wiki/index.php?title=Sverresborg>).

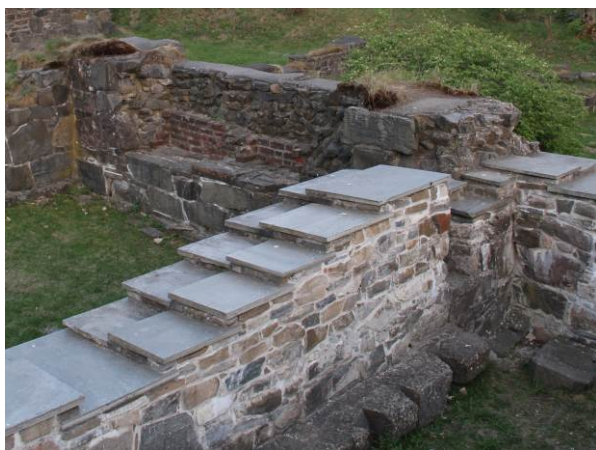
Figur 15. På hovedøya i Oslo er murkronene på deler av klosterruinen avsluttet med skiferheller (foto: Byantikvaren 2010).

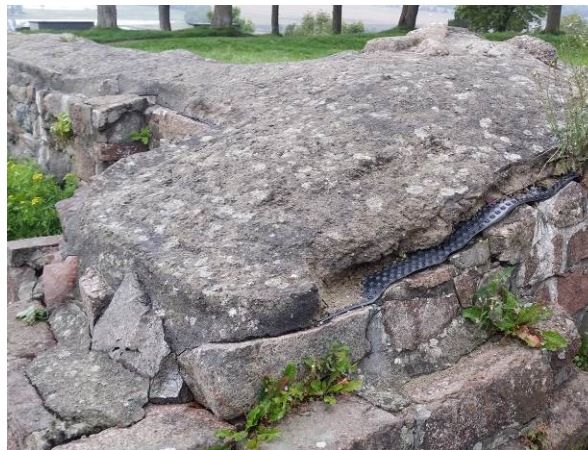
Utført på en adekvat måte er dette vanntette og robuste løsninger som tåler godt tråkk på murkronene. På den annen side er det et uttrykk som kan sies å bryte med objektene egenart. I tillegg har sprekker i dekkene som har oppstått over tid, gjerne i forbindelse med rusten armering, ledet vann inn i murverkene og forårsaket skader.

Figur 16. Ruinmurene i Mikaelkirken i Tønsberg er avsluttet med et sementdekke, en såkalt «flystripe». Mellom sementdekket og murkjernen er det lagt plastmembran (foto: Byantikvaren 2014).

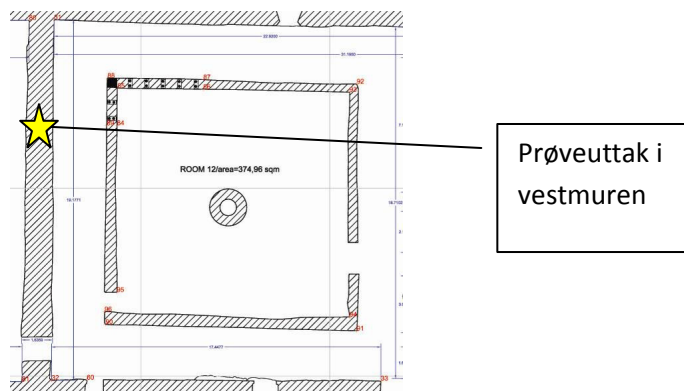
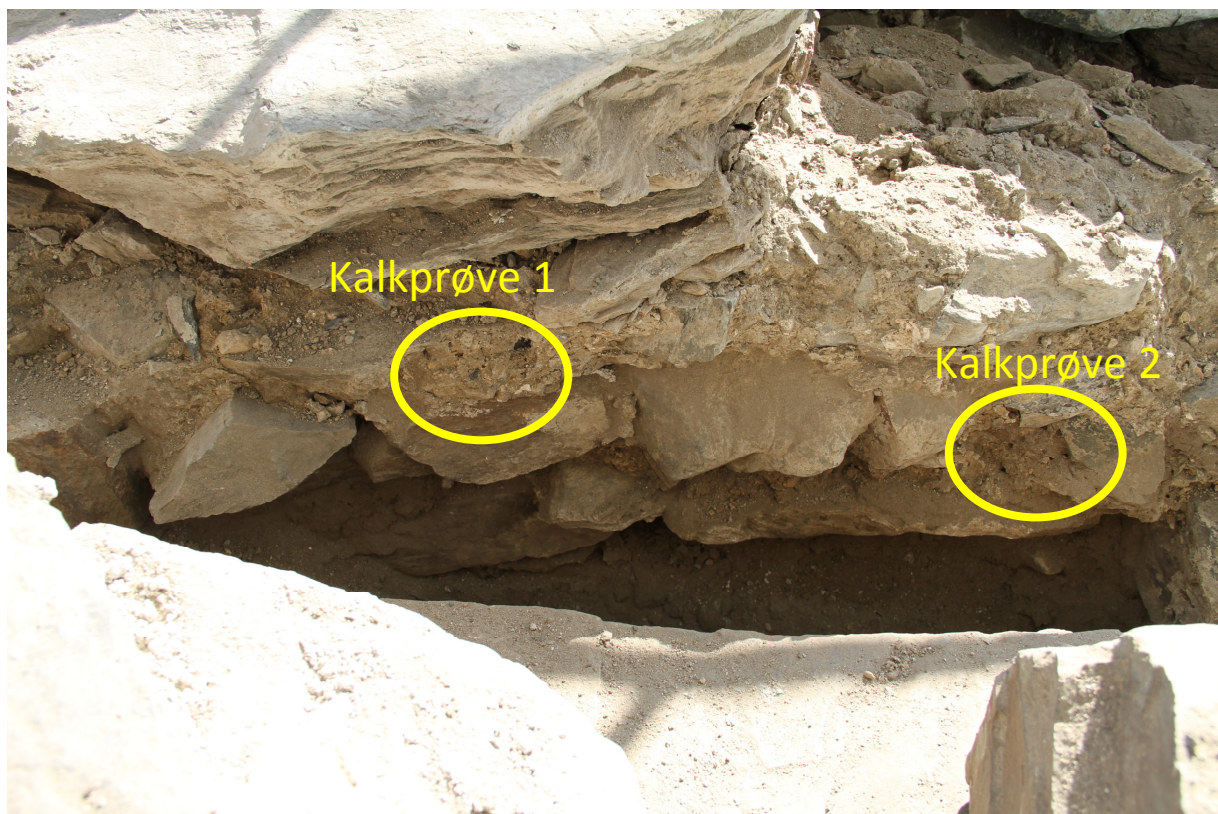
Prøveuttak i
vestmuren

Prøveuttak i kjernen til vestmuren i klostergården, Lyse klosterruin. 4. september 2014. Heming Hagen, Torbjørn Melle, Byantikvaren.

Kalkprøve 1: Tatt ut i kjernen litt øst for midten av muren, under en større stein som vurderes å være *in situ*. Vurdert som god kontekst. Antatt opprinnelig middelaldersk kalkmørtel. Lys brun, store klumper, enkelte skjellrester, enkelte store kullfragmenter.

Kalkprøve 2: Tatt ut i kjernen på midten av muren, ca 50 cm vest for, og litt lavere enn prøveuttak 1. Vurdert som god kontekst. Antatt opprinnelig middelaldersk kalkmørtel. Lys brun, store klumper, enkelte skjellrester, kullfragmenter.
