# GIMMESTAD GAMLE KIRKE. LIMFARGEDEKOR. FORPROSJEKT 2021

Kulturminne-Id 84240. Gloppen kommune.

| Tittel<br>Gimmestad gamle kirke. Limfargedekor. Forprosjekt 2021<br>Kulturminne-Id 84240. Gloppen kommune. | Rapporttype/nummer<br>NIKU Oppdragsrapport 110/2021 | Publiseringsdato<br>30.09.2021 |

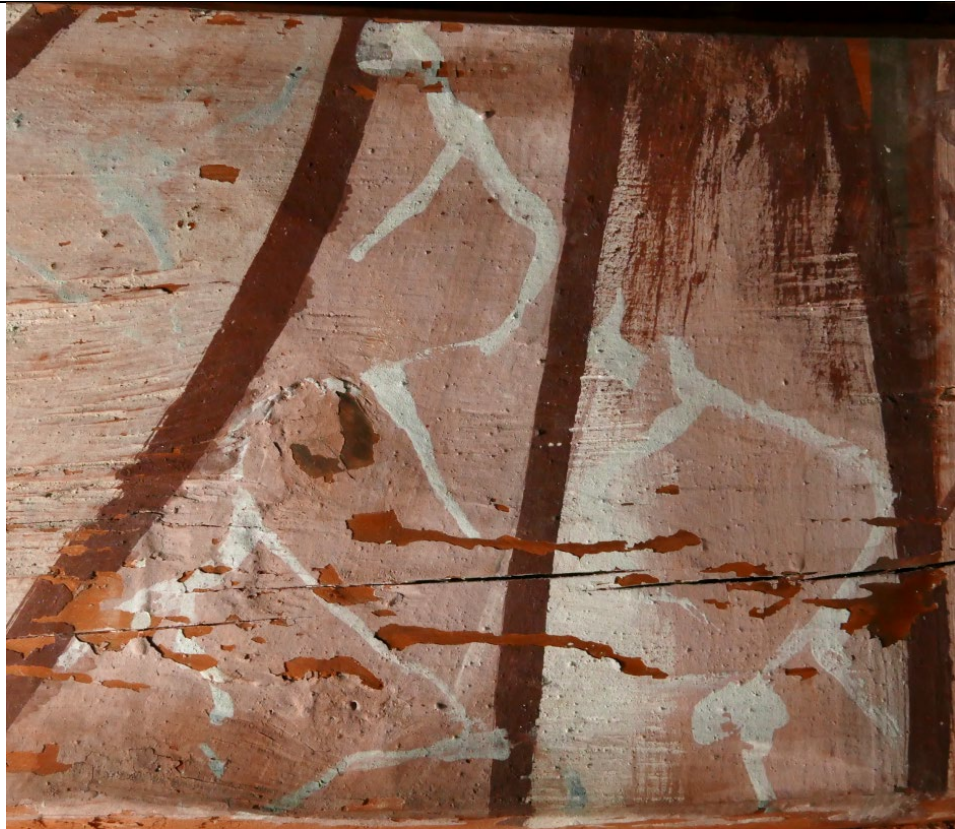
Område for:  
Methyl cellulose  
4000Cp, 1 %  
løsning i  
etanol:vann, 1:1  
før behandling

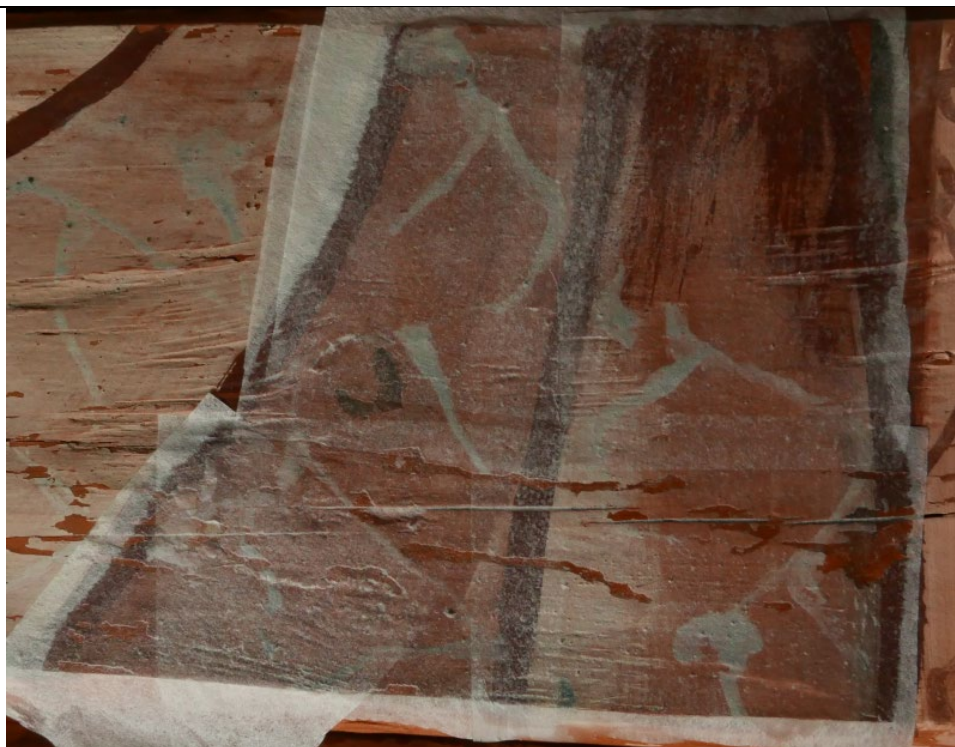
Methyl cellulose  
4000Cp, 1 %  
løsning i  
etanol:vann, 1:1  
Påført gjennom  
japanpapir

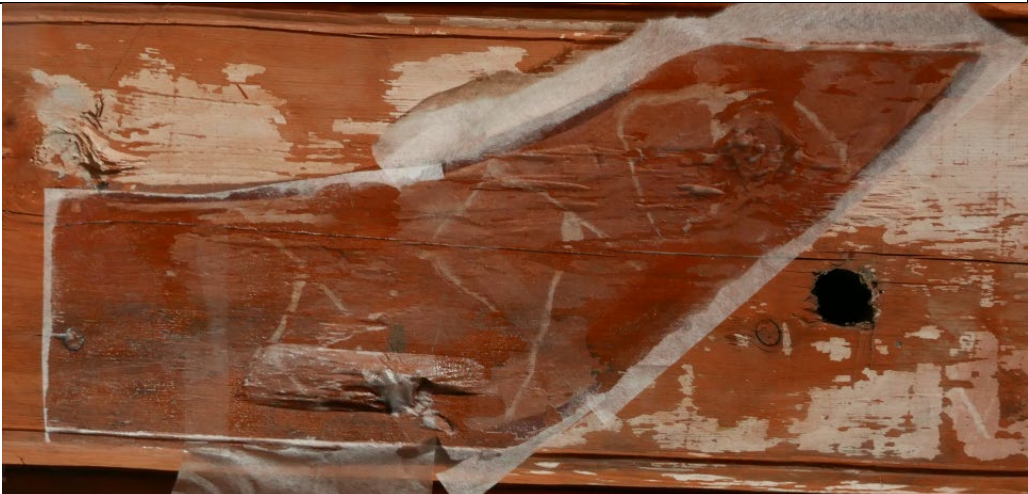
| Nr | Middel/<br>Løsning | Beskrivelse<br>maling | Sted i<br>kirka (se<br>foto) | Påføring | Resultat<br>dagen etter | Resultat<br>etter ett<br>år | Kommentar |
|---|---|---|---|---|---|---|---|
| 3 | <b>Methyl<br/>cellulose<br/>400 Cp,<br/>2 %<br/>løsning i<br/>etanol:<br/>vann,<br/>1:1</b> | Tykk maling,<br>bunnfarge<br>og toppstrøk | Nordvegg<br>skip, øst<br>for vestre<br>vindu | Pensel/<br>japan-<br>papir.<br>Kald<br>løsning | Ikke<br>observert løs<br>maling | | Må jobbes inn i<br>overflaten med<br>penselen. Malingen<br>ser ut til å legge seg<br>ned til underlaget.<br>Tidkrevende å<br>fjerne overskytende<br>lim og usikkert om<br>tilstrekkelige<br>overflatelim ble<br>fjernet. Lim inne i<br>sprekker |

| | <p>Methyl-<br/>cellulose<br/>400Cp, 2 %<br/>løsning i<br/>etanol:vann<br/>, 1:1<br/>Påført<br/>gjennom<br/>japanpapir</p> |

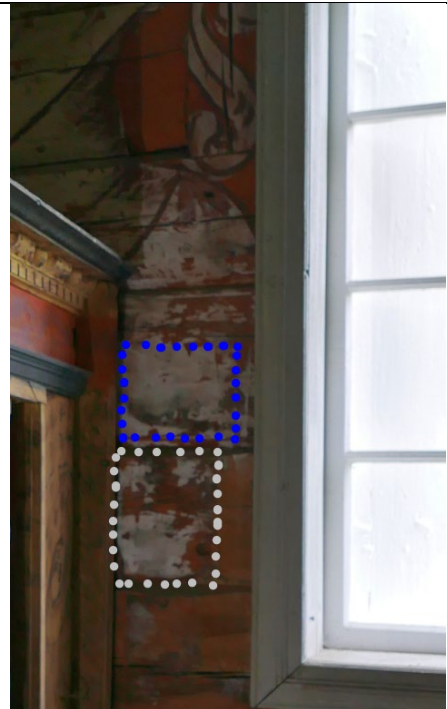
Prikkene markerer tre forskjellige testområder.  
Blå: Metylcellulose 1500 Cp 1% i vann. Hvit: Metylcellulose 400 Cp 1% i vann

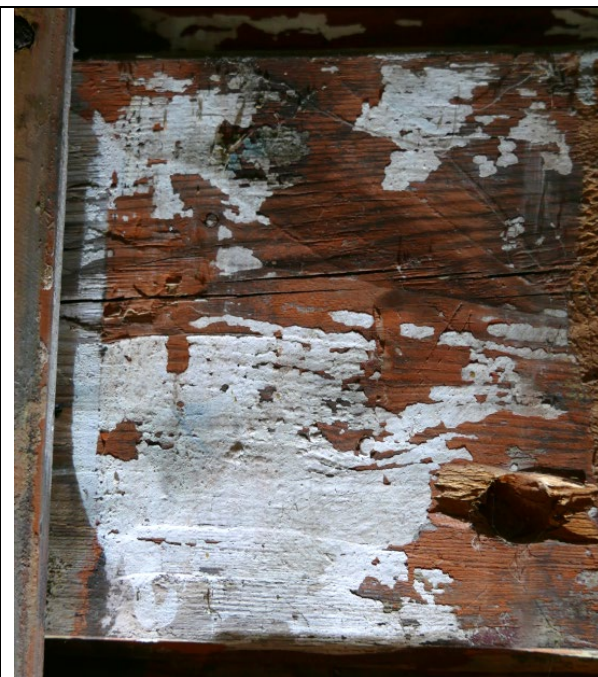
Testfelt Metylcellulose 400 Cp 1% i vann før behandling.

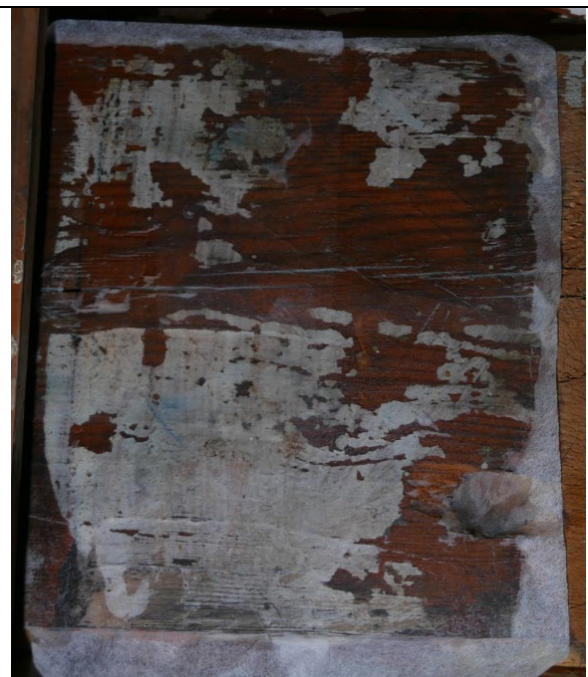
| Nr | Middel/<br>Løsning | Beskrivelse<br>maling | Sted i<br>kirka (se<br>foto) | Påføring | Resultat<br>dagen etter | Resultat<br>etter ett<br>år | Kommentar |
|---|---|---|---|---|---|---|---|
| 4 | <b>Methyl<br/>cellulose<br/>400 Cp,<br/>1 %<br/>løsning i<br/>vann</b> | Tykk maling,<br>bunnfarge<br>og toppstrøk.<br>Vannskadet<br>maling | Nordvegg<br>skip. Vest i<br>skip, vest<br>for vestre<br>vindu | Pensel/<br>japan-<br>papir.<br>Kald<br>løsning | Ikke<br>observert løs<br>maling | | Lett å påføre.<br>Malingen ser ut til å<br>legge seg ned til<br>underlaget. Enkelt,<br>men tidkrevende å<br>fjerne overskytende<br>lim. Rød<br>undermaling løses.<br>Dette kan skyldes<br>undermalingens<br>tilstand og ikke<br>limblandingen. |

Ved to av testene løste undermalingen seg. Dette skyldes høyst sannsynlig at malingen tidligere var skadet av vann i dette området.

Metylcellulose 400 Cp 1% i vann påført gjennom japanpapir.

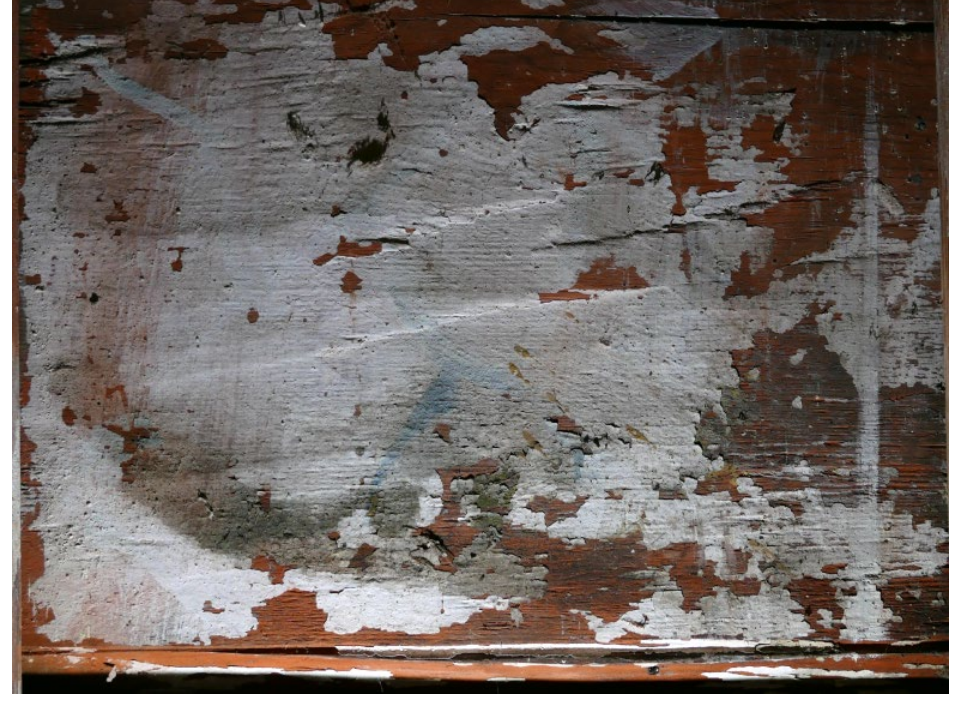
| | <p><b>Testfelt<br/>Metylcellulose<br/>1500 Cp 1% i<br/>vann før<br/>behandling.</b></p> |

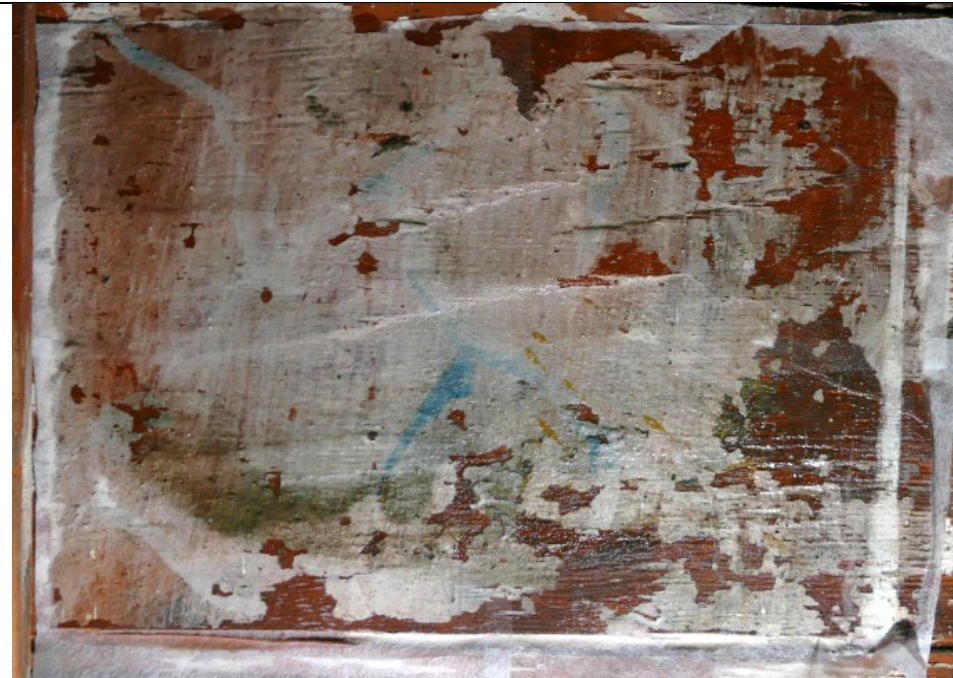
| Nr | Middel/<br>Løsning | Beskrivelse<br>maling | Sted i<br>kirka (se<br>foto) | Påføring | Resultat<br>dagen etter | Resultat<br>etter ett<br>år | Kommentar |
|---|---|---|---|---|---|---|---|
| 5 | <b>Methyl<br/>cellulose<br/>1500 Cp,<br/>1 %<br/>løsning i<br/>vann</b> | Tykk maling,<br>bunnfarge<br>og toppstrøk.<br>Vannskadet<br>maling | Nordvegg<br>vest i skip,<br>vest for<br>vestre<br>vindu | Pensel/<br>japan-<br>papir.<br>Kald<br>løsning | Ikke<br>observert løs<br>maling | | Tykkere enn<br>400Cp. Ikke så god<br>å påføre. Malingen<br>må legges ned med<br>penselen. Krever<br>lengre påføringstid<br>enn 400CP 1% i<br>vann. Malingen ser<br>ut til å legge seg<br>ned til underlaget.<br>Enkelt, men<br>tidkrevende å fjerne<br>overskytende lim.<br>Rød undermaling<br>løses. Dette kan<br>skyldes<br>undermalingens<br>tilstand og ikke<br>limblandingen. |

| | <p><b>Metylcellulose<br/>1500 Cp 1% i<br/>vann påført<br/>gjennom<br/>japanpapir.</b></p> |

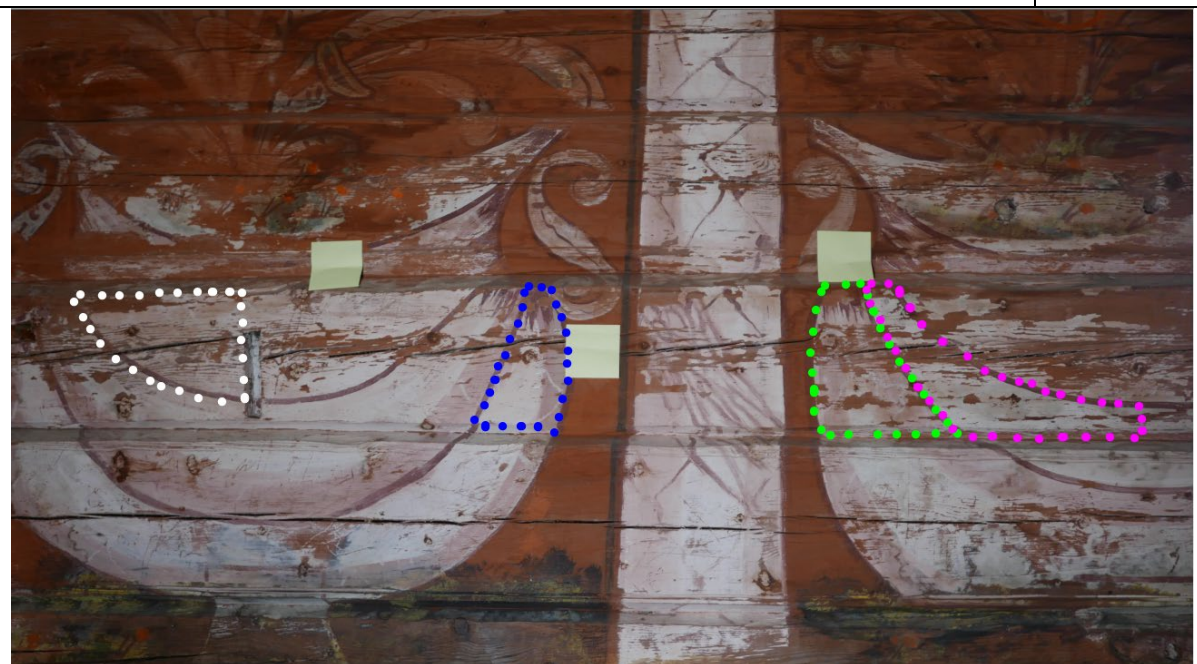
Prikkene markerer tre forskjellige testområder.

Hvit: Methylcellulose 4000 Cp, 2 % løsning i etanol:vann, 1:1. Blå: Methylcellulose 4000 Cp, 1 % løsning i etanol:vann, 3:1 Grønn: Methylcellulose 1500 Cp, 1 % løsning i etanol:vann, 1:1. Rosa: Methylcellulose 1500 Cp, 2 % løsning i etanol:vann, 1:1

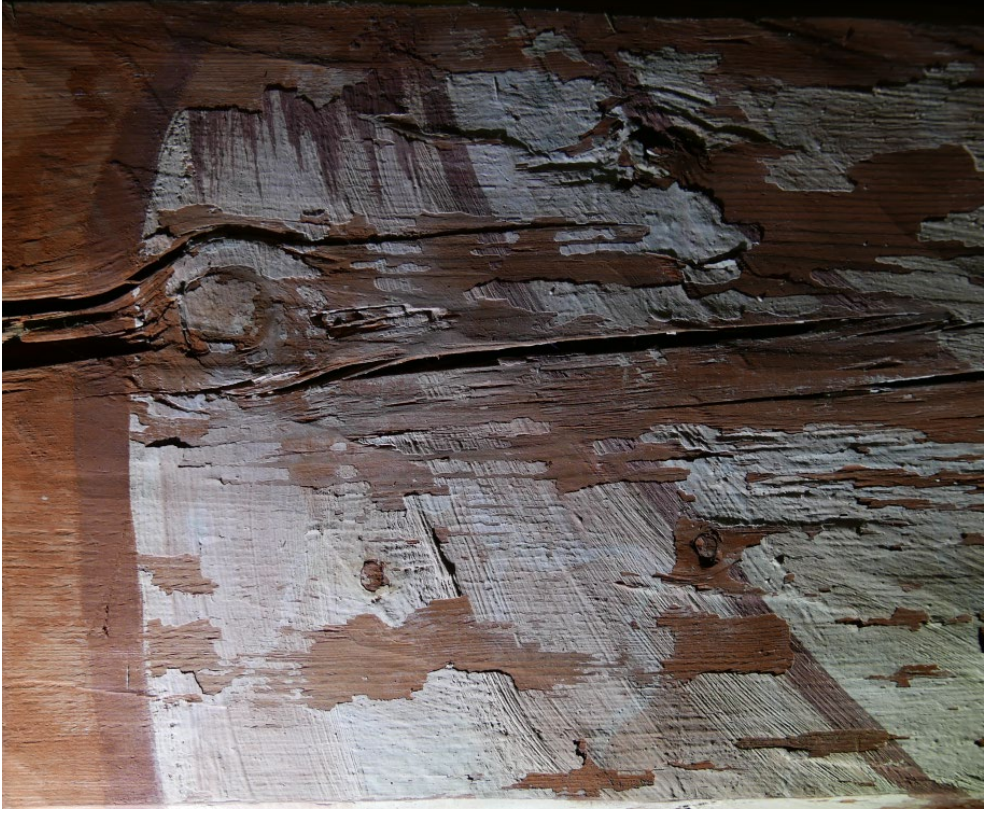
| | <p><b>Testfelt<br/>Methyl-<br/>cellulose<br/>1500 Cp, 1<br/>% løsning i<br/>etanol:vann<br/>, 1:1 før<br/>behandling.</b></p> |

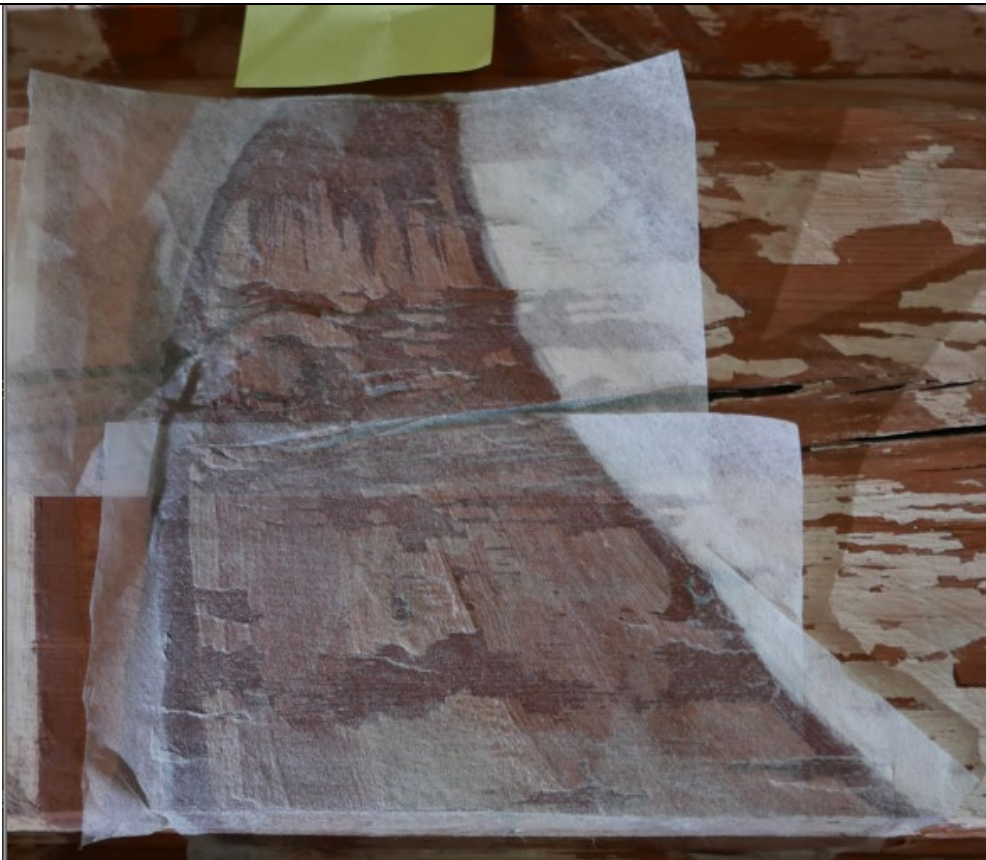
| | <p><b>Methyl-<br/>cellulose<br/>1500 Cp, 1<br/>% løsning i<br/>etanol:vann<br/>, 1:1<br/>påført<br/>gjennom<br/>japanpapir</b></p> |

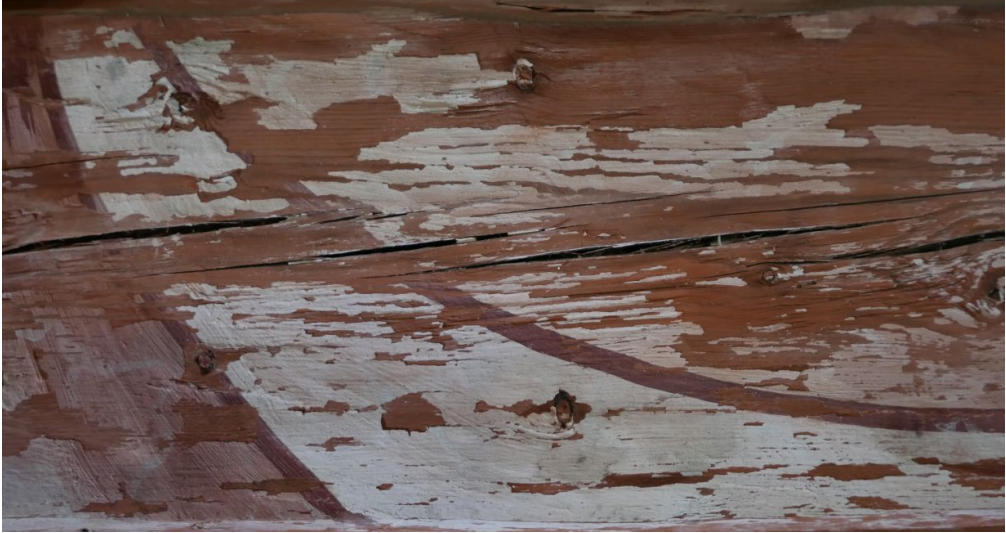
| | <p><b>Testfelt<br/>Methyl-<br/>cellulose<br/>1500 Cp, 2<br/>% løsnings i<br/>etanol:vann,<br/>1:1 før<br/>behandling.</b></p> |

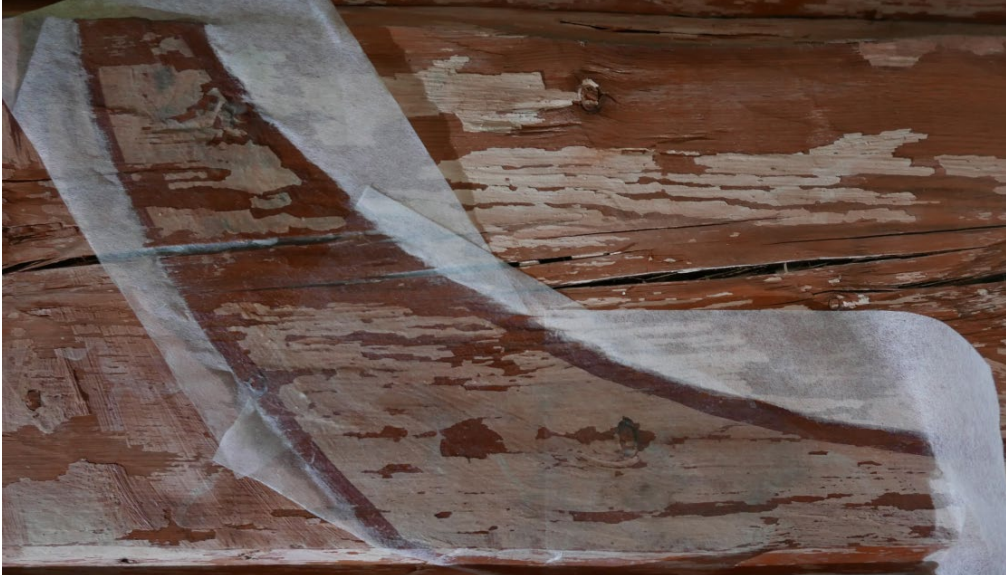
Noen av 2 % Metylcellulose-løsningene har rester av papirfibre på overflaten etter opptørk og det ligger lim nede i sprekker. Det ser ut til at 2% MC 1500Cp har mindre limrester etter opptørk enn 2% MC 4000Cp. Dagen etter påføring kjennes 2%-løsningene klebrige på overflaten. Det er ikke mulig å kjenne om 1%-løsningene er klebrige.

| | <p><b>Testfelt<br/>Methyl-<br/>cellulose<br/>1500 Cp, 2<br/>% løsnings i<br/>etanol:vann,<br/>1:1 påført<br/>gjennom<br/>japanpapir</b></p> |

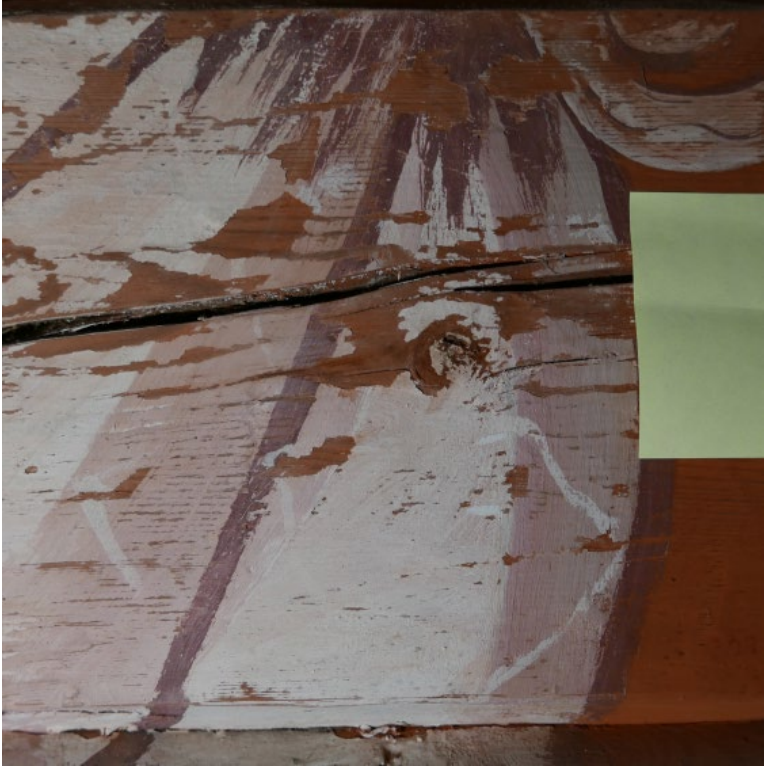
| | <p><b>Testfelt Methylcellulose 4000 Cp, 1 % løsning i etanol:vann, 3:1 før behandling.</b></p> |

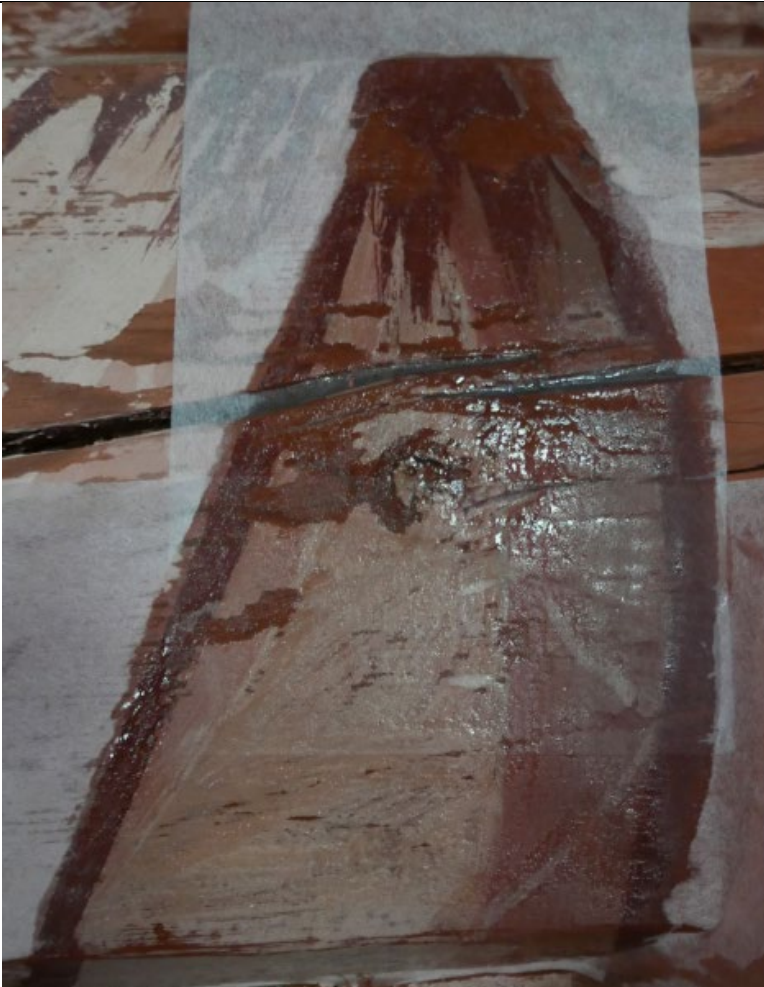
| | <p><b>Testfelt Methylcellulose 4000 Cp, 1 % løsning i etanol:vann, 3:1 påført gjennom japanpair</b></p> |

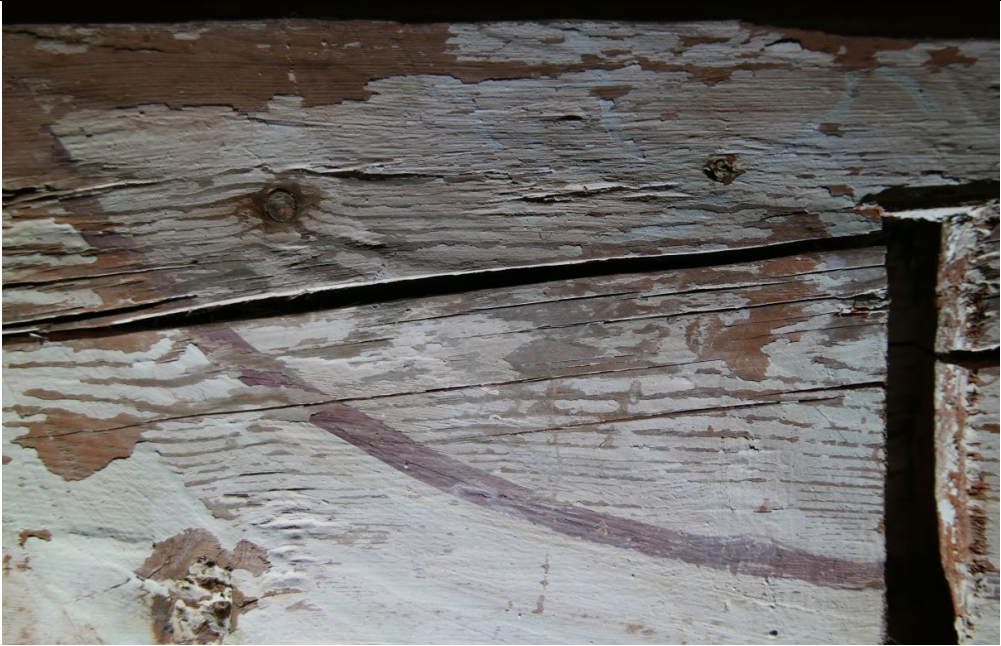
| | <p><b>Testfelt</b><br/> <b>Methyl-</b><br/> <b>cellulose</b><br/> <b>4000 Cp, 2 %</b><br/> <b>løsning i</b><br/> <b>etanol:vann,</b><br/> <b>1:1 før</b><br/> <b>behandling</b></p> |

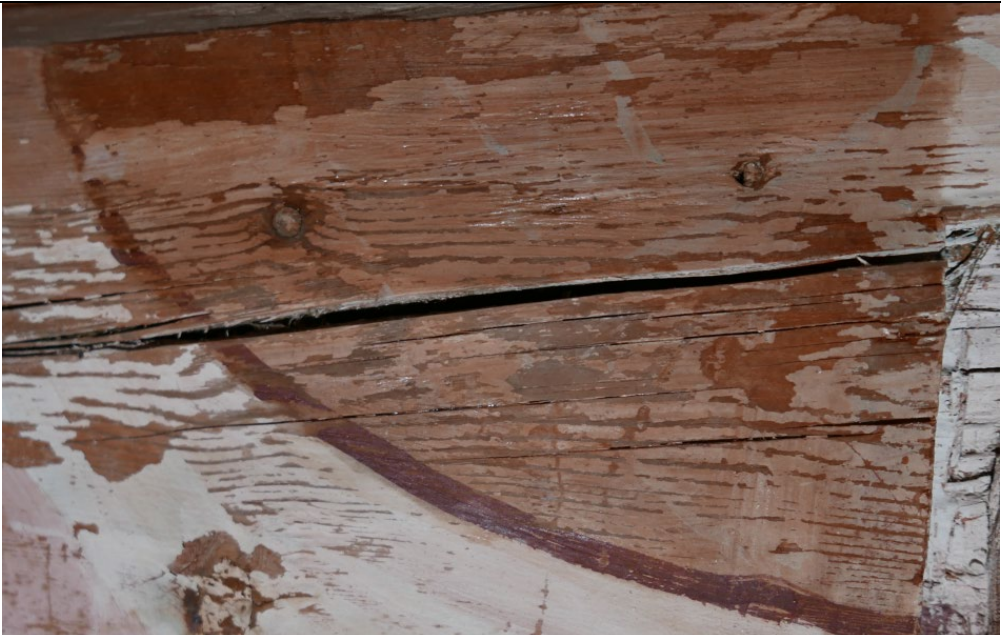
| Nr | Middel/<br>Løsning | Beskrivelse<br>maling | Sted i<br>kirka (se<br>foto) | Påføring | Resultat<br>dagen etter | Resultat<br>etter ett<br>år | Kommentar |
|---|---|---|---|---|---|---|---|
| 7 | <b>Methyl<br/>cellulose<br/>4000Cp,<br/>2%<br/>løsning i<br/>etanol:<br/>vann,<br/>1:1</b> | Tykk maling,<br>bunnfarge<br>og toppstrøk | Nordvegg i<br>øst del av<br>skip, vest<br>for østre<br>vindu i<br>skipet | Pensel/<br>japan-<br>papir.<br>Kald<br>løsning | Ikke<br>observert løs<br>maling | | Må jobbes inn i<br>overflaten med<br>penselen. Malingen<br>ser ut til å legge seg<br>ned til underlaget.<br>Tidkrevende å<br>fjerne overskytende<br>lim og usikkert om<br>tilstrekkelige<br>overflatelim ble<br>fjernet. Lim inne i<br>sprekker |

| | <p><b>Methyl-</b><br/> <b>cellulose</b><br/> <b>4000 Cp, 2 %</b><br/> <b>løsning i</b><br/> <b>etanol:vann,</b><br/> <b>1:1 etter</b><br/> <b>påføring</b></p> |

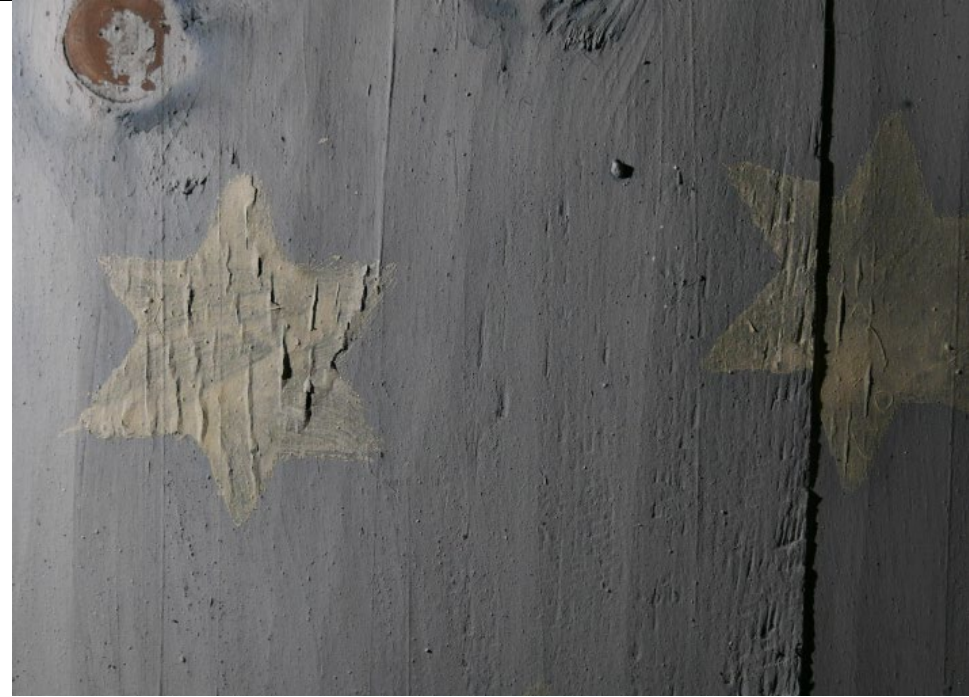
| | <p><b>Testområdet før påføring av Methylcellulose 1500Cp, 1% løsning i etanol:vann, 1:1</b></p> |

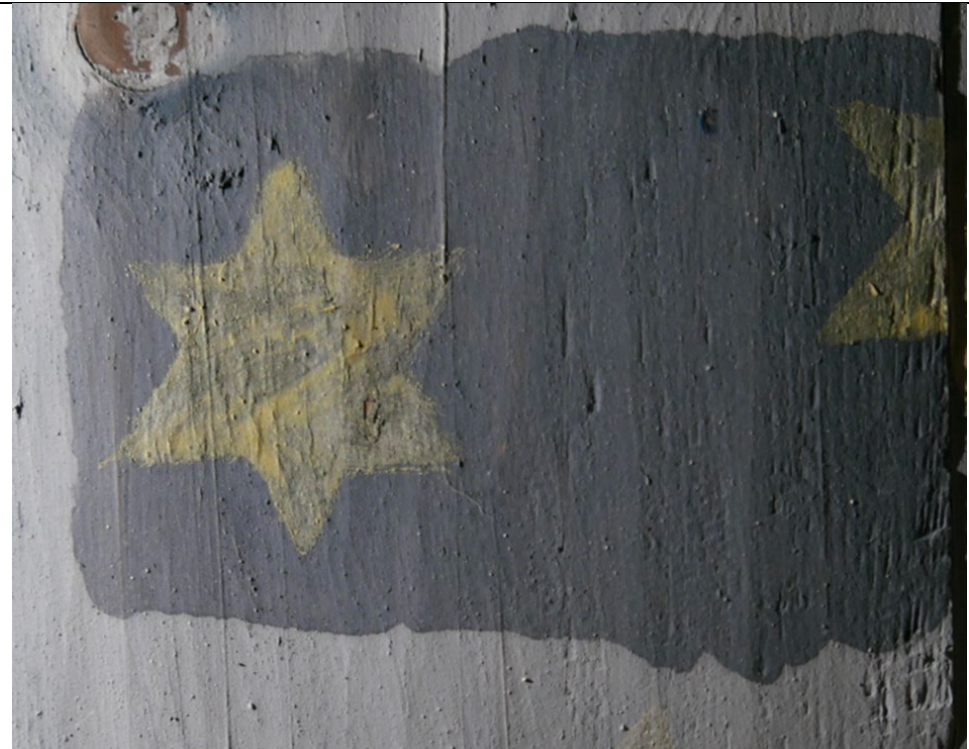
| | <p><b>Etter påføring av konsolideringsmiddel</b></p> |

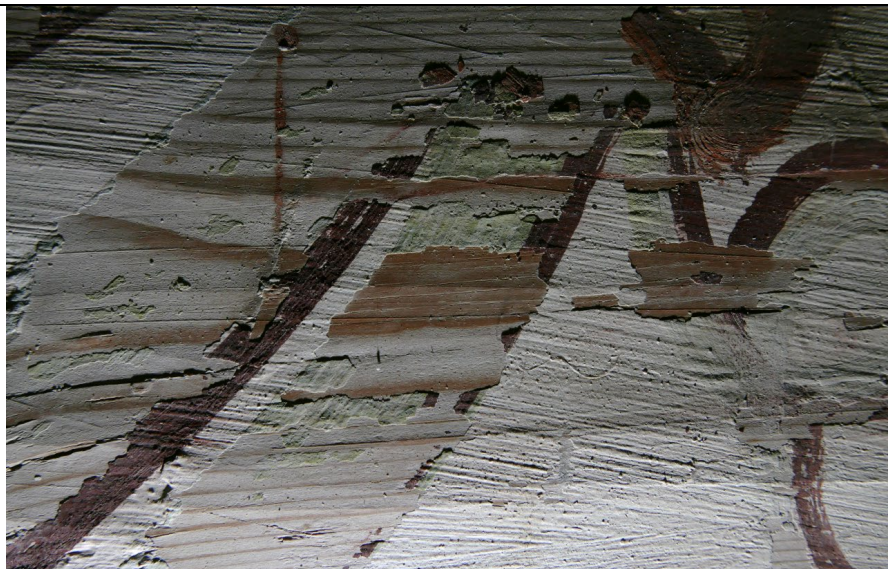
Detalj av testområdet før påføring av Methylcellulose 1500Cp, 1% løsning i etanol:vann, 1:1

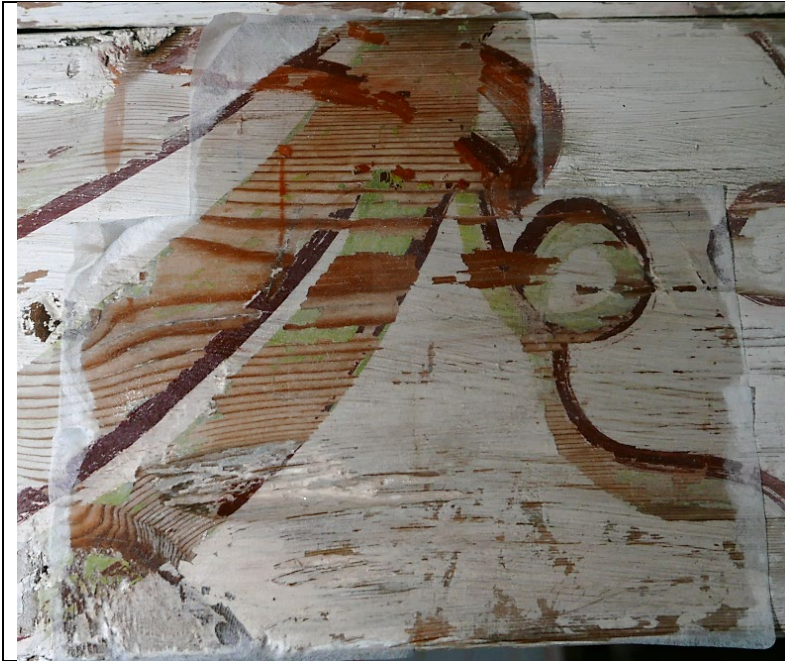
**Etter påføring av  
konsoliderings-  
middel gjennom  
japanpapir**
