# KONSERVERING AV ALTERRAMME

Voss Kirke

| Tittel<br>Konservering av alterramme<br>Voss Kirke | Rapporttype/nummer<br>NIKU Oppdragsrapport 02/2022 | Publiseringsdato<br>02.01.2023 |

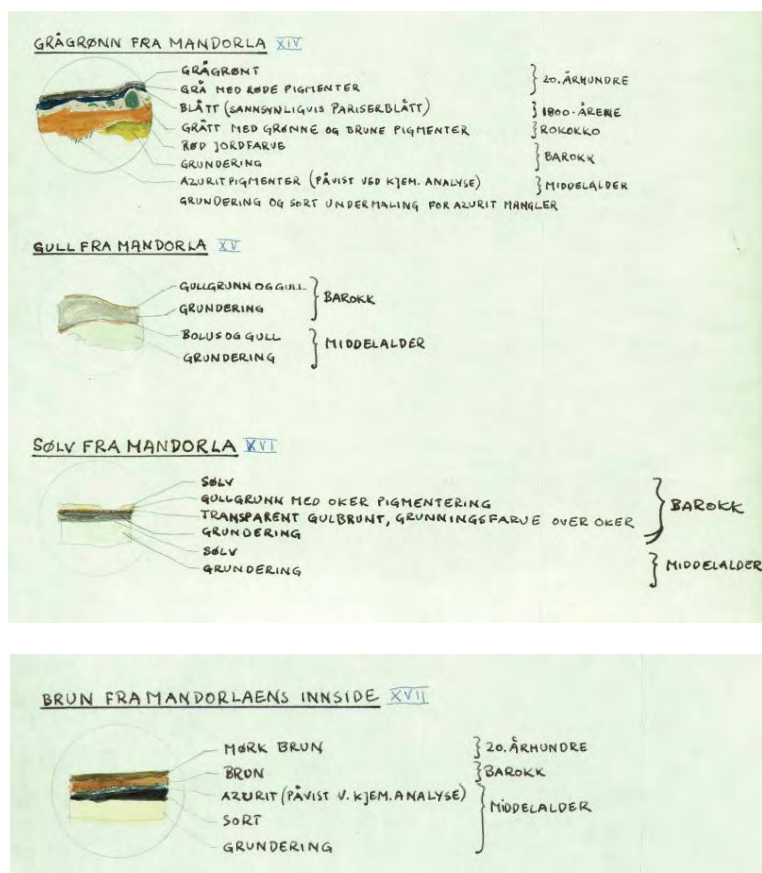
Figur 3: Kalland og Johansens snitt fra rondell i 1964

Kalland og Johansen gjorde en mer inngående undersøkelse med uttak av snitt i 1964 og ut i ifra deres rapport kan det se ut til at undersøkelsen i 2017 ikke har avdekket alle fargelag (figur 3). Det ble ved Kalland og Johansens undersøkelse på enkelte områder funnet en sort undermaling samt et blått fargelag i azuritt som ikke er avdekket i 2017.

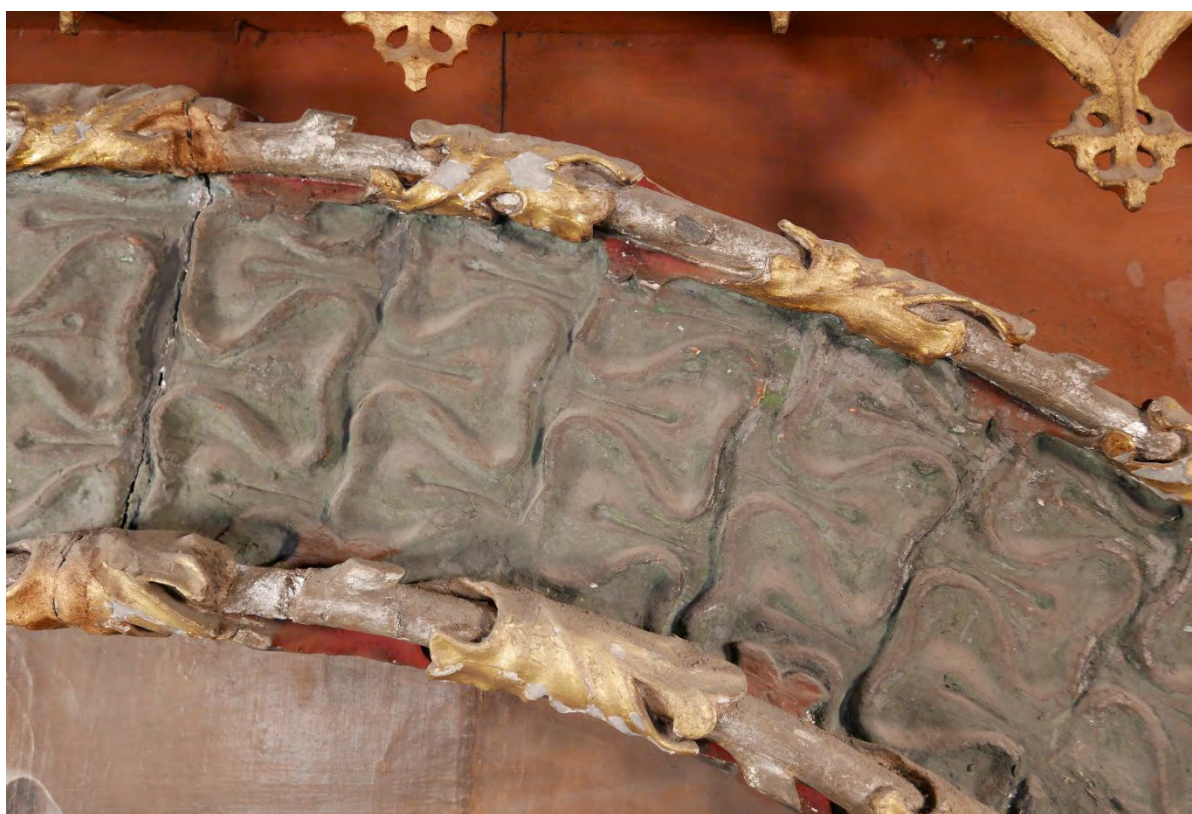
Figur 20: Detalj av rondell før konservering

Rammen var svært skitten, og det lå et tykt støvlag i fordypninger og på alle horisontale partier. Det grå overflatelag er vannbasert (limfarge) og sårbar for fukt. Det var mange mindre vannskjolder på hele flaten.

Voksen (påført av Kalland i 1976) på forgyllingen i rammens ytre kant har mørknet og gulnet. Den har trukket til seg smuss, noe som har ført til stygge brune flekker på overflaten. Forgyllingen på den indre kanten mot maleriet er ikke voksbehandlet, og har heller ikke de brunlige flekkene.

Skader i sølvet og gullet hadde blitt retusjert i en lys grå farge, hvor retusjene ligger delvis ut over selve skadeområdet. Det er usikkert om disse retusjene stammer fra Kalland eller en senere periode.

Overflate renset med støvsuger og myk pensel. Midtre del av ringen (bølgefeltet) ble renset med polyuretansvamber før konsolidering (enkelte steder etter konsolidering). Forgylte områder i gull og sølv ble renset med saliva i to omganger. Det ble valgt å ikke rense med løsemidler på den ytre delen av forgyllingen da dette hadde svært liten effekt på renseresultatet, og flekkene på gullet kunne ikke fjernes i sin helhet.

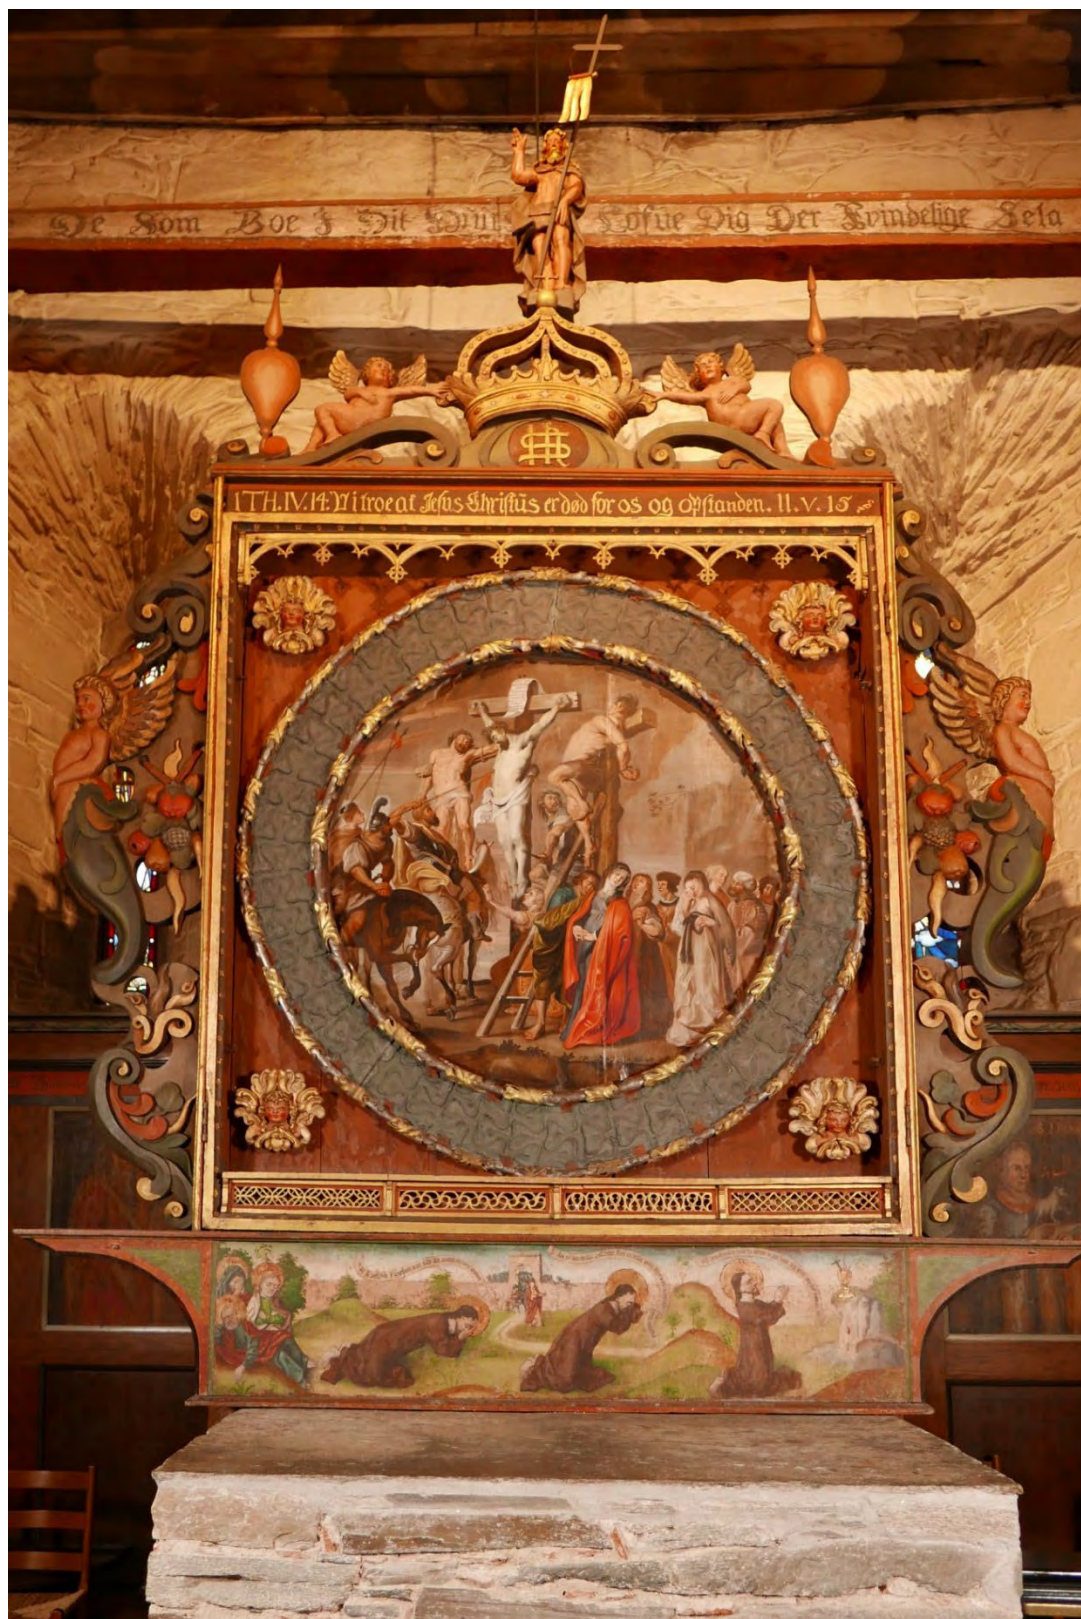
Figur 36: Altertavle etter behandling

Retusjeringen var et omfattende arbeid. Hovedmålet med retusjering var å dempe de tidligere grå retusjene samt dempe alle områder med hvite områder etter avskallinger. Skader ble ikke kittet. På grunn av valgte retusjeringsmetode vil retusjene ikke være synlige på betrakningsavstand, men de vil kunne ses på nært hold.

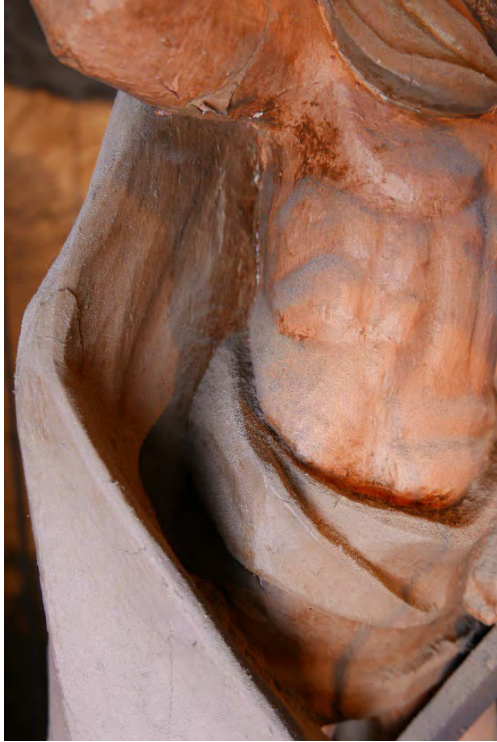
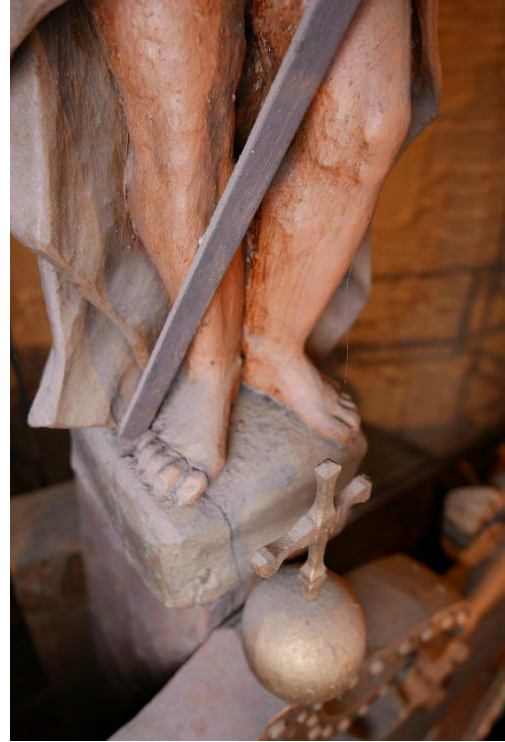
Figur 37: Detalj Jesus før rens

Figur 38: Detalj Jesus før rens

Resterende deler på altertavlen ble renset med støvsuger og myk pensel, med påfølgende rens med wallmaster sotsvamp. Karnasjoner og farger som tålte rens med saliva ble renset med bomull på viklepinne.

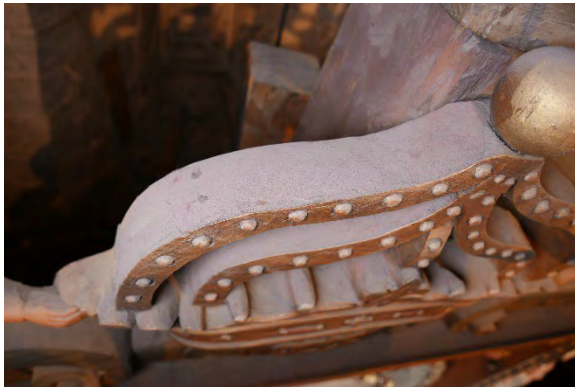
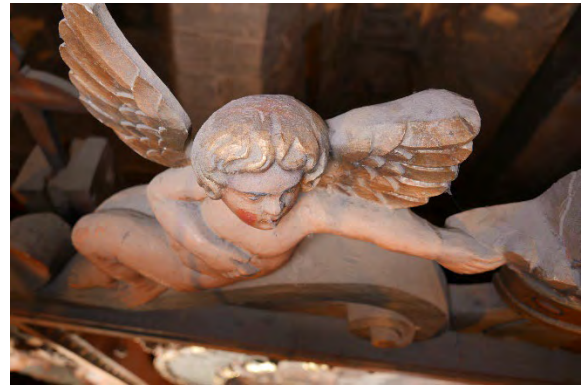
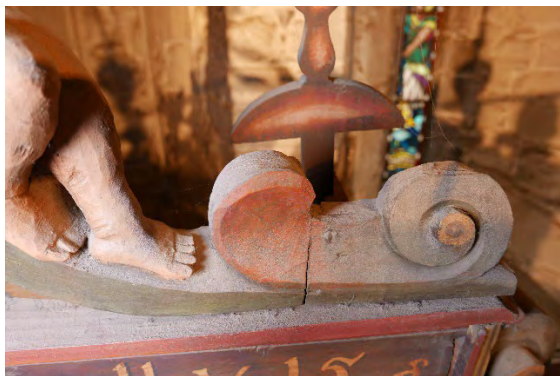
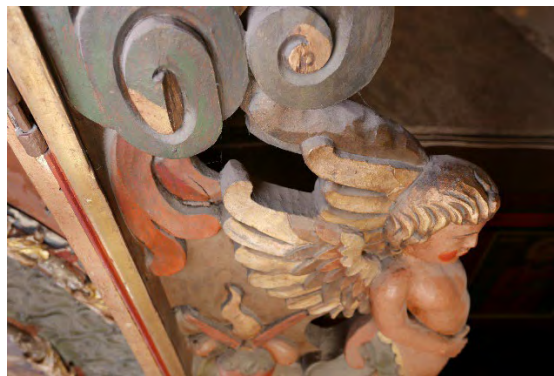
Figur 39: Detalj arkitrav før rens

Figur 40: Detalj arkitrav før rens

Figur 41: Detalj arkitrav før rens

Figur 42: Detalj arkitrav før rens

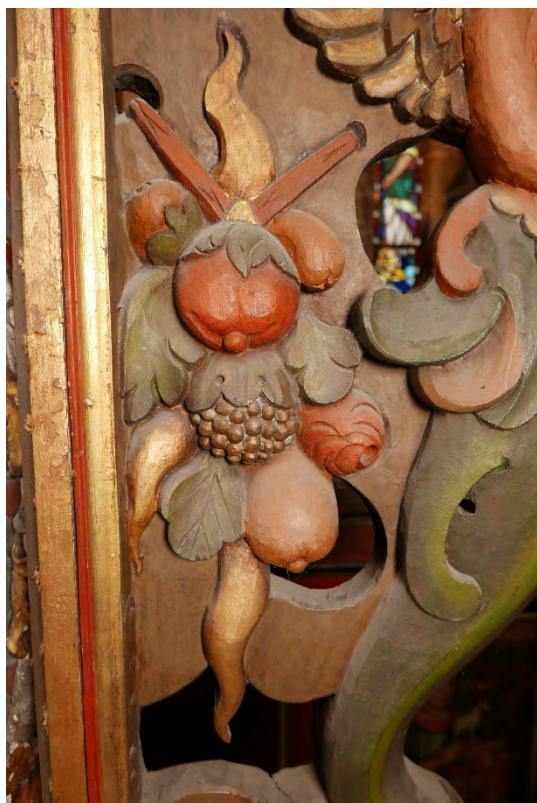
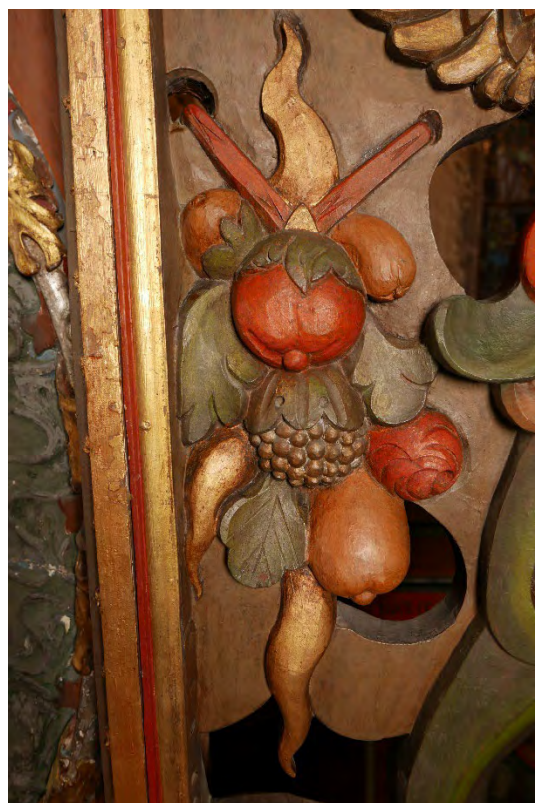
Figur 45: Detalj vinge før rens

Figur 46: Detalj vinge etter rens

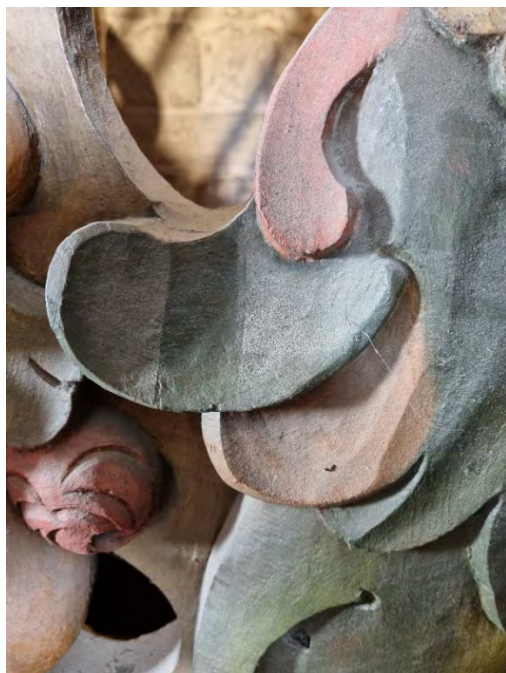
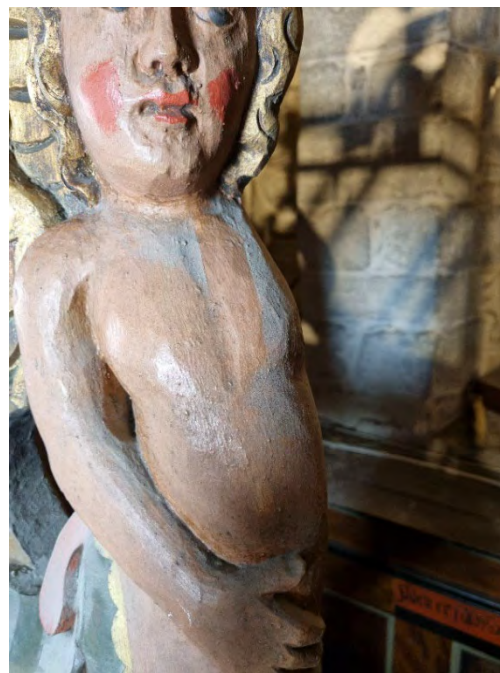
Figur 48: Detalj under rensing

Figur 49: Detalj under rensing
