A.143. Nordre Land. Torpa. Lunde kirke. Evaluering av utførte snekker- og malerarbeider utført på eksteriøret. Vurdering av tilstand.

Rapport Nr: 14/2022

Jon Brønne
Malerikonservator NKF-N,
Professor emeritus

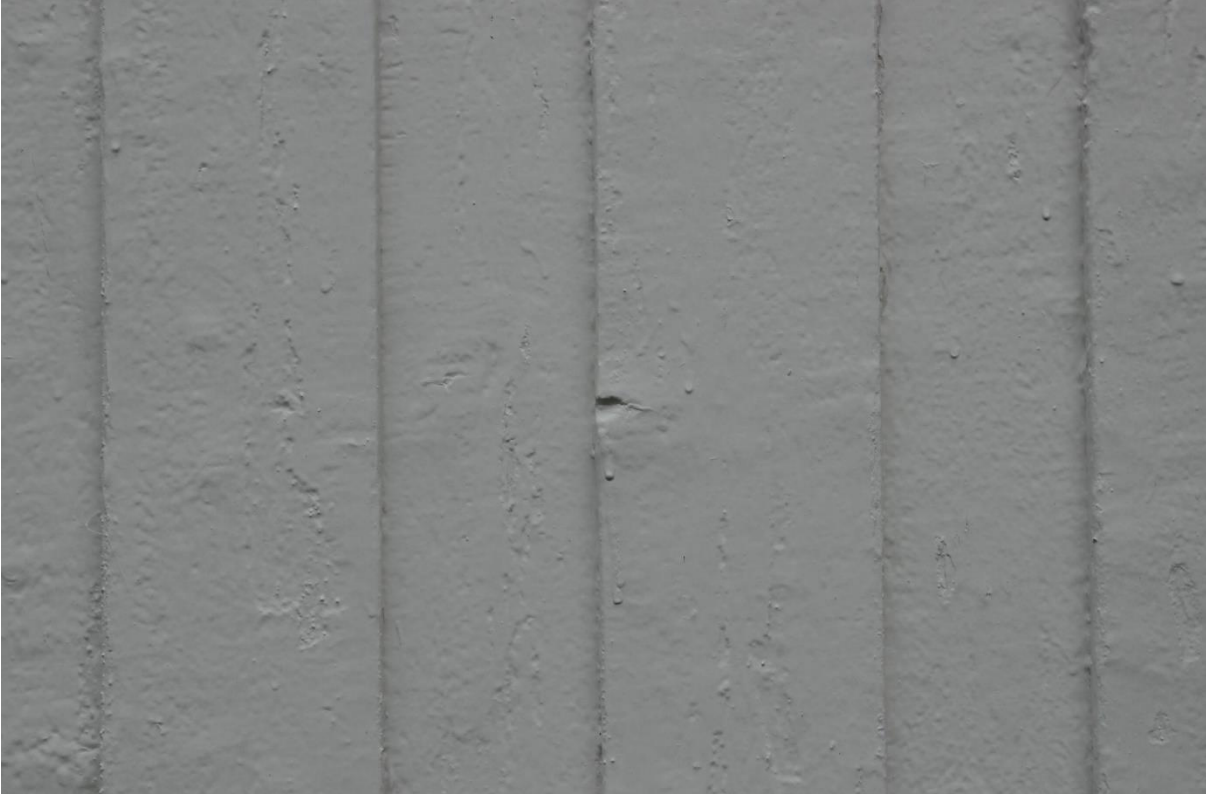
Kirka ble i 1875 kledd med stående, høvlet tømmermannspanel i fallende bredder. Panelet er uten skjøter fra sokkellisten og opp til en «etasjeskiller» som går rundt skip og korsarmene i høyde med det som kan være gulvhøyden på loftsgulvet i kirka. Panelet er i solide dimensjoner. Det bevarte panelet fra 1875 er i god stand.

Figur 8. Lunde kirke. Detalj av opprinnelig panel på sørveggen. Foto: J. Brønne 27.10.2022.

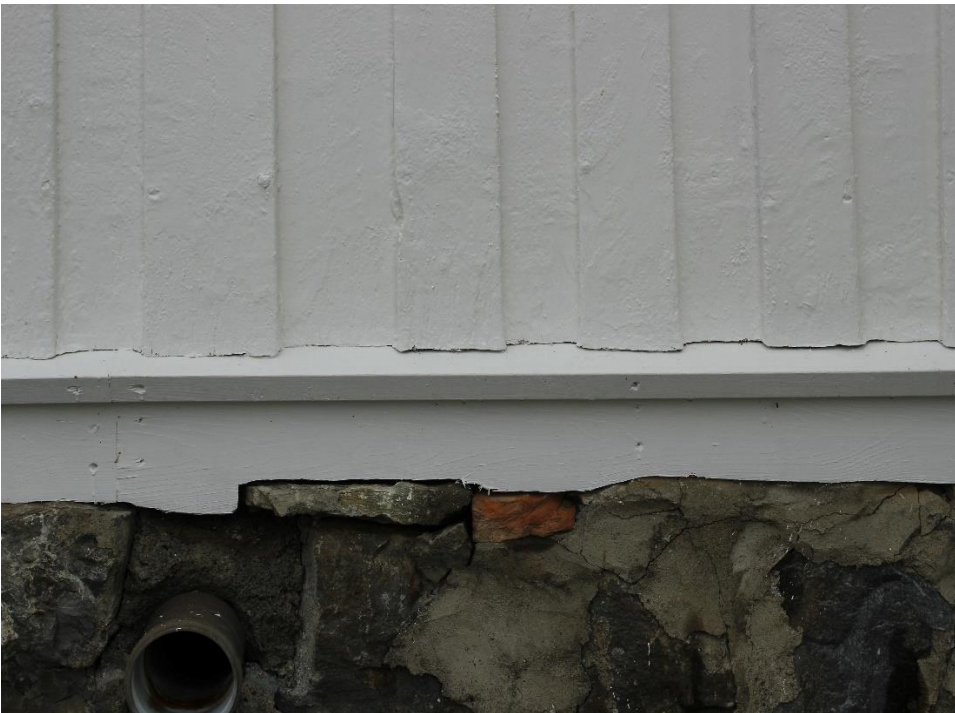
Figur 9. Lunde kirke. Detalj av opprinnelig panel på sørveggen. Sokkellista og dekkbordet som er pent krabbet rundt grunnmuren er nye. Foto: J. Brønne 27.10.2022.

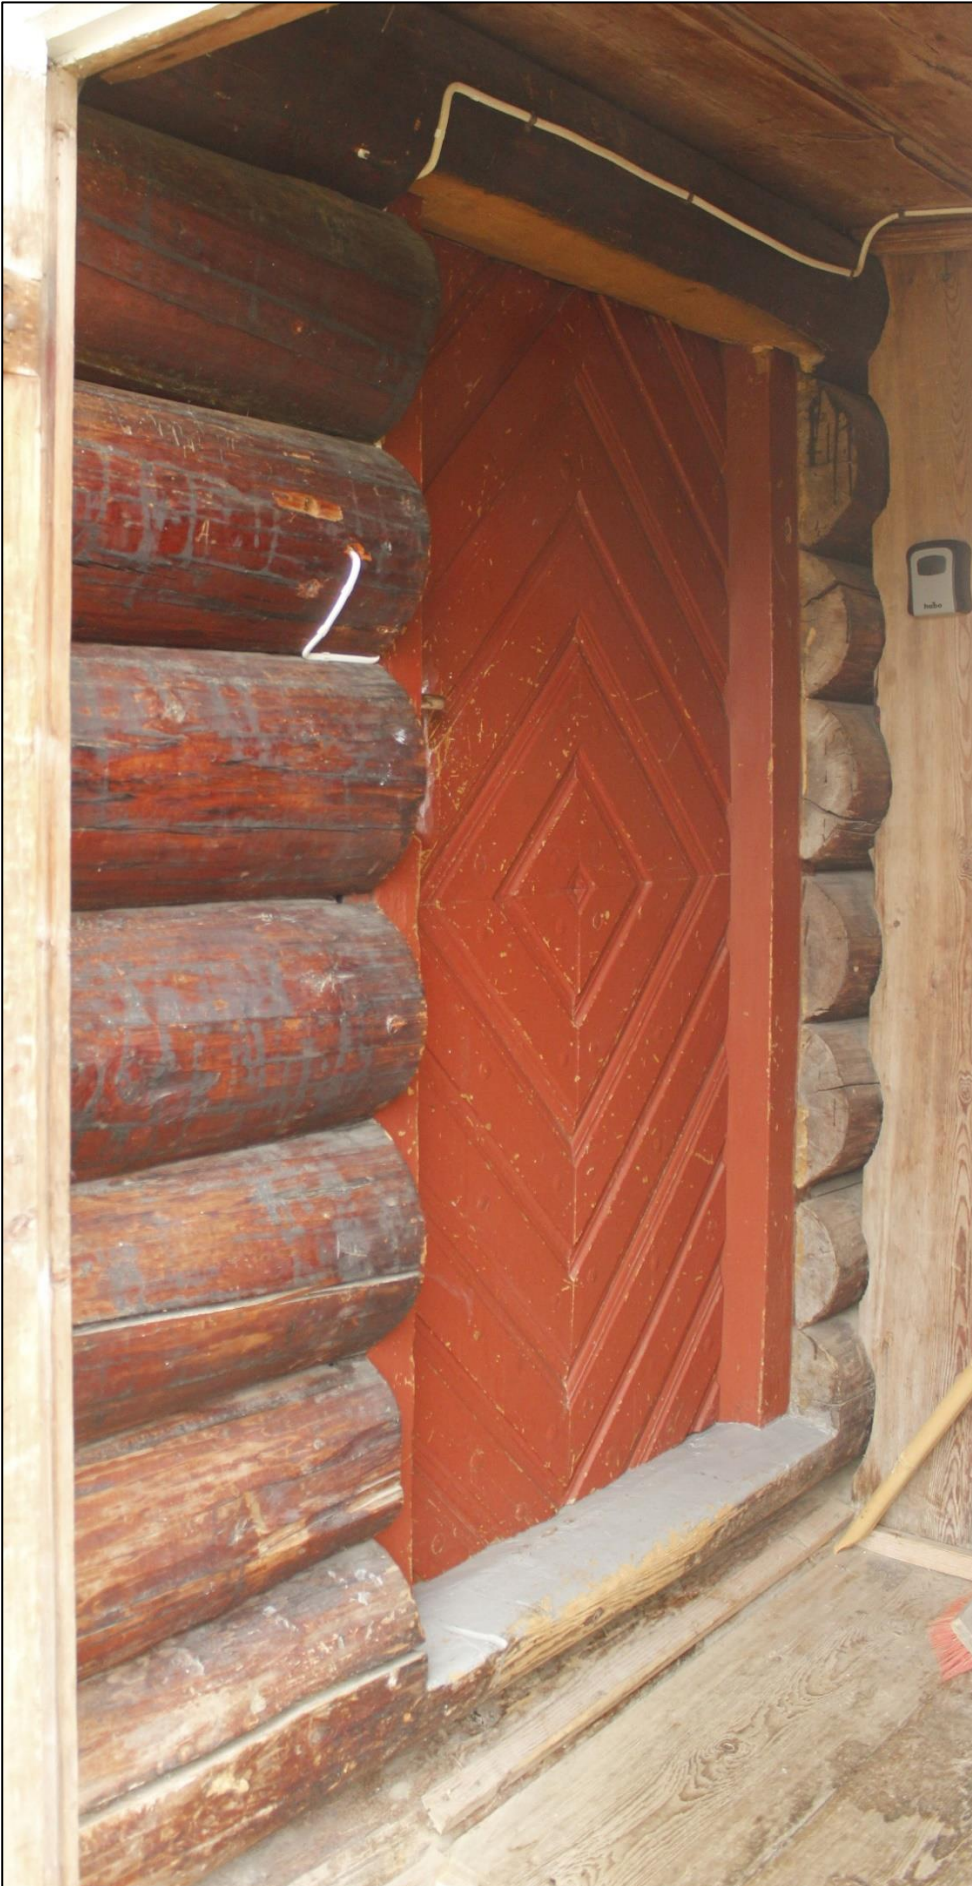
Figur 13. Lunde kirke. Sakristidøra. Døra er trolig opprinnelig i kirka, men kan være flyttet fra nordre korsarm eller et døra har stått som hoveddør mot vest. Forhuggingen i stokken over døra, og mangelen av overkarm tyder på at den er flyttet til stedet den nå står. Foto: J. Brønne 27.10.2022.

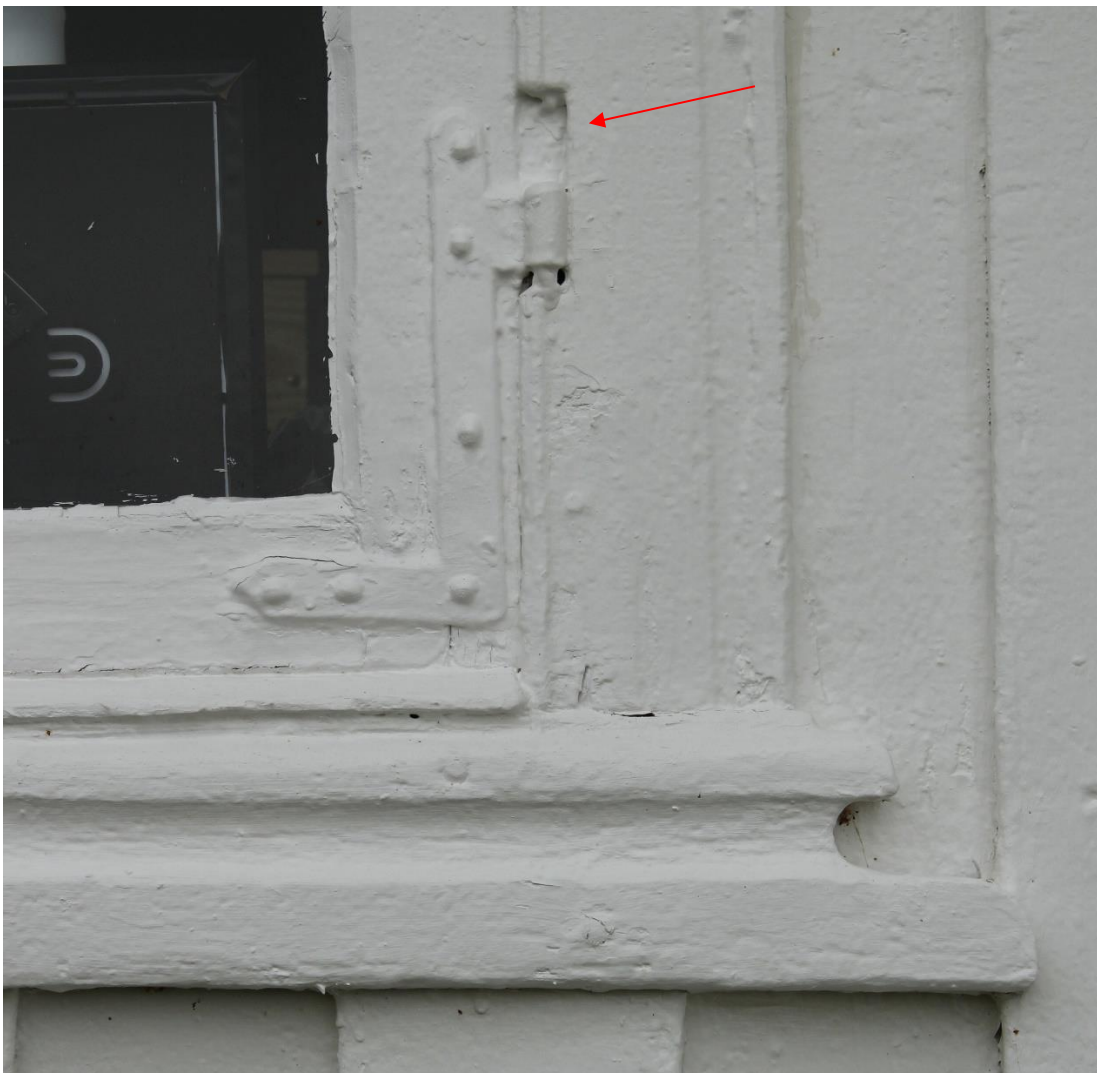
Figur 21. Lunde kirke. Detalj av opprinnelig vindusgerikt, med spor tatt ut i gerikten, slik at vindusrammen kan løftes av. (Rød pil). Foto: J. Brønne 27.10.2022.
