# Miljøovervåkingsprogram

Status og tilstandsovervåking av  
automatisk fredete arkeologiske  
kulturminner i utvalgte  
kommuner

**RAPPORT FRA REGISTRERINGER**

**Skjåk kommune**

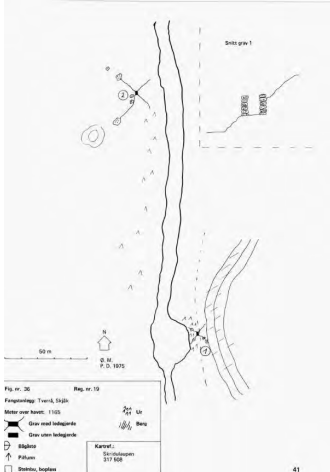
| | ID | Ny tilstand | Ny årsak | Kommentar |
|---|---|---|---|---|
| <p>Figur 5-2-1 og 2: Bildene viser området/terrenget hvor lokaliteten er kartfestet. De to dyregravene med ledegjerder ble ikke gjenfunnet på geometripunktet. Bildet øverst er sett mot vest, nederst mot nord.</p> | 135697 | Ikke gjenfunnet | Ukjent | <p>Fangstlokalitet. To dyregraver med ledegjerder ble ikke gjenfunnet ved kontrollregistreringen i 2022.</p> <p>Lokaliteten er lagt inn i Askeladden basert på Mølmens registreringer (Mølmen 1976), med kommentaren «Feilmarginen kan være på opptil 100 meter».</p> <p>Reg. nr. 118, felt 2 (Mølmen 1976, s. 41)</p> <p>Lokaliteten ble registrert som «intakt» ved forrige omdrev. Det finnes ikke bilder eller beskrivelser, noe som gjør det</p> |

| | | | | <p>vanskelig å vurdere årsaken til endringen.</p> <p>Kulturminnet kan ikke lokaliseres på det oppgitte geometripunktet. Feil kartfesting er trolig årsaken til at kulturminnet ikke ble gjenfunnet. Ingen endringer i området som kan ha medført tap.</p> <p>Lokaliteten bør følges opp av kulturmiljømyndighet.</p> |

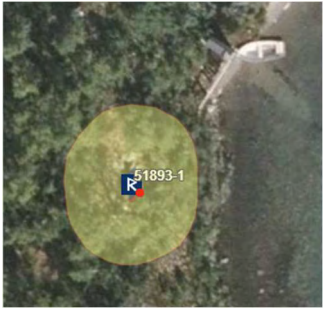
| | ID | Ny tilstand | Ny årsak | Kommentar |
|---|---|---|---|---|
| <p>Figur 5-4-3 og 4: På det øverste bildet framgår det at lokaliteten står i fare for å rase ytterligere ut. Ettersom skiltet som sto i graven er flyttet, er det mindre fare for dette nå enn ved forrige omdrev. På det nederste bildet ses opphenget for fiskegarn som ligger like ved fangstgraven. Det øverste bildet er sett mot sør, nederst mot sørvest.</p> | 51893 | Skadet | Fritidsaktiviteter | <p>Fangstlokalitet. Fangstgrav av den oppmurte typen, med mulige ledegjerder.</p> <p>Ved forrige omdrev var kulturminnet registrert som skadet (utrast grunnet naturprosesser og tråkk).</p> <p>I 2022 er infoskiltet som sto i fangstgraven ved forrige omdrev fjernet og flyttet lenger unna kulturminnet. Ingen nye skader på graven, men den er ytterligere skjemmet og truet av gjengroing. Anlegg for opphenging av fiskegarn/båtopptrekk like utenfor lokalitet og flere installasjoner for garnoppheng like ved graven. Toalett-papir i terrenget rundt graven.</p> |

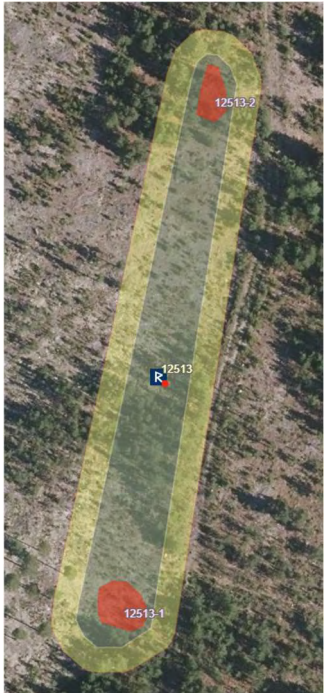
| | ID | Ny tilstand | Ny årsak | Kommentar |
|---|---|---|---|---|
| <p>Figur 5-4-5 og 6: Øverst ses den sørligste fangstgropen som ligger intakt. Det nederste bildet viser hogstavfallet på deler av lokaliteten, og struktur like utenfor lokalitetsavgrænsingen. Det øverste bildet er sett mot øst, nederst mot nordøst.</p> | 12513 | Skadet | Skogbruk | <p>Fangstlokalitet. To fangstgroper. Den nordligste er beskrevet som enten natur eller en skadet fangstgrop og består bare av en voll på den ene siden.</p> <p>Den nordligste av gropene på lokaliteten var skadet av sanduttak fra vollen rundt gropen ved kontroll i 2002. Ytterligere skadet av anlagt sti og hogstavfall i 2007.</p> <p>Lokaliteten hadde tilstandstype "uendret" ved siste omdrev.</p> <p>I 2022 er lokaliteten skadet som tidligere, men ytterligere skjemmet av nylig hogst/hogstavfall.</p> <p>Flere enkeltminner kan ligge utenfor lokalitetsgeometrien i Askeladden.</p> |

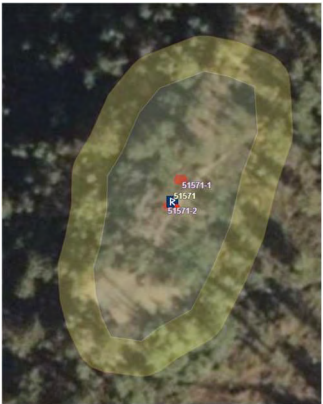
| | ID | Ny tilstand | Ny årsak | Kommentar |
|---|---|---|---|---|
| <br> <p>Figur 5-4-7 og 8: Turstien er merket med to stående steinheller med turstimerking, den ene i hellegryten på lokaliteten. Stien med utgangspunkt i Sota sæter er mye brukt, og tråkket over lokaliteten fører til kontinuerlig slitasje. Det øverste bildet er sett mot sørvest, nederst mot nordøst.</p> | 51571 | Skadet | Fritidsaktiviteter | <p>Jernvinneanlegg som består av en hellegryte, en hellelagt slaggrøp og en slagghorekomst.</p> <p>Lokaliteten ble kontrollregistrert av Innlandet fylkeskommune i 2018 med tilstandstype «skadet».</p> <p>I 2022 var lokaliteten fremdeles skadet. Turstien som går over lokaliteten, fører til stadig ytterligere slitasje og skade. Lokaliteten er registrert med ny skade ved dette omdrevet for å synliggjøre at lokaliteten er sterkt utsatt for kontinuerlig slitasje med dagens situasjon.</p> |

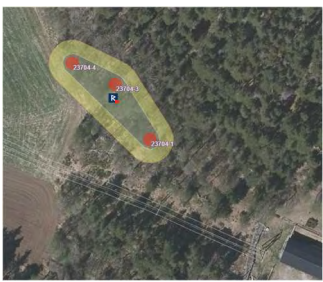
| | ID | Ny tilstand | Ny årsak | Kommentar |
|---|---|---|---|---|
| <br> | 23704 | Skjemmet | Bygg/anlegg - industri/vei | <p>Gravfelt. Fire rydningsrøyser eller gravrøyser. Det kan være flere røyser i feltet.</p> <p>Lokaliteten hadde tilstandstype «intakt» ved siste omdrev.</p> <p>Ved kontroll i 2022 har det vært hogst i kraftlinjetrasen like sør for lokaliteten. Hogstavfall ligger ut over lokaliteten.</p> <p>Det ligger en stor røys utenfor lokalitetsavgrænsingen, like sør for kraftlinjetraseen.</p> |

Figur 5-5-1 og 2: Det ligger hogstavfall over den sørligste av røysene. Det øverste bildet er sett mot sørøst, nederst mot sørvest.

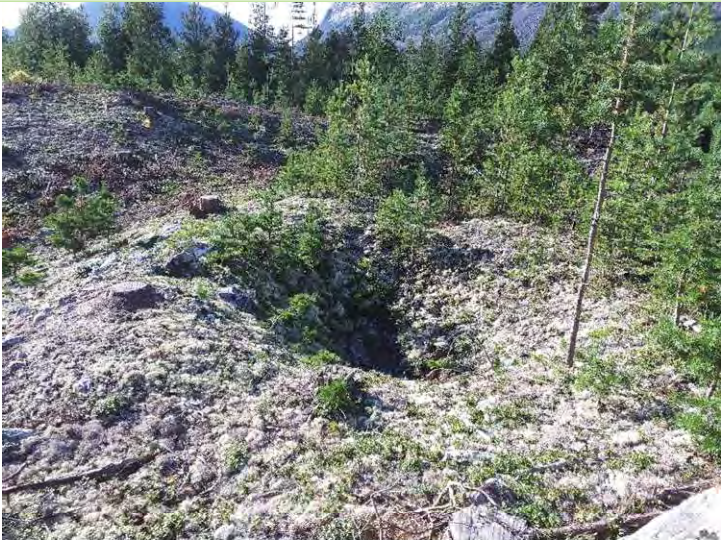
| | ID | Ny tilstand | Ny årsak | Kommentar |
|---|---|---|---|---|
| <p>Figur 5-6-1: Fangstgropen er ryddet fram og framtrer ved kontrollregistreringen 2022 som et tydelig kulturminne. Sett mot nord.</p> | 41755 | Forbedret | Skjøtsel | <p>Fangstlokalitet. En fangstgrop. Oval grop med bratte sider og rektangulær bunn.</p> <p>Lokaliteten ble registrert som skjemmet av kvist og hogstavfall fra uttak av tømmer i lokalitetens sikringsone 2007. Lokaliteten hadde uendret tilstandstatus ved forrige omdrev.</p> <p>Lokaliteten ble kontrollregistrert av Innlandet fylkeskommune i 2019 uten at «tilstandstype» ble oppdatert i Askeladden. Lokaliteten ble registrert med «Ordinært tiltaksbehov».</p> <p>Ved registrering i 2022 er det blitt ryddet i området og gropa trer tydelig fram.</p> |

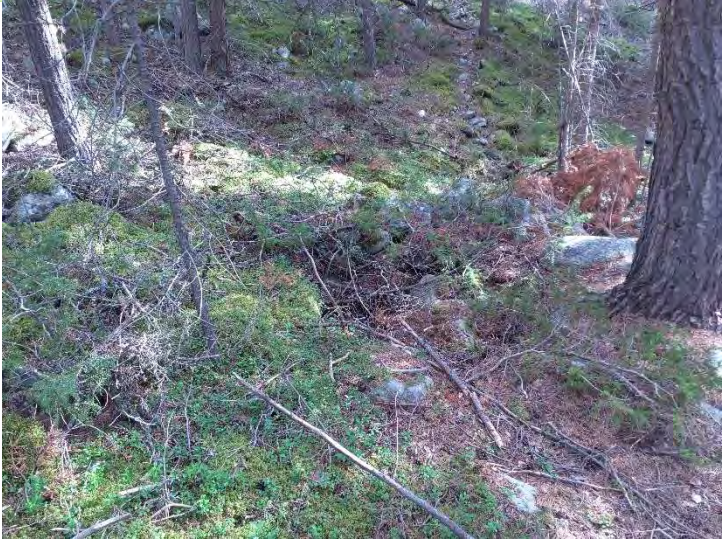
| | ID | Ny tilstand | Ny årsak | Kommentar |
|---|---|---|---|---|
| <p><i>Figur 5-6-2: Fangstgropen ble ikke vurdert å være skjemmet ved kontrollregistrering i 2022. Gropa ligger under naturlig skogsnedfall midt på bildet.. Sett mot nord.</i></p> | 43062 | Intakt | Intakt | <p>Fangstlokalitet. En rektangulær fangstgrop.</p> <p>Lokaliteten ble registrert som skjemmet av avfall fra hogst i kraftlinjetrasé ved forrige omdrev.</p> <p>Ved registrering i 2022 ligger det noe naturlig skogsnedfall (småkvist) i fangstgropa, men lokaliteten oppfattes ikke lenger som skjemmet.</p> <p>Mulig ledegjerde ble observert på lokaliteten.</p> |

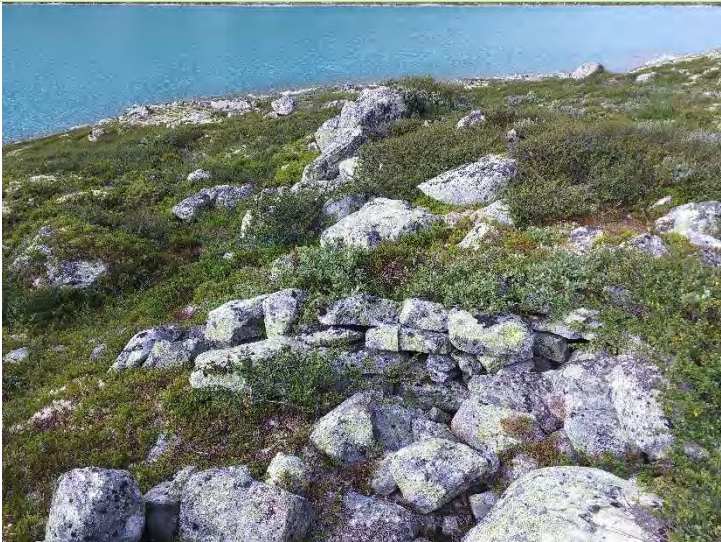
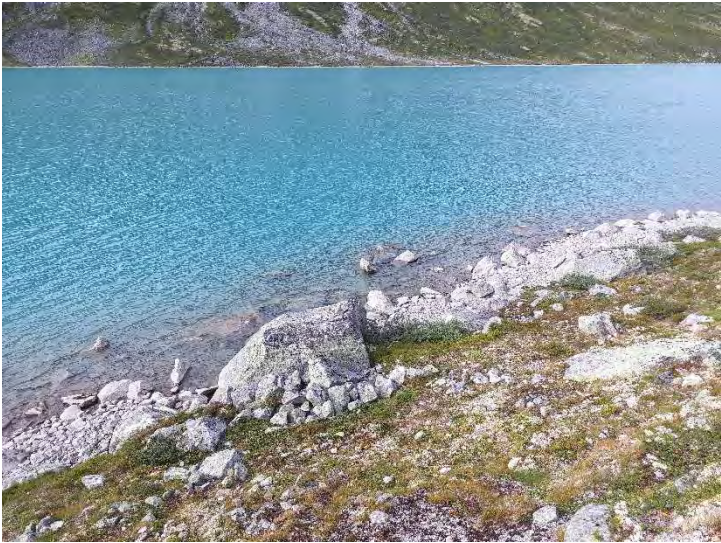
| | ID | Ny | Ny årsak | Kommentar |
|---|---|---|---|---|
| <p>Fig. 5-7-1: Den østligste av fangstgravene. Sett mot nord.</p> <p>Figur 5-7-2: Den vestligste av fangstgravene ligger ved en stor stein nede ved Lundadalsvatnet. Sett mot nord.</p> | 135732 | Intakt | Intakt | <p>Fangstlokalitet med to dyregraver og en buestilling.</p> <p>Lokaliteten ble ikke gjenfunnet ved forrige omdrev. Feil georeferanse ble oppgitt som årsak.</p> <p>Geometri og tilstand ble oppdatert av Innlandet fylkeskommune i 2019, på bakgrunn av tidligere innmålinger og notater - feltet «tilstandstype» ble ikke oppdatert i Askeladden.</p> <p>I 2022 ble fangstlokaliteten registrert som intakt.</p> |

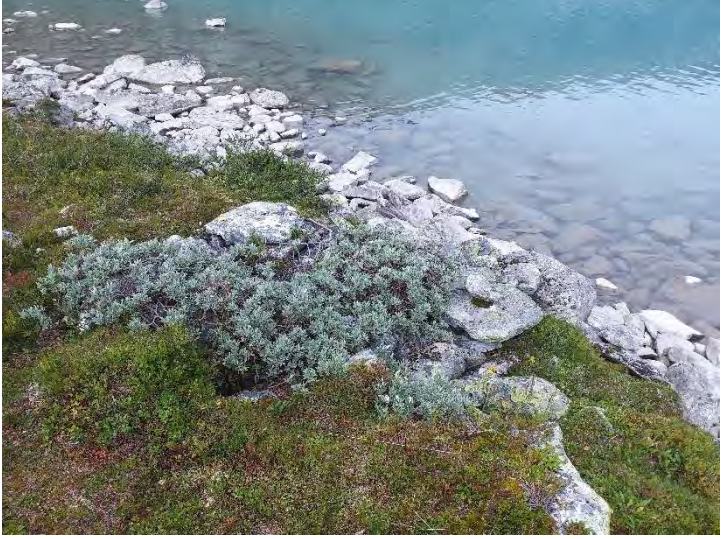
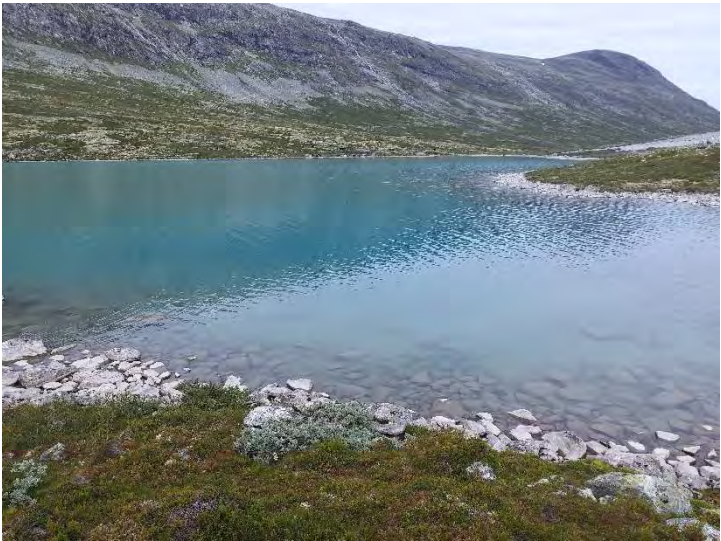
| | ID | Ny | Ny årsak | Kommentar |
|---|---|---|---|---|
| <p>Figur 5-7-3 og 4: Dyregraven ligger ved bredden av Lundadalsvatnet. Den var tidligere kartfestet ute i vannet og ble derfor ikke gjenfunnet ved forrige omdrev. Begge bildene er tatt mot nord.</p> | 135779 | Intakt | Intakt | <p>Fangstlokalitet. En dyregrav med ledegjerde.</p> <p>Lokaliteten ble ikke gjenfunnet ved forrige omdrev. Feil georeferanse ble oppgitt som årsak.</p> <p>Geometri og tilstand ble oppdatert av Innlandet fylkeskommune i 2019, på bakgrunn av tidligere innmålinger og notater - feltet «tilstandstype» ble ikke oppdatert i Askeladden.</p> <p>I 2022 ble fangstlokaliteten registrert som intakt.</p> |

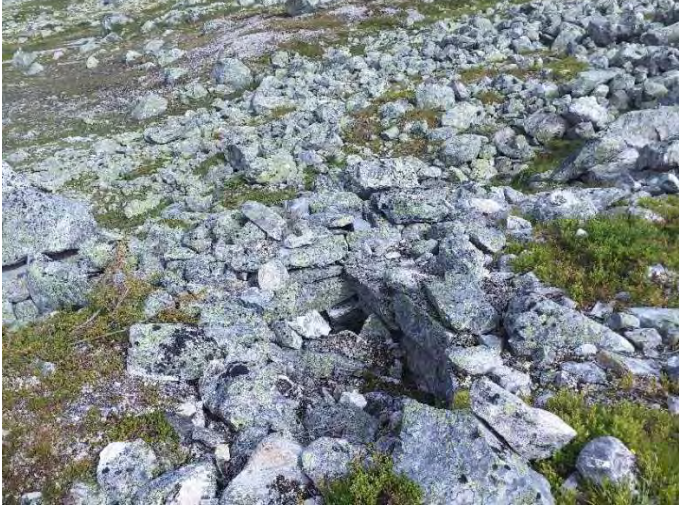
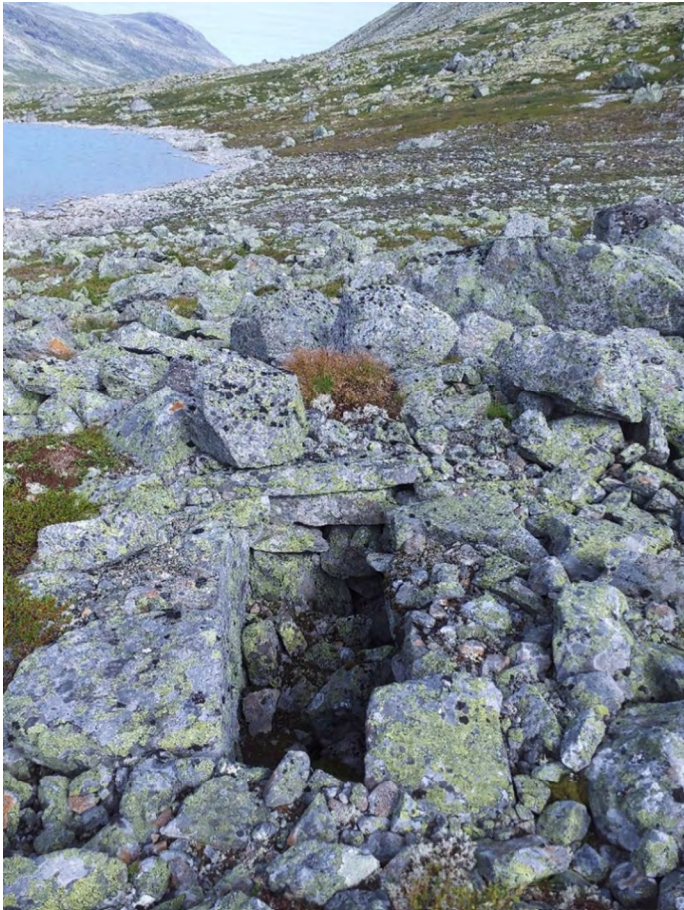
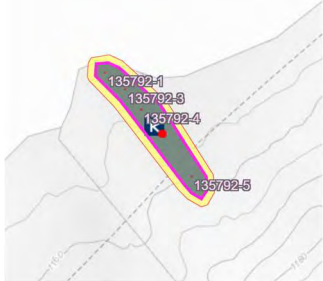
| | ID | Ny | Ny årsak | Kommentar |
|---|---|---|---|---|
| <br> | 135792 | Intakt | Intakt | <p>Fangstlokalitet. Lokalitet med fire fangstgraver og ledegjerder.</p> <p>Lokaliteten ble ikke gjenfunnet ved forrige omdrev i 2017. Feil georeferanse ble oppgitt som årsak. Lokaliteten var da kartfestet ute i Lundadalsvatnet.</p> <p>Geometri og tilstand ble oppdatert av Innlandet fylkeskommune i 2019, på bakgrunn av tidligere innmålinger og notater - feltet «tilstandstype» ble ikke oppdatert i Askeladden.</p> <p>I 2022 ble lokaliteten registrert som intakt.</p> |

Figur 5-7-5 og 6: Dyregraver som tidligere var kartfestet ute i Lundadalsvatnet og derfor ikke ble gjenfunnet ved kontrollregistreringen i 2017. Øverst mot øst, nederst mot nordøst.

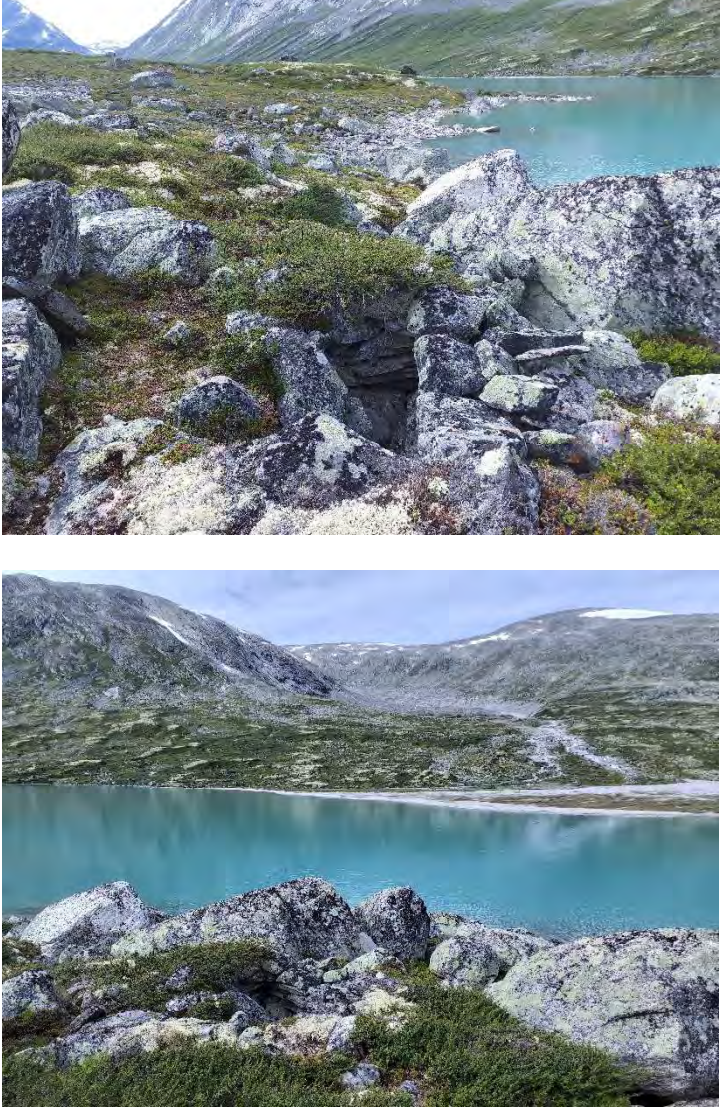
| | ID | Ny | Ny årsak | Kommentar |
|---|---|---|---|---|
| <p>Figur 5-7-7: Dyregraven ligger i ur med til dels store stein. Ledegjerdene er ikke kartfestet i Askeladden. Det øverste bildet er tatt mot vest, nederst mot nordvest.</p> | 135801 | Intakt | Intakt | <p>Fangstlokalitet. Dyregrav med fire ledegjerder.</p> <p>Lokaliteten ble ikke gjenfunnet ved forrige omdrev i 2017. Feil georeferanse ble oppgitt som årsak.</p> <p>Geometri og tilstand ble oppdatert av Innlandet fylkeskommune i 2019 uten at feltet «tilstandstype» ble oppdatert i Askeladden.</p> <p>I 2022 ble lokaliteten registrert som intakt.</p> |

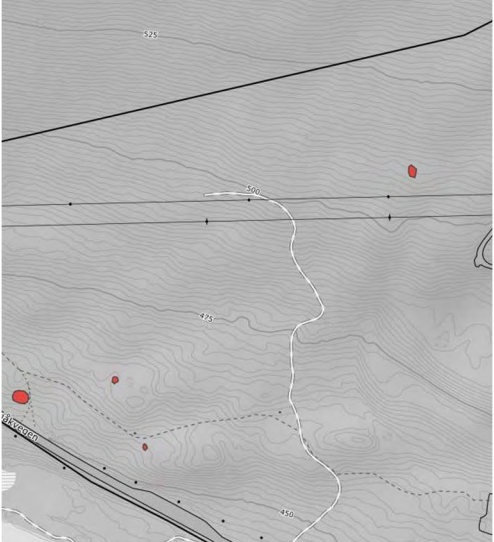
| Kartutsnitt | Beskrivelse |
|---|---|
| | <p>Kartfesting i den nasjonale kulturminnedatabasen Askeladden er markert med rødt.</p> <p>Ny kraftlinje er bygd innenfor kulturelt bevaringsområde.</p> |

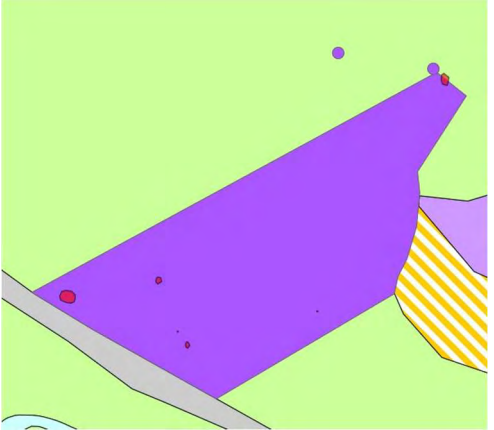
| Kartutsnitt | Beskrivelse |
|---|---|
| | <p>Kartutsnitt som viser kulturelt bevaringsområde (lilla markering) i Kommuneplanen sin arealdel. Kartfesting i den nasjonale kulturminnedatabasen Askeladden er markert med rødt.</p> <p>Halvparten av fangstgropen ID 40170 ligger utenfor bevaringsområde/hensynssone både i kommuneplan og reguleringsplan.</p> |

Videre bør både kommunen og regional kulturmiljøforvaltning være særlig oppmerksom på lokalitet ID 40170 som er noe feilmarkert både i reguleringsplankartet for Reguleringsplan for Øyberget/Dønfoss (planid. 05130019), og i kommuneplanen (se tabell 5.9.2).

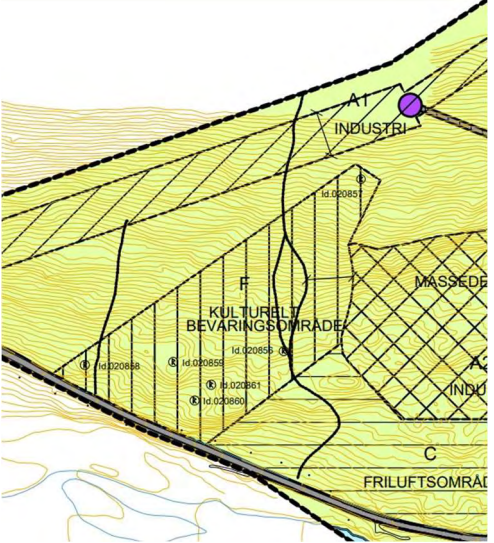
| Kartutsnitt | Beskrivelse |
|---|---|
| | <p>Kulturelt bevaringsområde i reguleringsplan for Dønfoss/Øyberget (planID: 05130019). Kartfesting i Askeladden er ikke vist i kartutsnittet. Markeringene av kulturminnene i plankartet samsvarer ikke med kartfesting av lokalitetene i Askeladden.</p> |
