Bioforsk Rapport

Vol. 7 Nr. 65 2012

Miljøovervåking av middelalderbåt i fjernvarmegrøft ved Nedre Langgate 19, Tønsberg kommune, Vestfold Fylke

Statusrapport 2011.

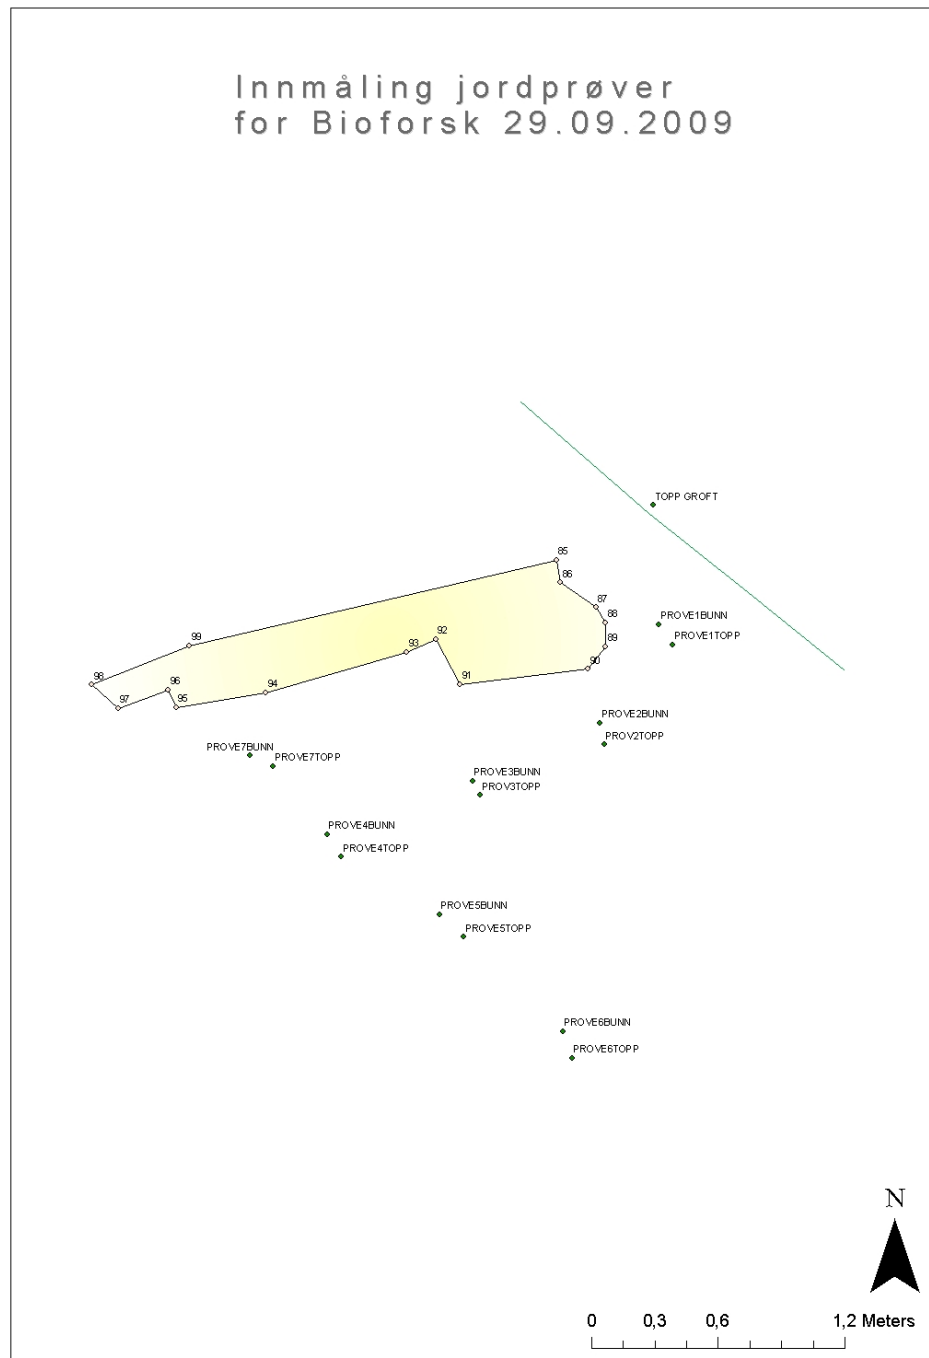
Figur 1
Oversikt over prøvetakingshull innen undersøkelsesområdet. Prøve 1-7. Bunn ble analysert for bevaringsforhold. Båten er markert med gult. Opplysninger om koordinater og høyder for hvert borehull er vist i vedlegg 1.

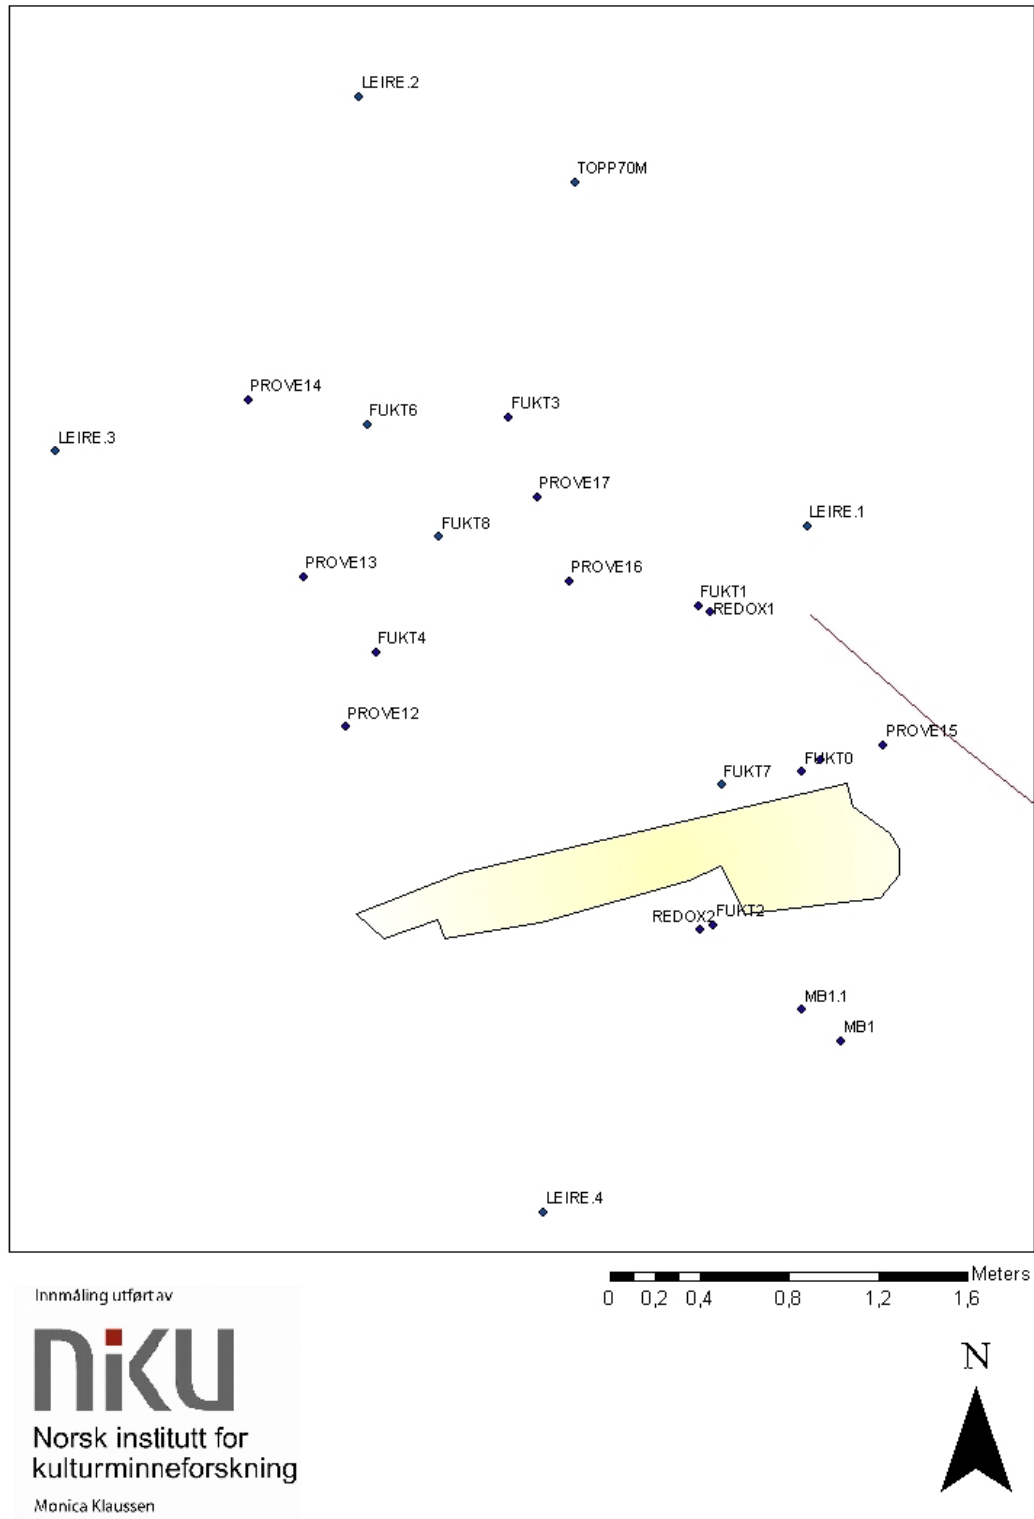
Figur 2

Oversikt over prøvetakingshull innen undersøkelsesområdet. Prøver12 til 17 viser prøver ved siden av båten. Båten er markert med gult. Opplysninger om koordinater og høyder for hvert borehull er vist i vedlegg 1.
