NEDRE LANGGATE 43, TØNSBERG, TØNSBERG KOMMUNE, VESTFOLD

Rapportering etter avsluttet miljøovervåkingsprosjekt 2008 -2012

Tittel Nedre Langgate 43, Tønsberg, Tønsberg kommune, Vestfold Rapportering etter avsluttet miljøovervåkingsprosjekt 2008 -2012	Rapporttype/nummer NIKU Oppdragsrapport 188/2013	Publiseringsdato 01.01.2013
	Prosjektnummer 15629000	Oppdragstidspunkt 2008 - 2012
	Forsidebilde	
Forfatter(e) Petersen, Anna	Sider 15	Tilgjengelighet Åpen
	Avdeling Arkeologi

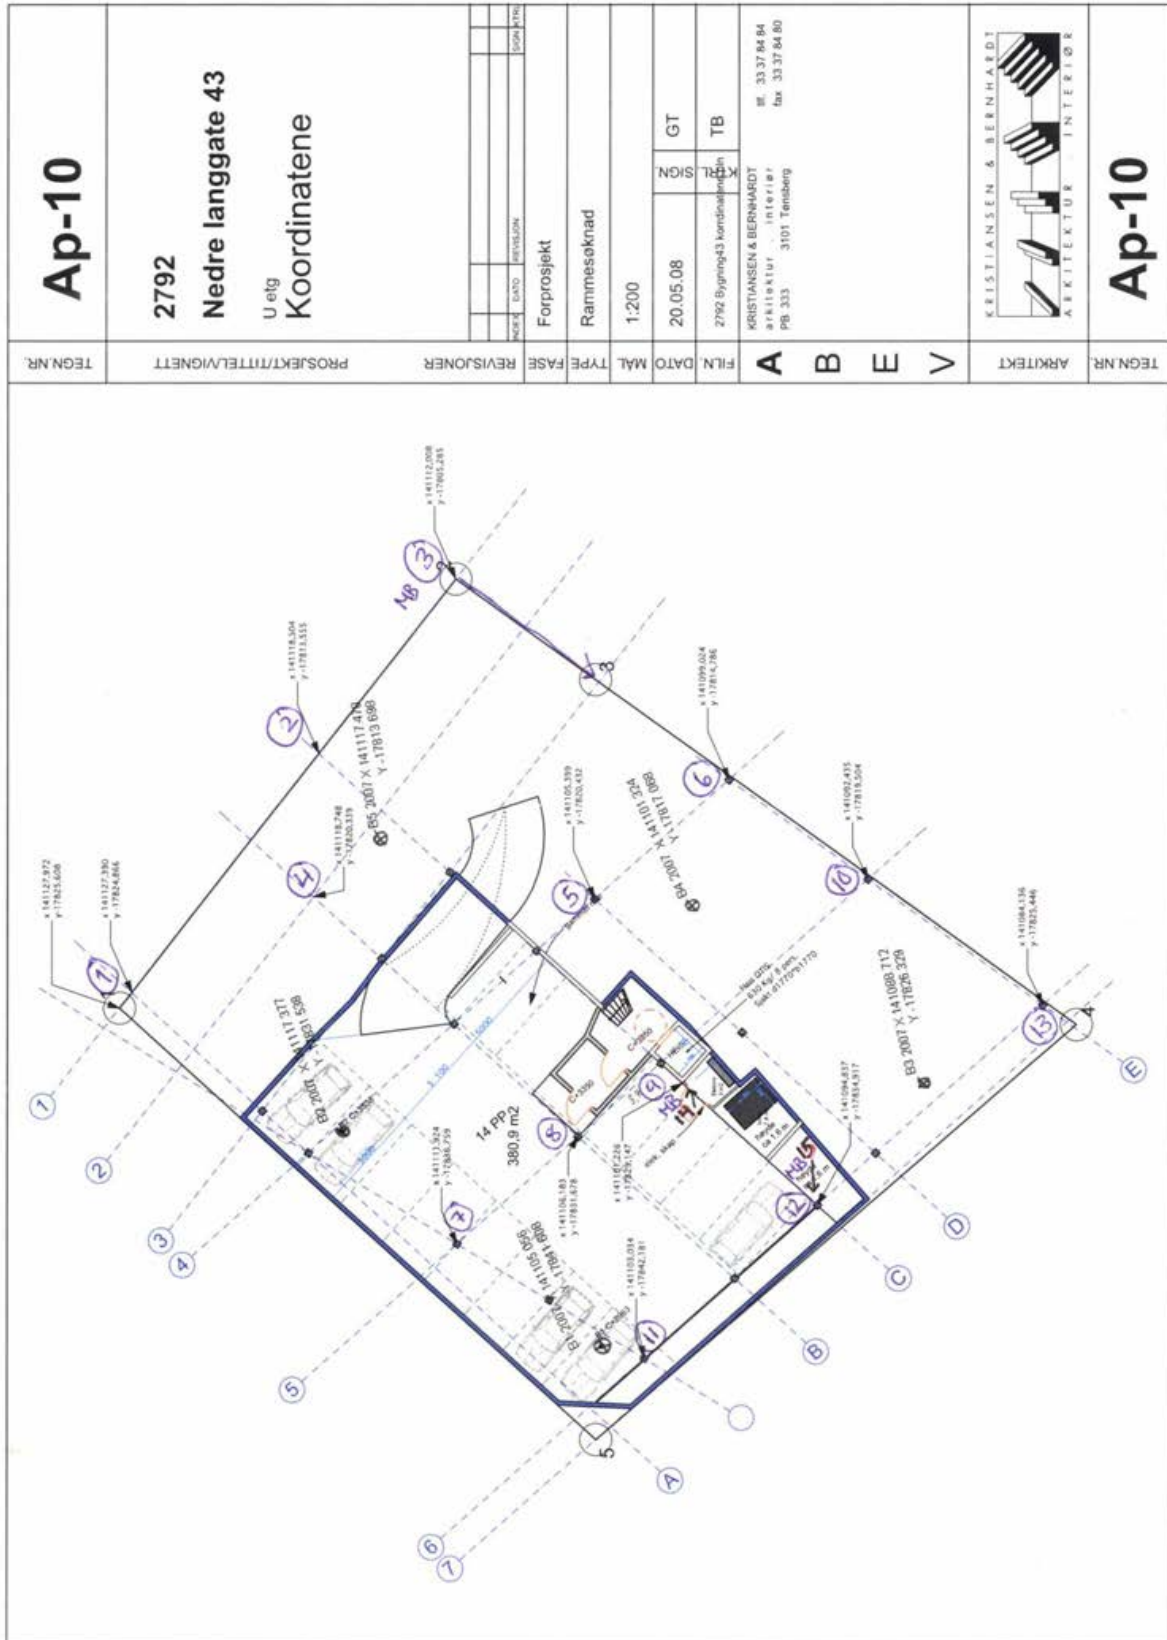
Figur 1. Kart over området med borepunkter fra 2007 og 2008. Borepunkt 6 tilsvare plasseringen for miljøbrønn 1 og boresøyle 13 tilsvare plasseringen for miljøbrønn 2. Miljøbrønn 3 ble flyttet til nytt område markert mellom planlagt brønn 3 og boret brønn 6 (Bergersen et al 2008).

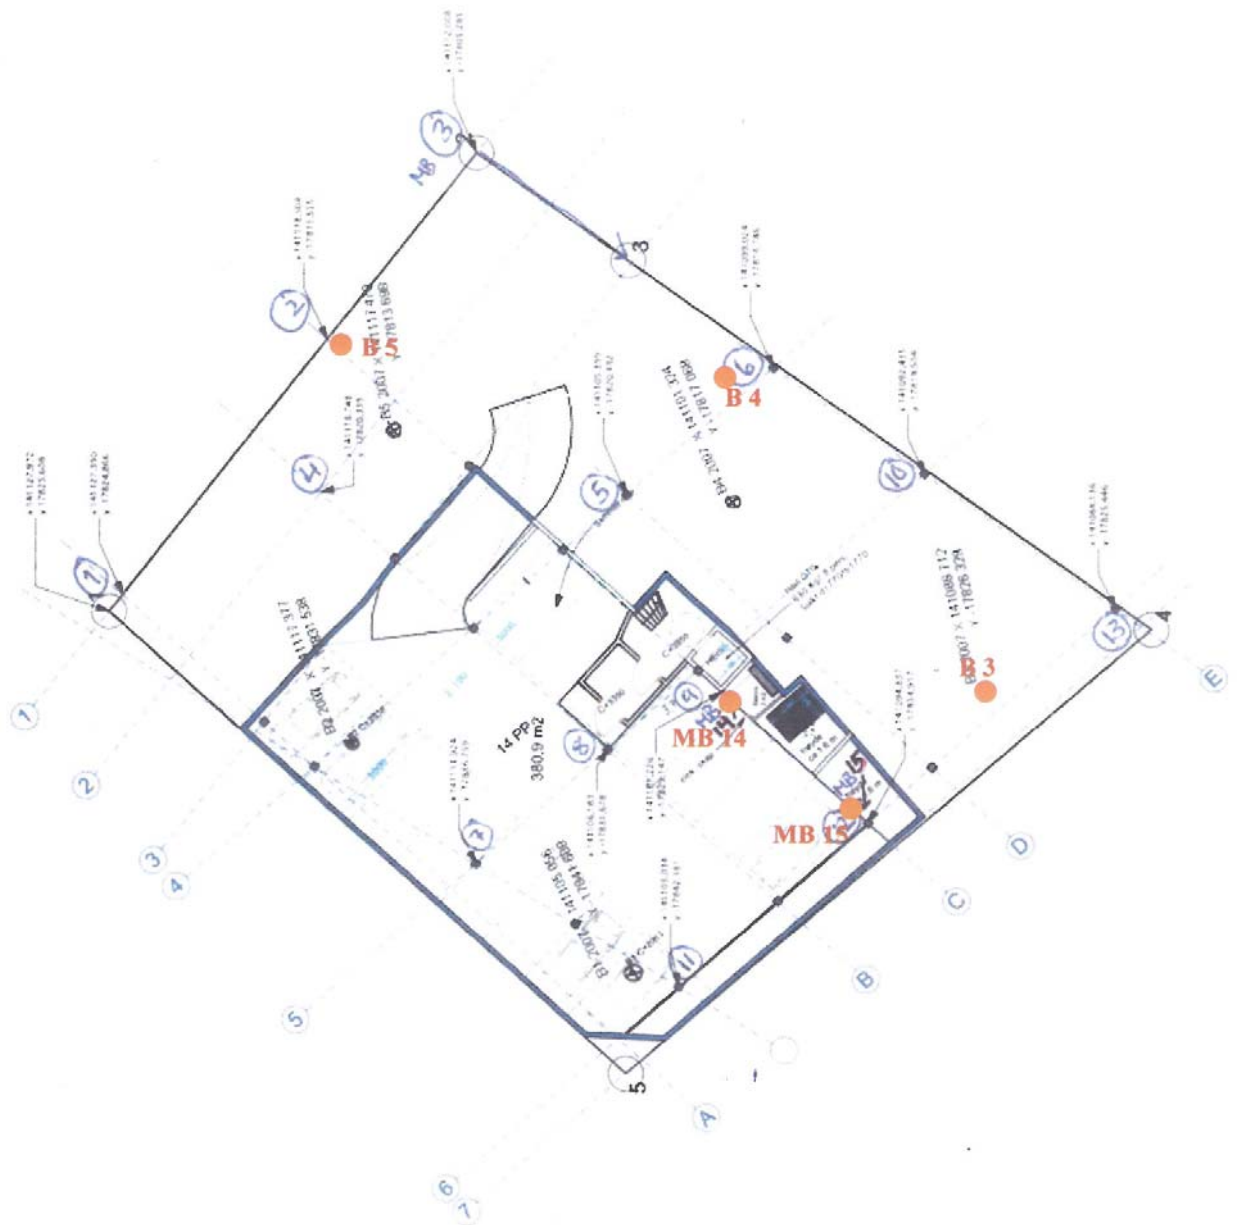
Figur 1
 Oversikt over miljøbrønner og måleområder innen undersøkelsesområdet. Miljøbrønn 1 ligger ved B4, Miljøbrønn 2 ligger ved B3 og Miljøbrønn 3 ligger ved MB15.

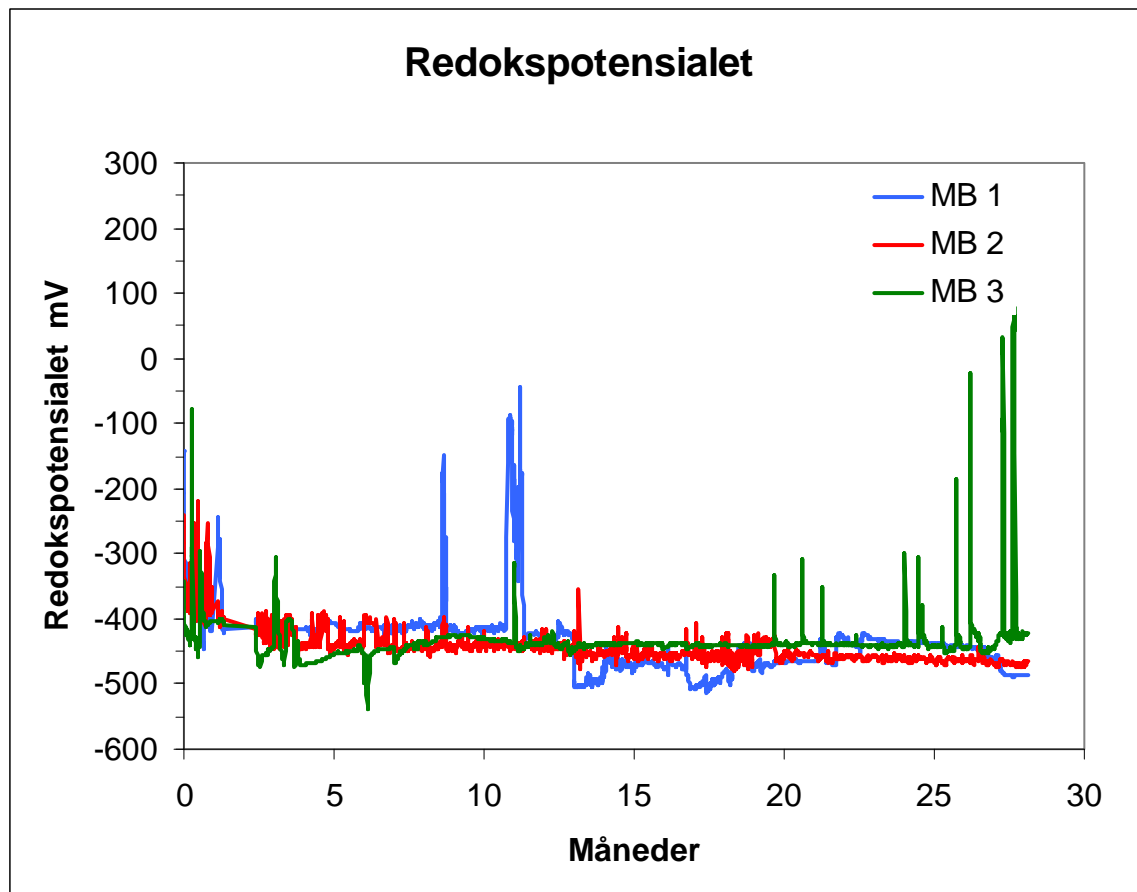
Figur 7

MB	MB 1	MB 2	MB 3
	mV	mV	mV
Min	-513,60	-479,10	-539,90
Max	-45,20	-218,50	77,50
Snitt	-435,78	-444,60	-434,72

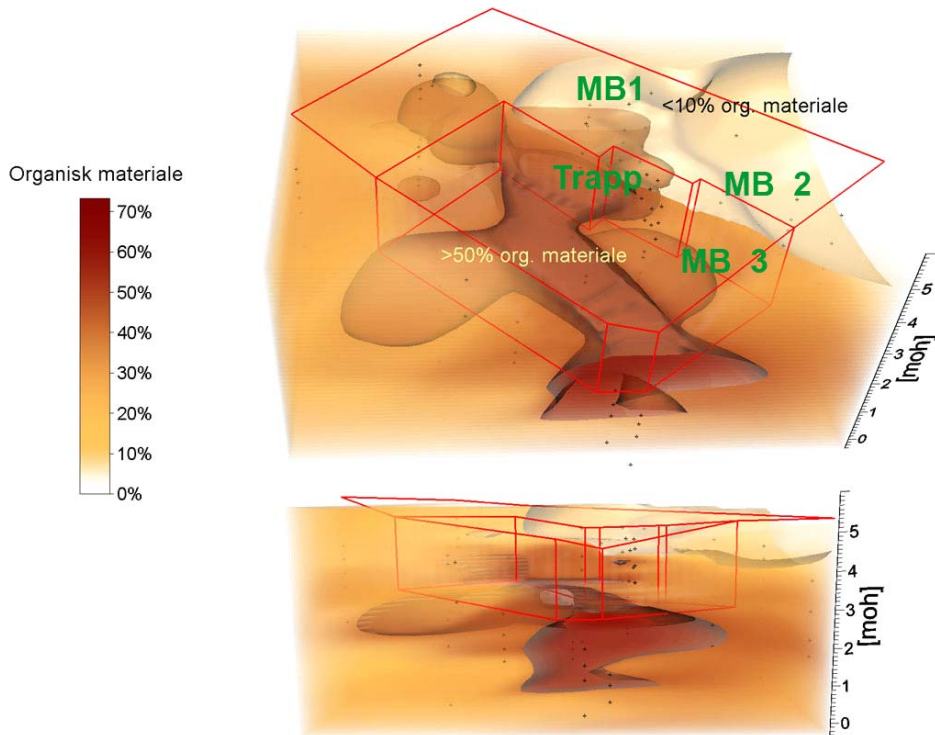
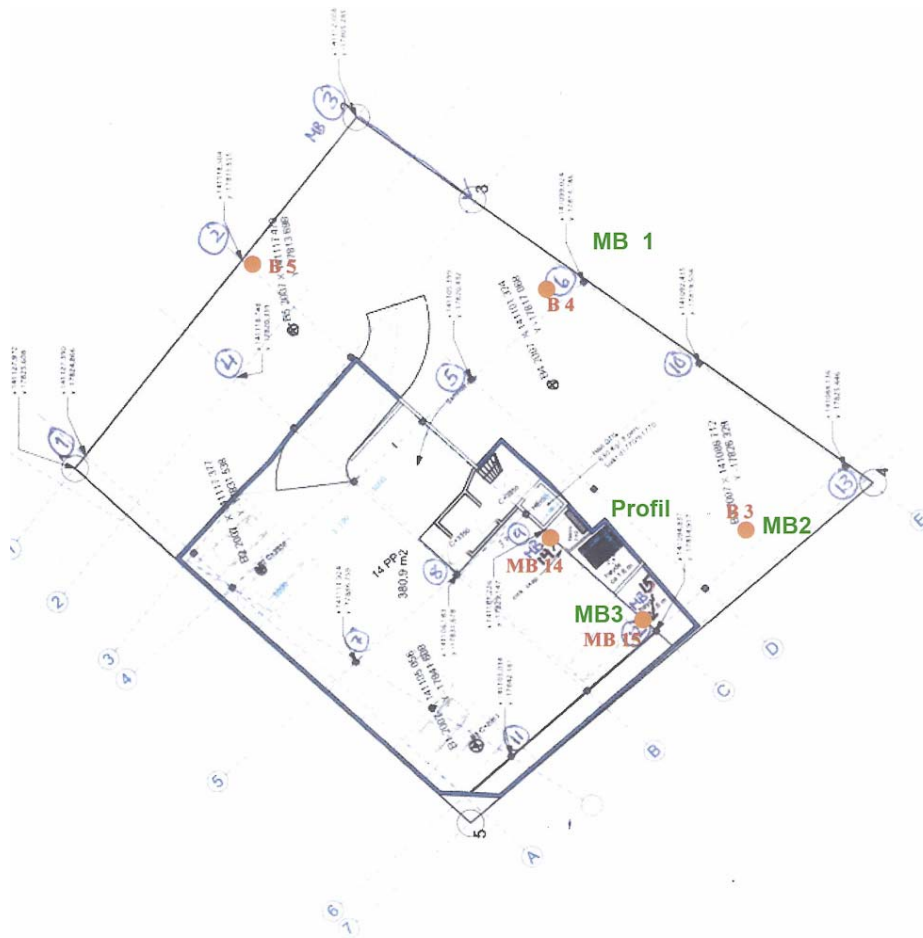
Figur 1
 Oversikt over miljøbrønner og måleområder innen undersøkelsesområdet. Miljøbrønn 1 ligger ved B4, Miljøbrønn 2 ligger ved B3 og Miljøbrønn 3 ligger ved MB15 (under). Over vises en modell over tomtas kulturlag med gitt organisk mektighet og hvor miljøovervåking har skjedd i brønner og i trapperom.

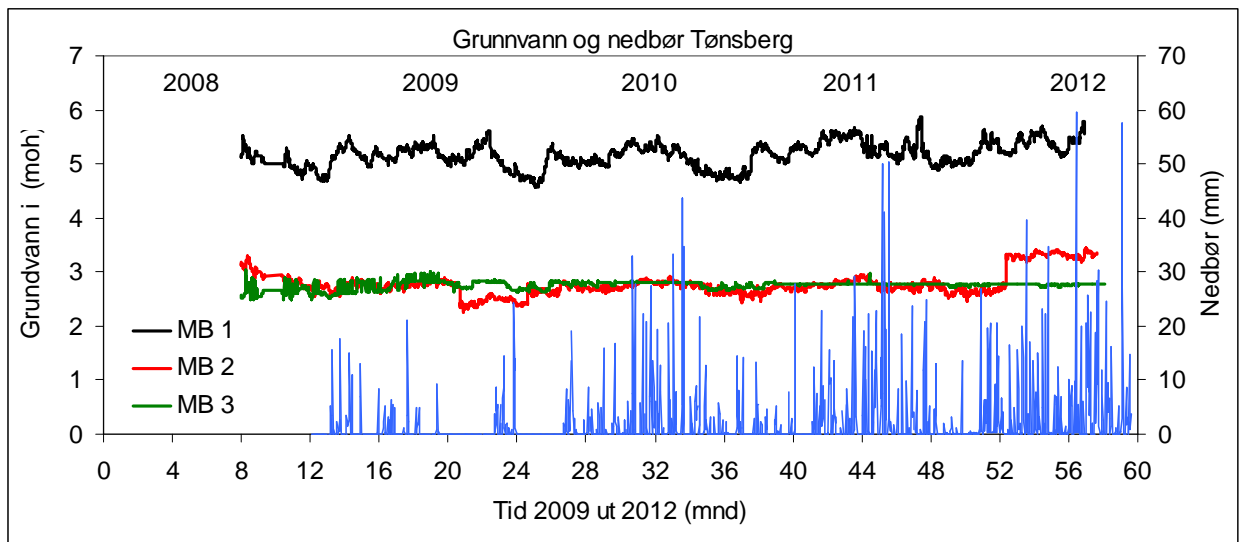
Nybygget ved Nedre Langgate 41-43 er overvåket for å se hvordan grunnvannspeilet har oppført seg under og etter at nybygg er satt opp. I tillegg ble temperatur, pH, saltinnhold (ledningsevne) og reduserende forhold overvåket i grunnvannet. Grunnvannstanden har vist stabile forhold i hele måleperioden (figur 5). Under figur 5 er det satt opp en oversikt over middelverdi, laveste og høyeste vannstand alle i meter over havet. I miljøbrønn 1 (MB1) lå grunnvannstanden på 5,1 moh med topp pkt. på 5,87 moh. I miljøbrønn 2 (MB2) lå grunnvannet på 2,78 moh hvor topp pkt. var 3,43 moh.

Figur 5
Grunnvannstand i miljøbrønn 1, 2 og 3 fra aug. 2008 ut 2012 sammenstilt med nedbørsdata fra Tønsberg. Minimum, maksimum og gjennomsnittverdier er vist i tabell under.

I den siste miljøbrønnen (MB3) viste overvåkingen et grunnvannspeil på 2,76 moh hvor topp pkt lå på 3,04 moh. Forundersøkelsen utført i 2008 viste meget til godt bevarte kulturlag fra 4 til 2 moh. Grunnvannspeilet registrert i MB 2 og 3 var stabilt, mens svingninger ble registrert i MB 1, som er plassert høyere opp og utendørs under asfaldtekke. Sistnevnte brønn ser ut til å være påvirket mer av nedbør. I perioder med mye nedbør stiger vannstanden fra 5,0 til 5,6 moh. (figur 5). Likevel ser det ut som om grunnvannet holder seg høyt i kulturlagene på utsiden av bygget. Det er gunstig for bevaringen av de rike kulturlagene fra Middelalderen. I slutten av 2012 medførte mye nedbør at MB 1 ble fylt med vann.

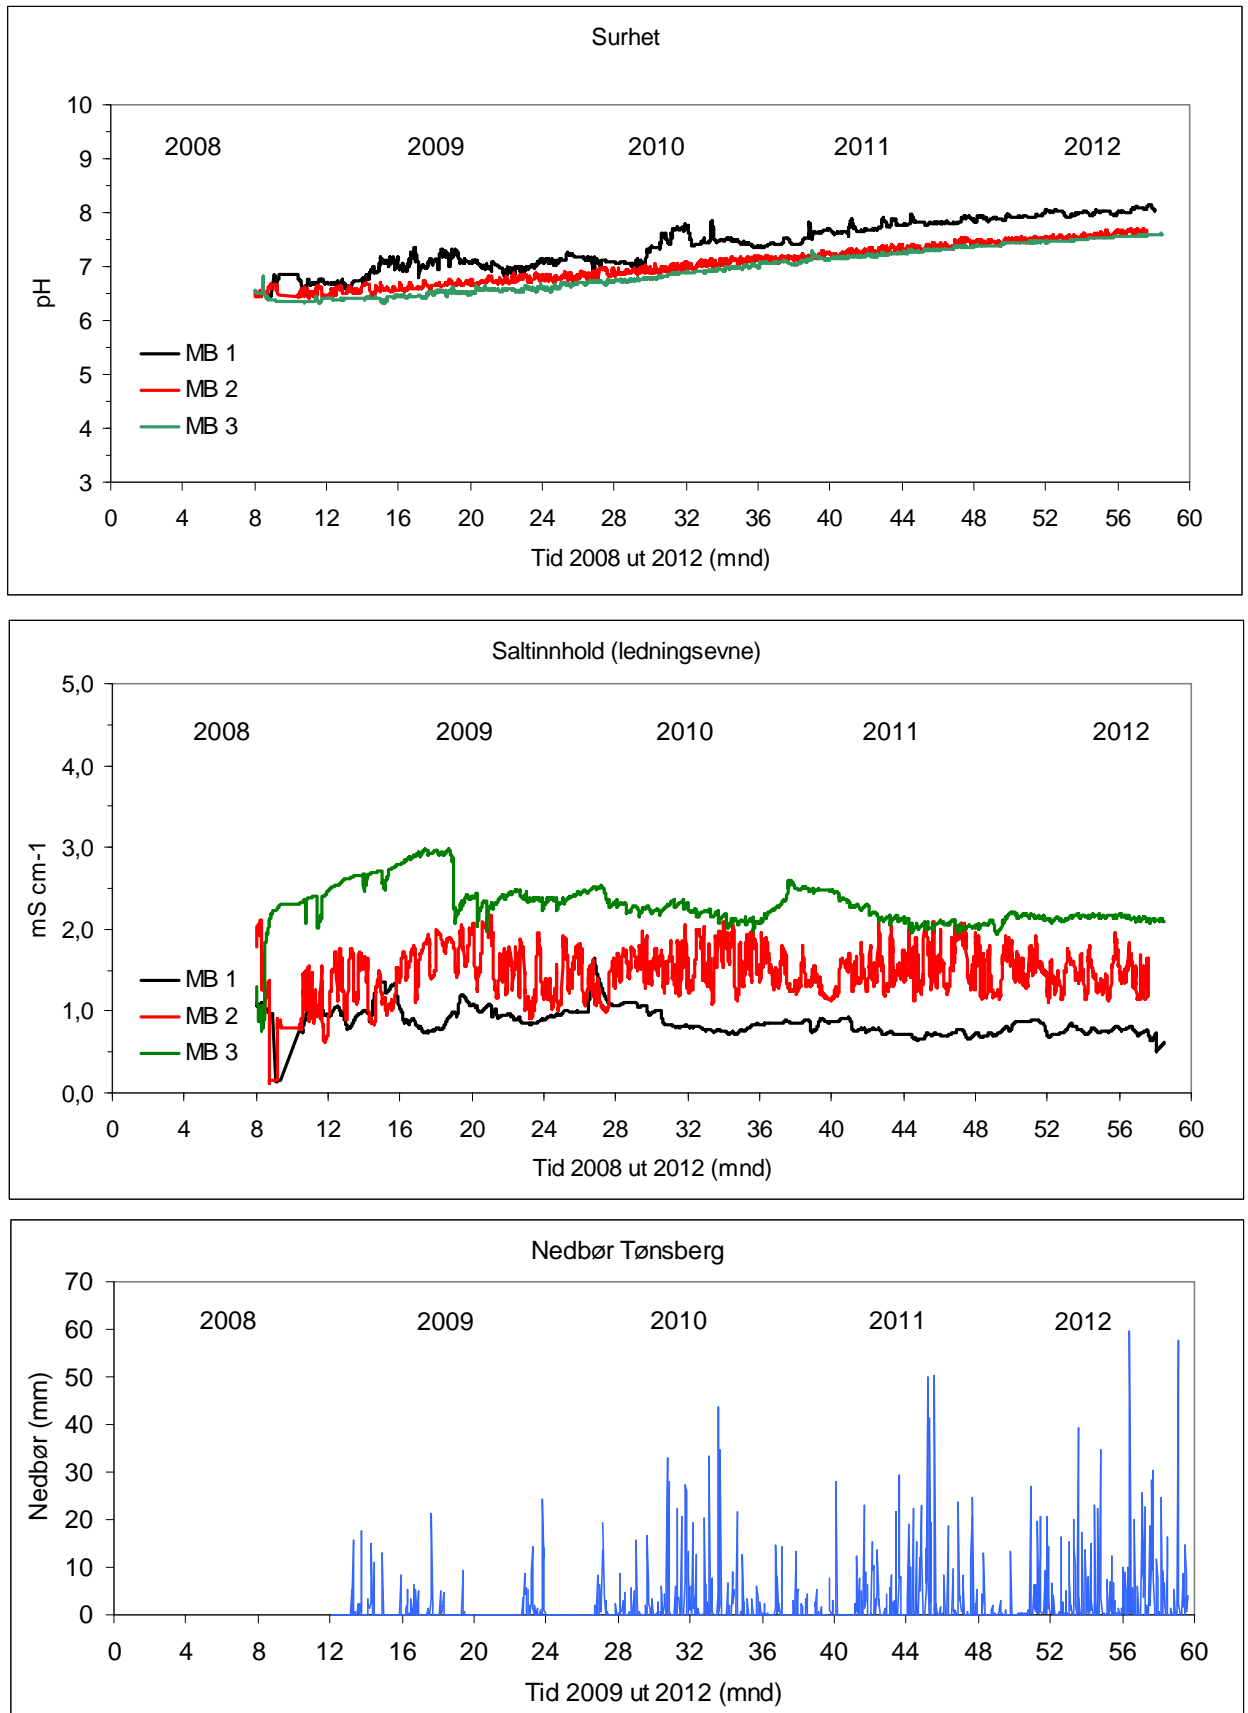
MB 1	MB 2	MB 3
Min	6,5	6,4	6,3
Max	8,1	7,7	7,6
Snitt	7,4	7,0	6,9

MB 1	MB 2	MB 3
	mS/cm	mS/cm	mS/cm
Min	0,13	0,12	0,76
Max	1,64	2,18	2,98
Snitt	0,87	1,47	2,30

Figur 8
pH og elektrisk ledningsevne (mS/cm) i miljøbrønn 1, 2 og 3 fra aug. 2008 ut 2012 sammenstilt med nedbørsdata fra Tønsberg.
