MARIAKIRKEN I OSLO

BEVARINGSTILSTAND

Av Petter Snekkestad

© 2012 Kulturretaten i Oslo kommune og Riksantikvaren.

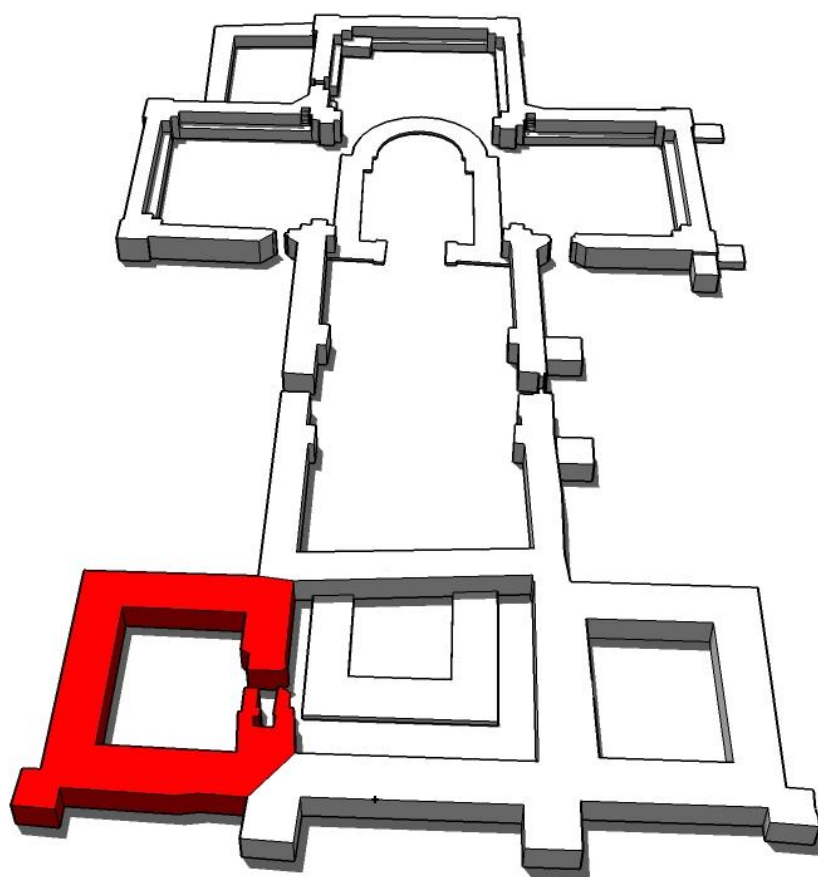
Teglportal i sørveggen

Betongkopi av kvader i hjørnepilaren

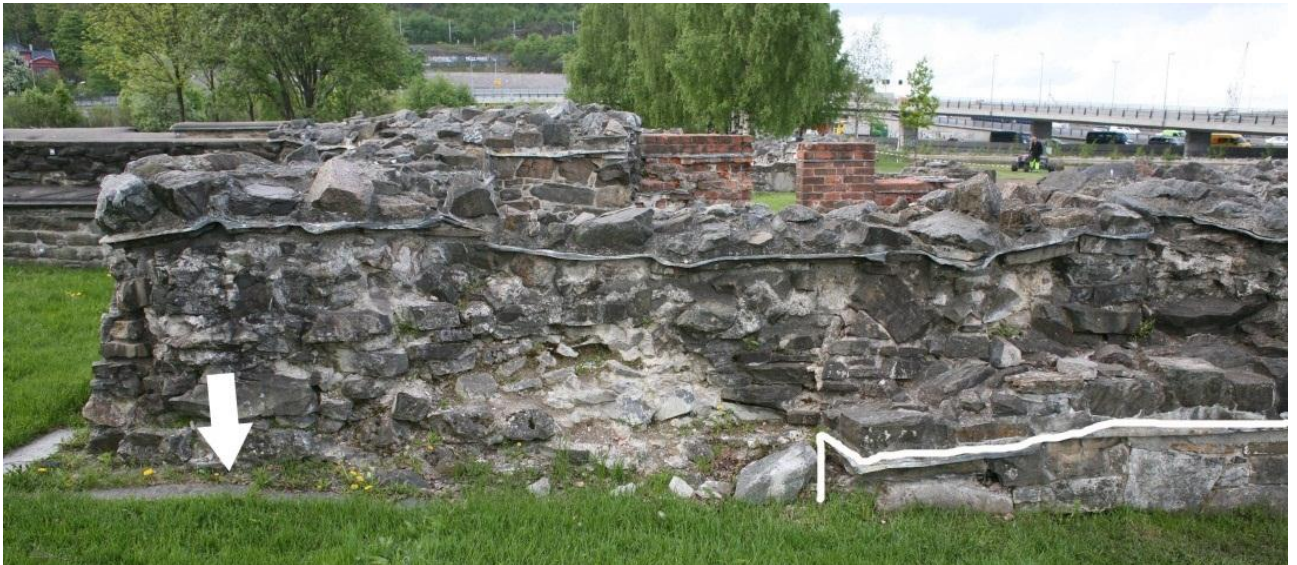
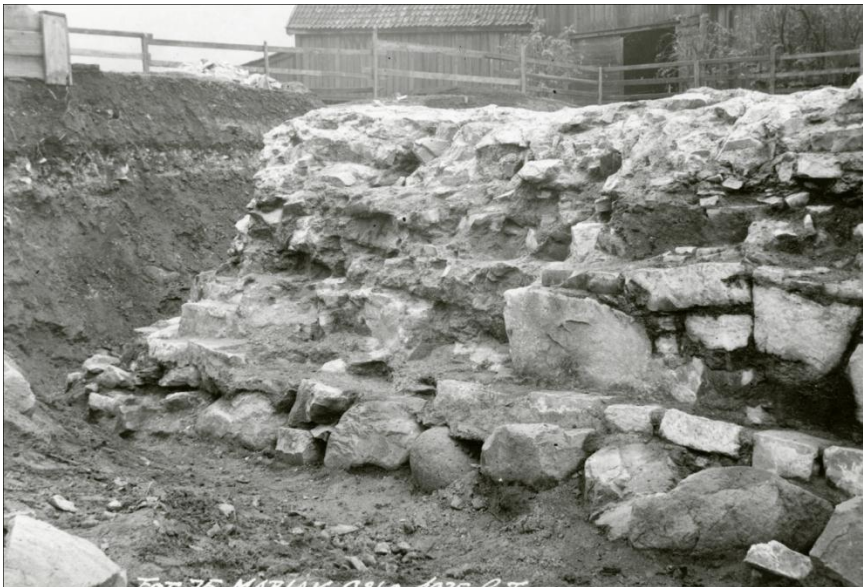
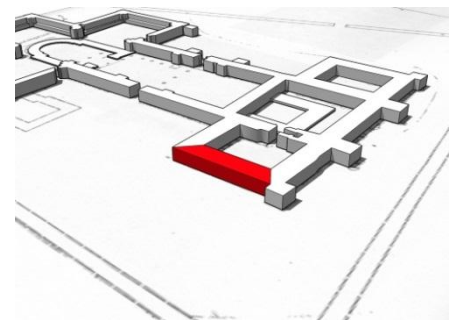
Foto 75. Sett mot sørøst. Nordtårnets nordmur har bevart mye av murkernen, mens bygningssteinen ble brutt løs og gjenbrukt ved andre anlegg etter at kirken gikk ut av bruk. G. Fischer, 1935.

Veggens østre parti er utrevet ned til sokkel, og murlivet er mot hjørnet illudert med heller. Stedvis mangler også sokkelskiftet.

Den hvite pilen angir mulig plassering av en stein som har vært del av ytre skall i muren. Den har støtet med en hjørnekvader (se foto 73).

Merk at murkernen i store trekk har en konserverende kappe av nymurt bruddstein, men at opprinnelig mørtel og stein tidvis er blottet.

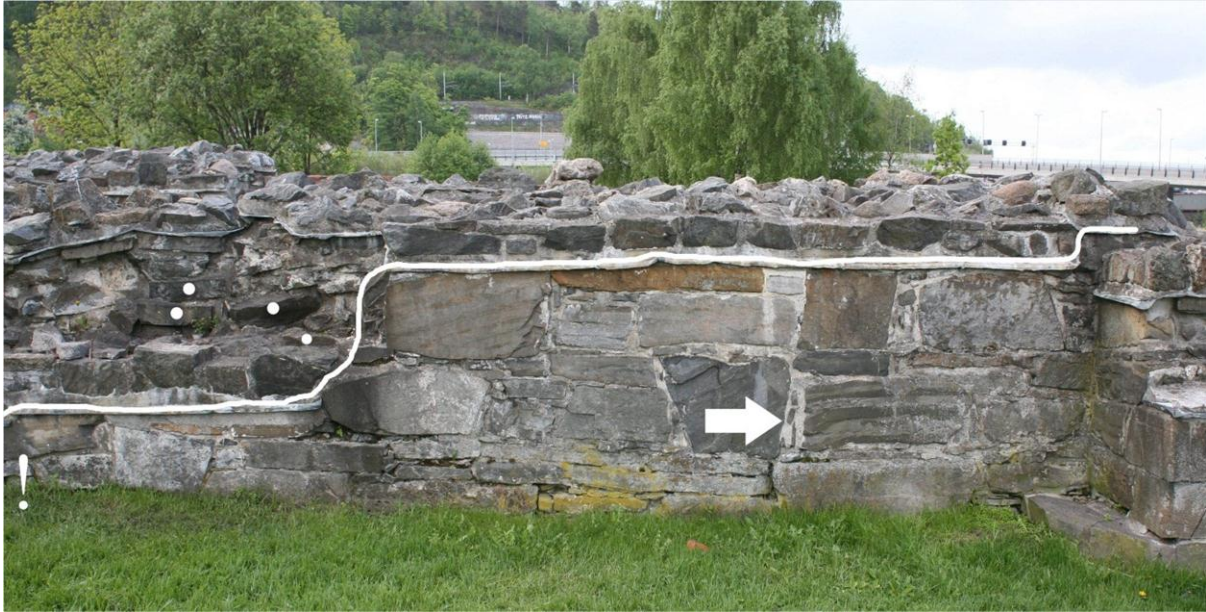
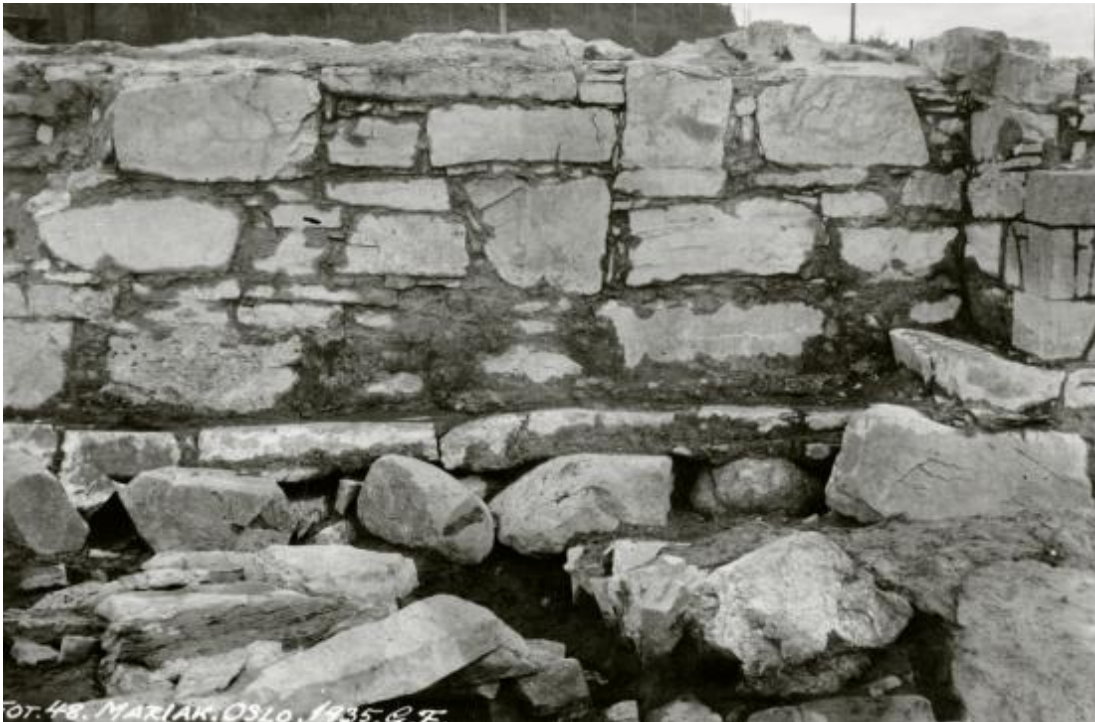
Foto 48. Sett mot sør. Det vestre parti av ytre murliv i nordtårnets nordvegg. Steinansamlingen inn mot murens fundament er en renne som vi også finner motstilt i sørtårnet. G. Fischer, 1935.

Vestre halvdel av muren er bevart i omkring 3-4 skifts høyde. Den østlige delen har et kraftig sår og her er kun de nedre skift av bruddsteinmuren tilbake. Offerskiftet over membranen før såret østover indikerer høyden på opprinnelig murkjerne. Murkjernen strekker seg noe over det høyeste murpartiet og fortsetter i tilsvarende høyde østover. Den har nå et konserverende bruddsteinskift over det hele, men under membranen ligger tidvis opprinnelig stein i dagen. Disse er angitt med 4 hvite prikker. Merk at det også forekommer opprinnelig kalkmørtel i murkjernen.

Den hvite pilen angir en feilmuring av 2 pinningssteiner fra konserveringen mellom 1961-1963. De er murt *speilvendt*. Riktig innbyrdes posisjon kan sees i foto 48.

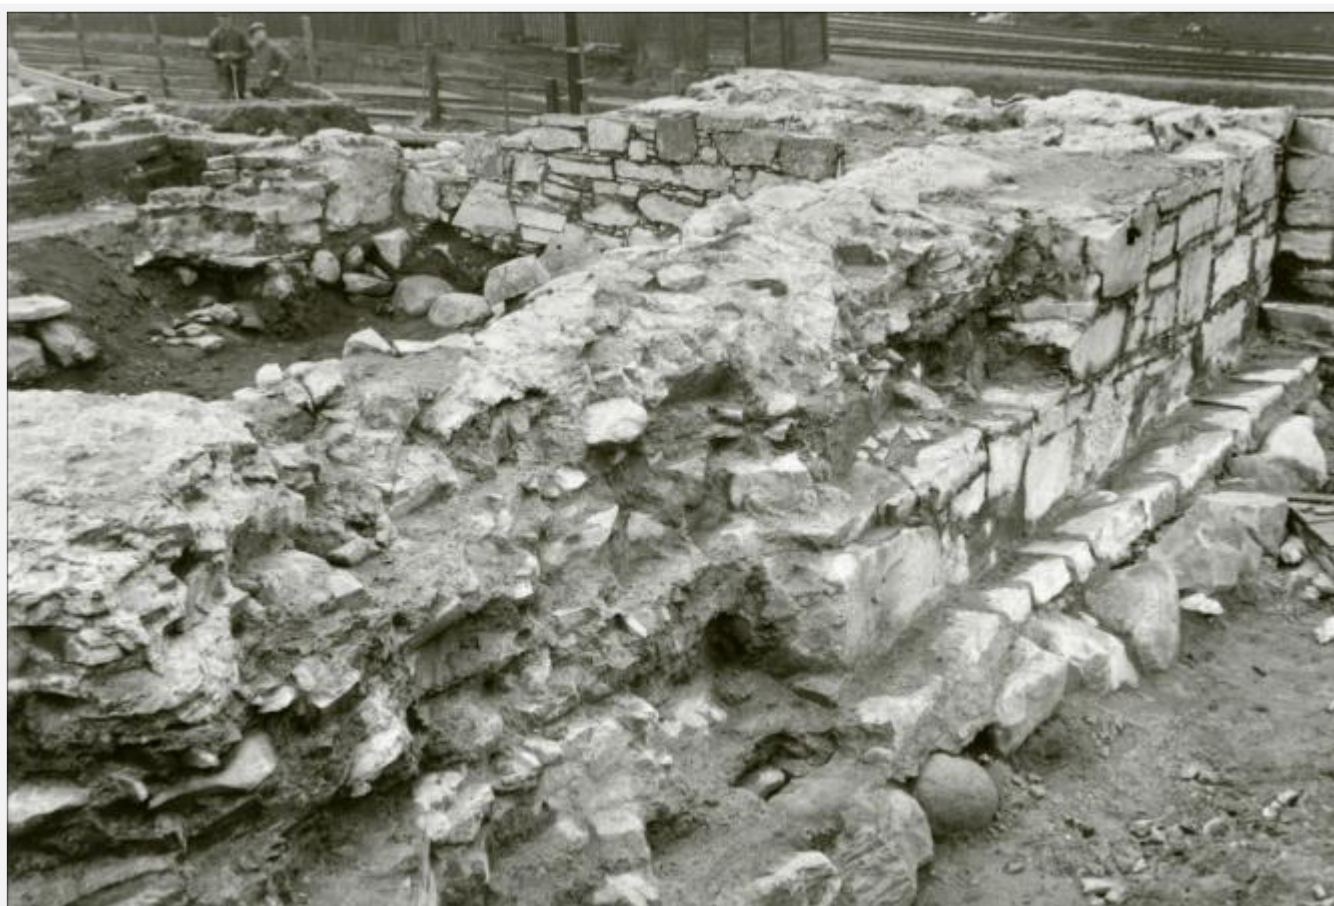
Foto 74. Sett mot sørvest. Den bevarte murkjerne strekker seg i noenlunde lik høyde gjennom nordtårnets østre, nordre og vestre mur. G. Fischer, 1935.

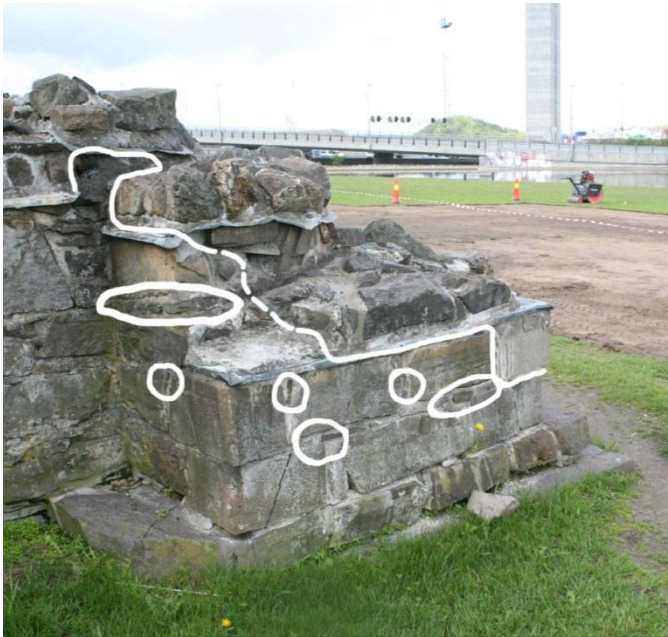
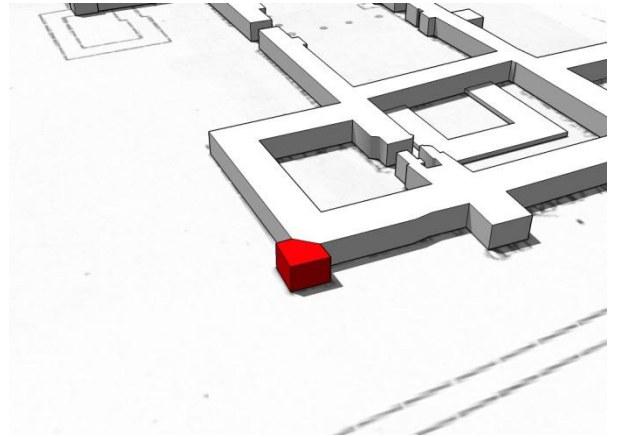
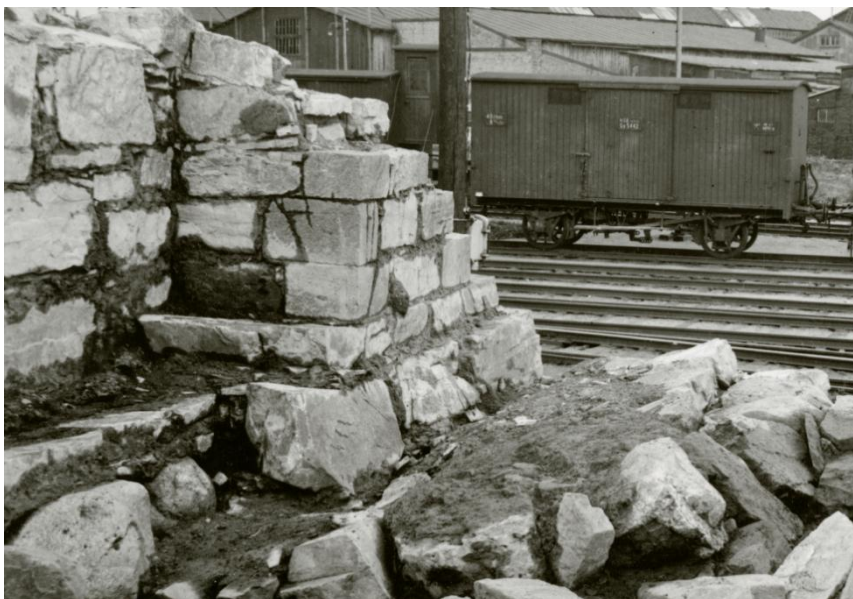
PILAR 4

Utsnitt av foto 47. Sett mot sørvest. Pilar 4 omkranset av fundamentsteiner. G. Fischer, 1935.

Vestfrontens nordre hjørnepilar er bevart i opp mot 4 skift. Ett av hjørnekvaderne er erstattet med en betongkopi.

Den stiplede linjen viser til et parti der det er vanskelig å skille mellom ny og original stein.

De hvite rundingene angir pinningsstein som er nye eller har fått ny plassering.

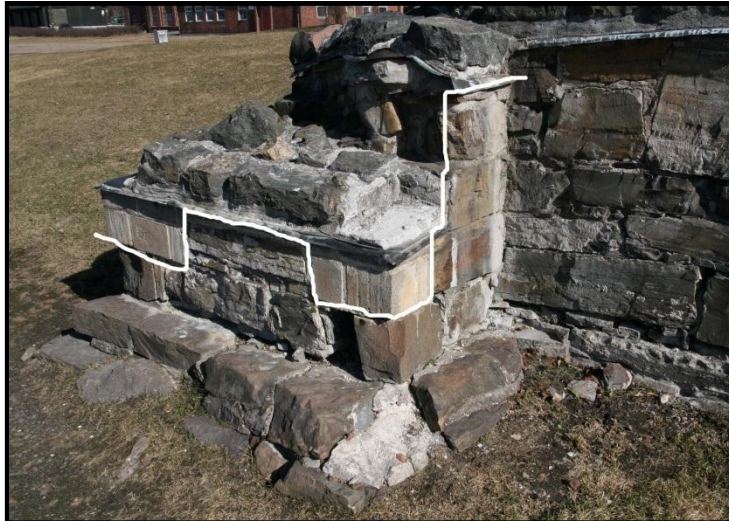
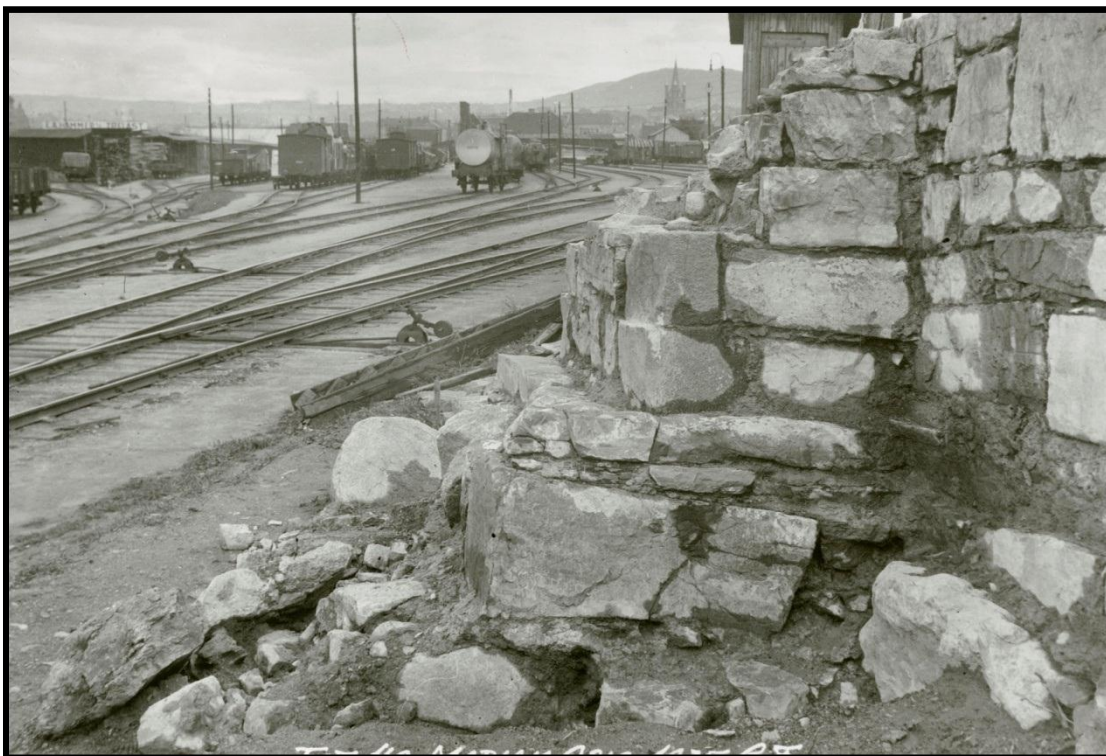
Utsnitt av foto 40. Sett mot nord. Pilar 4 lå helt ned i skjæringen mot NSBs jernbaneskiner. G. Fischer, 1935.

Sett bort fra betongkopiene av forsvunne hjørnekvadre, er murverket bevart slik det fremsto ved avdekkingen i 1935.

Merk at steinene i murkjernen bak de 2 steinene som utgjør 3. og 4. skift, høyst sannsynlig er originale. Det ene offerskiftet liggende over membranen er nytt.

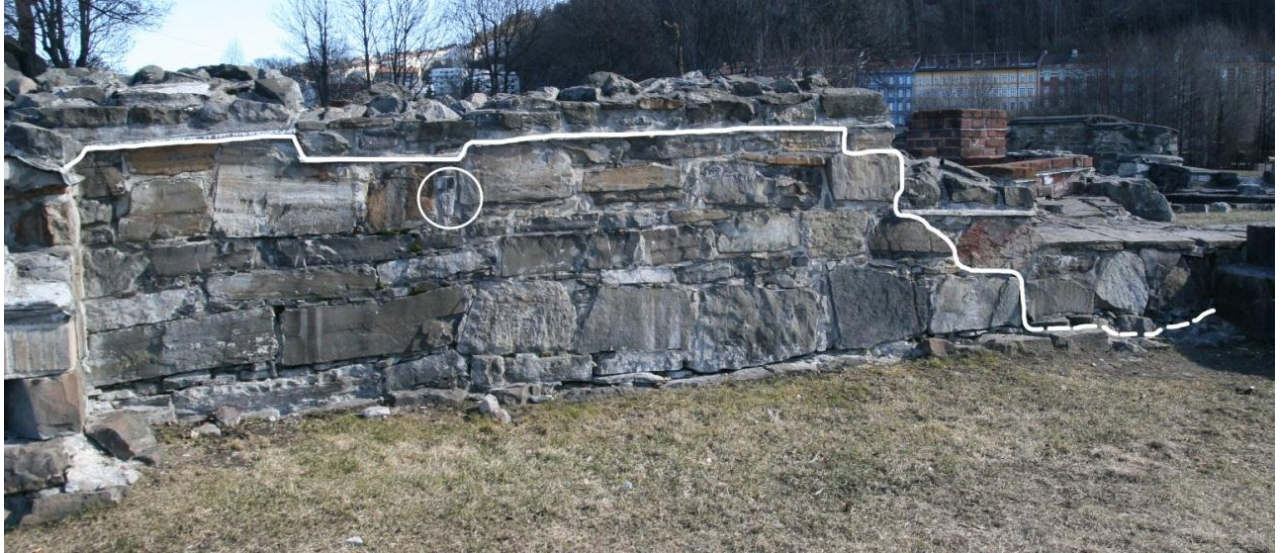
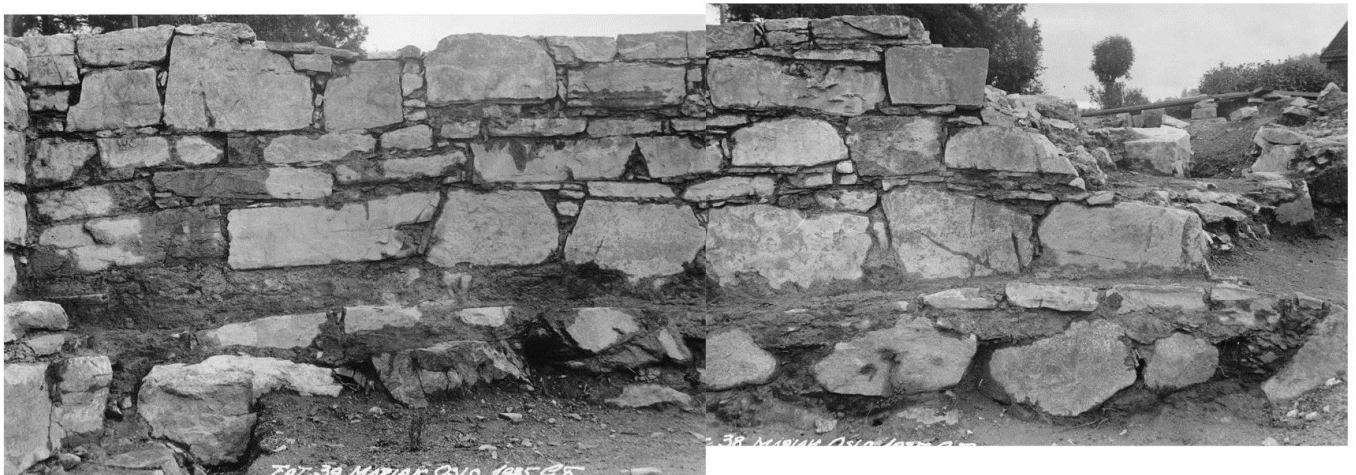
YTRE VESTVEGG

Foto 38 og 39 smeltet sammen. Sett mot øst. Nordtårnets vestvegg er utrevet nær pilar 3. G. Fischer, 1935.

Den hvite streken følger membranen frem til såret i søndre ende. Der er det tilført stein for å skape horisontale flater til konserveringen, samt å gjenskape den opprinnelige flukten frem til pilar 3.

Pinningssteinene ser ut til å være originale og har opprinnelig plassering over det hele. Arkivfotoene røper ikke plasseringen av alle, men det er sannsynlig at de fleste er fra middelalderen. Den hvite rundingen angir fire pinningssteiner som ikke har opprinnelig innbyrdes posisjon; den ene av de 2 tynne, flate steinene er flyttet over de 2 større og dermed dyttet disse noe ned.

Den stiplede streken uttrykker tvil om hvorvidt sokkelsteinene her er opprinnelige. Murlivet over er nytt.

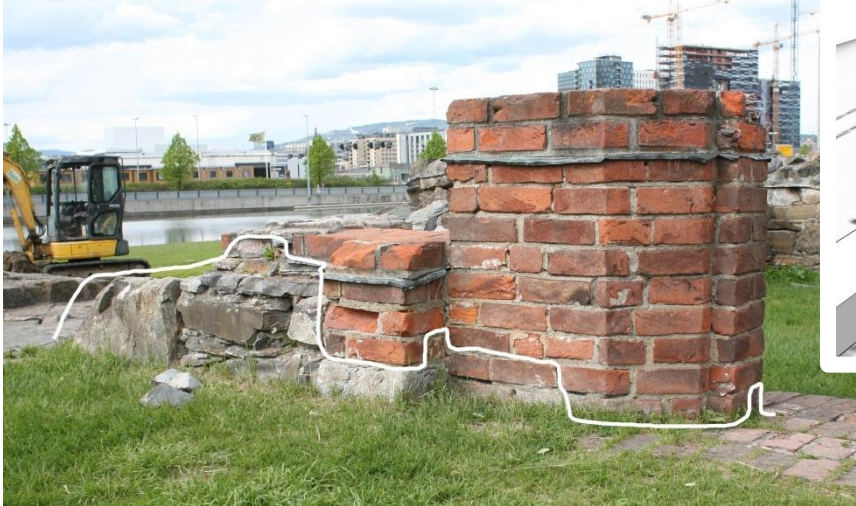
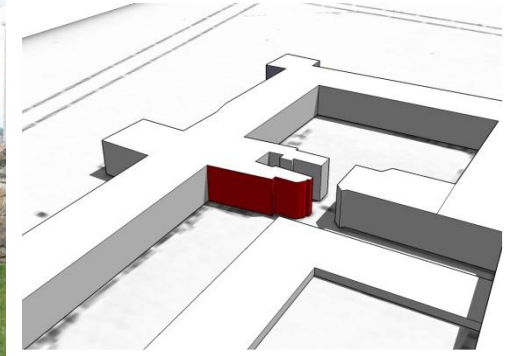
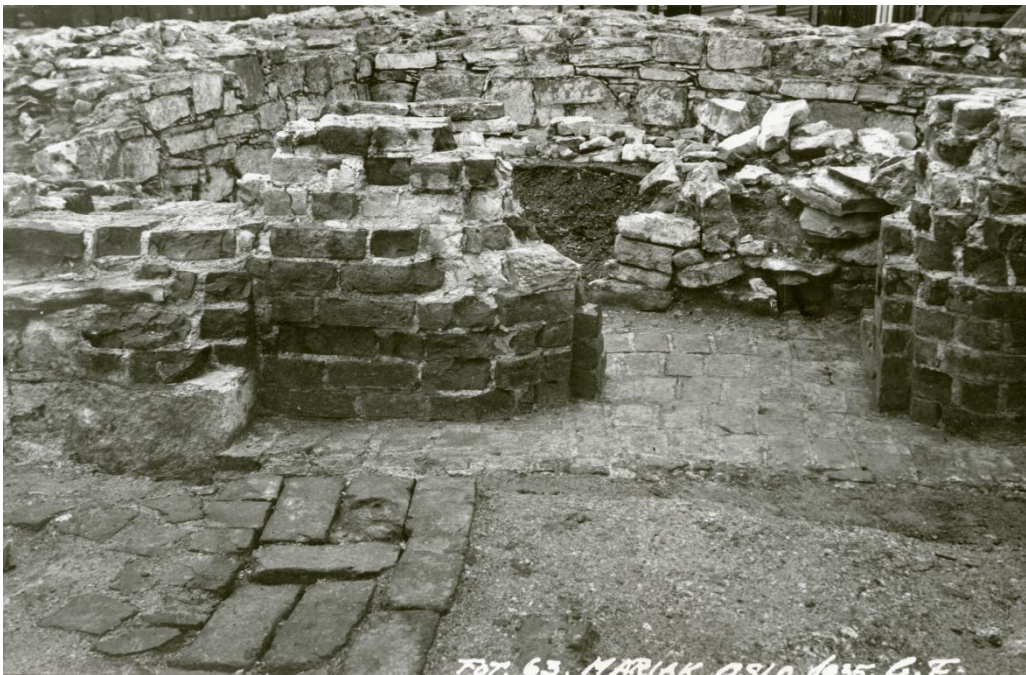
YTRE SØRVEGG (fra vestfronten til teglportalvange)

Foto 63. Sett mot nord. Teglportalen inn til nordtårnet med teglgulv. G. Fischer, 1935.

Bruddsteinmuren har endret seg lite fra utgravingen i 1935, mens teglmuren led frem til konserveringen i 1962. Det 4 skift høye smyget raste ut og ble erstattet med nye eller sekundært anvendte originale steiner. Av vangen i portalen står det nå bare 1 original stein tilbake.

De antatt bevarte teglsteinene under hvit strek har opprinnelig skiftegang. Det kan være middelalderstein i de øvrige skiftene, men de mangler opprinnelig plassering. Gjenbruk har trolig forekommet flere steder (Christies foto 63 røper at løse bygningsstein var tilgjengelig for konserveringen), eksempelvis over den fremspringende kvaderen som nesten utelukkende bar skadet tegl. Merk at indre skall er bevart i opptil 8 skift.

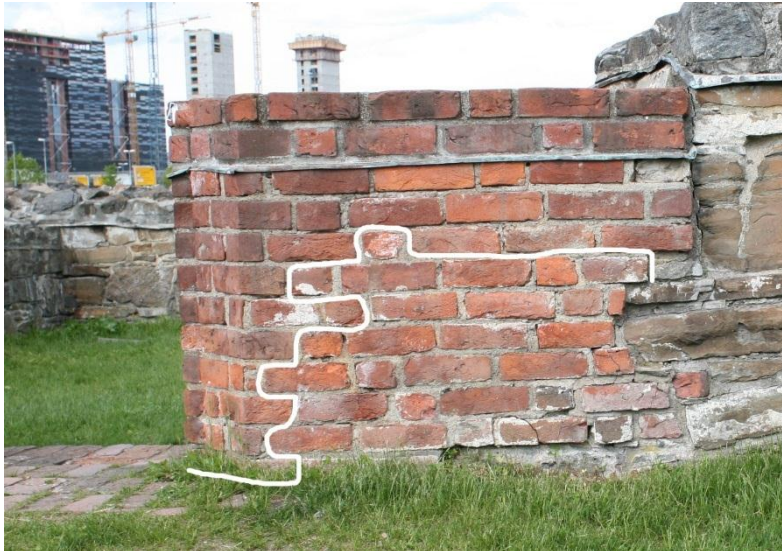
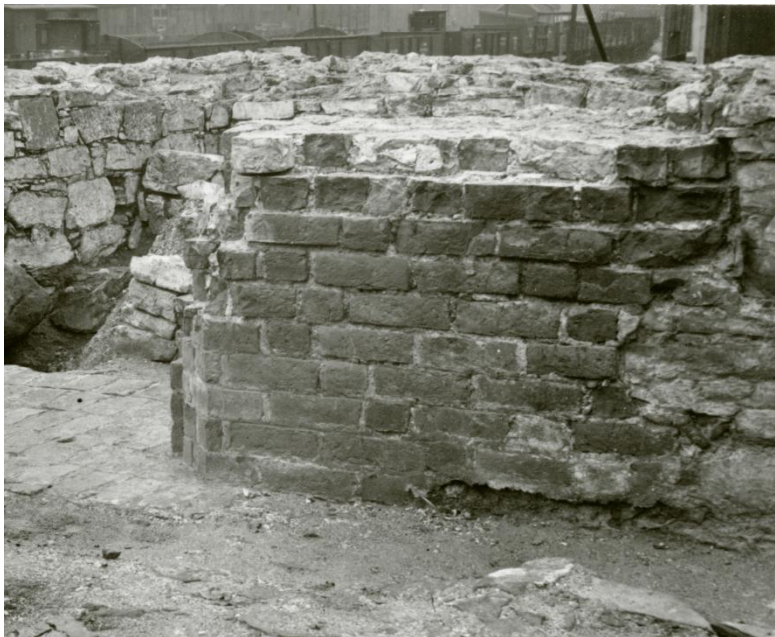
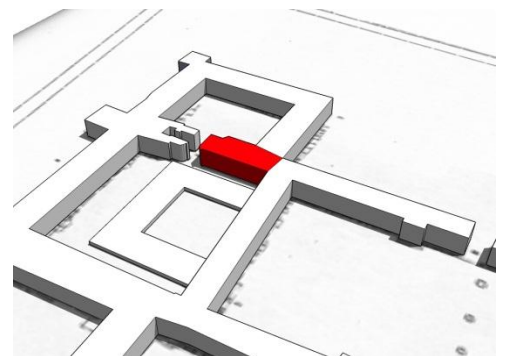
YTRE SØRVEGG

Utsnitt av foto 64. Sett mot nord. Teglportalen i ytre sørvegg i teglkirkens skip. Smyget var i 1935 bevart i 3-4 skift, men forsvant innen konserveringen i 1962. G. Fischer, 1935.

Den hvite streken angir et parti som har opprinnelig forband og samtidig har friske og delvis gjenkjennelige tegl på opprinnelig plass. Noen under streken kan også ha blitt snudd, satt inn som gjenbruk av middelaldertegl fra utgravingen eller være helt nye. Murverket gir inntrykk av å være autentisk med hensyn til skiftegang. Merk at det kan være middelaldertegl over streken, men at de da ikke ligger på opprinnelig plass.

Før konserveringen i 1962 var formteglene i smyget helt revet ut (se foto 63).

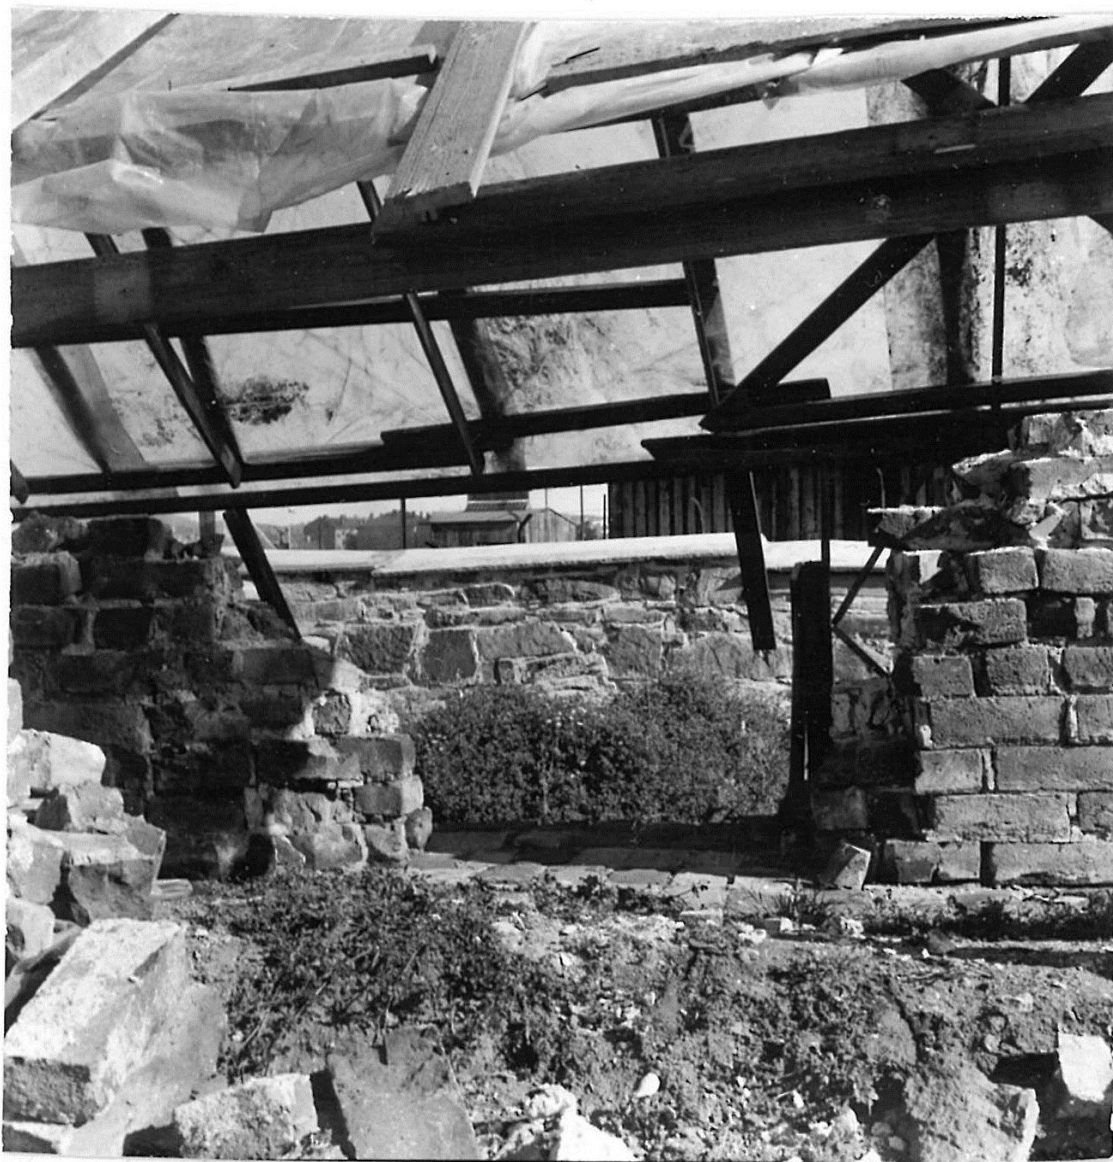
Foto 63. Sett mot nord. Teglportalen inn til nordtårnet for konservering. Merk at det ligger løs middelaldertegl som ble gjenbrukt i konserveringen. O. Olsen/H. Christie, 1962.

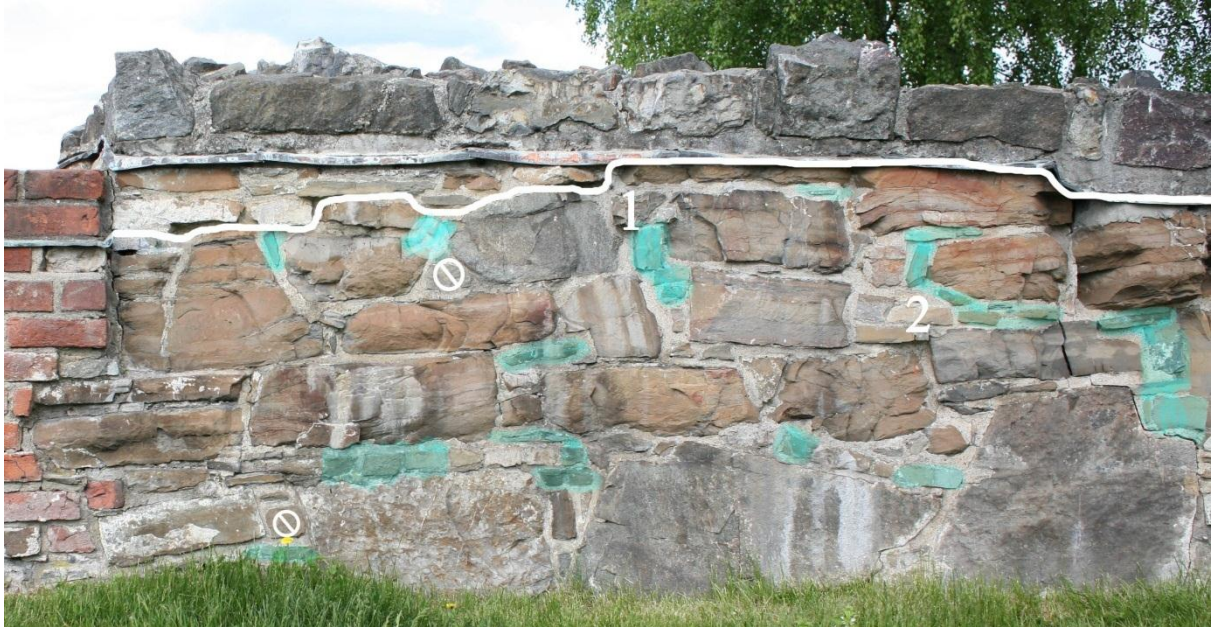
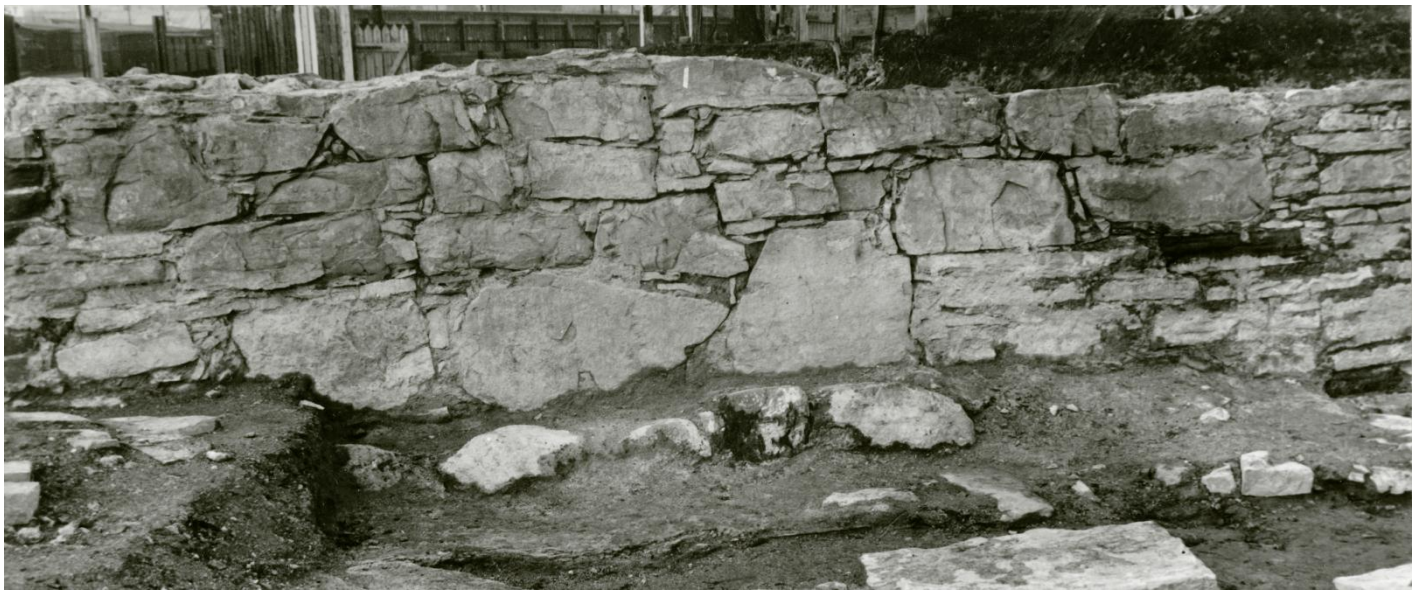
Utsnitt av foto 65. Sett mot nord. Det romanske murverket til høyre i bildet går over i gotiske skift fra ombyggingen omkring 1300. G. Fischer, 1935.

Med unntak av pinningssteinene er det gotiske murverket svært godt bevart. Pinningssteinene markert med turkis farge gjenfinnes ikke på arkivfoto, og er enten nye eller flyttet fra opprinnelig plass. Eksempelvis er enkelte vendt (1) eller flyttet for å gi plass til nye innsettelser (2). I andre tilfeller har større stein erstattet klynger med mindre pinningsstein, slik de overstrekede rundingene viser til.

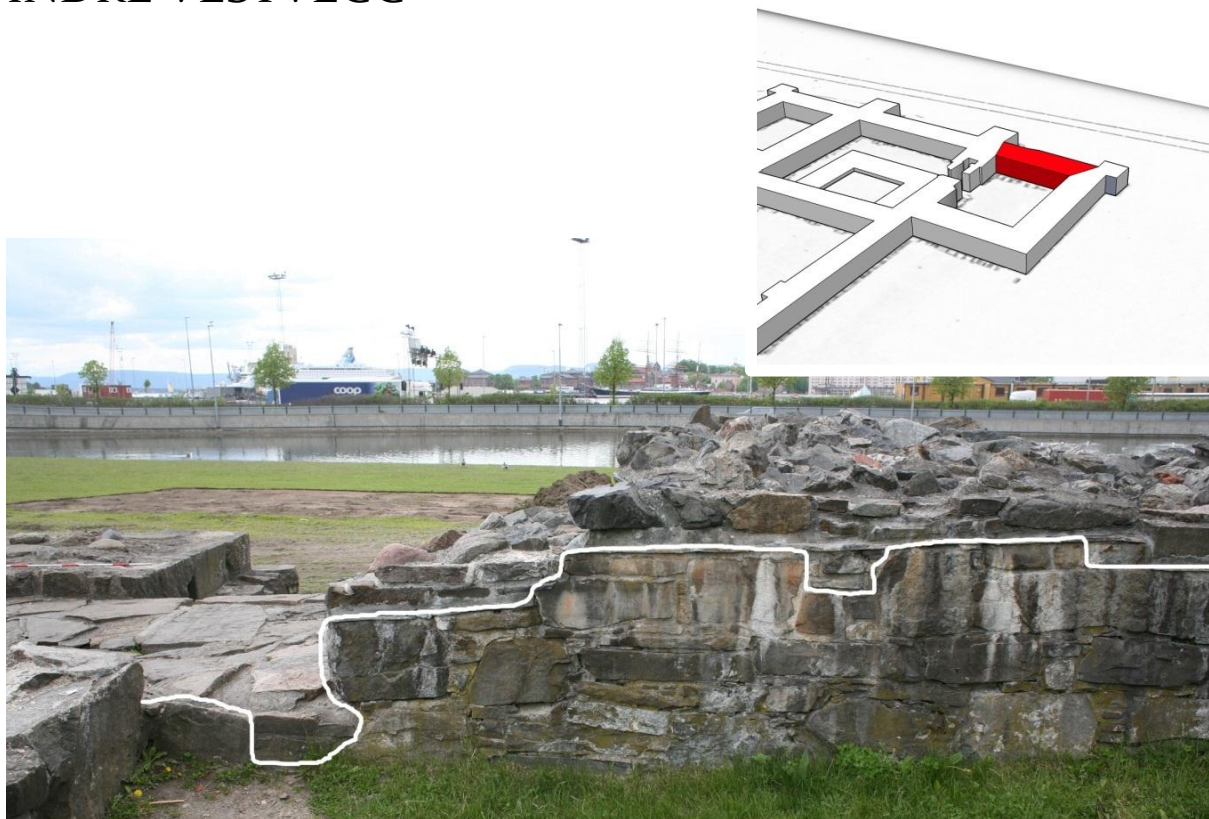
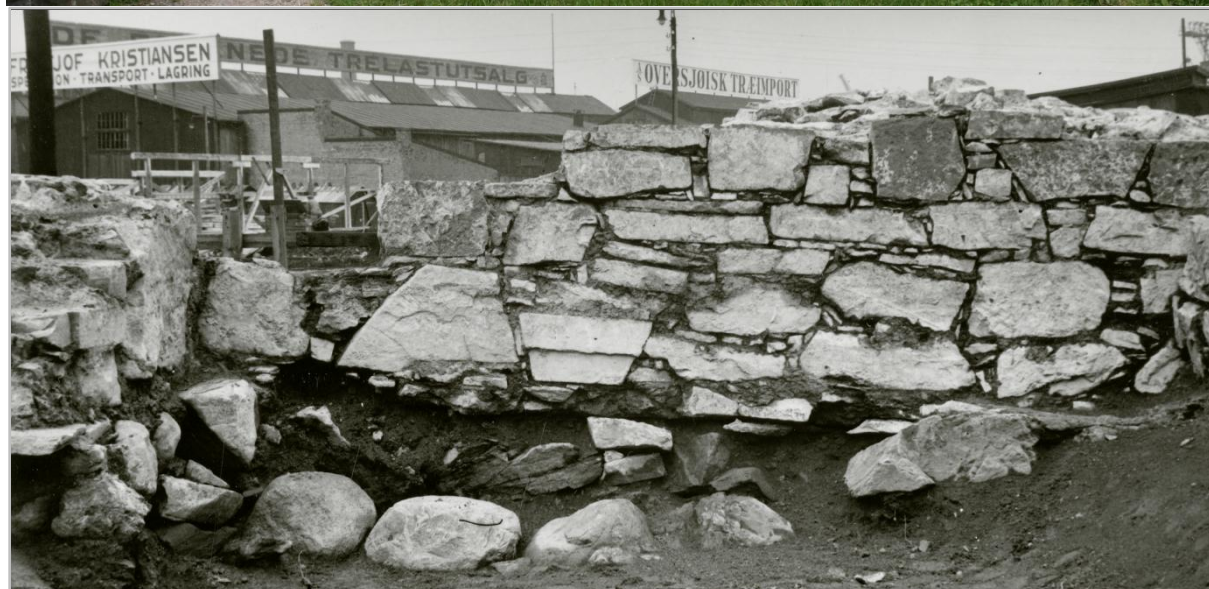
INDRE VESTVEGG

Utsnitt av foto 79. Sett mot vest. G. Fischer 1935.

Lik indre nordvegg er muren her svært godt bevart. Pinningsstein er gjenbrukt og har opprinnelig posisjon. Streken følger i store trekk membranen, med unntak av 2 dykk.

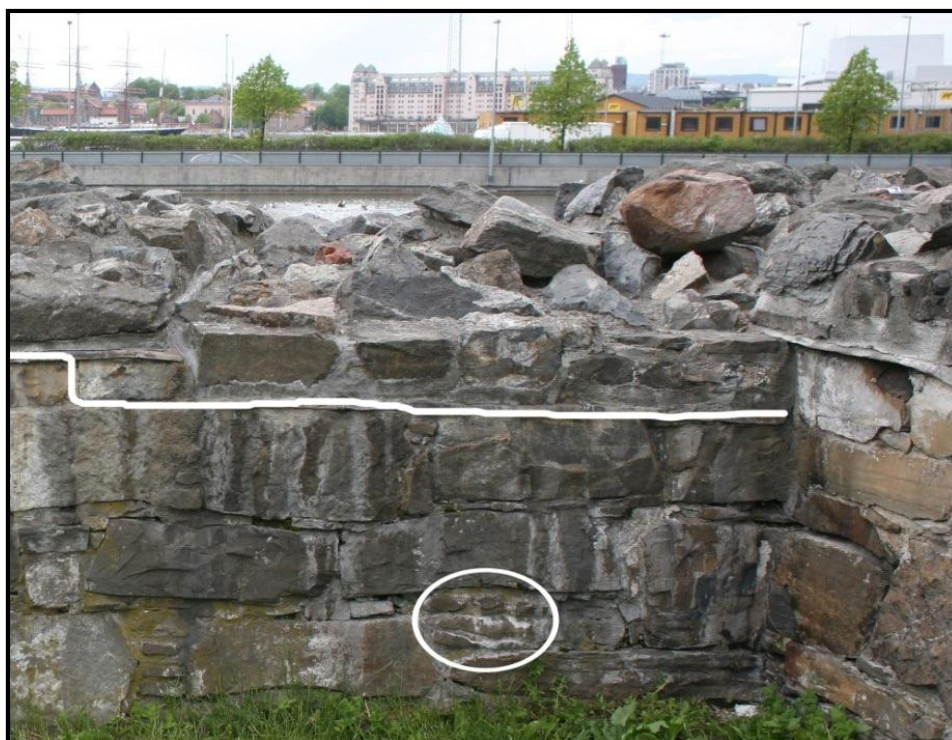
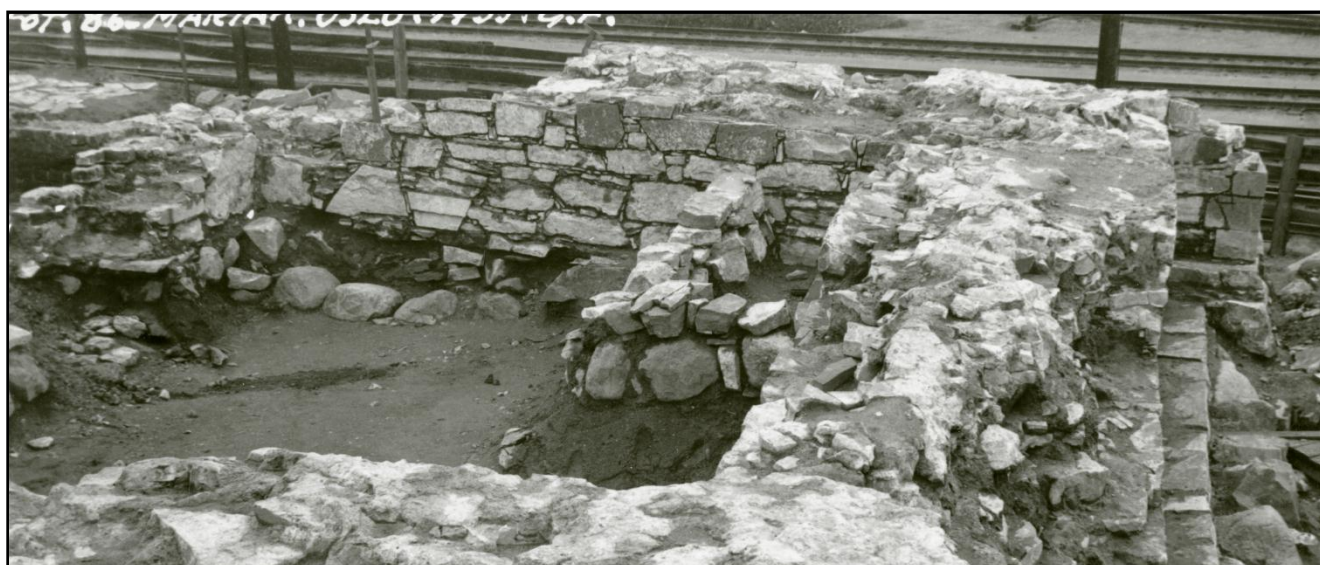
Utsnitt av foto 86. Sett mot vest. G. Fischer, 1935.

Den bevarte muren følger membranen. Sirkelen angir stein det er vanskelig å gjøre rede for. I arkivfotoene er de gjemt bak den sekundære tørrmuren. Gitt den gode bevaringstilstanden i muren ellers, er det mest sannsynlig at disse er opprinnelige.

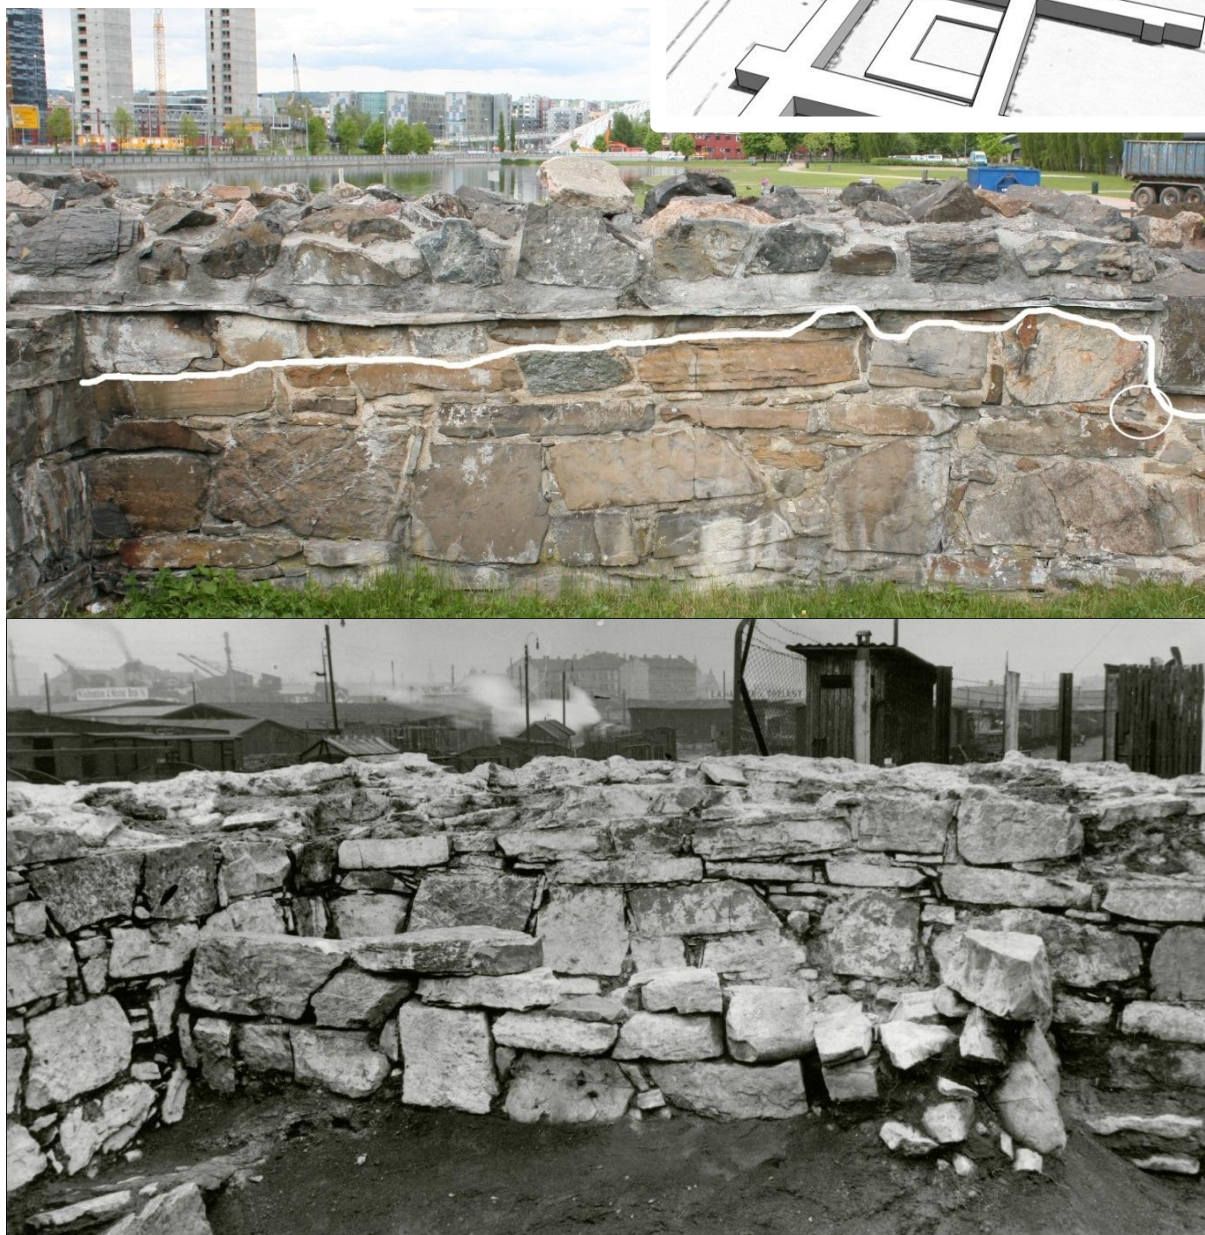
INDRE NORDVEGG

Utsnitt fra foto 79. Sett mot nord. Tørrmuren foran den indre nordveggen er sekundær. G. Fischer, 1935.

Muren er svært godt bevart. Den har fått et konserverende avrettingsskift for å rette opp skråningen vestover.

Sirkelen angir pinningsstein som trolig er ny. Utover disse ser det ut til at original pinningsstein er flittig gjenbrukt, samt har beholdt sin opprinnelige plassering.

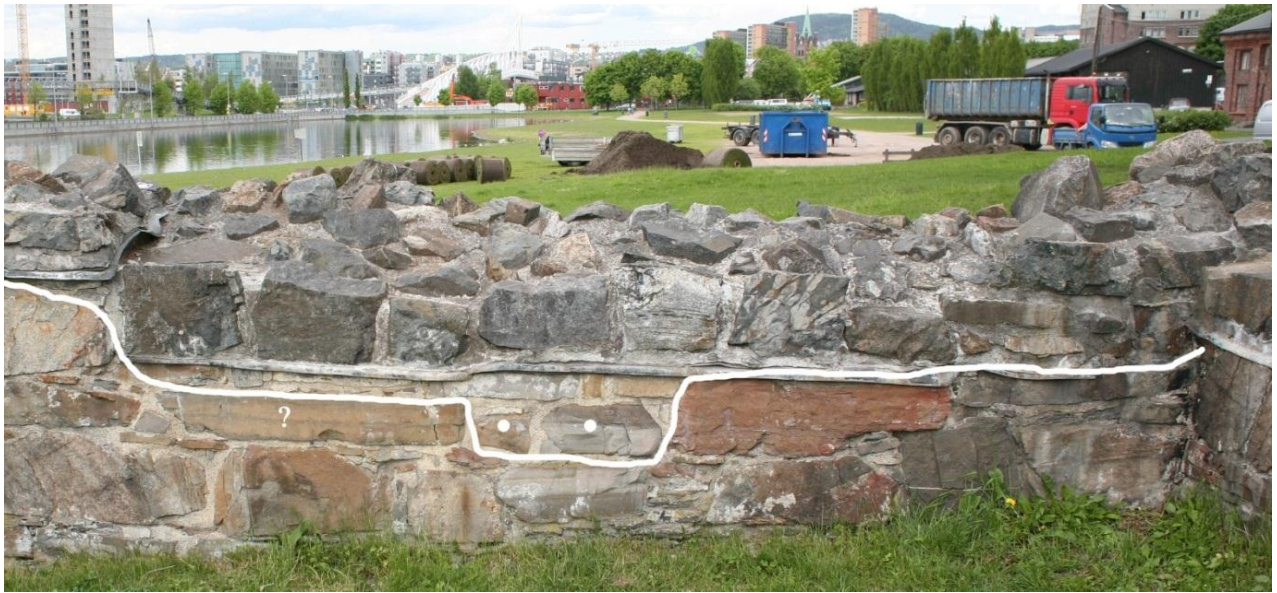
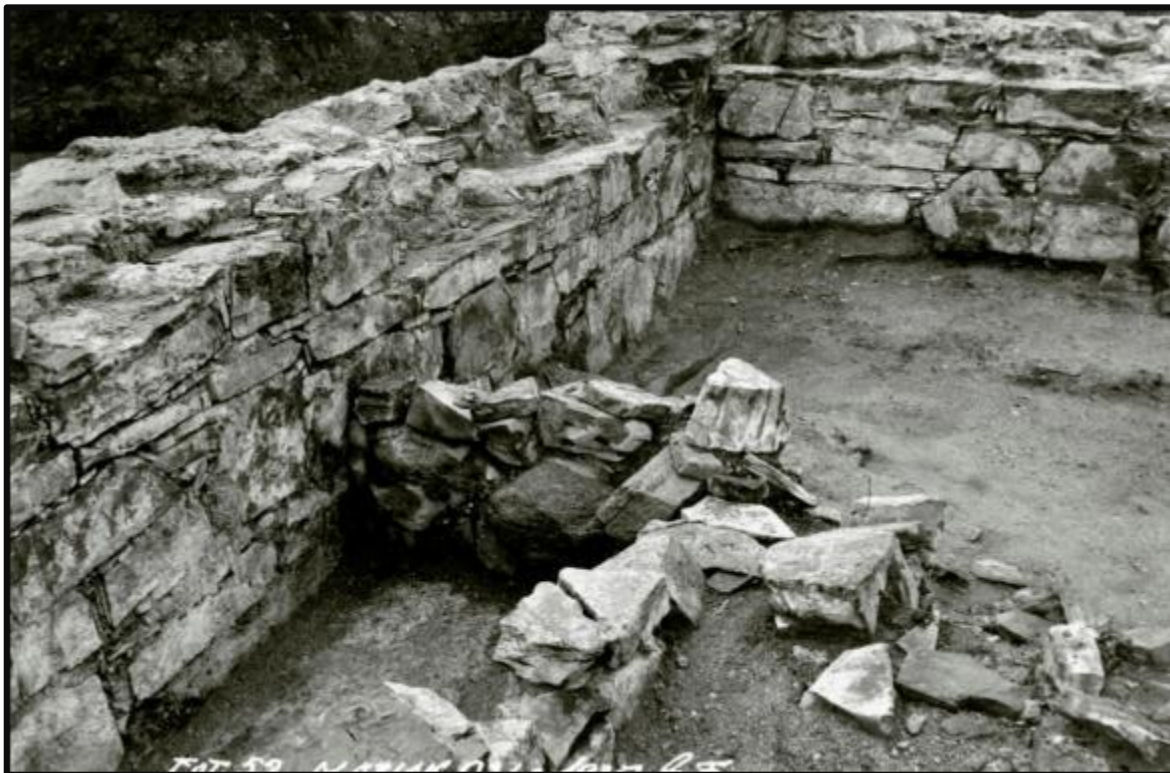
Foto 59. Sett mot øst. Torrsmuren foran nordveggen er sekundær. G. Fischer 1935.

Steinen med "?" må enten være ny eller snudd. I arkivfoto 59 kan man observere at steinen på denne plassen har et kraftig sår i murlivet. Den kan derfor ha blitt snudd. En annen mulighet er at det snarere er 2 steiner, ikke 1. Det er imidlertid vanskelig å tro at man har murt den ene steinen delvis bak den andre. I så fall er steinen med "?" ny.

Bruddsteinene med prikk ligger ikke på opprinnelig plass, men kan være originale. Det er vanskelig å si helt sikkert ut fra arkivfoto.
