MARIAKIRKEN I OSLO

BEVARINGSTILSTAND

Av Petter Snekkestad

© 2012 Kulturretaten i Oslo kommune og Riksantikvaren.

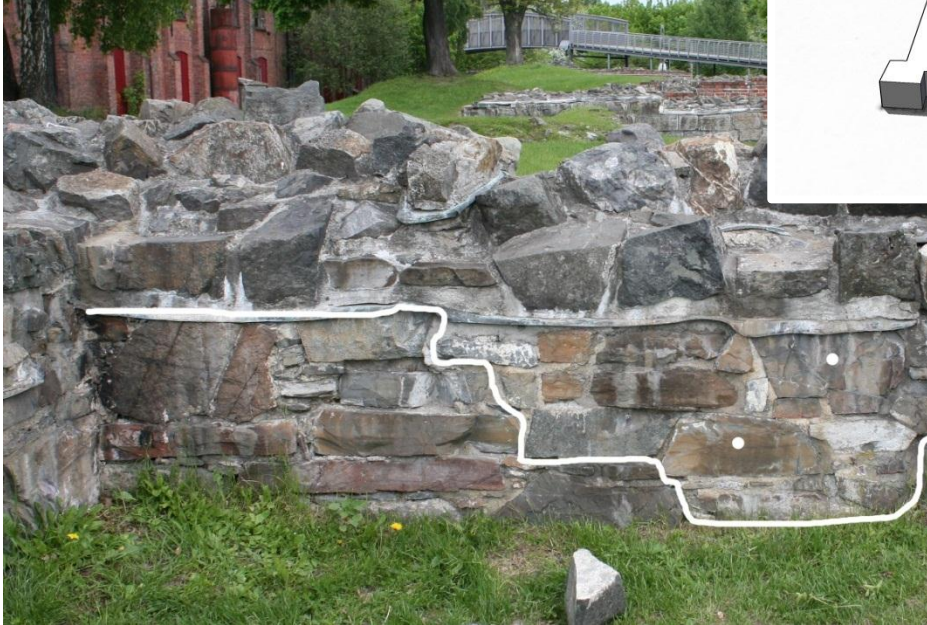
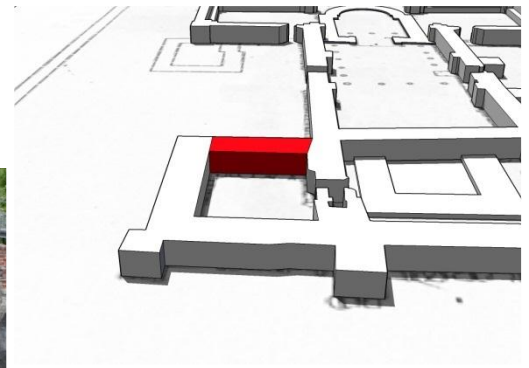
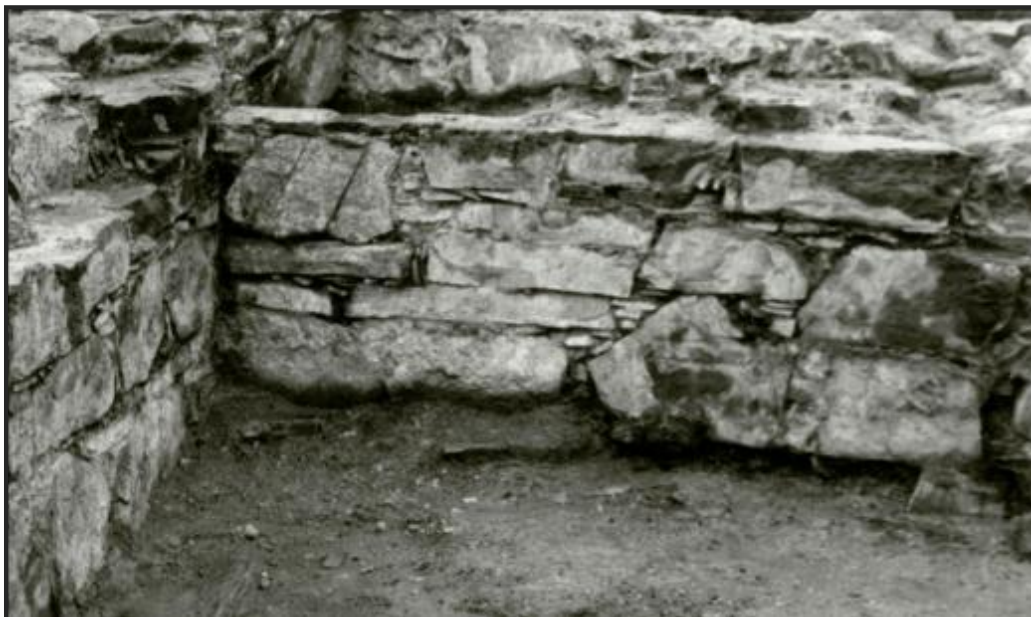
INDRE ØSTVEGG

Utsnitt av Foto 52. Sett mot øst. G. Fischer, 1935.

Veggen var godt bevart ved utgravingen, men flere steiner har i ettertid blitt tatt ut eller blitt ommurt i ny posisjon. Det er åpenbart tilført en del stein av mindre størrelse for å erstatte de forsvunne steinene og holde jevn høyde på muren.

De 2 steinene med hvit prikk er trolig opprinnelige. De har da imidlertid blitt flyttet. Den nederste har egentlig plassen til gråsteinen umiddelbart på venstre side. Den øverste ser ut til å ha blitt snudd opp-ned og fått plassen til en forsvunnet stein noe over sin opprinnelige posisjon.

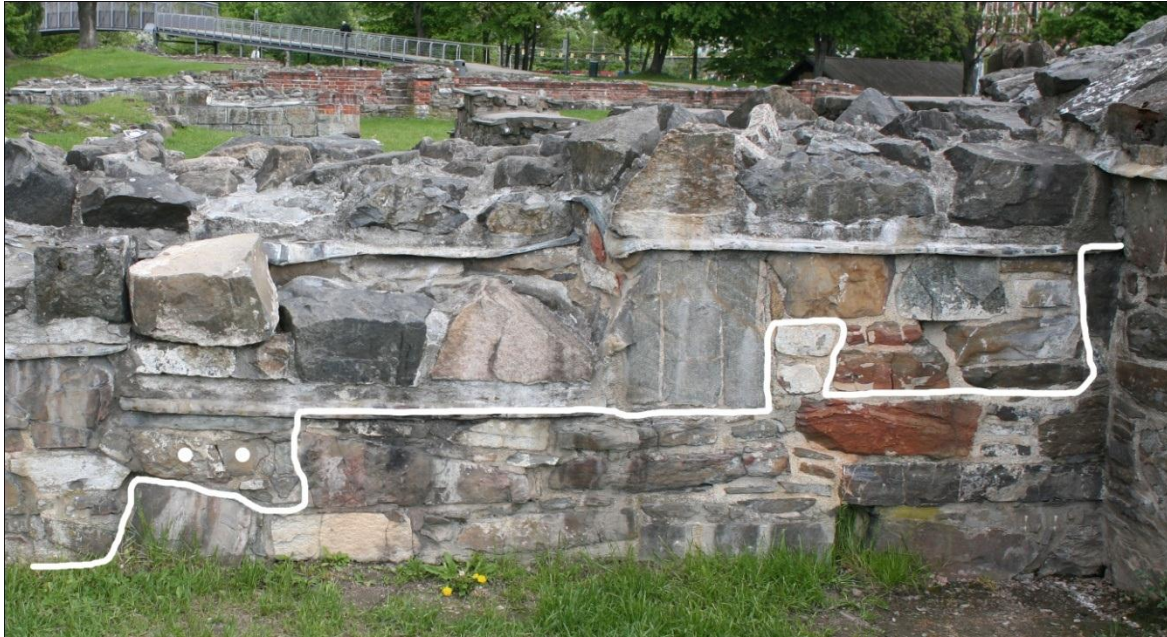
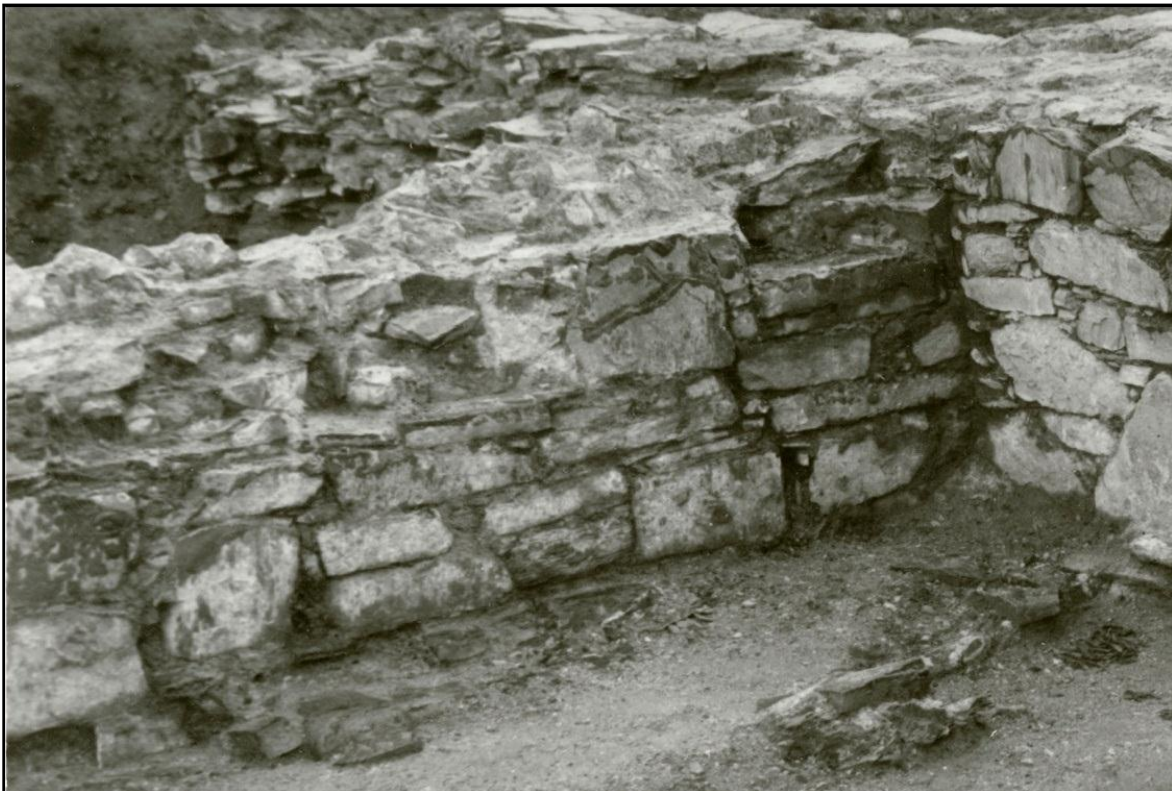
Utsnitt av foto 53. Sett mot sørøst. G. Fischer, 1935.

Også i søndre del av muren er flere stein tatt ut. Det er vanskelig å gjøre rede for om pinningssteinen under strek er opprinnelig. Feltene der de forekommer i dag samsvarer med de opprinnelige.

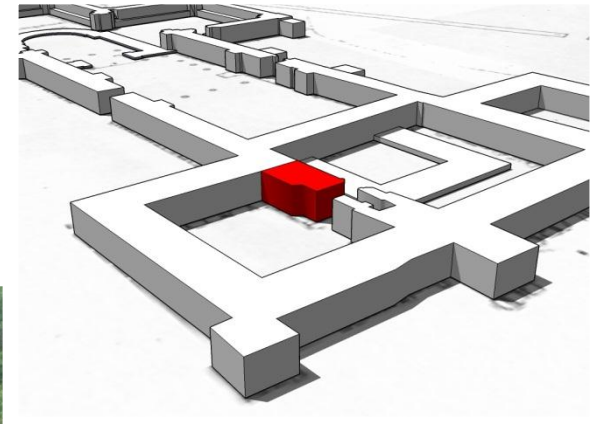
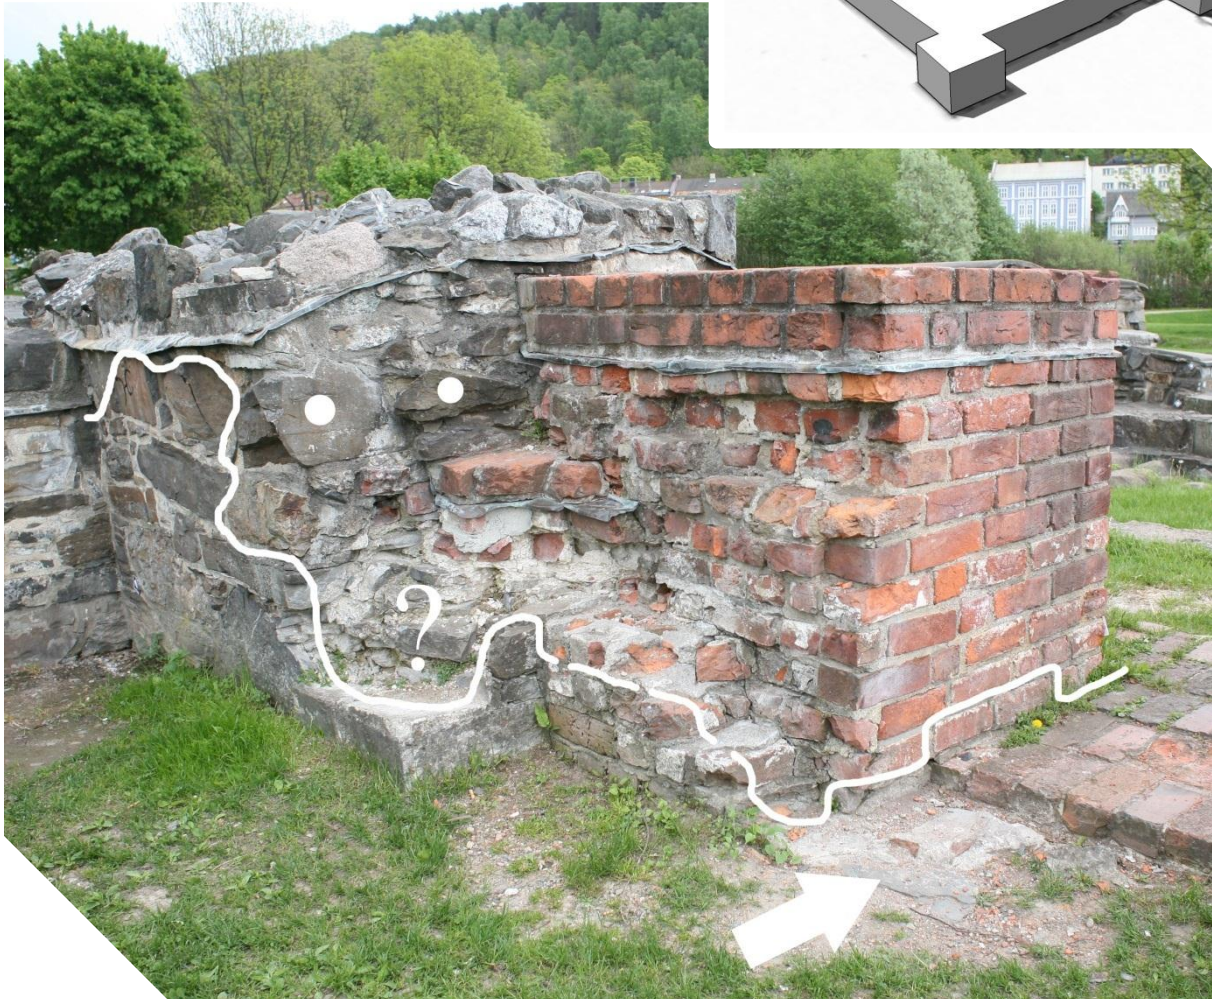
VANGE I TEGLPARTIAL

Det hersker noe tvil omkring hvordan veggen og vangen opprinnelig sto. Den første problemstillingen berører hvorvidt teglpartiet i vestveggen var trukket inn fra murlivet; med andre ord om muren slik den fremkommer i dag er en korrekt illudering. Fischer behandlet ikke temaet⁶⁹, og Christie røper gjennom plantegninger at han ikke tolket murlivet som inntrukket.⁷⁰ Dette muligens fordi et sokkelskift her strakk seg frem til og lengere enn portalvangen (se foto 65 under).

Murlivet må tolkes som inntrukket. Hjørnekvaderen under «?» tyder på det, samt et utstikkende, sokkellignende teglskift under bakken som ligger inntil denne. Over kvaderen lå en hjørnestein til, som nå er forsvunnet; partiet med «?» er derfor ikke synlig på foto. Steinene her er imidlertid trolig originale.

Den hvite pila angir en opprinnelig mørtelkledd helle som viser hvordan teglgulvets underlag var ordnet.

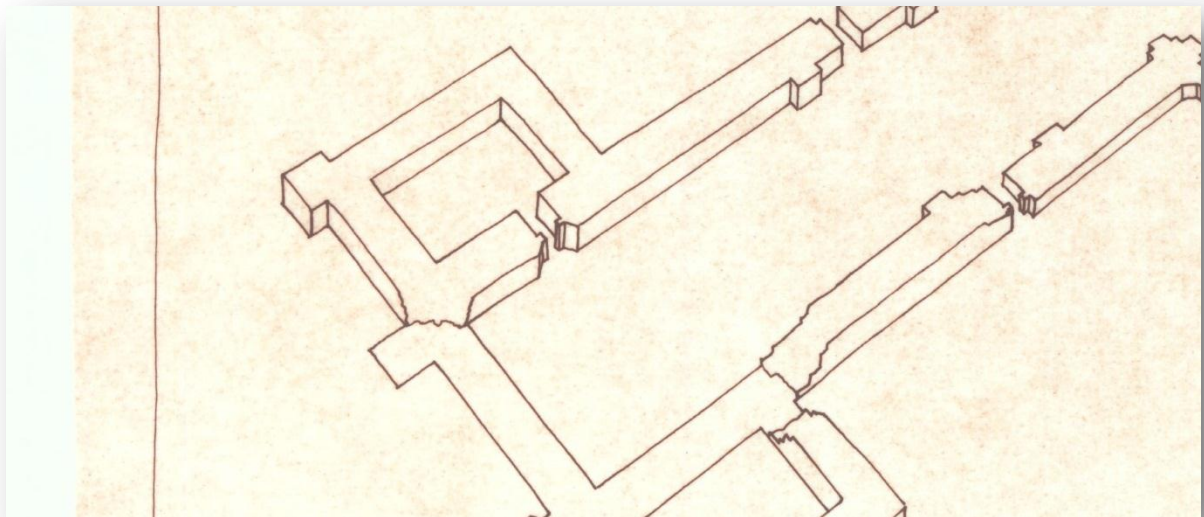
Utsnitt av perspektivtegning tolker teglportalens mulige fremspring i østvangen som smalere enn tilsvarende i vestvangen. Indre murliv i nordtårnets sørvegg er ikke inntrukket, noe som må være en feiltolkning. Tegning av Håkon Christie, 1963, fra mappen *A1. Maria K.* i Riksantikvarens Arkiv.

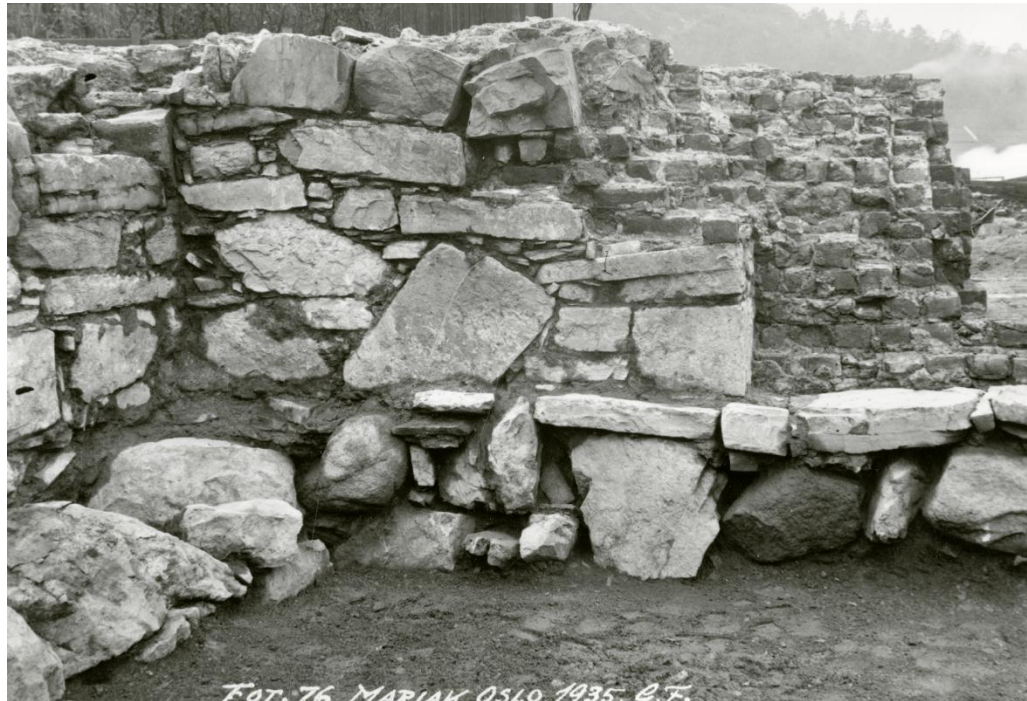
Foto 76. Sett mot sør. Indre sørvegg består av bruddsteinsmur avløst i vest med en inntrukket teglmur som ender i en åpning mot skipet. G. Fischer, 1935.

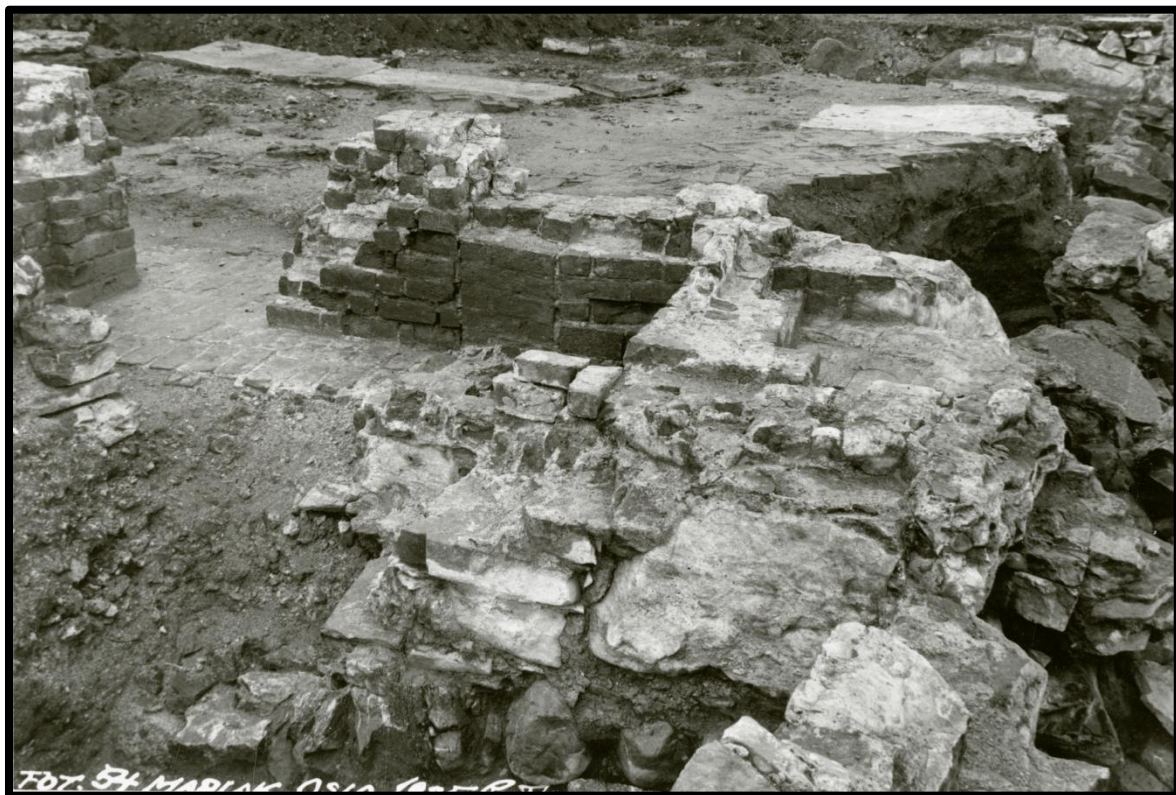
Den andre problemstillingen angår teglportalens vange. Ytre skall var ved utgravingen i 1935 revet til nederste skift, med unntak av et mulig $\frac{1}{2}$ steins langt og $1\frac{1}{2}$ steins bredt fremspring i 4 skift i søndre ende (se foto 54, delvis gjemt bak sekundær mur i venstre hjørne). Dersom vangen ikke har hatt fremspring, og det vi ser er en tilfeldig velbevart del av en flat vange, så er den opprinnelige situasjonen i tråd med konserveringen. Hvis vangen derimot har hatt fremspring, hviler konserveringens ytre skall på et enslig teglsteinsskift i bunnen som opprinnelig ville fremstått lik et fremtrukket «sokkelskift» (se de 2 bevarte løperne over teglgulvet) for et opprinnelig ytre teglskall som nå er gjemt bak konserveringsskallet. Det er uklart hva Christie tenker om saken, da han feilaktig har tegnet inn et smalt fremspring (ikke $1\frac{1}{2}$ bredt) i sine plantegninger, samtidig som han var med på å konstruere en flat vange under konserveringen i 1962. Situasjonen så annerledes ut for Christie, da det antatte fremspringet som sto i 1935 var forsvunnet i 1961.

Foto 54. Sett mot sørøst. Åpningen i sørveggen med en mulig fremspringende 1,5 stein bred vange sees til venstre i bildet. Rester av trappen til høyre i bildet. G. Fischer, 1935.

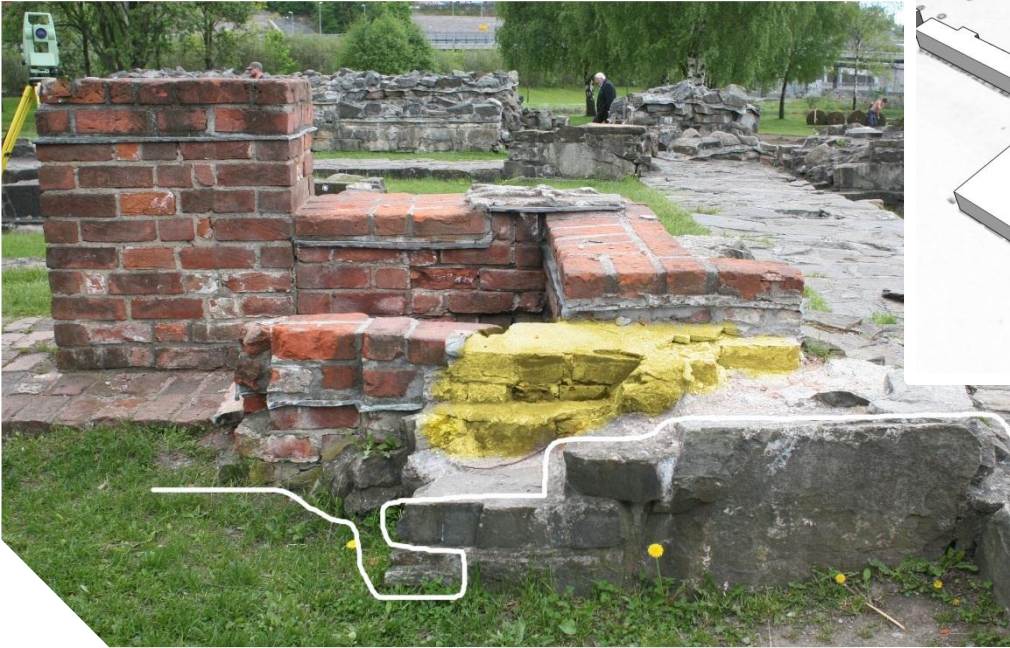
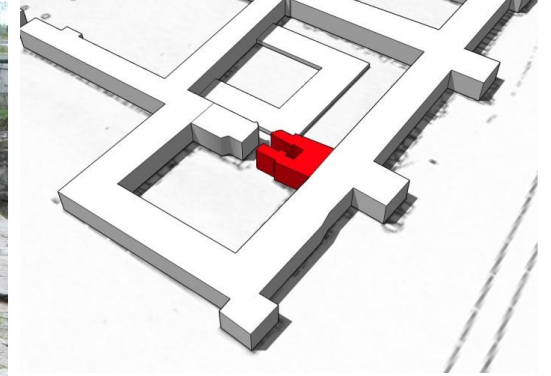
INDRE SØRVEGG OG TRAPP

Bruddsteinmuren er nesten helt borte, med kun noen rester bevart mot hjørnet i øst (se arkivfoto 54 ovenfor).

Teglsteinene markert med gult må tolkes som originale, og har hatt konserveringsskift over seg som nå er borte. Merk at flere stein under kobbermembranen også er originale.

Murlivet er bevart i opp til 4 skift (egentlig 5, da ett ligger skjult under teglgulvet), men teglsteinen er svært skadet. Stein «1» lå opprinnelig skjult bak en forsvunnet murflukt i søndre trappemurliv, som ikke bøyde av sørover og som kan ha fungert som vederlag for et trappetrinn i tre. De to steinene merket «!» kan være originale, men må være flyttet for å støtte opp under nordvngen i trappesmyget.

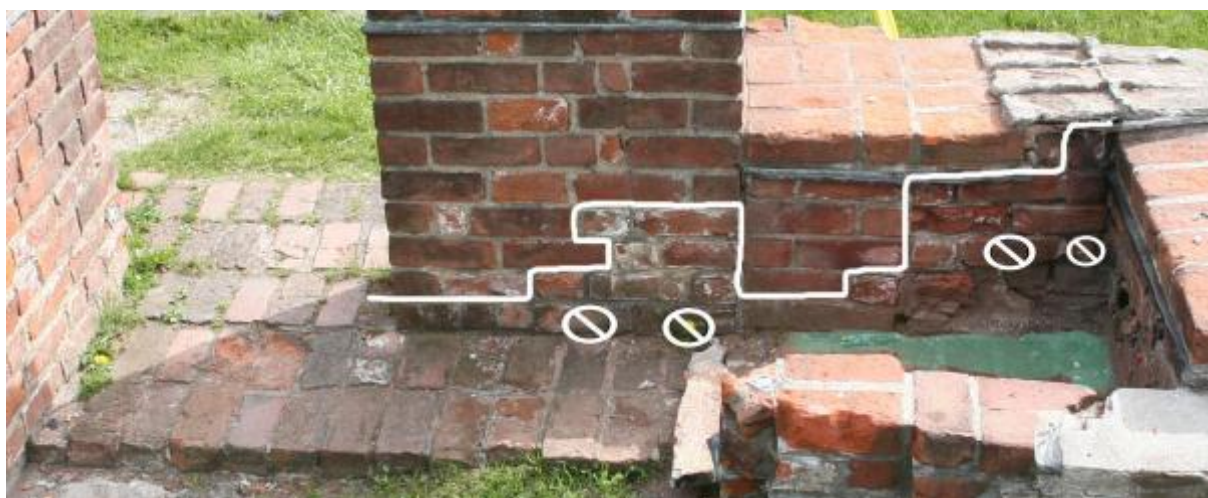
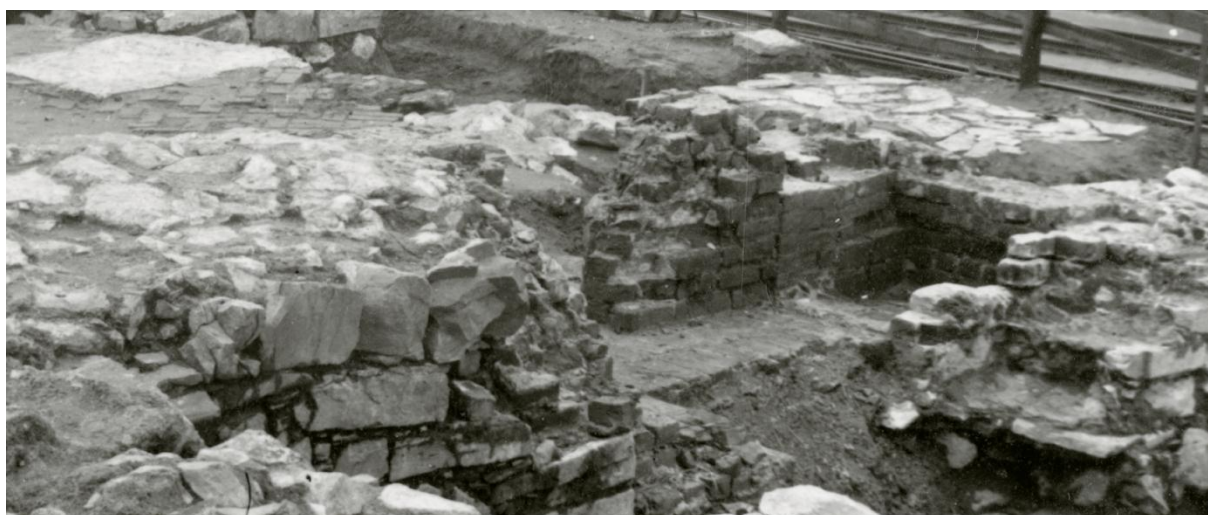
Vestre vange og teglgulv

Utsnitt av foto 85. Sett mot sørvest. Trappen i nordtårnets sørmur. G. Fischer, 1935.

Den hvite streken angir teglstein som følger opprinnelig skiftegang og trolig er originale. Merk at noen kan være nye, og tilsvarende at enkelte teglsteiner over strek kan være gjenbrukte middelalderstein. Overstreket runding viser til stein som må være satt inn sekundært. Muren er konservert med opp til 9 skift, noe som stemmer med den funne skifthyden. Det er således bevarte teglstein i indre skall helt opp til kobbermembranen.

Teglgulvet ser ut til å være godt bevart og med få utskiftninger; ingen nye kan tydelig observeres. Flere av steinene strekker seg under tilstøtende murliv, samt har mindre ujevnheter i høyde og støt som stemmer overens med de på arkivfoto.

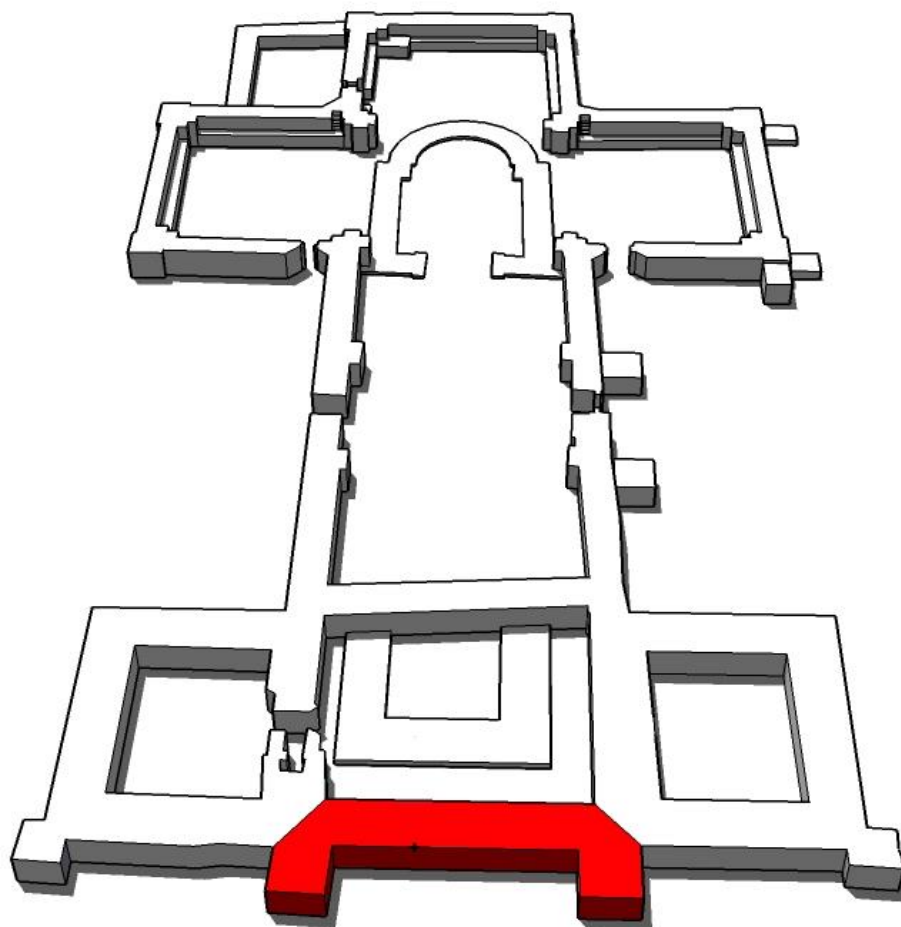
Kun fundamentet er tilbake av vestfronten. Den ligger under en rekonstruksjon av murflukten, og er delvis fremme i dagen på vestsiden. Rekonstruksjonen hadde store skader da den ble undersøkt i 1999,⁷² og disse ble senere reparert.

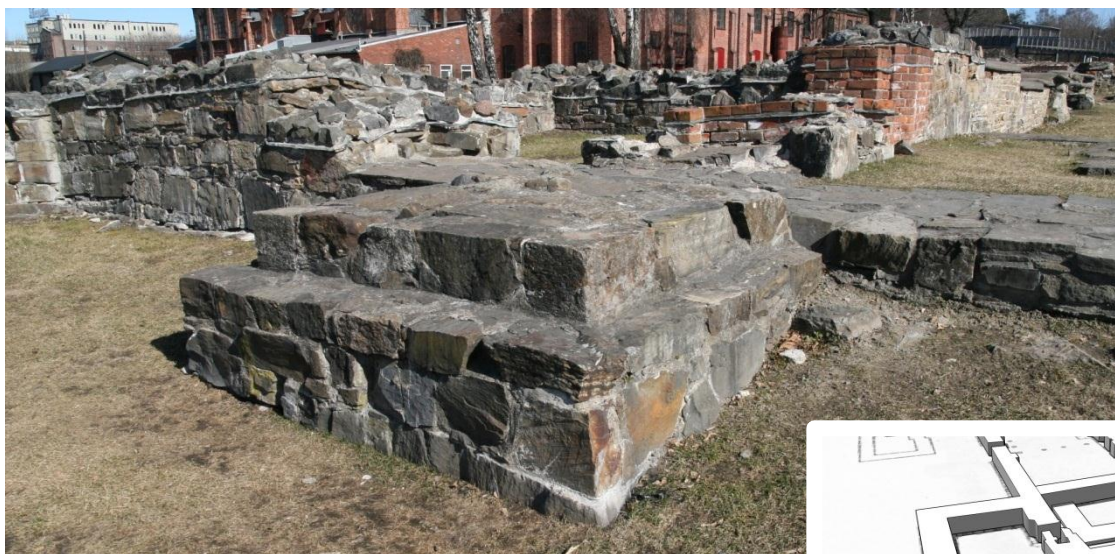
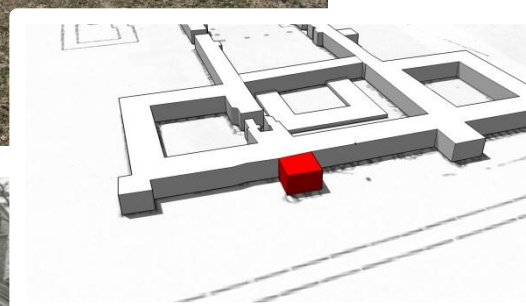
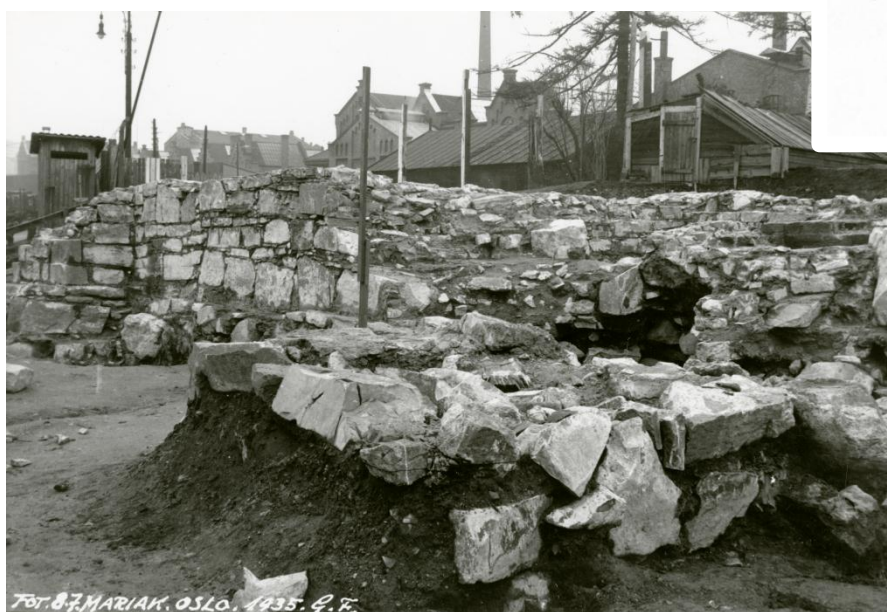
PILAR 3

Foto 87. Sett mot nordøst. G. Fischer, 1935.

Pilaren har kun bevart deler av fundamentet.⁷¹ Den rekonstruerte pilaren har fått en sokkel i 3 skift og ett skift av pilarens murliv. Pilar 3 er murt etter forbilde av den bedre bevarte pilar 2.

Manglende fotodokumentasjon gjør det vanskelig å spore originalt materiale. Det er imidlertid sannsynlig at mye stein i "fundamentskiftet" er gjenbrukt (se foto 36 og 56), samt de utraste steinene nedenfor.

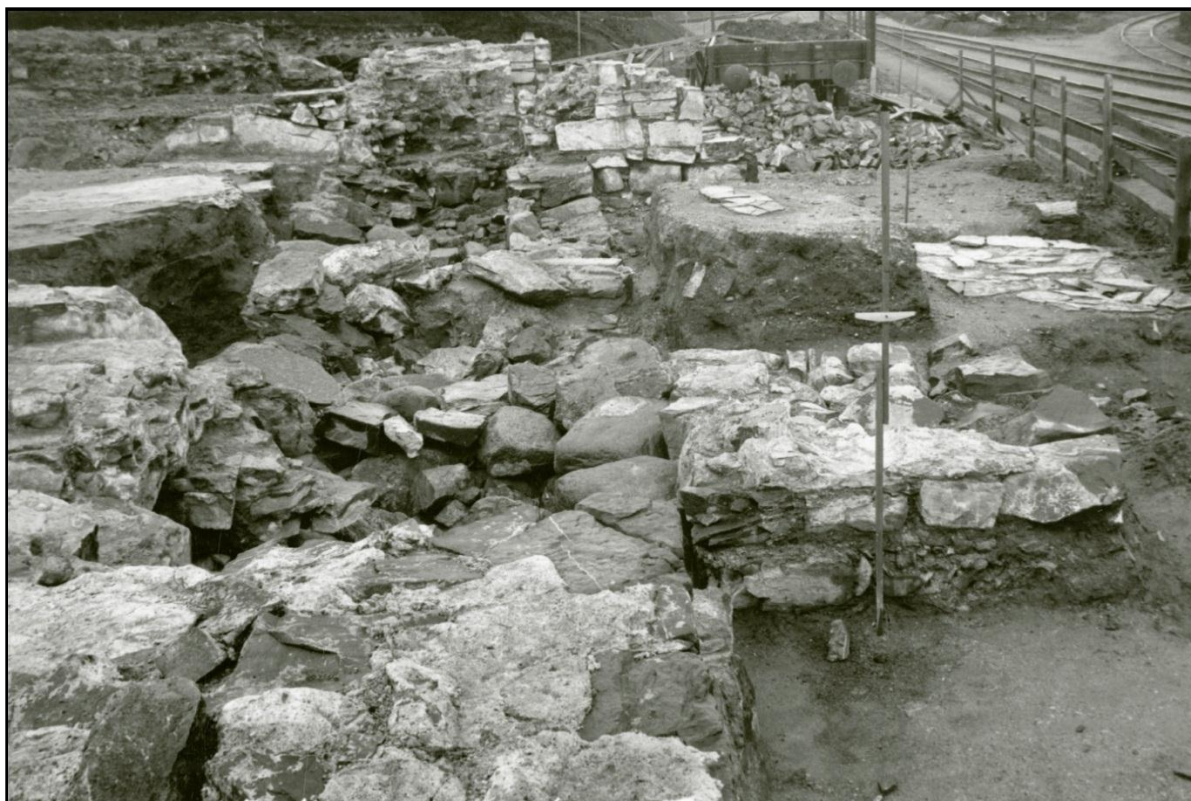
Utsnitt av foto 56. Vestfronten med pilar 3. G. Fischer, 1935.

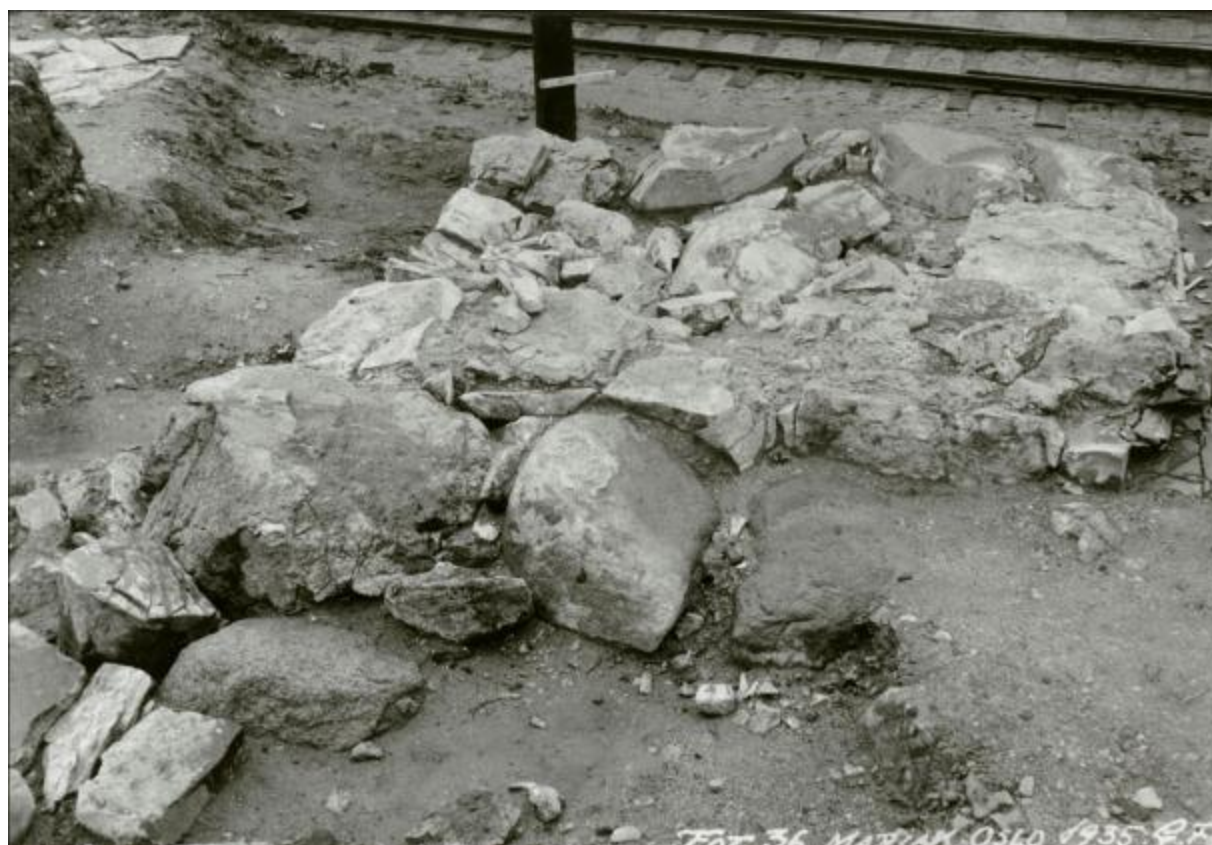
Foto 36. Sett mot vest. Fundamentrestene av pilar 3 sett ovenfra. G. Fischer, 1935.

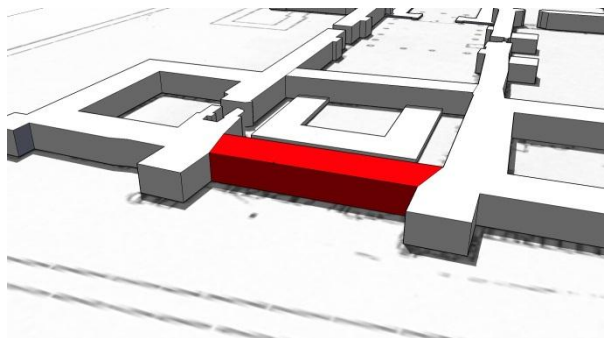
VESTFRONTEN MELLOM PILAR 2 OG PILAR 3

Ved avdekkingen i 1935 noteres det at muren kun har bevart det underste rullesteinsfundamentet, samt "enkelte steder litt av sokkelfundamentet [...]". Dette sokkelfundamentet blir i samme vendingen også kalt "nederste skift av sokkelfremspringet over fundamentet".⁷³ Det vises her til resten av sokkelen som stedvis ligger i dagen mellom pilarene.

Det er antatt at sokkelen i pilar 2 – som ligger i høyde med hellesteinsrestene på utsiden av kirken (se arkivfoto 56, 57, 58; ikke de lavereliggende, omfangsrrike hellerestene) og noe under gulvrestene innenfor (se foto 61) – angir terrenghøyden slik den fremsto da teglkirken sto ferdig.⁷⁴ Den rekonstruerte muren er hevet noe over sokkelen i pilar 2, og angir med det noenlunde terskelhøyden i teglkirken.

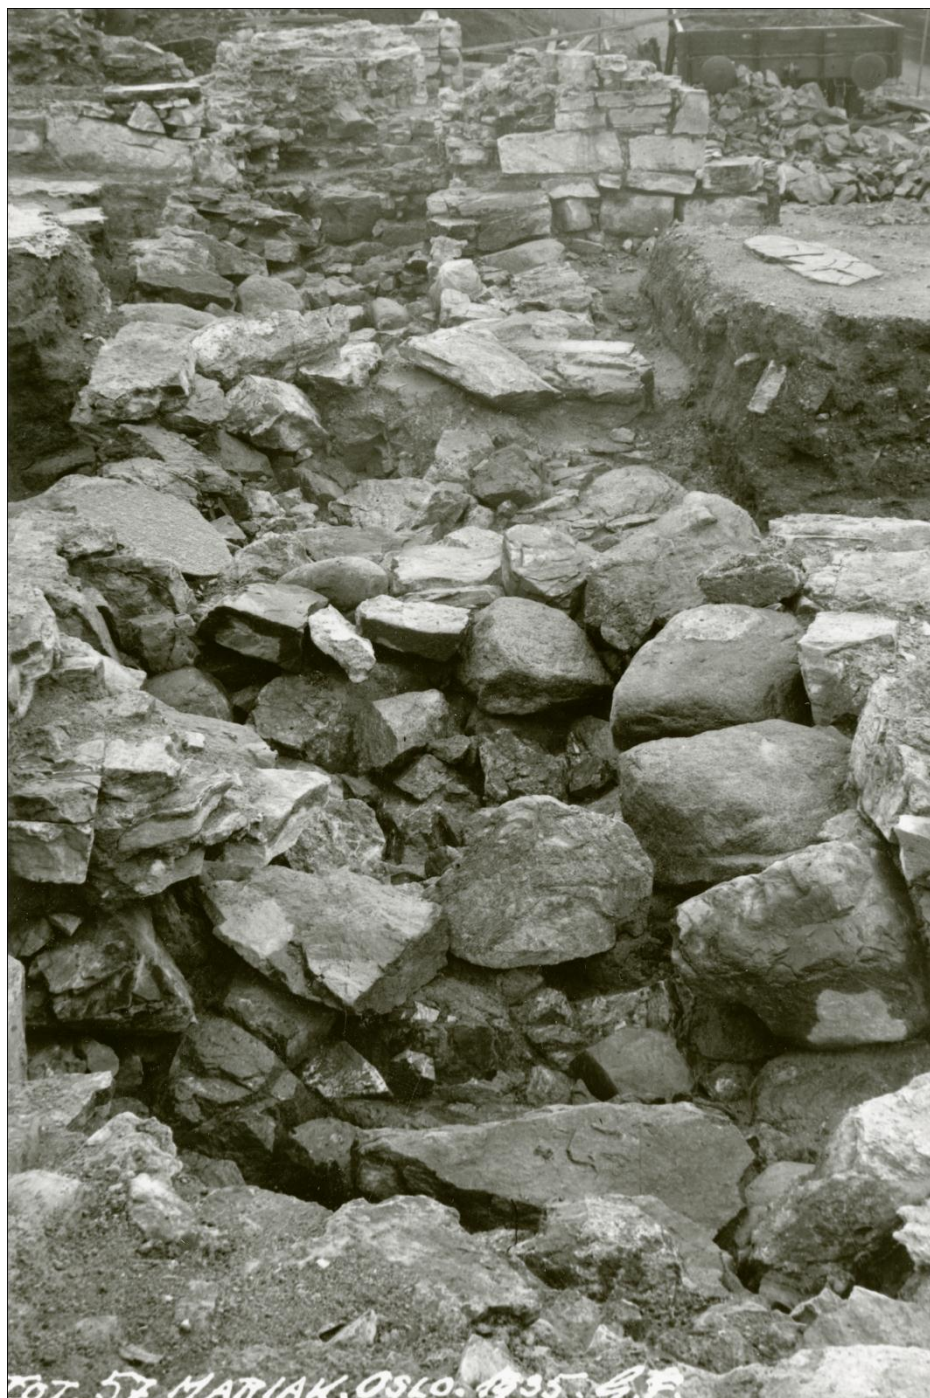
Foto 57. Sett mot sør. Vestfrontens fundament. G. Fischer, 1935.

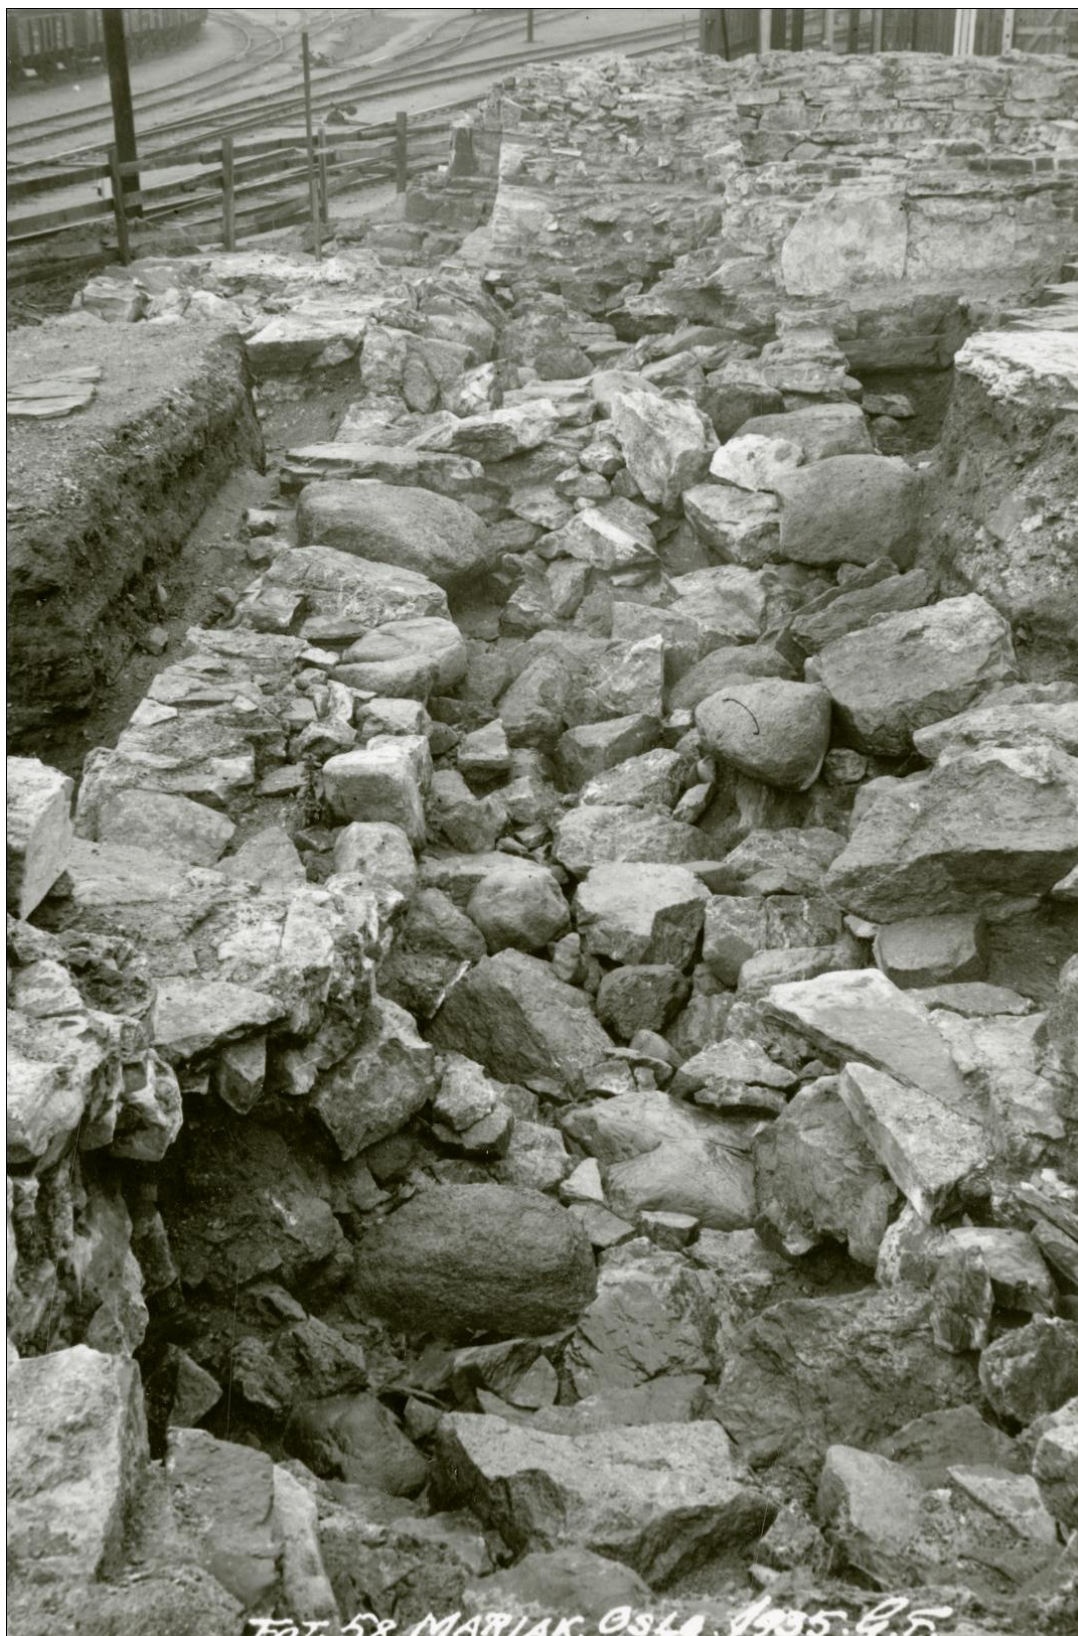
Foto 58. Sett mot nord. Vestfrontens fundament. G. Fischer, 1935.

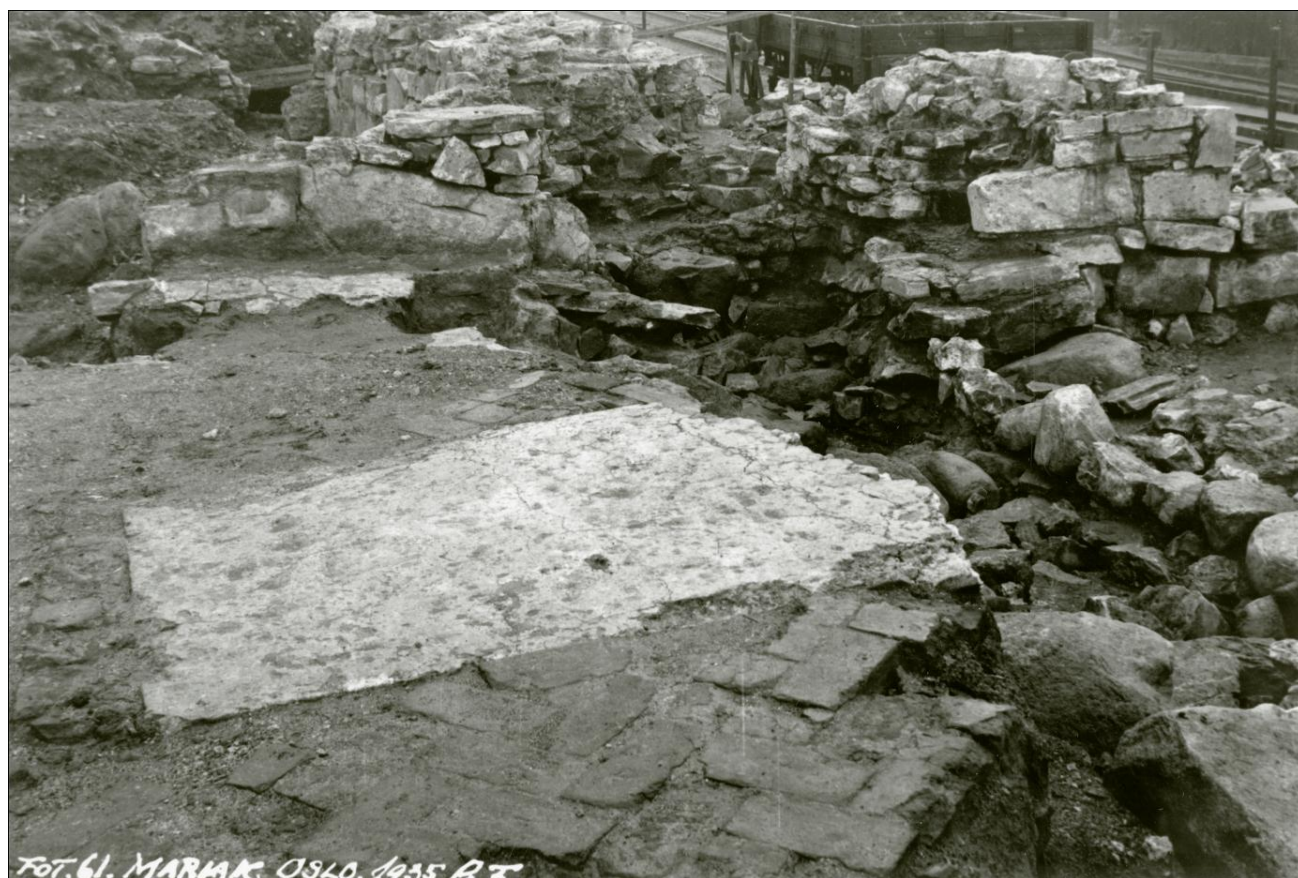
FOT. 61. MARIK. OSLO. 1935. B. F.

Foto 61. Sett mot sørvest. Rester av sent gulvlag i teglkirken med pilar 2 i bakgrunnen. Gulvlaget er fjernet. G. Fischer, 1935.

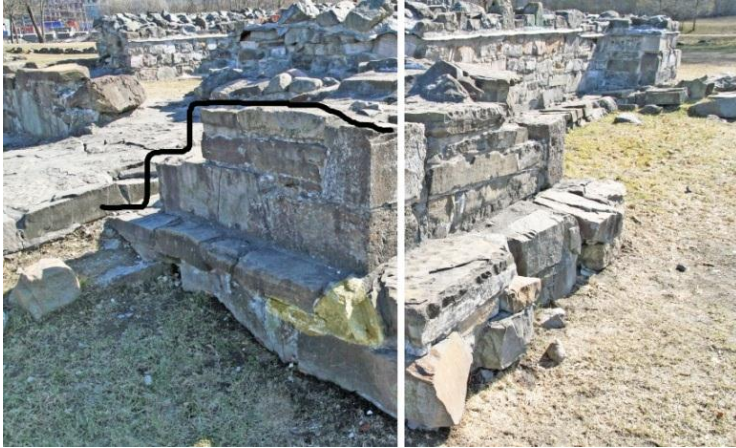
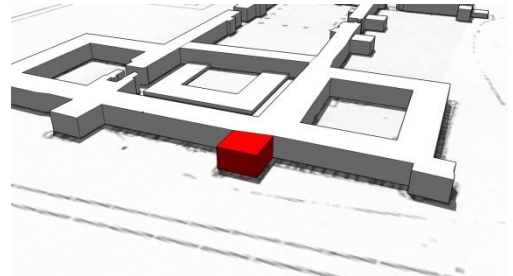
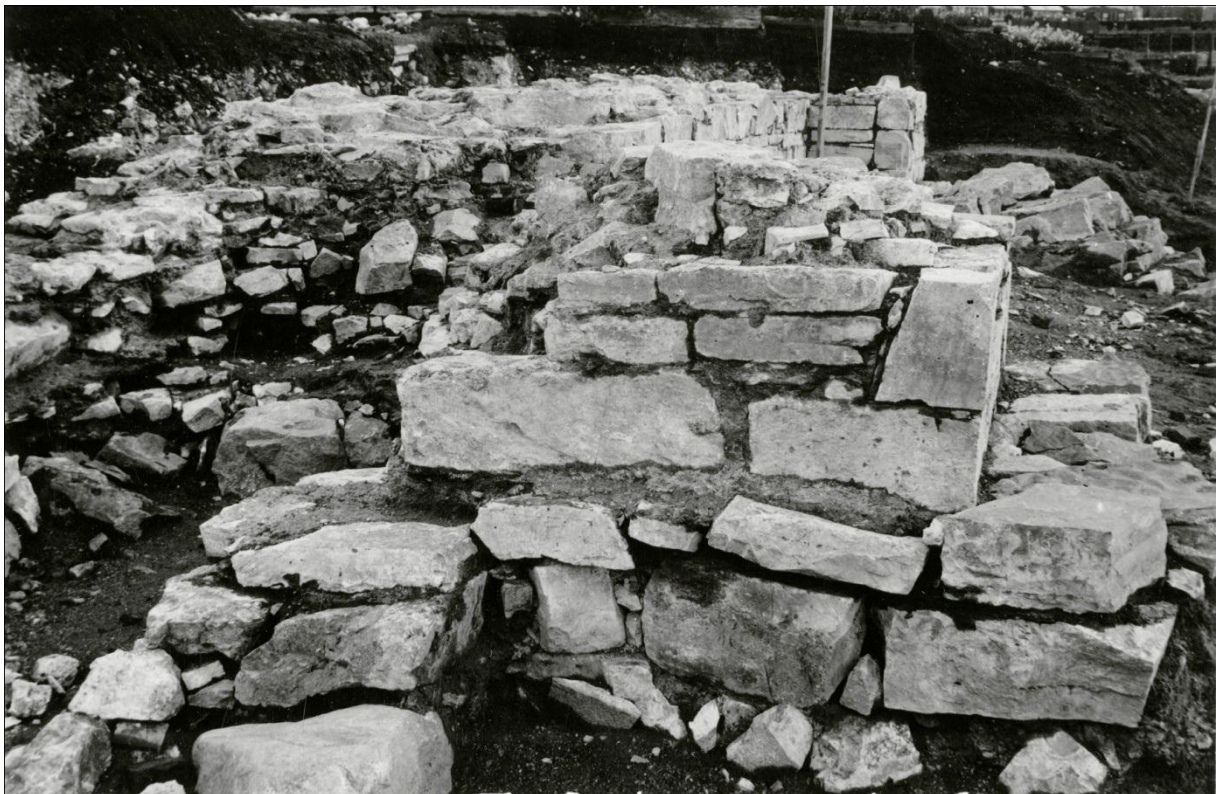
PILAR 2

Foto 30. Sett mot sør. Pilar 2 med sokkel. G. Fischer, 1935.

Den nordre siden av pilar 2 har bevart alle bruddsteiner.

Det gule partiet angir 2 pinningssteiner, samt 2 mindre bruddsteiner som trolig ikke har opprinnelig plassering. Det er også mulig at disse steinene er nye.

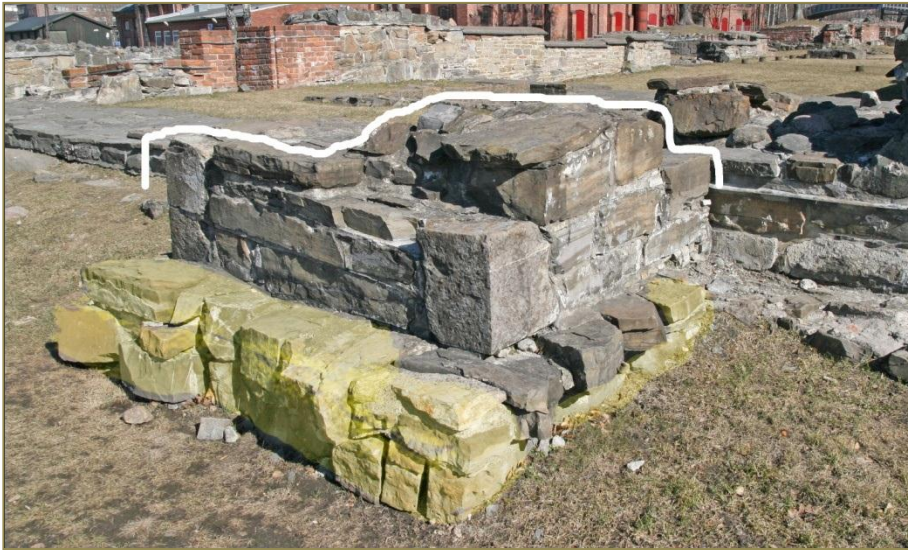
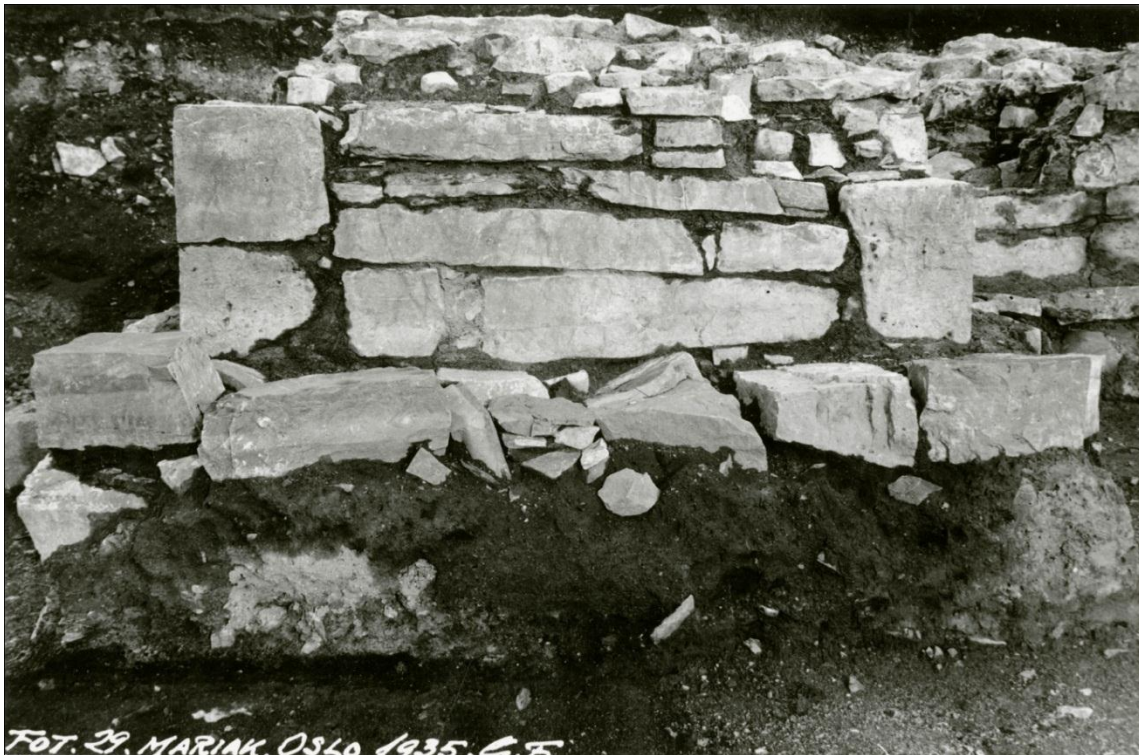
Foto 29. Sett mot øst. Detalj av pilar 2. G. Fischer, 1935.

Muren over sokkelen er godt bevart, men har mistet en del mindre steiner i øvre skift; 3 stykker i midten av pilarens murliv, samt en rekke steiner murt under den øverste hellen til høyre (se foto 29). Denne hellen ligger i dag over en bruddstein i det søndre murlivet, og *henger* i luften der disse mindre steinene opprinnelig lå (se omarbeidet foto ovenfor).

Den gule markeringen viser til usikkerheten omkring sokkelsteinenes originalitet. Det nederste skiftet er ikke synlig, med unntak av den nordvestligste bevarte hjørnesteinen. Det kan se ut til at det er tilført mye ny stein i nederste skift. I øverste sokkelskift er steiner flyttet på og byttet ut. Eksempelvis er den sørvestre hjørnesteinen erstattet med en nymuring av flere mindre steiner. Den nordvestre hjørnesteinen i øverste sokkelskift må være byttet ut, muligens med steinen umiddelbart til høyre for seg.

Hvis det finnes relevant for konserveringen, bør disse forsvunne steinene rekonstrueres korrekt etter foto 29.
