MARIAKIRKEN I OSLO

BEVARINGSTILSTAND

Av Petter Snekkestad

© 2012 Kulturretaten i Oslo kommune og Riksantikvaren.

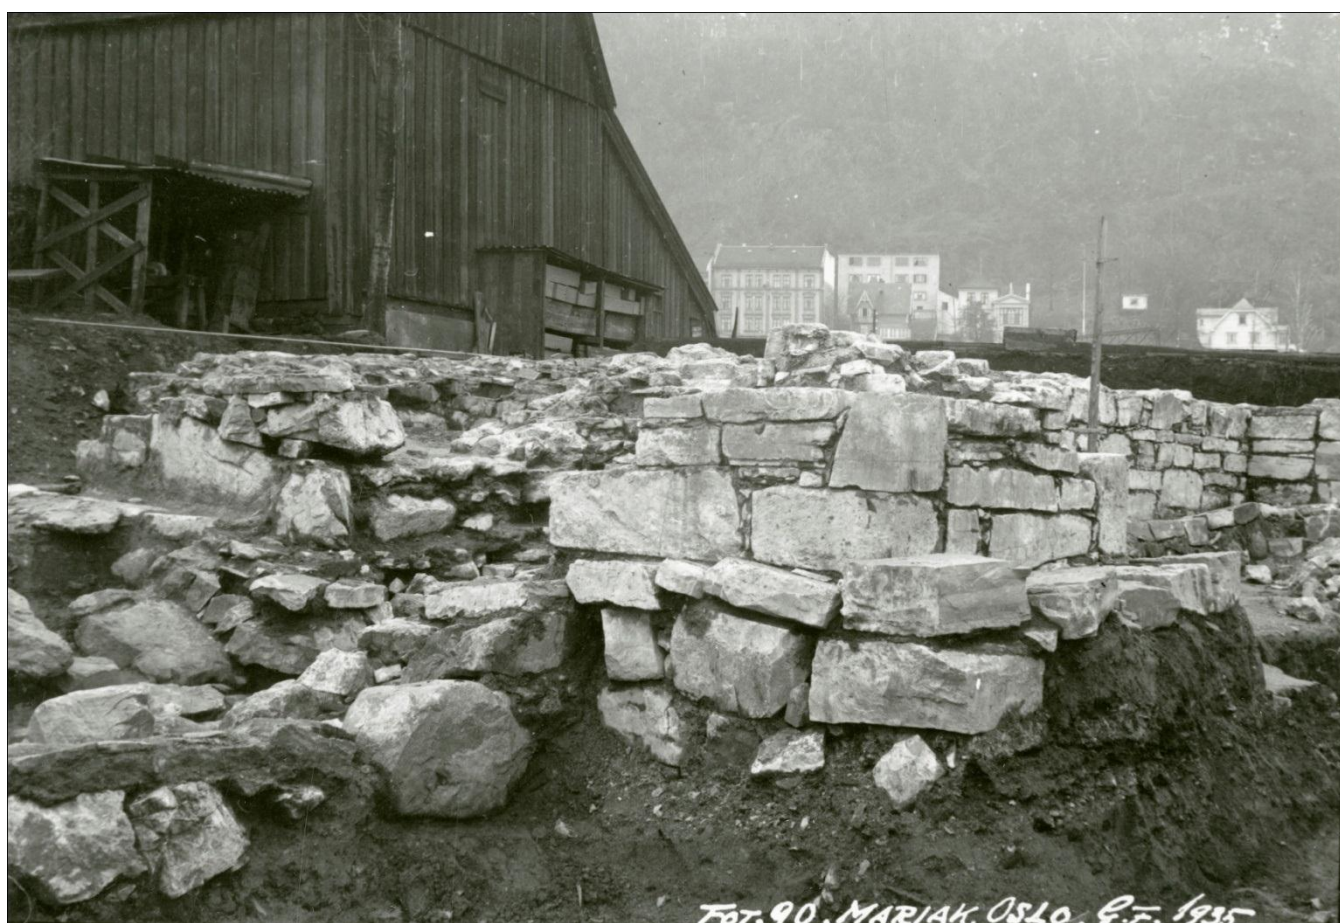
Foto 90. Sett mot sør. Pilar 4 med Thor Olsens arklåve i bakgrunnen. G. Fischer, 1935.

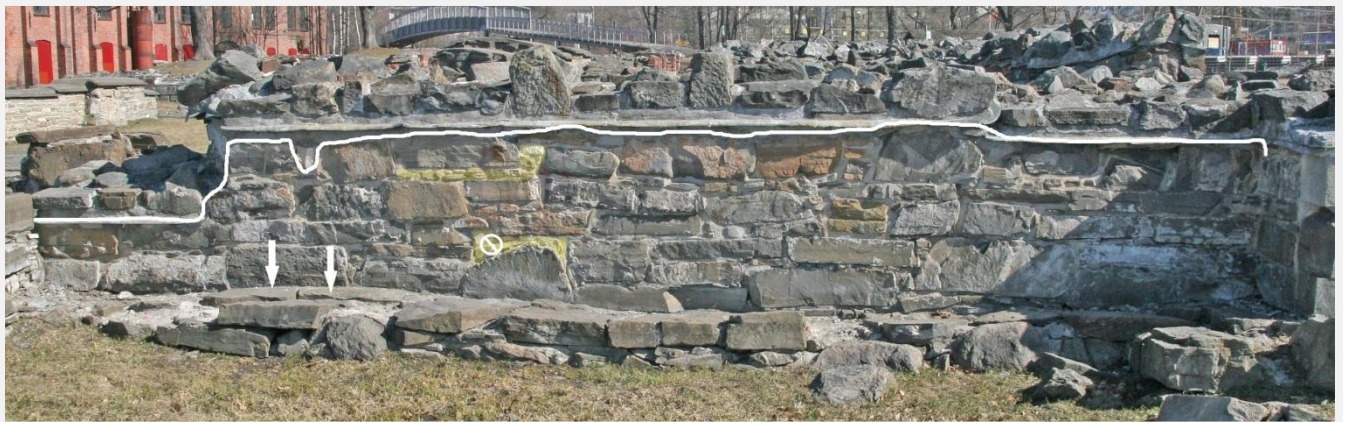
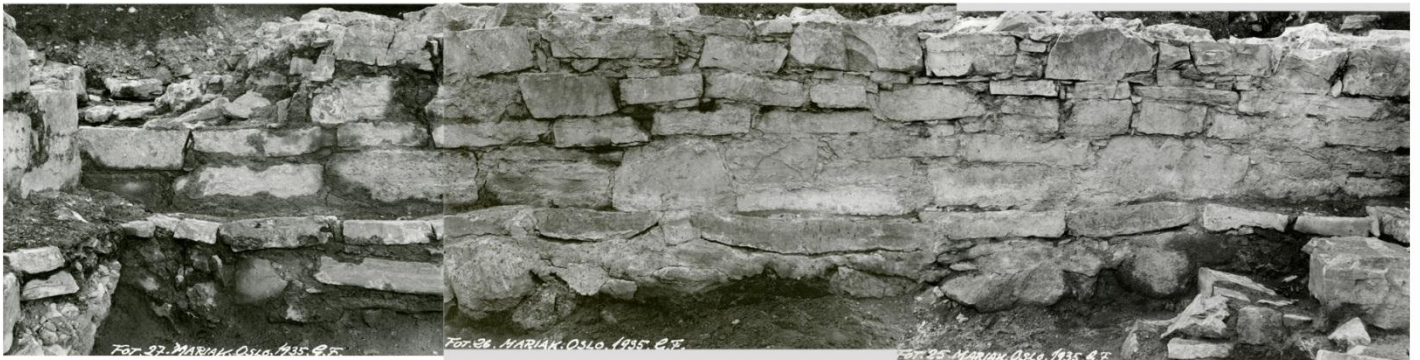
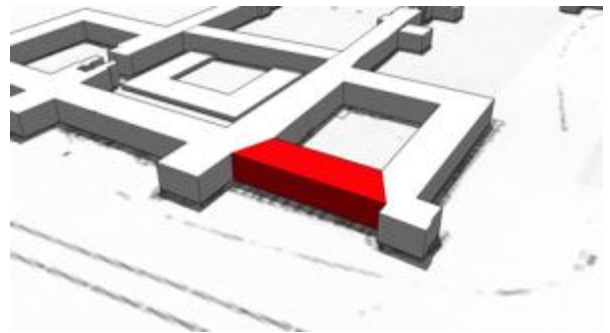
YTRE VESTVEGG

Foto 25, 26 og 27 smeltet sammen. Bruddsteinmuren strekker seg fra pilar 2 til hjørnepilar 1. G. Fischer, 1935.

Med unntak av noe forsvunnet pinningsstein er muren svært godt bevart. I gitte områder er det vanskelig å gjøre rede for om den pinningssteinen vi ser i dag er original. Noen steder er det imidlertid åpenbart satt inn nye steiner, som det gulmarkerte partiet med overstreket runding. Her er det tilført materiale fordi steinen under skaper en lomme inn i murverket i sin øverste del, samtidig som steinen umiddelbart til høyre er flyttet noe fra sin opprinnelige plass.

Pinningssteinene markert i gult under øverste skift er for det meste originale, men er delvis flyttet på og har fått tilført noe ny stein; det er trolig tilfelle i eksempelvis armen som svinger seg oppover til høyre.

Ingen av de opprinnelige sokkelsteinene i øverste sokkelskift kan gjenkjennes på arkivfoto. Mulige unntak er de 2 steinene med hvite piler. Det nedre sokkelskiftet er høyst sannsynlig originalt. Likeledes de løse steinene rundt sokkelen.

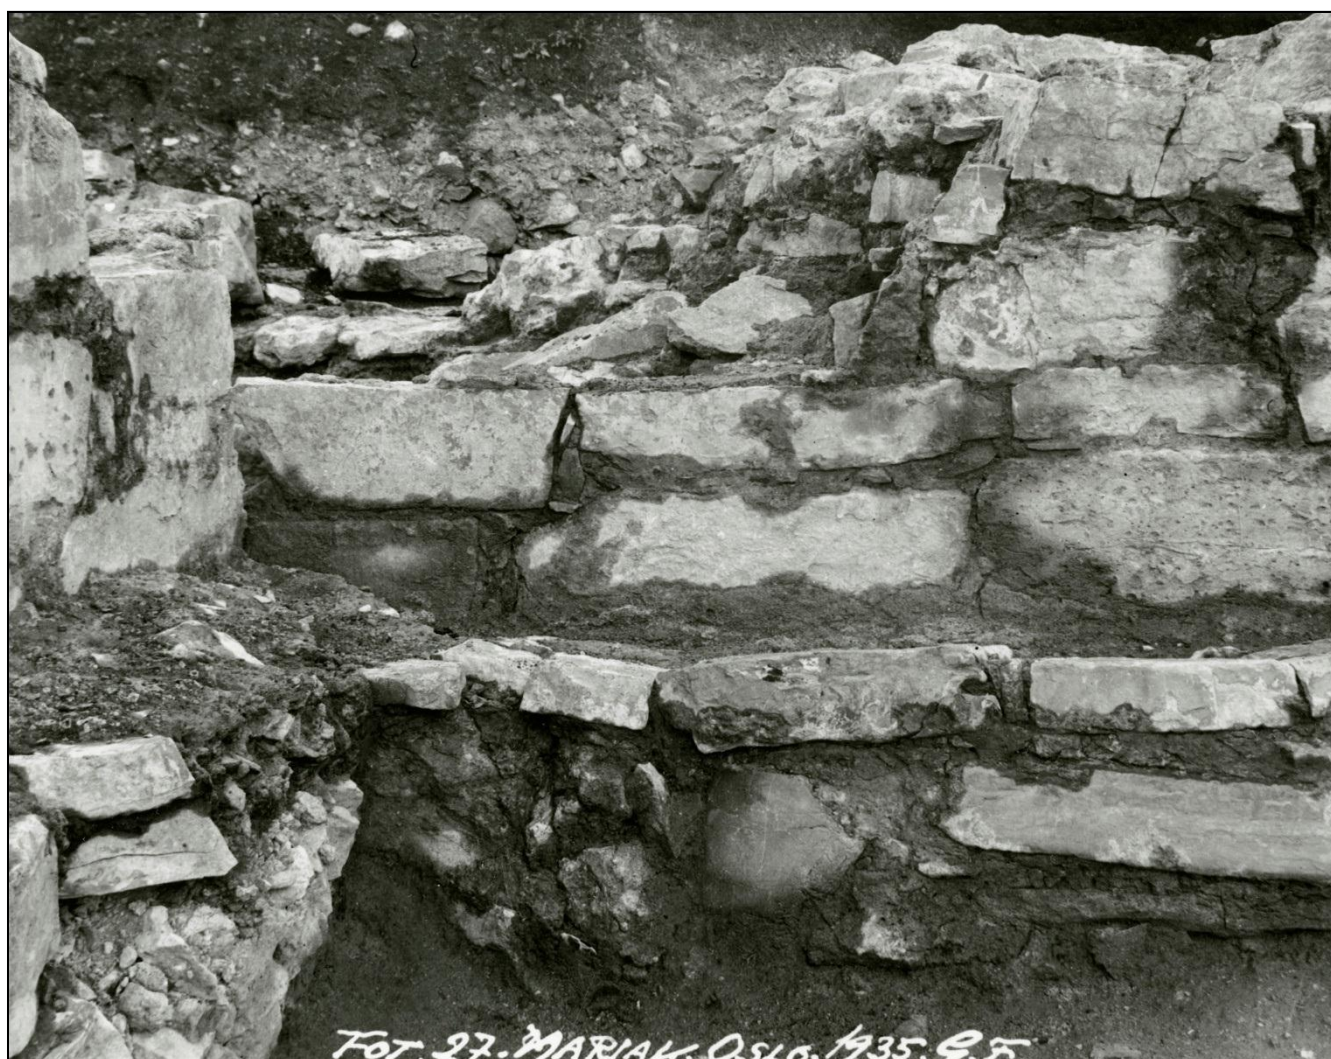
Foto 27. Nordre del av ytre murliv i søndre tårns vestvegg. G. Fischer, 1935.

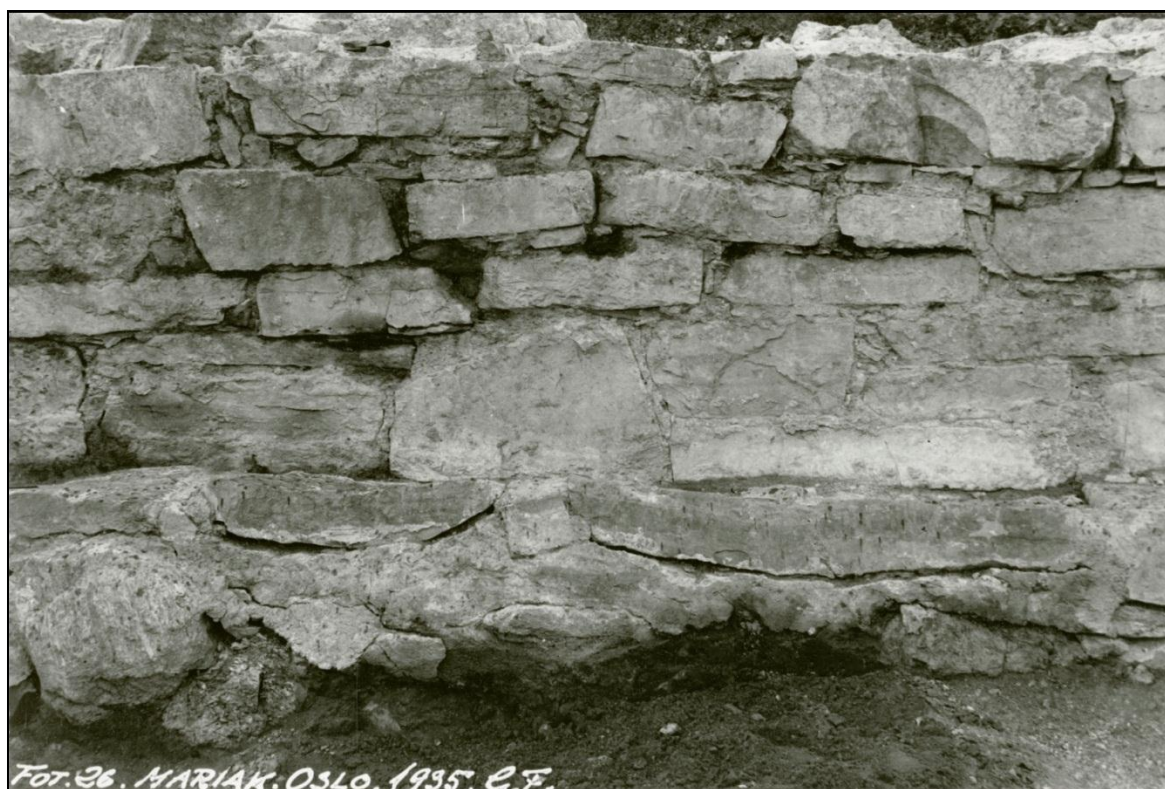
Foto 26. Midtre del av ytre murliv i søndre tårns vestvegg. G. Fischer, 1935.

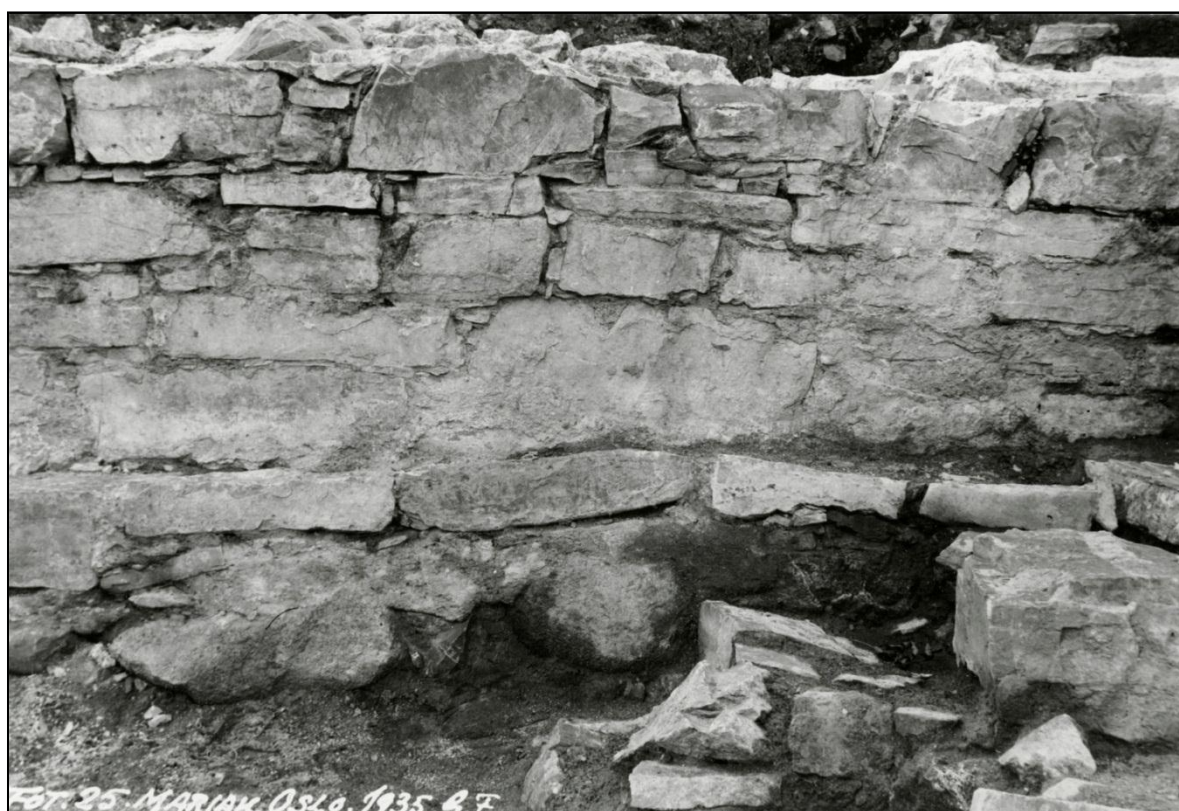
Foto 25. Søndre del av ytre murliv i søndre tårns vestvegg. G. Fischer, 1935.

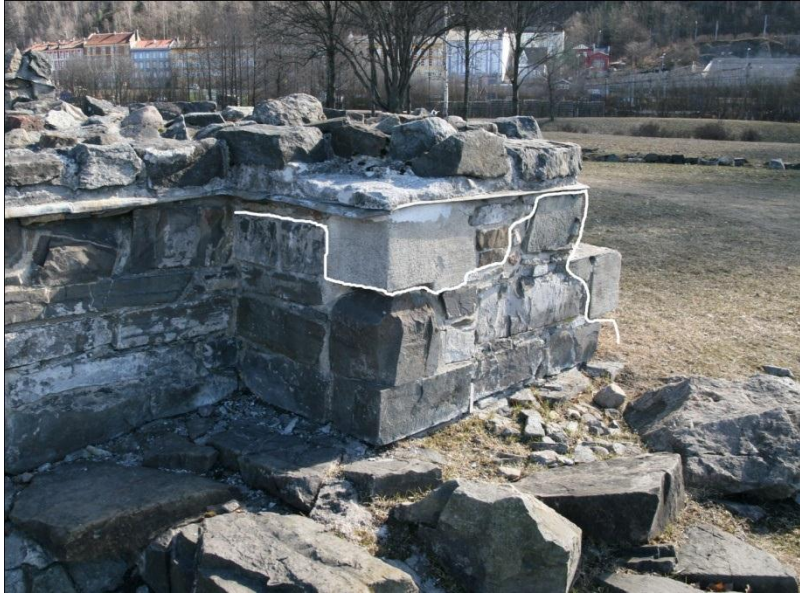
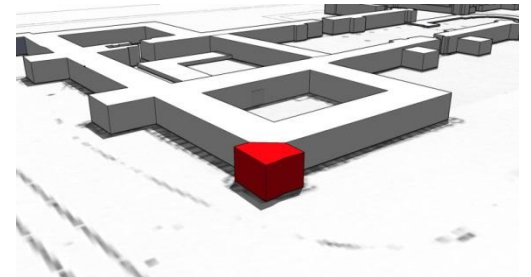
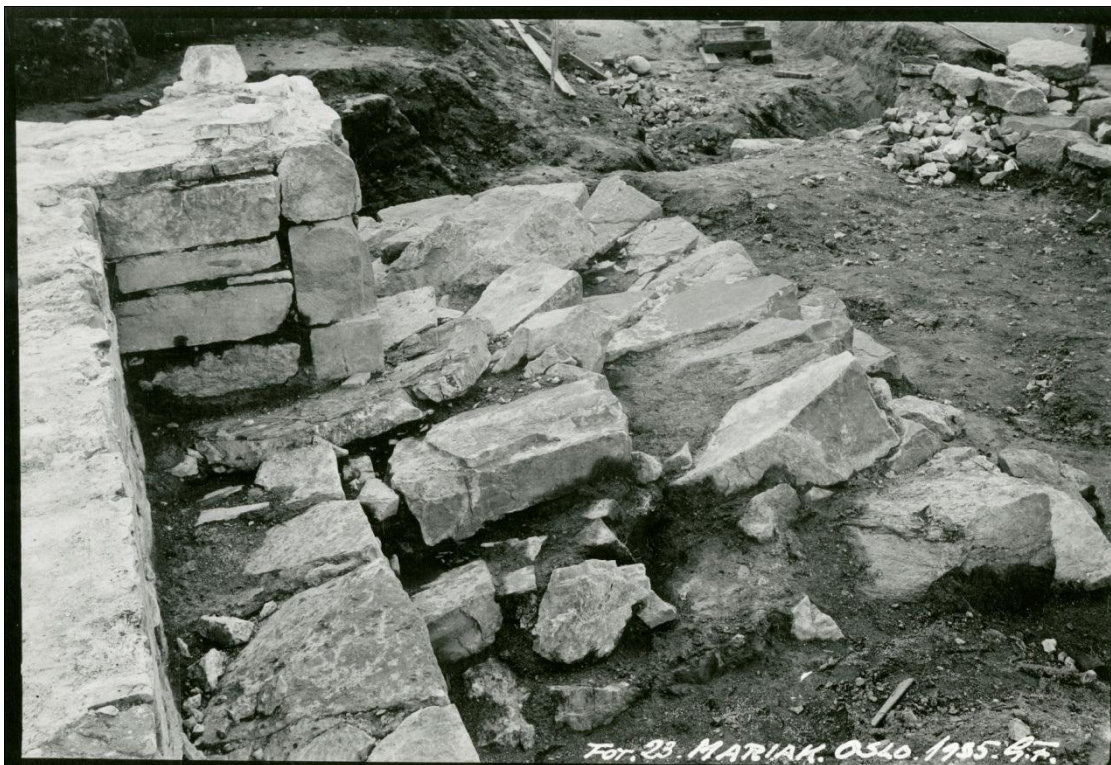
PILAR 1 + VESTRE PARTI AV YTRE SØRVEGG

Foto 23. Sett mot sør. Pilar 1 med det tydelig utspringende fundamentet som i dag delvis ligger i dagen. G. Fischer, 1935.

Nordre og vestre side av pilar 1 mangler to hjørnekvadre, som er erstattet av betongkopier. En bruddstein i øverste skift har blitt erstattet av 3 mindre.

Merk at steinene omkring pilaren er rester etter fundamentet. De er trolig presset opp av tårnets tyngde (se kapittelet «Bygningshistorie»).

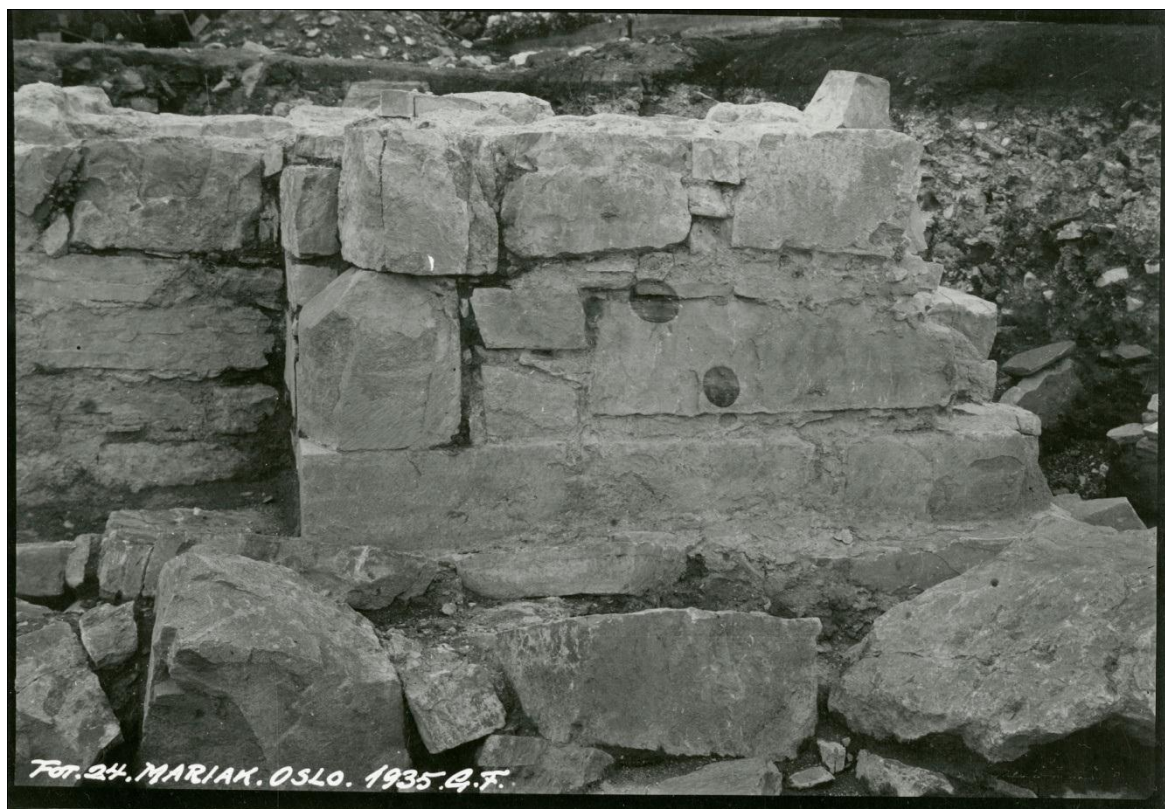
Foto 24. Sett mot øst. Sørtårnets hjørnepilar (pilar 1). G. Fischer, 1935.

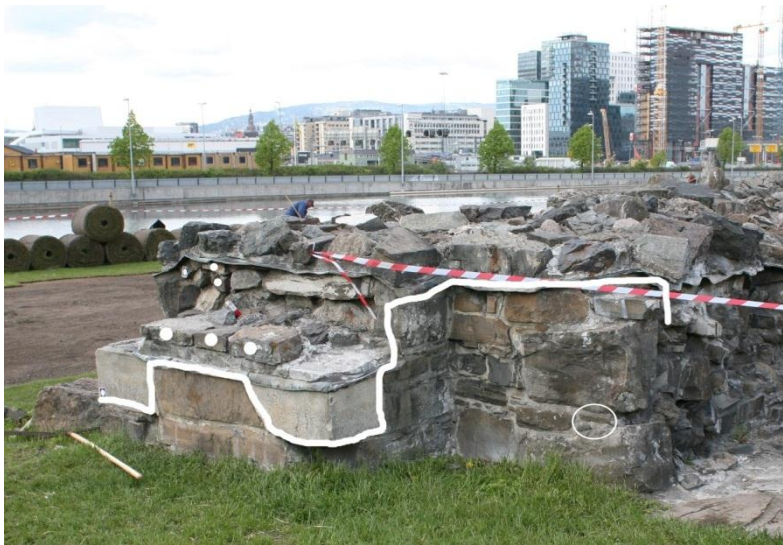
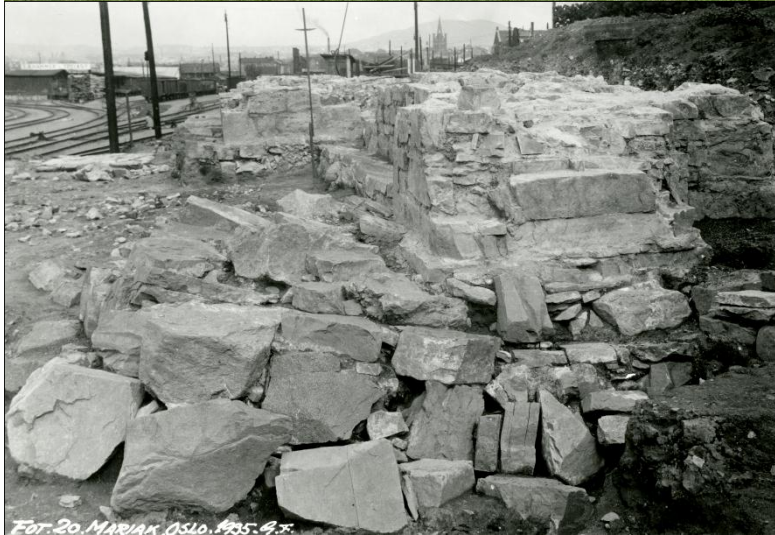
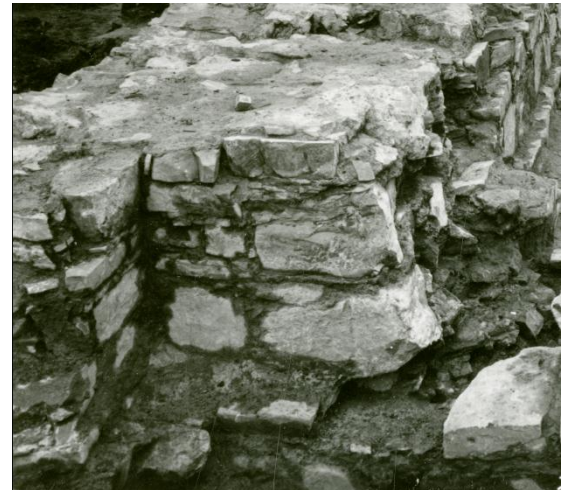
Foto 20. Sett mot nord. Pilar 1 og tilhørende fundament. G. Fischer, 1935.

Søndre side av pilaren har 2 hjørnekvadere av betong som forestiller de forsvunne.

De 2 mindre hvite prikkene angir stein som ligner de opprinnelige fra arkivfoto. Andre originale steiner fra murkjernen kan ikke observeres, men det er mulig at noen flere ligger i dagen.

Sirkelen angir ny pinningsstein.

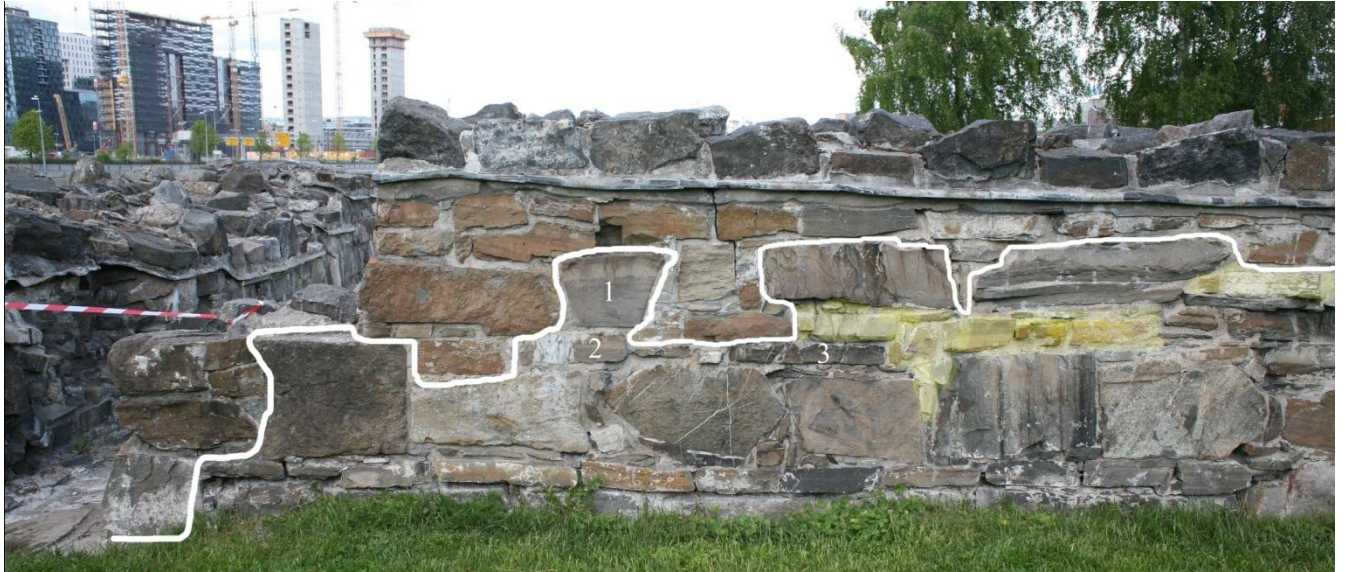
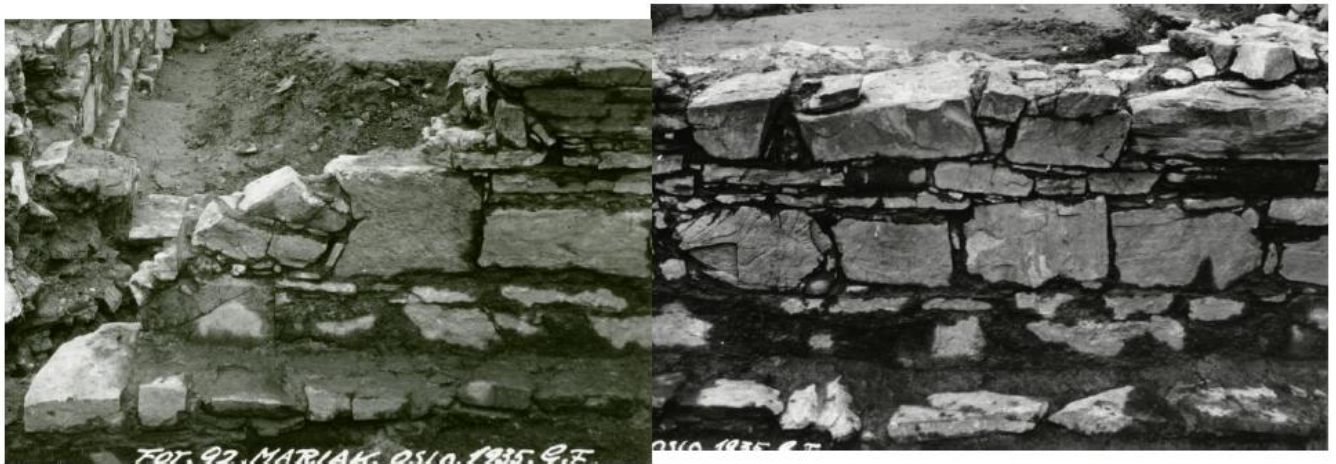
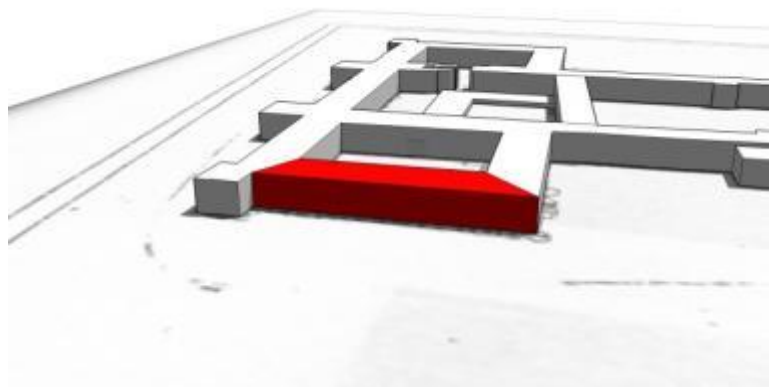
Foto 92 og 93 smeltet sammen. Sett mot nord. Sørtårnets ytre sørvegg med det utraste partiet i vest. G. Fischer, 1935.

Ved konserveringen har muren fått mye ny stein og originalt materiale har blitt flyttet på. Illustrerende eksempler er stein nummer 1 og 2. Nummer 1 lå opprinnelig i øverste skift, slik man kan se på foto 93 ovenfor. Nummer 2 lå opprinnelig noe over og venstre for nåværende plassering, der det i dag forekommer en sekundær kampestein.

Stein nummer 3 angir en helle (eller avhugget del av en lengre helle) som har blitt flyttet horisontalt for å passe inn i konserveringens sekundære skiftegang.

Det gule partiet angir mindre stein som ikke gjenkjennes i arkivfoto. Her kan det være innmurt original stein med ny plassering, men flere er trolig nye.

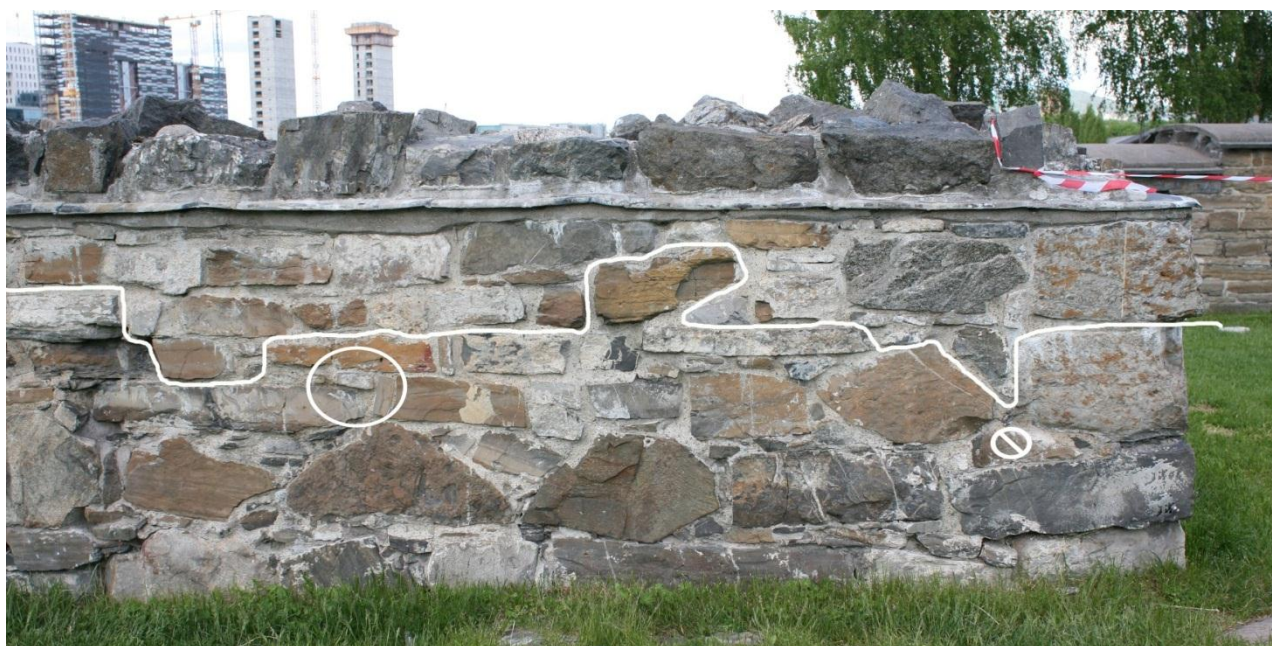
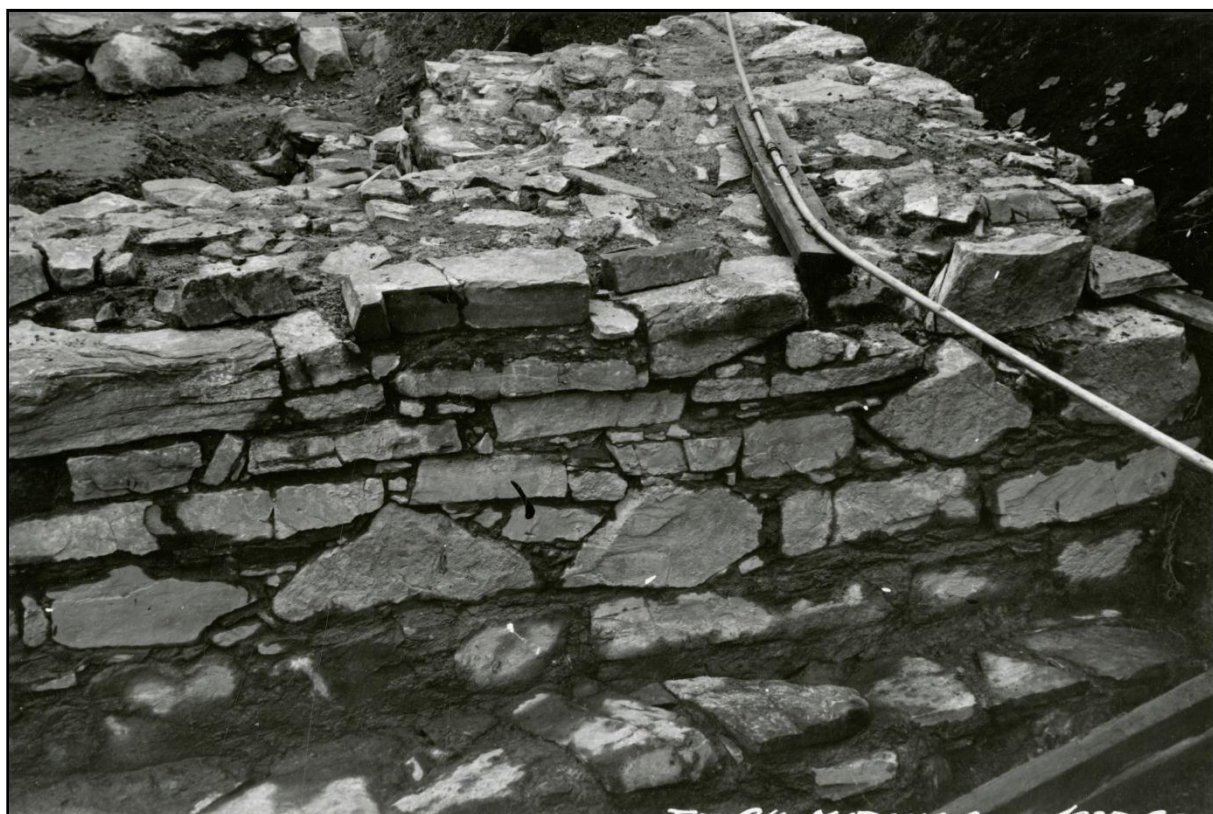
Foto 94. Sett mot nordvest. Østre del av sørtårnets sørmur. G. Fischer, 1935.

Fortsettelsen av tårnets sørmur er ryddigere sammenlignet med den vestre delen av samme mur. Det innebærer at bevart original stein ikke har blitt flyttet fra opprinnelig plassering.

Overstreket runding angir ny stein, mens den større sirkelen viser til 3 pinningsstein uten opprinnelig plassering, men som kan være originale. Generelt hersker det noe tvil om pinningssteinenes originalitet, da flere er dekket av jord på foto 94. De aller fleste ligger imidlertid der de lå ved avdekkingen. Den øverste orthocerkalksteinen/hjørnekvaderen over hvit strek har trolig falt ut og blitt satt på plass igjen under konserveringen 1961-1963.

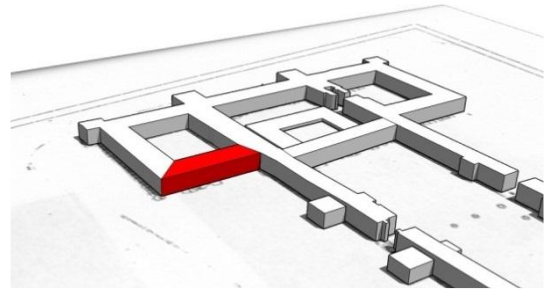
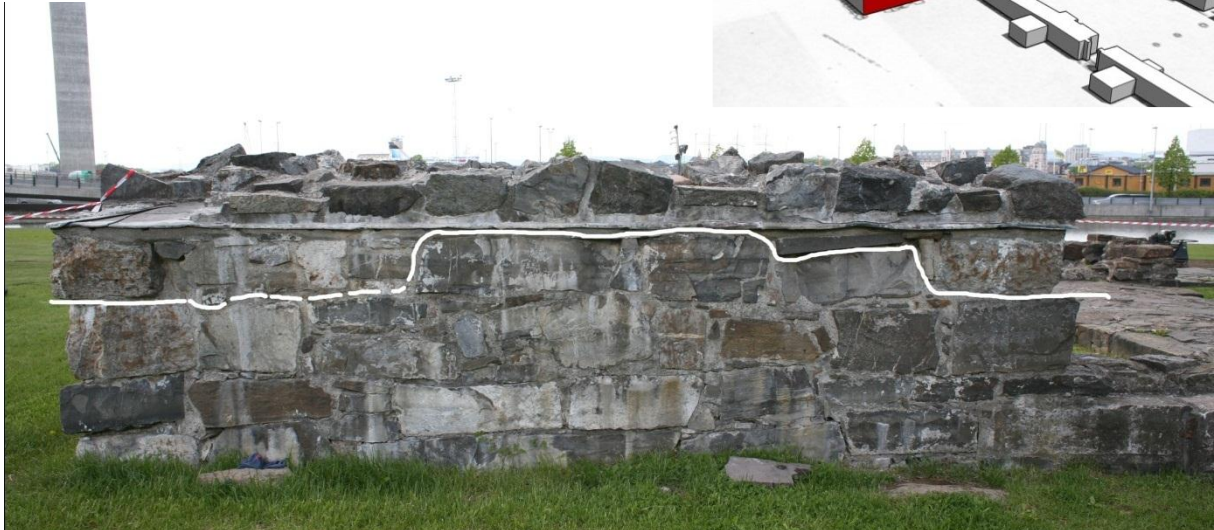
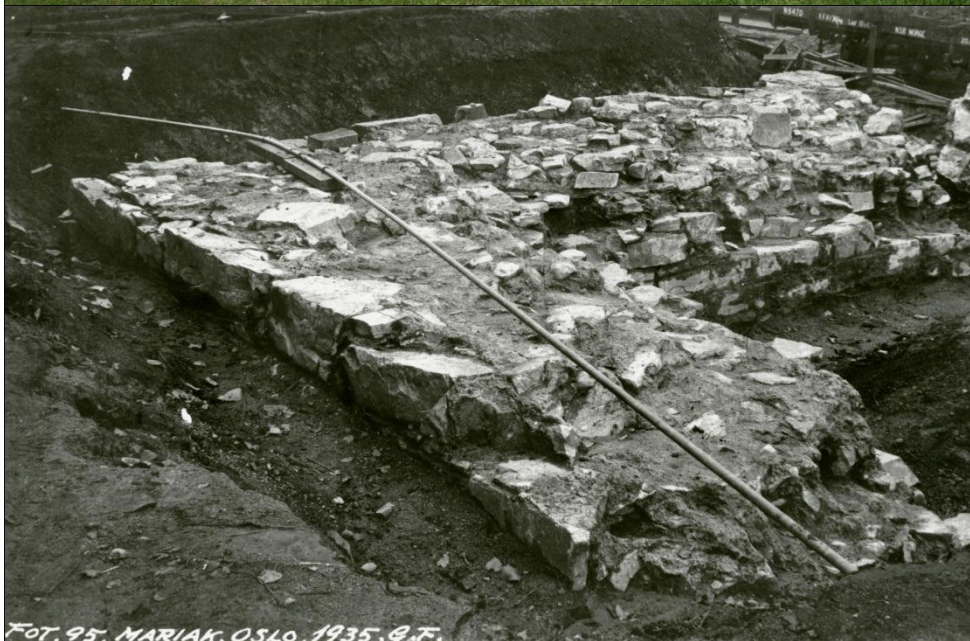
YTRE ØSTVEGG

Foto 95. Sett mot sørvest. Østveggen i sørtårnet delvis utgravd. G. Fischer, 1935.

Angivelsen av originalt materiale kan her kun bli omtrentlig, da tilstrekkelig fotodokumentasjon mangler. Det er kun de øvre delene som er synlige i foto 95, men trolig er det aller meste av muren bevart.

Det nederste skiftet som fortsetter alene i nordre del, er murt opp for å illudere opprinnelig murflukt. Det kan ha blitt brukt original stein, men de er trolig nye og stammer fra konserveringen på 1960-tallet. (Se redigert foto under "Indre østvegg", her ser man disse bakfra).

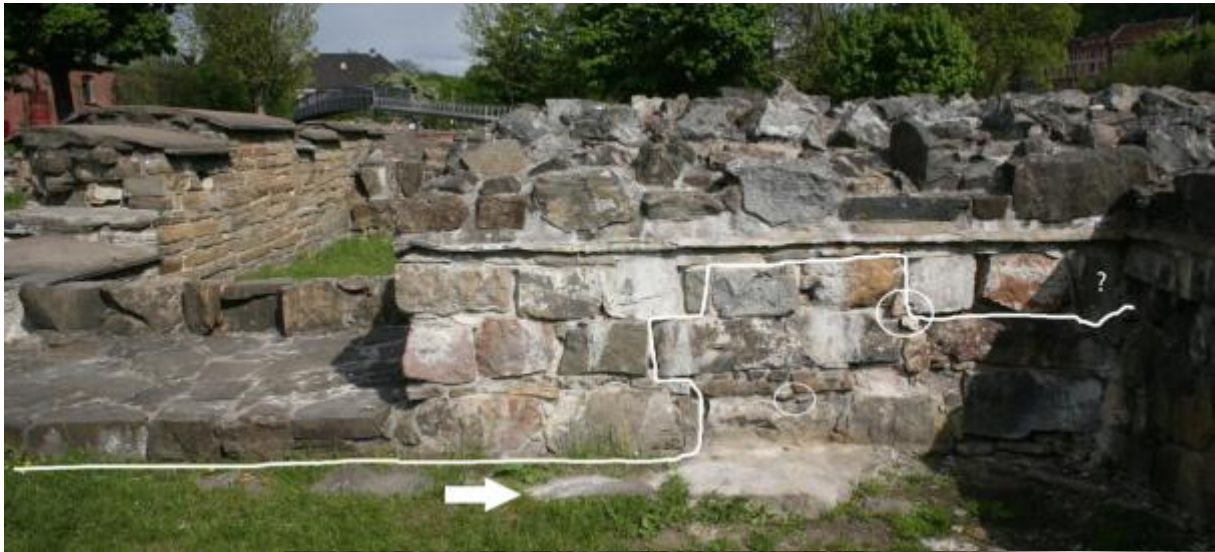
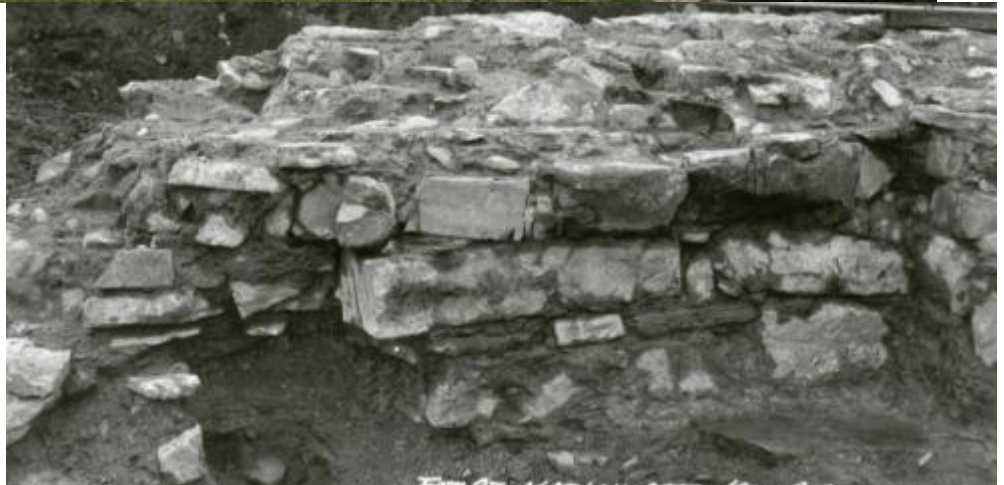
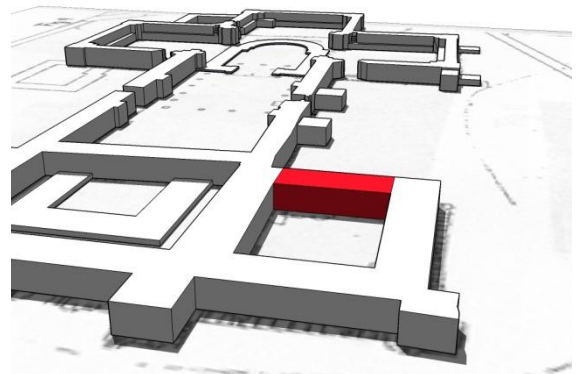
INDRE ØSTVEGG

Utsnitt av foto 97. Sett mot øst. G. Fischer, 1935.

Under halvparten av østveggen er bevart. Den har et betydelig sår i nordre del, som delvis skyldes en moderne nedgraving for kloakkrør. Her er murflukten gjenskapt med ny stein. Rekonstruksjonen av midtpartiets bruddsteinmur er definert av murkjernens utstrekning og høyde.

Den øverste sirkelen angir 2 pinningsstein uten opprinnelig plassering. De er trolig originale, og har da *byttet plass* (se foto 97).

Den nedre sirkelen angir 2 pinningsstein som trolig er nye.

”?” kan være middelalderstein, men har i så tilfelle fått ny plassering.

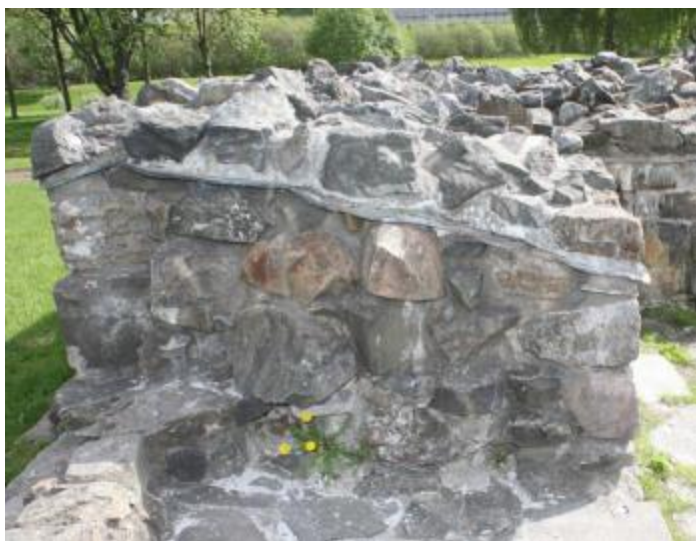
Det kan ikke observeres originalt materiale i dagen i den konserverte murkjernen.

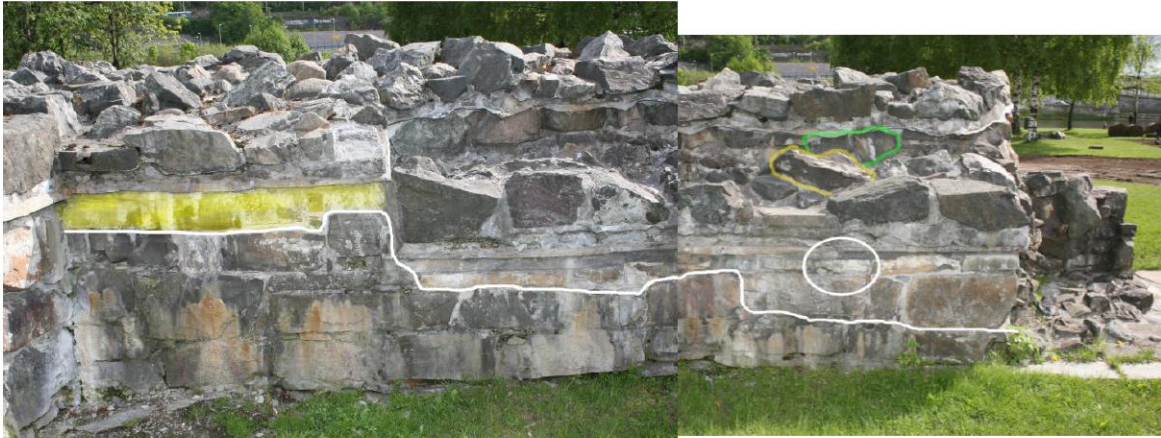
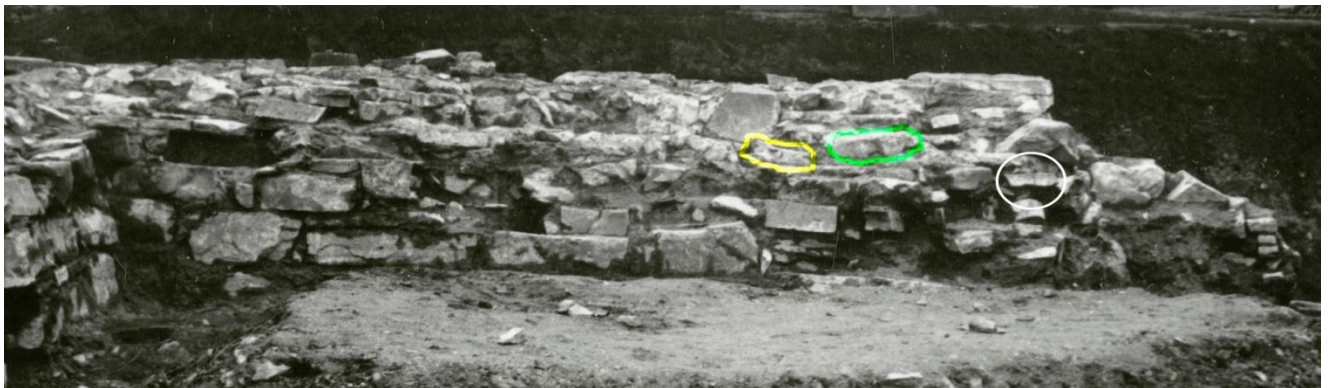
INDRE SØRVEGG

Muren er godt bevart i østre parti, mens vestre del stedvis kun har murkjernen tilbake.

Det gule partiet viser til stein som ikke har opprinnelig plassering. De kan stamme fra det øverste skiftet i den avdekkede muren (se foto 96). Steinen merket med en hvit sirkel på begge bildene kan nettopp antyde en slik gjenbruk. Den har opprinnelig ligget innenfor murflukten, men er flyttet til øverste skift under membranen.

Minst 2 originale steiner i den konserverte murkjernen kan observeres. Den med gult omriss har trolig vært del av indre murverk og er åpenbart flyttet noe vestover. Steinen med grønt omriss ser ut til å være del av murkjernen. Den har trolig opprinnelig plassering.

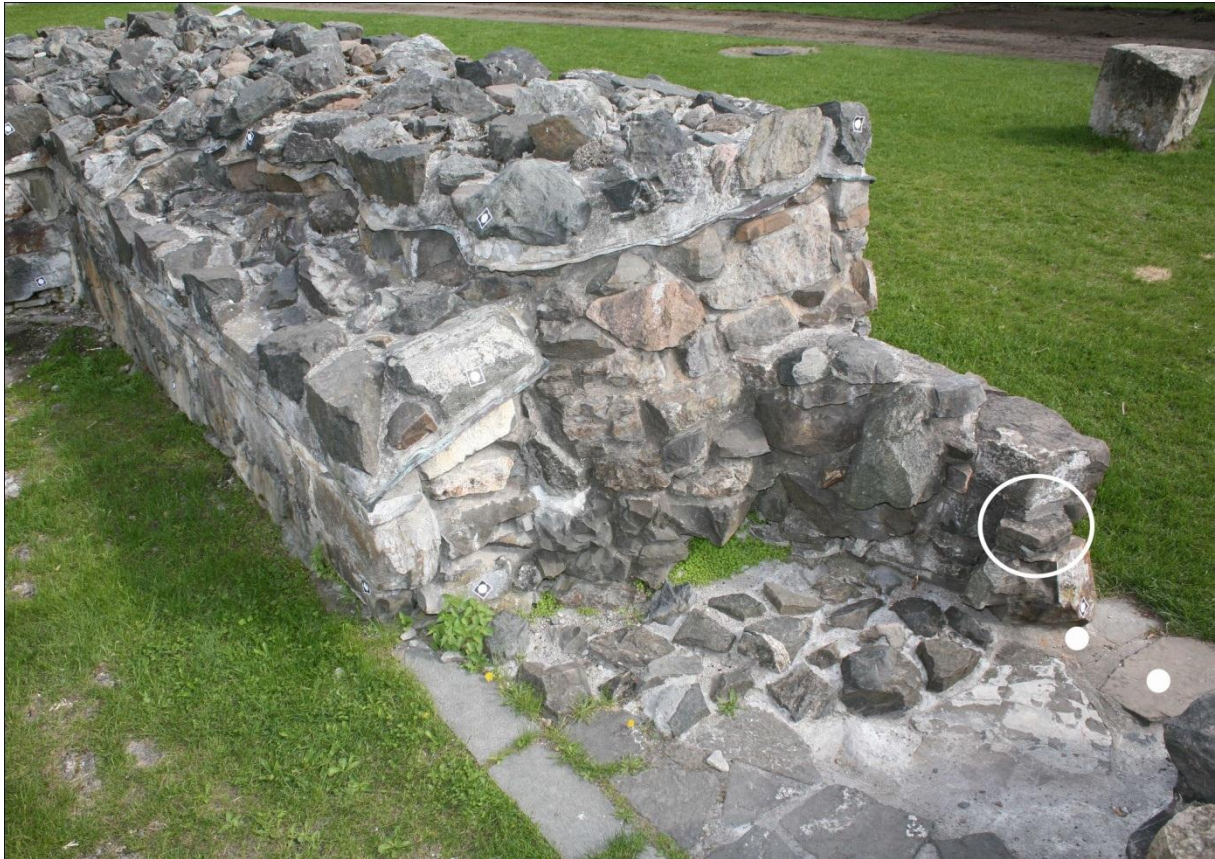
Det er vanskelig å gjøre rede for om hvorvidt det er originalt materiale i dagen i den konserverte murkjernen. Det samme gjelder illuderingen av *murkjerneflukten* på bakkeplan. Utstikkeren har utvilsomt nypåført stein (se beskrivelsen av ytre sørvegg), men minst 1 stein – angitt med hvit runding – må tolkes som original.

Merk at de 2 sokkelsteinene med hvite prikker trolig er originale.

I bakgrunnen skimtes en frittstående, finhugget profil- eller innfatningsstein av stor bygningshistorisk verdi.

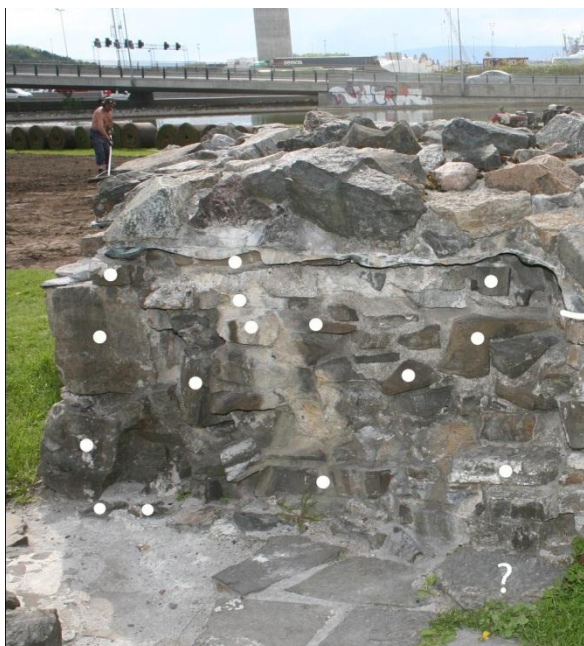
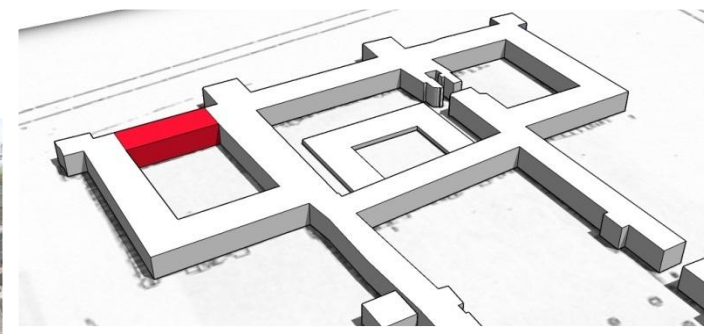
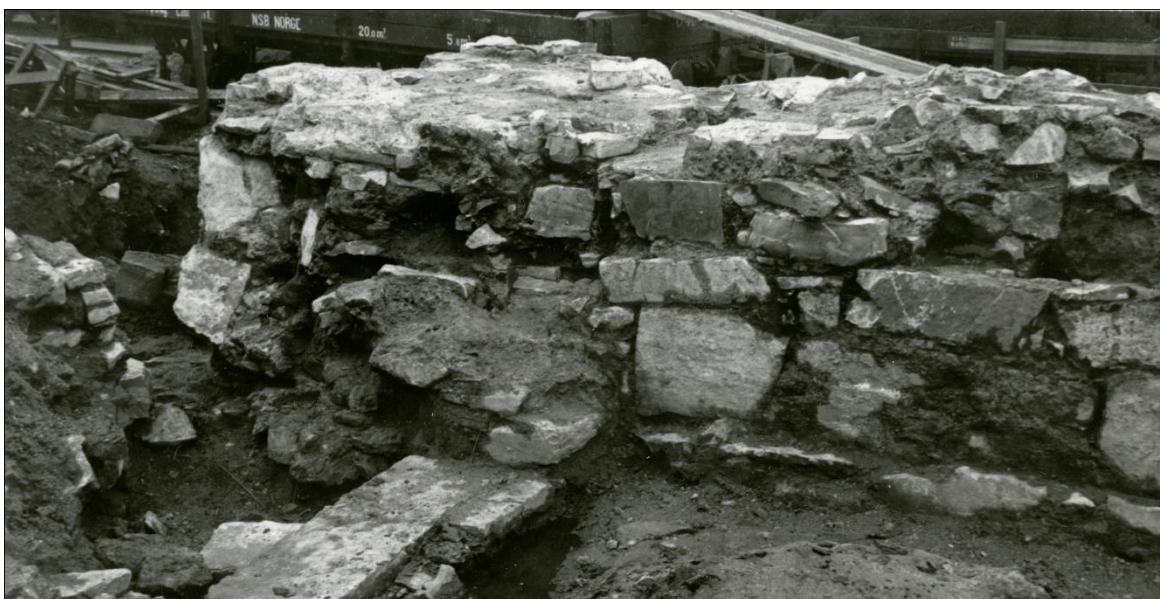
INDRE VESTVEGG

Muren har et sår fra den utraste sørveggen. Tilbake står kistemuren med mye original stein i dagen. De steinene som sikkert kan identifiseres på arkivfoto (92, 98) er merket med hvite prikker. Imidlertid bør alle steinene i det utraste partiet behandles som originale, da det stedvis ikke er mulig å gjøre rede for bevaringstilstanden. Ett unntak; den ikke-markerte midtre delen av det utraste partiet må tolkes som sekundært (se *hullet* i foto 98).

Steinen med "?" kan være opprinnelig.

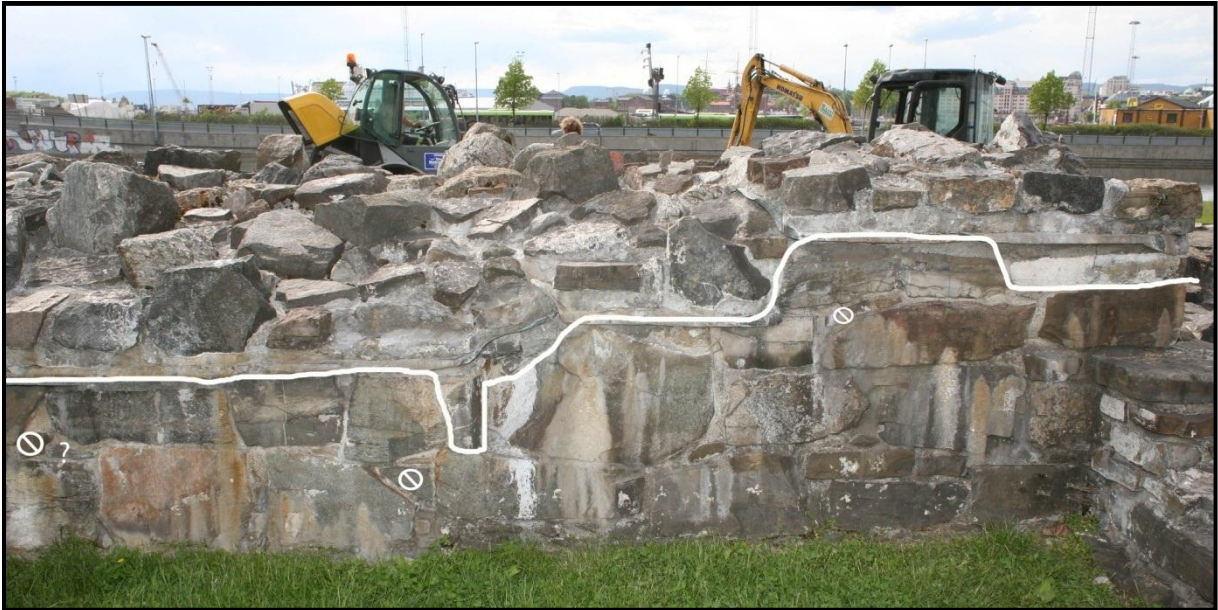
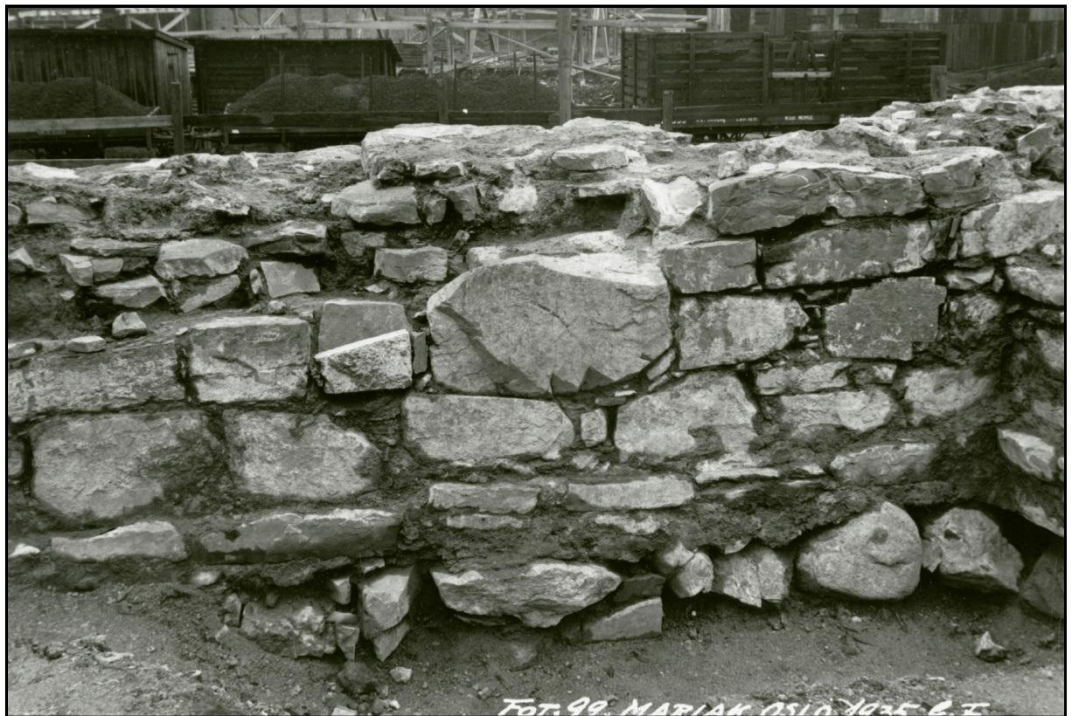
Muren er svært godt bevart, med kun 2 dykk under membranen. Dykket på midten viser til en stein som ikke tilhører den opprinnelige skiftegangen, men ved avdekkingen kan den ha ligget foran nabosteinen (se foto 99), som nå ligger umiddelbart til venstre. Om dette er samme steinen er likevel uavklart.

De mindre steinene og pinningssteinene angitt med overstreket runding er nye.
