MARIAKIRKEN I OSLO

BEVARINGSTILSTAND

Av Petter Snekkestad

© 2012 Kulturretaten i Oslo kommune og Riksantikvaren.

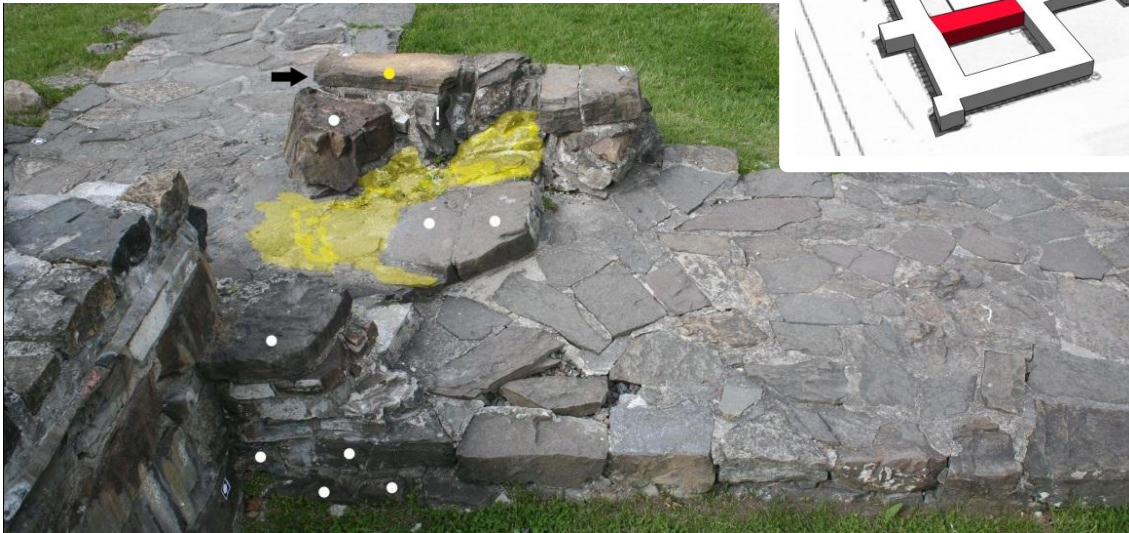
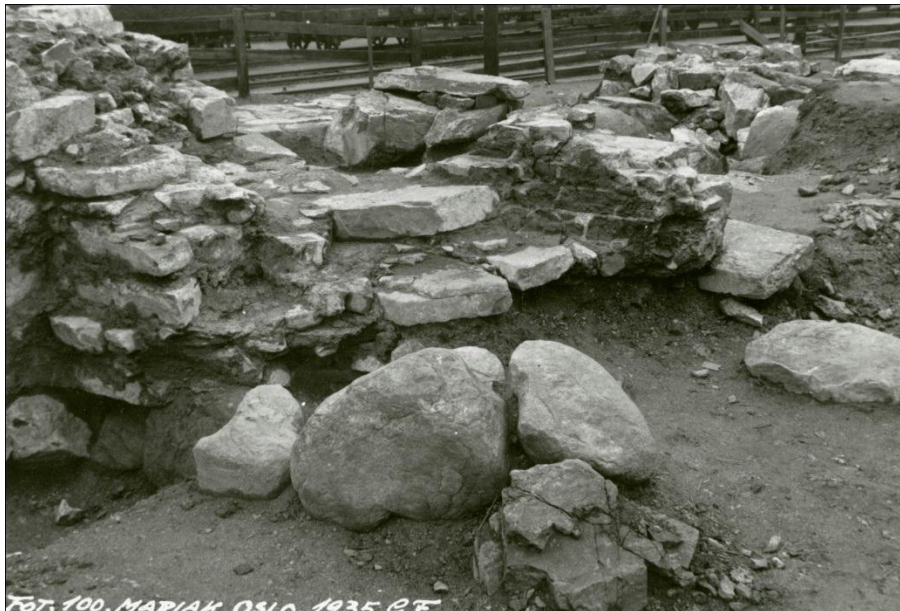
INDRE NORDVEGG

Svært lite står igjen av muren. Med unntak av det vestre parti er den helt rekonstruert. Det bevarte murverket i hjørnet har fått tilført stein i de øvre deler. Merk at noen av de uten hvit prikk likevel kan være originale, men at de i så fall må ha vært flyttet. Mer sannsynlig er det at de er nye, da det ikke er gjort forsøk på å gjenskape den opprinnelige skiftegangen.

Hellen med gul prikk er vendt. Den sorte pilen angir det karakteristiske hakket som på foto 100 henvender seg vestover, og ikke mot øst, slik den ligger i dag.

Steinen med "!" er original, men har blitt flyttet fra opprinnelig liggende stilling umiddelbart under hellen.

Det har trolig vært en vindeltrapp i muren inn mot vestveggen (se kapittelet «Bygningshistorie»).

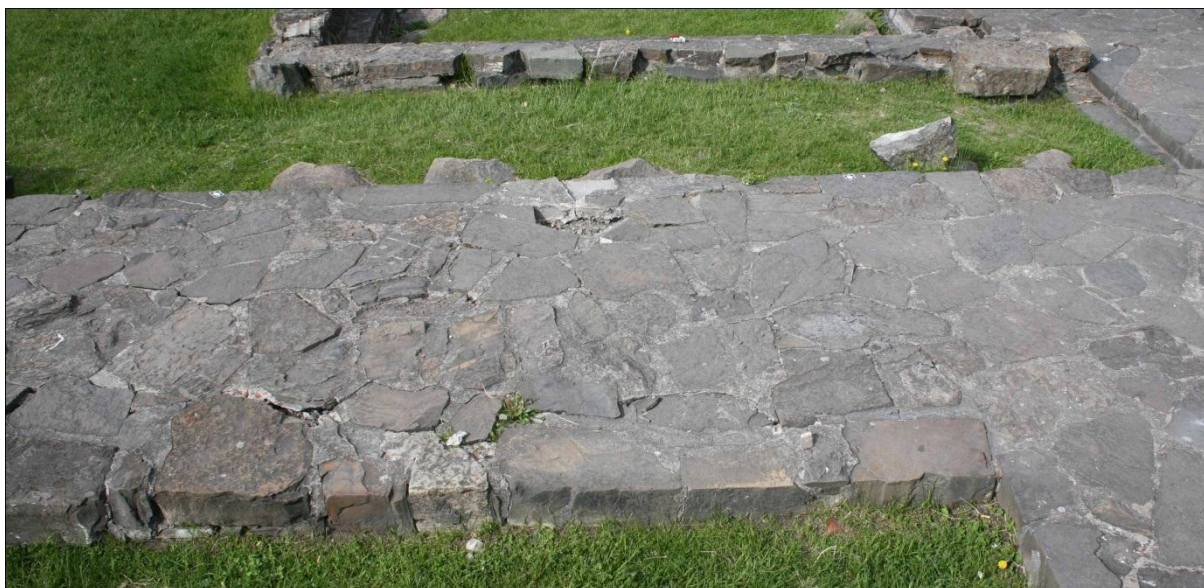
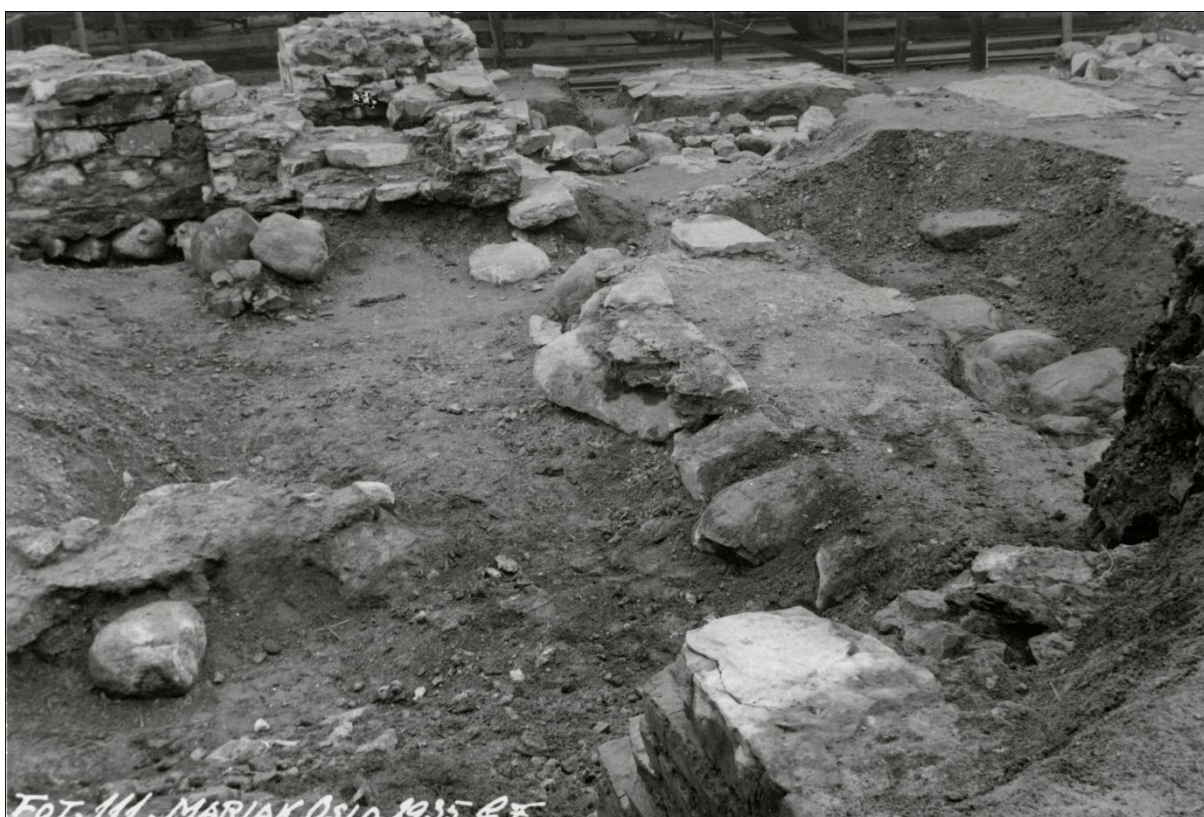
Det kan ikke observeres noen originale steiner i den rekonstruerte østre del av muren.

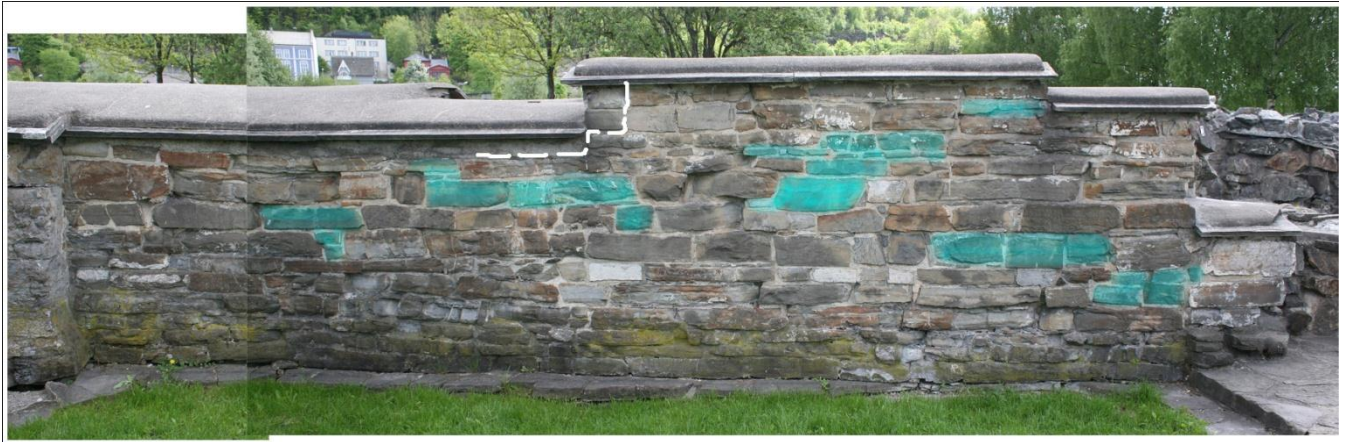
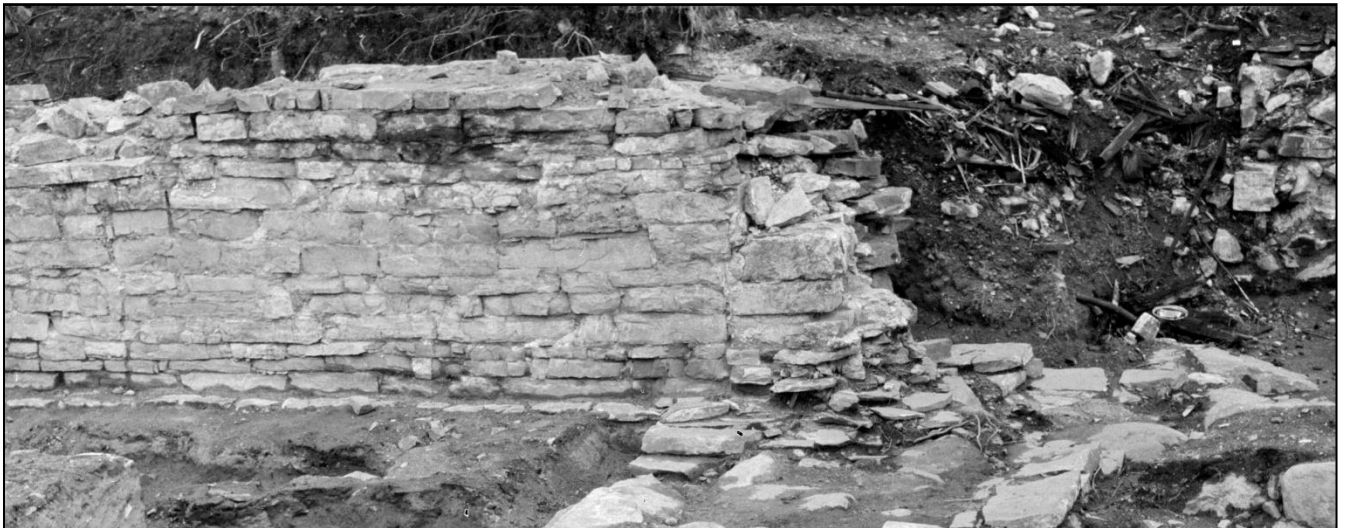
INDRE SØRVEGG (fra romansk vestvegg til lisene 4)

Deler av muren ble nymurt på 1960-tallet, noe som er tydelig i partiene markert med turkis; her forekommer ikke den opprinnelige skiftegangen og ny stein er høyst trolig satt inn. Vi må tro at stein også har blitt flyttet og byttet ut andre steder, men her er det mer usikkert. Over store deler av muren er skiftegangen forflyttet noe, men de nedre skift og partiet fra den stiplede streken og østover ser ut til å være godt bevart.

Den stiplede streken angir omtrentlig det utraste partiet på foto 10 over.

Merk at den vestligste delen av muren med utstikkende kalkheller og sokler nordover er del av skipets vestvegg.

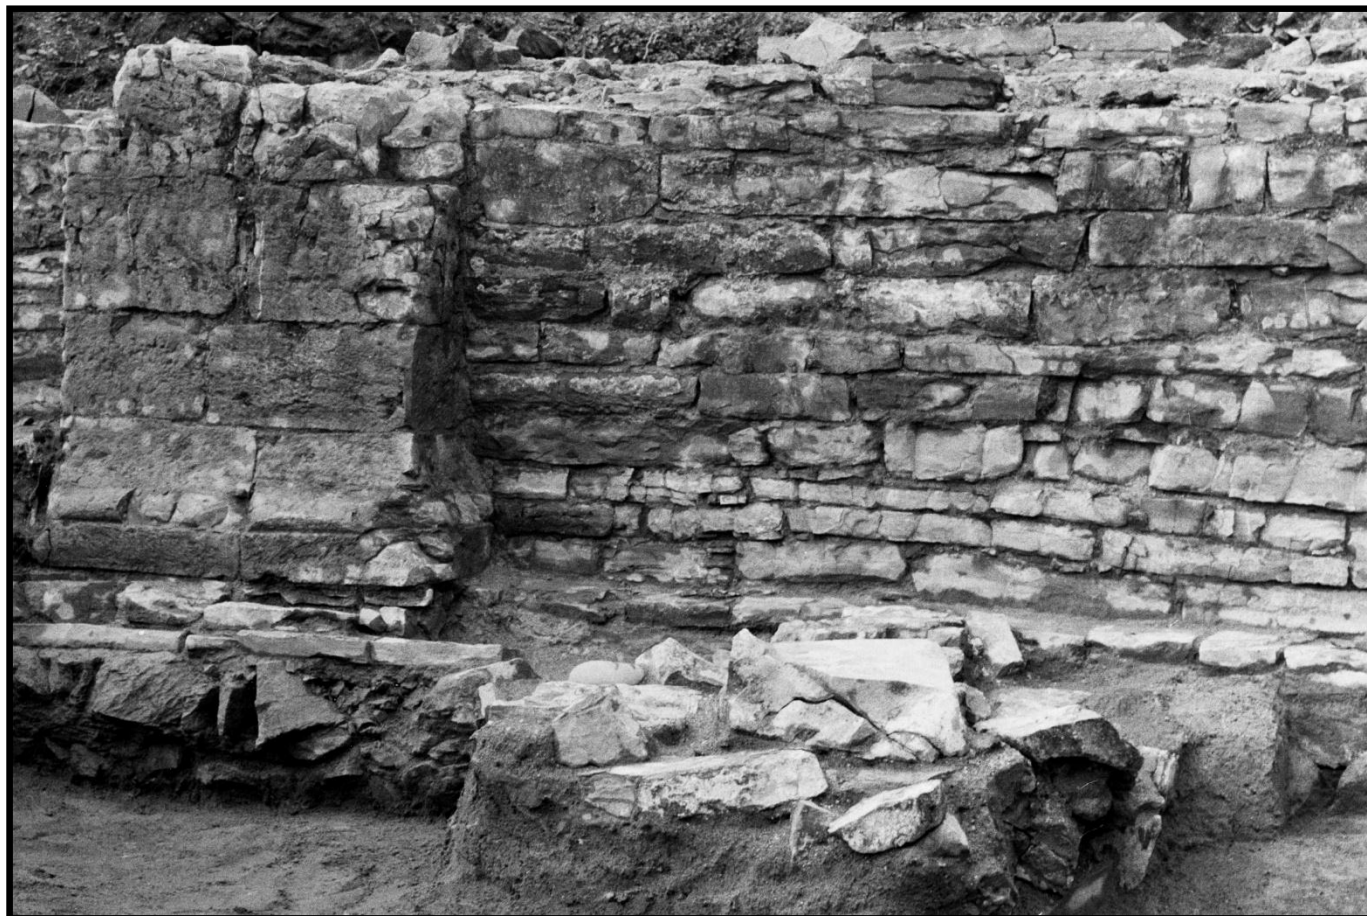
LISENE 4

Lisene har 3 nye pinningsstein, angitt med overstreket runding. Det har også vært foretatt et par småreparasjoner på høyre vange i nest nederste skift. De øvrige steinene er originale, men har fått skader etter avdekkingen på 1960-tallet. Dette gjelder særlig vulsten i nederste skift.

Under det nederste skiftet har konservator anvendt 3 understøttende heller (1,2,3) for en rekke steiner som trolig har illudert en opprinnelig sokkel (se arkivfoto 275).

I dag ser man restene av kalksementmørtelen på disse 3 steinene. Det er vanskelig å gjøre rede for hvorvidt hellene eller sokkelsteinene er originale; ingen ligger imidlertid i opprinnelig posisjon (se arkivfoto 38).

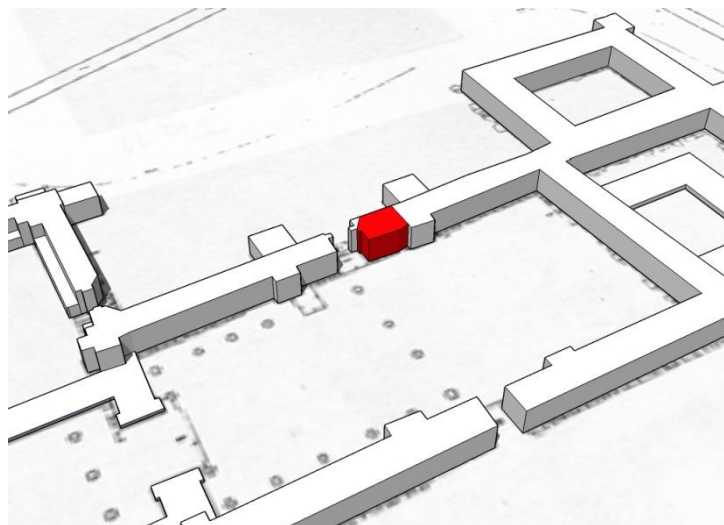
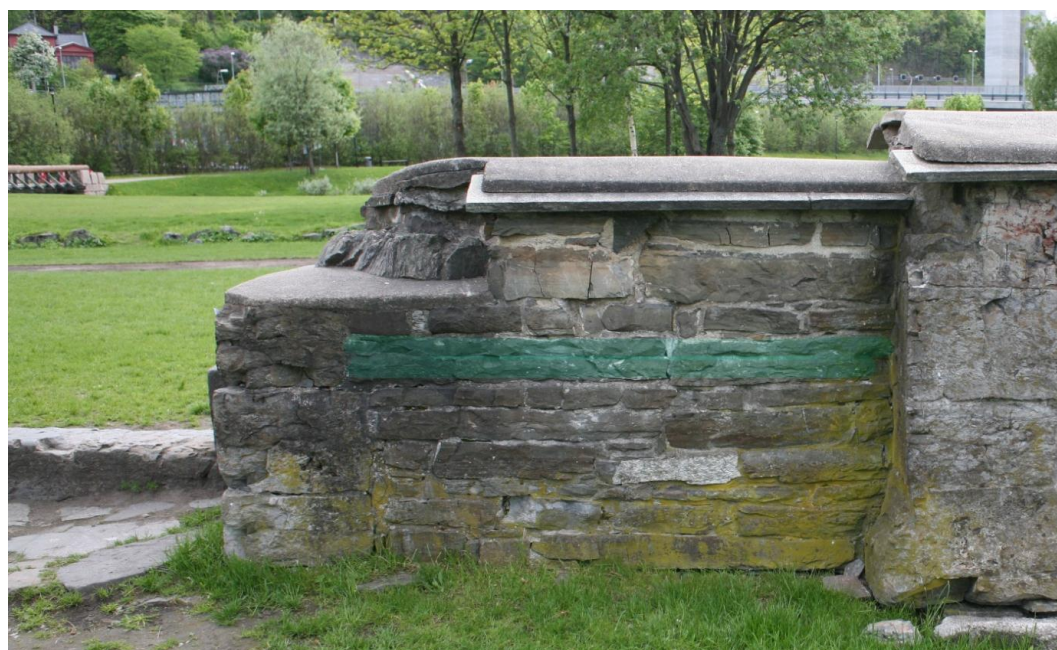
INDRE SØRVEGG (fra lisene 4 til sørportal)

Den beskjedne fotodokumentasjonen antyder at steinene markert med turkis er nye. Det kan være sekundært materiale andre steder, særlig blant de mindre steinene i partiet over fargeleggingen. Hjørnesteinene er opprinnelige.

Materialet i den fremspringende murkjernen er trolig opprinnelig.

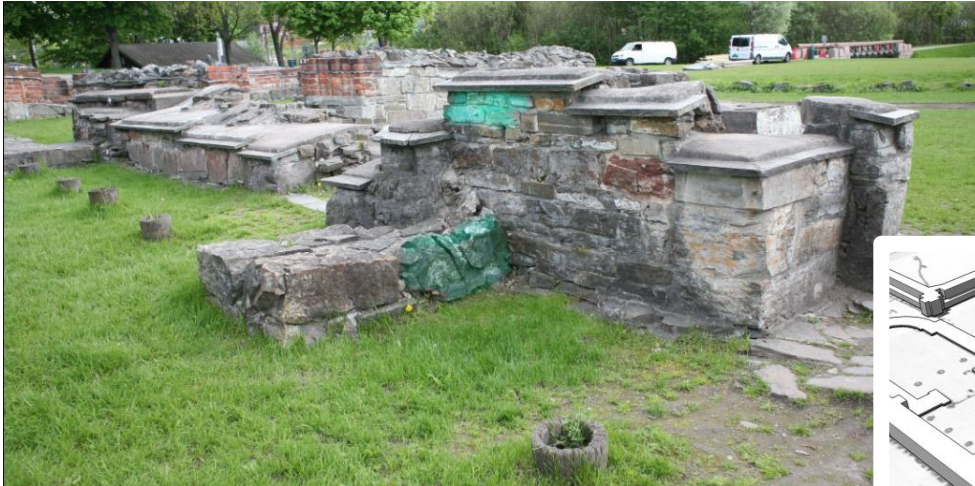
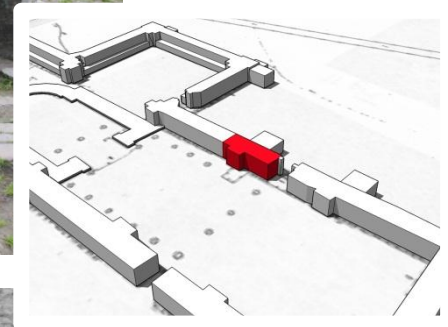
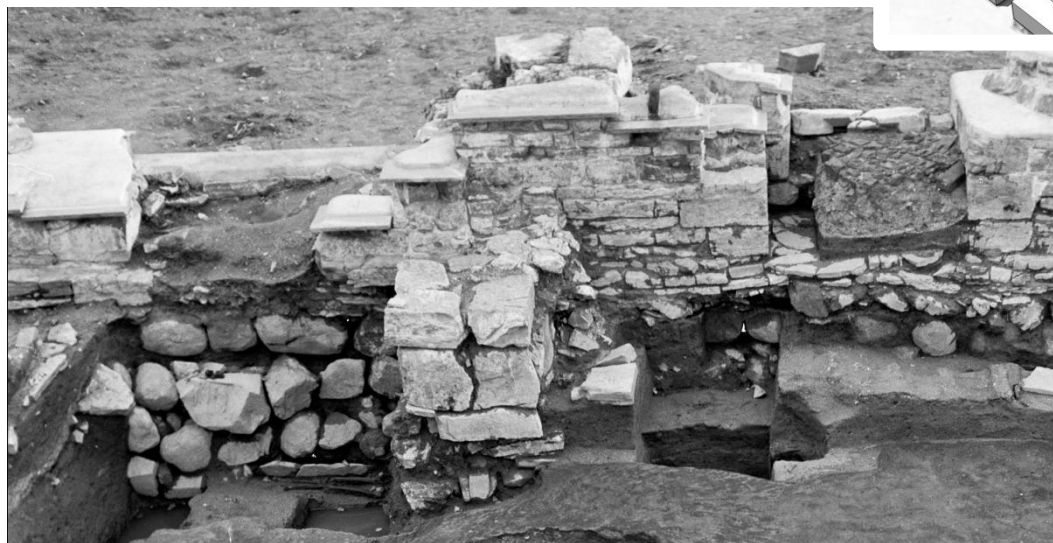
INDRE SØRVEGG

God fotodokumentasjon av murene før konserveringen i 1961/1962 mangler. Muren ser i dag nær uforandret ut fra denne konserveringen. Trolig er de aller fleste steinene opprinnelige, men partiene med turkis farge angir partier der det kan være lagt inn ny stein for å skape horisontale flater. Angivelsen må bli omtrentlig.

Det antatte alterets⁷⁶ 3 store steiner som nå ligger i dagen, er opprinnelige. Det er mer tvilsomt om alle de mindre nymurte steinene i søndre del har opprinnelig plass. Det er vanskelig å si noe sikkert om dette.

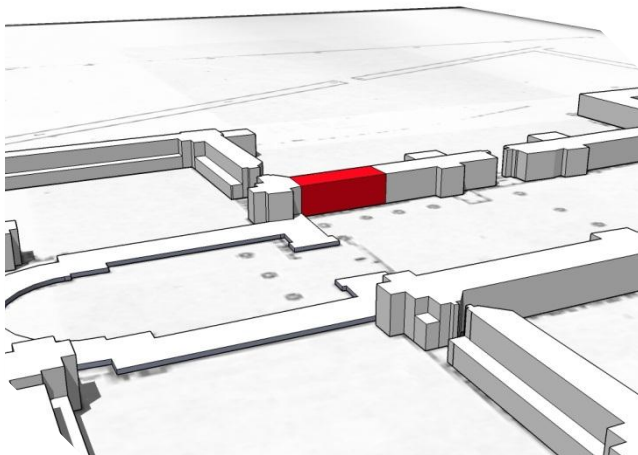
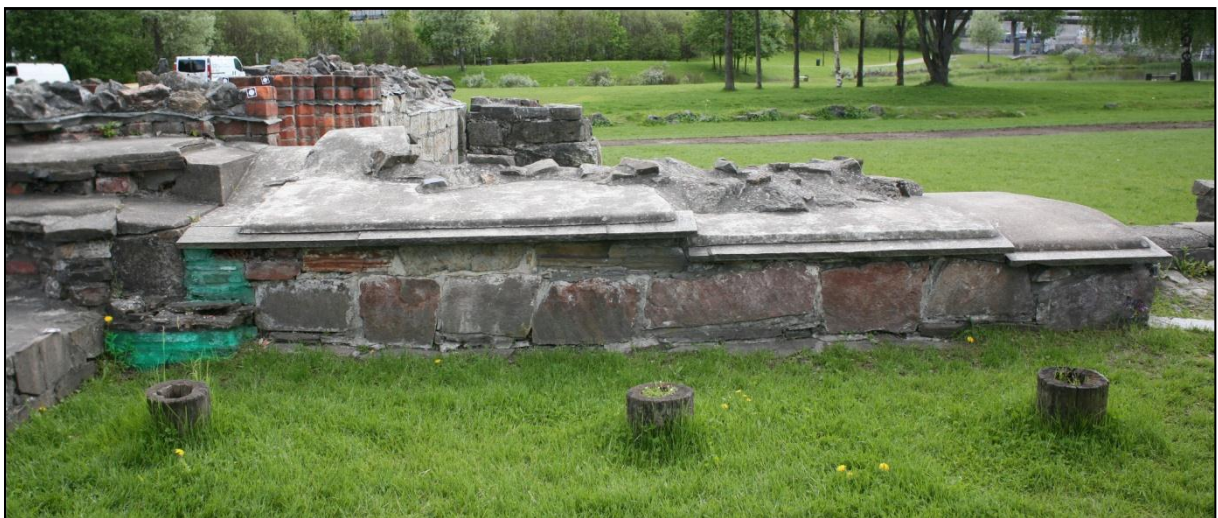
INDRE SØRVEGG (frem til romansk kor)

Det foreligger ikke tilfredsstillende fotodokumentasjon av muren før konservering. Kun deler av muren kan skimtes i foto 20 (se over) og på foto 138 er konserveringen godt i gang. Det ser imidlertid ut til at de aller fleste steinene er opprinnelige. Pinningssteinene er det vanskelig å si noe om. Murverket er preget av kvaderlignende kalksteiner med innslag av rød gneis, og er antatt å tilhøre en tidligere romansk bygningsfase sammenlignet med murkarakteren vestover med kalkheller i lave skift.⁷⁷

De turkise feltene angir et parti som må være murt opp på 1960-tallet, trolig med kun originalt materiale. Umiddelbart til venstre for den øverste turkise markeringen ligger steinen som ble flyttet for å tillate nymuringen. Det hele må sees i forbindelse med Christies notater; sørveggen i skipet ble revet ned til sokkel til noe under 1 meter fra hjørnet i forbindelse med gotiseringen.⁷⁸ Teglsteinen som hviler på en stein fra den romanske muren røper hvor langt denne ombyggingen strakte seg vestover.

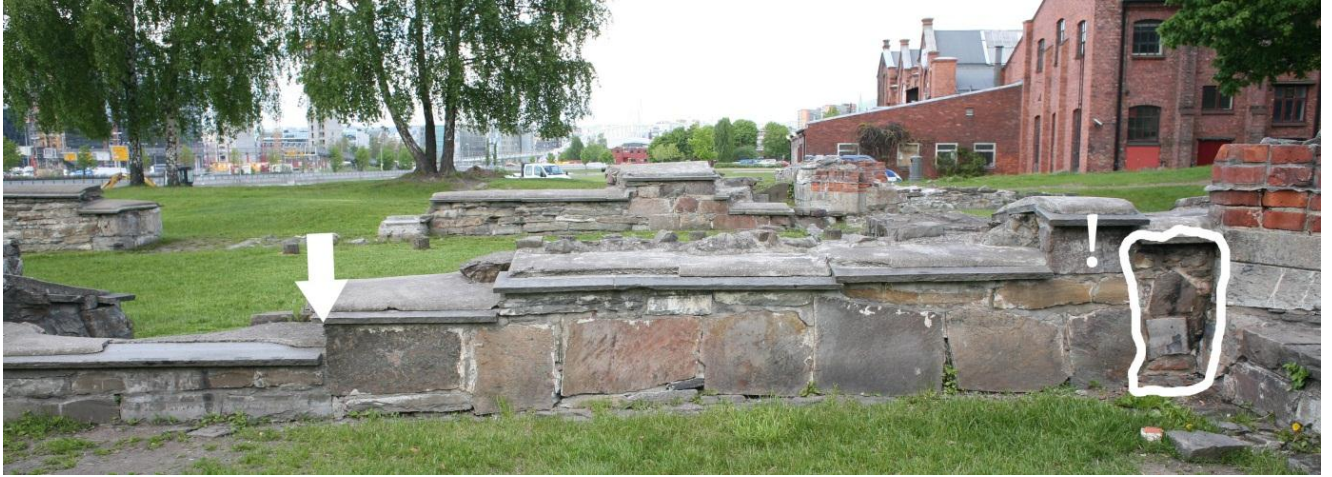
YTRE SØRVEGG (fra østre støttemur til tverrskipsarmen)

Muren har trolig ikke fått tilført nytt materiale ved konserveringen på 1960-tallet, med unntak av pinningsstein i østlige del (markert med overstreket runding nedenfor) og noen mulig nyinnsatte pinningsstein videre vestover som det ikke kan gjøres rede for.

Steinen markert med «!» er et eksempel på orthocer kalkstein.

Murpartiet med omkapslende hvit strek tilhører den gotiske ombyggingen på 1300-tallet. Det er dårlig forband mellom dette partiet og den romanske muren inntil. Partiets bredde følger også noenlunde sokkelsteinens fremspring i hjørnet, som tilhører gotisk tid.

Den hvite pilen markerer bruddet mellom den første bygningsfasen av skipet (store, kvaderlignende steiner med innslag av rødlig gneis) og den påfølgende med kalkheller i lave skift⁷⁹. Pilen tjener også som orientering i foto 43, da plasseringen av de to pilene samsvarer.

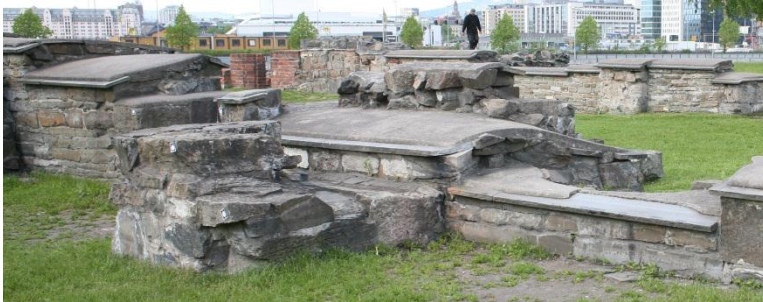
FOTO 1

Følger vi muren fra øst mot vest, ser vi på foto 1 at den får et 3. skift og at dens første stein utgjør en type hjørnestein. Denne har trolig opprinnelig plassering (se foto 43 over). Videre ser det ut til at skiftet er rekonstruert, noe den turkise markeringen i foto 2 angir. Skiftet under består trolig også av nyinnsatt stein. Merk at den avlange, opprinnelige hjørnesteinen som støter mot det turkise partiet i foto 2 er den siste steinen i ytre sørvegg som ble konservert da arkivfoto 172 ble tatt. Den enslige skiferhellen som dekker den ble senere erstattet med en som fortsetter over det turkise partiet, og taler for at det i etterkant ble funnet nødvendig å skape en flat murkrone i samme høyde som hjørnesteinen. Det øvrige murverket ser ut til å være opprinnelig.

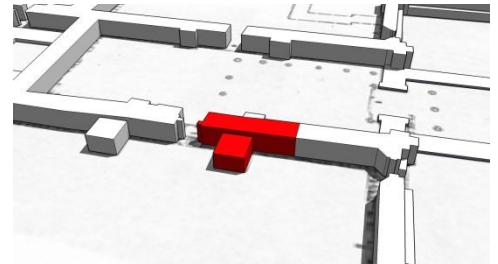
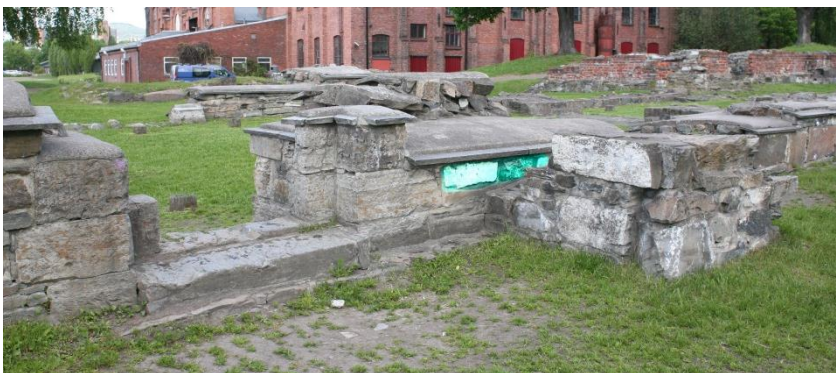
FOTO 2

Murkjernen har en del sekundær stein (se foto 171).

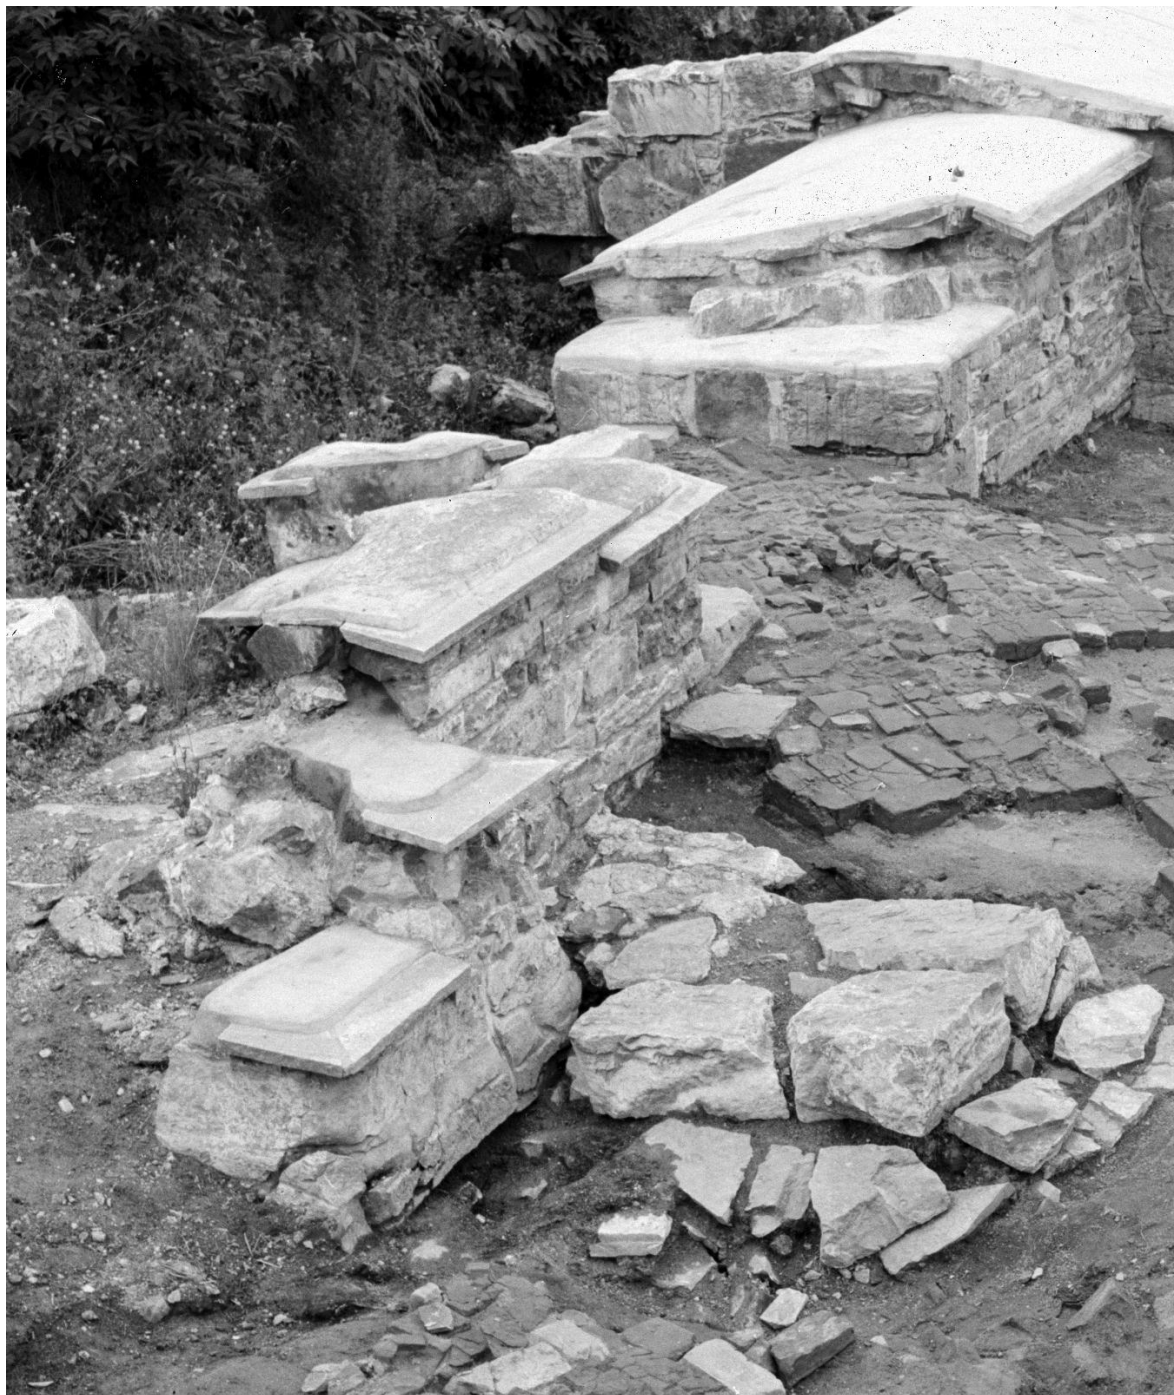
Den vestre støttemuren har blitt kraftig lappet på. Kampesteinene må være opprinnelige, men en del mindre stein ser ut til å være nyinnsatt for å skape et noenlunde rett murliv.

Utsnitt av foto 171. Sett mot sørvest. Sørveggen i skipet. O. Olsen/H. Christie, 1963.

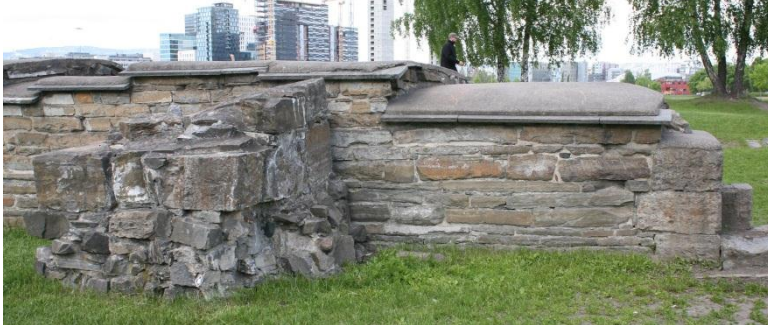
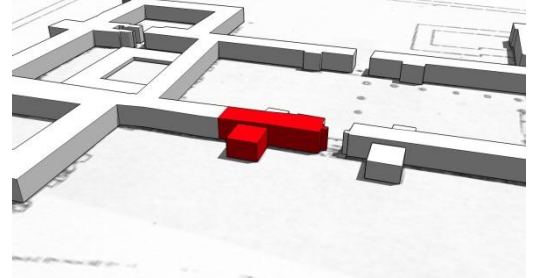
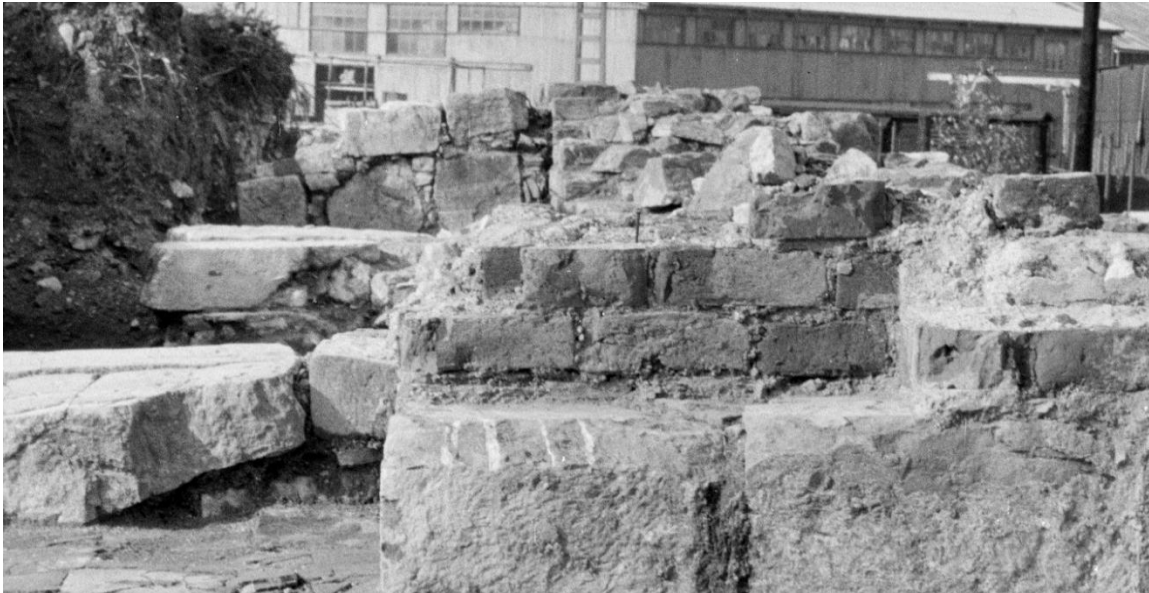
Utsnitt av foto 48. Sett mot vest. Snittet av sørveggen i skipet, samt det østre murlivet i støttemuren kan skimtes bak tverrskipsarmens vestvegg helt fremst i bildet. O. Olsen/H. Christie, 1961.

Foruten den østre siden av støttemuren (se arkivfoto 48), er ikke sørveggen dokumentert før konservering. Man kan likevel ane dens opprinnelige høyde i arkivfoto 48, og ser noenlunde ut til å følge dagens høyde. Mer kan ikke slås fast.

De 2 øverste skift i støttemurens østre murliv er opprinnelig, mens den rotete oppmurte nedre delen ikke er dokumentert. Merk at de mindre steinene i kilen mellom støttemuren og sørveggen er fjernet til fordel for en betongmasse som er ment å binde de to sammen.

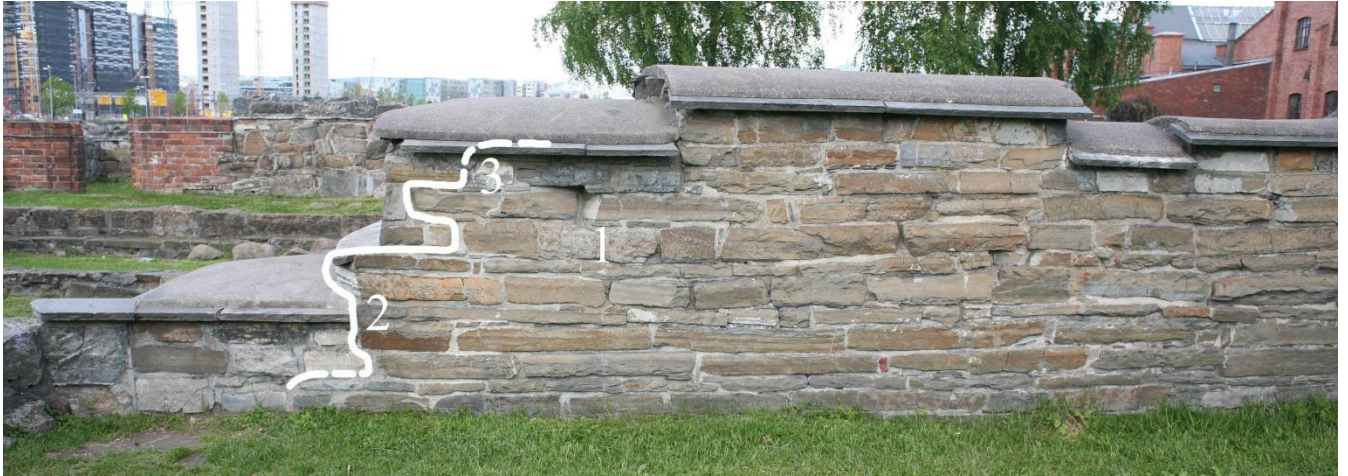
Kun det ytterste, vestre stykket av muren ble dokumentert. Det skjedde mot slutten av Fischers graving i 1935 (se foto 112).

Opprinnelige steiner på opprinnelig plass ligger umiddelbart inntil den hvite streken. De øvrige steinene innenfor streken kan ikke gjøres rede for. Det er like fullt sannsynlig at skiftegangen i store trekk er bevart; eksempelvis ligger den enslige orthocerkalksteinen 1 der den skal. Merk at stein 2 er flyttet noe til høyre for å danne en vertikal murende.

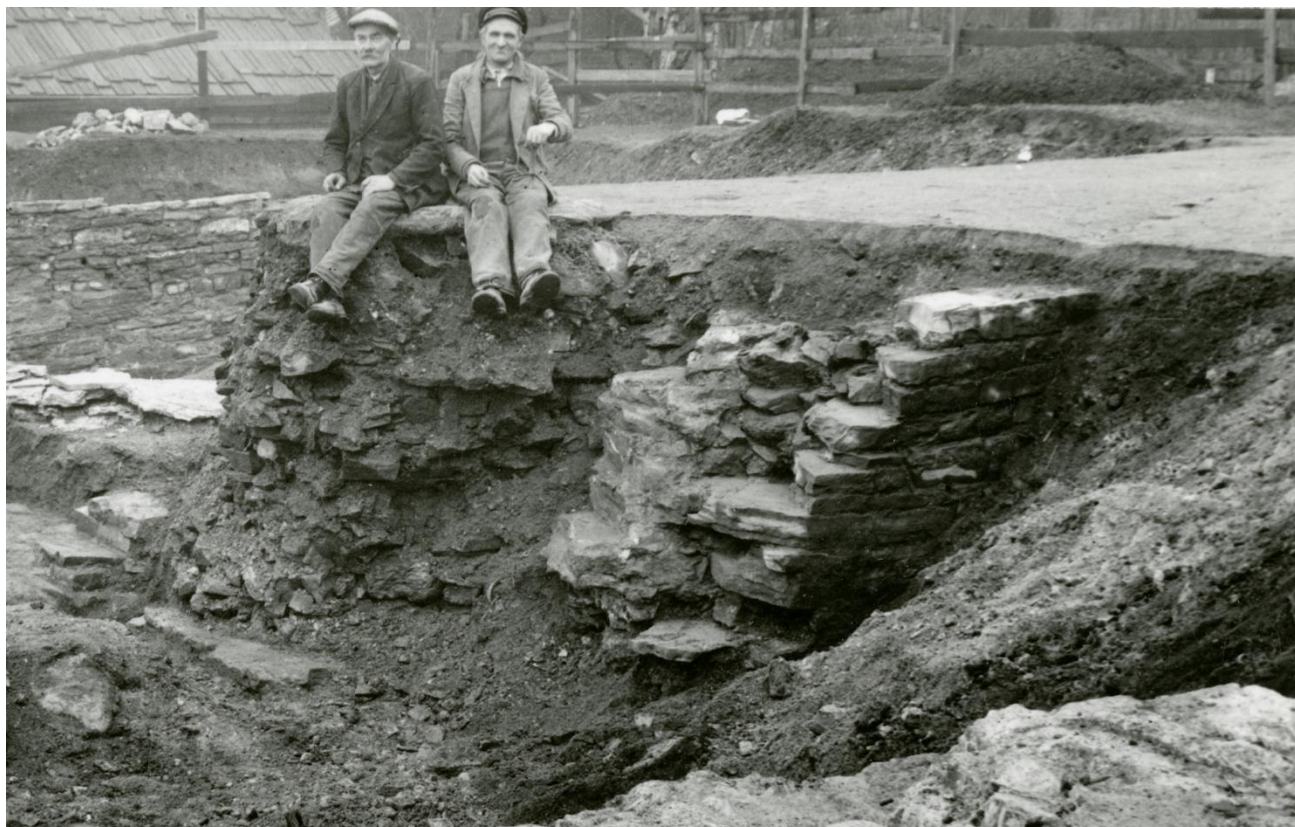
Utsnitt av foto 112. Sett mot nordøst. Den utrevne vestre ende av skipets sorvegg er blottlagt. På en tunge fra den utgravde gårdsplassen sitter "Lian og Andersen", som var med på gravingen,⁸⁰. G. Fischer, 1935.

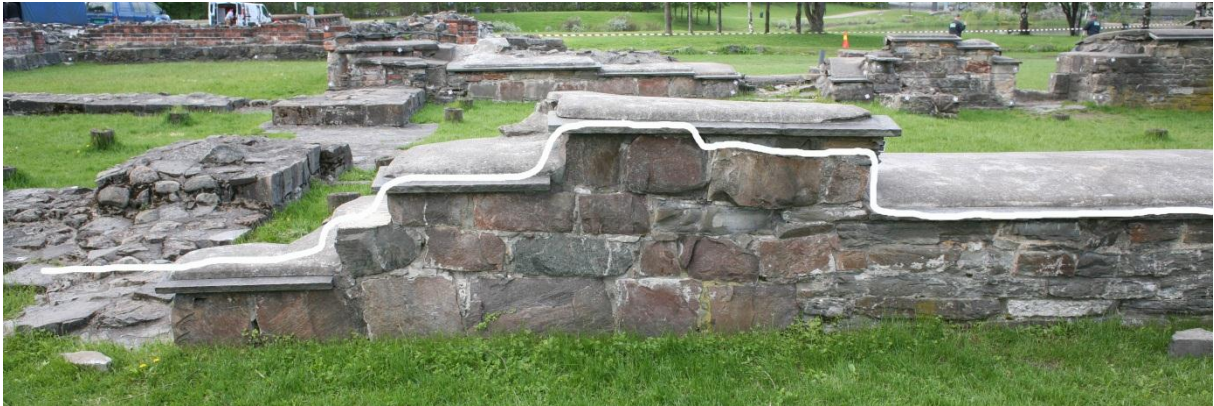
Nordveggenes østre del har kun tilført noe stein fra konserveringen på 1960-tallet. De forekommer som avretting i øverste skift, slik den hvite streken angir. Det er ikke mulig å gjøre rede for alle pinningssteiner, men foto 47 viser at flere er bevart i muren.

Merk at enkelte av de kvaderlignende steinene nærmest skipets østvegg i 1., 2. og 3. skift ikke har murkjerne i bakkant. Dette er i overensstemmelse med tilstanden de ble funnet i (se arkivfoto 18 nedenfor).

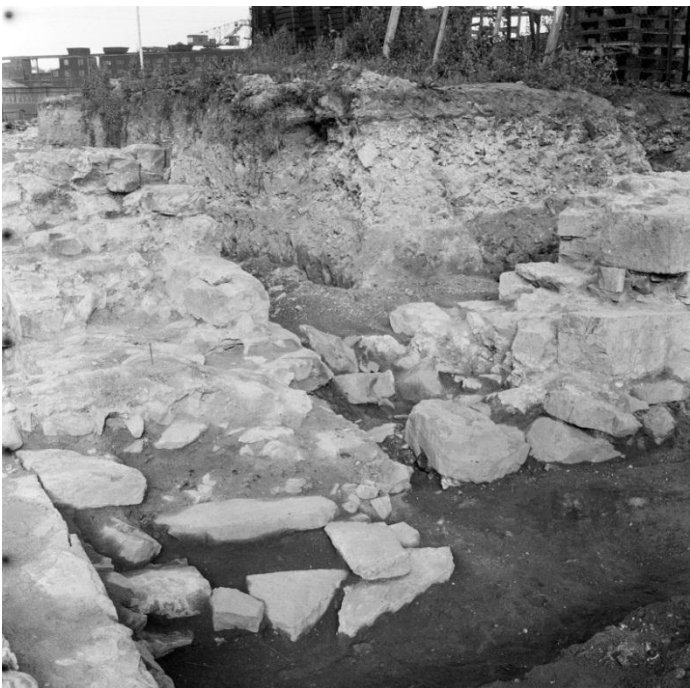
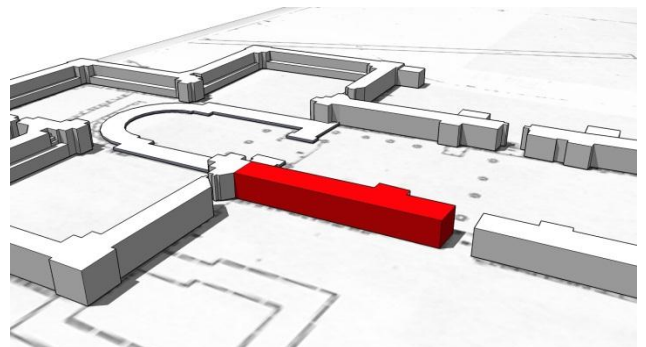
Foto 18. Sett mot nordvest. Til venstre i bildet ser vi snittet av skipets nordmur med murkjerne og baksiden av ytre murliv. O. Olsen/H. Christie, 1961.

Utsnitt av foto 47. Sett mot vest. Det ytre murliv i skipets nordvegg med sokkel. Fremst i bildet ser vi den utrevne portalen i nordre tverskipsarm. O. Olsen/H. Christie, 1961.

Den utrevne enden av nordveggen har trolig fått tilført 1 sekundær stein, markert med «!». Murkjernen er blottet og later ikke til å ha blitt konservert med nyinnsatt stein. Det kan imidlertid ikke slås fast, og partiet er derfor angitt med stiplet strek.

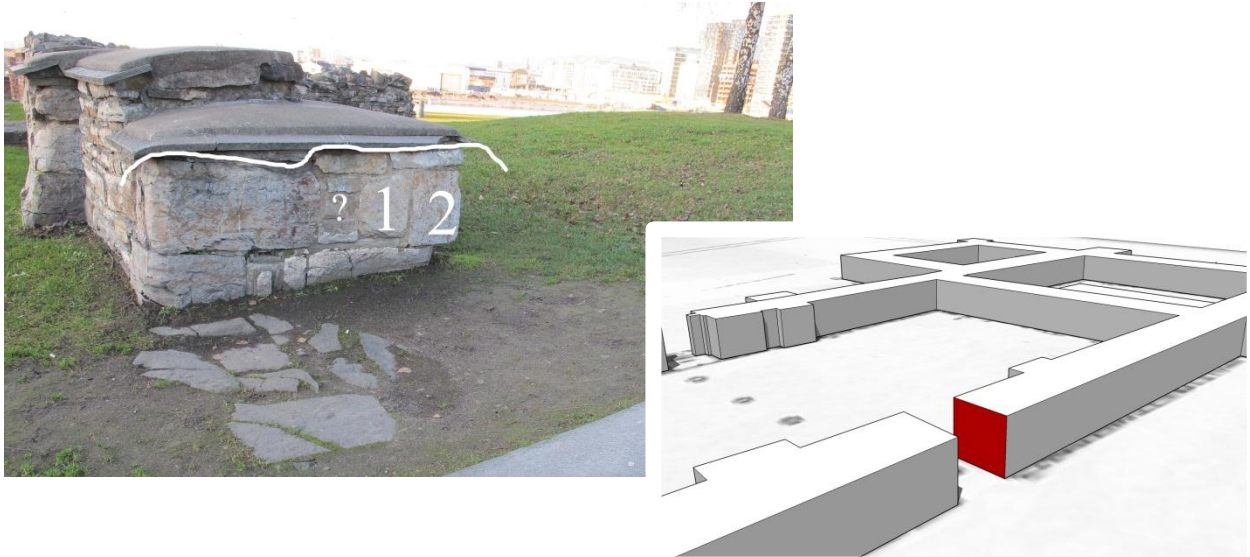
NORDPORTALENS VESTVANGE

Hjørnekvaderen i nordre hjørne av portalens vestvange, antakelig stein 2, var ved utgravingen i 1961 falt ut (se foto 47 ovenfor). Det er imidlertid ikke klart hvorvidt stein 2 ble satt på plass igjen, eller om den byttet plass med stein 1. Andre deler av muren er fiklet med; de 2 bevarte kalkhellene i øverste skift er flyttet, og steinen markert med «?» må ha blitt snudd, med mindre den er nyinnsatt.

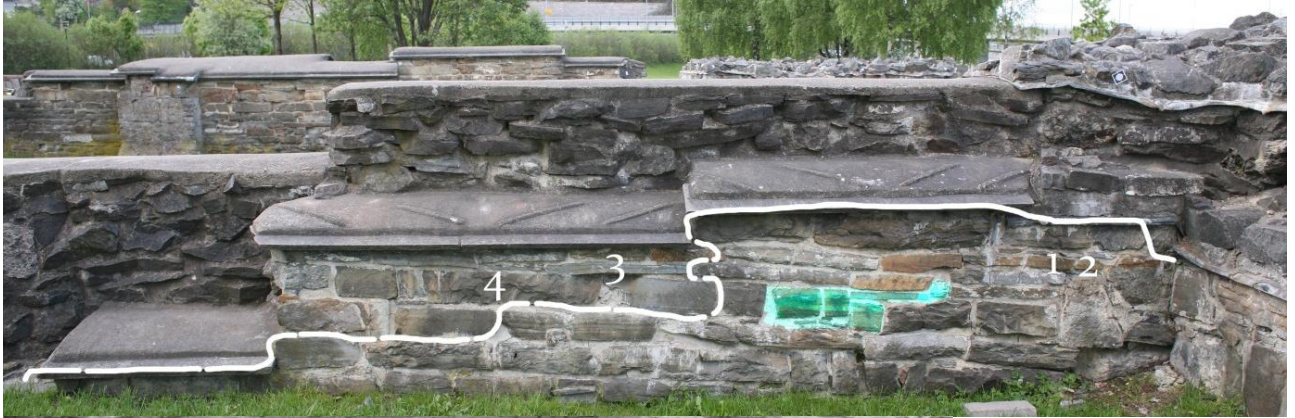
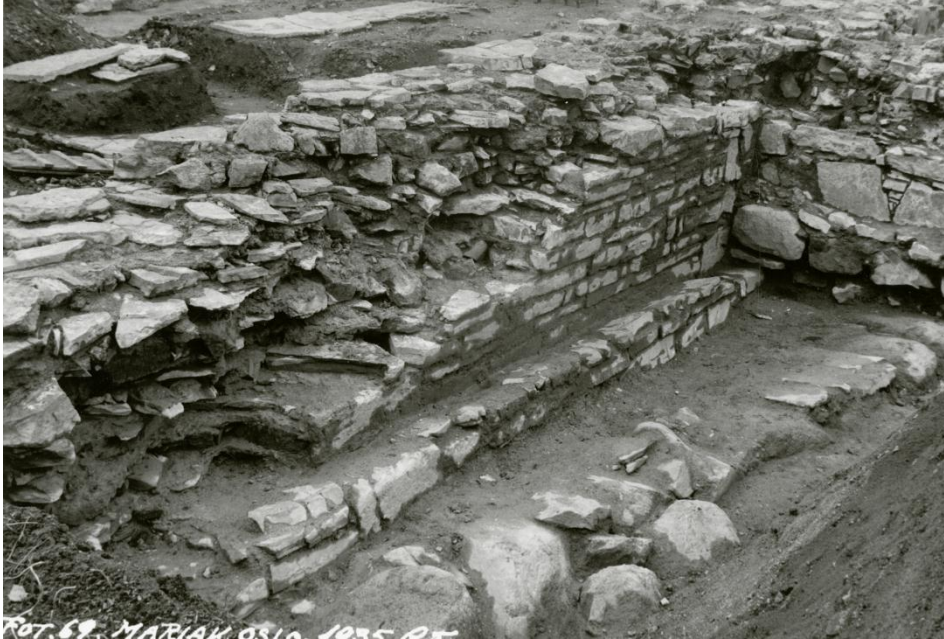
Den vestre del av muren har bevart det meste av opprinnelig skiftegang. Åpenbare unntak er det turkise partiet, med tilnærmede kvadratiske steiner som ikke kan gjenkjennes på arkivfoto, samt steinene 1 og 2 som har byttet plass.

Steinenes innbyrdes posisjon har generelt blitt forskjøvet ved at enkelte stein har blitt lagt til. Den stiplede streken angir usikkerheten knyttet til bevaringstilstand; flere steiner er flyttet og andre kan ikke gjenfinnes på arkivfoto. Selv det nederste (synlige), enslige skift i østre ende må delvis være rekonstruert. Stein 3 er trolig original, men ble flyttet østover og hviler på en stein som må være ny. Stein 4 er flyttet østover og minst 2 skift over opprinnelig plassering.

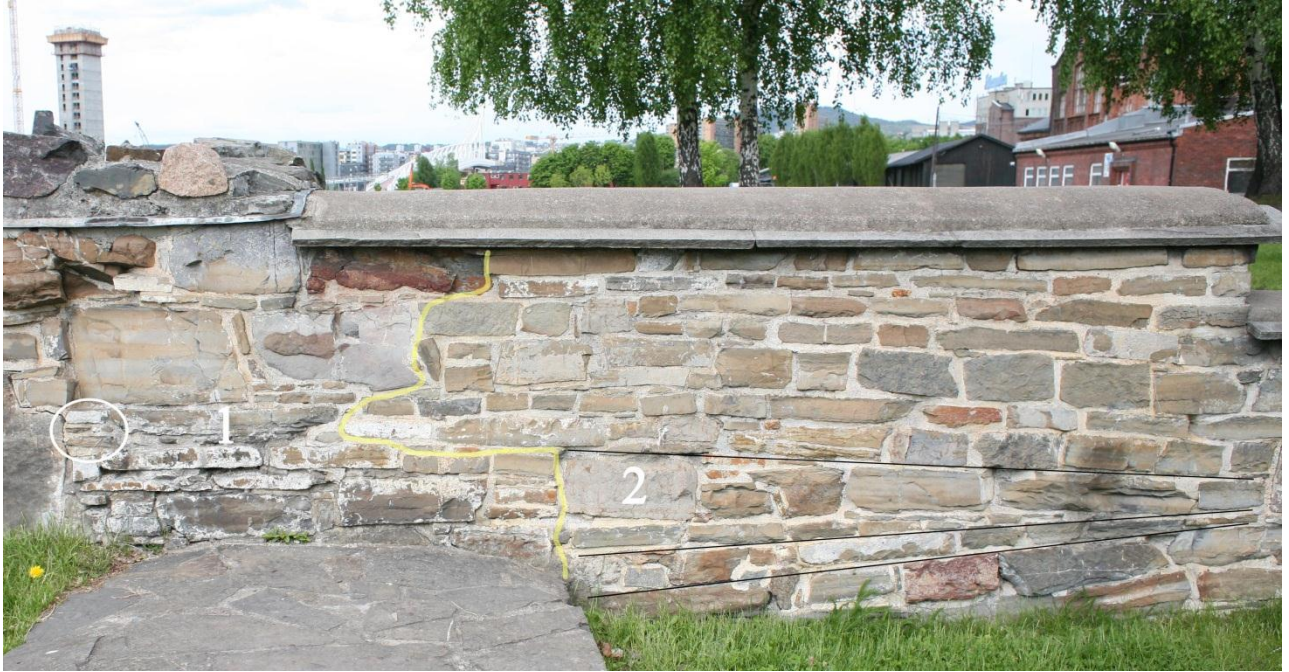
Den gotiske muren krager ut over den romanske, som strekker seg til den revne, romanske vestveggs ytre murliv. Partiet som samsvarer noenlunde med vestveggs bredde, med andre ord murverket til venstre for gul strek, har i store trekk bevart opprinnelig skiftegang. De 3 flate, nyinnsatte pinningssteinene markert med hvit runding angir imidlertid et unntak. Følgelig er stein 1 flyttet noe østover. Merk også at en del av pinningen i det gotiske murverket fraviker fra plasseringen på foto 67.

Situasjonen endrer seg til høyre for den gule streken. Brorparten av muren må være tatt ned og murt opp igjen med lite hensyn til den opprinnelige skiftegangen. Således har steinene mistet innbyrdes posisjon, og det blir vanskelig å avgjøre hvilke som utvetydig er originale. Årsaken til nymuringen ligger trolig i at den romanske muren har bøyet av skrått inn mot indre vestvegg⁸¹, lik skiftegangen mellom de 2 nederste svarte strekene (se også foto 67). Konservator har ønsket å rette opp murverket og gi det en tilnærmet vannrett karakter, noe den øverste, svarte streken viser til. Stein 2 tjener som eksempel på fremgangsmåten; den har opprinnelig plass, men er rettet opp med en tykk liggefuge. Merk at flere steiner fra stein 2 og nedover har noenlunde opprinnelig plassering, men at det også her er tatt ut original stein.

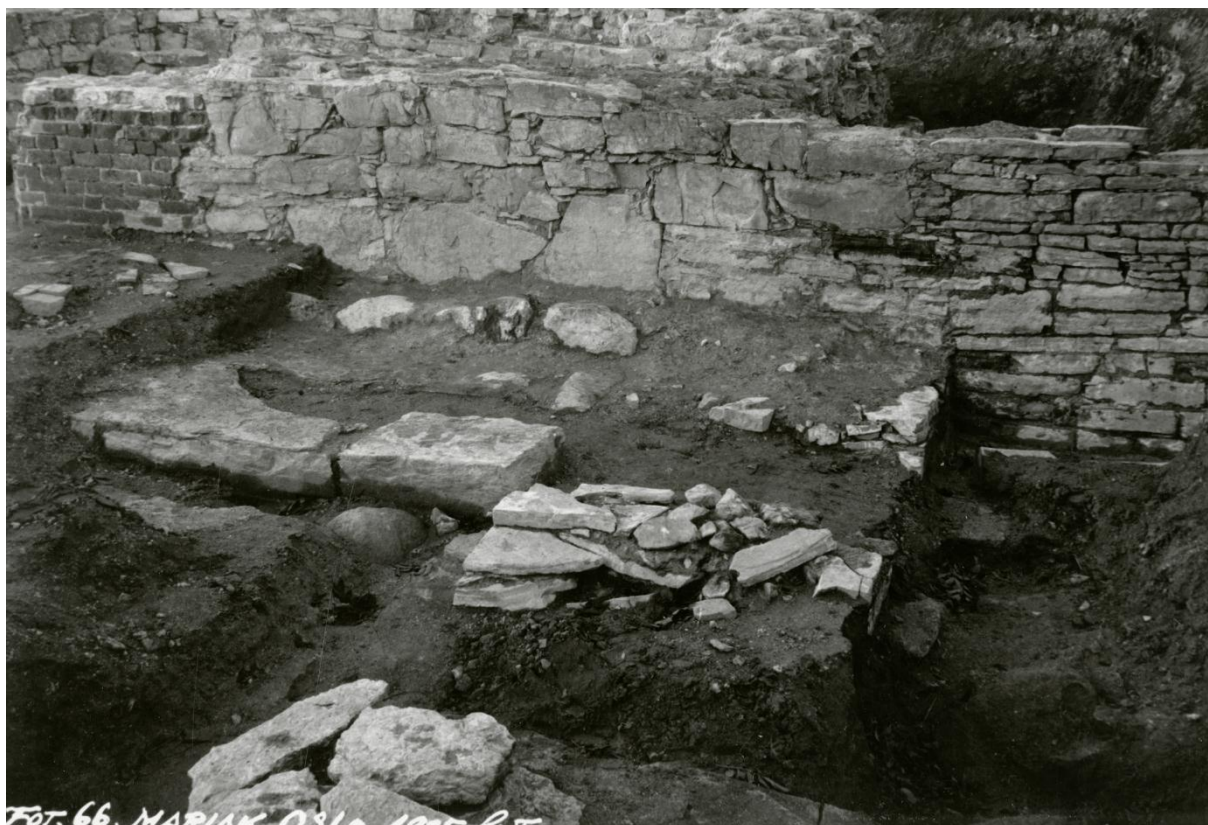
FOT. 66. MARIAN, OSLO. 1935. G. F.

Foto 66. Sett mot nordvest. Merk at murens sokkel ligger betraktelig lavere enn dagens nivå. G. Fischer, 1935.
