MARIAKIRKEN I OSLO

BEVARINGSTILSTAND

Av Petter Snekkestad

© 2012 Kulturretaten i Oslo kommune og Riksantikvaren.

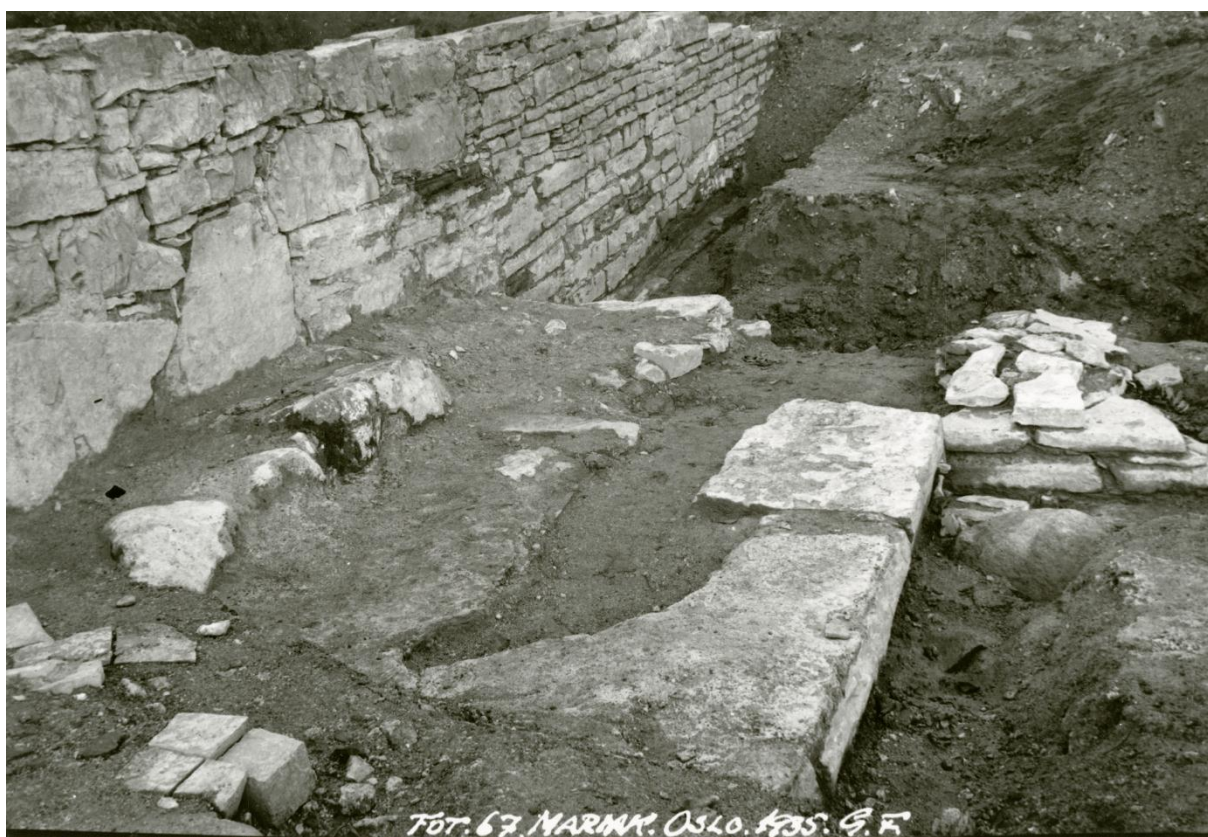
FOT. 67. MARIAN, OSLO. 1935. G. F.

⁸¹ Nicolaysen 1869, s. 193 observerer et «synk i vestre ende» av skipets nordvegg. Synket kan tydeligst sees på foto 67 av G. Fischer fra 1935.

Foto 67. Sett mot nordøst. Fischer gravde ikke ytterligere østover langs skipets nordvegg, noe det omarbeidede fotoet under «INDRE NORDVEGG (fra romansk vestvegg til lisene 1)» også indikerer. G. Fischer, 1935.

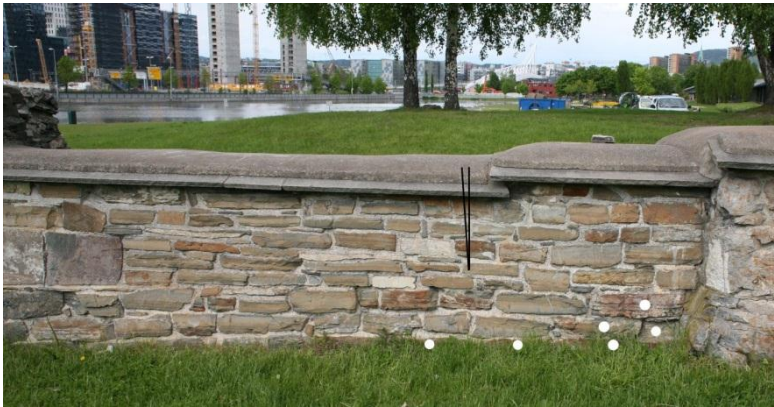
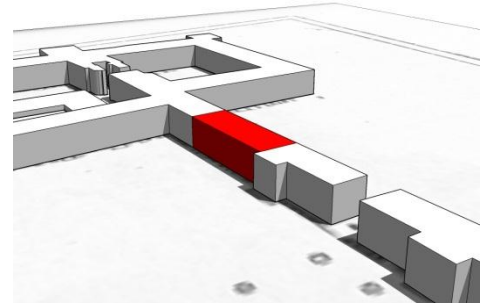
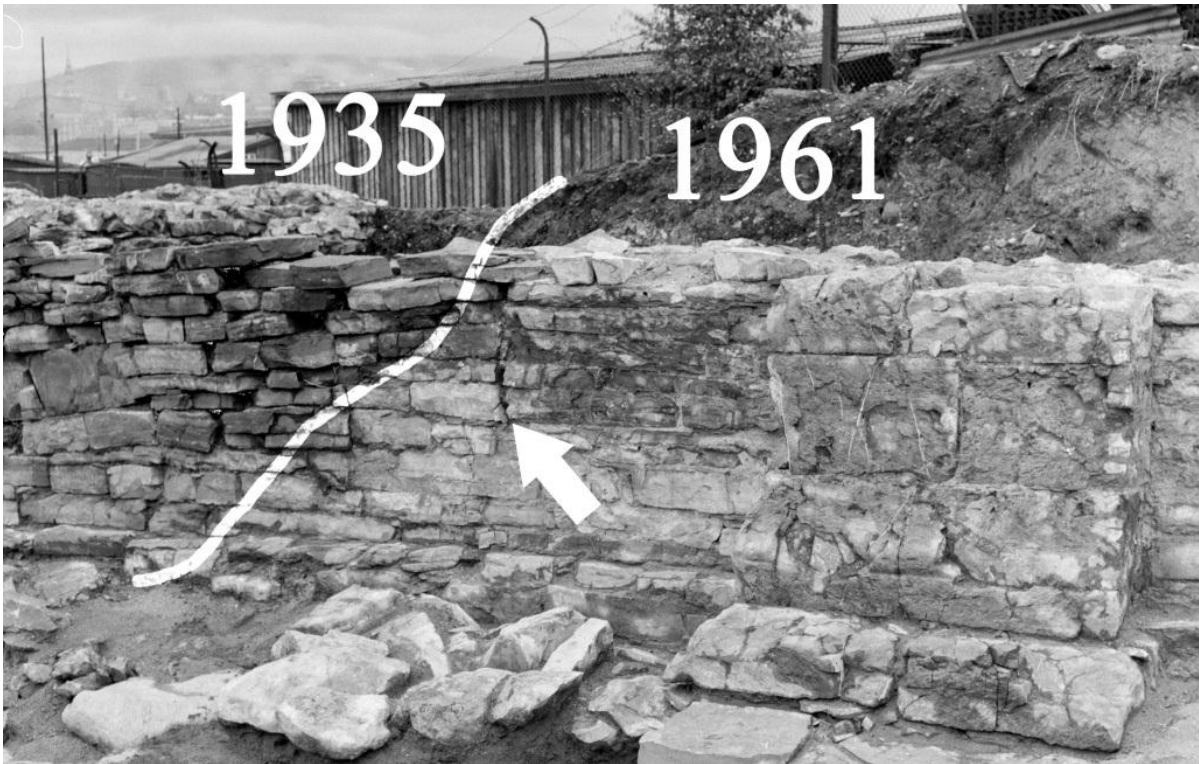
Utsnitt av foto 40, omarbeidet av forfatter. Sett mot nord. Den hvite streken markerer rekkevidden av Fischers gravning østover langs skipets nordvegg i 1935. O. Olsen/H. Christie, 1961.

Fortsettelsen av nordveggen frem til lisene 1 er lik det vestre partiet murt opp på nytt i 1962/1963. Brorparten av den opprinnelige bygningssteinen er trolig gjenbrukt, men har fått ny skiftegang. Unntaket er steinene merket med hvit prikk, som ligger på opprinnelig plass.

At muren har fått et helt nytt preg kan den forsvunne sprekken i murlivet antyde (markert med hvit pil på foto 40 ovenfor). I dagens mur ser skiftegangen annerledes ut; plassen der sprekken skulle vært (markert med 2 sorte streker med kileform) har fått ugjenkjennelige steiner i murlivet.

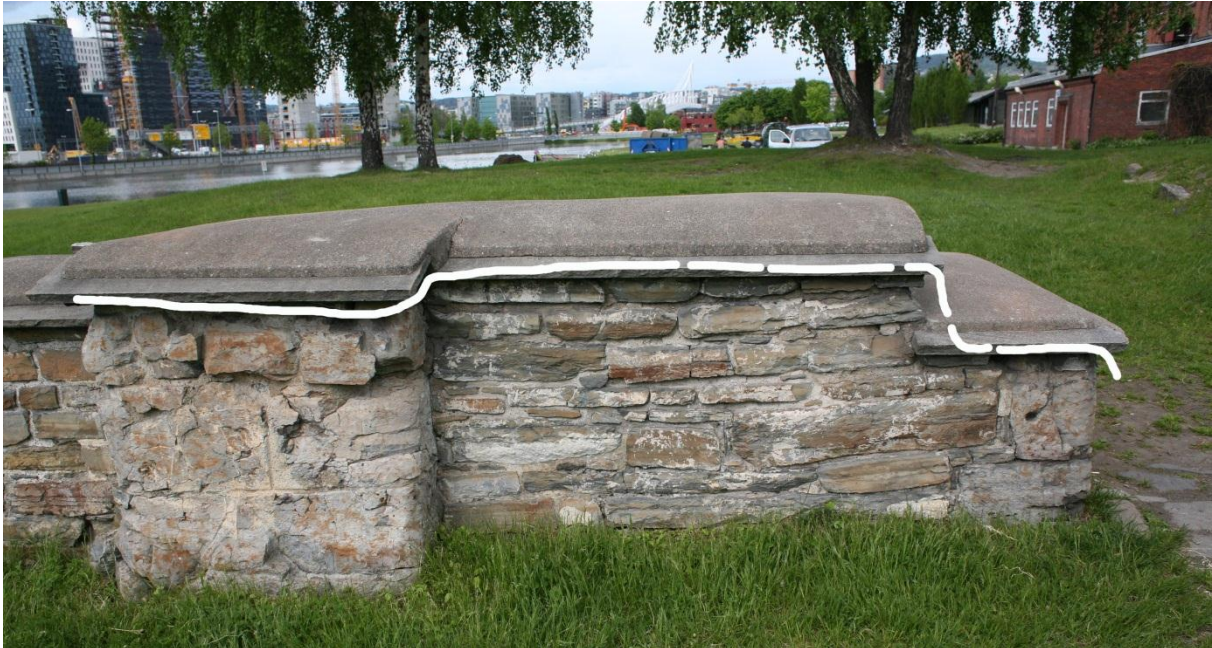
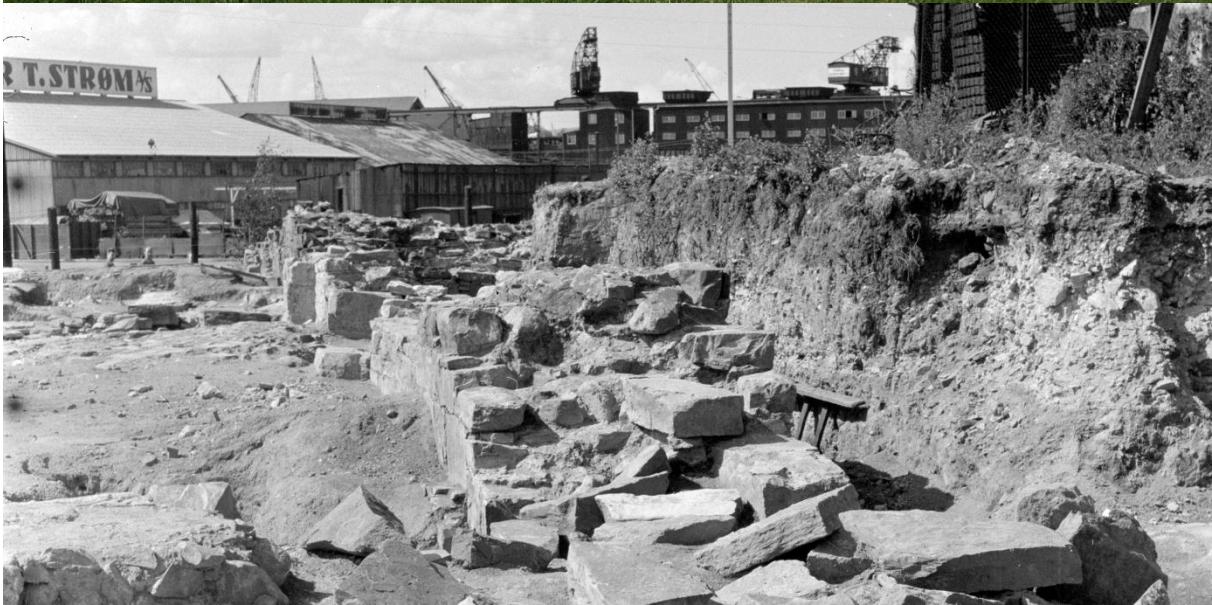
Utsnitt av foto 15. Lisenen og nordveggenes indre murliv kan skimtes bak i bildet. O. Olsen/H. Christie, 1961.

Lisenen er opprinnelig og har kun et lavt konserveringsskift øverst mellom original mur og tekkingen. Arkivfoto 40 (se nedenfor) viser at muren umiddelbart øst for lisenen er bevart i lik høyde. Det er imidlertid uklart hvorvidt alle steinene i øverste skift og i nedtrinnet mot portalen er opprinnelig, noe den stiplede streken viser til. Trolig er det tilført noe stein for å danne en horisontal flate til konserveringen.

Hjørnekvadrene er opprinnelige.

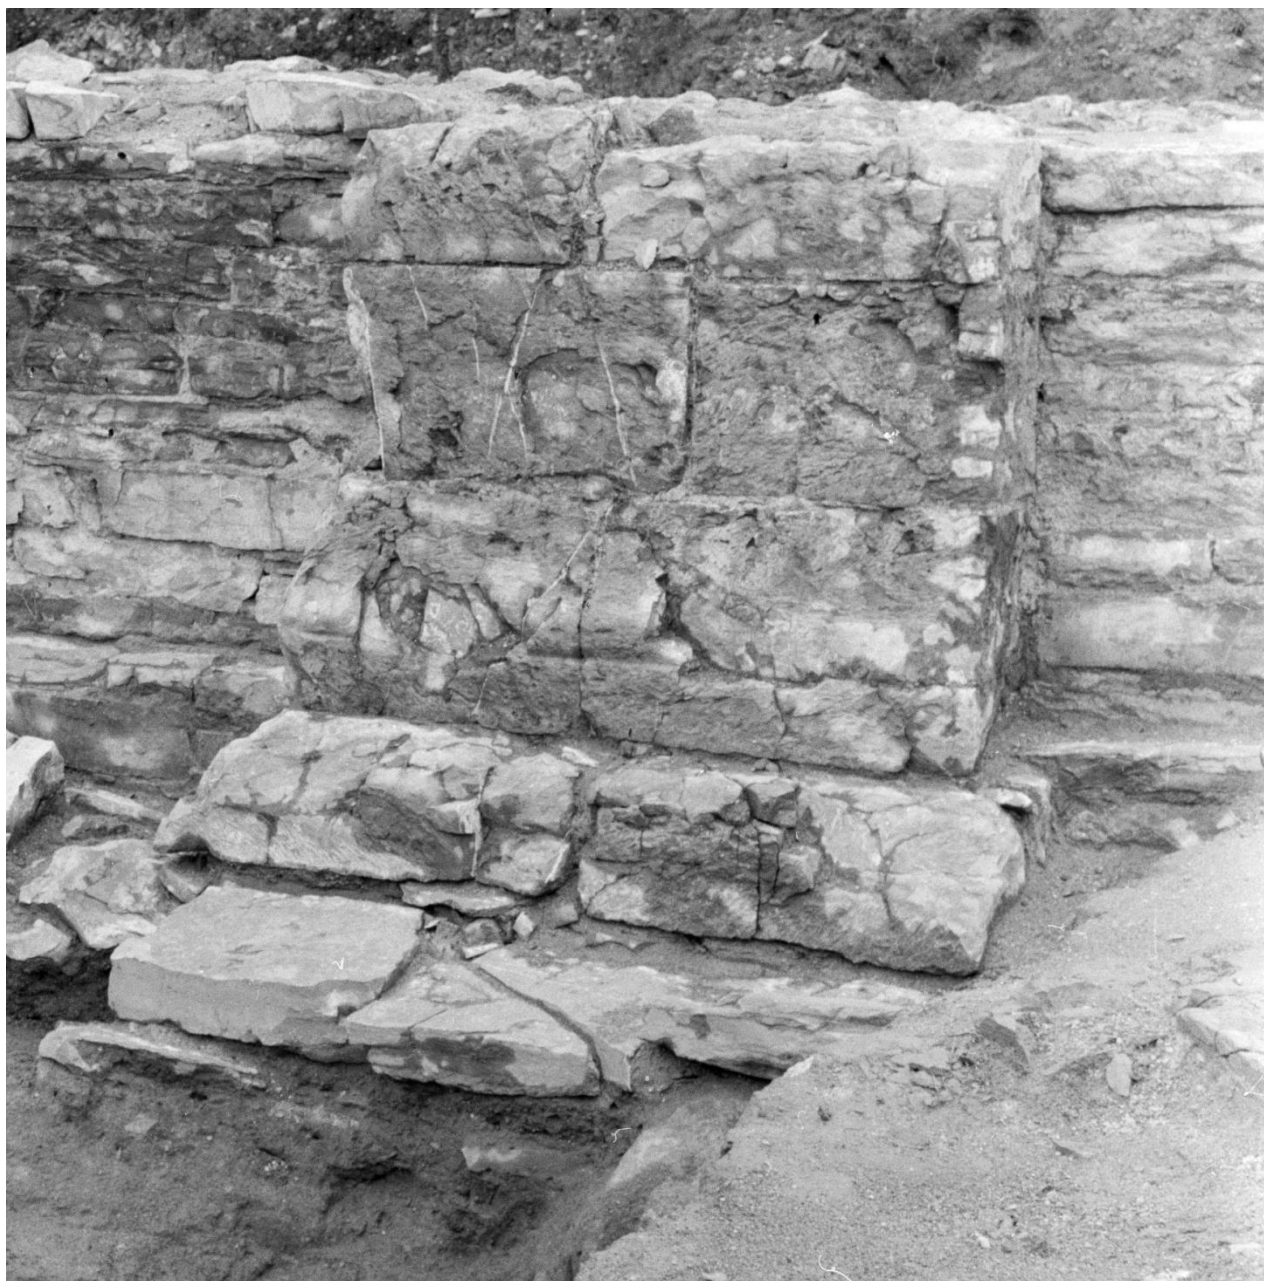
Utsnitt av foto 40. Sett mot nord. Lisene 2 var skadet ved avdekkingen og ble limt. Til høyre ser vi deler av den beskrevne del av indre nordvegg. O. Olsen/H. Christie, 1961.

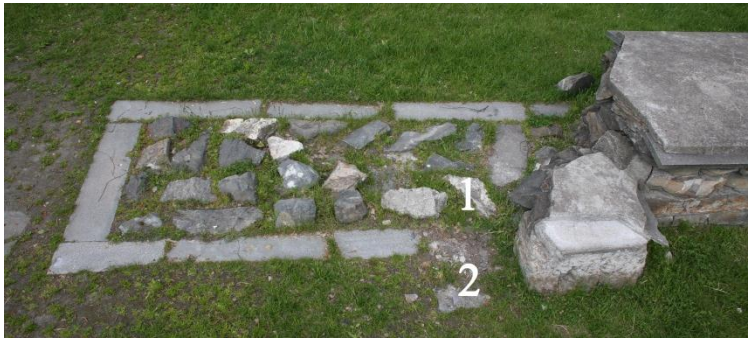
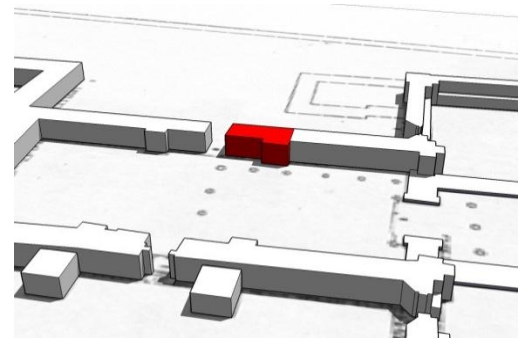
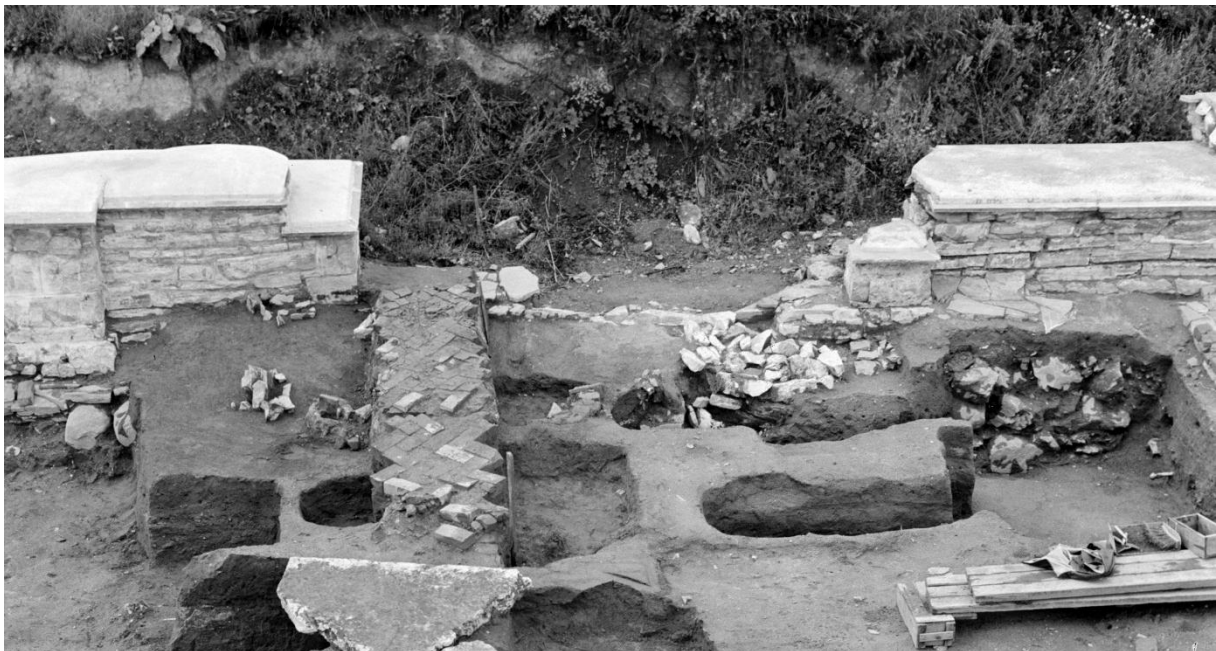
Utsnitt av foto 189. Sett mot nord. Fra lisene 2 og frem til portalen (her synliggjort av restene etter et sent teglgulv) er muren revet og har kun spredte sokkelsteiner tilbake. O. Olsen/H. Christie, 1963.

Den siste stående resten av indre nordvegg til høyre i bildet har opprinnelig murverk. Det gjelder også den tilhuggede orthocerkalksteinen med vulst som har utgjort nederste ledd i lisene 2. Den har opprinnelig hatt en tilsvarende stein umiddelbart vest for seg, som nå markeres av hellen/sokkelen den en gang hvilte på (2). Murflukten videre vestover er illudert med sekundær stein frem til den forsvunne portalen og en rekonstruert østvangeflukt. Stein 1 kan være opprinnelig, men har da i så tilfelle blitt flyttet noe.

Under og noe sør for hellene som illuderer nordveggenes indre murliv ligger det en streng med sokkelsteiner. De strekker seg frem til portalen (se foto 189).

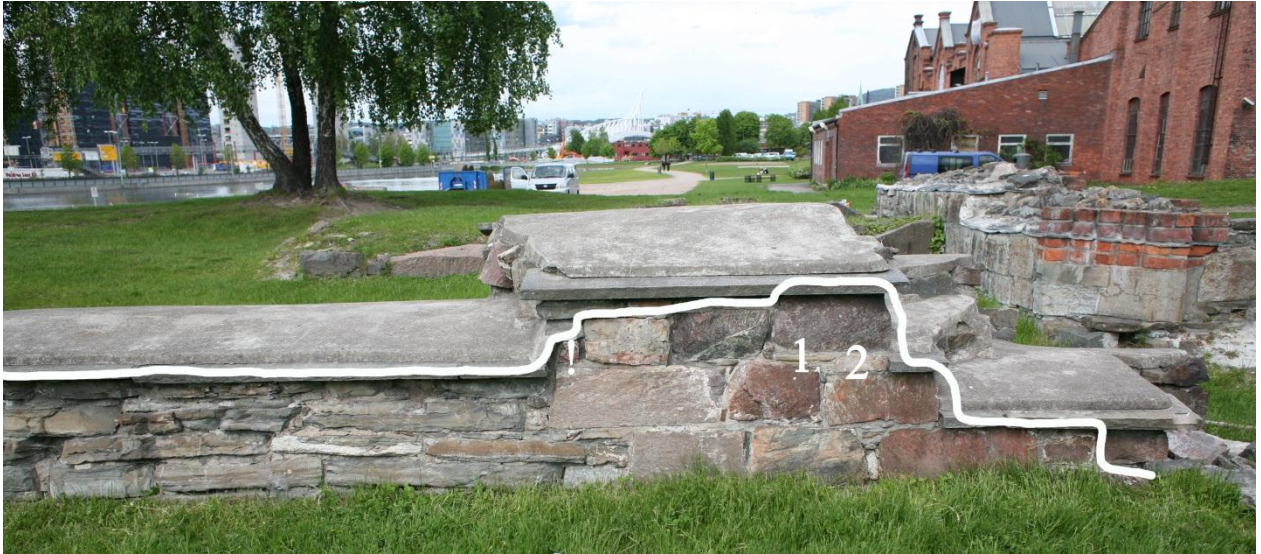
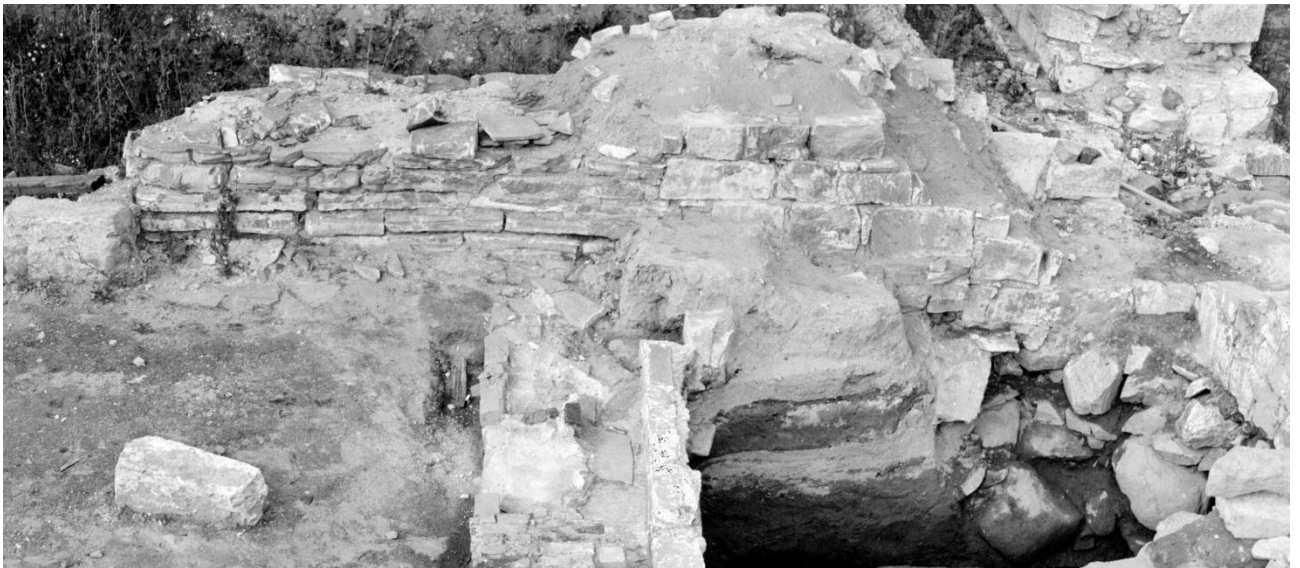
Utsnitt av foto 133. Sett mot nord. Nordveggen er revet i begge ender. Merk at murverket fortsetter nedenfor veggens sokkelnivå og danner en type murt fundament inn mot skipets østvegg. Dette partiet ligger under dagens nivå. O. Olsen/H. Christie, 1962.

Hellen markert med «1» kan være original, men er i så fall flyttet noe til høyre for å erstatte en forsvunnet stein. Likeledes må stein «2» - med mindre den er sekundær - være snudd og trukket til venstre, slik at konservator fikk en jevn flate å jobbe mot i form av den kvaderlignende steinen umiddelbart under (se foto 101).

Steinen med «!» er trolig original, men er da i så fall skadet.

Partiet vestover har flate kalksteiner i lave skift som er godt bevart og som har beholdt alle opprinnelige steiner. Se foto 189.

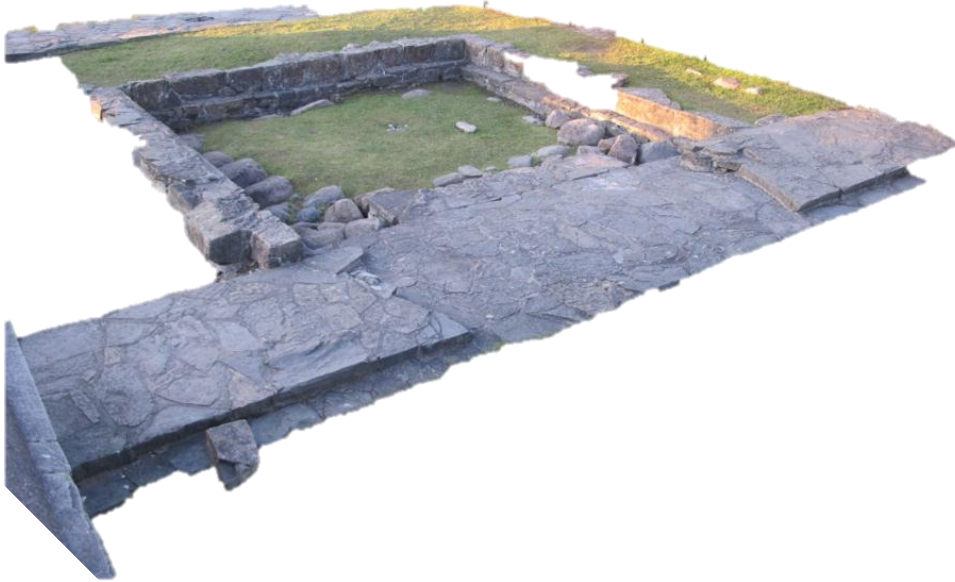
Skipets vestvegg ble ferdig utgravd og konservert i 1969 og 1971. Med unntak av den fremskutte terskelen, har vestveggen lite opprinnelig materiale tilbake. Illuderingen av murlivet i 1 til 2 skift avbrytes mot midten, der det ikke forekommer opprinnelige bygningsrester. Sekundære begravelser har her brutt opp mur, sokler og hellegulv. Nedenfor er det midtre partiet derfor ikke behandlet særskilt, da ingen steiner på opprinnelig plass kan dokumenteres.

Det nedsunkne skiftet på begge sider av vestveggen illuderer sokkel, med kun få opprinnelige steiner. Indre sokkelskift avbrytes nær skipets nordvegg, da bevart sokkel her har sunket sammen med det nordvestre hjørnet av den romanske kirken, og således ligger begravd under gressdekket. 2 bevarte sokkelsteiner inntil skipets sørvegg har trolig definert skiftets nivå, som samsvarer noenlunde med hellelegningen i midtpartiet, terskelen og vestveggens ytre sokkel.

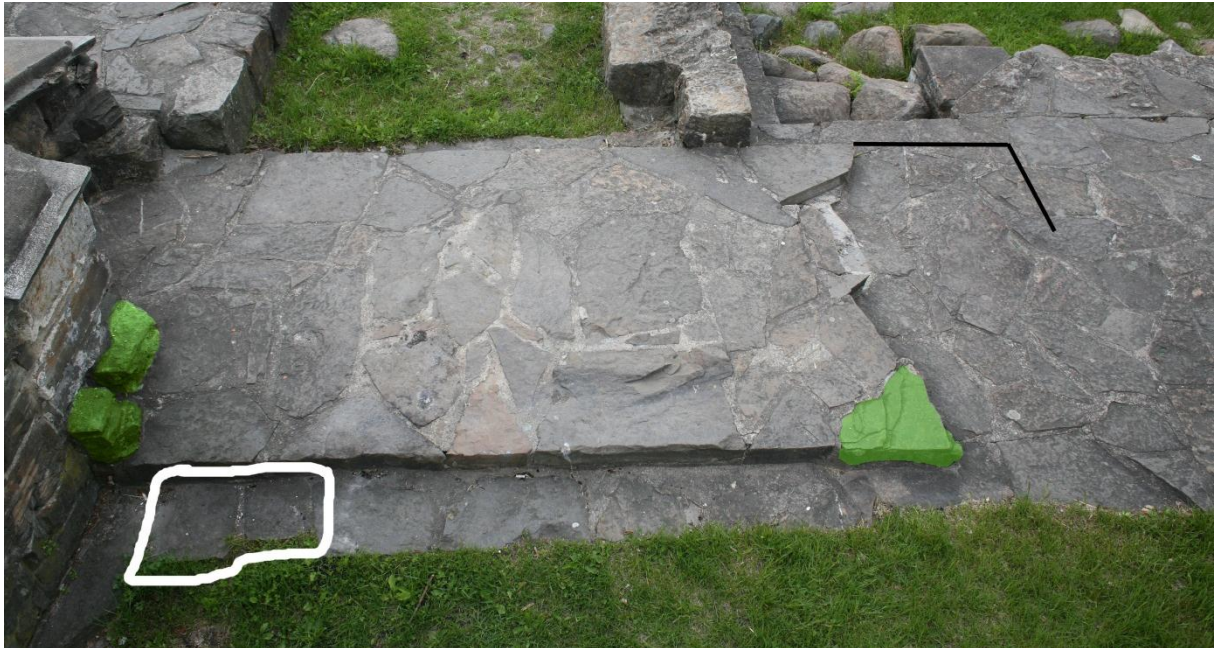
Søndre parti

Ut fra skipets sørvegg stikker det ut rester av vestveggen; de er markert i grønt og partiet nærmest kamera røper vestveggens indre murflukt.

Den enslige grønne steinen i nord representerer det nederste skiftet i denne murflukten, samt har definert hvor langt illuderingen av skiftet strakk seg i veggens indre flukt. Hvorvidt sokkelsteinen den hviler på, eller de steinene umiddelbart bak den i samme skift, også er opprinnelige, vites ikke. En overdekkende helle lå på denne steinen ved utgravingen i 1961-1963 (se foto 171), men er siden forsvunnet.

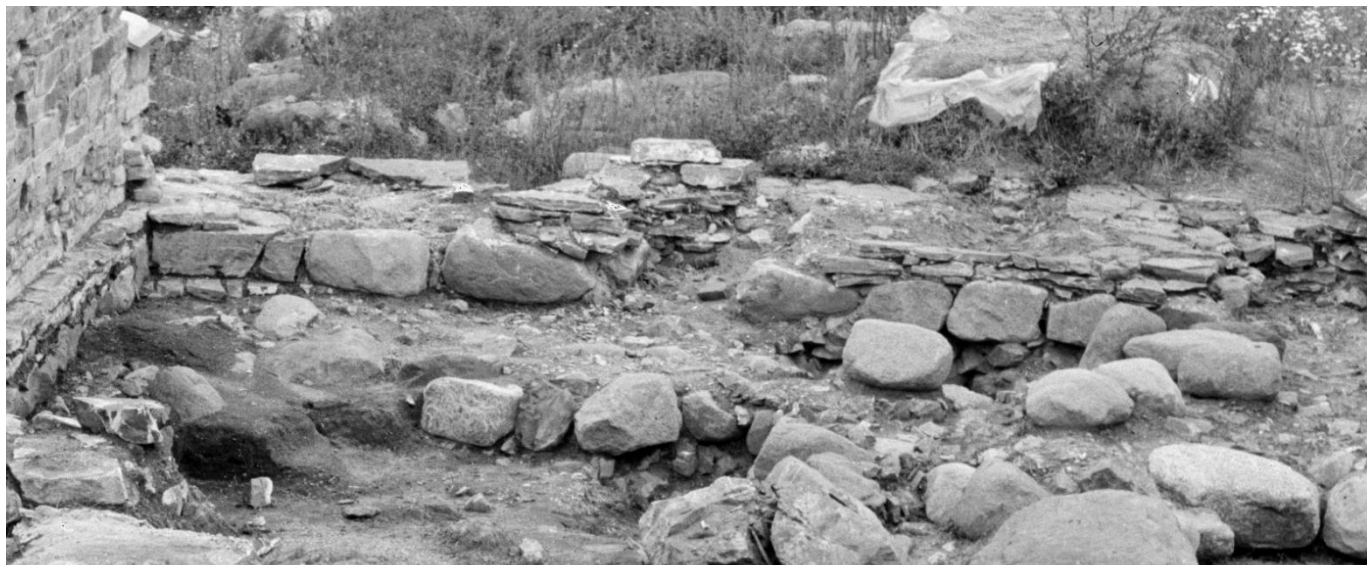
Den hvite, omsluttende streken angir 2 opprinnelige sokkelsteiner. Det er de eneste nær hjørnet som gjenfinnes på arkivfoto, men Christies plantegning (vedlegg 2.3) antyder flere som enten er forsvunnet eller ommurt. Sokkelflukten påtreffes igjen (i foto 171) omkring midten av vestveggen i 2 skift. De enkelte steinene fra arkivfoto kan imidlertid ikke gjenfinnes i dag, og nymuringen har antakelig ikke tatt hensyn til opprinnelig plassering (se vedlegg 2.3).

Viktig: De knapt synlige sokkelsteinene i vestveggens ytre flukt mellom sørtårnet og romansk tårn bør alle behandles som originale, de fleste ligger trolig på opprinnelig plass. Deres tilstand er vanskelig å dokumentere fotografisk (se vedlegg 2.3).

Utsnitt av foto 171. Sett mot vest. Rester av vestveggen over rullesteinfundament. O. Olsen/H. Christie, 1963.

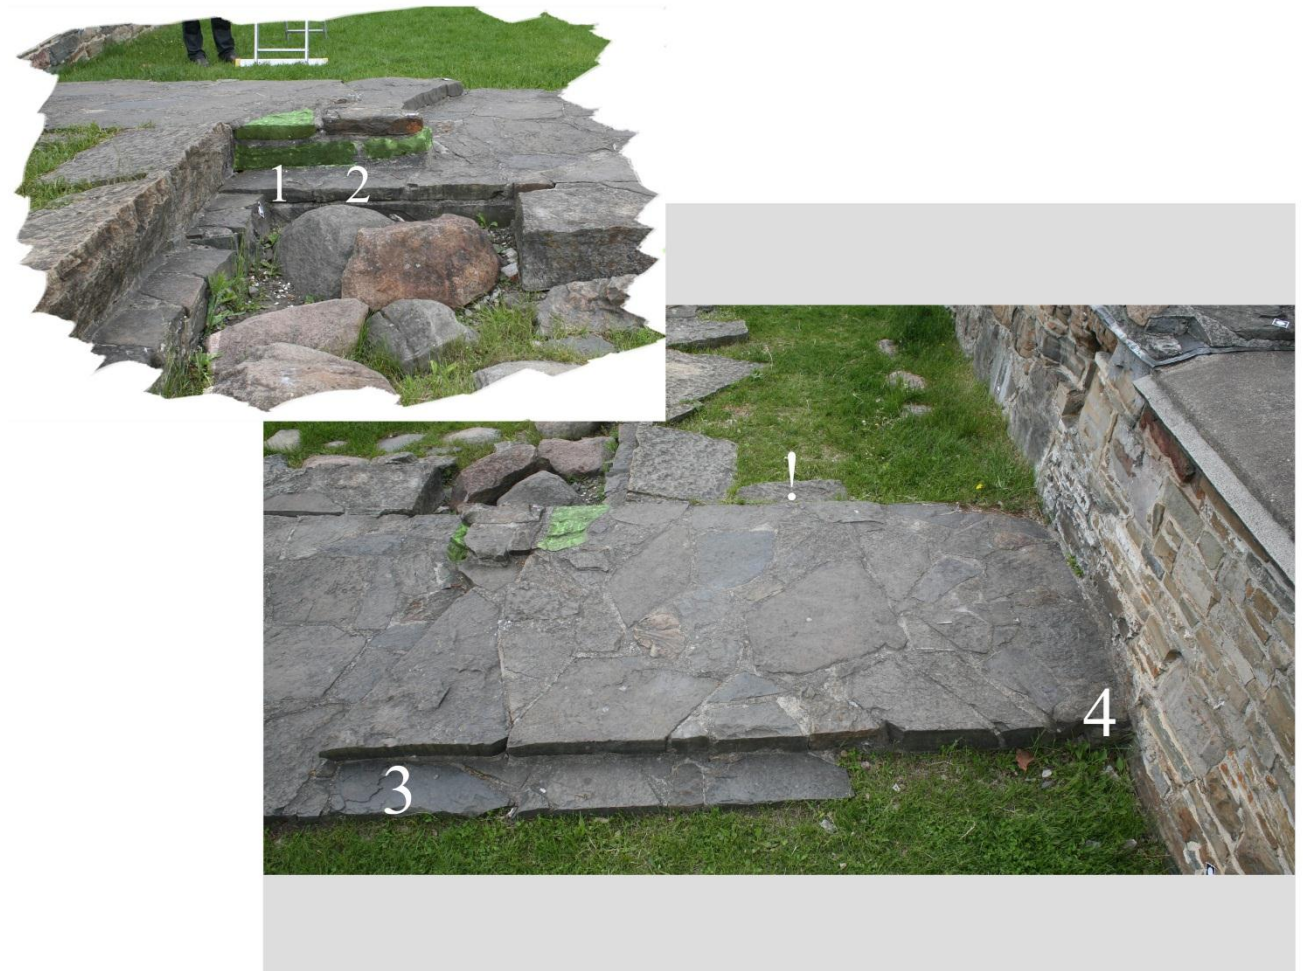
Nordre parti

På det oppskrapte fotoet øverst er de bevarte steinene i vestveggen ytre murliv markert med grønt. Sokkelsteinene 1 og 2 er også opprinnelige, men har byttet plass med hverandre. Skiftet under er antatt å være nytt, noe som delvis kan forklare forbytingen i det 1 og 2 må ha blitt midlertidig fjernet. Merk at vedlegg 2.3 angir ytterligere 2 sokkelsteiner sørover, som trolig ble erstattet.

Det store fotoet viser to av de bevarte steinene i grønt som også er angitt ovenfor. Steinen med «!» er original, men er flyttet sørover inntil kalkblokken i tårnets nordmur.

Stein 3 kan være den enslige, hvite hellen på foto 18 (RA PL). Den har i så fall blitt vendt og hevet til dagens nivå. Hellen kan imidlertid ha vært bestemmende for illuderingen av sokkelskiftet nordover, som den er en del av. Den flukter ikke helt fram til nordveggen, da vestveggen reelle sokkelskift ligger 2 skift under dagens nivå på grunn av synk i skipets nordvestre hjørne.

Stein 4 er viktig. Det er den eneste bevarte steinen fra det 3. skiftet i vestveggen indre murliv, og definerer således høyden på den illuderte vestveggen i nordre parti. Stein 4 har mistet én stein i støtsiden mellom fremgravingen i 1935 (se foto 80 nedenfor) og avdekkingen i 1969 (se foto 18 nedenfor). Under stein 4 følger to øvrige skift, samt sokkel i tilsvarende eller noe lengre utstrekning enn den forsvunne steinen i øverste skift.

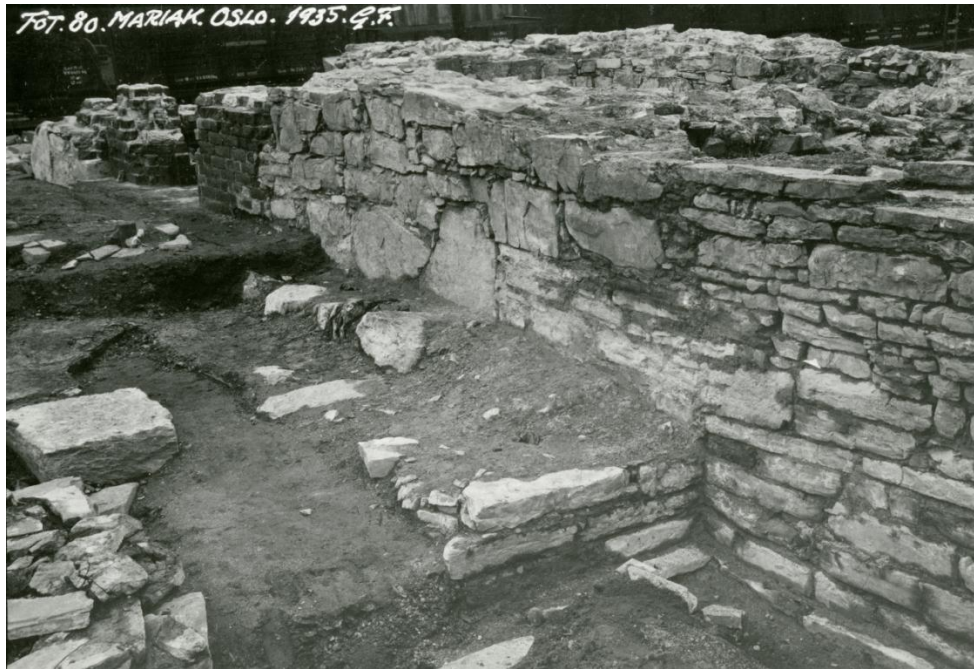
Foto 80. Sett mot nordøst. Indre murflukt i skipets vestvegg står i 3 skift med sokkel. "Stein 4" kan sees i øverste skift inntil skipets nordmur. G. Fischer, 1935.

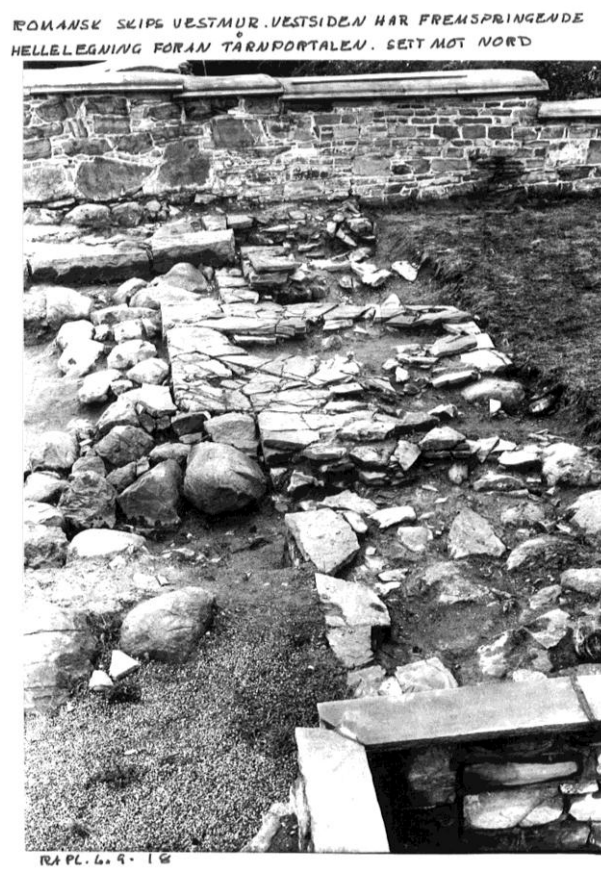
Foto 18 [RA PL.]. Sett mot nord. Bevarte rester av skipets vestvegg og terskel. H. Christie, 1969.

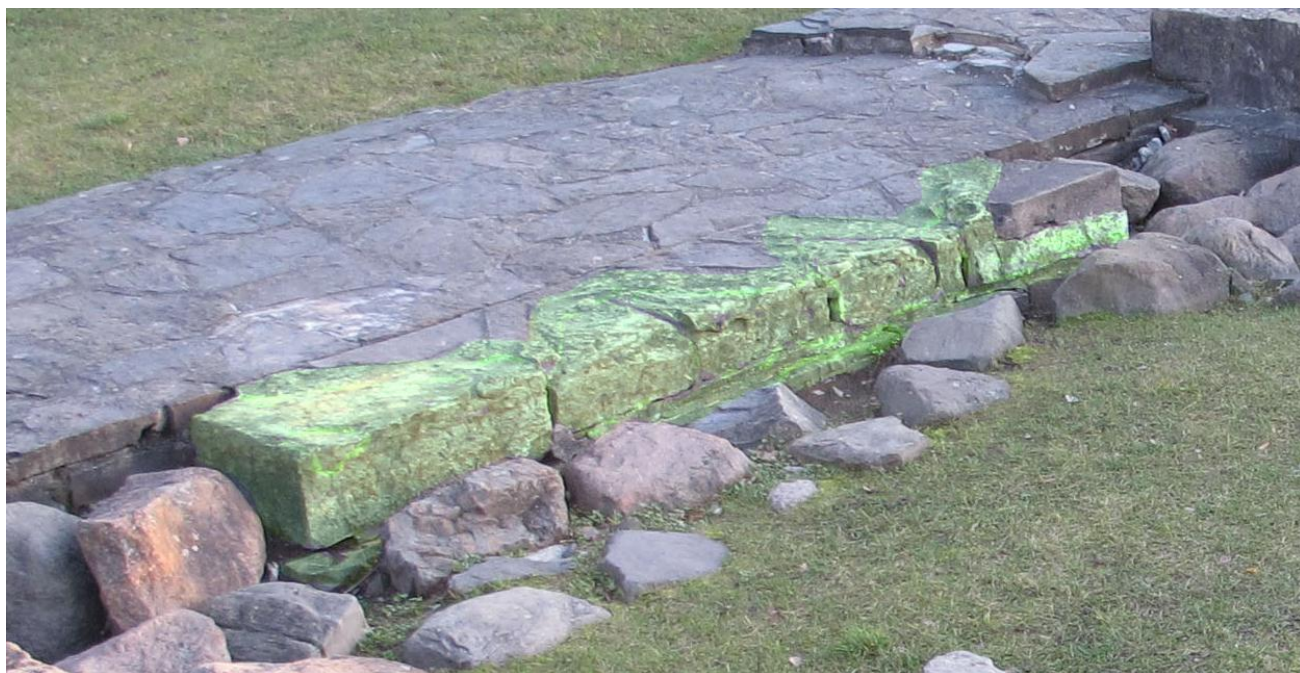
TERSKEKEL

Terskelen er omkring 3 meter bred og består av tilhugde kalkblokker (orthocerkalk) som hviler på et lavere sokkelskift. Partiet er tolket som en markering av vestportalen i den romanske kirken, og ble bygget samtidig med resten av kirken⁸². Forband mellom terskel og vestmur kan også antyde noe slikt; et forband som forsvant med konserveringen i 1971.

Det nederste skiftet er bevart og angitt med grønt. Likeledes er brorparten av det øvre skiftet opprinnelig, med unntak av hellene som ikke er av orthocerkalk (se foto 19 under). Orthocerkalksteinene var tidvis sprukne og de mindre fragmentene er murt noe *fritt* med tanke på opprinnelig plassering.

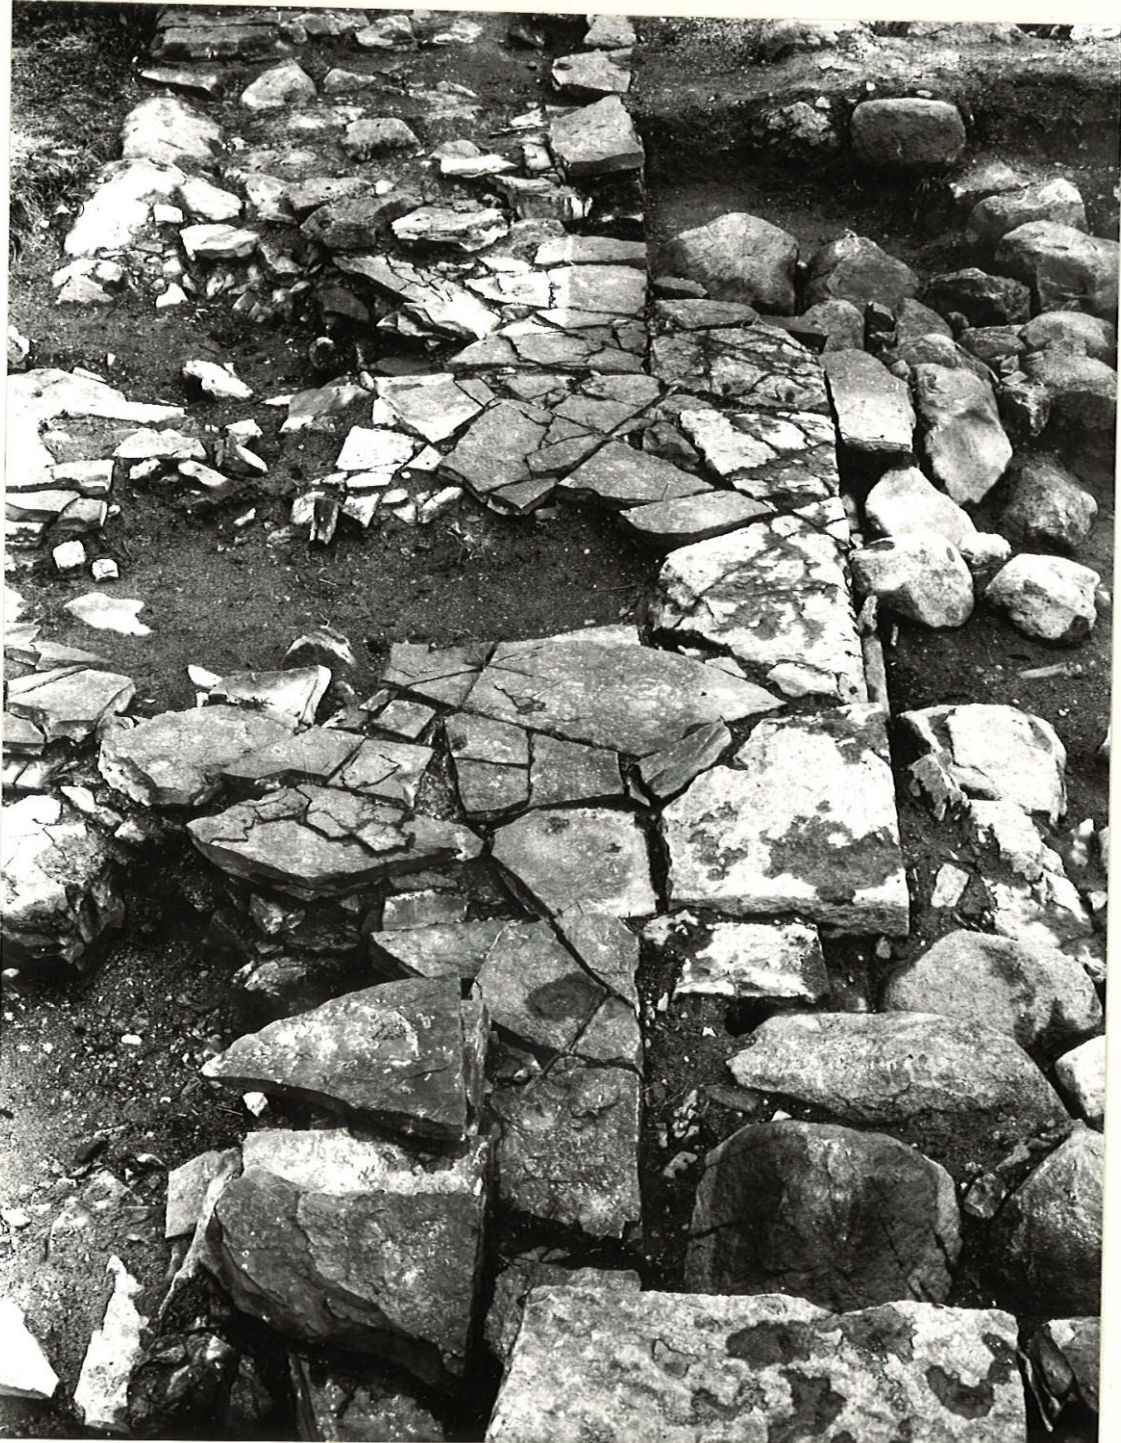
Foto 19 [RA PL. 6.9]. Sett mot sør. Terskelen inntil det romanske skipets ytre vestvegg. Merk at det er forband mellom vestveggen og terskelen, noe som ikke er videreført i konserveringen fra 1971. H. Christie, 1969.

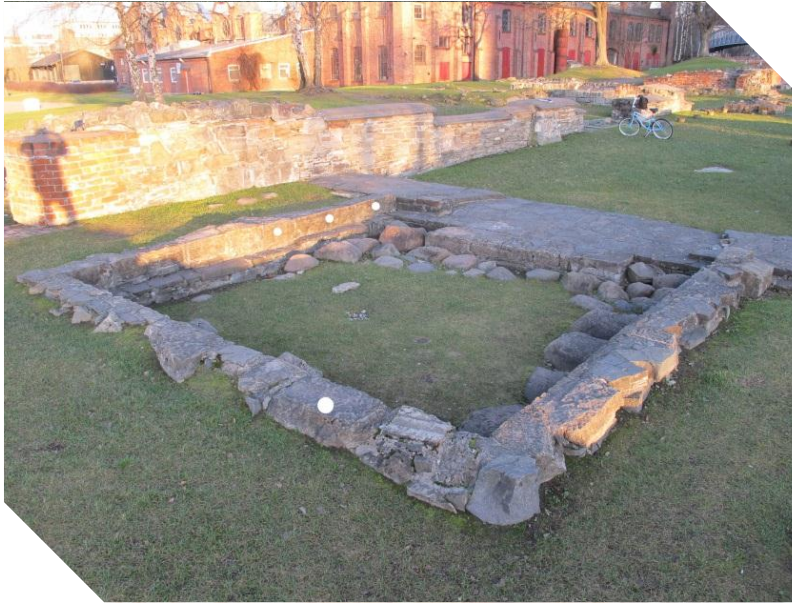
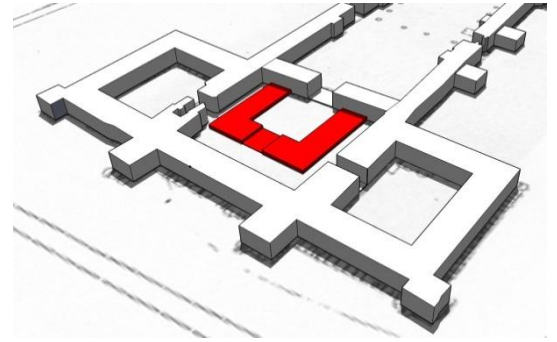
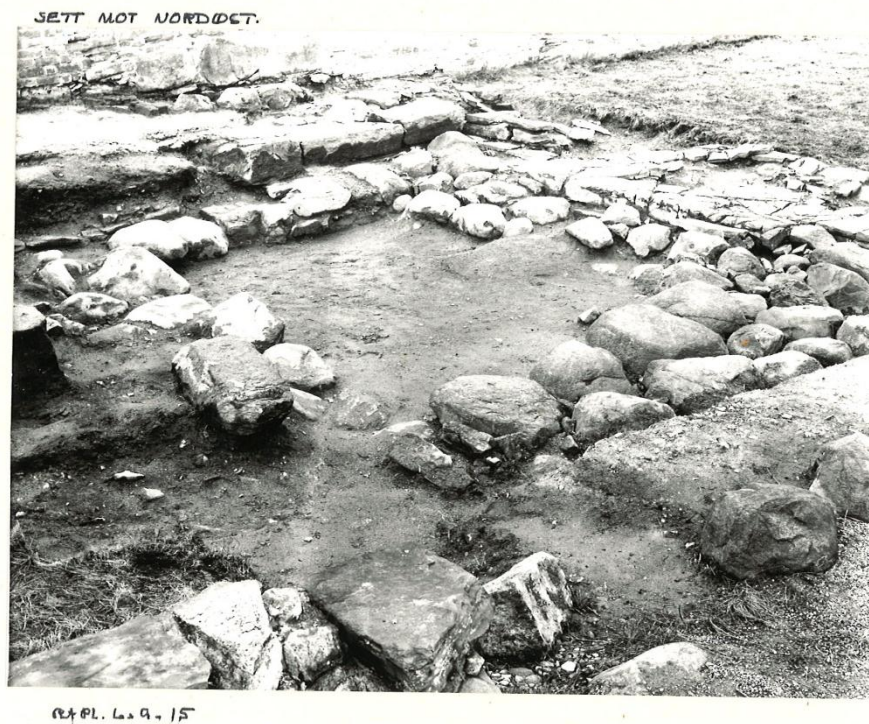
ROMANSK TÅRN

Tårnet har kun 4 opprinnelige steiner tilbake over fundamentnivå, alle markert med hvite prikker. De 3 bevarte steinene i nordmuren hviler på skorer og små heller over fundamentet, og deres karakter var bestemmende for hvordan det tilstøtende konserveringsskiftet tok form.⁸³ Den nedsunkne muren er en rekonstruksjon av tårnets indre murflukt med sokkel. Den består av middelalderstein fra Ladegårdshaven og er tidvis tilhugget i forbindelse dette arbeidet.⁸⁴

De strandrullede fundamentsteinene har alle opprinnelig plassering og dupper i dag over gresset. Merk at noen ligger gjemt under den rekonstruerte muren.

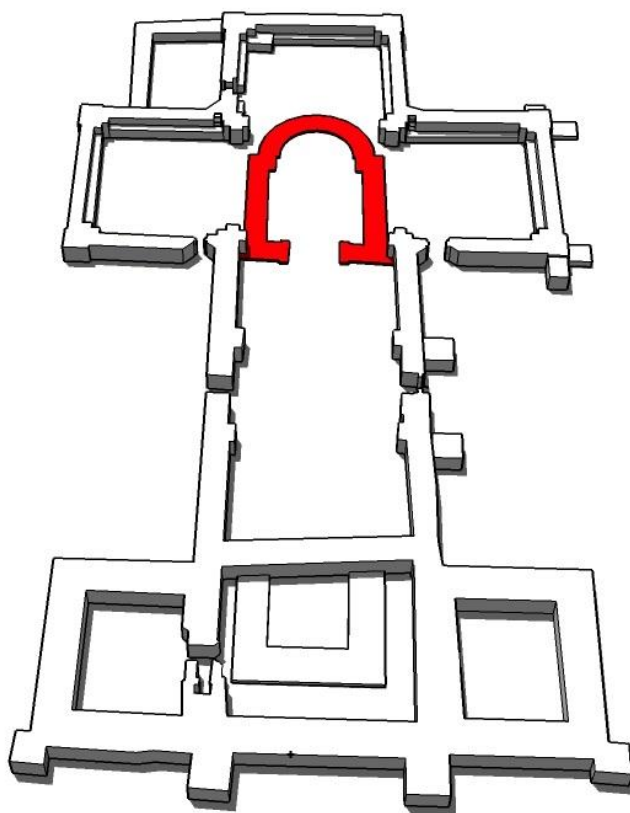
Apside markert med heller

Bevart terskel under korbuen

Få innsatte steiner

Kronene ligger åpne med nytt bindemiddel

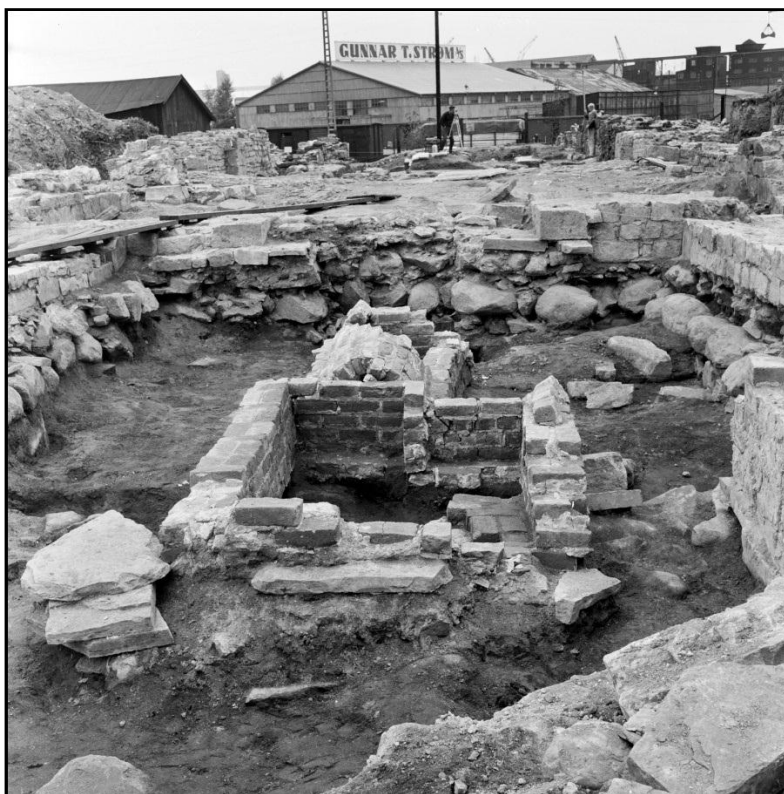
Foto 20. Sett mot vest. Innsiden av romansk kor. I midten ligger Håkon 5., dronning Eufemia og fyrst Witzlavs kammergrav. O. Olsen/H. Christie, 1961.

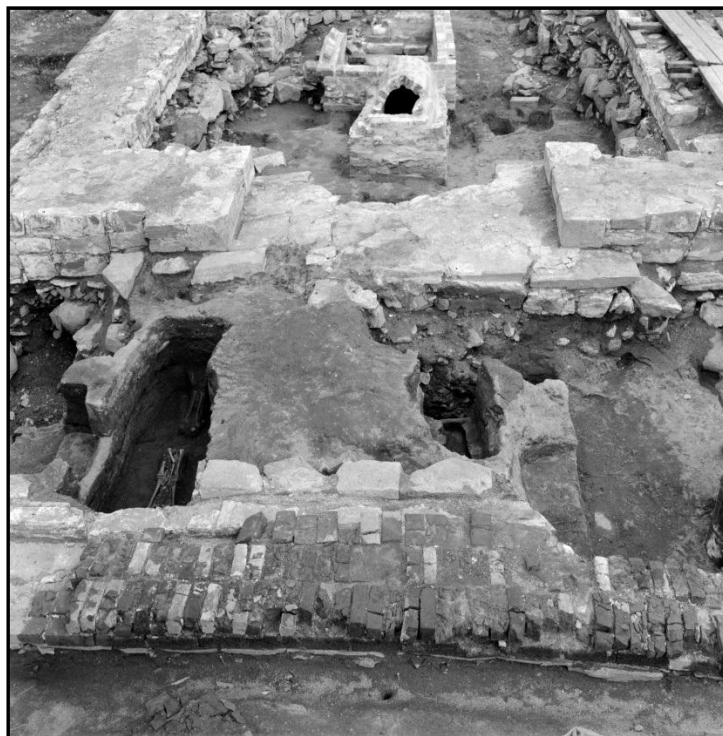
Foto 84. Sett mot øst. Restene av skipets vesvegg og korbue. Foran ligger det fjernede tegltrinnet fra sen bruksperiode, samt det trolig samtidige steintrinnet hvis overkant samsvarer med dagens arrondering og delvis ligger eksponert. O. Olsen/H. Christie, 1962.

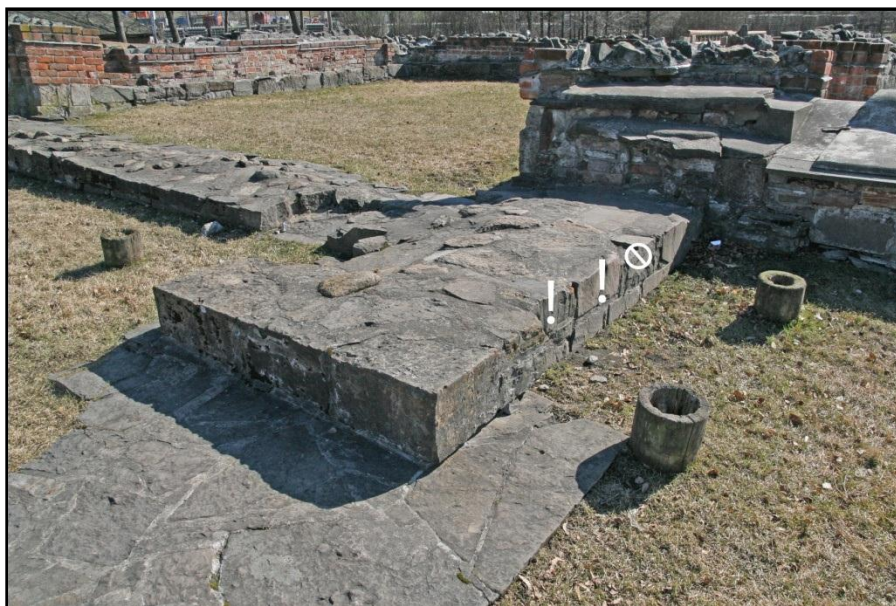
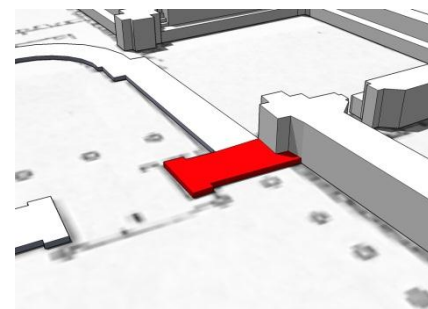
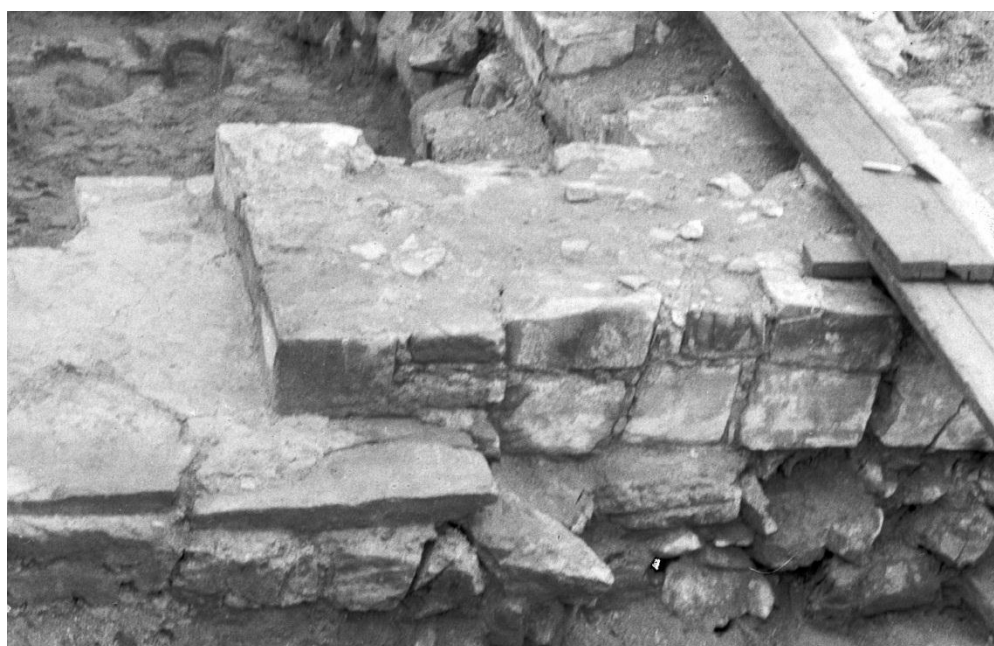
KORBUEVEGGEN (søndre del)

Utsnitt av foto 83. Korbueveggenes søndre del sett mot øst. O. Olsen/H. Christie, 1962.

Ved konserveringen har man murt inn stein i murkjernens krone. Det kan være originalt materiale her i dagen, selv om disse ikke uten videre kan gjenfinnes på arkivfoto.

Steinen med overstreket runding er ny.

Merk at hellesteinene i korbuen er opprinnelige, men stedvis kan ha fått tilført nye som vanskelig kan gjøres rede for, grunnet et overdekkende kalklag ved utgravingen. Selv om plassering og utbredelse stemmer, må flere være flyttet noe.
