MARIAKIRKEN I OSLO

BEVARINGSTILSTAND

Av Petter Snekkestad

© 2012 Kulturretaten i Oslo kommune og Riksantikvaren.

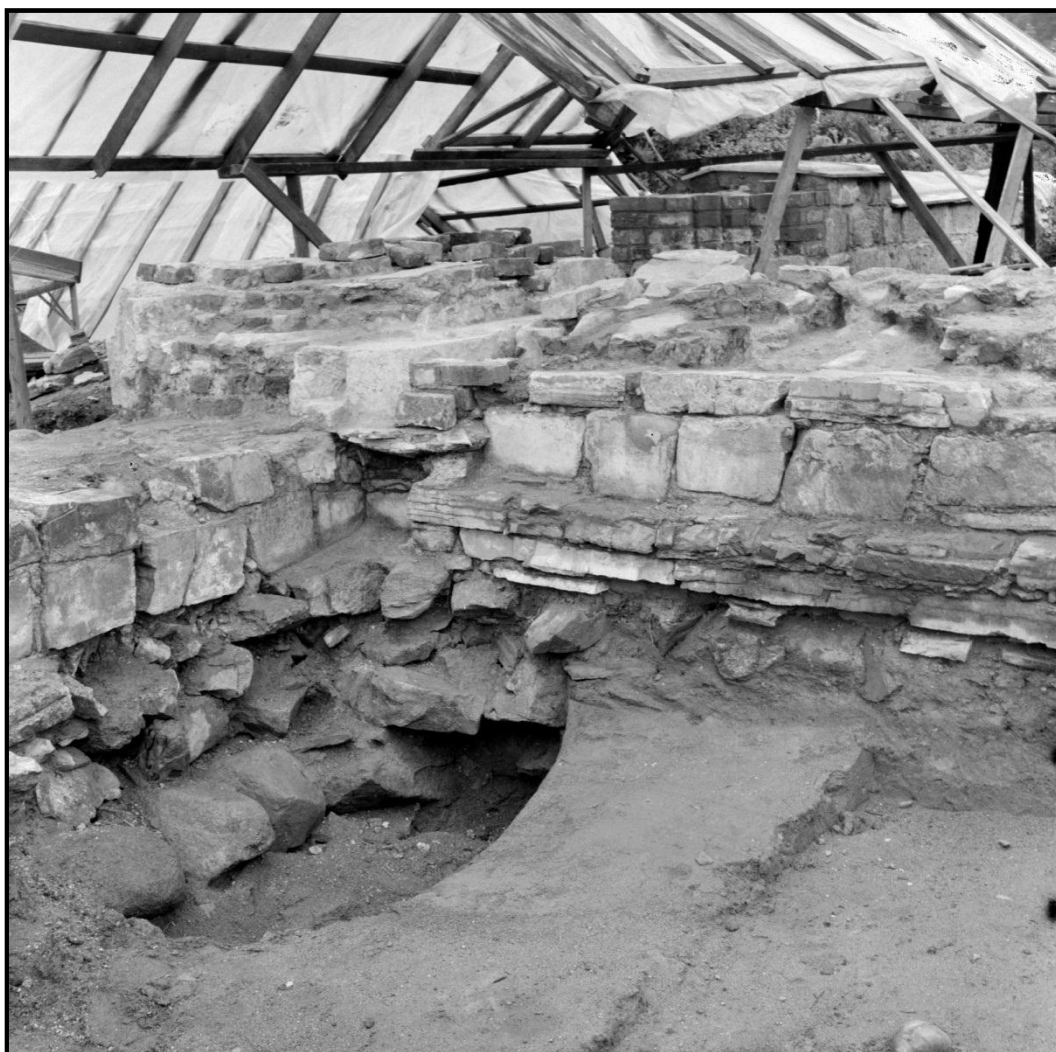
Foto 94. Sett mot sørøst. Korbueggens søndre del med eksponert fundament inn mot skipets sørvegg. O. Olsen/H. Christie, 1962.

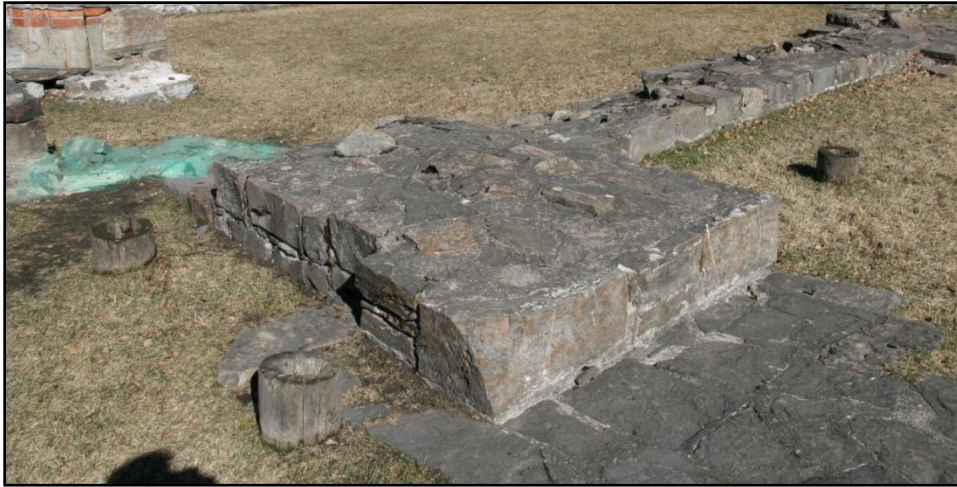
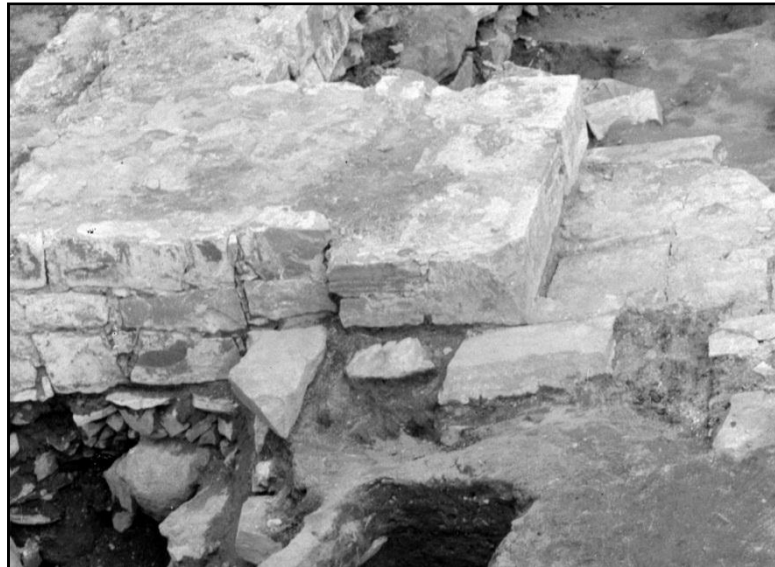
KORBUEVEGGEN (nordre del)

Utsnitt av foto 84. Sett mot øst. Korbueveggen nordre del. O. Olsen/H. Christie, 1962.

Muren forsvinner *trinnvis* nordover, men steinen i øvrige partier er godt bevart siden avdekkingen. Det gjelder også murlivet inne i koret, som ikke kan sees på omarbeidet foto ovenfor.

Ved konserveringen har man murt inn stein i murkjernens krone. Det kan være originalt materiale i dagen, selv om disse ikke uten videre kan gjenfinnes på arkivfoto.

Den turkise fargeleggingen angir en rekonstruert murflukt uten tydelige originale steiner. Det må likevel tas høyde for at steinen her tidvis er original; den er i så fall ikke *in situ*, da den bevarte flukten går noe under dette nivået. I nordøst tilhører dette partiet muligens teglkirken, da den romanske muren trolig ble revet til sokkel, slik som i tilsvarende parti i sør.⁸⁵

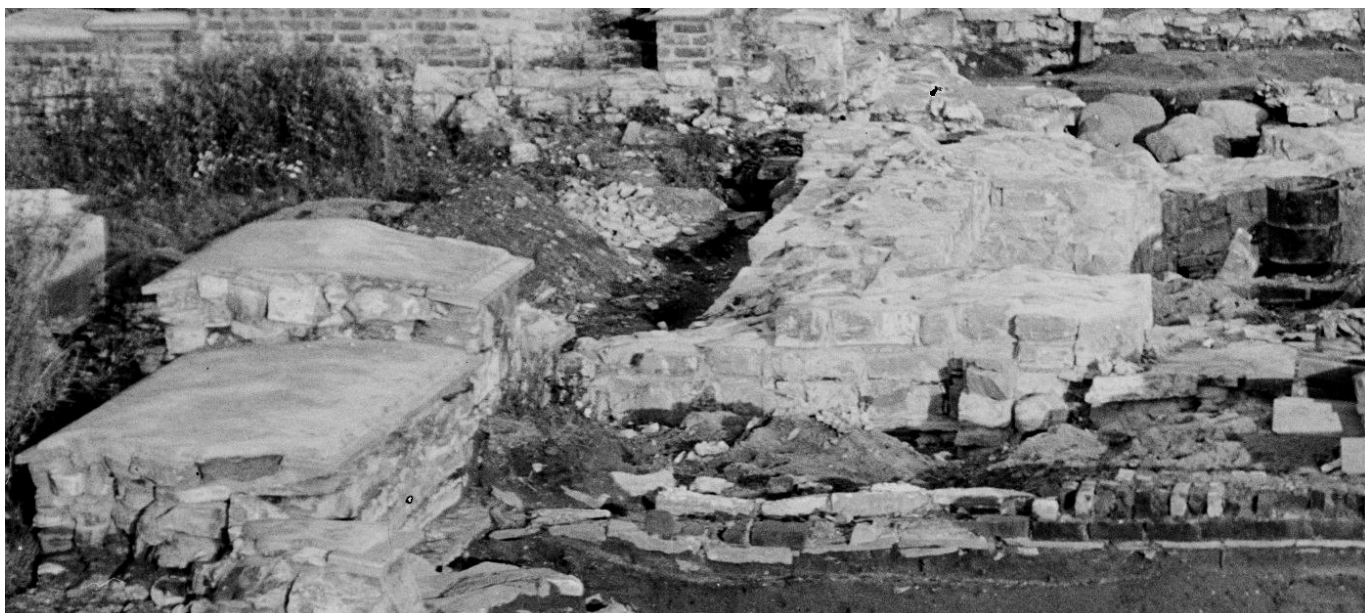
Utsnitt av foto 280. Sett mot øst. Korbuemurens nordre del etter konservering. Merk at den eksponerte murkjernen i korbueveggen og korets nordvegg har fått krone av tilført stein (jmfør foto 84). O. Olsen/H. Christie, 1963.

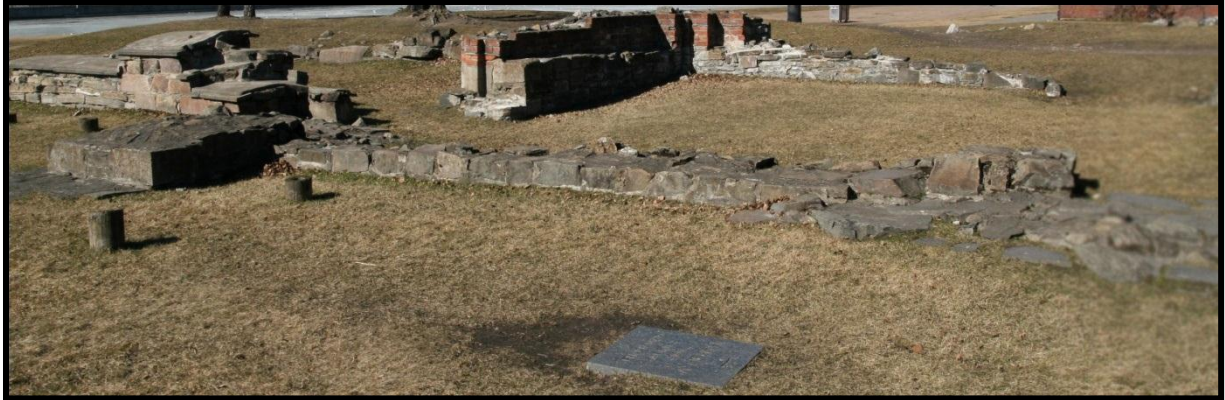
NORDVEGGEN

Veggens murliv ser ut til å være bevart uten nyere tilføyninger av stein. Det gjelder både innsiden og utsiden.

I murkjernen er det trolig lagt inn ny stein, da de ligger noe høyere enn på arkivfoto. Det er imidlertid stor sannsynlighet for at mange av disse er originale.

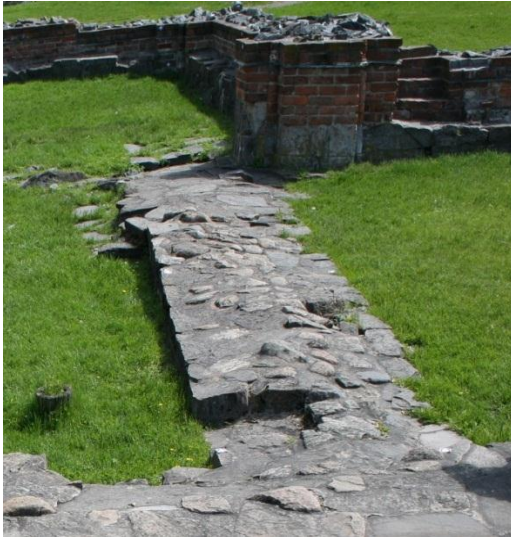
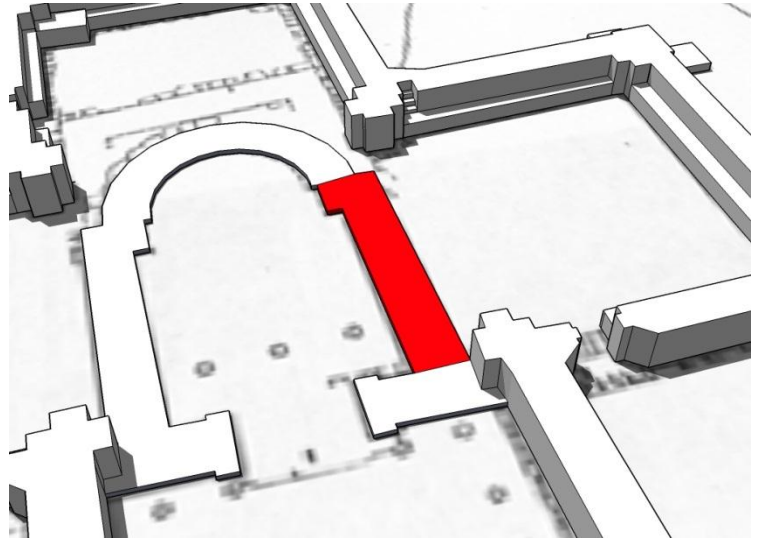
SØRVEGGEN

Lik nordveggen var konservator i 1962/1963 trofast til murens befatning slik den ble funnet (se foto 20, 84, 153 ovenfor).

Det er ikke øyensynlig påført stein i murlivet og det ser ut til at også steinene som nå kroner murkjernen er opprinnelige.

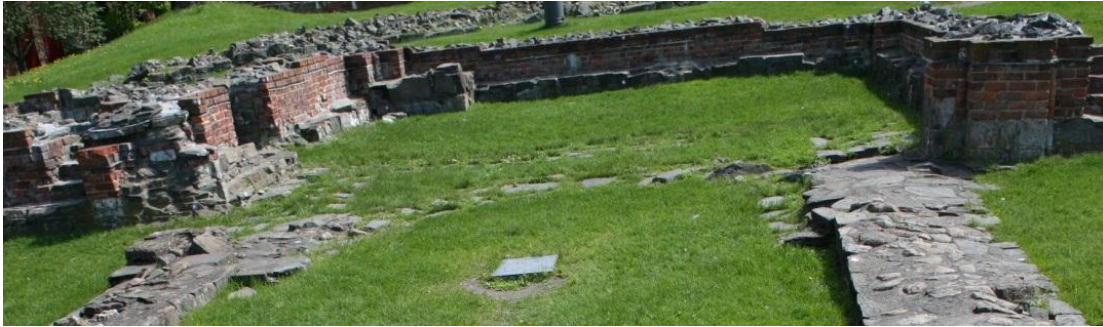
APSIDEN

Den halvrunde avslutningen av koret hadde ved utgravingen hovedsakelig fundamentene bevart. Her er flukten markert med sekundære heller, men enkelte større fundamentsteiner ligger i dagen.

Merk at mye av steinen i området mellom apsidens krumming og korets østvegg er bevart.

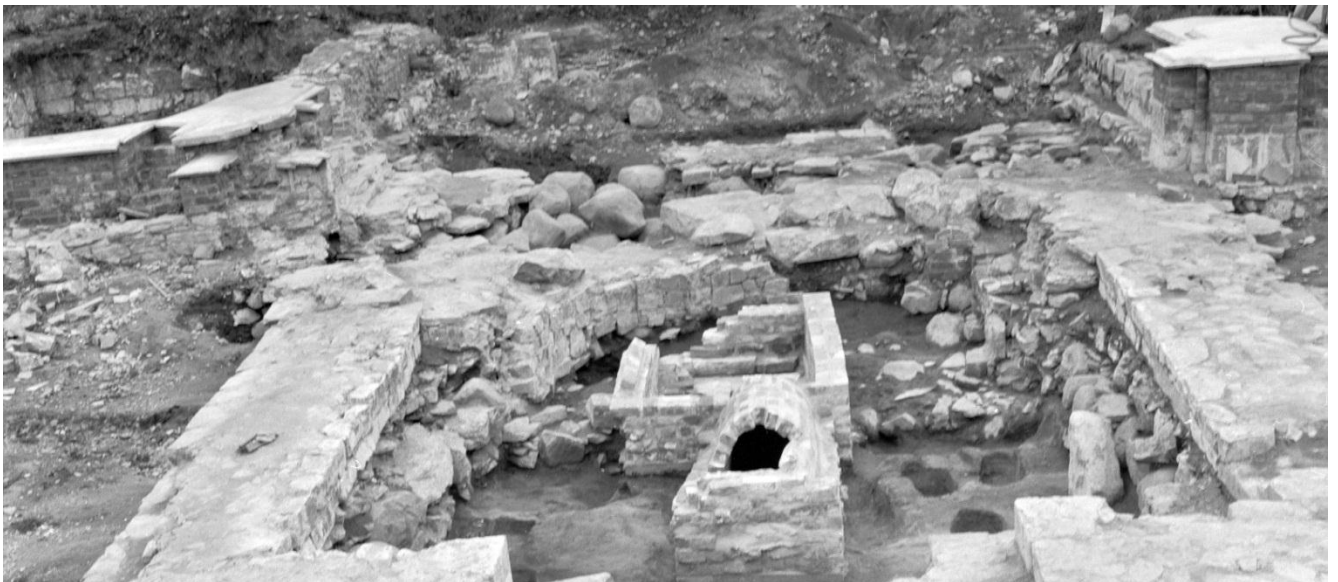
Utsnitt av foto 155. Sett mot øst. O. Olsen/ H. Christie, 1962.

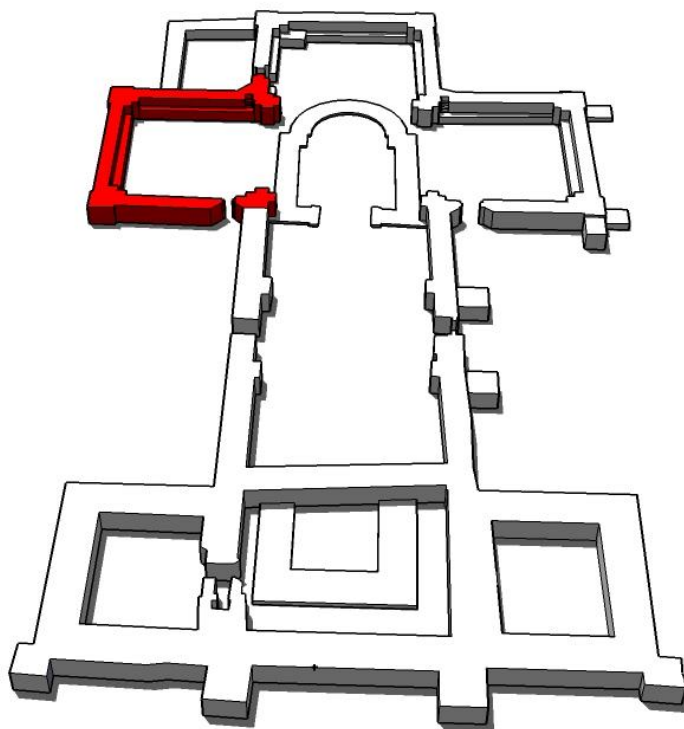
Nordvegg revet til fundament i østre hjørne

Trapp i østveggen

Teglmur bevart i flere skift i indre murliv

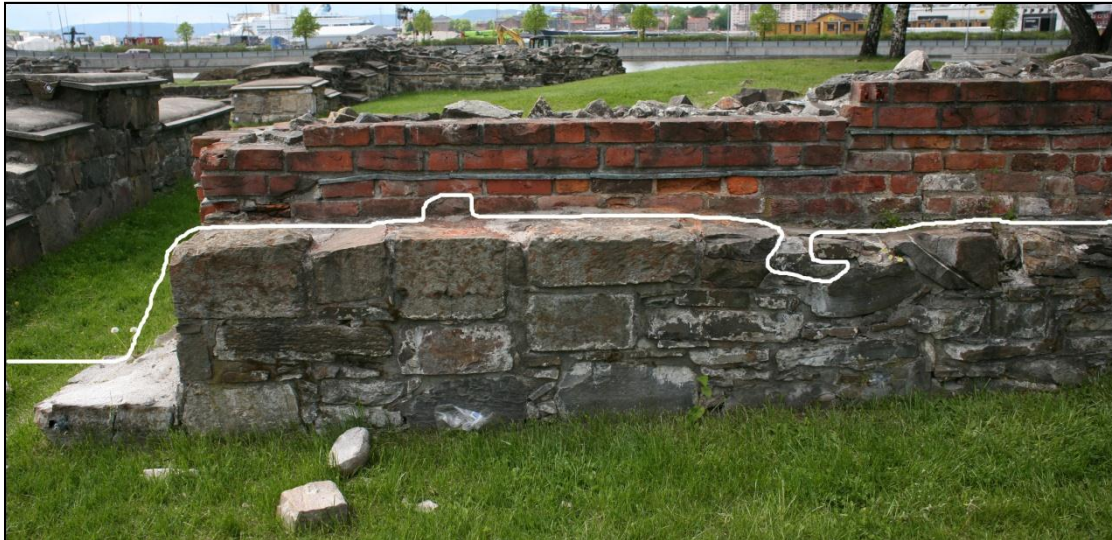
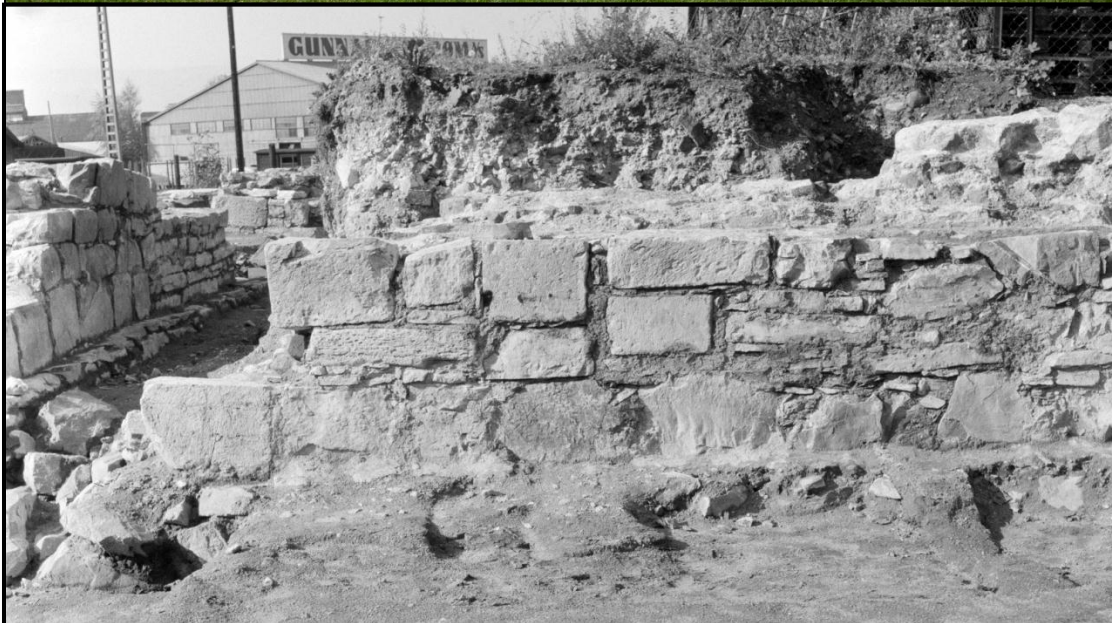
Utsnitt av foto 47. Sett mot vest. Indre vestvegg i tverrskipets nordre arm med utrast vange. O. Olsen/H. Christie, 1961.

Konserveringen er tro til opprinnelig skiftegang, også med hensyn til fugetykkelsen.

Merk at det antakelig forekommer originale teglsteiner i den sekundære teglmuren.

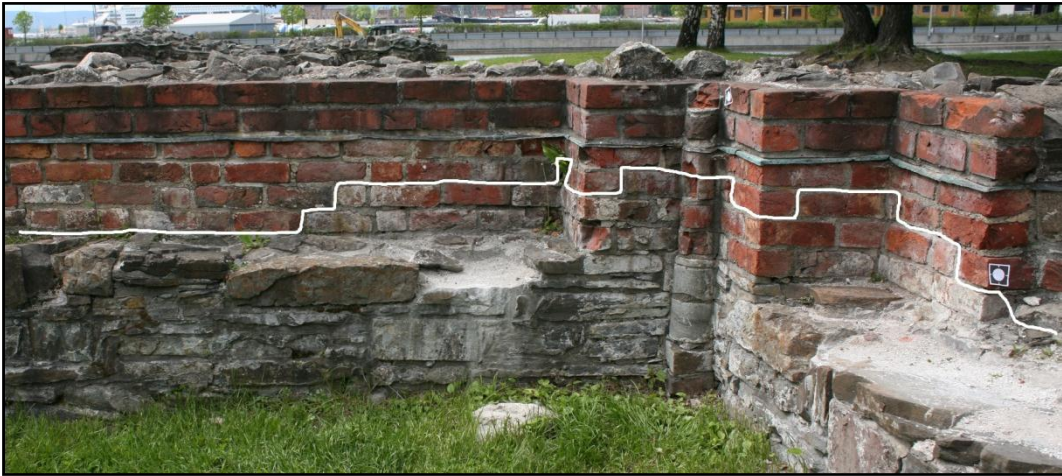
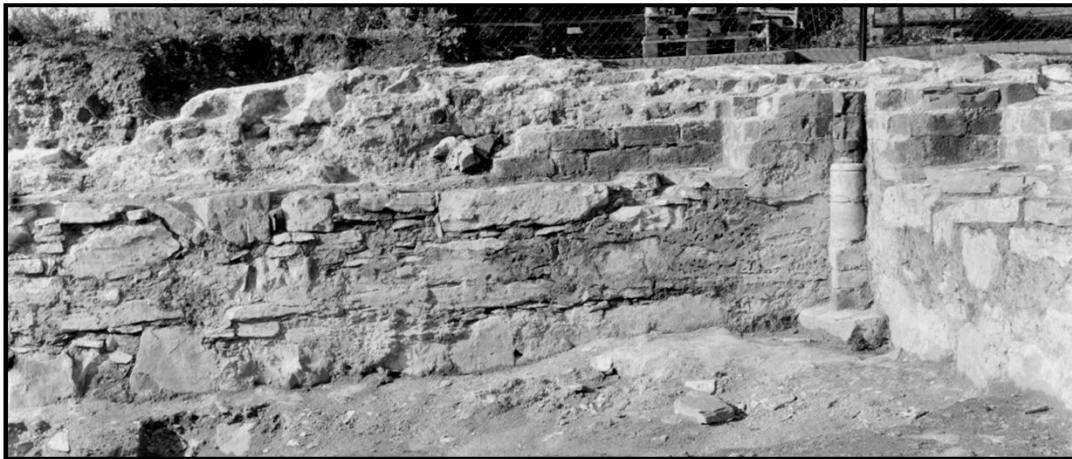
Utsnitt av foto 46. Sett mot vest. Indre vestvegg i tverrskipets nordre arm med nordvestre hjørnelisene. O. Olsen/H. Christie, 1961.

Muren har flere bevarte teglsteinskift inn mot hjørnelisene. Noe av søylen, samt bruddsteinen i pallene er også intakt.

En betydelig del av teglmuren over hvit strek består antakelig av gjenbrukt, løs middelalder tegl funnet under utgravingen.

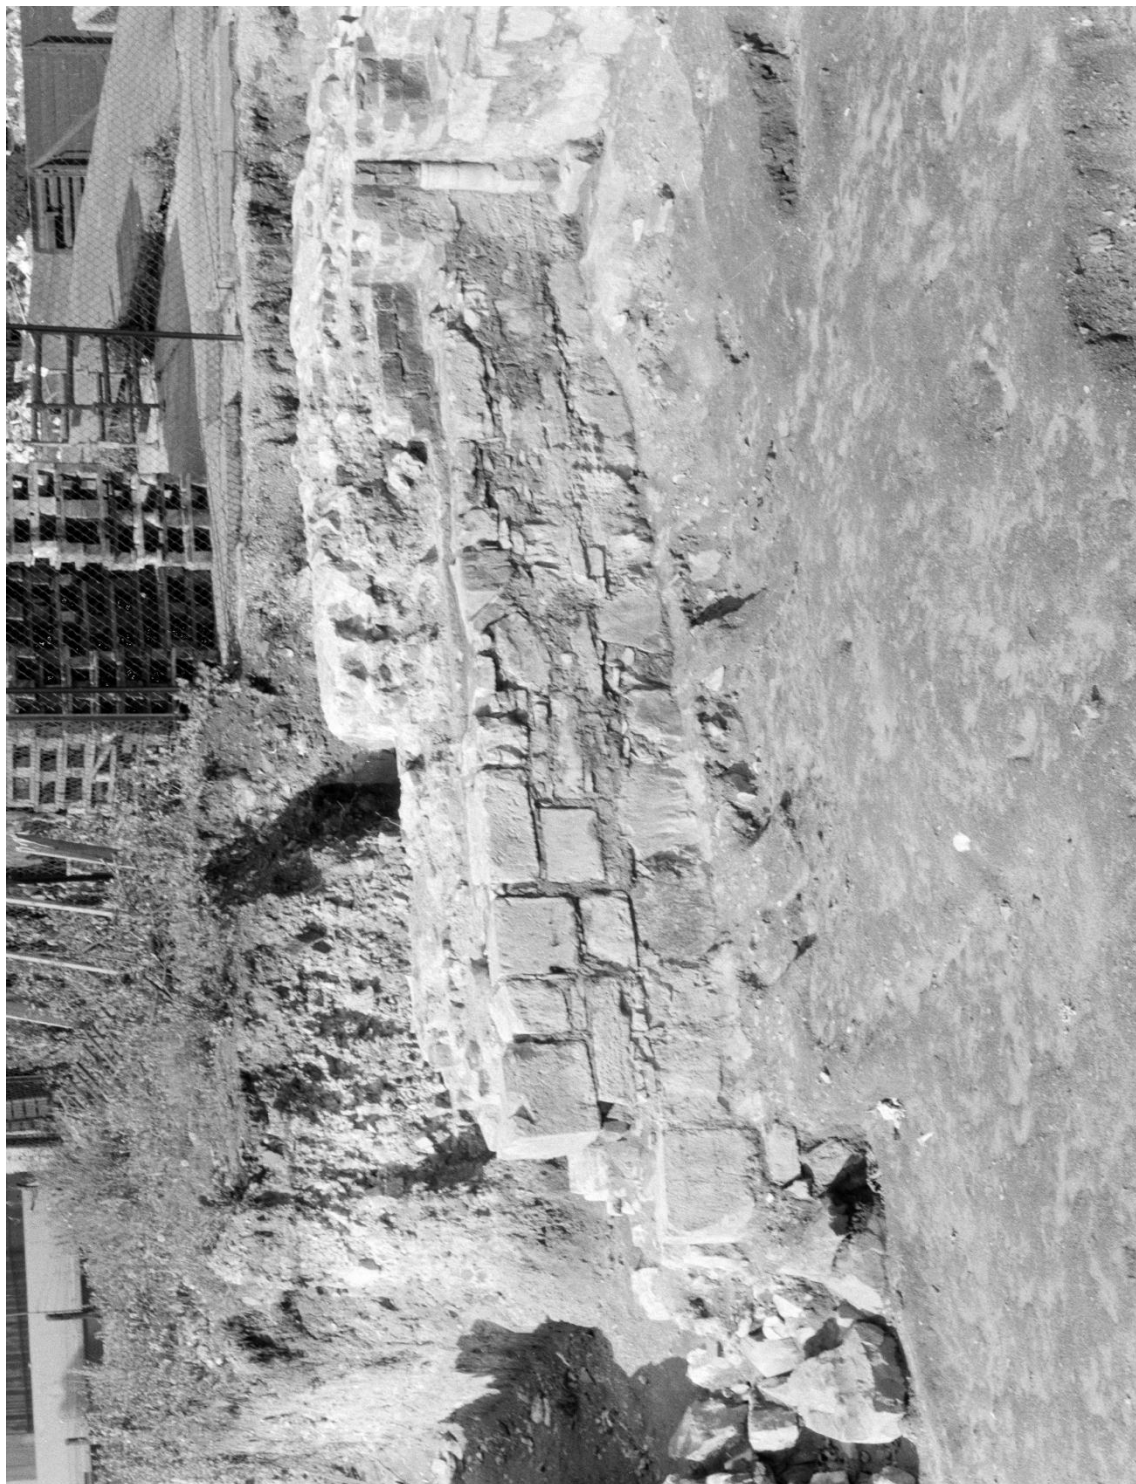
Utsnitt av foto 45. Sett mot nordøst. Indre vestvegg i tverrskipets nordre arm. O. Olsen/H. Christie, 1961.

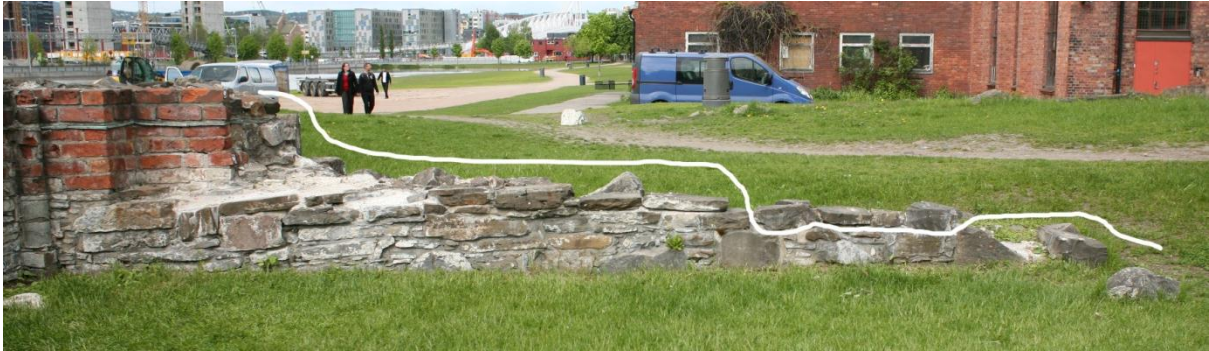
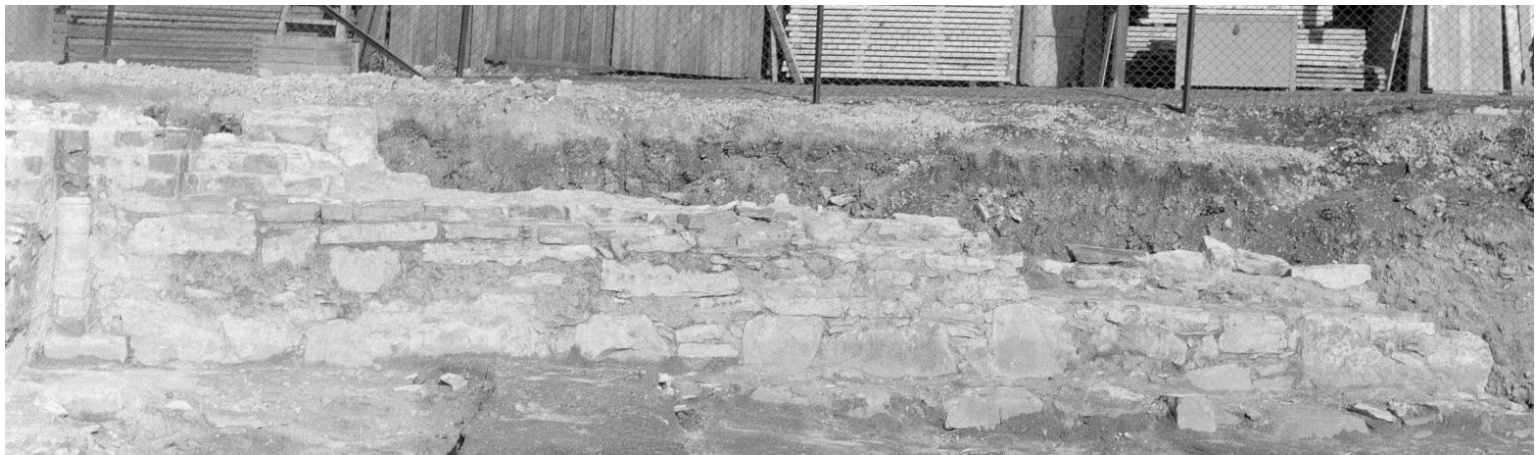
INDRE NORDVEGG

Utsnitt av foto 51. Sett mot nord. O. Olsen/H. Christie, 1961.

Lik vestveggen er det forandret lite på murverkets uttrykk etter utgravingen.

Noen stein er lagt til i østenden, slik angivelsen viser. Det er rimelig å tenke seg at det kan være løse stein fra utgravingen. I dag mangler det enkelte bygningsstein fra pallen.

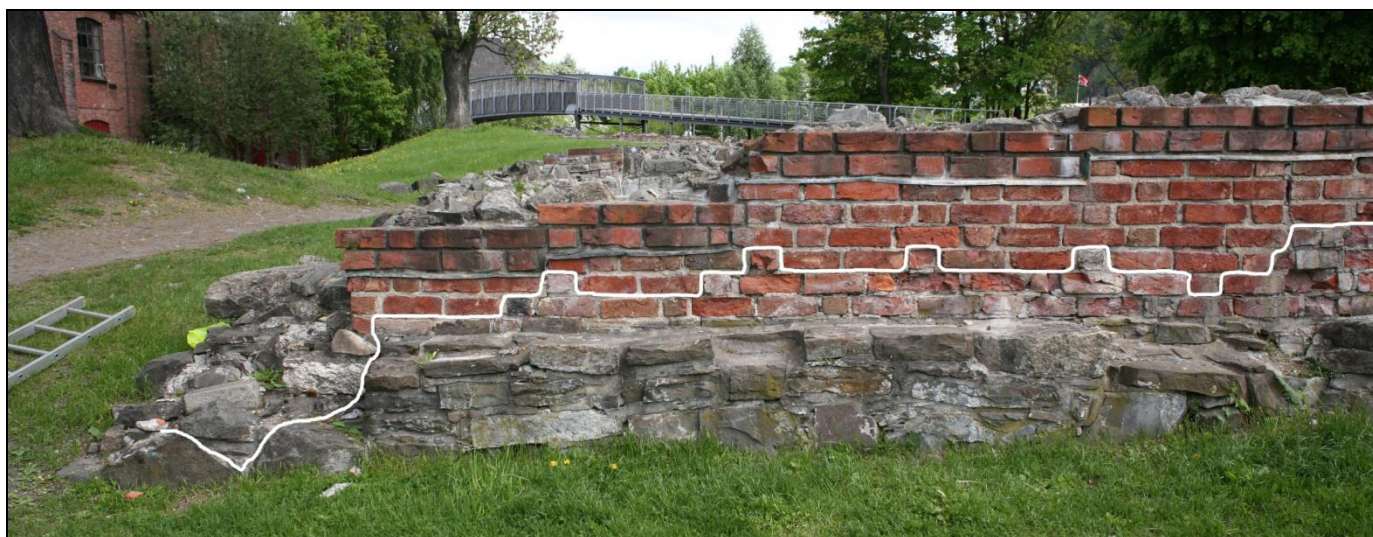
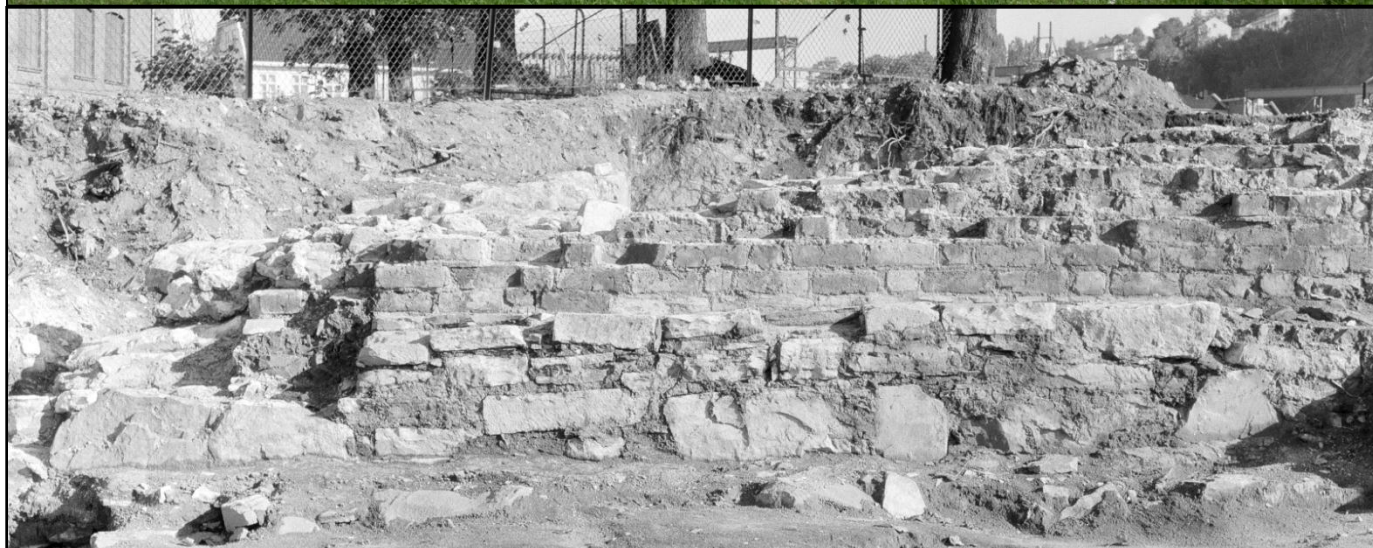
INDRE ØSTVEGG

Utsnitt av foto 59. Sett mot øst. O. Olsen/H. Christie, 1961.

De aller fleste teglsteinene under hvit strek ser originale ut, men noen kan være byttet ut eller snudd. Hele murverket ser her ut til å ha beholdt opprinnelig skiftegang. I den utraste nordre ende ligger bruddstein i dagen over hvit strek; de som ikke ligger umiddelbart inntil teglmurverket for å støtte nymuringen, ser ut til å være opprinnelige.

Merk at enkelte teglsteiner over hvit strek kan være originale.

Inntil muren har det antakelig hvilt et alterbord, hvis rester ble fjernet i 1868 av Nicolaysen.⁸⁷

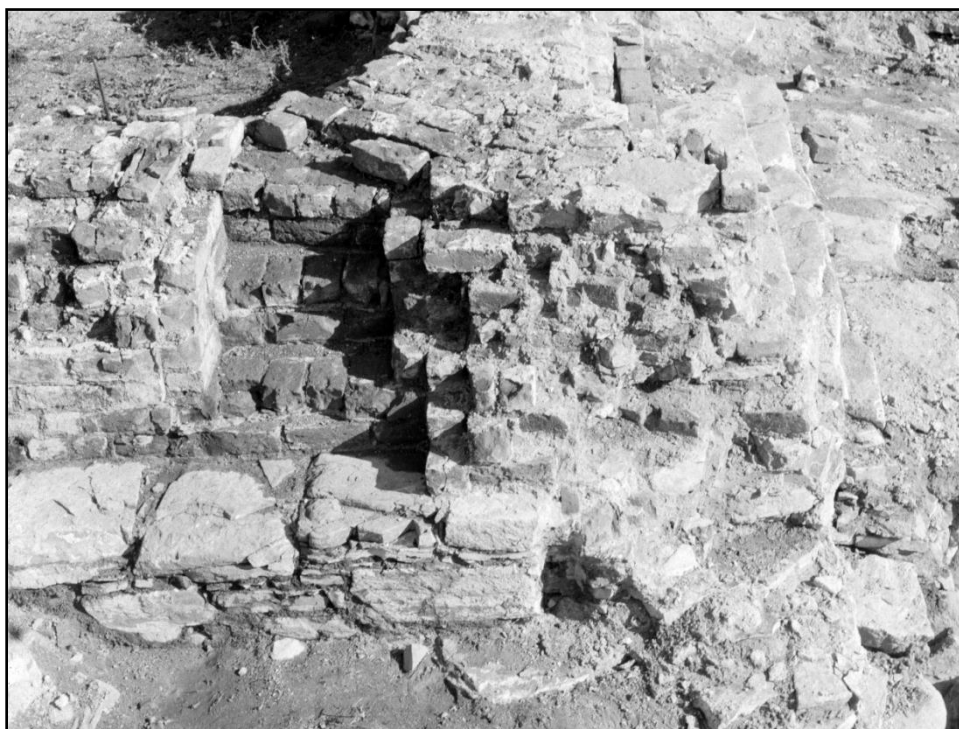
Flere skadede teglstein i trappen kunne observeres da den ble avdekket i 1961 (se foto 109). Skadet stein i trinnene kan heller ikke være snudd, da de må dekke et 2 stein langt inntrinn. Det kan ikke observeres originale stein i den utraste hjørnelisenen, som ble konserverert med en beskyttende bruddsteinsmasse.

Hvite prikker viser til tegl som kan være originale. Det gule feltet er i dag dekket med sement, men det kan ligge 3 originale steiner bak. De to vengene med gult og grønt omriss har ikke originale steiner i flukt med østmurens murliv; konservator bør imidlertid være klar på at originale steiner forekommer nærmere inntil trinnene. Det gjelder særlig søndre vange i gult.

De mindre steinene med lilla omriss har erstattet en sprukket helle.

Utsnitt av foto 109. Sett mot øst. Trapp i tverrskipets nordre arm. O. Olsen/H. Christie, 1962.

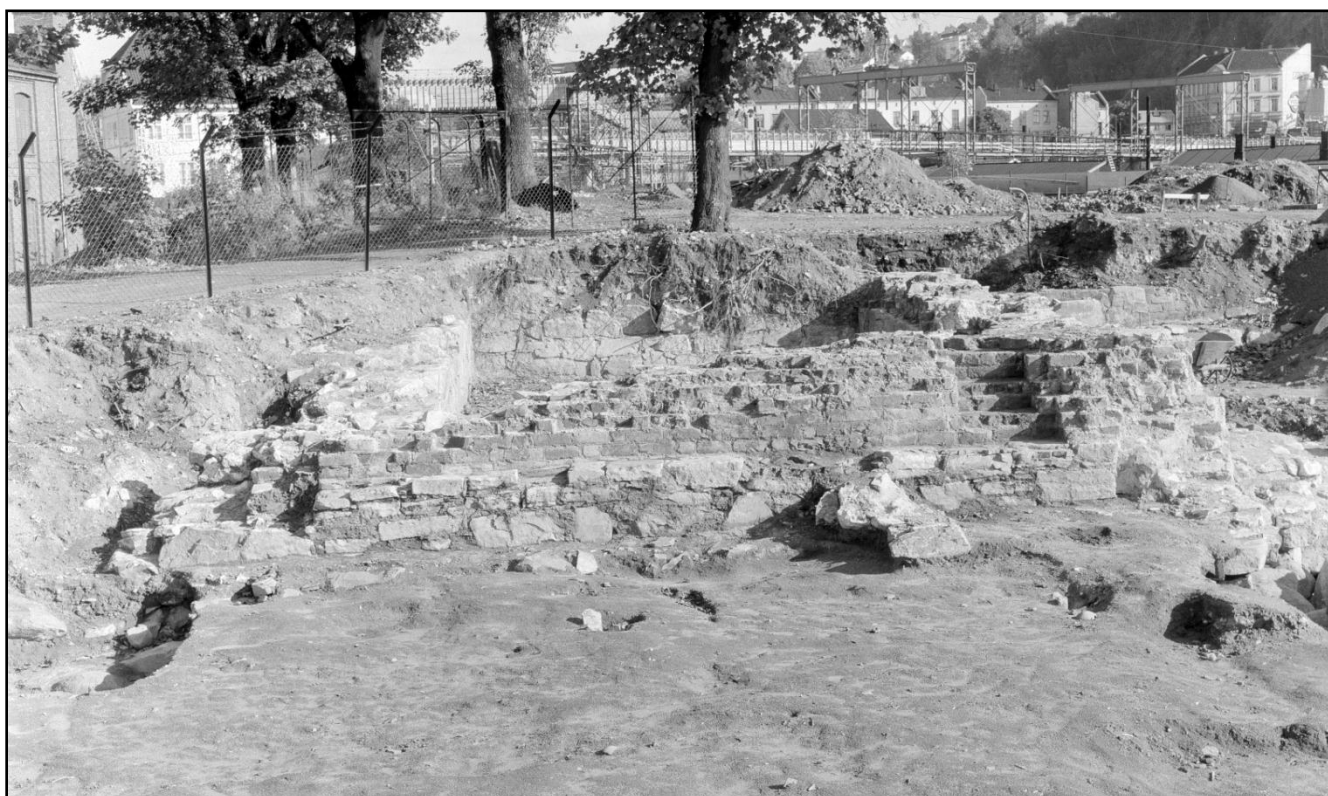
Utsnitt av foto 57. Sett mot øst. Østveggen i tverrskipets nordre arm. O. Olsen/ H. Christie, 1961.

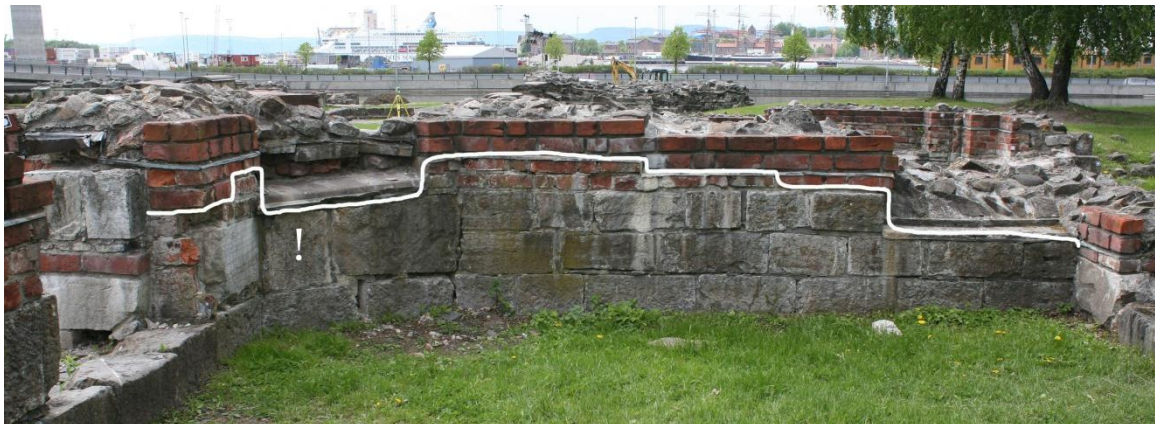
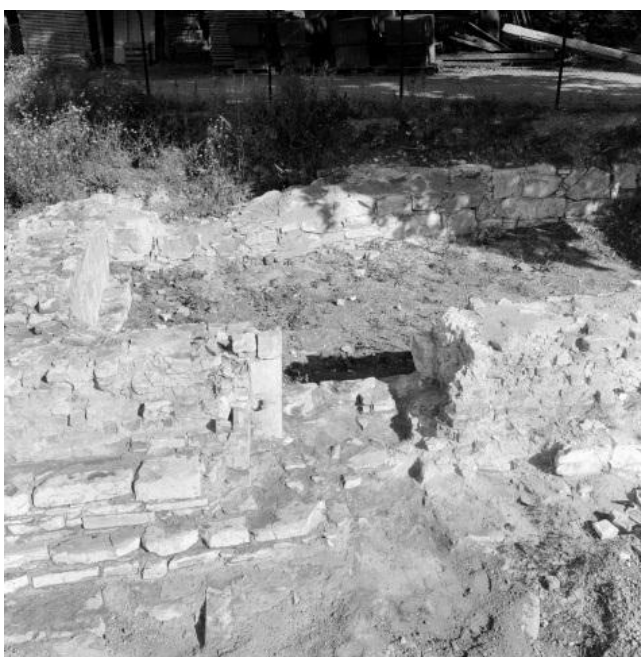
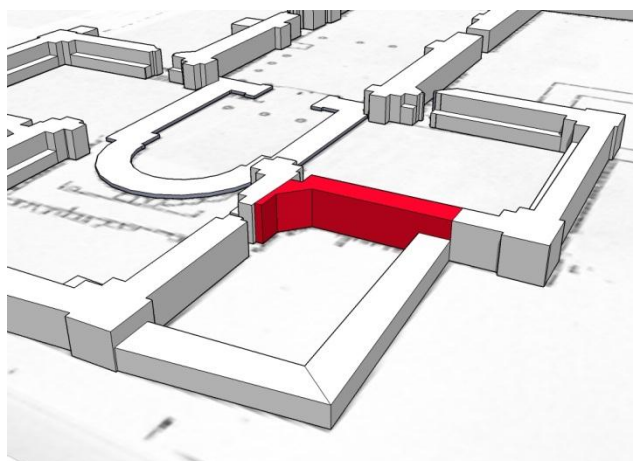
Foto 107. Sett mot nord. Vestveggen kan sees til venstre i bildet. O. Olsen / H. Christie, 1962.

Veggen har opptil 2 bevarte teglsteinskift, selv om noen av steinene under streken kan være nye.

Merk at det utrevne partiet over denne steinen kan ha original teglstein inne ved murkjernen.

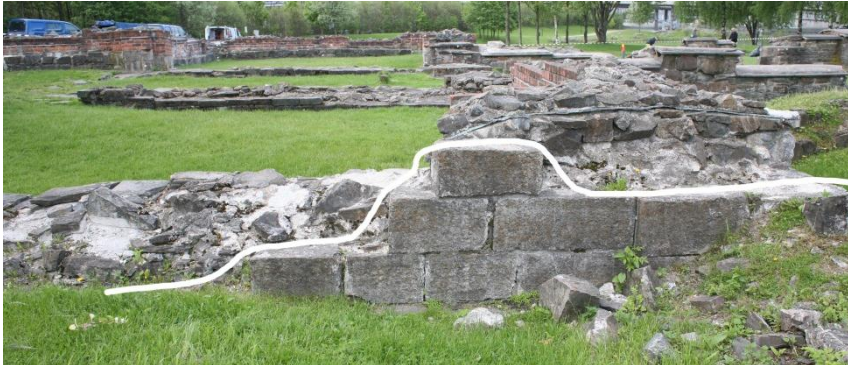
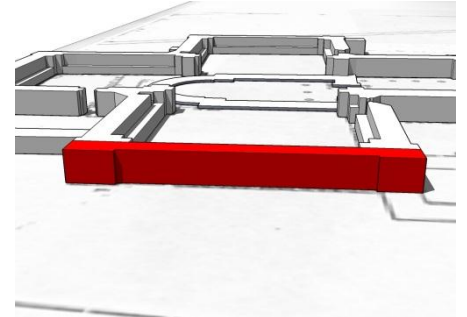
YTRE NORDVEGG

Muren ble ikke dokumentert ved utgravingen fra 1961-1963, men kvadernmuren er høyst sannsynlig i sin helhet original. Baksiden av den enlige kvadern i 3. skift kan skimtes på arkivfoto 51. Det er uklart i hvilken grad nytt materiale er tilført mukjernen. Antakeligvis er det aller meste opprinnelig.

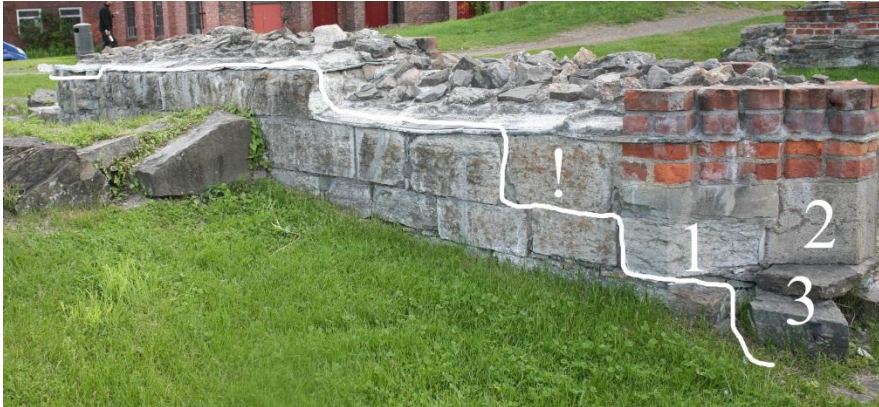
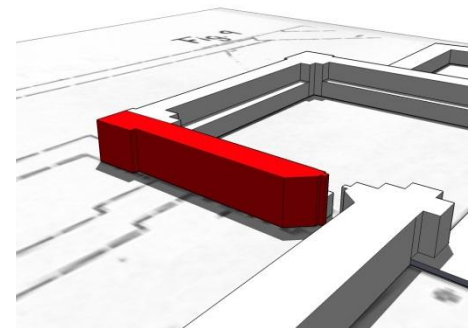
YTRE VESTVEGG

Muren ble ikke dokumentert ved utgravingen 1961-1963. Et parti i nordre ende av muren har fått innlagt et par steiner i øverste skift for å skape en jevn konserveringsflate. Kvadern «!» har enten rast ut og blitt satt på opprinnelig plass igjen eller ha vært bragt hit fra et annet sted i utgravingsområde. Steinen i liggefugen under kan skimtes på foto 45.

Vangesteinen «1» og den som hviler på denne må være utraste deler av dørsmylet som noenlunde har fått sin opprinnelige plass tilbake. «2» er derimot en betongkopi. Steinene «3» er trolig løsfunn fra utgravingen benyttet som vederlag for smylet. De har ikke uten videre opprinnelig plassering.

Portalens sørvange er helt forsvunnet.

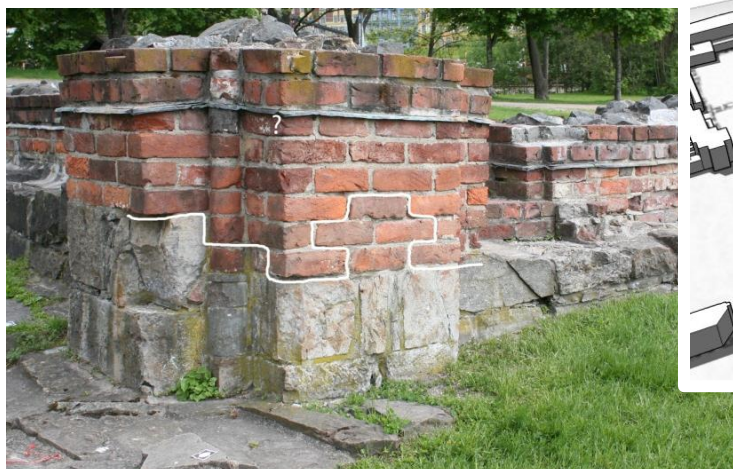
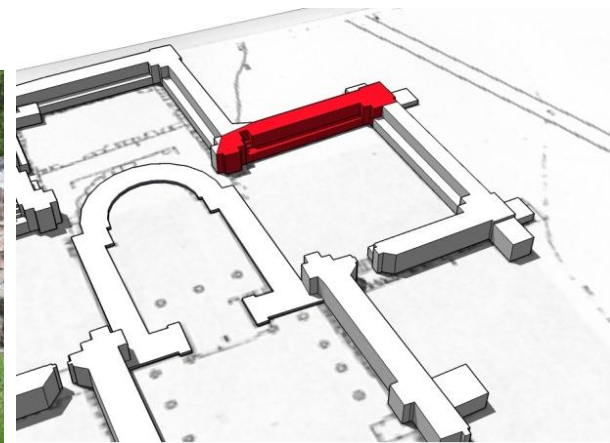
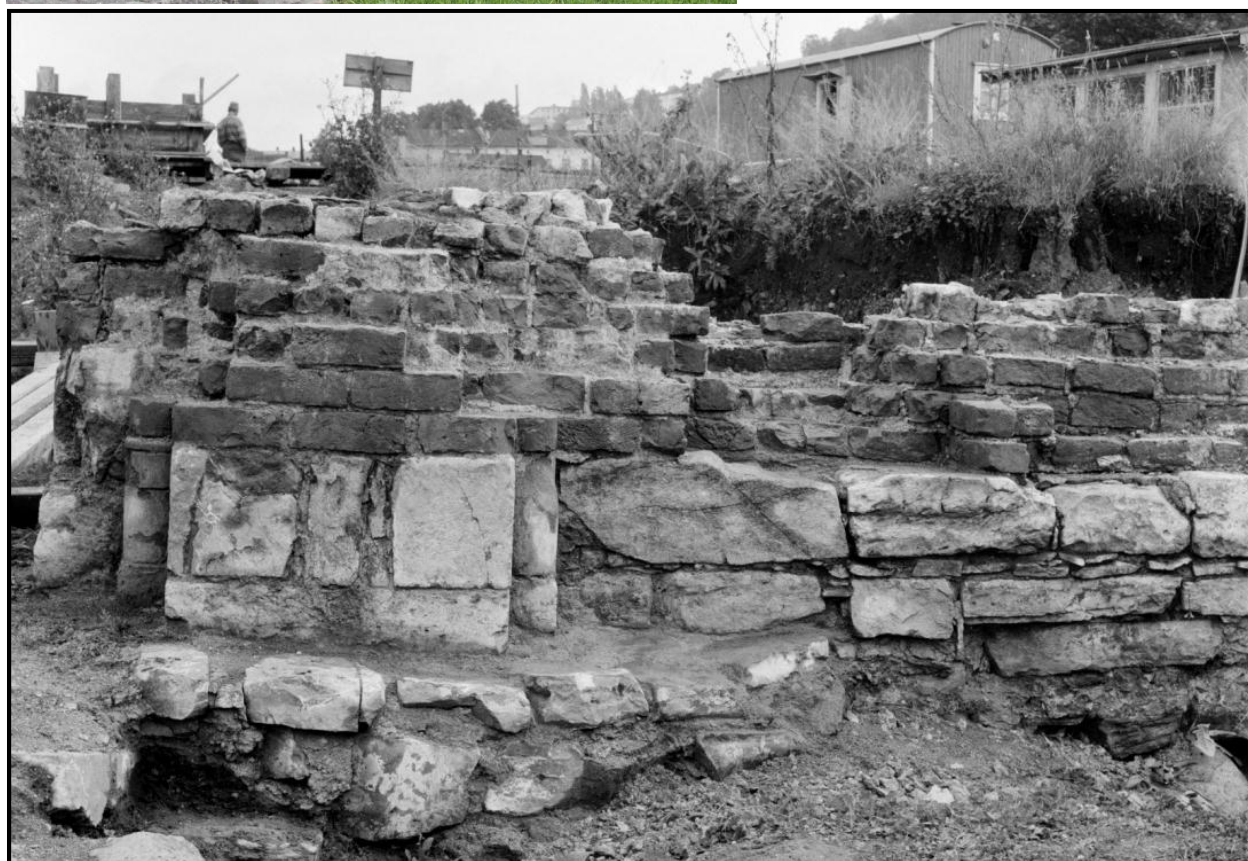
Utsnitt av foto 102. Sett mot øst. Nordre hjørne av indre østvegg med trapp. O. Olsen/H. Christie, 1962.

De 4 antatt bevarte løperne i lisenens vestside har med unntak av den nederste ingen attributter som utvetydig røper at de er originale. Steinene følger uansett opprinnelig forband. Legg merke til at sokkelsteinene som springer frem under dette partiet er opprinnelige.

Originale teglsteiner kan være satt inn i øvrige partier, eksempelvis den merket "?".

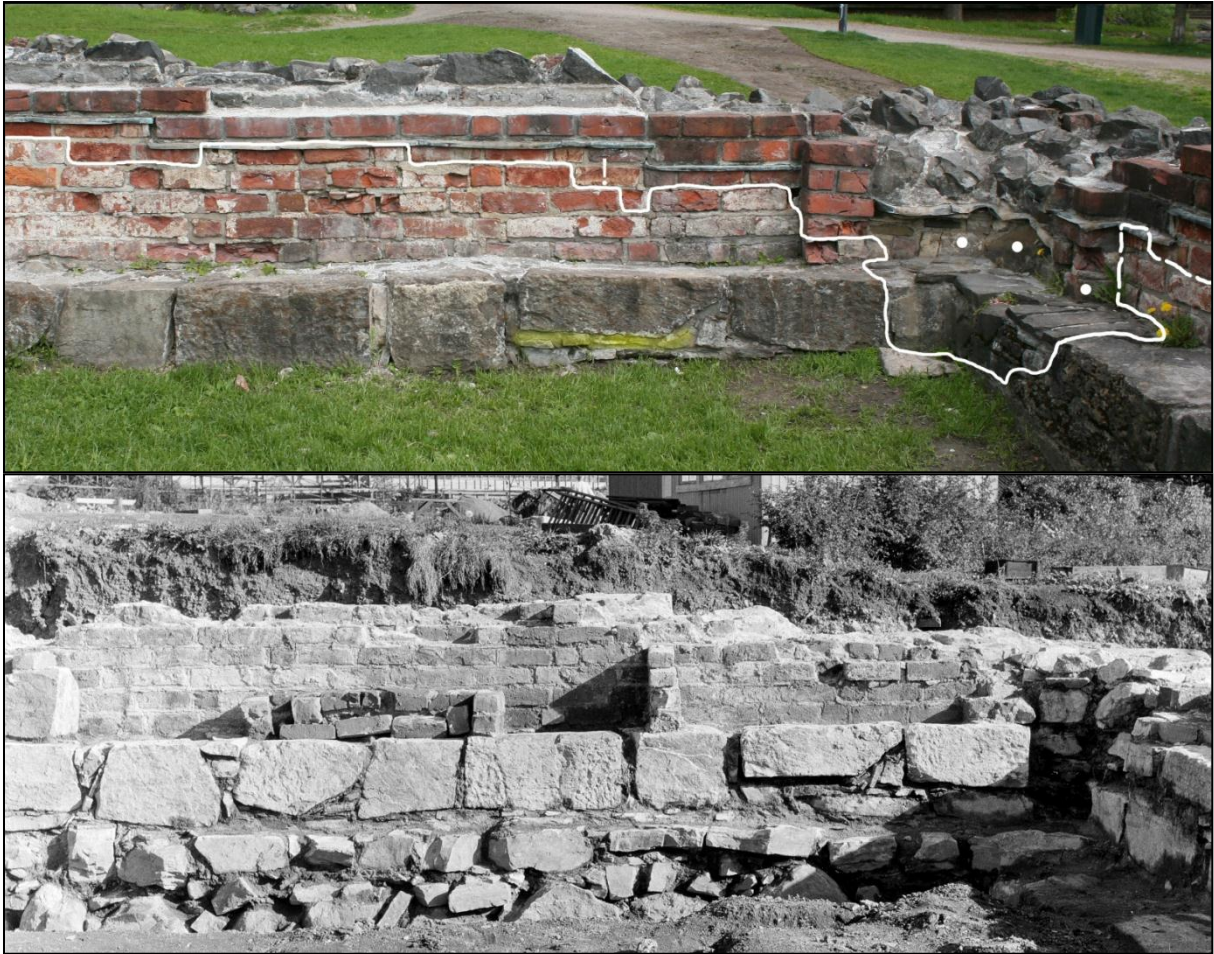
Utsnitt av foto 55. Sett mot øst. Søndre del av østveggen i tverrskipets søndre arm. O. Olsen/H. Christie, 1961.

Hjørnelisene i veggens søndre ende var nær fullstendig utrevet ved avdekkingen på 1960-tallet. Til gjengjeld er store deler av teglmuren uvanlig godt bevart. Det må tas høyde for utskiftninger av teglstein i partiet under hvit strek. Eksempelvis ser det ut til at "!" er flyttet fra opprinnelig plassering på venstre støttside, der det nå ligger en antatt ny stein.

Over den originale teglsteinen i sørveggenes hjørnelisene – markert med hvit prikk – ligger det stein som kan være original. De er da trolig trukket frem fra det skadede murlivet.

Pinningssteinene markert i gult er trolig originale, med et par mulige unntak. De har opprinnelig ligget i en klynge, men er dandert utover mot nord for å fylle en åpning i muren.

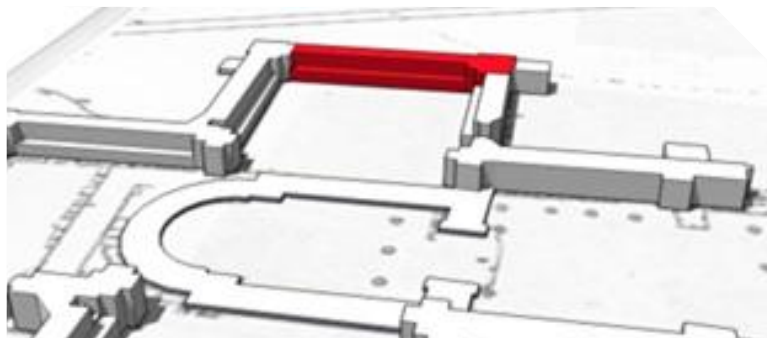
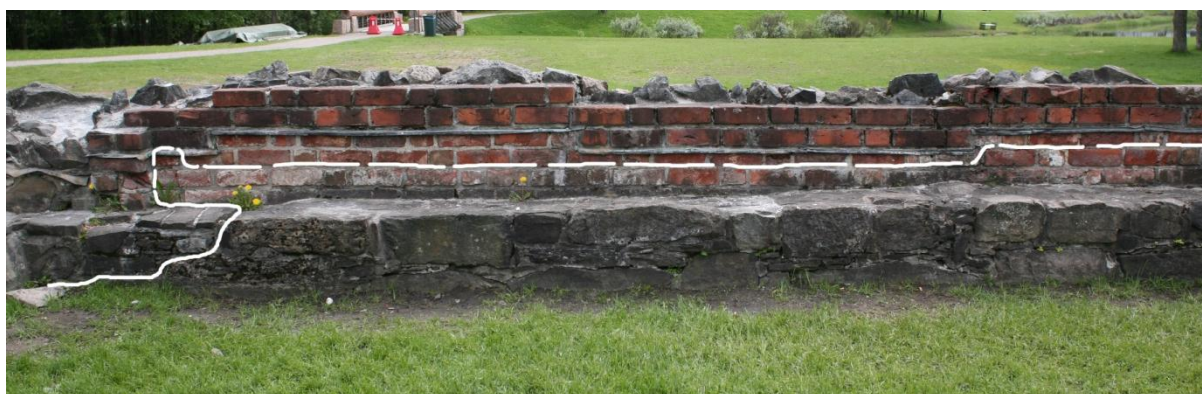
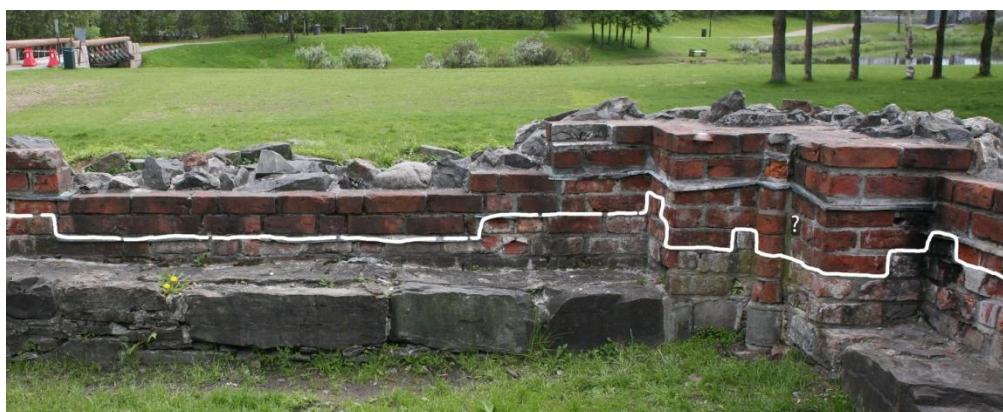
INDRE SØRVEGG

Foruten hjørnene er ikke muren fotodokumentert før konserveringen. Den stiplede streken er kun retningsgivende. Som i øvrige murer er antakelig middelaldertegl funnet ved utgravingen murt opp igjen.

Noe av sørmuren i vestenden, samt hjørnelisene og søyle, er dokumentert (se foto 50 nedenfor). Flere av teglsteinene i lisenen var skadet, og har blitt byttet ut med nye. Det er likevel knyttet usikkerhet til angivelsene her, og det er mulig originale steiner over hvit strek. Eksempelvis binderen med "?".

Merk at det er påført nytt materiale på pallen nærmest murlivet.
