MARIAKIRKEN I OSLO

BEVARINGSTILSTAND

Av Petter Snekkestad

© 2012 Kulturretaten i Oslo kommune og Riksantikvaren.

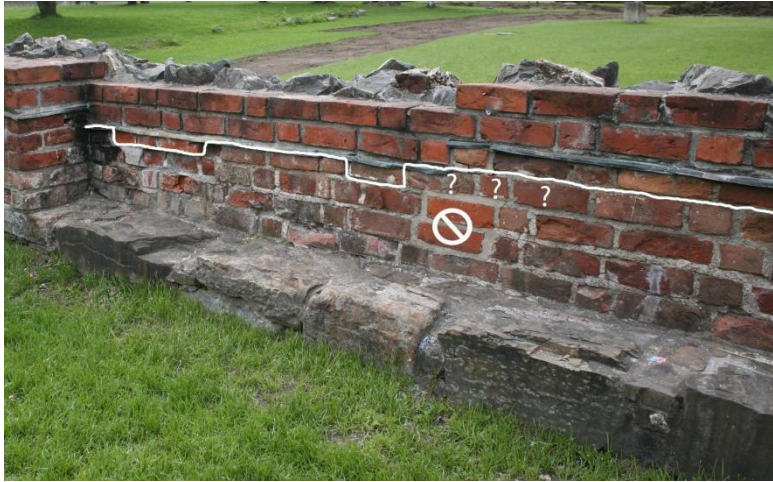
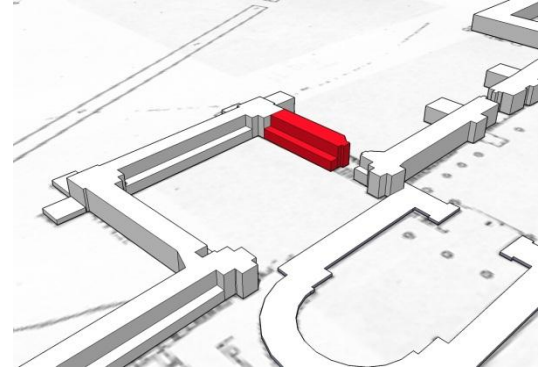
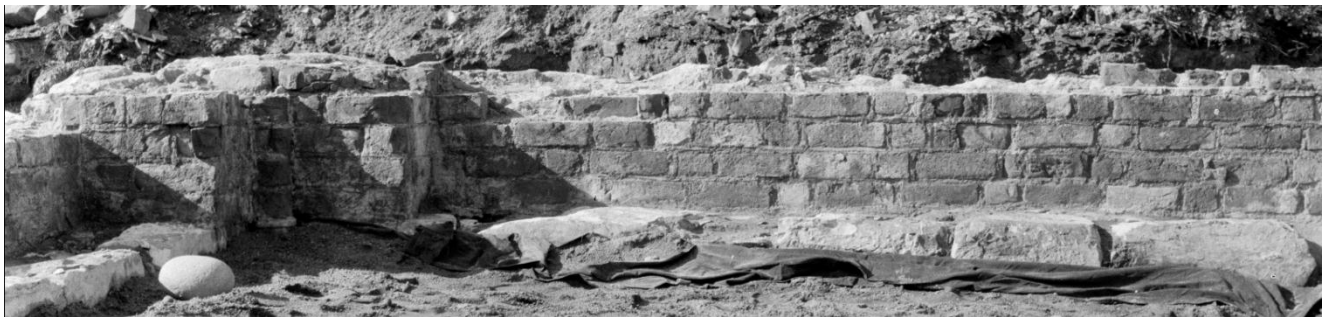
Utsnitt av foto 50. Sett mot vest. Østveggen i tverrskipets søndre arm. O. Olsen/H. Christie, 1961.

Muren er bevart opp til 4 skift. De 3 teglsteinene med "?" ligner ikke på de opprinnelige fra arkivfoto.

Det er imidlertid usikkert om de er nye. De 2 binderne med overstreket runding har riktig skiftegang, men er nye.

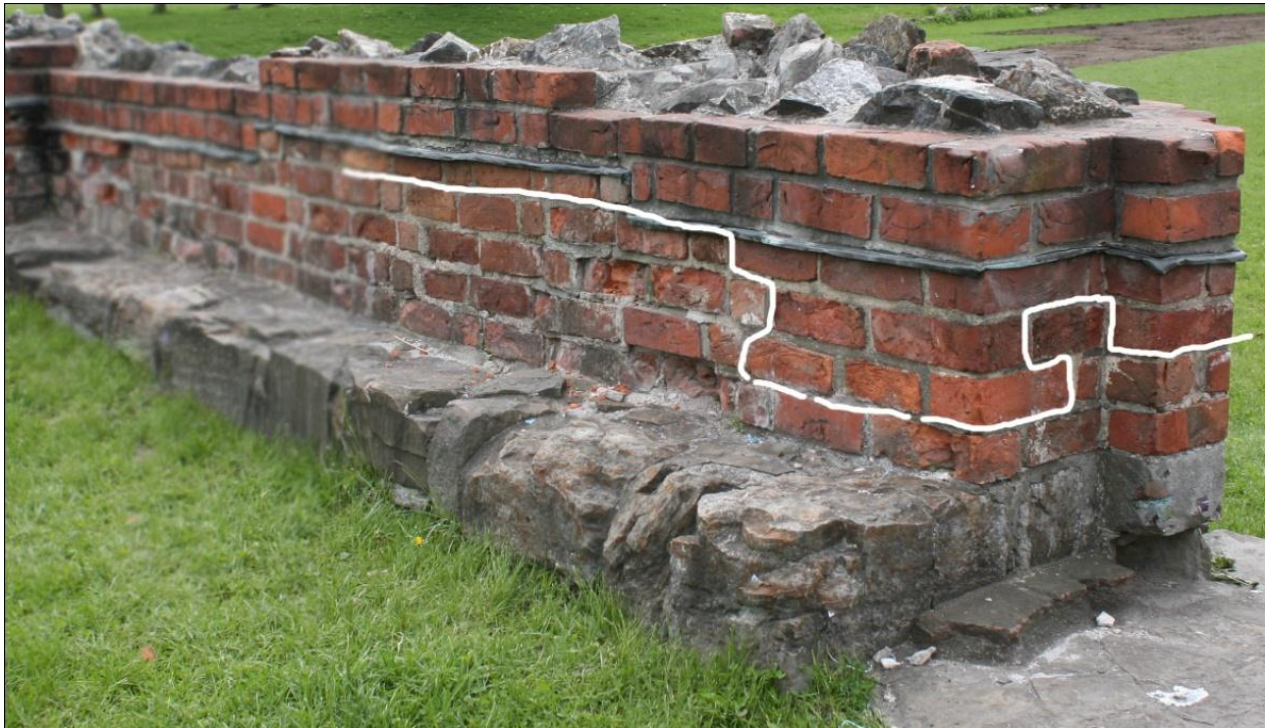
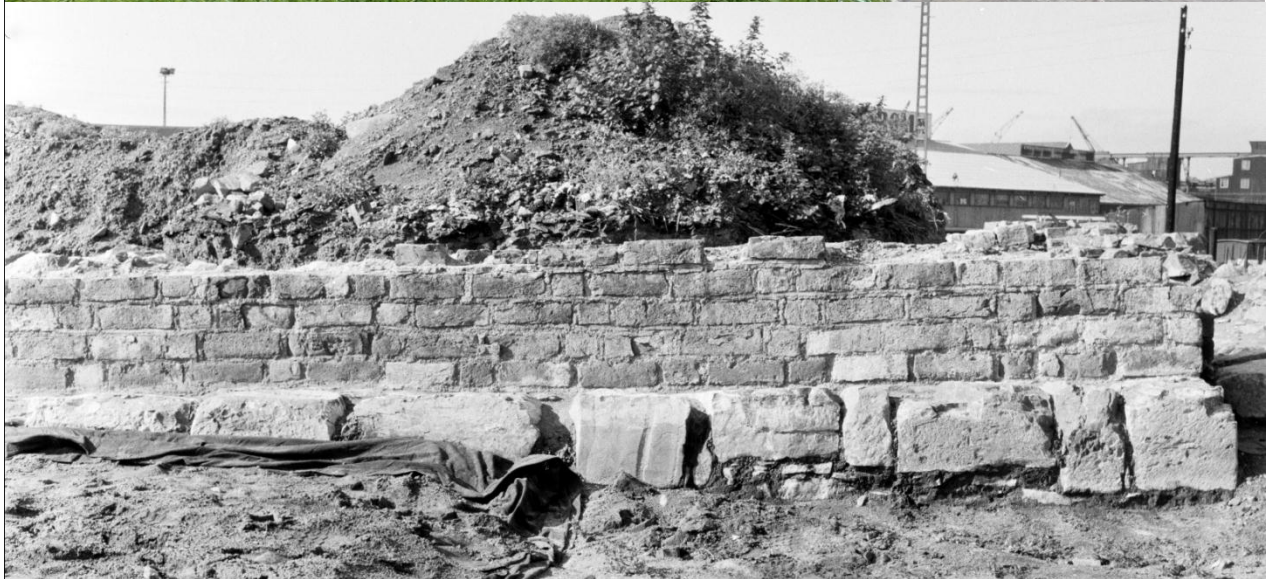
Utsnitt av foto 49. Sett mot vest. Vestveggen i tverrskipets søndre arm. O. Olsen/H. Christie, 1961.

Den stiplede streken viser til usikkerhet om bevaringstilstanden til steinene i 1. og 2. skift. De originale steinene i vangen kan helt sikkert identifiseres (se foto 87 under «Ytre vestvegg»).

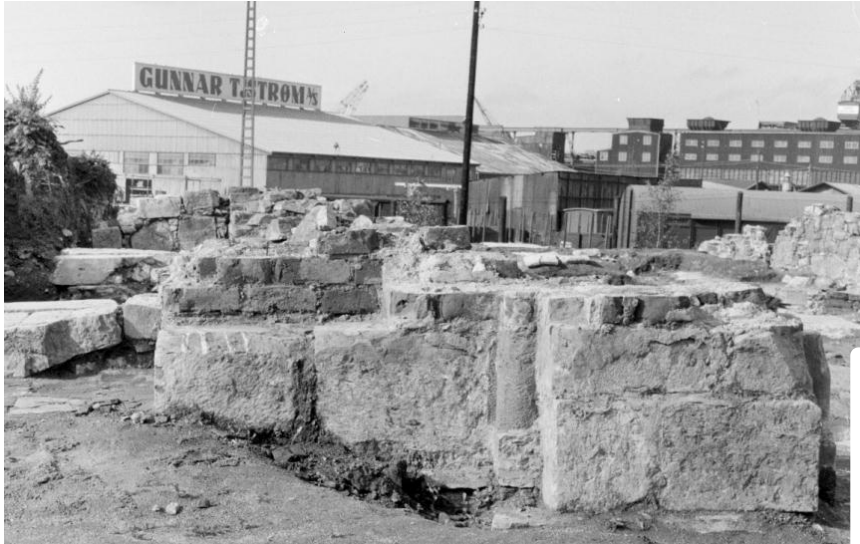
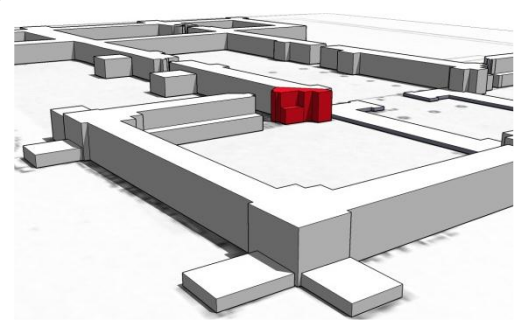
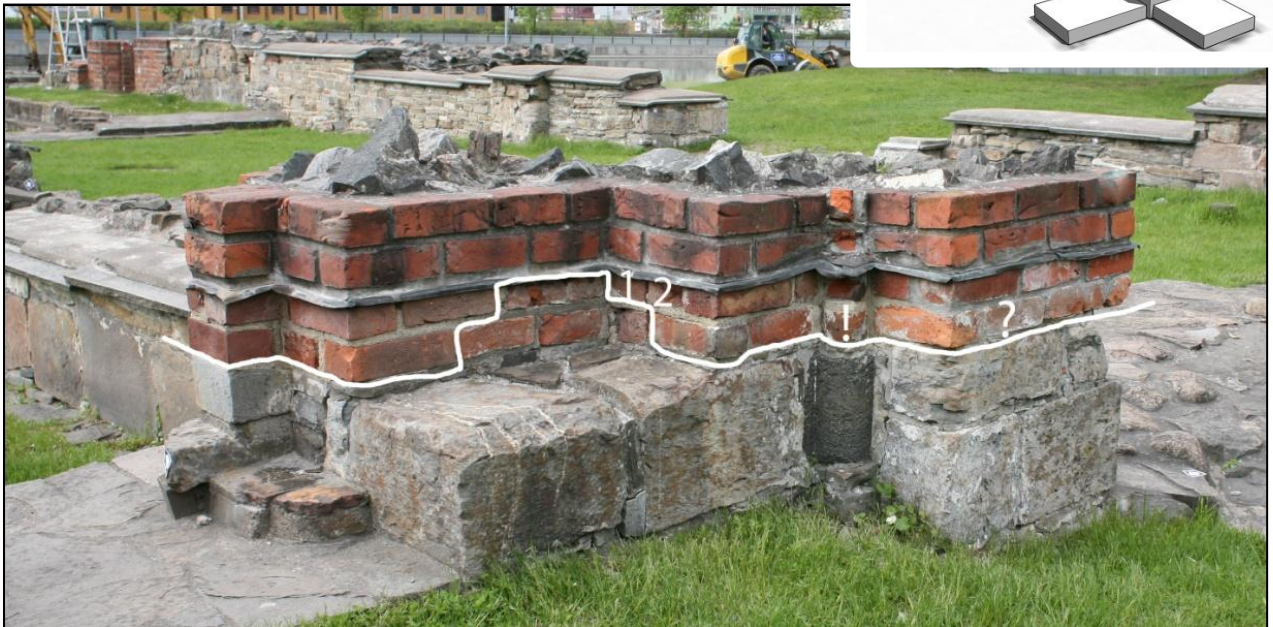
Utsnitt av foto 48. Sett mot vest. Indre vestvegg og nordvestre lisene i tverrskips søndre arm. O. Olsen/H. Christie, 1961.

De antatt bevarte teglsteinene i hjørnet mellom vestvegg og lisenevange er i dag skadet og har få trekk som utvetydig forteller at de samsvarer med steinene på arkivfoto. Det er like fullt sannsynlig at disse er fra middelalderen. Binderne 1 og 2 kan være originale steiner fra indre skall eller som ble funnet løst (se foto 86).

Søylesteinen "!" har et par attributter som sannsynliggjør at den er original. Den må i så fall ha blitt limt. Skjønt, da dens "hale" ikke er synlig i murlivet er det vanskelig å tro at den er original.

Løperen med "?" kan være den som hviler på samme plass i foto 86 (se nedenfor).

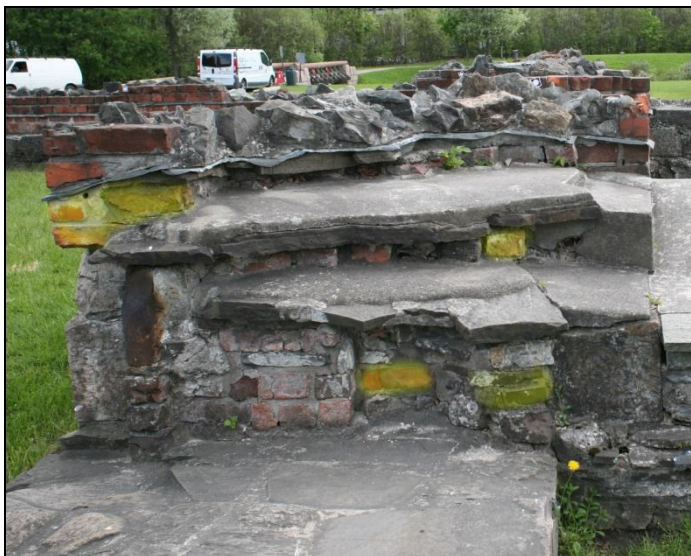
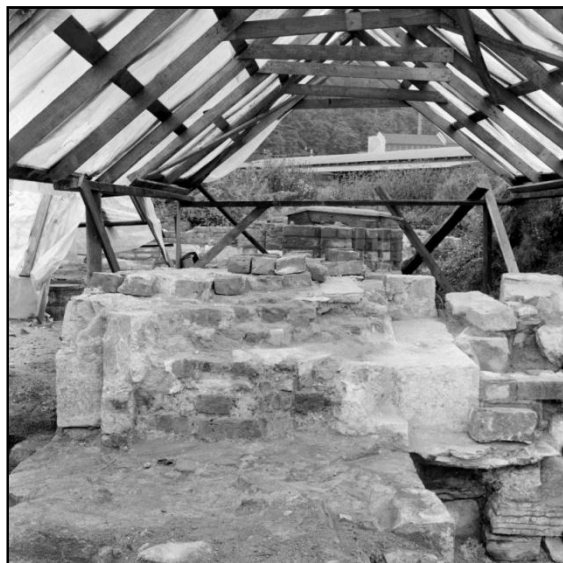
Foto 96. Snitt av vestveggs murkjerne frem til romansk korvegg. Sett mot sør. O. Olsen/H. Christie, 1962.

De gule markeringene angir stein som er tilføyd murlivet.

Teglsteinen og materialet for øvrig stammer fra gotiseringen av kirken, da det sørøstre hjørnet av romansk skip, samt noe av sørveggen, ble revet ned til sokkel.⁸⁸

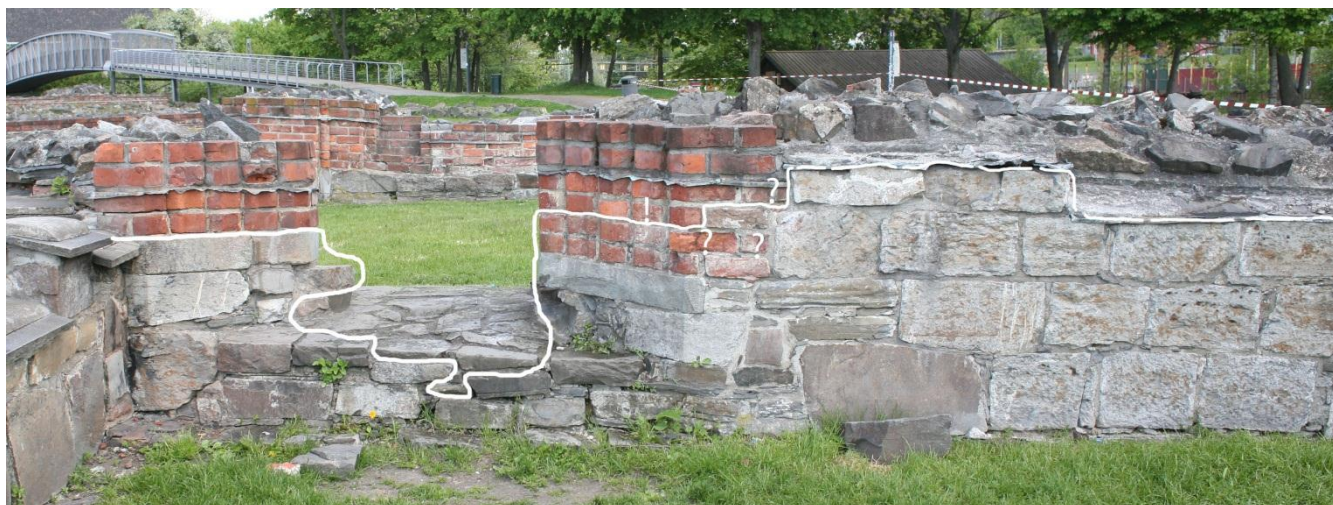
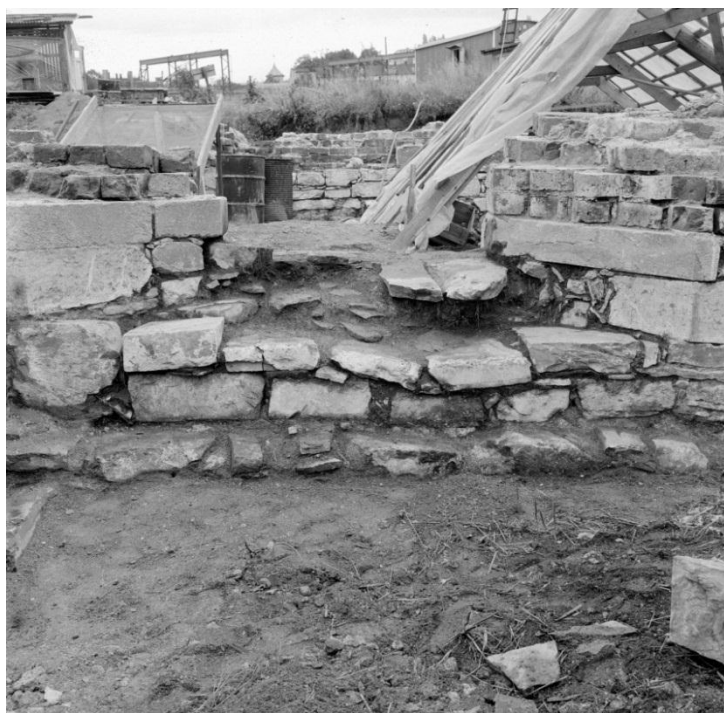
Foto 91. Sett mot øst. Inngangen til vestportalen i søndre tverrskipsarm. O. Olsen/H. Christie, 1961.

Teglsteinene angitt med “?” er mulig originale, men det lar seg ikke klart bestemme. Teglsteinen med “!” er høyst trolig original, og har i så fall blitt flyttet ørlite fra opprinnelig posisjon ved avdekkingen (se foto 91).

Terskelsteinene og gulvflisene i foto 91 er fra sen bruksperiode og ble fjernet.⁸⁹

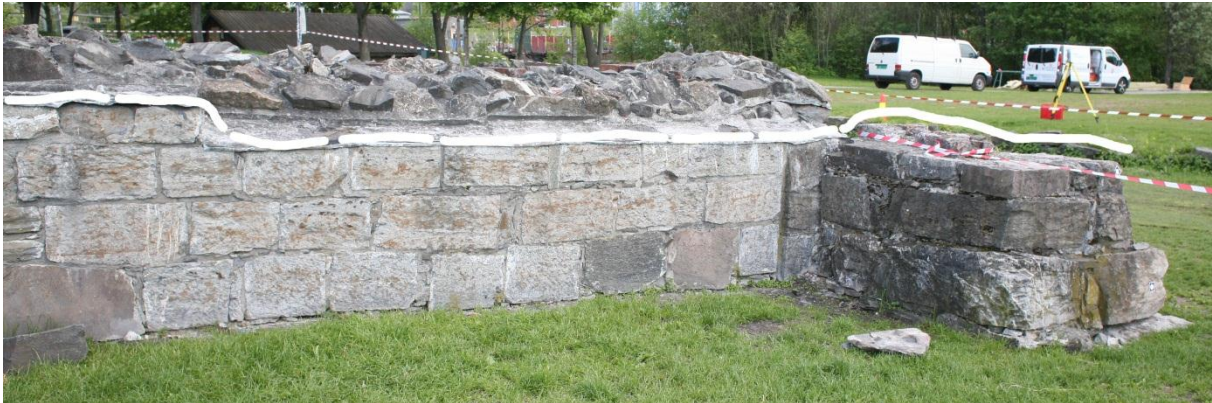
Den stiplede streken fortsetter langs ytre vestvegg da fotodokumentasjon før konserveringen mangler. Støttemuren ser ut til å være bevart, trolig i sin helhet; til forskjell fra veggene som har en konserverende krone, har ikke støttemuren det samme behovet for tilført materiale til avretting med tanke på konservering. Se arkivfoto 198 nedenfor.

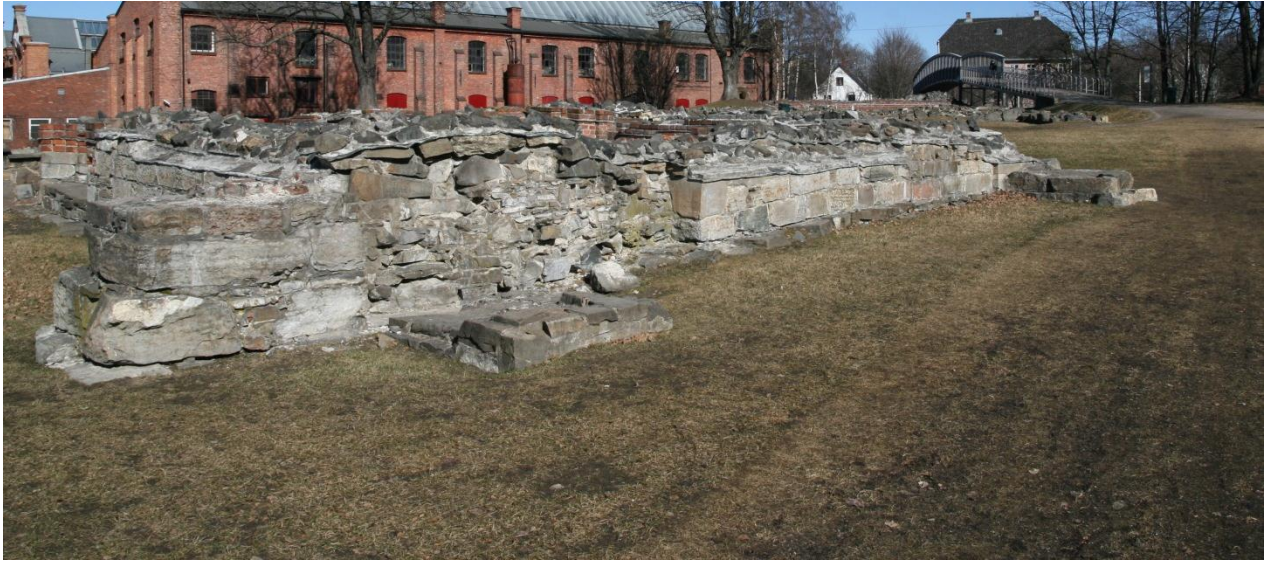
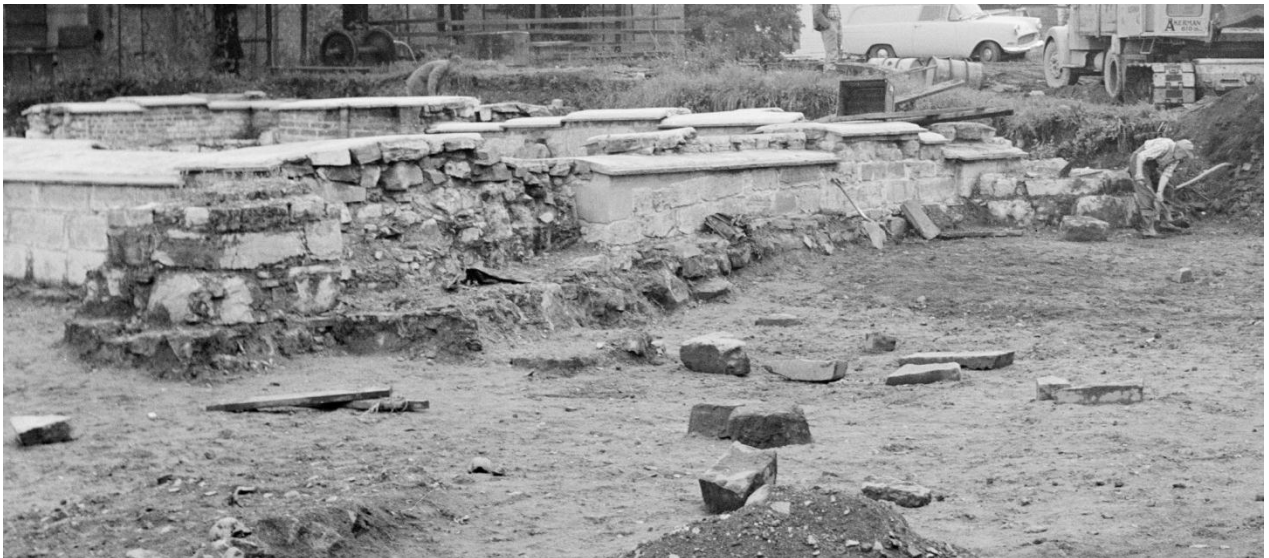
Utsnitt av foto 198. Sett mot nordvest. Ytre sørvegg (delvis konservert) med støttemurer fremst i bildet, samt det utrase partiet inn mot sørvestre hjørnet. O. Olsen/H. Christie, 1963.

Det foreligger ikke bilder av muren før konservering. Det er naturlig å tenke seg at bruddsteinsmuren (*blankmuren*) fremstår noenlunde som funnet. Det er ikke mulig å gjøre rede for eventuelle nye pinner eller mindre steininnsettelse.

De 3 støttemurene synlig på arkivfoto 198 – 2 av dem i sørvestre hjørne og 1 lengst bort i sørøstre hjørne – ble alle konservert. Det er usikkert om det er tilført ny stein, og må i så fall gjelde mindre avrettinger, eller i den laveste støttemurens tilfelle en type offerskift som markerer den tydeligere i gresset.

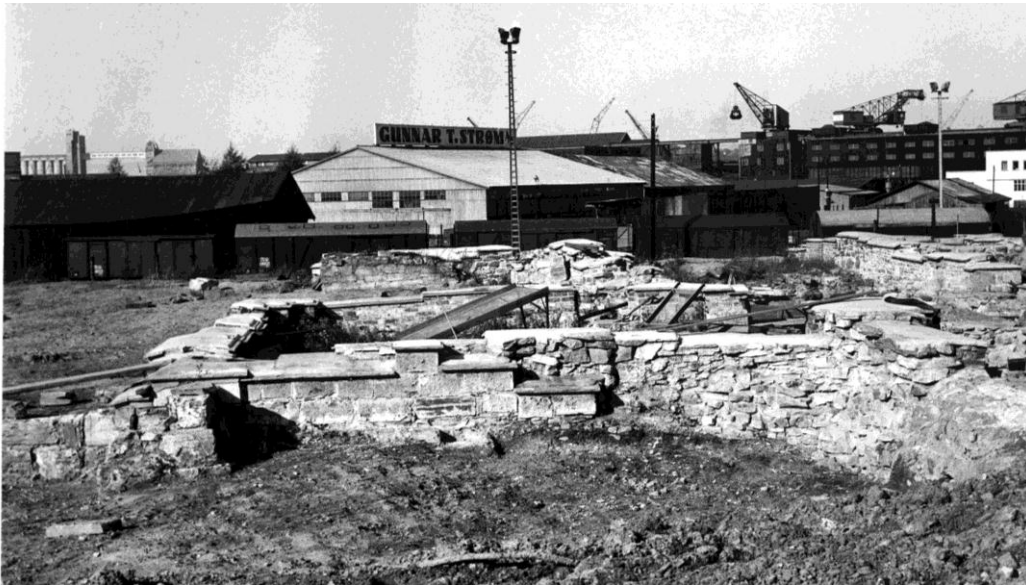
Utsnitt av unummerert foto. Sett mot vest. Ytre østvegg i søndre tverrskipsarm under konserveringsarbeidet. Aftenposten, 1963.

Den utrevne delen er uforandret siden 1960-tallet. Lik det utrevne partiet i ytre sørvegg står vel murkjernen delvis blottet med nytt bindemiddel og noe ny stein der behovet har meldt seg.

Støttemuren har høyst sannsynlig ikke fått tilført nytt materiale, sett bort fra en sementkappe som i øverste skift bar en nå forsvunnet konserveringshelle. Merk at det første av 3 skift knapt er synlig under bakken. Det fortsetter inn til østveggen, er noe ujevnt og har karakter av å være sokkel i nordre kant.

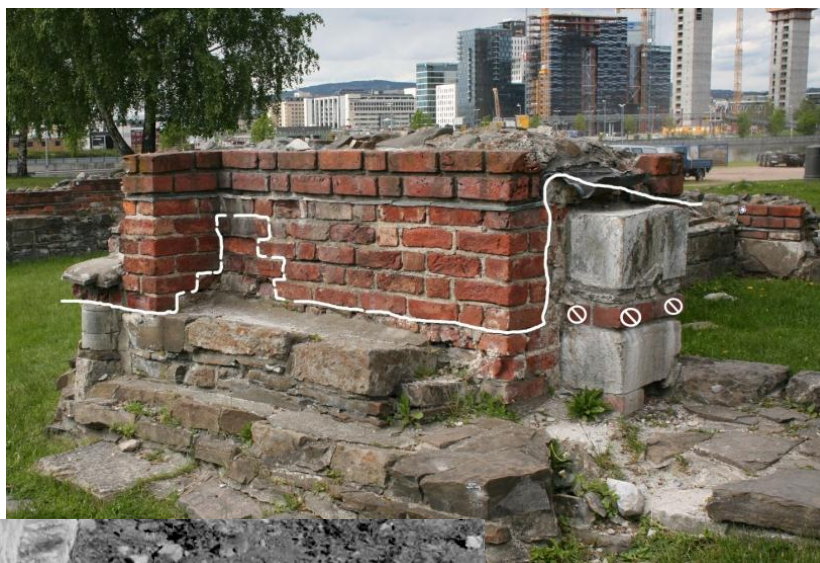
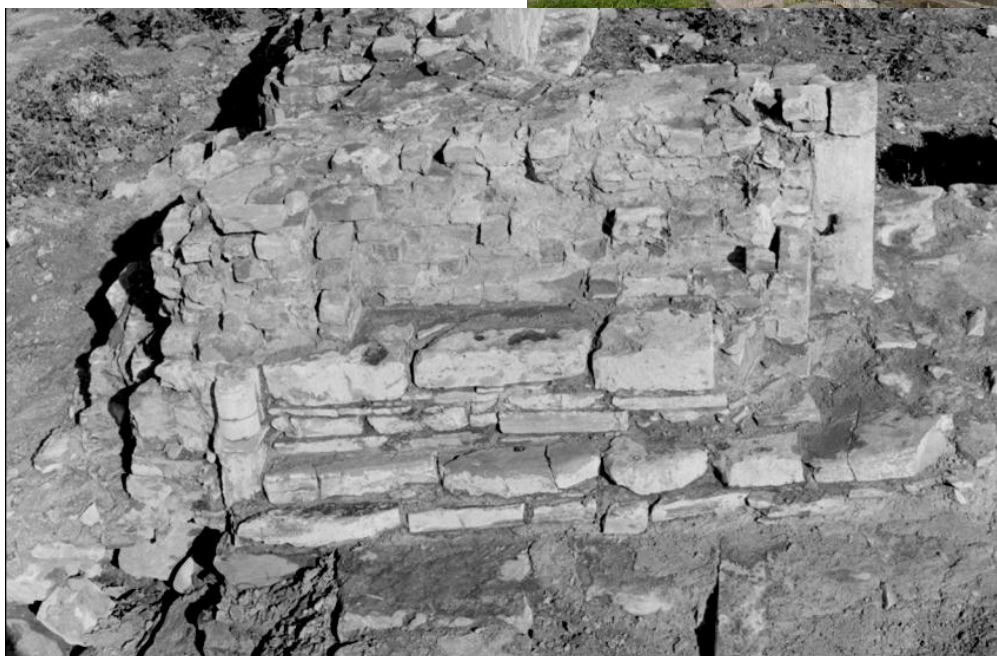
Utsnitt av foto 106. Sett mot nord. Hjørnelisene, nordmur og nordportal i koret. O. Olsen/H. Christie, 1962.

Prikkene angir mulige originale stein som ligger på opprinnelig plass. Manglende fotodokumentasjon tillater ikke å til fulle gjøre rede for murens beskaffenhet ved avdekkingen. Konservator anmodes til å vurdere de fleste teglsteinene øst for det partiet som er synlig (foto 107) som middelalderstein med enten opprinnelig skiftegang eller som funnet løst og murt opp igjen. Foto 103 (se «Ytre østvegg» under kapittel «Sakristiet») antyder at muren har hatt friske steiner bevart i flere skift helt frem til hjørnelisenen.

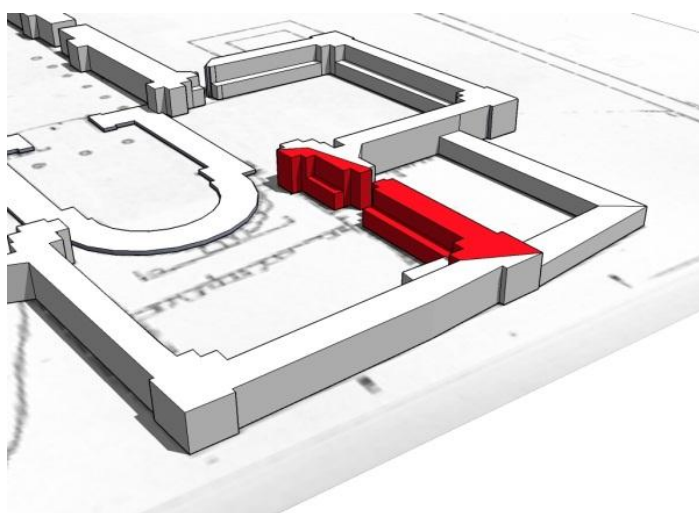
Søylen i kleberstein er bevart i høyde med overkant av pall, mens lisenens østre vange er nærmest helt rekonstruert (Christie s 16 terminologi). Merk at den rekonstruerte lisenen i *murlivsiden* kun er 1 stein bred, mens de øvrige lisenene i kirken er 1,5 stein brede, i samsvar med vangen. Det til tross for at det 0,5 stein brede skiftet som har utgjort opprinnelig vange delvis var bevart ved utgravingen.

Det er uklart hvor mye av nordveggenes murliv som er bevart, noe den stiplede streken indikerer.

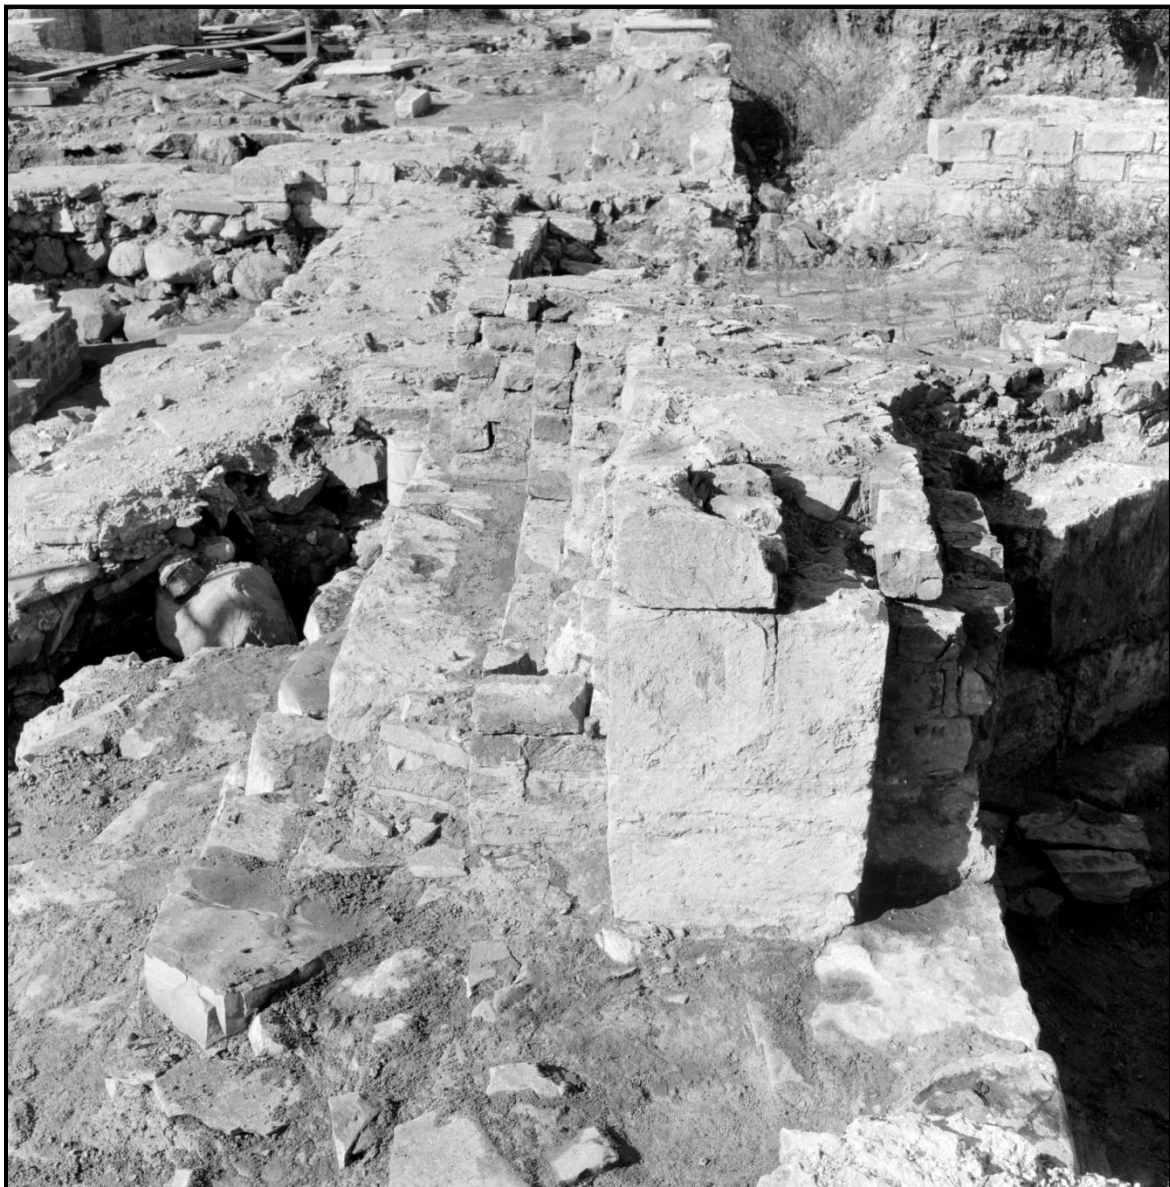
Foto 108. Sett mot vest. Nordportalen i høykoret. Merk den forsvunne innfatningssteinen av orthocerkalk som har utgjort en del av portalvangen. Den kan ha blitt gjenbrukt her etter rivingen av det romanske koret, og videre bærer den med sin sirkulære finhugging preg av å opprinnelig vært tiltenkt et dekorativt element i den eldste steinkirken. O. Olsen/ H. Christie, 1962.

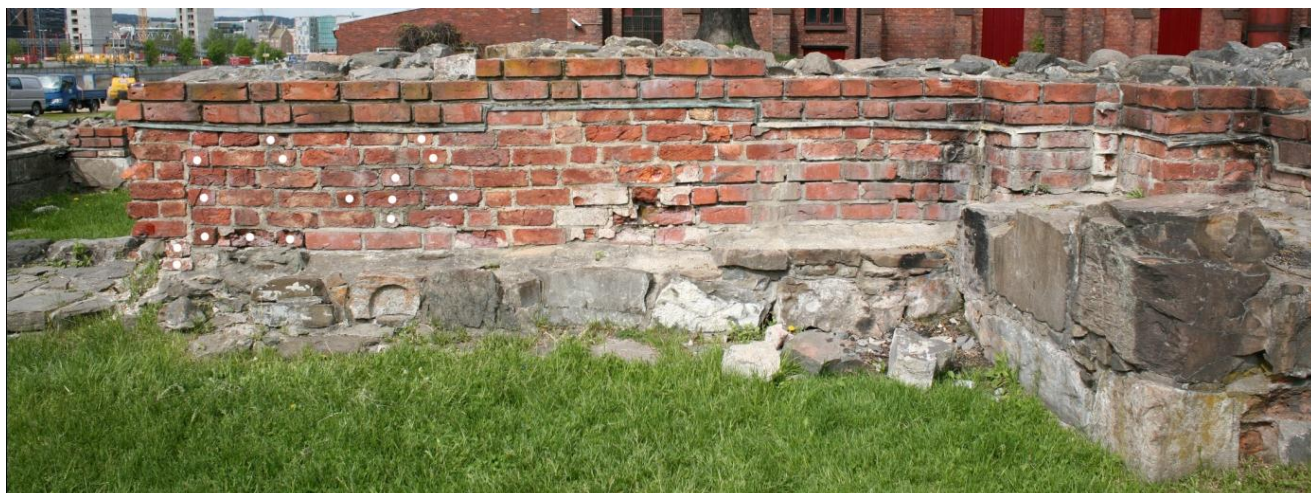
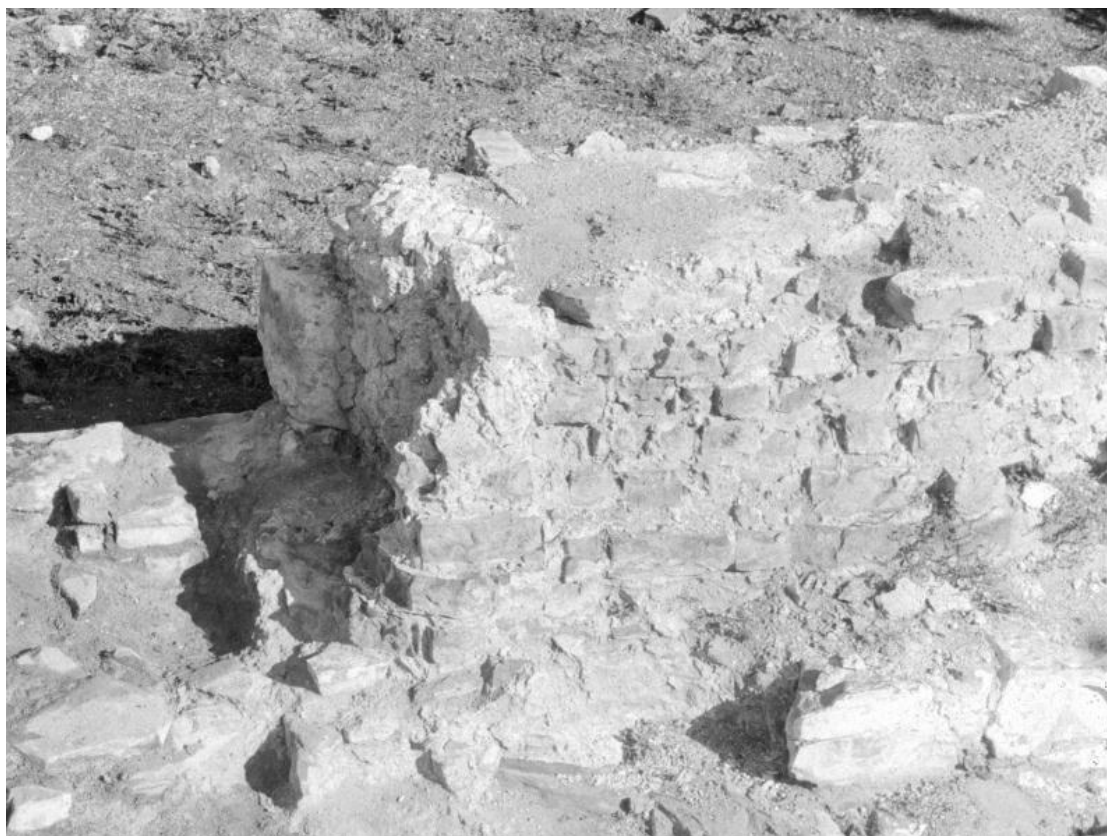
Utsnitt av foto 107. Sett mot nordøst. Portalens østvange og noe av nordveggen. O. Olsen/H. Christie, 1962.

Bruddsteinsmuren er høyst sannsynlig uforandret.

Merk at pallen har et sirkulært uthugget emne av orthocerkalkstein som med stor sannsynlighet har tilhørt den romanske kirken.

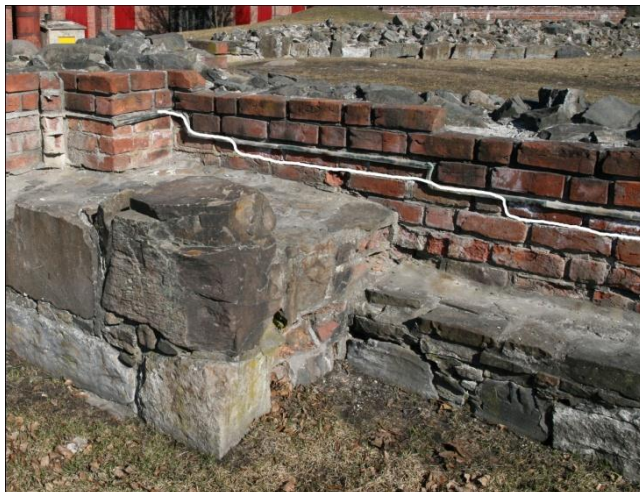
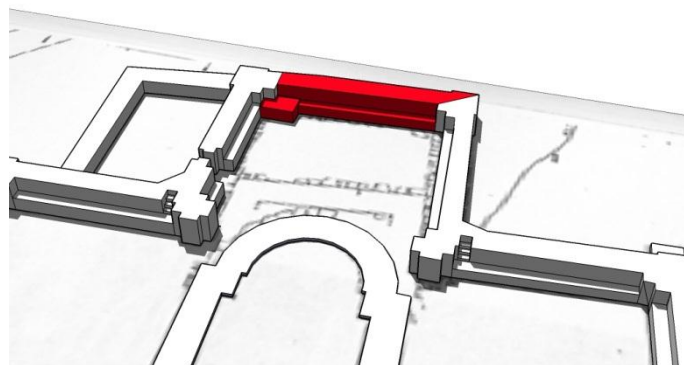
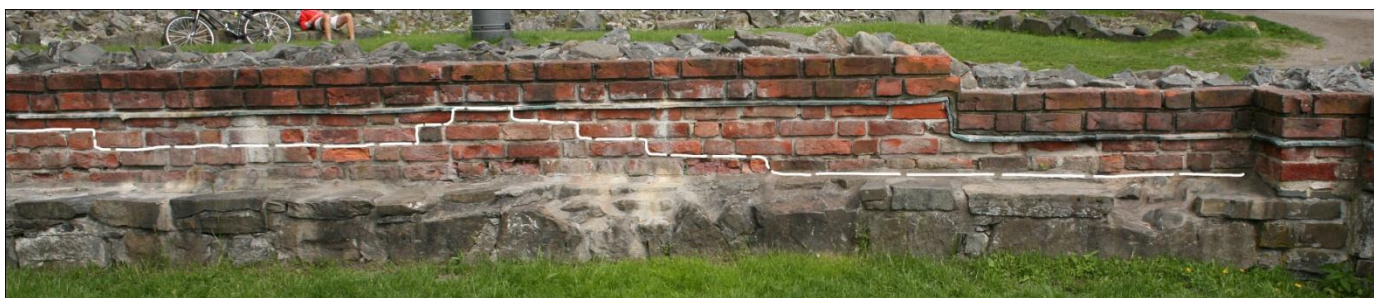
Østveggen byr på en rekke tolkningsproblemer. Hvit strek kan ikke regelbundet følge murlivets bevarte teglsteiner slik de forekommer i foto 272 (se nedenfor). Det er åpenbart at originale steiner – trolig fra murens innerliv – er flyttet ut i skallet. Dessuten er det ikke gitt at nederste teglskift overalt er synlig i fotomaterialet. Angivelsen må da bli omtrentlig, noe den stiplede streken er et uttrykk for.

Foruten nye heller på alteret i nordenden, er bruddsteinmuren opprinnelig.

Nicolaysen fjernet i 1868 et mulig høyalter i stein som lå rundt midten av rommet.⁹¹

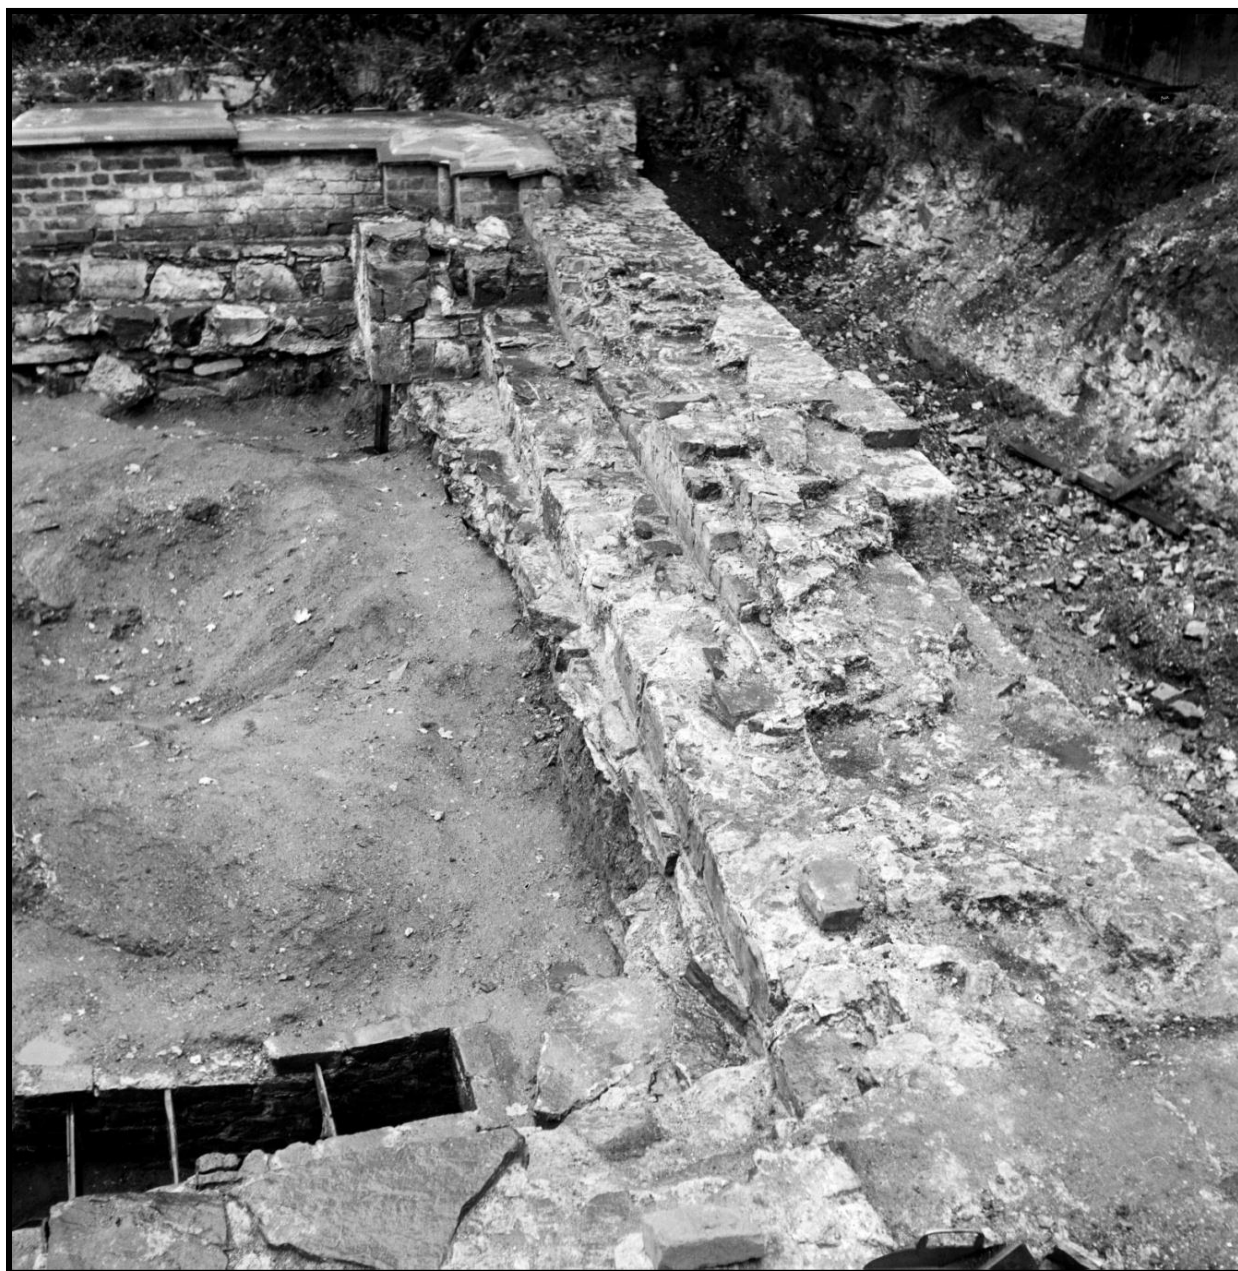
Foto 272. Høykorets østmur sett mot nord. Alter i nordre hjørne. O. Olsen/H. Christie, 1963.

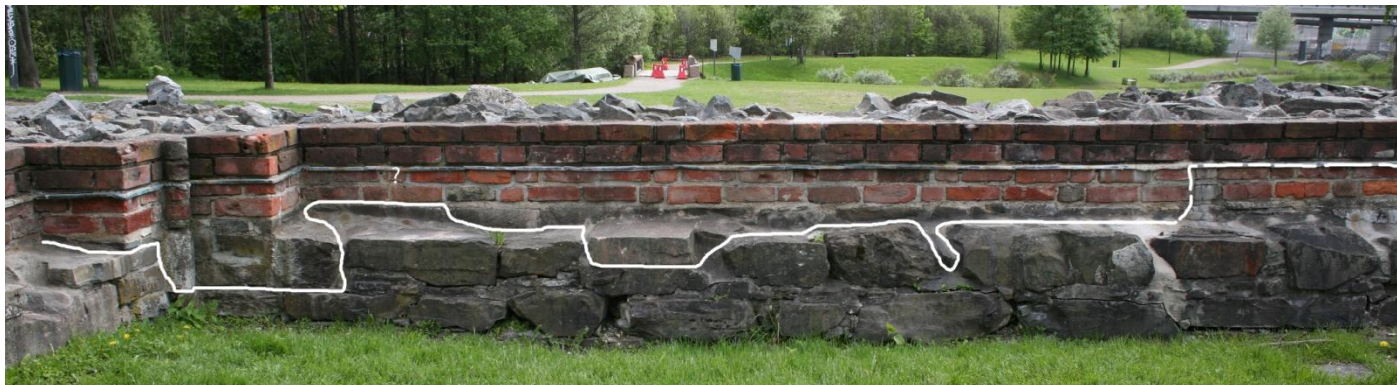
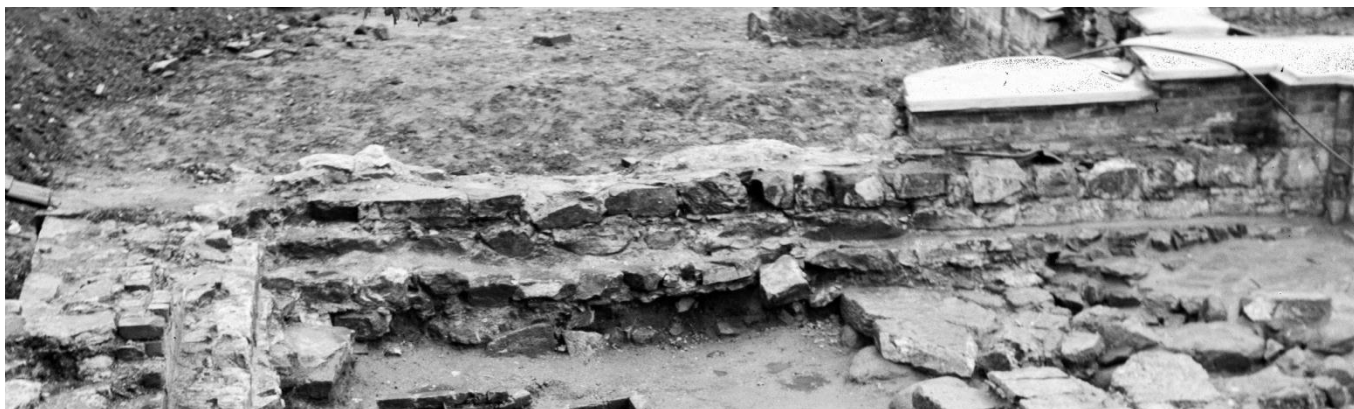
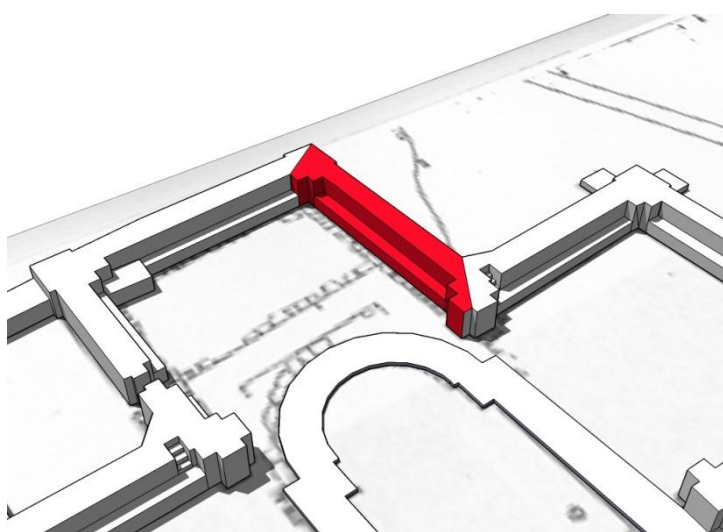
Utsnitt av foto 273. Sett mot sør. O. Olsen/H. Christie, 1963.

Hele sørvestre hjørnelisene og søyle er rekonstruert. Likeledes er brorparten av sørveggen teglmur murt helt nytt i 2 skift i samsvar med mukjernens høyde ved avdekkingen. 1 løs stein ble funnet, og kan være binderen med ”?”.

Den bevarte teglmuren i vestre del er kun delvis dokumentert før konserveringen (se foto 104). Der det ikke foreligger arkivfoto er streken stiplet.

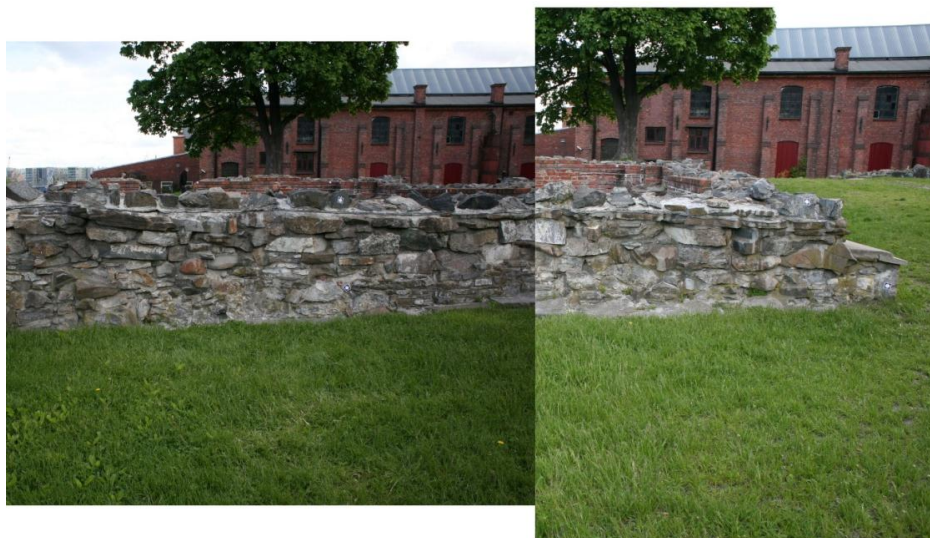
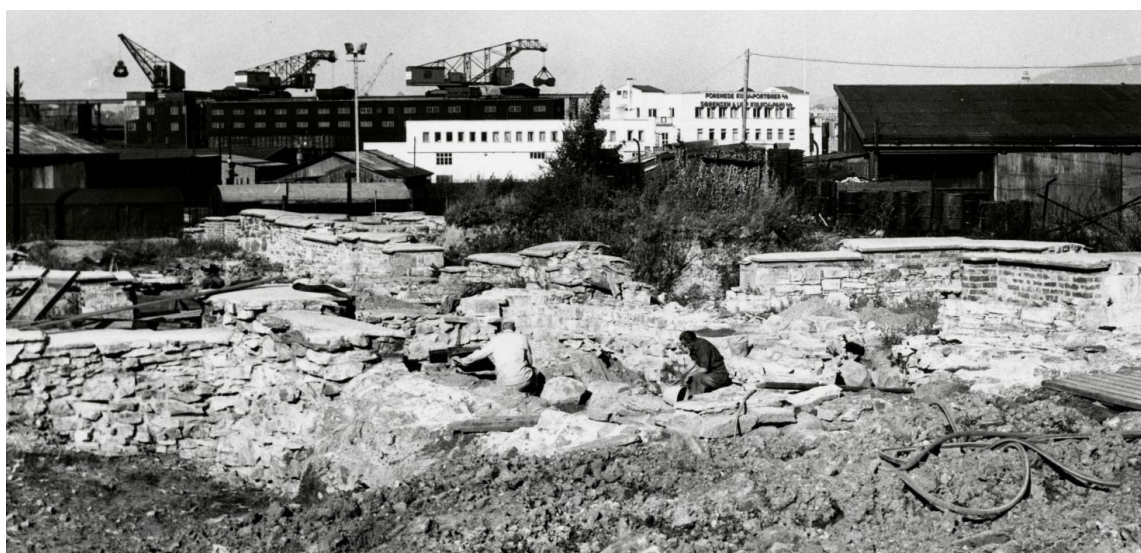
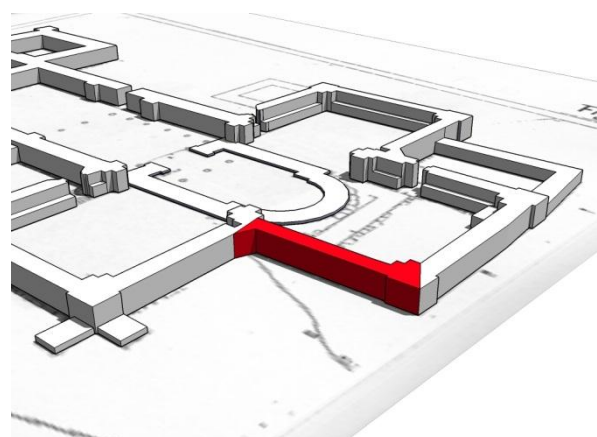
Utsnitt av unummerert foto. Ytre sørvegg sett mot nordvest. Muren er delvis synlig bak gravmassene. Aftenposten, 1963.

Veggen ble ikke dokumentert før konserveringen. Murlivet var ved avdekkingen helt eller delvis utrast, men noe av murkjernen sto tilbake. Mot hjørnet i vest ser det ut til at de øvre skift er nymurt for å korrespondere med teglloppmuringen i veggens indre murliv. Videre østover er det åpenbart at de øvre skift er sekundære (se også foto 273 ovenfor). Murens opprinnelige høyde avtar sakte østover, noe dagens mur ikke gjør. I grove trekk er murkjernen på høyde, eller noe under, overkant av pallene i veggens indre murliv.

Merk at hjørnet inn mot søndre tverrskipsarm ikke er rettvinklet, men butt, noe som har gitt plass til trappen inne i muren.

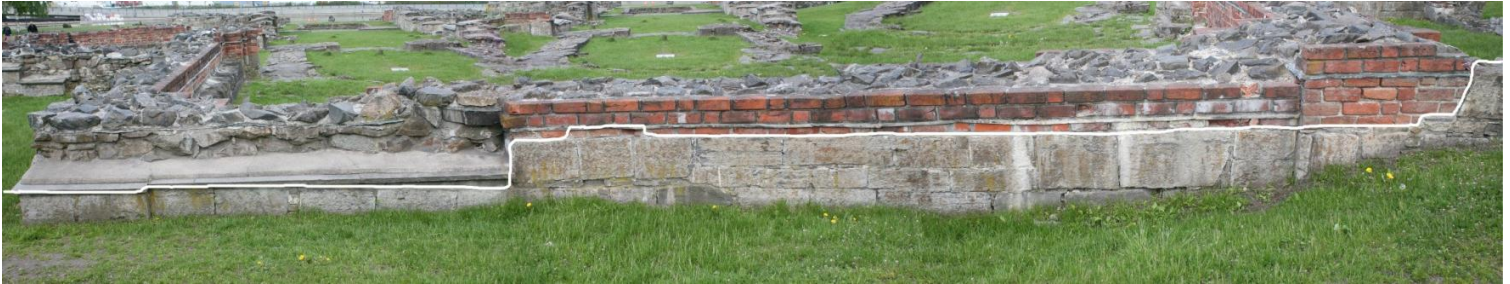
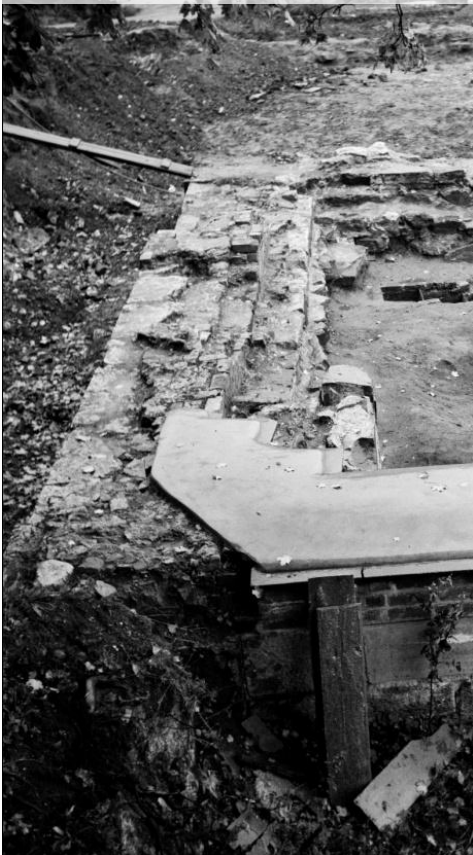
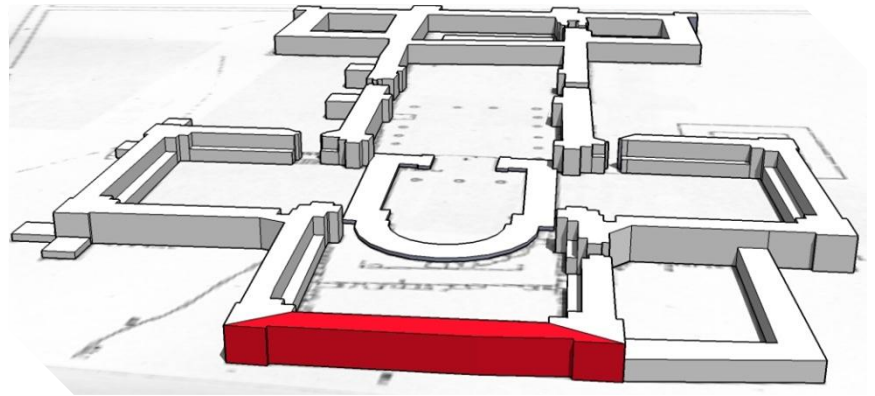
Utsnitt av foto 273. Østveggen i høykoret sett mot sør.
O. Olsen/H. Christie, 1963.

Foruten 3 teglsteiner er det kun bruddsteinsmuren som står tilbake. Det er imidlertid mulig at originale teglsteiner er satt frem i murlivets ene skift under membranen.

Merk at de små vederlagshellene under første teglskift i den rekonstruerte lisenen er tolket som originale. Det er usikkert om dette stemmer.

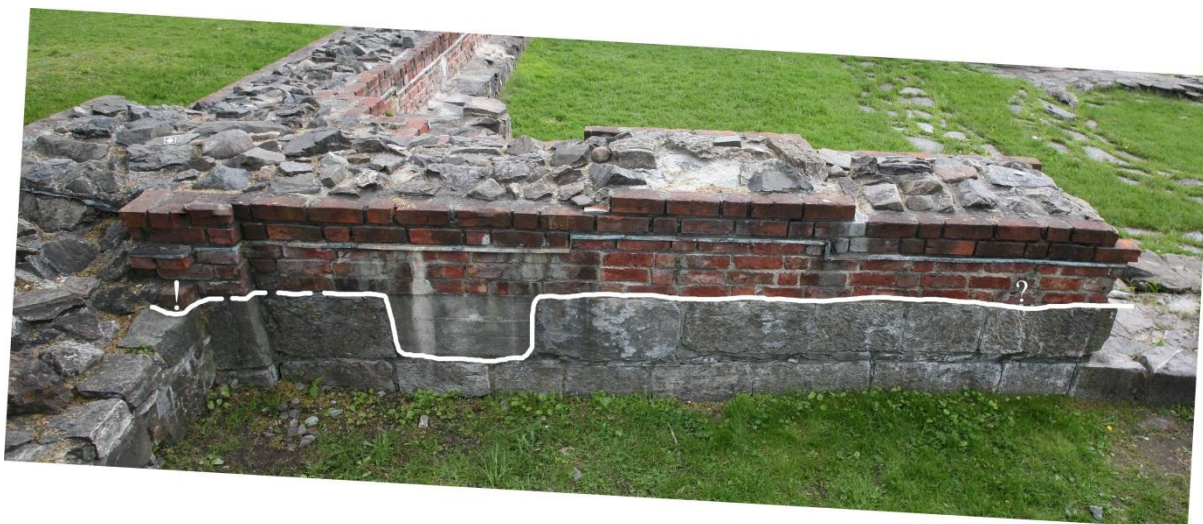
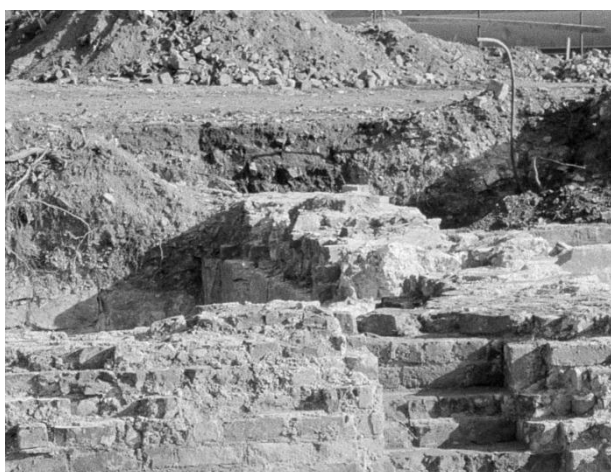
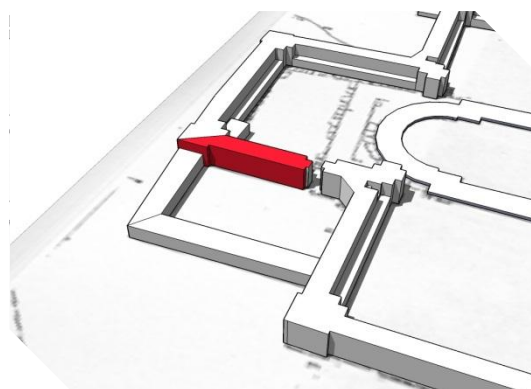
Utsnitt av foto 57. Sett mot øst. Indre sørvegg i sakristiet skimtes bak trappen i nordre tverrskipsarm. O. Olsen/H. Christie, 1961.

Den beskjedne dokumentasjonen kan bare antyde hva som står tilbake av originalt materiale. Den kvaderlignende bruddsteinmuren må vi tro står uendret, men merk at fugene mellom første og andre skift til høyre for betongkopien er uvanlig tykk sammenlignet med denne murtypens karakter andre steder.

Teglsteinen markert med «!» kan være den som ligger blottet på arkivfoto 57. Den er da trukket noe ut. De to teglsteinene markert med «?» kan være fra middelalderen, men det kan ikke dokumenteres.
