MARIAKIRKEN I OSLO

BEVARINGSTILSTAND

Av Petter Snekkestad

© 2012 Kulturretaten i Oslo kommune og Riksantikvaren.

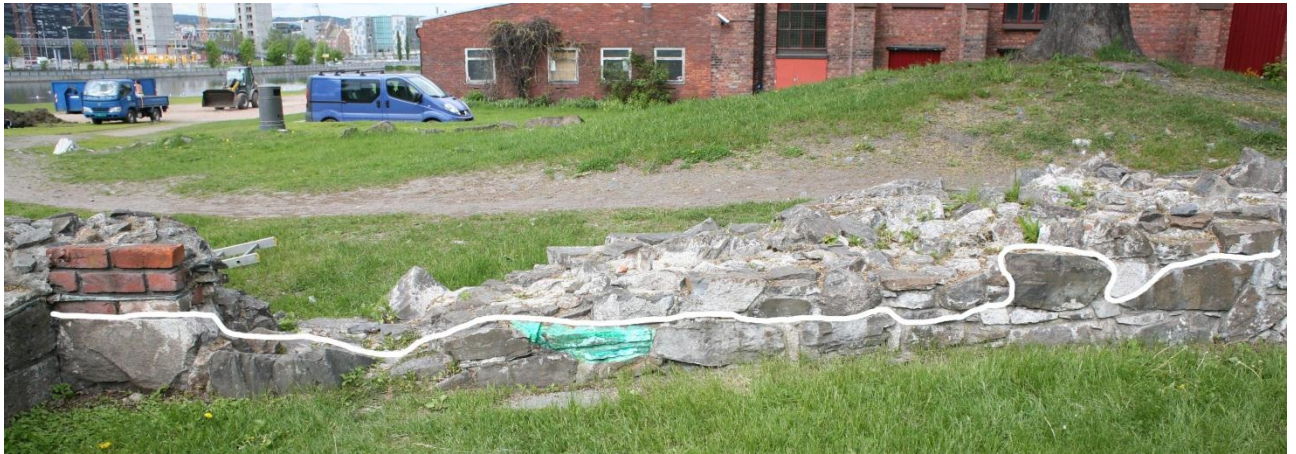
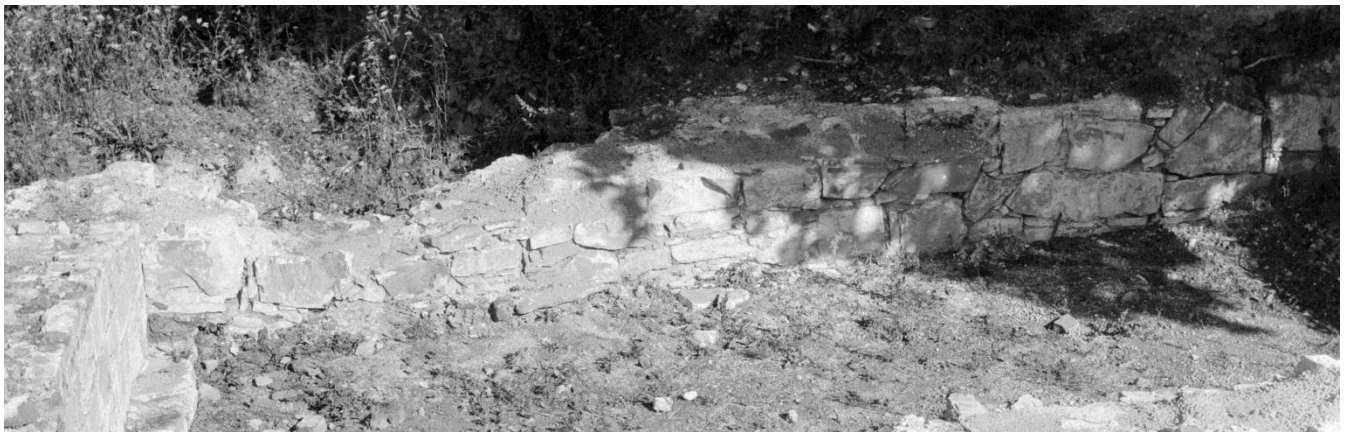
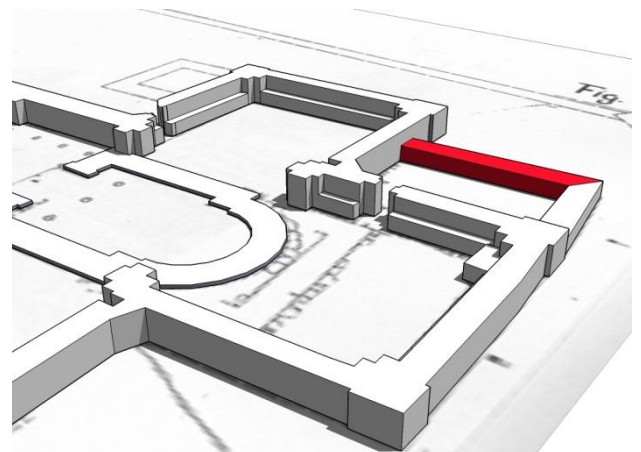
Utsnitt av foto 107. Foran ser vi høykorets nordvegg med åpning inn til sakristiet. O. Olsen / H. Christie, 1962.

Muren har kun lave skift av bruddstein tilbake. De tilførte bruddsteinskiftene i murlivet og steinene over murkronen er ment å konservere den bevarte murkjernen. De 2 løperne under kobbermembranen i vestre ende kan ha 1 eller flere opprinnelige teglstein i bakkant.

Det turkise partiet angir stein som trolig er originale, men som må ha blitt flyttet på eller byttet plass.

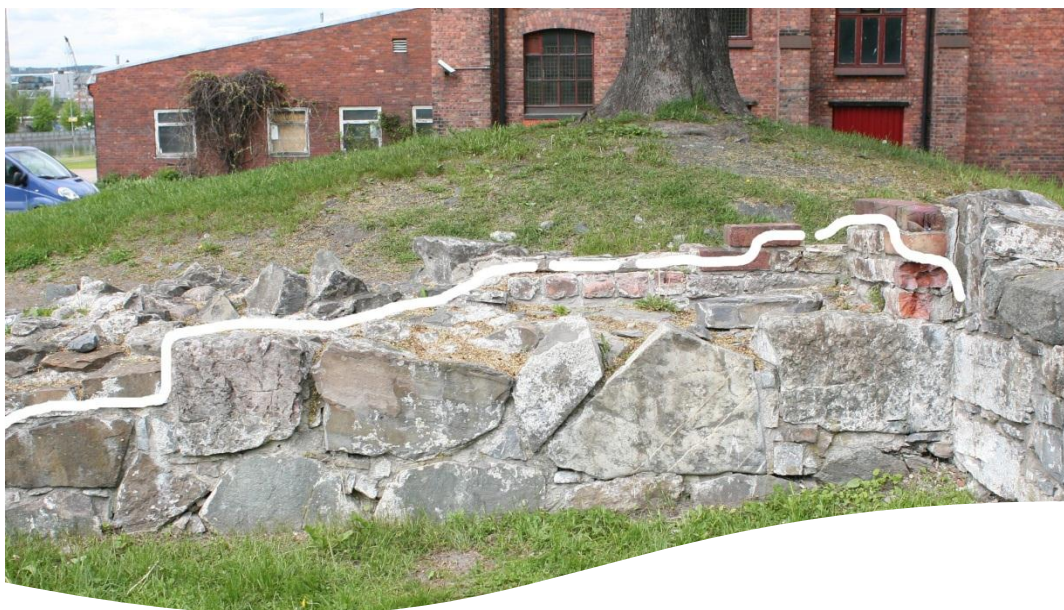
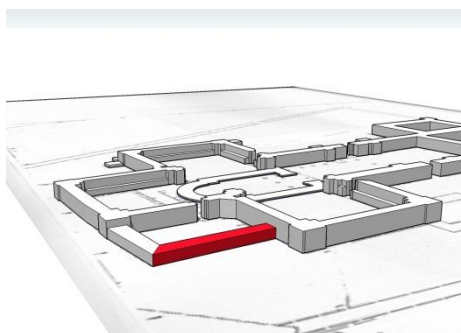
Det østlige partiet har bevart hele bruddsteinmuren. En inntrukket teglflukt ble ikke dokumentert fotografisk, men de fleste steinene er trolig intakte. Kanskje har det her vært en nisje, med mindre veggen har hatt pall, slik som i tverrskipene og i høykoret.

Det ytre murlivet er ikke dokumentert på noe vis. Konservator bør være oppmerksom på at enkelte partier med mindre stein murt opp i murlivet trolig er sekundære. Jmfør det sekundære partiet i indre østvegg i sakristiet.

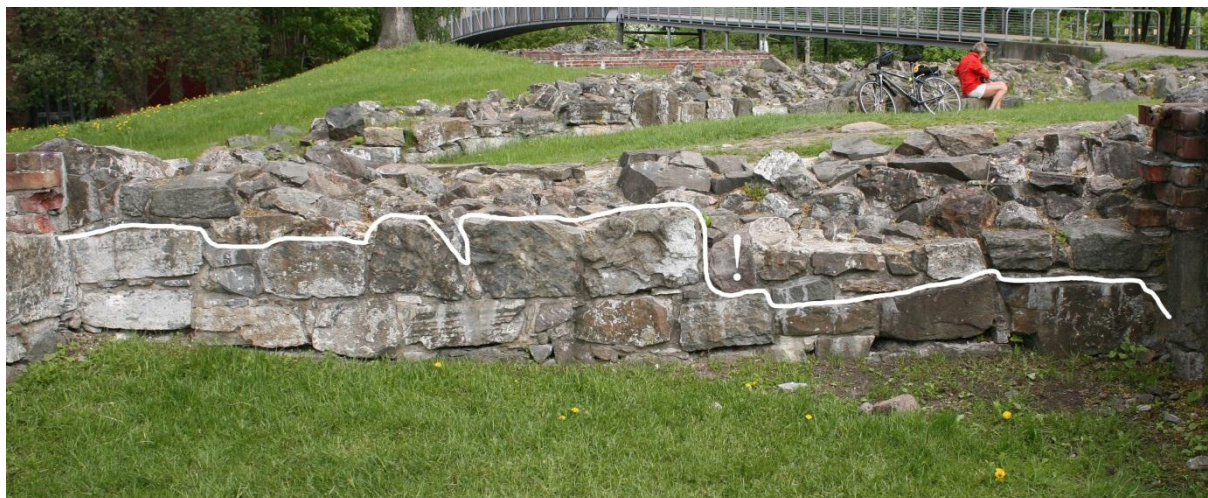
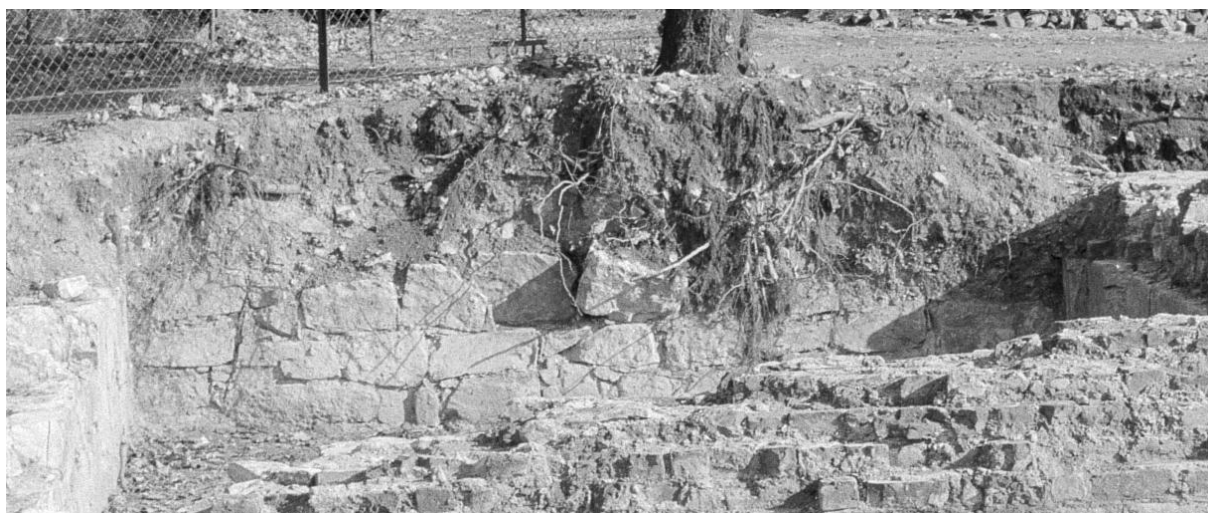
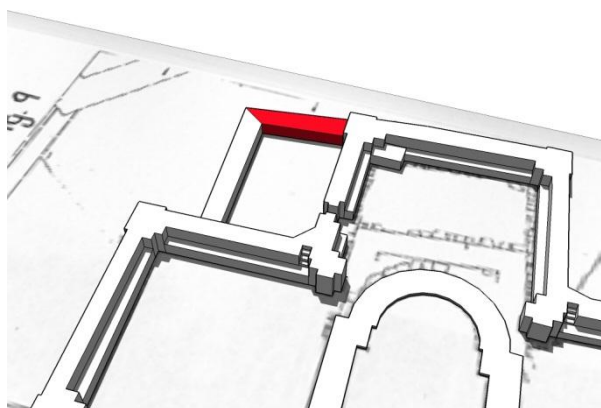
Utsnitt av foto 57. Sett mot øst. Østveggen i sakristiet ble kun delvis utgravd da NSB fortsatt benyttet veien på marken over. O. Olsen / H. Christie, 1961.

Foruten et par kampestein i nåværende 2. skift som er blitt flyttet ørlite ut i murlivet, har bruddsteinmuren beholdt sin opprinnelige karakter.

Steinen med «!» kan være den lille, enslige steinen i 3. skift (gjemt bak trerøtter), som i så tilfelle er flyttet til venstre og satt på høykant.

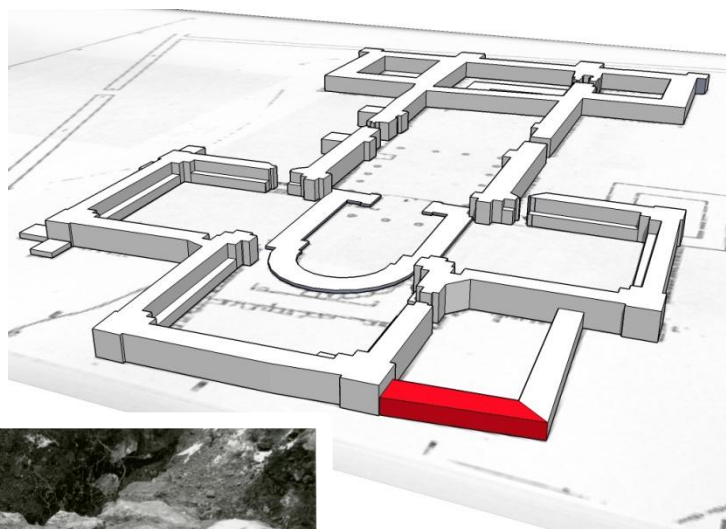
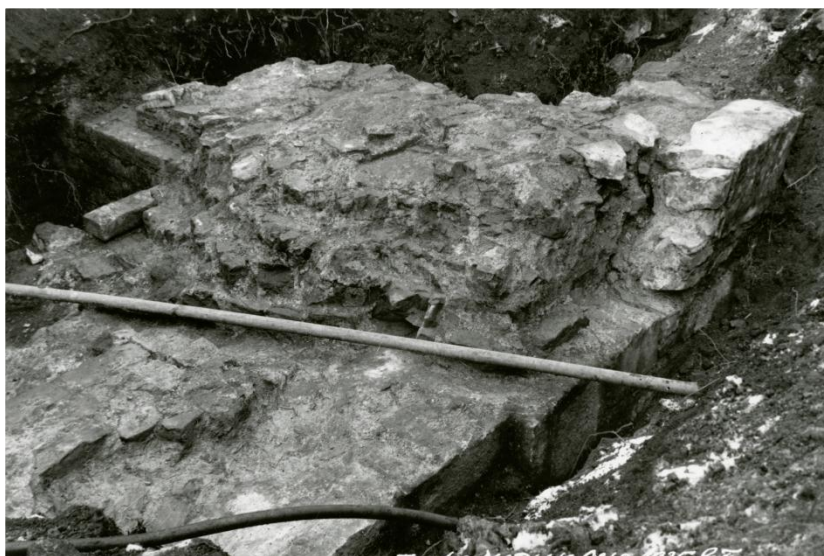
Foto 103. Sett mot nordvest. Høykorets ytre nordøstre hjørne, med et mindre parti av sakristiets østmur. G. Fischer, 1935.

Foruten et fotografi (foto 103) av høykorets nordøstre hjørne fra Fischers prøvegraving på tampen av arbeidene i 1935 er ikke det ytre murlivet dokumentert. Merk at den store kvaderlignende steinen (se arkivfoto 103 over) utgjør den «første» i overgangen mellom høykoret og det tilbyggede sakristiet. I dag ser den ut til å definere høyden i øverste skift i ytre murliv i sakristiets østvegg; da dette skiftet er mistenkelig horisontalt kan det antas at noe stein er tilført under konservering.
