VEDLEGG

Dette vedlegget til rapporten «Mariakirken i Oslo – bevaringstilstand» har to deler:

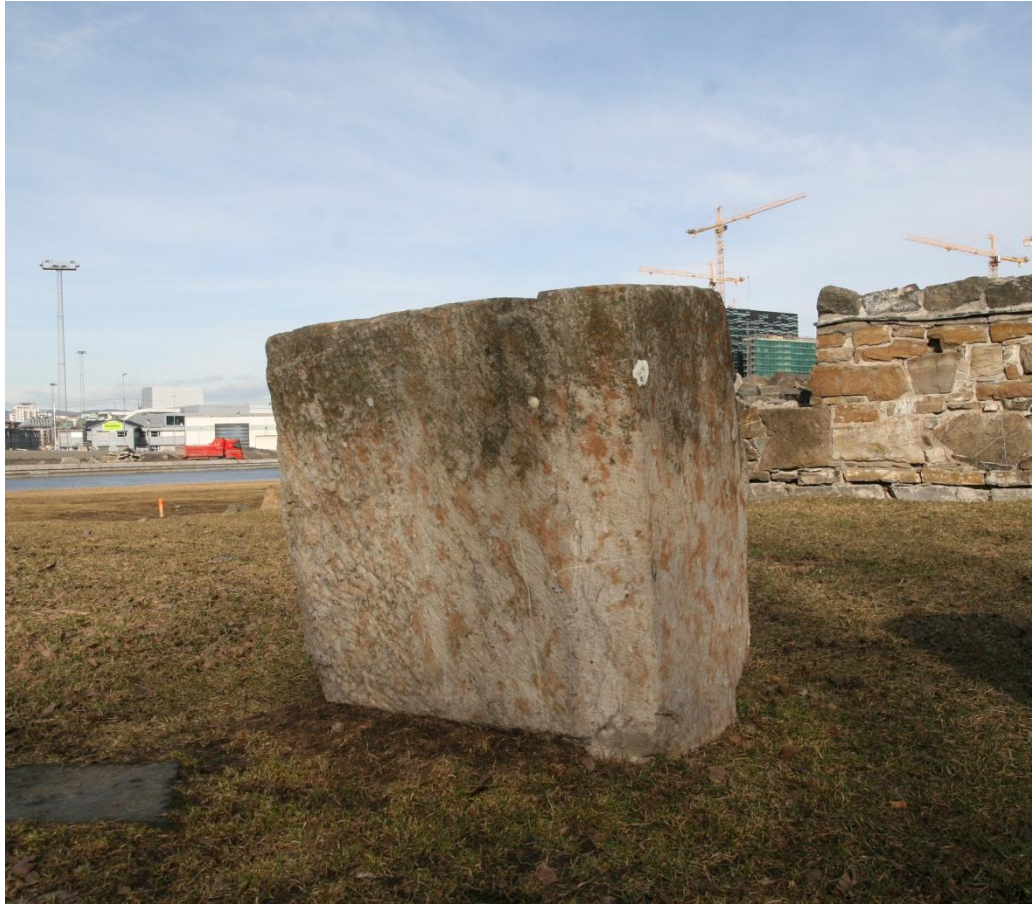
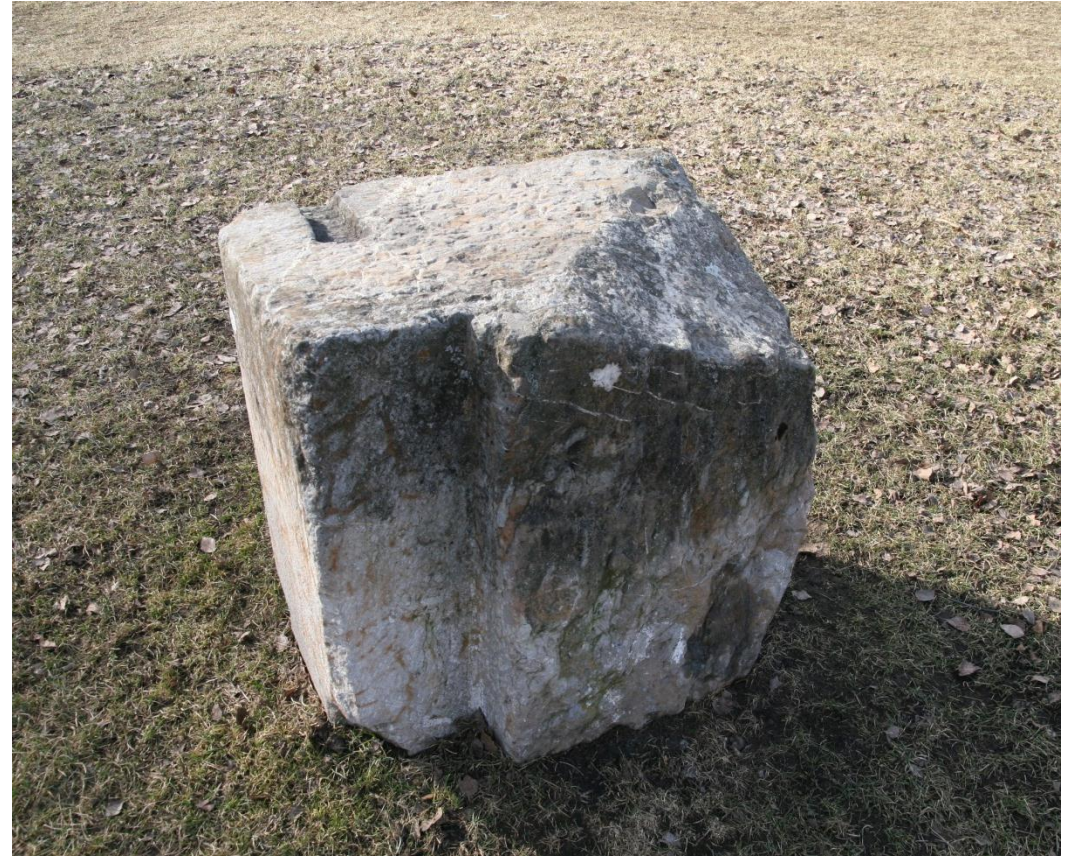
Vedlegg 2.13 - Innfatningsstein av orthoquartzit. Ligger løst sør for søndre tverrskip. Steinen har trolig tilhørt vestportalen i den eldste steinkirken. Foto: Petter Snekkestad, 2012.
