## Viste – et kirkested fra middelalder

Ruin av middelalderkirke og funnsted for  
menneskebein

Viste, gnr. 4, bnr. 4, 59, Randaberg k.

Oppdragsrapport 2012/38  
Universitetet i Stavanger,  
Arkeologisk museum,  
Avdeling samlinger

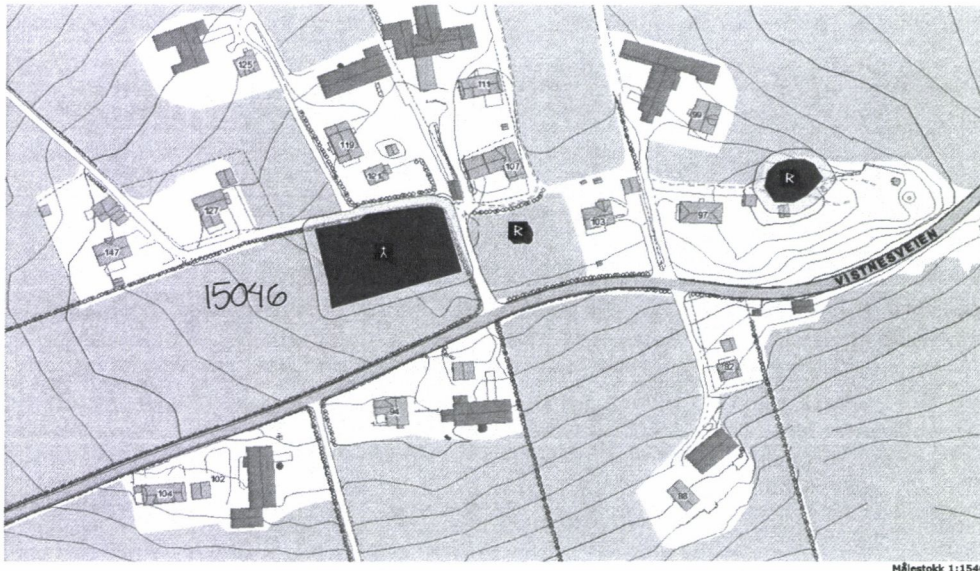
Fig.1. ID 15046. Kirketuft og funnsted for menneskebein fra middelalder. Viste, Randaberg k. Tufta er orientert i øst-vestlig retning.

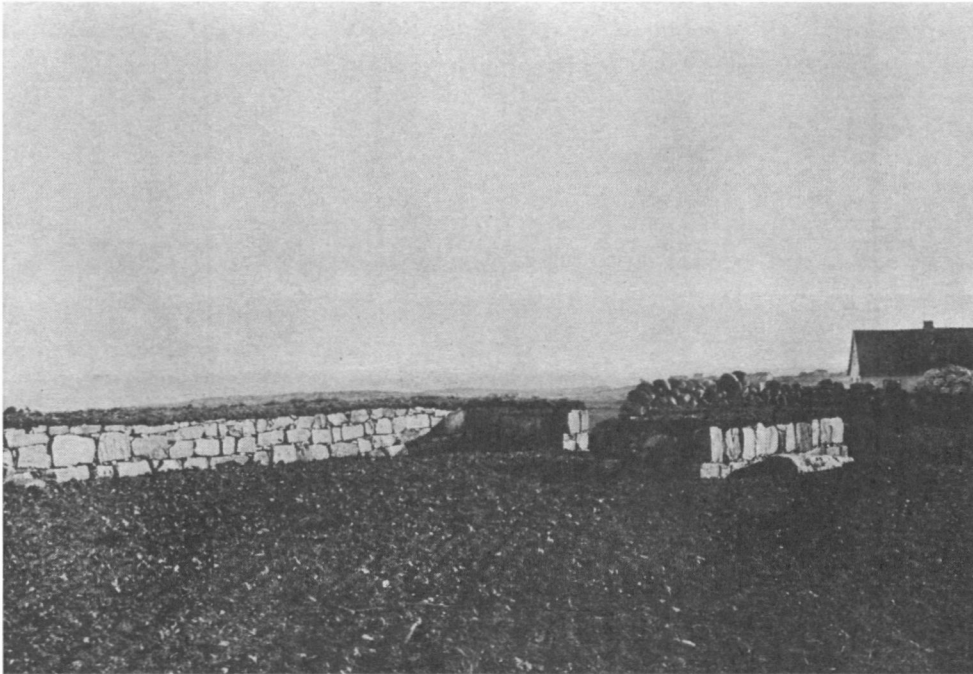
*Fig. 2. Kirkeruin på Viste, Randaberg etter utgraving 1898, sett fra nordøst. Foto: T. Helliesen.*

Sammenliknet med foto, tatt av T. Helliesen i 1898, er nedre skifte på størstedelen av kirka nedgrodd. I følge Helliesen skal høyden på murene være 0,86 m, nå er de mellom 0,50 og 0,70 m (fig. 4 og 5, sammenlign med fig. 2).

Ut fra fig. 2 framgår at det er blitt pløyd innenfor murene. Dagens torv er mao blitt dannet etter at Helliesens undersøkelse fant sted. Fjerning av torv så vel innenfor som utenfor kirkemurene må dermed betraktes som et skjøtselstiltak. En må likevel foreta overvåking og dokumentasjon under arbeidet. Dette fordi det er vanskelig å avgjøre hvor grundig Helliesen undersøkte kirkerommet – muligens kan en gjøre gjenstandsfunn og kanskje finne spor etter de 2–3 steinkistene som var gravd ned i østenden av kirka. Videre, i ØK-registreringen fra 1992 står at inne i tuften ligger en ansamling av stein i ulik størrelse (3x2 m, h: 0,3 m). Disse er ikke synlige i dag. Dessuten må en lø opp utrast

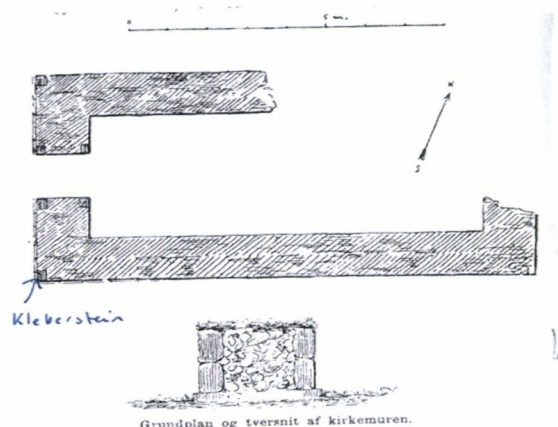
Muren er utvendig og innvendig bygd opp av flate, ca. 25 cm tykke stein av kvartsskifer som har sine naturlige kanter og flater. Mellomrommet som er fylt av småstein og alminnelige rullestein, er sammenbundet med kalk til en sammenhengende fast masse, sk. kistemur (fig. 3 ). Helliesen skriver videre at muren både ut- og innvendig har hatt kalkpuss.

Fig. 3. Ruinkirka på Viste Randaberg. Skisse av grunnplan og tversnitt av muren (Helliesen 1898:64).

Av Helliesens skisse framgår at hjørnesteinene ved inngangspartiet i vest var av kleber (seks stk., fig. 3 og 10). I dag finnes det tre sikre som ligger in situ, en ble påvist under befaring 17.10.2012 (framkom da stein i vestveggen var rast ut. Dette har skjedd etter 17.08.2012) og to er vekke. De to sistnevnte lå i inngangen i ytterveggen. Disse er fjernet i nyere tid da bredden nå er 1,60 m og ikke 1,35 m som angitt i Helliesens rapport. Også utenfor sør- og nordveggen fant Helliesen firkantete kleberstein som han mente stammet fra vinduskarmene. Disse er ikke synlige i dag (jf. avsnitt «Fjerning av torv»).
