NIKU. Oppdragsrapport. nr. 23/2012

B.f. 253. Rosendal Baroniet
Rapport fra arbeid i 2011 og befaring
for å vurdere og diskutere tiltakene
som skal utføres i rom 206, Biblioteket
i 2012

Dato: 27.2.2012
Til: Riksantikvaren
Kopi: Baroniet Rosendal
Fra: NIKU v/Malerikonservator/seniorforsker Jon Brønne
Emne: B.f. 253. Rosendal Baroniet
 Rapport fra arbeid i 2011 og befaring for å vurdere og diskutere tiltakene som skal utføres i rom 206, Biblioteket i 2012.

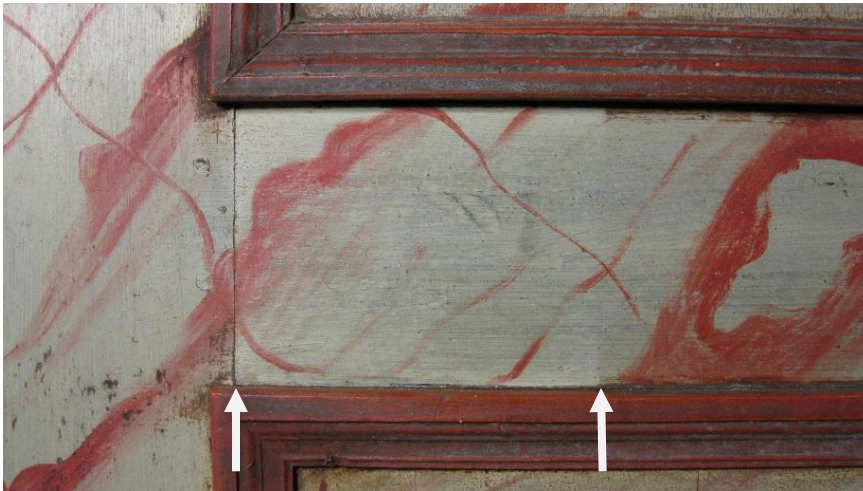
Renseprøve på dør 206/201.

Overflatene renses. Rester etter den tidligere brune overmalingen fjernes. Mekaniske - og eldre avdekkingskader retusjeres forsiktig. Etter rensing og retusjering fernisseres maling og dekor for å beskytte overflatene. Arbeidet utføres av malerikonservator.

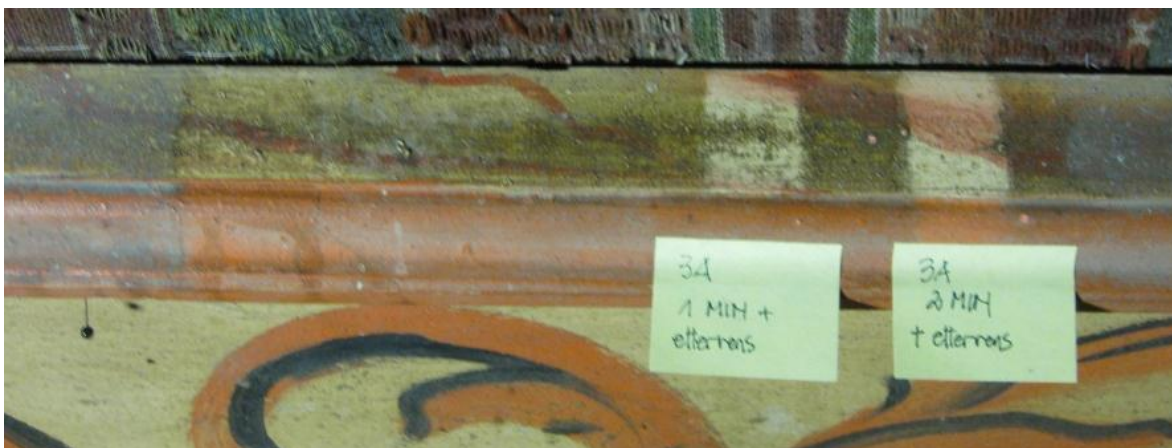
Figur 16. Renseprøver på brystningslist.

Brystningene renses og konserveres/konsolideres. (10,85 m²). Skader og utfall retusjeres forsiktig for å dempe skadevirkningen. Overflaten fernisseres for å beskytte maling og dekor mot ytterligere skader. Arbeidet utføres av malerikonservator.

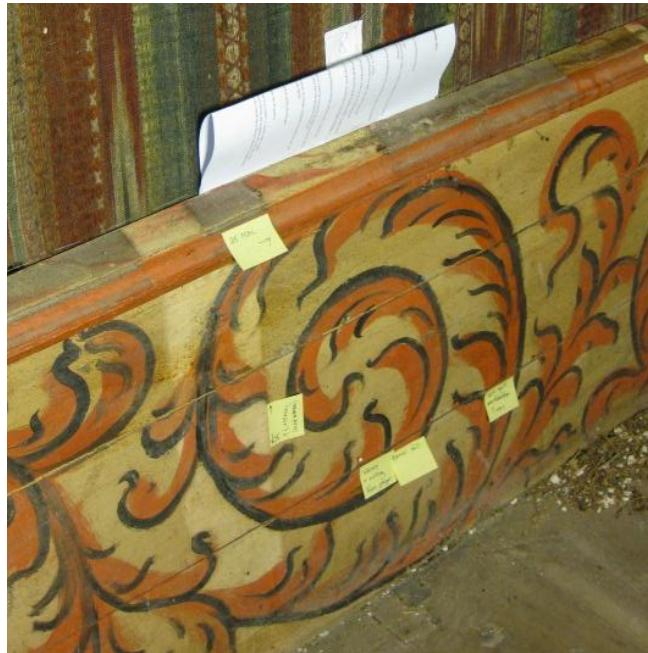
Figur 17. Detalj av brystningen på vestveggen. Bildet viser et utvalg av renseprøvene som er utført.

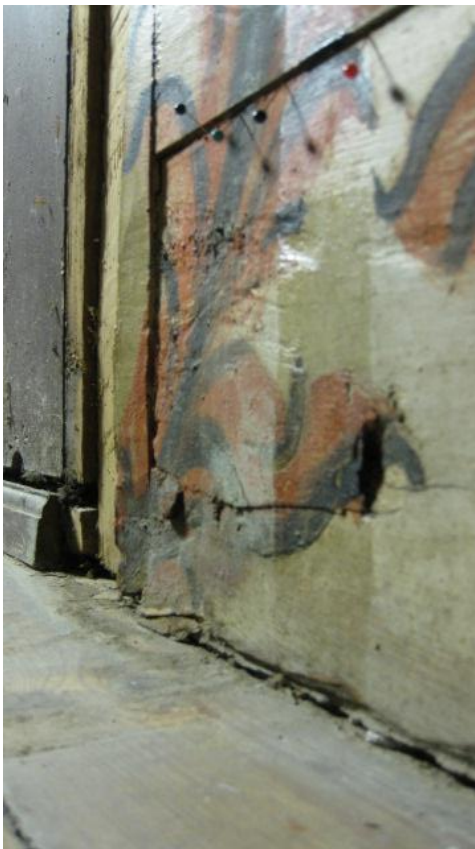
Figur 18. Bildet viser en av prøvene på beskyttelsesferniss. Dammar.
