Rapport Konservering 46/2008

Kaupanger stavkirke.

Behandling av inventarstykker i kirken:
altertavle, prekestol, døpefont og
"Gjødeepitafiet", samt limfargedekor
på vegger og konstruksjon

Tone M.Olstad

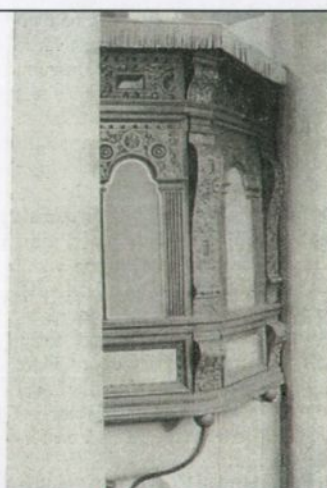
Fig. 3 viser prekestolen med overmalingen fra 1862 (Kloster 1942)

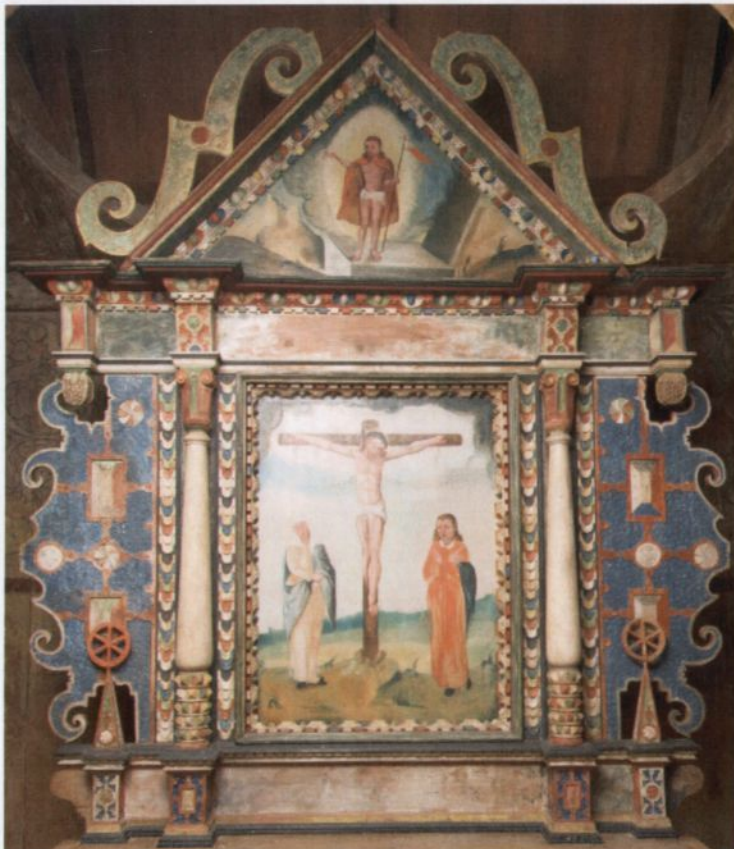
Fig. 5. Altertavlen før behandling i 2008. Foto. Birger Lindstad 2008.

dekorfeltene og i feltet over maleriet, er det meste av malingen avvasket. På listverket er fargene generelt veldig endret, avvasket eller nærmest oppmalt. Store deler av malingen som var på arkitekturen da altertavlen ble behandlet i 2008, er oppmaling eller retusjer.

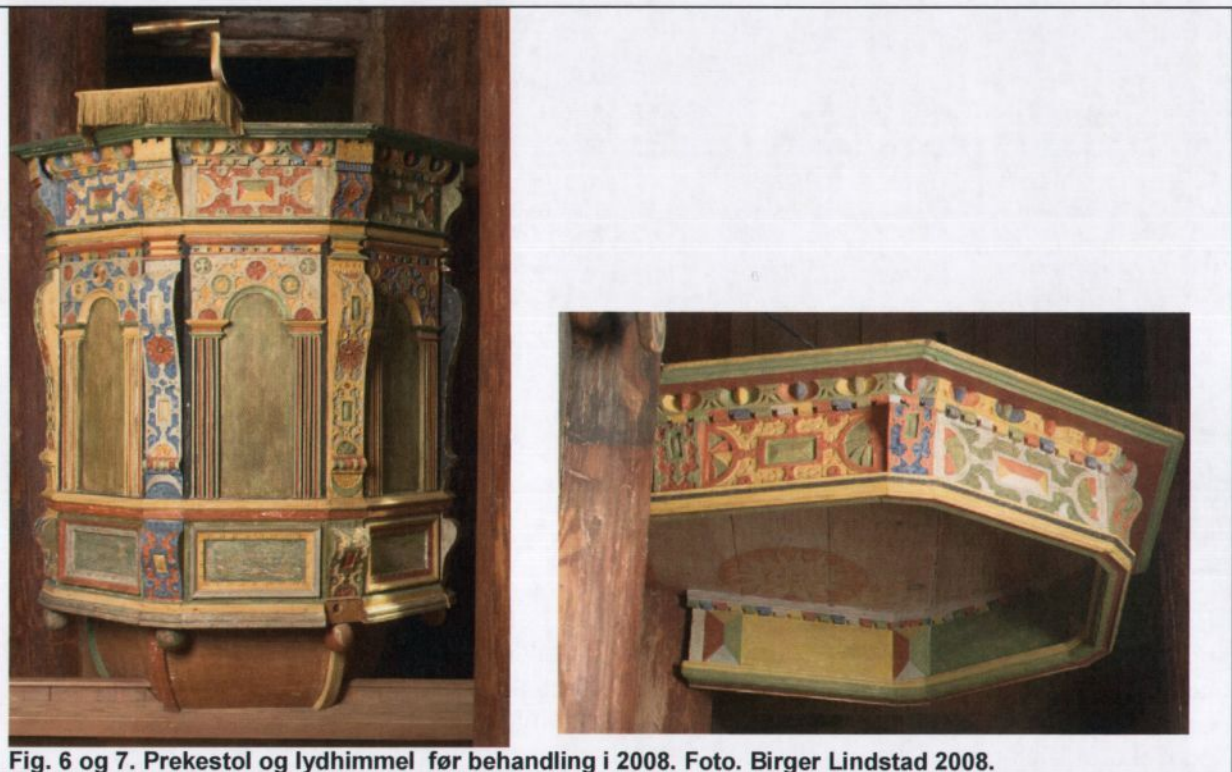
Fig. 6 og 7. Prekestol og lydhimmel før behandling i 2008. Foto. Birger Lindstad 2008.

Treverket og konstruksjonen er forholdsvis god stand og det er ingen råteskader. Det er noen løse deler og noen markerte sprekker. Det mangler en list på feltet som vender mot vinduet og to steder en bit av den nedre listen mellom feltene som vender mot menigheten. Dette er sannsynligvis elementer som er falt ut etter restaureringen i 1965. Løken under stolen har en del skader i treverket der spikrene fester løken til selve stolen.

Det er veldig mange små opp- og avskallinger fordelt over hele malingflaten på stolen. Himlingens maling er i noe bedre stand enn malingen på selve stolen. Avskallingene går både ned til treverket og til grunderingen. Dette er høyst sannsynlig klimarelaterte skader.

To nye lister ble laget og påsatt. **Se vedlegg 5. Snekkerarbeid**

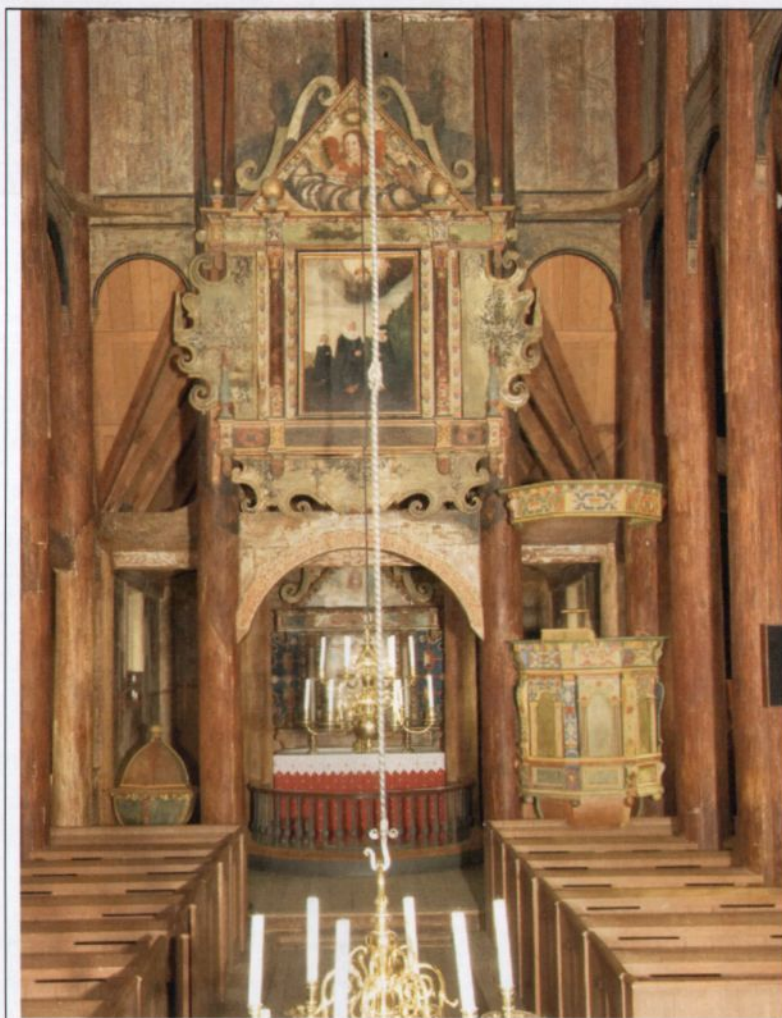
Fig. 8. Epitafiet og kirkerommet før behandling i 2008. Foto. Birger Lindstad 2008

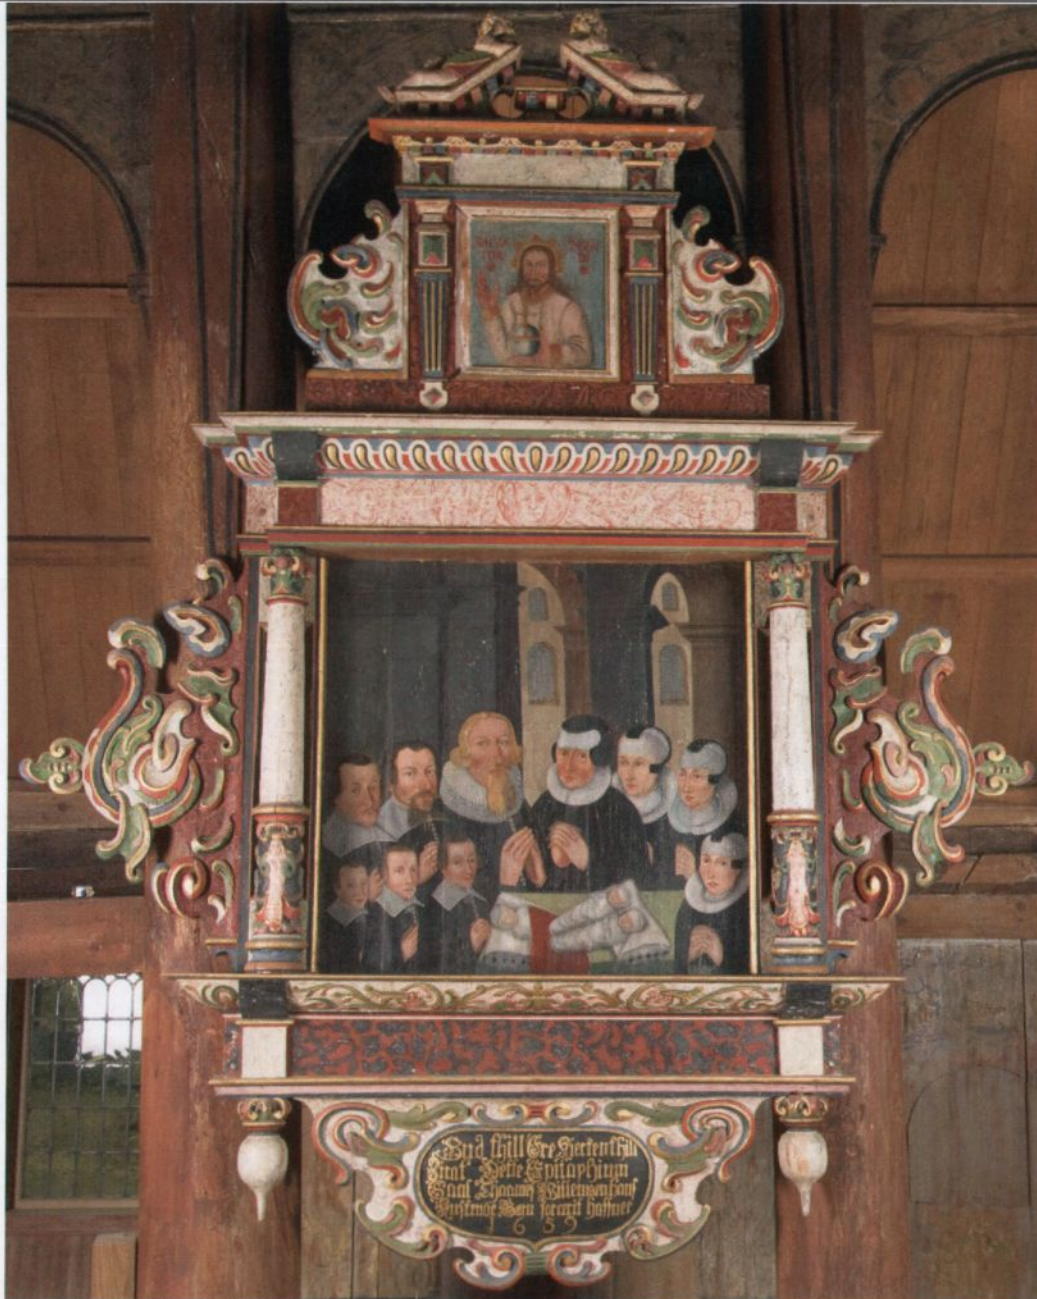
Fig. 9. Epitafiet før behandling i 2008. Foto. Birger Lindstad 2008

Epitafiet er satt sammen av flere deler. Disse er festet til hverandre og til kirkekonstruksjonen med spiker og skruer. Alle synlige deler på fronten av epitafiet er malt.

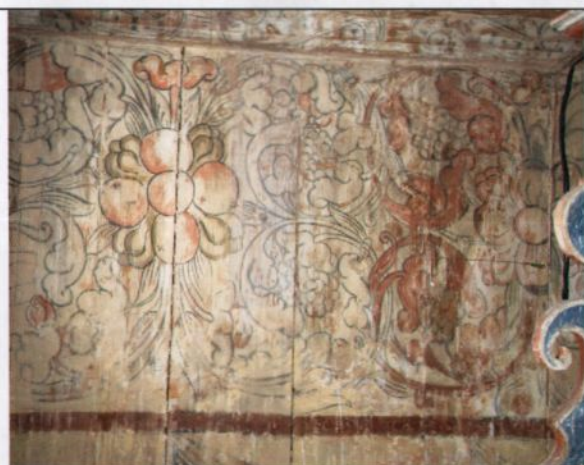
Fig. 12. Østvegg i koret, norddel, før behandling i 2008. Foto. Birger Lindstad 2008

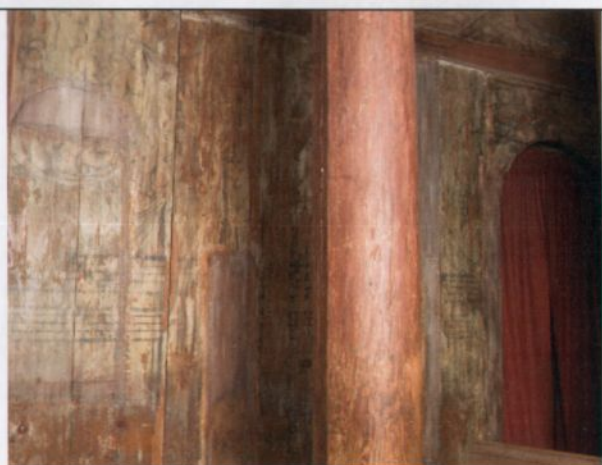
Fig. 13. Sydvegg i skipet, østdel, før behandling i 2008. Neumene er synlige til venstre i bildet. Foto. Birger Lindstad 2008

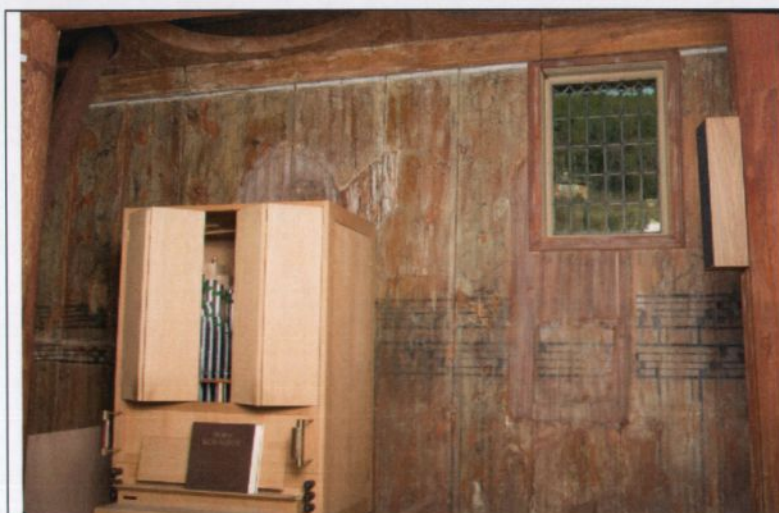
Fig. 14.
Nordvegg i skipet, sødre del.
Dekoren slik den er bevart i
dag. Sammenlign med fig. 4.
Foto. Birger Lindstad 2008

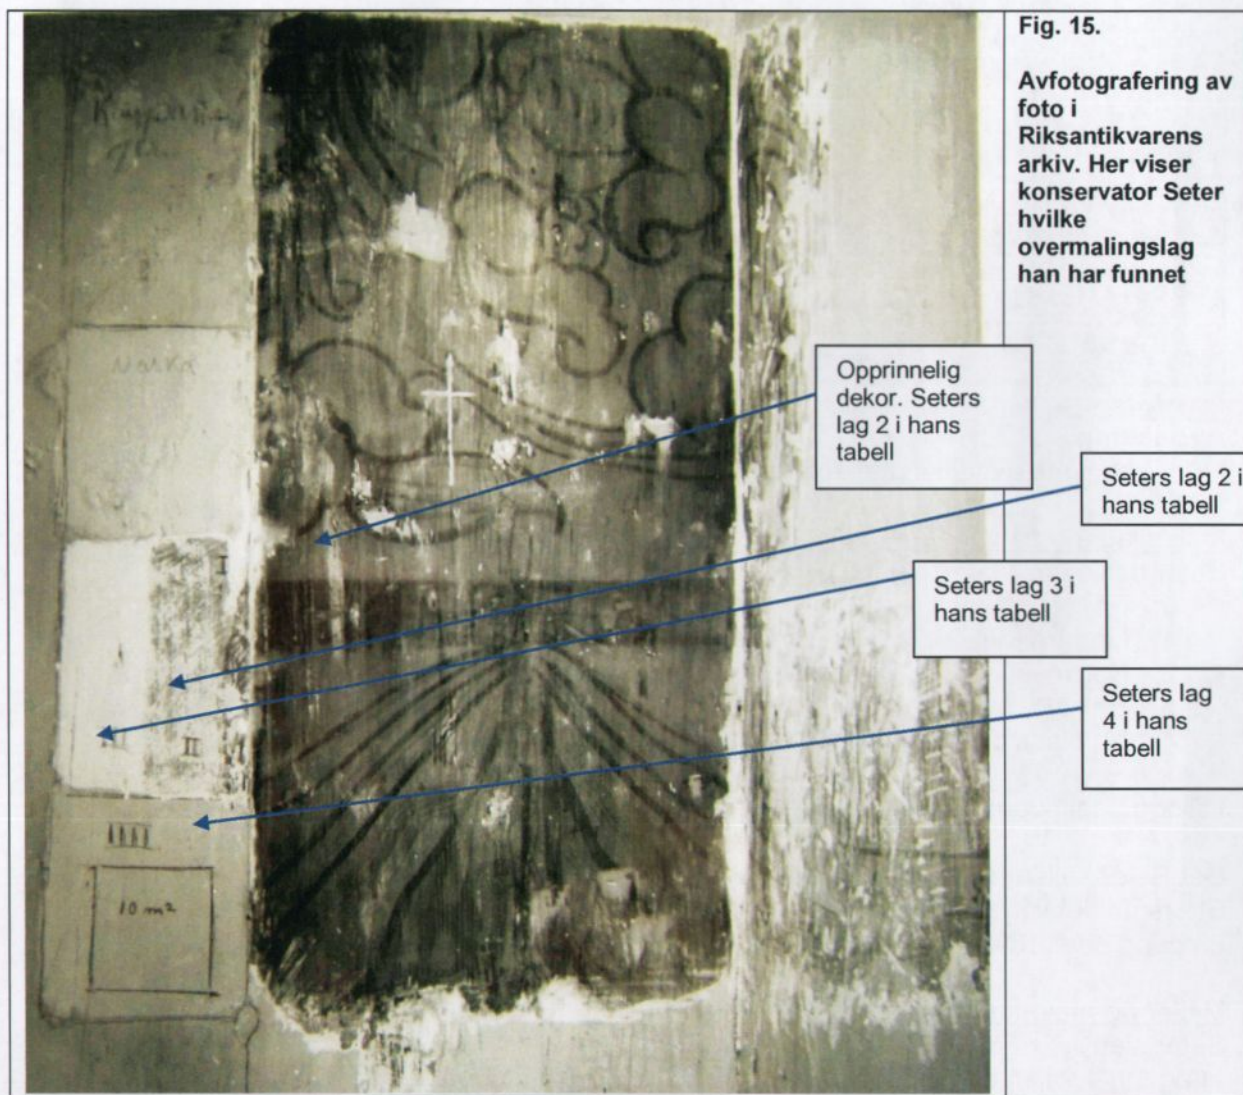
Fig. 15.

Avfotografering av foto i Riksantikvarens arkiv. Her viser konservator Seter hvilke overmalingslag han har funnet

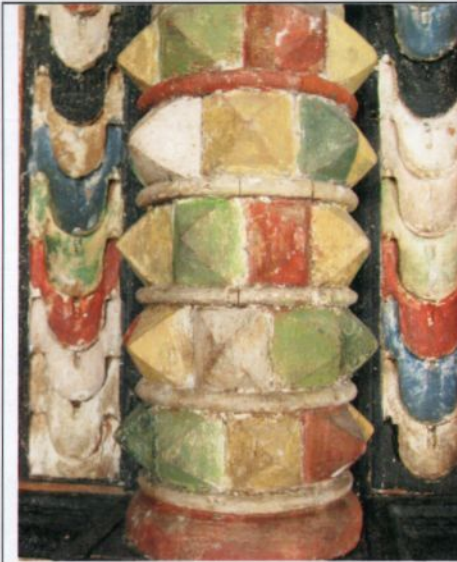
Fig. 16 og 17

Fig.16 viser tilstanden før behandling, mens fig. 17 viser ett annet område etter konsolidering og retusjering. Legg merke til at et fasett-element mangler.

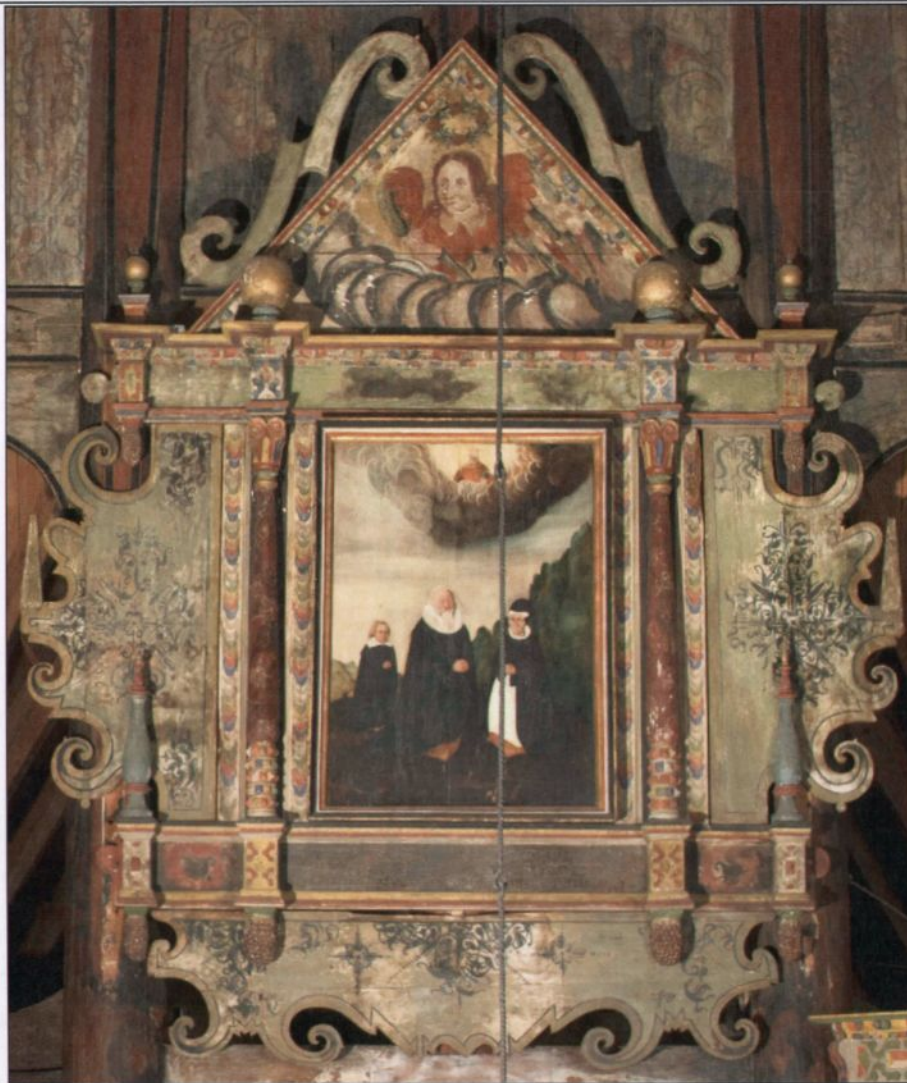
Fig. 29. Gjødeepitafiet før behandling. Foto: Birger Lindstad 2008

Treverket og konstruksjonen er i forholdsvis god stand, men det er noen få råteskader, noen løse deler og noen markerte sprekker. Skadene er uten betydning for konstruksjonen. Elementene er stort sett spikret sammen og delene er spikret til bygningskonstruksjonen. Dette er gjort ved restaureringen i 1960-årene. Det ser ikke ut til å være manglende elementer, men noen deler er nylaget ved gjenoppsettingen i 1965.

Det er sannsynlig at de fleste skadene og tap av maling har skjedd mens minnetavlen ble lagret. Etersom maleriet hang i spisestuen på hovedgården, er det vel den delen av tavlen man har sett det som viktig å redde. På arkitekturelementene er det lite bevart av den opprinnelige 1600-talls malingen. **Se vedlegg 7. Bevart opprinnelig maling på dekorerte felt på Gjødeepitafiet.**

Det er store fuktskader i feltene under maleriene. Dette har ført til skader som gjør at dekoren i disse feltene er uleselig.

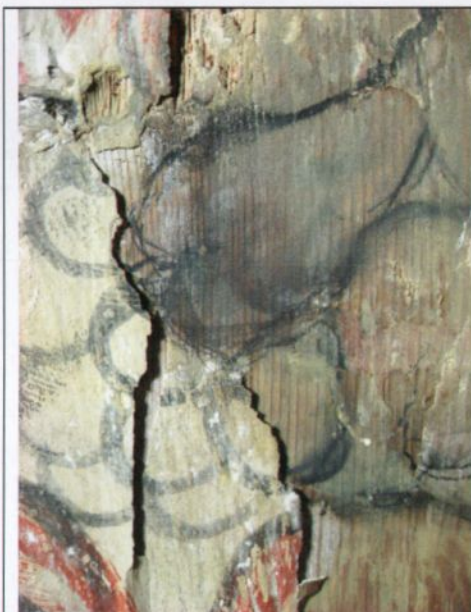
Fig. 49 viser en detalj fra syddelen av østveggen. På østveggen i koret er det forholdvis store områder som er retusjert. Bildet er tatt før behandling, skyggene viser oppskallinger.

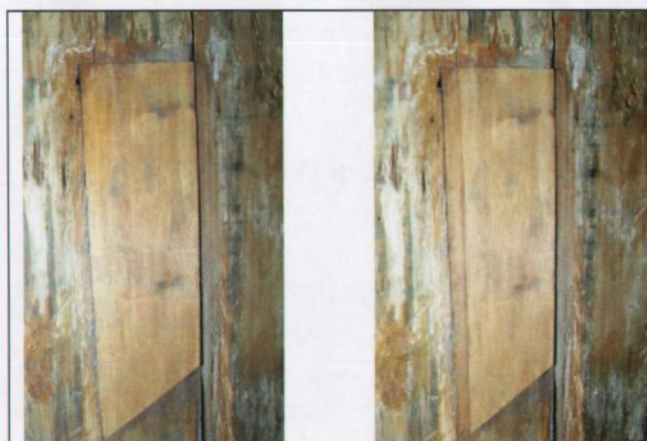
Fig. 52 og 53 viser en rensert innbøtting på sydveggen i skipet.

Fig. 53 viser til venstre på innbøttingen en lasert stripe som forsøk på evt. Retusjering/inntoning av de avdekkede innbøttingene.

Tidligere retusjeringsmaling på innbøtte elementer og på tilliggende elementer er i hovedsak fjernet på sydveggen i skipet. På de øvrige veggene er det ikke gjort rensing utover prøven som ble gjort på nordveggen i april 2008. De avdekkede områdene er ikke etterbehandlet. Det er satt av en prøve på en eventuell retusjering/nedtoning på sørveggen i skipet.

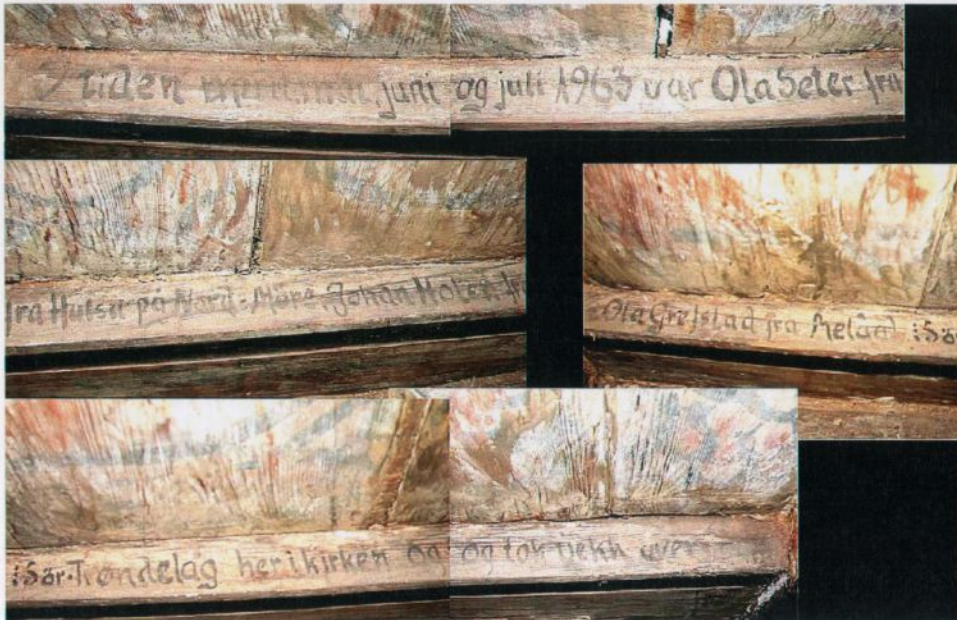
Limfargedekoren fra 1600-tallet er overmalt med limfarge og med oljemaling, sannsynligvis på 1800-tallet. Som illustrasjonen viser, ble dette avdekket i 1963. Avdekkingen ser ut til å være gjort forholdsvis grovt og det ligger rester av overmaling og påført lim(?) på overflaten. Limfargen er kun meget overfladisk vurdert og da med hensyn til løs maling, mer enn bevaringstilstand.

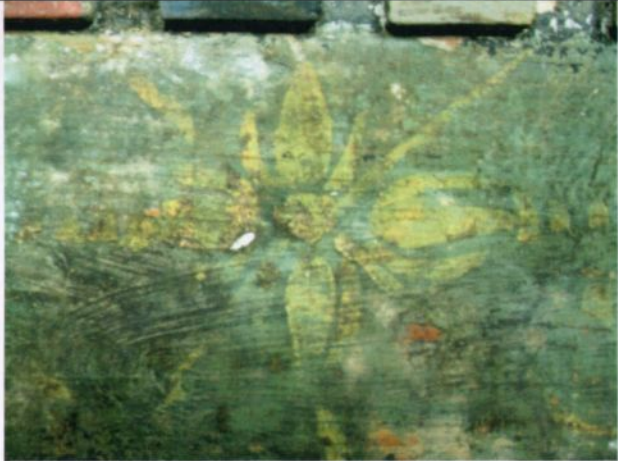
<p>Detalj av dekoren i feltet under trekantmaleriet. Dekoren er nå nærmest uleselig, men enkelte elementer er synlige, slik som dette. Det er stor likhet mellom dette og det sentrale elementet i dekoren på vingene. Gjenværende fragmenter av dekoren i feltet under trekantmaleriet gjør at vi tolker dekoren i dette feltet til å ha hatt stor likhet med dekoren på vingene. Bunnfargen på vingene og på feltet under trekantmaleriet har vi tolket til opprinnelig å ha vært den samme grønne fargen.</p> <p>Den grønne fargen er blandet av blått og gult. Det gule er auripigment, mens det blå kan være indigo. Begge disse pigmentene er ustabile og blekes. Det kan forklare at den opprinnelige fargen ikke er bevart.</p> <p>Det ser ut til å være den samme opprinnelig grønne fargen som er brukt på selve døpefonten, på fyllingene nede prekestolen og på feltene under maleriene på prekestolen.</p>

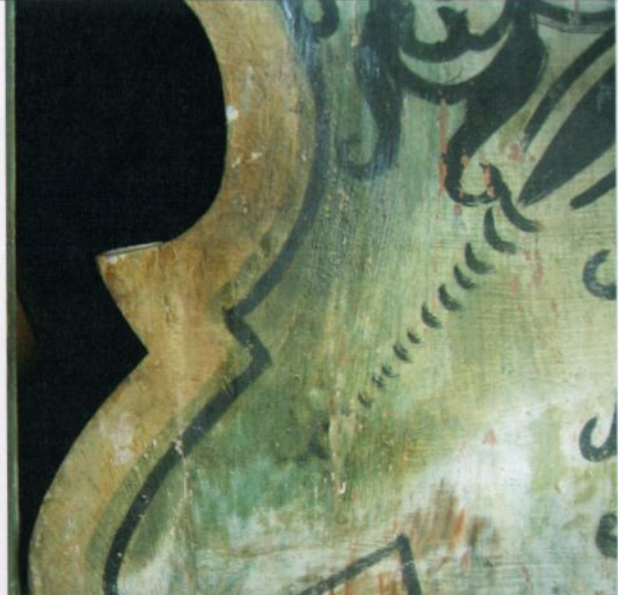
<p>Vingene har opprinnelige hatt sort dekor på grønn bunn og vært kantet med en klar gul farge. Veldig små steder er fargen såpass godt bevart at man kan få en indikasjon på fargeholdningen.</p> <p>Grunderingen på dekorfeltene er påført i korte strøk med markert penselskrift. Dette er synlig på overflaten på vingene og i trekantmaleriet øverst på epitafiet.</p>

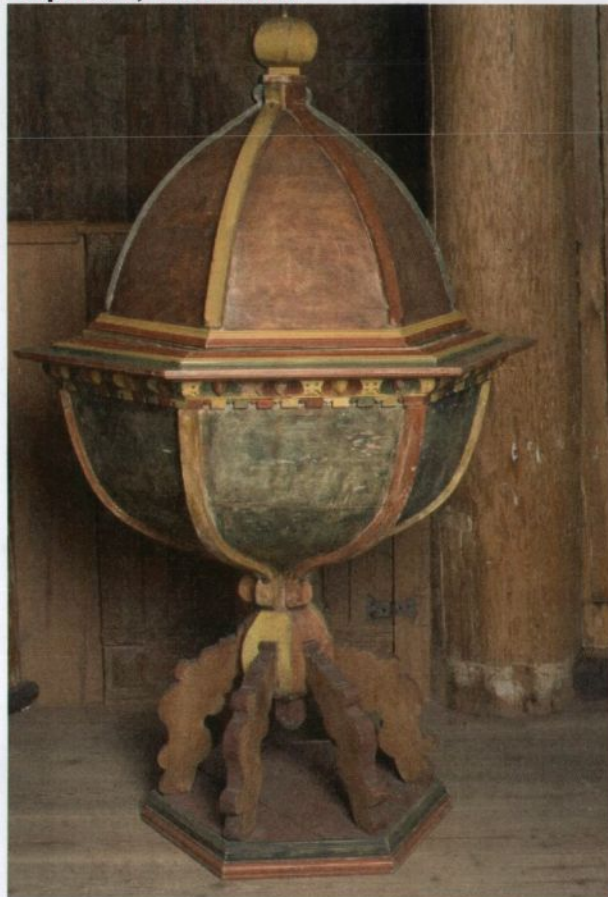
Døpefont, 1600-tallet.

Døpefonten flyttes frem og tilbake. Dette er en svak konstruksjon, og stadig flytting er en belastning.

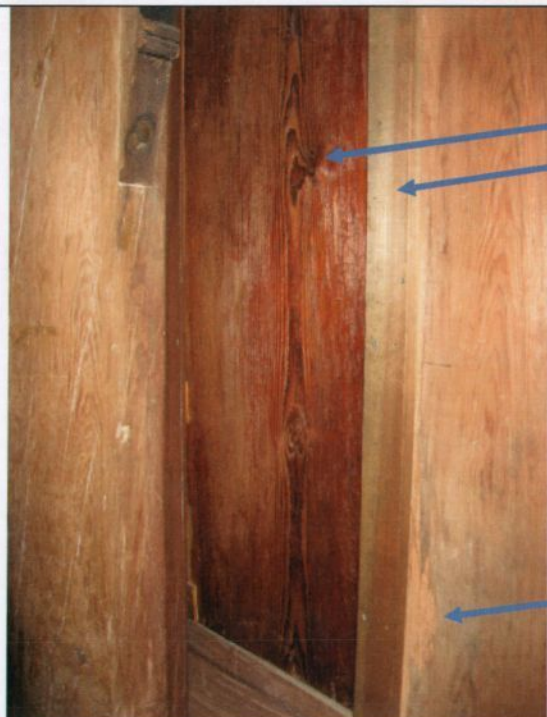
Maleriets
bakside

Sekundær labank
for innfesting av
maleriet. Maleriet
er skrudd til
labanker på hver
side

Halve maleriets bakside sett fra høyre. Det mørke treverket er baksiden på maleriet Baksiden er delvis skult bak en stav. Limsjøten er forsterket med små flate klosser. Dette kan være sekundært.

Råteskadet
tre på
baksiden av
vingen

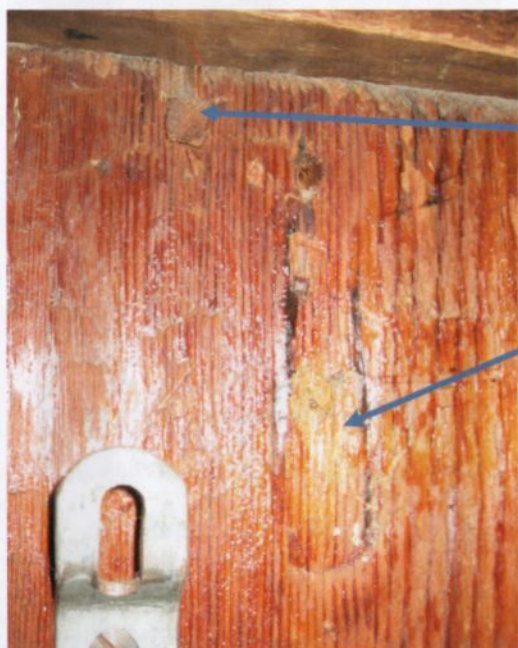
Detalj fra øvre venstre (søndre) del av baksiden som viser baksidens fete overflate,

samt innspunnet hull

og mulig spor etter tidligere oppheng.

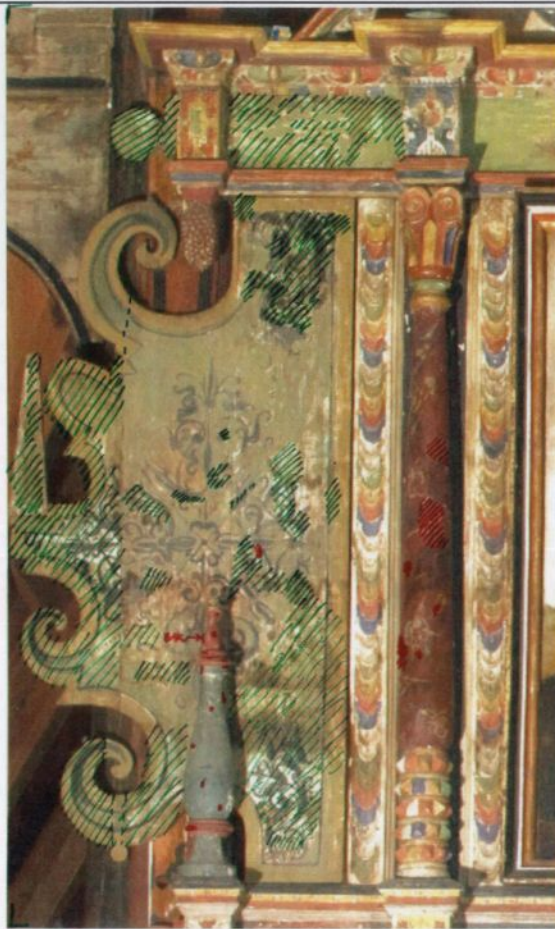
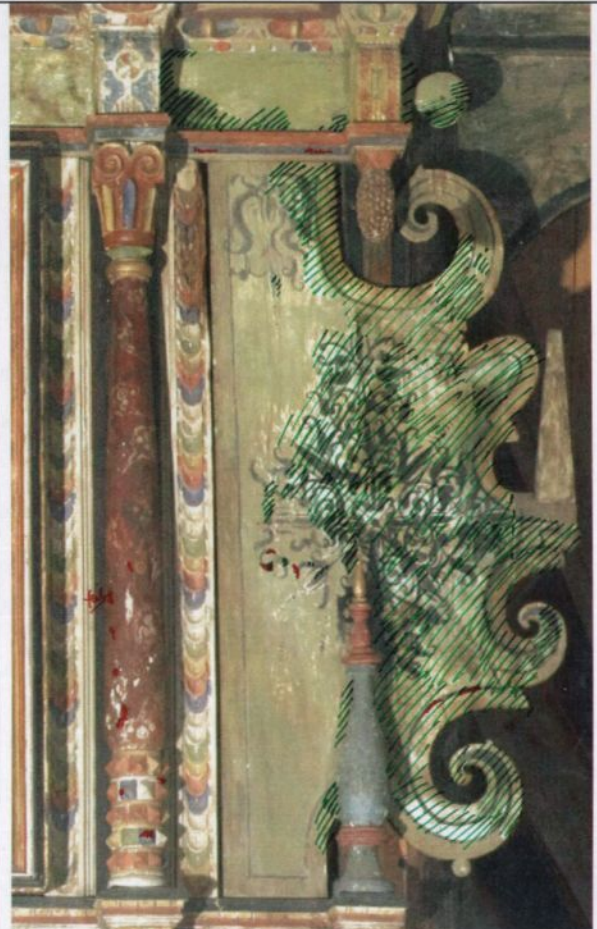
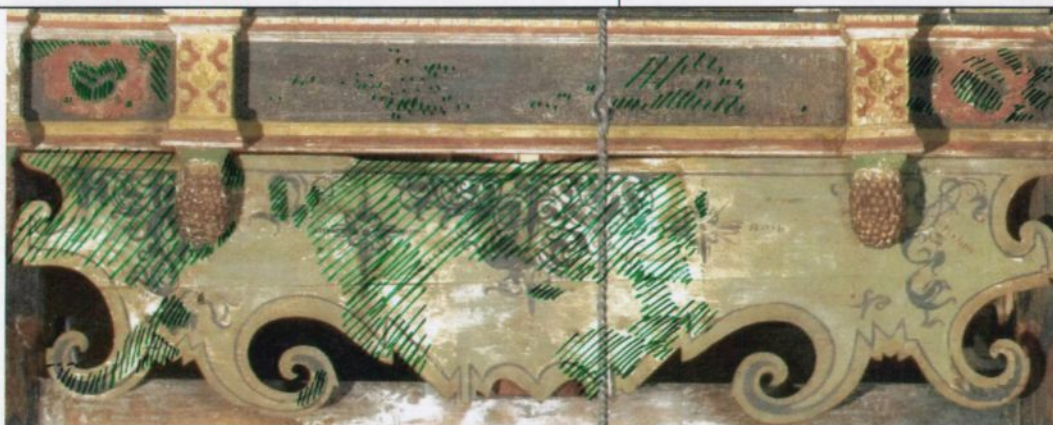
Bevart opprinnelig maling på dekorerte felt på Gjødeepitafiet.

Grønn skravering viser områder hvor opprinnelig maling er bevart, synlig eller til dels overmalt.

På skriftfeltet er det noe mer bevart enn det som her er skraveret. Skraveringen viser områdene hvor det er mulig å lese i alle fall deler av bokstaver.

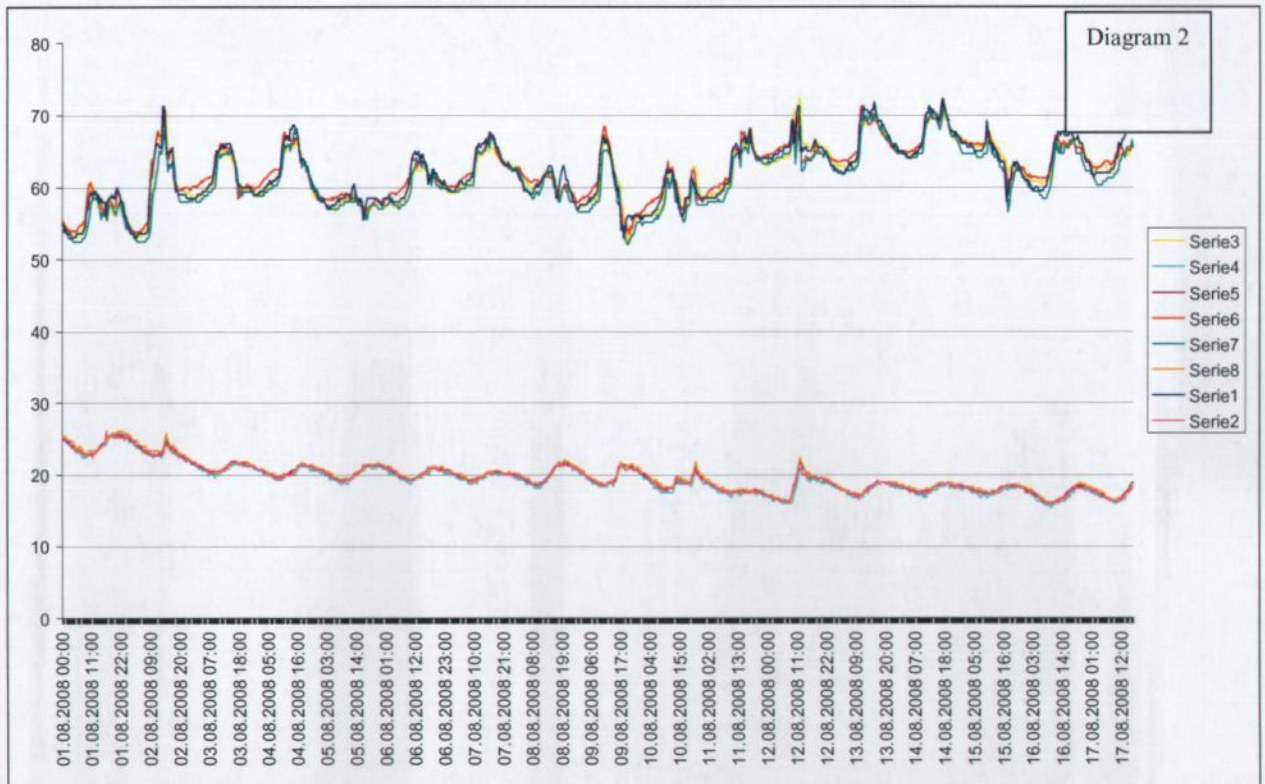
Diagram 2 viser målt relativ fuktighet og temperatur for perioden 1.-17. august. Målingene er i hovedsak gjort i en periode på året hvor kirken ikke varmes opp. Det er som vi ser, ikke markerte klimasoner; alle kurvene ligger på hverandre. Den registrerte relative fuktigheten ligger i hovedsak over 40 og under 70 % relativ fuktighet. Det er ikke klimaet i den oppvarmede kirken som belaster kirkekunsten

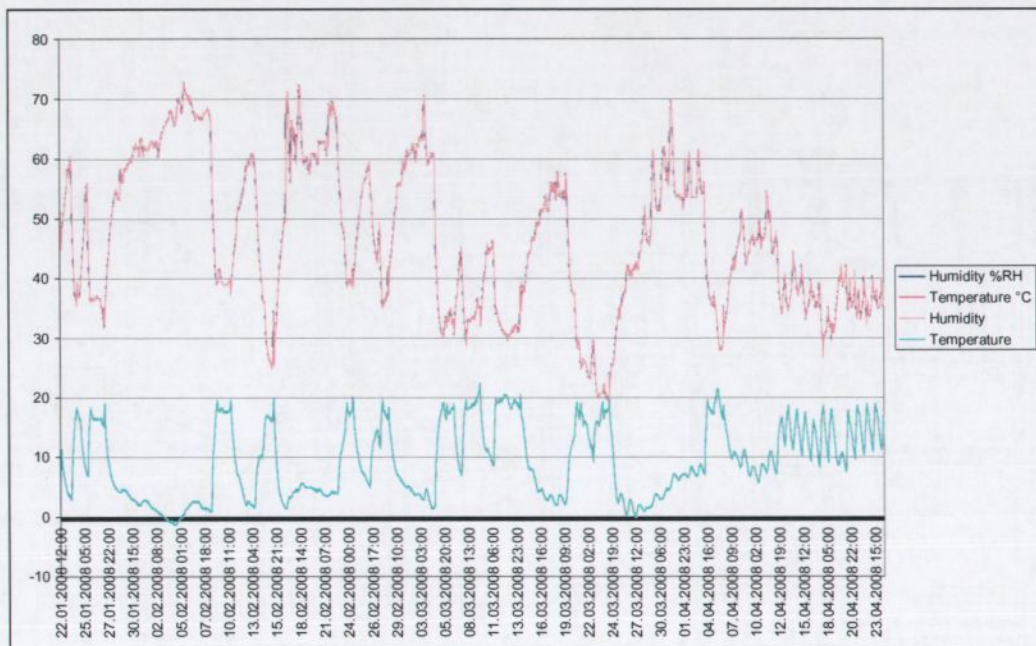
Diagram 3 viser målt relativ fuktighet og temperatur for perioden 22.1 - 23.4 2008 for to måleinstrumenter plassert ved de to epitafiene. Målingene er gjort i en periode på året hvor kirken varmes opp. Registrert RF og T er nærmest identisk ved de to epitafiene. Vi ser også at til tross for at Kaupanger kirke har mulighet for å lokaloppvarme benkene, varmes luften opp og påvirker klimaet for de to kunstobjektene. Den registrerte relative fuktigheten i oppvarmingsperioden er en belastning for kirkekunsten
