NIKU Oppdragsrapport 246/2009

Kaupanger stavkirke.

Behandling av altertavle, prekestol, døpefont og "Gjødeepitafiet", samt limfargedekor i kor og skip.

Tone M. Olstad
Anne Apalnes Ørnhøi

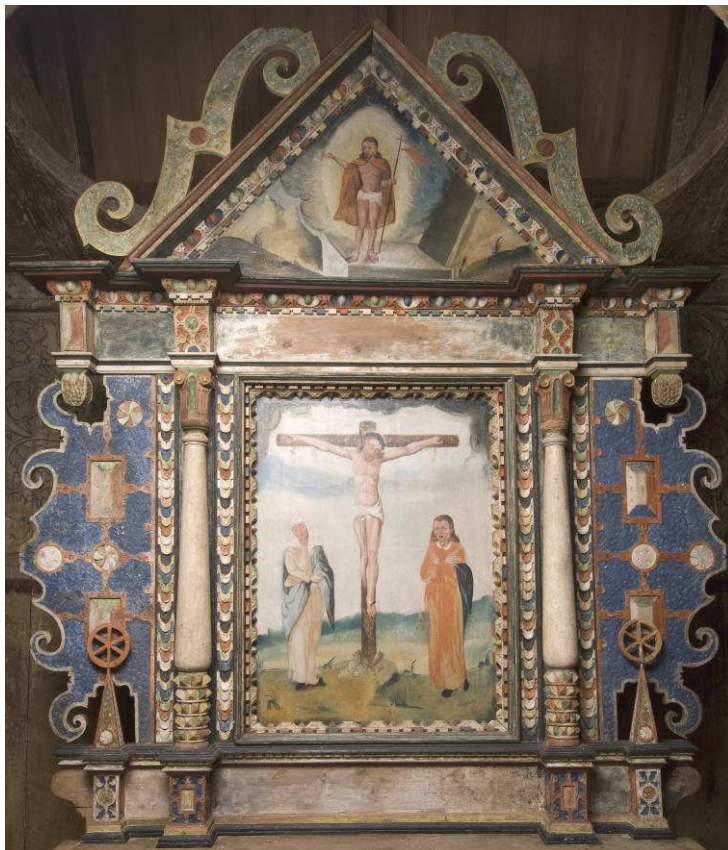
Fig. 5. Altertavlen før behandling. Foto: Birger Lindstad 2008.

Treverket er uten råteskader og konstruksjonen er i god stand. Tavlen er sekundært satt sammen ved restaureringen i 1965 og labankene på baksiden som holder vingene til hovedfeltet, er sannsynligvis satt på ved samme restaurering. Enkelte små detaljer mangler og det er usikkert om "S"-dekoren på toppen har tilhørt tavlen opprinnelig. Det lille "hjulet" nede til venstre er sekundært.¹¹ **Se fig. 5.**

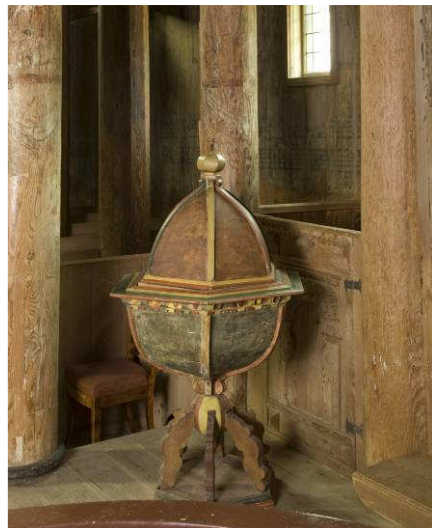
Fig. 7. Døpefonten før behandling. Foto: Birger Lindstad 2008.

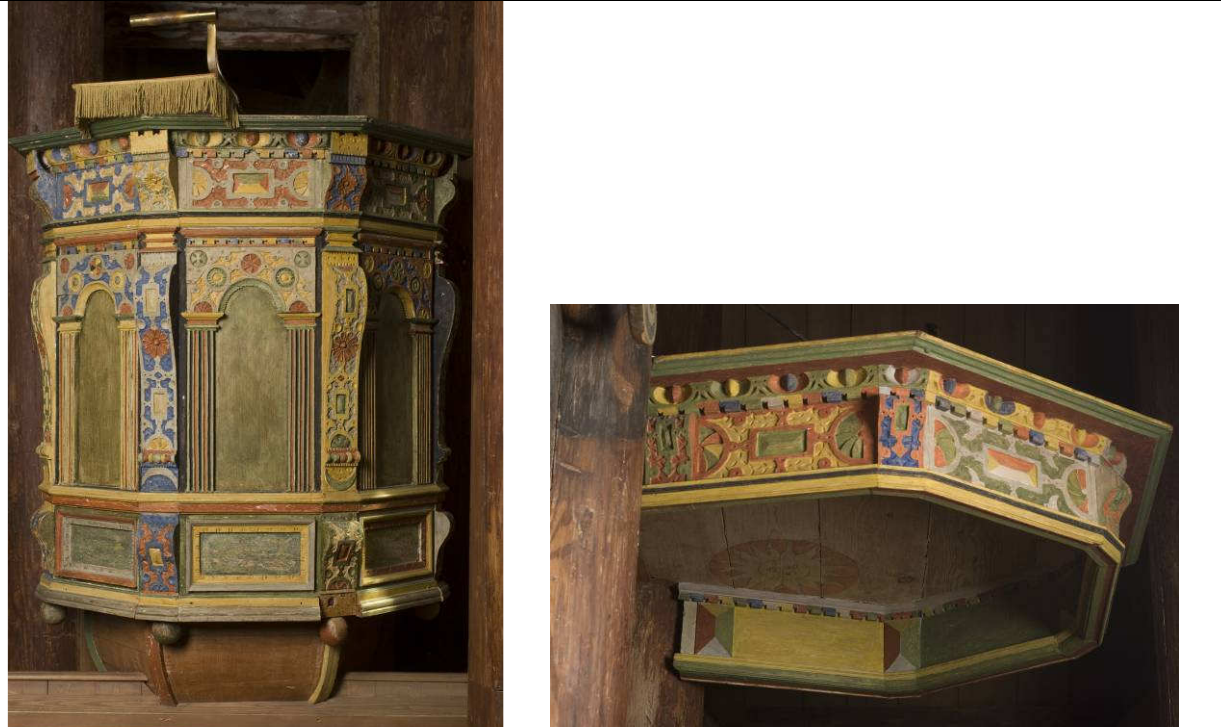
Fig. 8 og 9. Prekestol og lydhimmel før behandling. Foto: Birger Lindstad 2008.

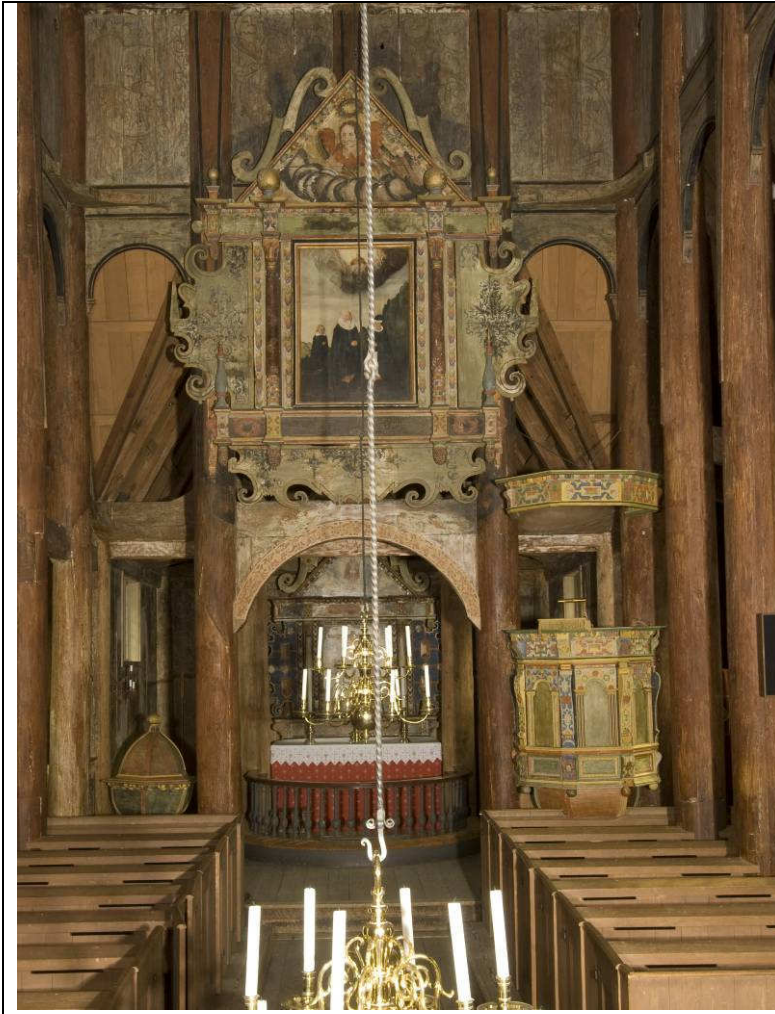
Fig. 10. Epitafiet og kirkerommet før behandling. Foto: Birger Lindstad 2008.

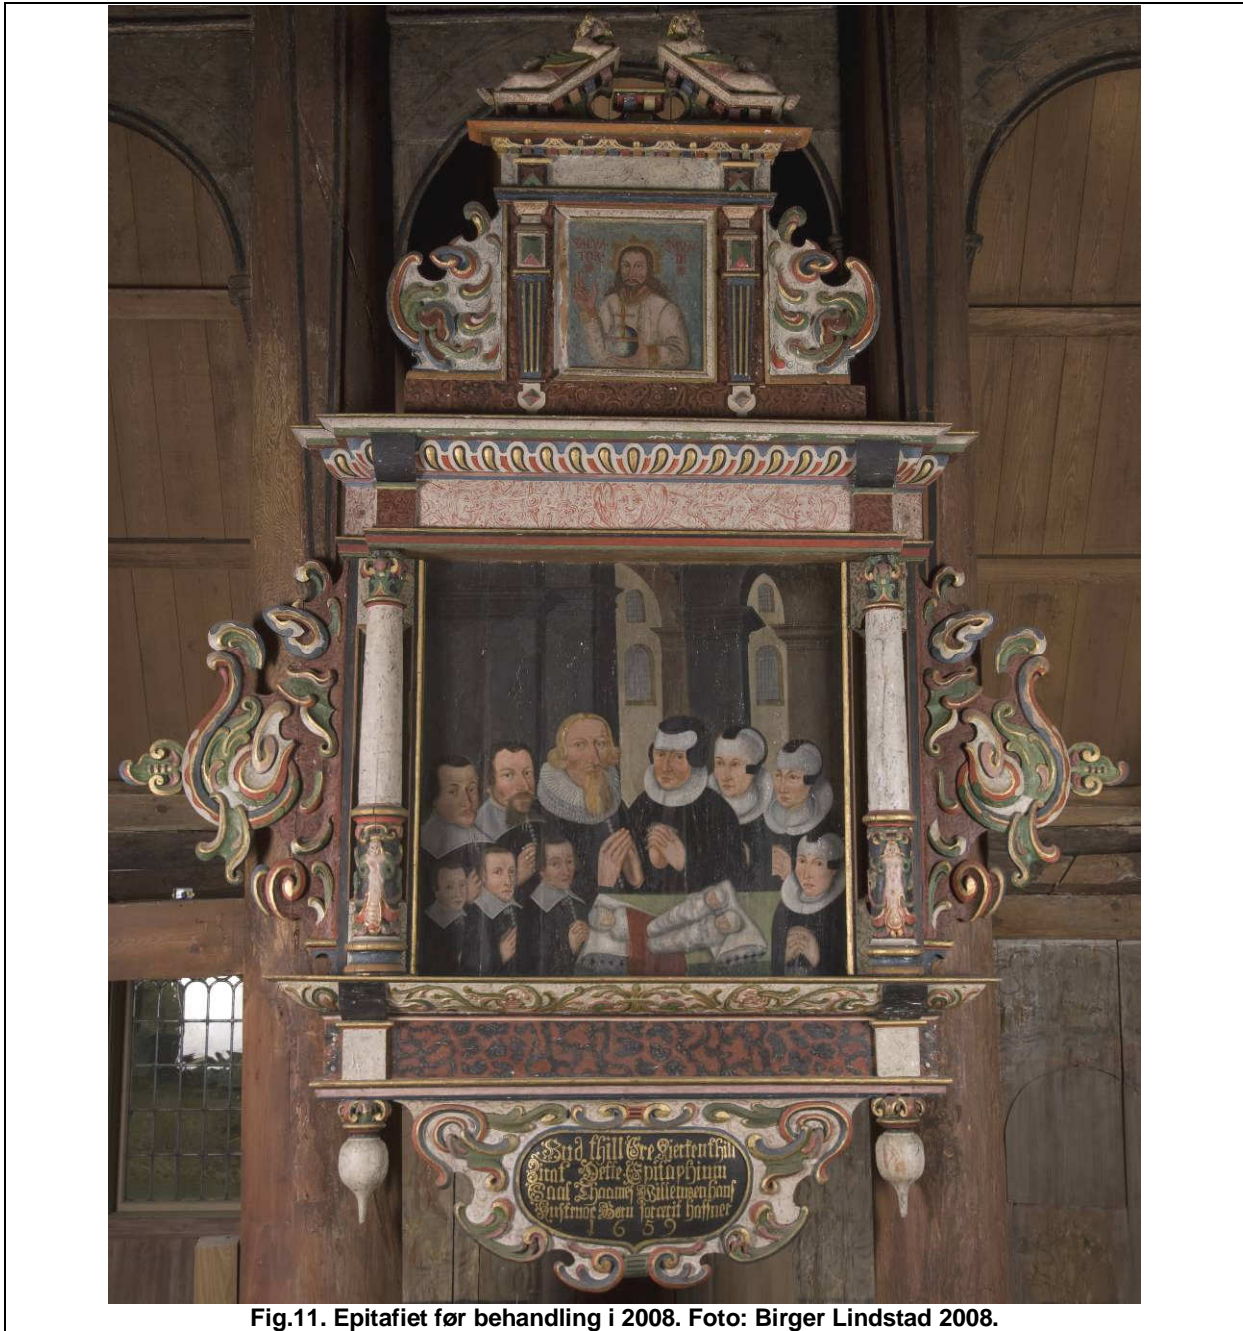
Fig.11. Epitafiet før behandling i 2008. Foto: Birger Lindstad 2008.

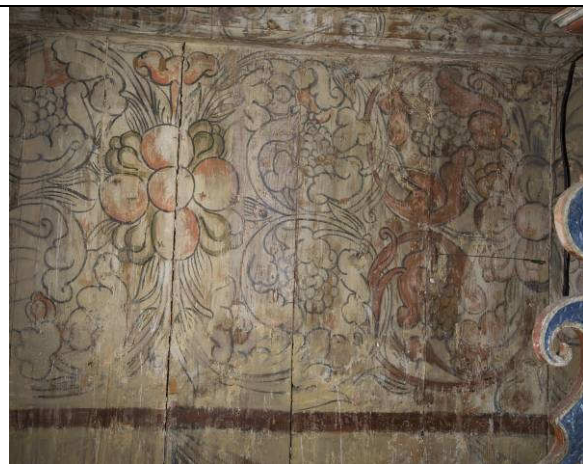
Fig. 12. Østvegg i koret, norddel, før behandling i 2008. Foto: Birger Lindstad 2008.

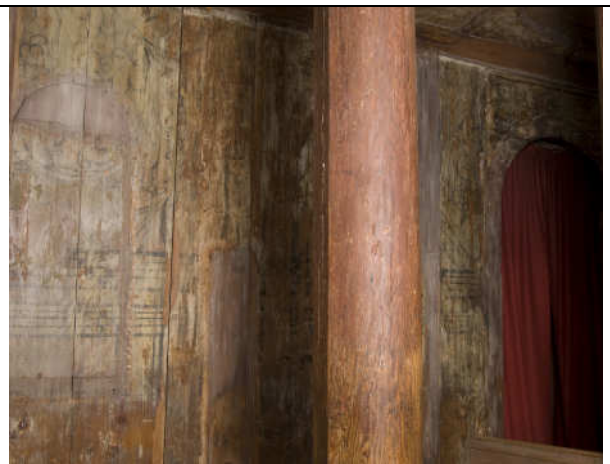
Fig. 13. Sydvegg i skipet, østdel, før behandling i 2008. Neumene er synlige til venstre i bildet. Foto: Birger Lindstad 2008.

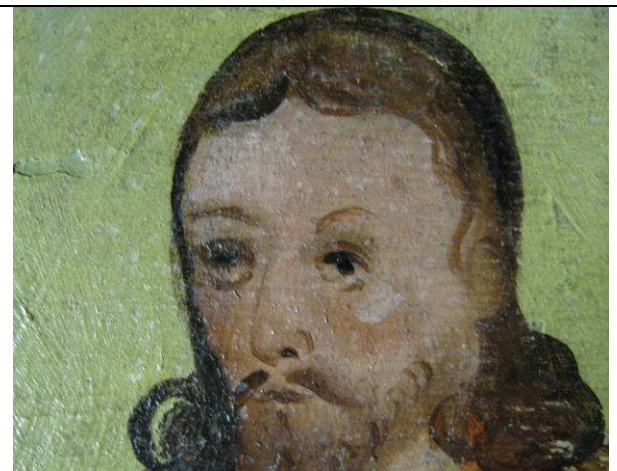
Fig. 22. Detalj av maleriet etter punktfernissering.

Å fernissere hele maleriet ville være en løsning for å fjerne de lyse flekkene. Ettersom et tykkere lag ferniss ikke var ønskelig, testet vi bruk av punktfernissering på de lyse flekkene både med MS2A- og Dammar-basert ferniss. Punktfernissering med Dammar-basert ferniss endret brytningsindeksen og de lyse flekkene ble mindre synlige. På enkelte av punktene ble det påført ferniss to ganger. Renseprøven i nedre venstre del av maleriet ble også fernissert over.

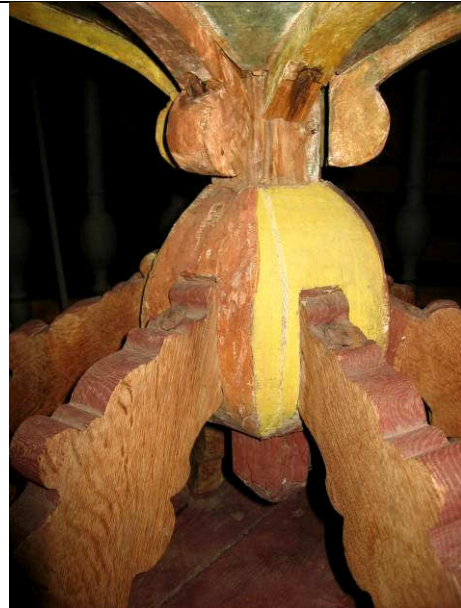
Konstruksjonen er meget ustabil og tiltak er nødvendig for å unngå belastning på døpefonten når den flyttes.

Fig 23. Overgangen mellom de utsveifede føttene og selve fonten er det svake området.

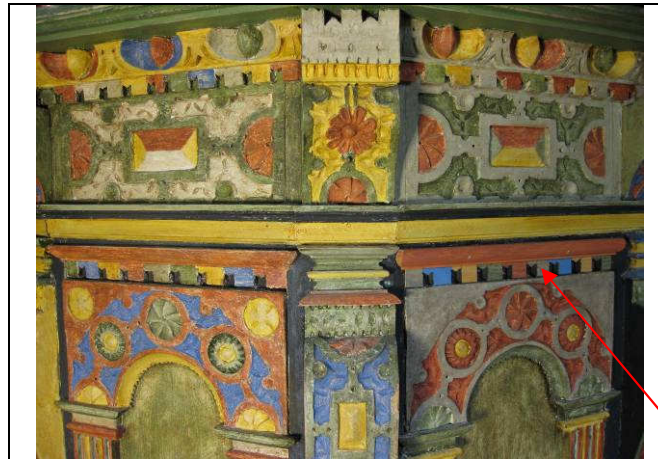
Fig. 30. Rød pil viser inntonet tannlist til høyre.

Inntonning av listene ble utført med gouache tynnet med vann. Tannlisten til høyre ble inntonet som list nr. 2 fra venstre; grå, blå, gul, grønn, rød, grå, blå, gul, grønn. Se fig. 30.

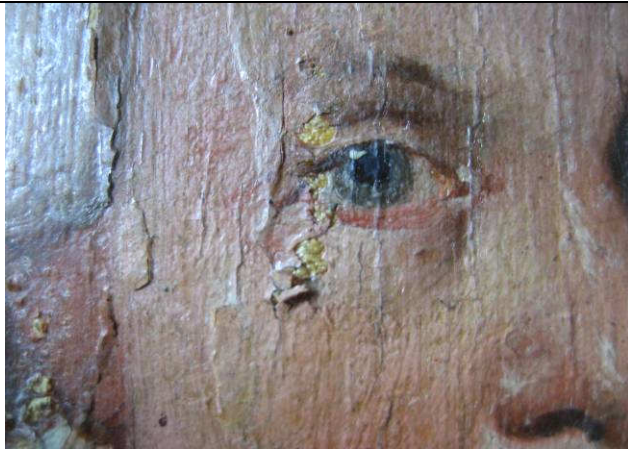
Fig. 35.

Anslagsvis 90 % av maleriets overflate har en eller annen form for skade. Skadetyperne følger til en viss grad fargene, men dette er ikke konsekvent. Det ser ut til at skadetyper som er vist på fig. 35 forekommer oftere i de mørke enn i de lyse områdene. Over hele maleriet er det minimale rygger i malingen. De noe større takformede oppskallingene eller ryggene er som regel knyttet til kittinger eller oppmalinger som er i ferd med å løsne. Uegne klimaforhold i kirken er sannsynlig årsak til disse skadene. Hele malingsflaten er småkrakelert.

De mest fremtredende skadene skyldes sannsynligvis en ustabil grundering, fig. 35, 36 og 38. I tillegg er det skader i fernissen, fig. 37 og 38, og oppskallinger i forbindelse med tidligere kittinger, fig. 35 og 36.

På åpne oppskallinger, slik som vist i **fig. 35, 36 og 38**, ble det tilført LMC først. Dette førte til at grunderingen svullet og limet måtte tørke noe, før malingen kunne legges ned og festes ved hjelp av varmeskje. Varmeskjeen ble brukt for å gi varme og kun minimalt med trykk.

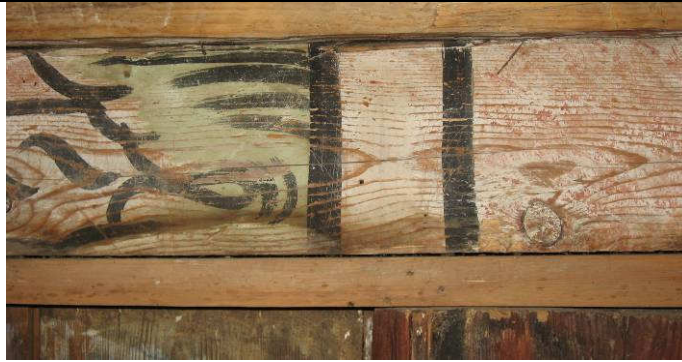
Fig. 54.

Fig. 54 er fra skipets vestvegg og viser bruk av grønt. Denne dekoren har ikke vært overmalt.

Fig. 55 og 56 viser typiske opp- og avskallinger i malingen i koret. Fig. 54, fra østre del av nordveggen, viser også del av en retusj. Fig. 56 er fra området sør for vinduet på østveggen.

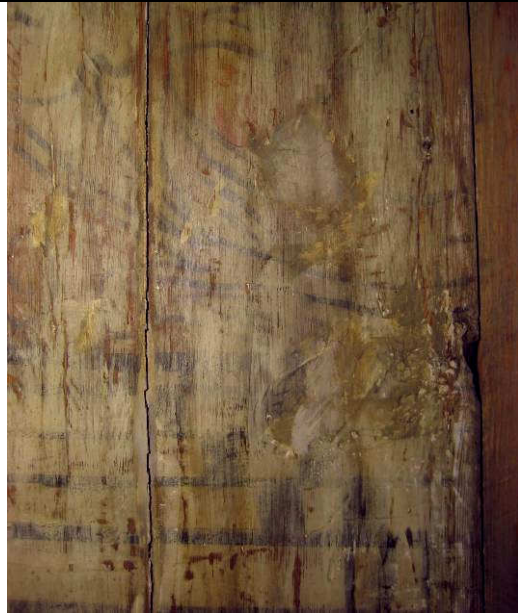
Fig. 57 viser en typisk overflate på sydveggen i skipet. For lyse og for mørke retusjer, rennestriper og et slør av overmaling skjømmer restene av limfargedekoren.

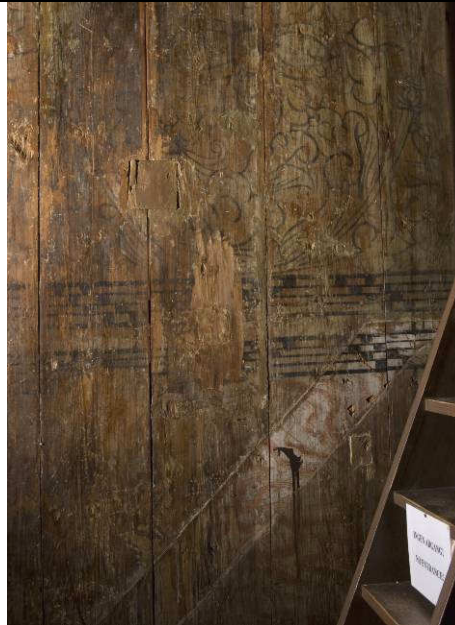
Fig. 58 viser et parti fra vestveggen. Legg merke til den lyse stripen på veggen hvor trappevengen til galleriet som ble bygget i 1862 løp. Denne ble satt opp før interiøret ble malt og har bevart deler av limfargedekoren urørt.

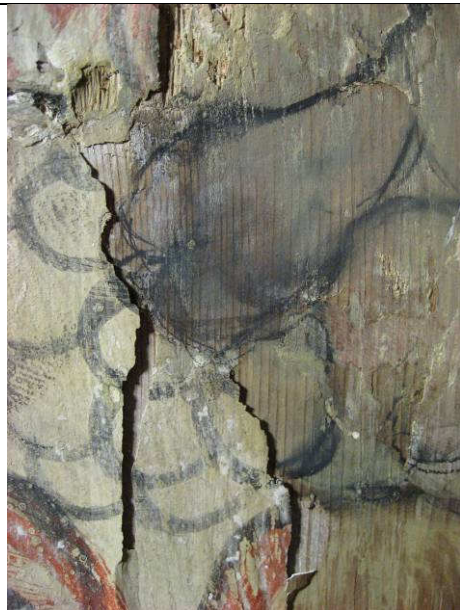
Fig. 59 viser en detalj fra syddelen av østveggen i koret. Der er det forholdsvis store områder som er retusjert. Bildet er tatt før behandling, skyggene viser oppskallinger.

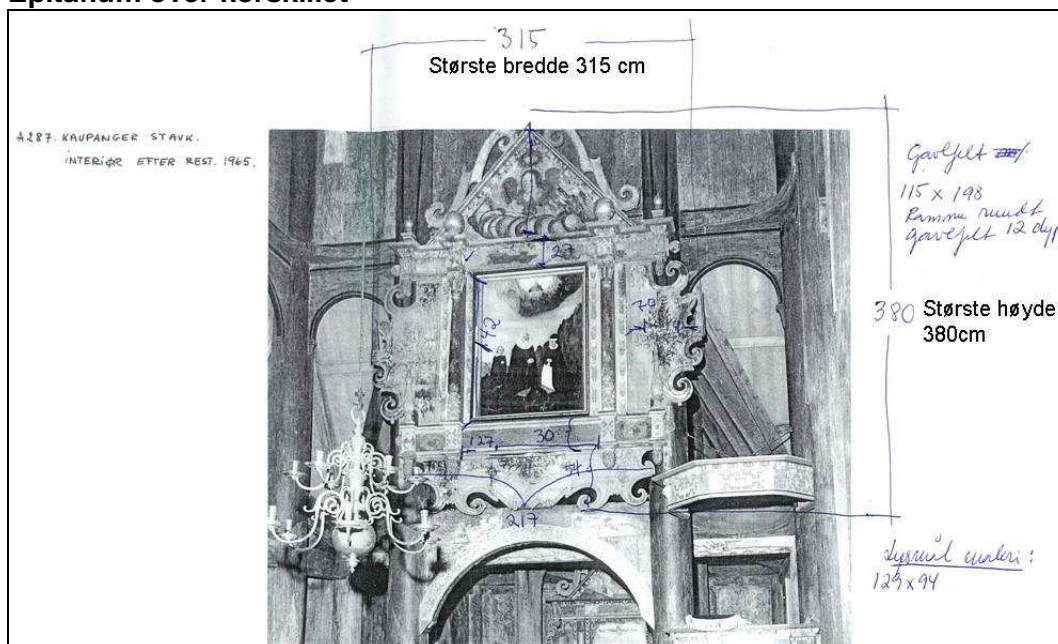
Epitafium over korskillet

Epitafiet er satt sammen av flere deler. Disse er festet til hverandre og til kirkekonstruksjonen med spiker. Mindre deler av treverket er råteskadet.

Alle synlige deler er overflatebehandlet og tavlen er mangefarget. Det ser ut til å være malt med en oljebasert maling som til dels er så mager at den har samme uttrykk som en limfarge. Det er også brukt slagmetall og slagmetall med fargelasur (evt. noe bronsemaling). Den malte flaten er en blanding av opprinnelig maling, retusjer og oppmaling. Det er meget store områder med varierende type oppskallinger i malinglaget, og en del utfall av maling.

- Fotodokumentere gjenstanden
- Undersøke hva som tidligere er gjort med gjenstanden som er av betydning for videre behandling
- Kartlegge opprinnelig og senere tilført maling
- Beslutte hva som skal beholdes og hva som skal fjernes av sekundære tilføyelser
- Finne konsolideringsmetode; for tre og maling
- Finne rensemetode
- Tidsberegne arbeidsmetoder som en del av metodetestingen
- Sjekke om alle elementer er festet godt nok
- Utføre konsolidering og rensing
- Vurdere retusjeringsomfang og retusjere
- Vurdere bruk av ferniss og eventuelt fernissere

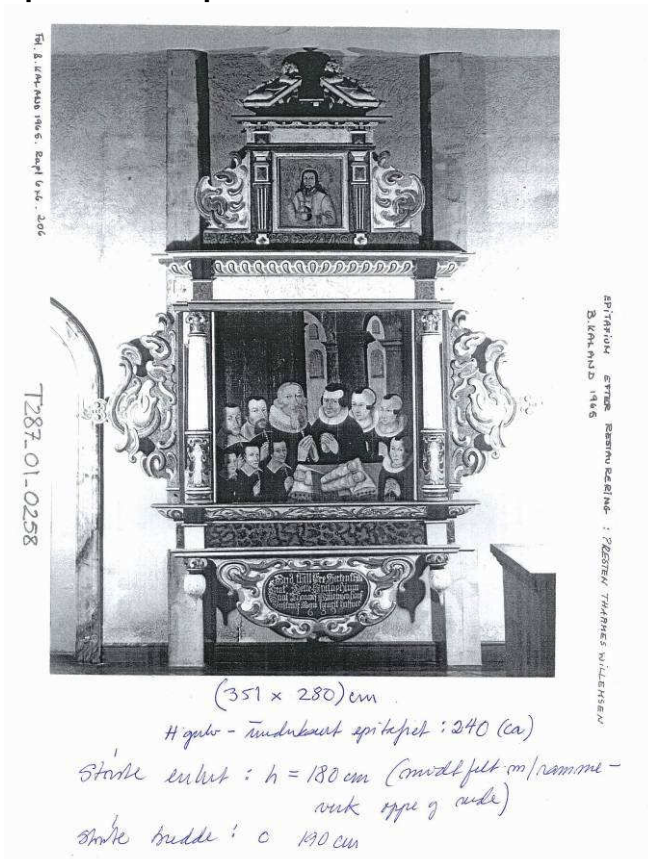
Epitafium i skipet

Epitafiet er satt sammen av flere deler. Disse er festet til hverandre og til kirkekonstruksjonen med spiker og skruer. Epitafiet ble kun tilstandsvurdert fra gulvet.

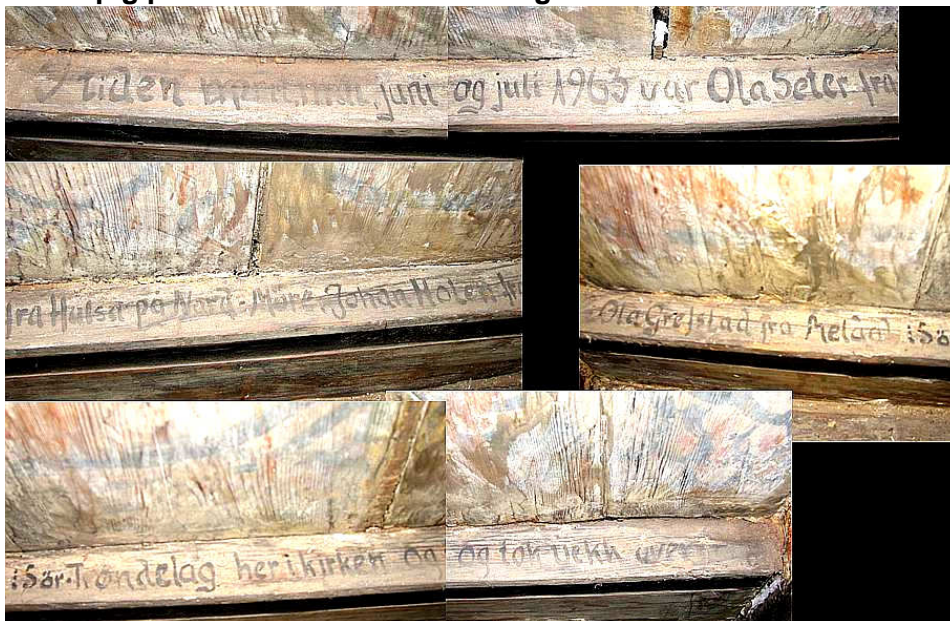
Limfargedekoren fra 1600-tallet er overmalt med limfarge og med oljemaling, sannsynligvis på 1800-tallet. Som illustrasjonen viser, ble dette avdekket i 1963. Avdekkingen ser ut til å være gjort forholdsvis grovt og det ligger rester av overmaling og påført lim(?) på overflaten. Limfargen er kun meget overfladisk vurdert og da med hensyn til løs maling, mer enn bevaringstilstand.

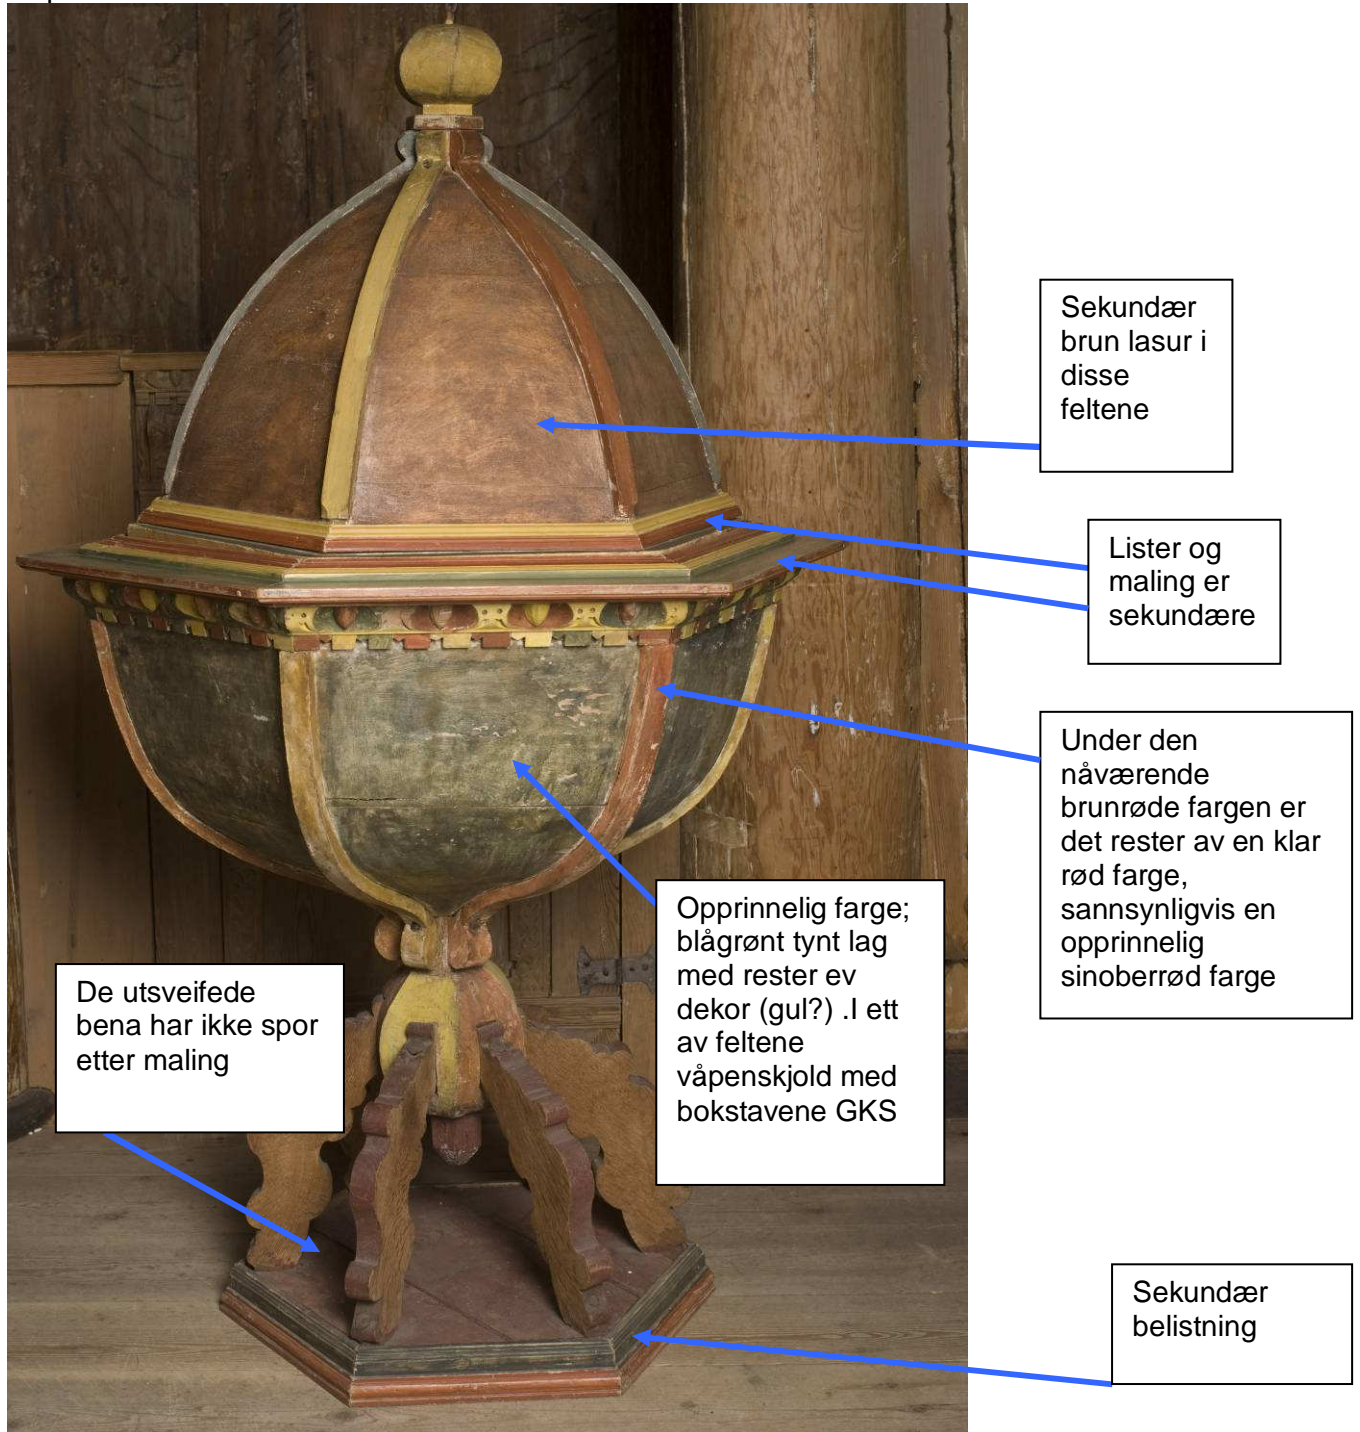
Døpefont

Figuren viser observasjoner gjort av konservator Mille Stein under arbeidet med gjenstanden i april 2008. Opprinnelige stafferingsfarger er gul, rød og grønn. Den sekundære oppmalingen kan følge original fargebruk. Veldig lite av den opprinnelige malingen er bevart.

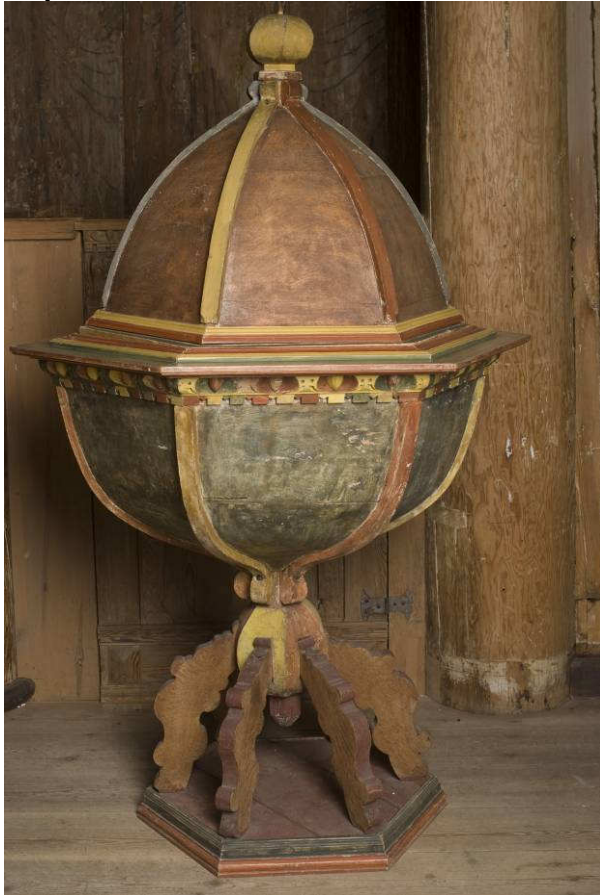
Døpefont, 1600-tallet.

Døpefonten flyttes frem og tilbake. Dette er en svak konstruksjon, og stadig flytting er en belastning.

Forslag til tiltak: Det settes på lister på undersiden av lokket, eller på oversiden av fonten slik at lokket kommer noe høyere opp.

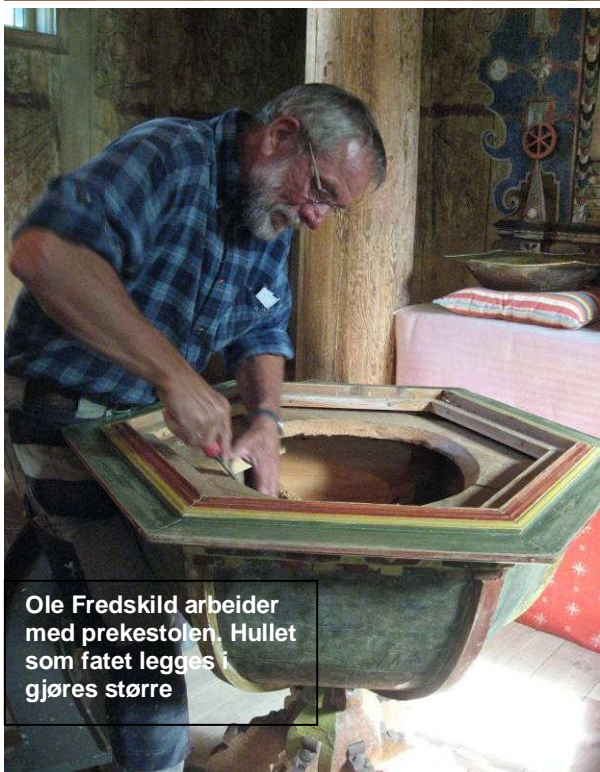
Ole Fredskild arbeider med prekestolen. Hullet som fatet legges i gjøres større

Følgende løsning ble valgt i august 2008 etter samtale med kirkevergen, utøvende snekker og konservator og etter tillatelse fra Riksantikvaren ved Sjur Mehlum.

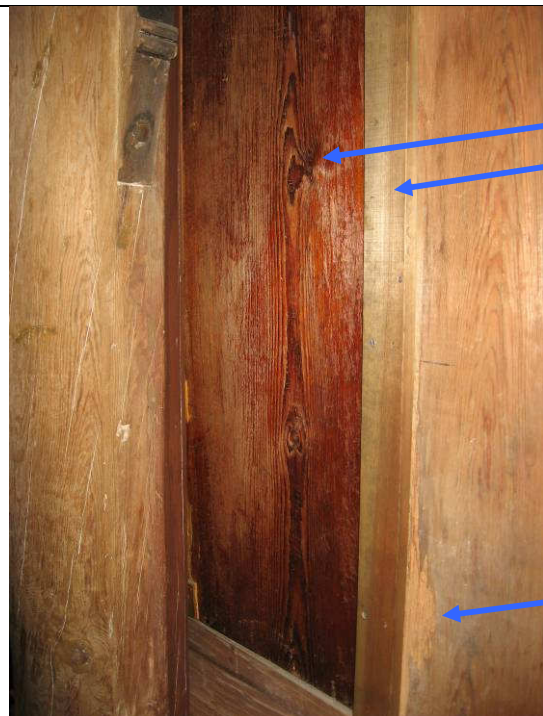
Maleriets bakside

Sekundær labank for innfesting av maleriet. Maleriet er skrudd til labanker på hver side

Halve maleriets bakside sett fra høyre. Det mørke treverket er baksiden på maleriet Baksiden er delvis skult bak en stav. Limsjøten er forsterket med små flate klosser. Dette kan være sekundært.

Råteskadet tre på baksiden av vingen

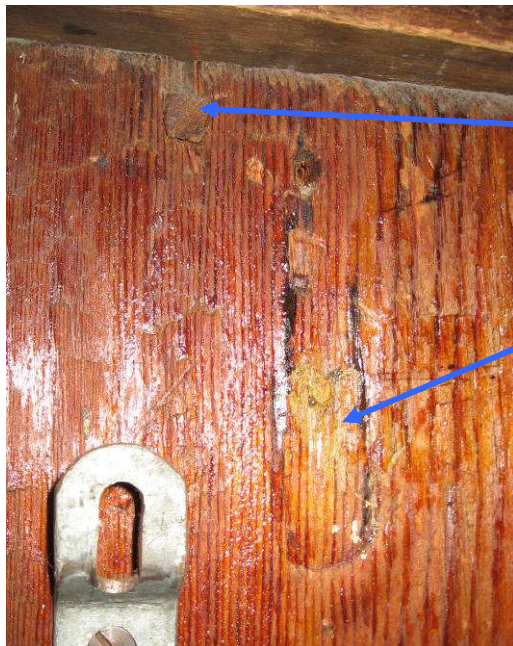
Detalj fra øvre venstre (søndre) del av baksiden som viser baksidens fete overflate,

samt innspunnet hull

og mulig spor etter tidligere oppheng.

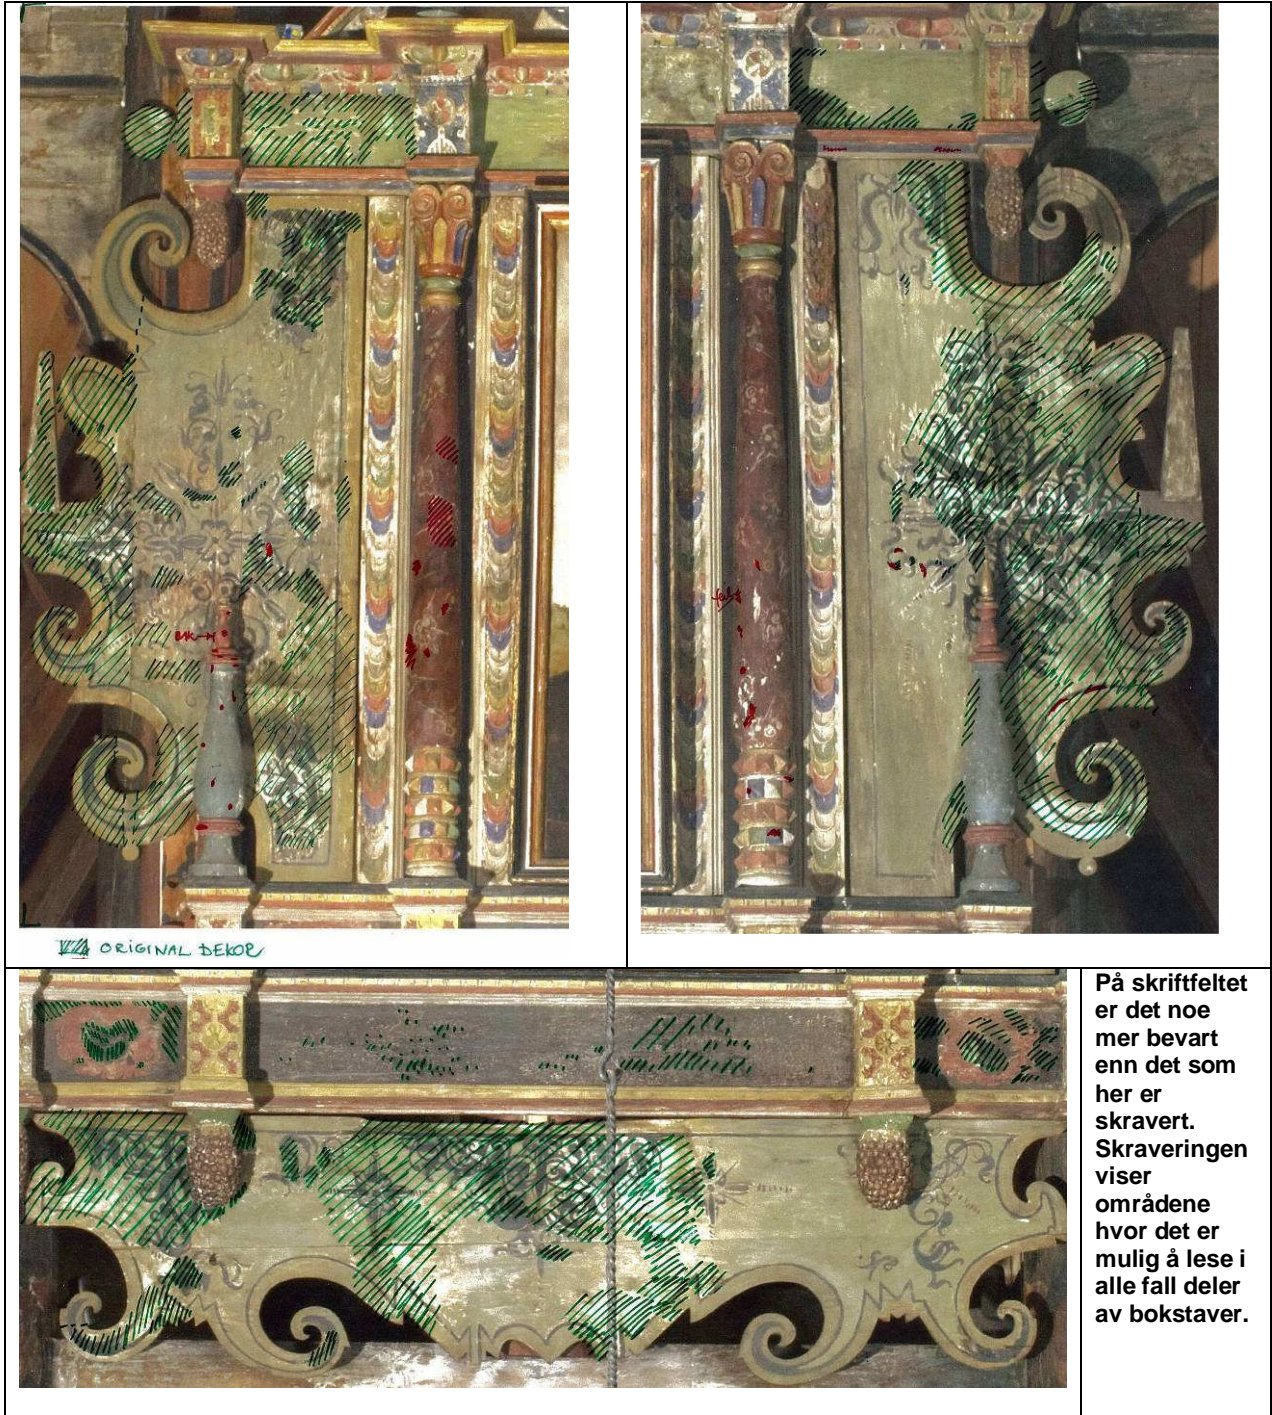
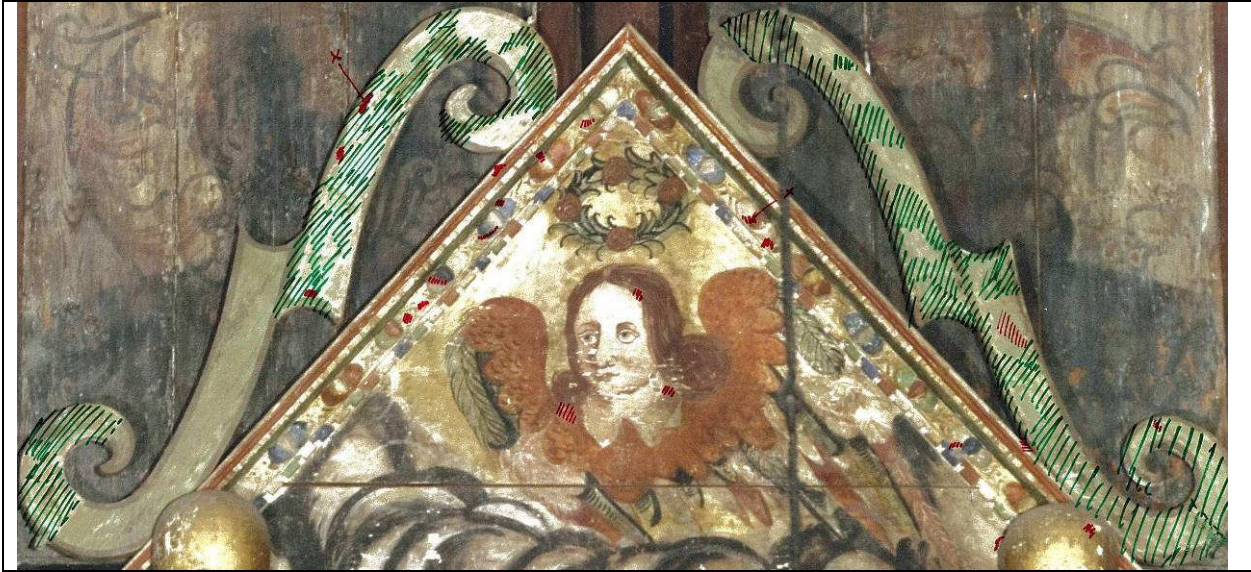
Grønn skravering viser områder hvor opprinnelig maling er bevart, synlig eller til dels tidligere overmalt.

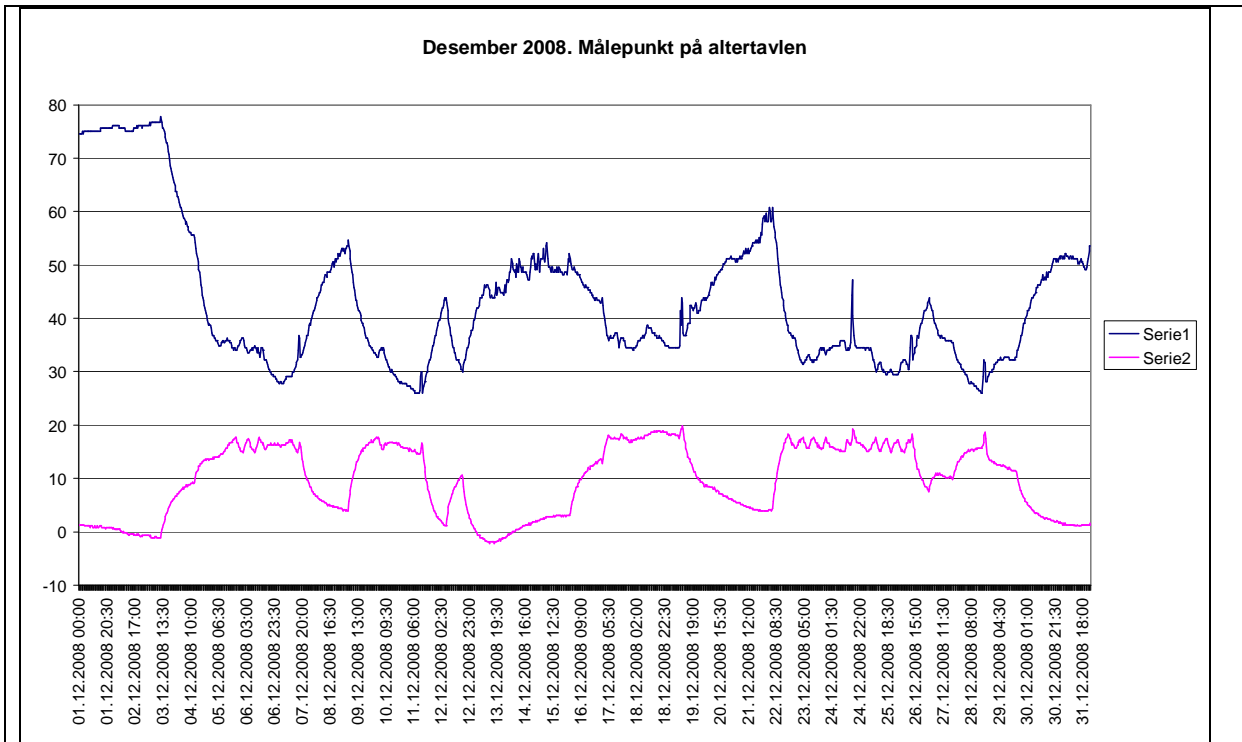
Den relative fuktigheten er den blå kurven, den rosa viser temperaturen. Den relative fuktigheten styres i stor grad av oppvarmingen. Ettersom man etter klimavurderingen i 1990-årene ønsket å holde koret kaldere enn menighetens område i kirken, ville det være ønskelig at temperaturen i koret var lavere enn temperaturen ved benkene. Disse to diagrammene for desember viser at det er svært liten temperaturforskjell og en må anta at også ovnene i koret er i bruk.

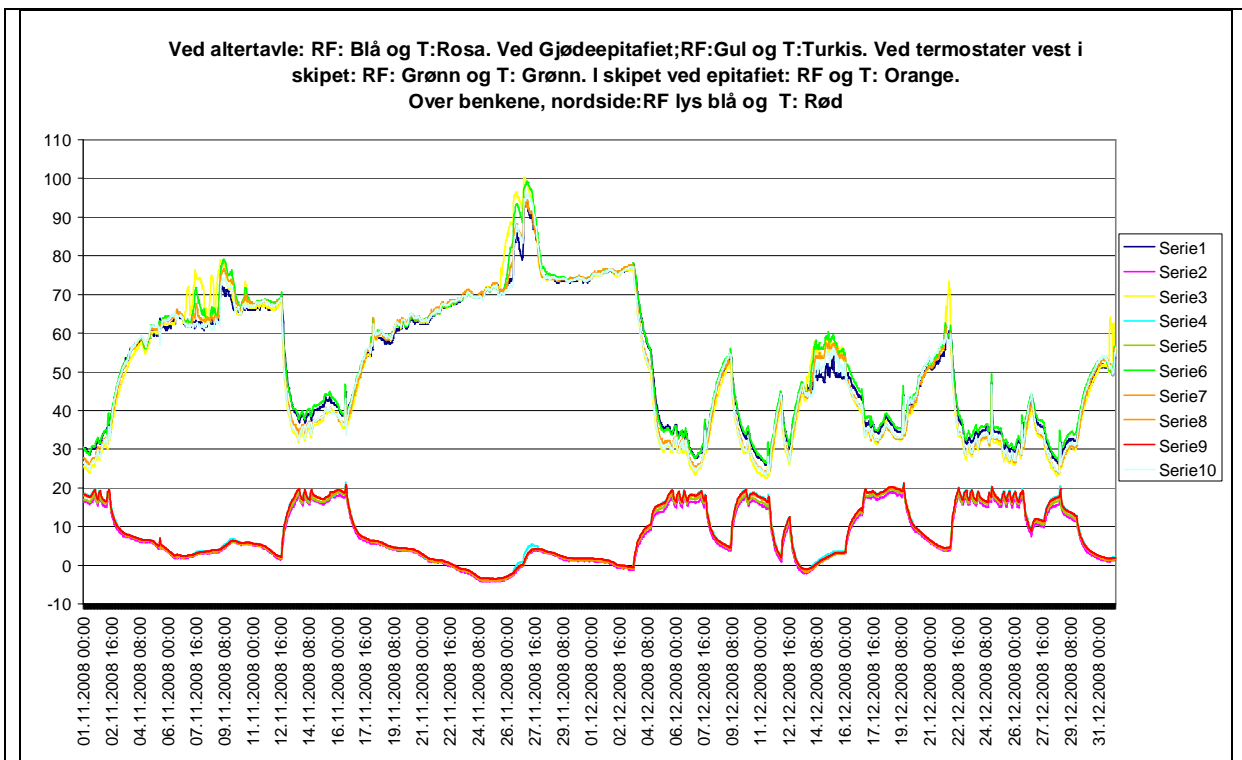
Registrert RF og T for november og desember 2008.

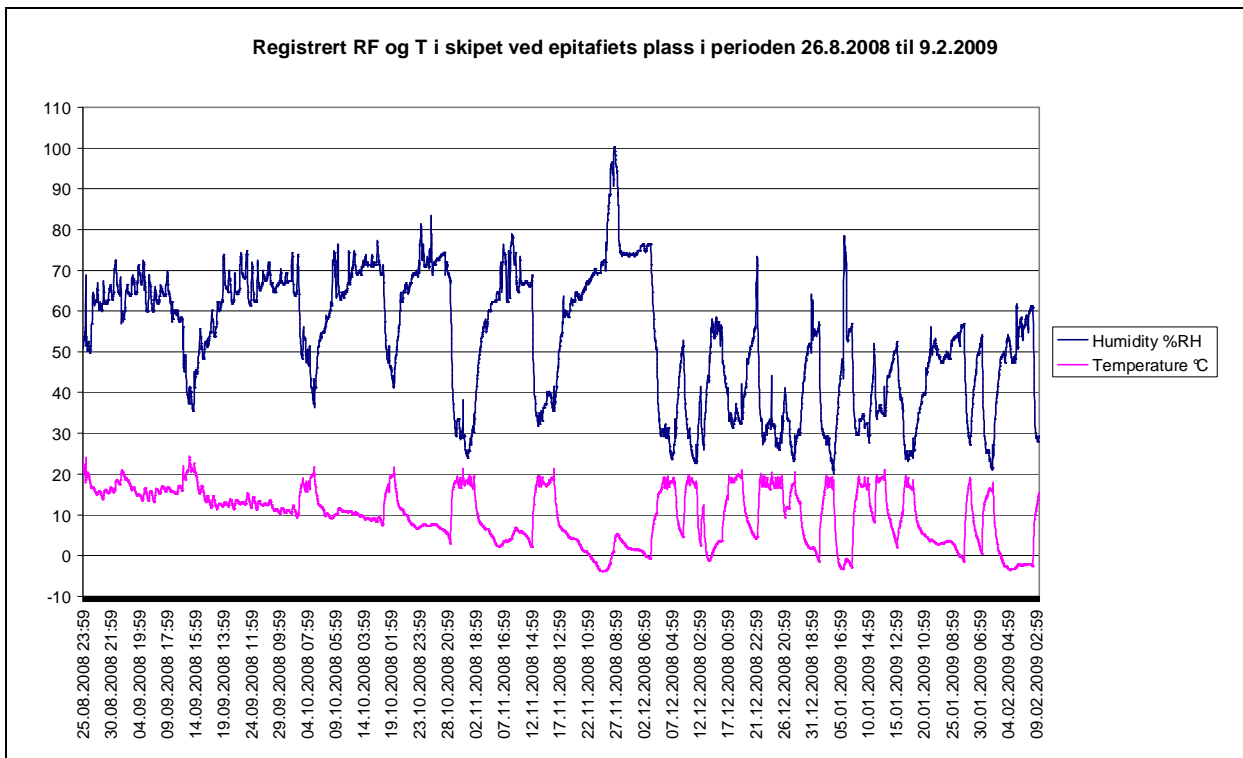
I perioden 25.11 til 28.11 ligger den relative fuktigheten meget høyt. Ettersom dette er en enkelthendelse er det lite sannsynlig at denne episoden alene har vært mer belastende for de malte flatene, enn de øvrige klimafluktuasjonene i den oppvarmede perioden.

Den relative fuktigheten er den blå kurven, den rosa viser temperaturen.

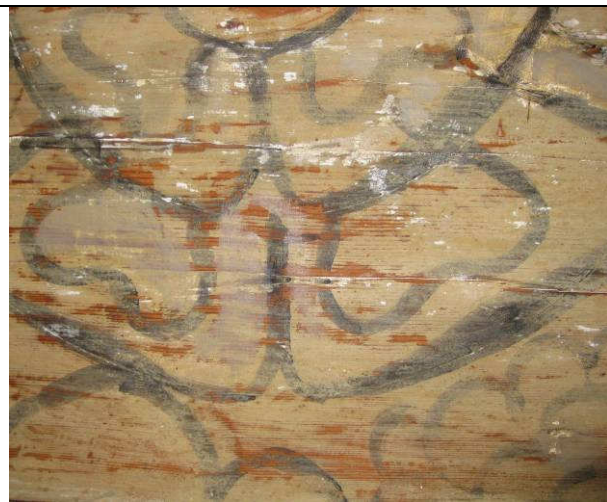
Dekoren på den øvre delen av veggen er delvis oppmalt på den måten at de sorte linjene i konturen er trukket opp med en nærmest laserende sort maling med restene av den opprinnelig sorte som mal. Fremgangsmåten ser ut til å ha vært denne: Veggen er blitt avdekket, de sorte linjene er blitt trukket og noe grå bakgrunnsfarge er lagt inn, sparkel er påført og veggen er blitt fernissert. Noen oljemalingsretusjer ser ut til å ligge over fernissen. Dette er usikkert.

Detalj som viser overflaten

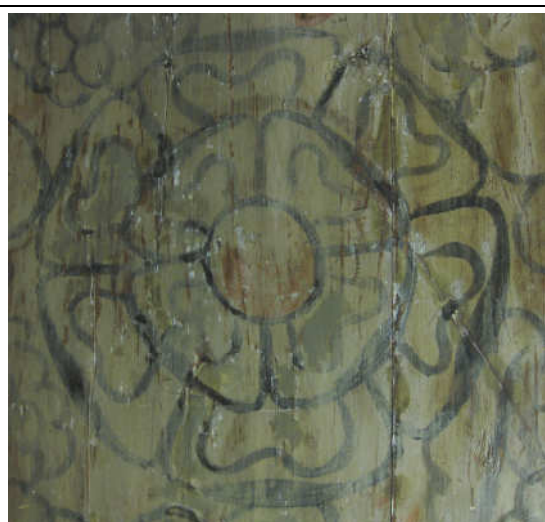
Rosemønster på vestveggen

På syddelen av veggen er det malt en rose, muligens en Olavsrose. Det er trukket tre sirkler som hjelp for oppmalingen av blomsten. Dette er det eneste stedet vi har funnet akkurat dette motivet og sett innripping som undertegning for dekoren. Den ytterste sirkelen som er overmalt med blomstens ytre linjer, er 46 cm. Det er ca 8 cm mellom hver av sirklene.

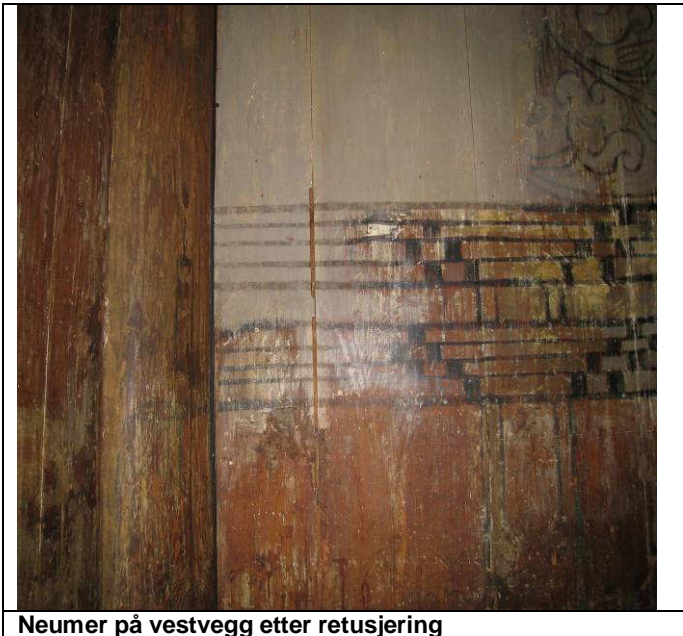
Neumer på vestvegg etter retusjering

Linjene i neumene som tidligere er overmalt med grå maling syd på veggen, ble i 2009 retusjert for å stramme opp dekoren på denne delen av veggen.

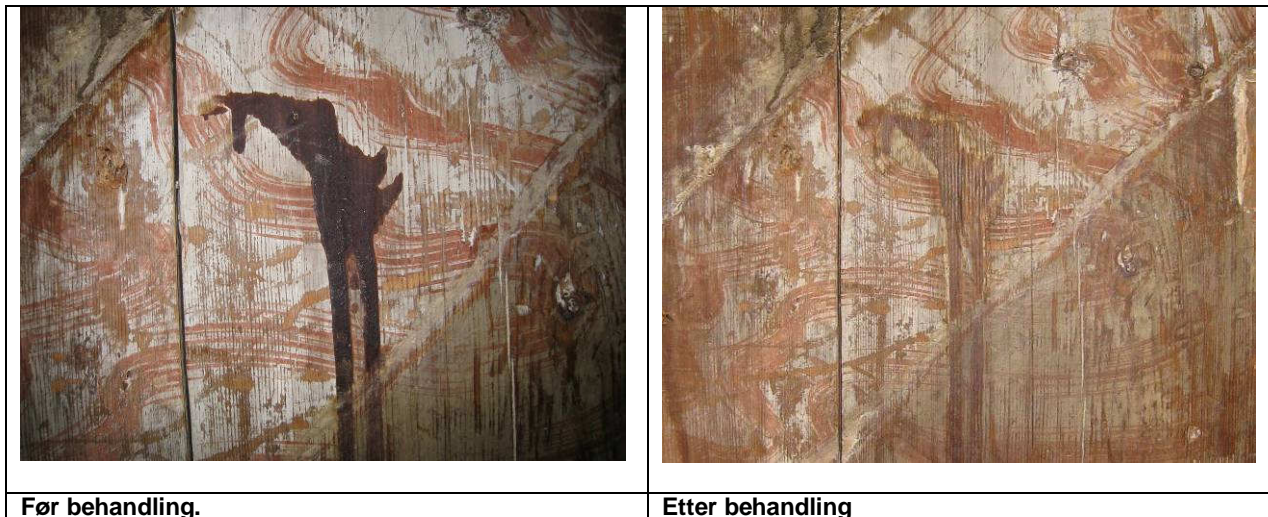
Bildet under viser en skade i originaldekoren på vestveggen. Flekken består sannsynligvis av tjære.

Det ble utført tre ulike tester for fjerning/demping av tjæreflekken:

- mekanisk fjerning med skalpell og Duxola malingsfjerner. Det var ikke mulig å skille lagene, men metoden dempet flekken noe.
- fjerning med etanol på bomullsdott. Løste en del av tjæren, men det var fremdeles ikke mulig å skille lagene. Etanolen trakk ut i malingslaget omkring og dannet skjolder.
- uttrekking med etanol. Ren etanol ble påført flekken med pensel. Deretter ble etanol påført flekken gjennom japanpapir med pensel. Tjæren ble trukket ut med tørkepapir. Dette ble gjentatt flere ganger til flekken var dempet.

Den siste metoden ble valgt på grunn av at den er mer skånsom og det var liten mulighet for å få frem eventuelle underliggende lag med dekor. Behandlingen ble gjentatt over flere dager. Flekken vil ikke forsvinne helt, men vil forhåpentligvis dempes nok til ikke å være skjenerede for øyet.
