Rapport Konserveringsavdelingen nr 44/2008

A 327 Grytten kirke. Rauma kommune Konservering av et middelalderkrusifiks

Brit Heggenhougen

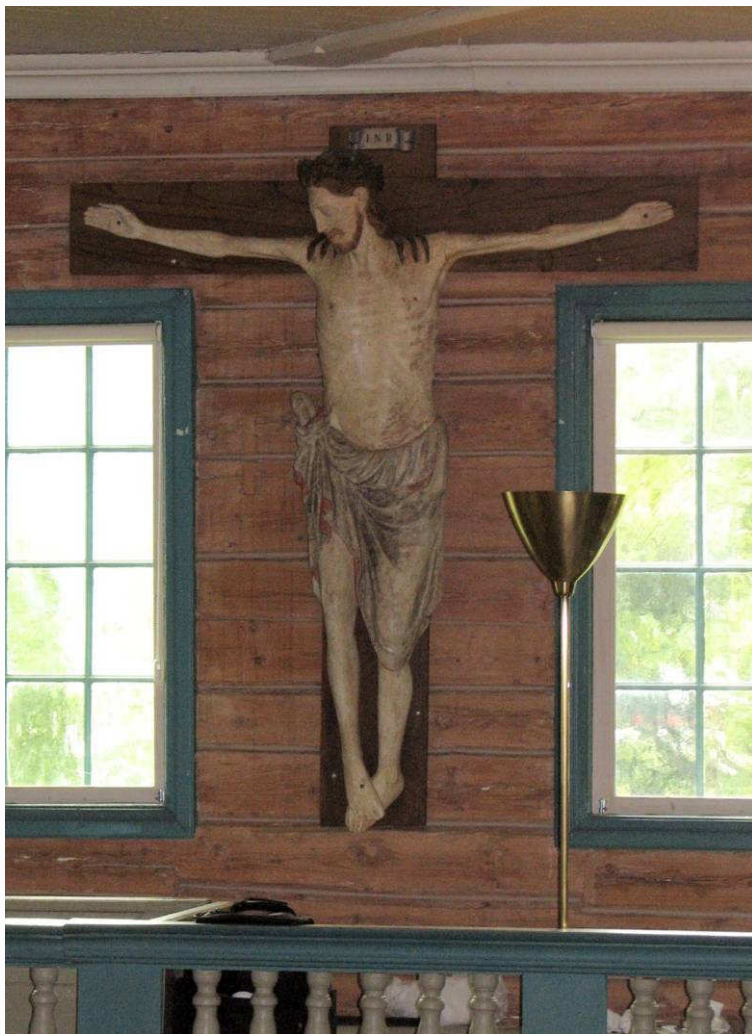
Fig. 1. Krusifikset i Grytten kirke, etter behandling, 2008

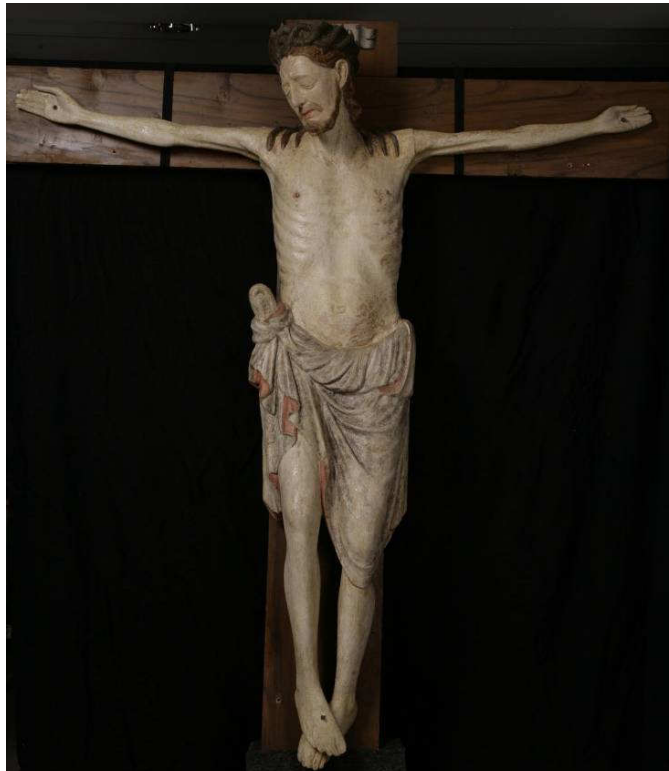
Den gotiske Kristusfiguren er fremstilt frontalt (fig.3). Figuren henger etter fastnaglede hender, og hodet er bøyd ned mot høyre skulder. Hodet er bekranset med en tornekrone. Ansiktet har et lidende uttrykk. Øynene er lukket, og han har en dyp nyve i pannen. Bena er parallellstilt, føttene er lagt over hverandre og festet med en kraftig nagle til korset. Håret er festet bak ørene og henger ned på skuldrene i lokker. Lendekledet er knyttet med stor knute over høyre hofte, og henger i rike foldekast.

Fig. 3. Krusifikset, etter behandling Foto: Birger Lindstad, 2008

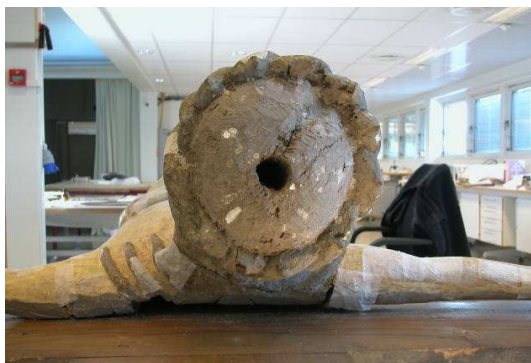
Kristusfiguren er skåret i nåletre, antagelig furu. Den er satt sammen av tre deler; torso og to armer som er tappet hver for seg inn i torsoen. Baksiden er uthult, og på issen er det et hull benyttet som feste av figuren i arbeidsbenk under utskjæringen (fig.4). Noen fingrer og alle tærne er sekundære.

Fig. 4. Hull etter feste av skulpturen i en arbeidsbenk

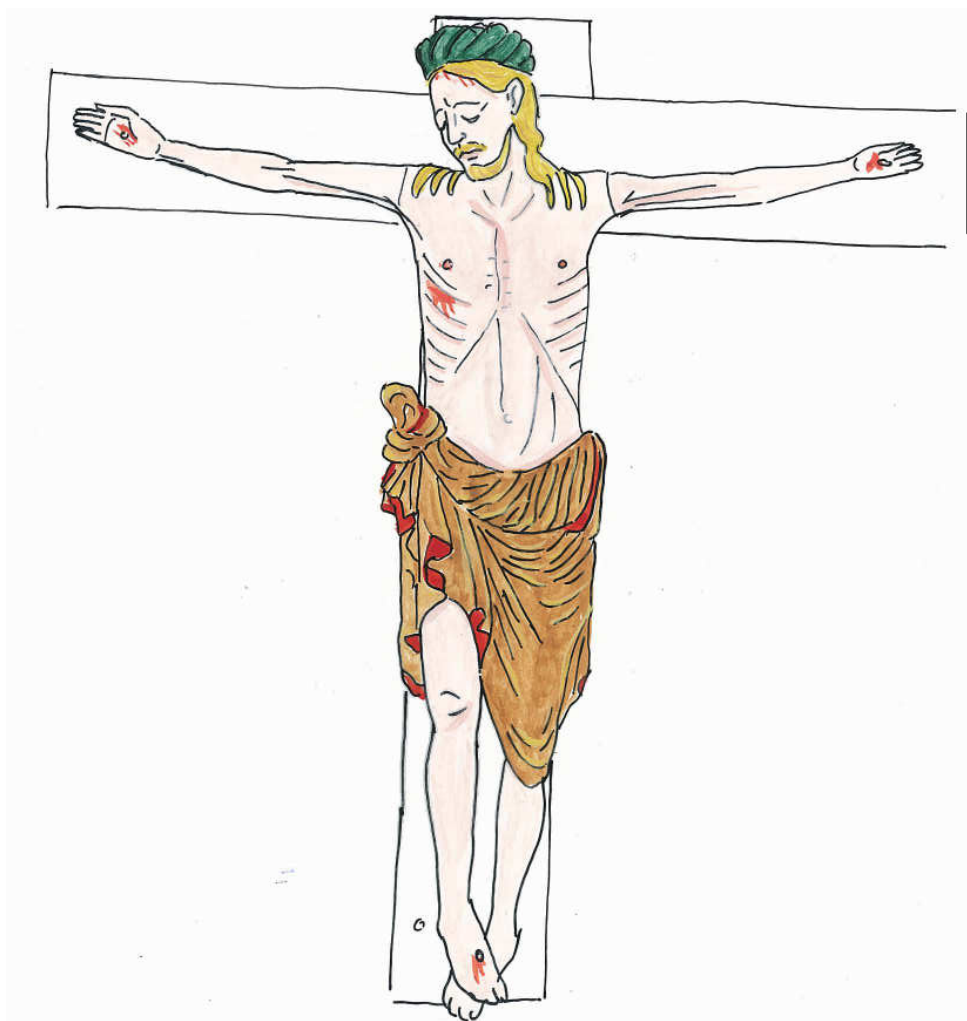
Det meste av den originale polykromien har gått tapt med unntak av spredte små fragmenter. Av den originale strukturen er imidlertid mye av grunderingslaget bevart.

Undersøkelse av fragmentene av den originale polykromien viser følgende (fig.5): Hudfargen er lys rosa med mørke røde blodstriper. Restene er imidlertid for få til å avgjøre om det er benyttet modelleringer i hudpartiene. Lendekledets utside er dekket med bladsølv med en varm rødbrun lasur. Føret er rødt, med en tynn svart strek i overgangen mellom utside og før. Tornekronen er grønn med mørke røde blodspor. Hår og skjegg er forgylt.

Fig. 5. Akvarell. Original polykromi
