Rapport Kunst og inventar 26/2007

## A 360 Hessdalen kapell

Forprosjekt på behandling av altertavle.

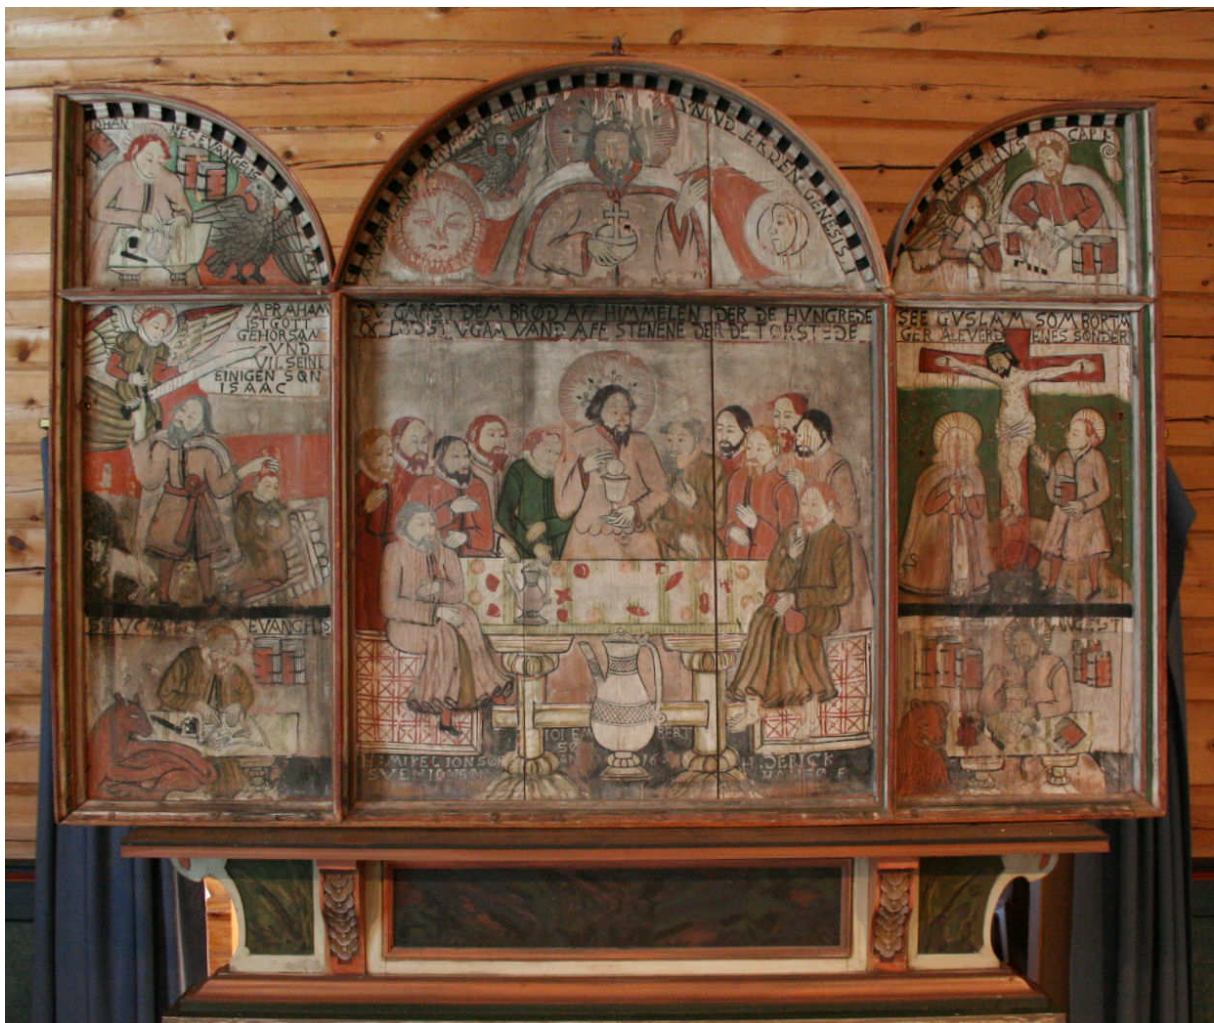
Fig. 2: Helopptak in situ, før nødkonsolidering. Foto: Jon Brønne, NIKU 2007.

Altertavlen er tredelt, med et firkantet sentralfelt (se fig. 2). Tavlen er utformet i tidlig renessansestil, men har billedfremstillinger istedenfor tekst i sentralfeltet og på fløyene. Sentralfeltet avsluttes i øvre del med en romansk bue, og fløyene har tilsvarende halve buer øverst.

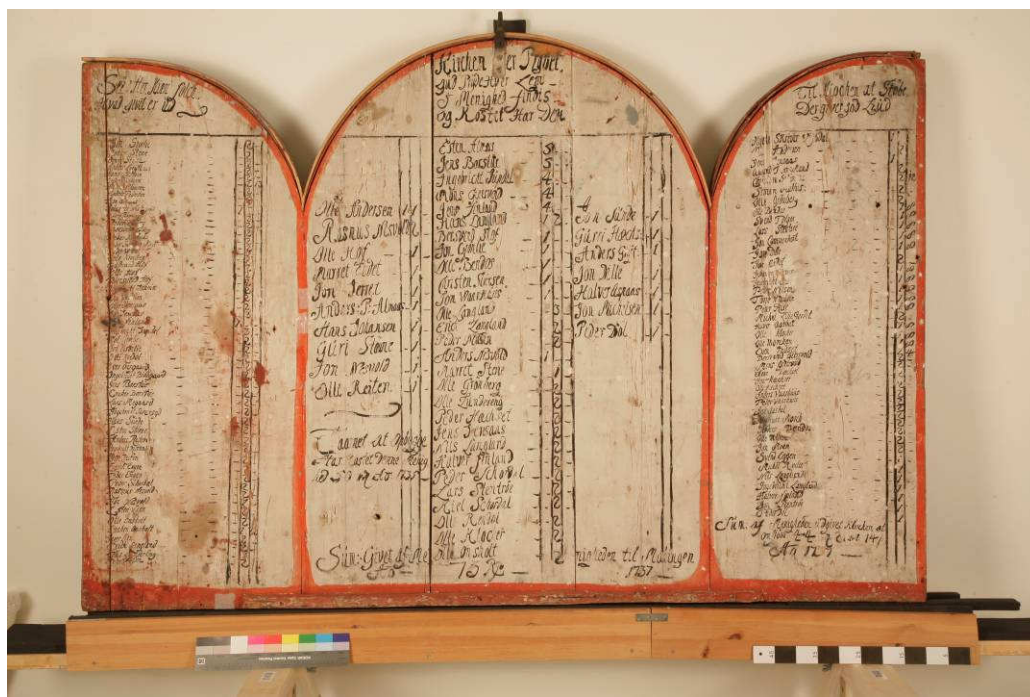
Tavlen er dekorert med motiv fra Det Gamle og Det Nye Testamente. Ikonografien blir beskrevet nærmere i hovedprosjektet. På baksiden står alle bidragsyterne til tårn, maling og klokke med navn og størrelse på bidragene (se fig. 3).

Fig. 3: Heloptak av altertavlens bakside, etter innhenting til atelier. Foto: Birger Lindstad, 2007.
