NIKU Oppdragsrapport 322/2009

Trondenes kirke.

Undersøkelse og behandling av
middelaldergjenstandene i koret.
Avsluttende arbeid

Tone M. Olstad

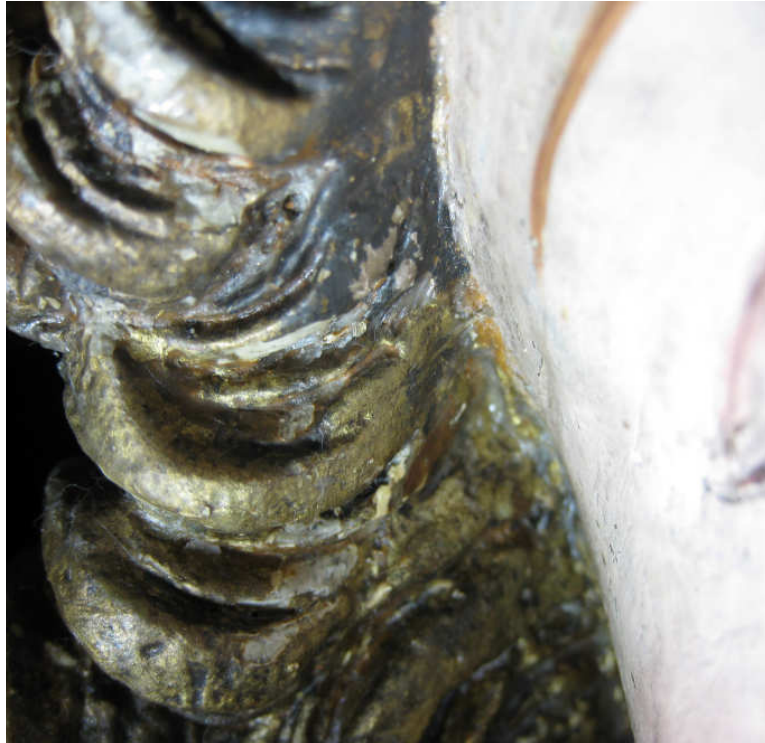
Enkelte steder i Marias og St. Mikael's hår er et gråsort metallfolielag synlig under det nåværende gullet. Gullet på håret til Maria og St. Mikael, kan være sekundært. Dette er vi usikre på. Det kan også opprinnelig ha vært en struktur med 2 lag metallfolier. Metallfoliene ligger på en okerfarget bunn.

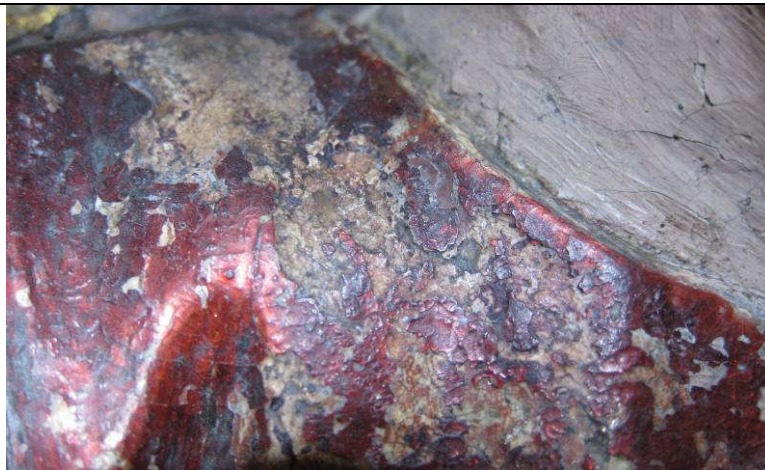
Barnet som bæres av St. Kristoffer, skulpturen til høyre, har en kjortel hvor fargen er bygget opp med en rød lasur på et sølvfarget metall. Metallet er oksydert der lasuren er falt av. Metallet kan være sølv.

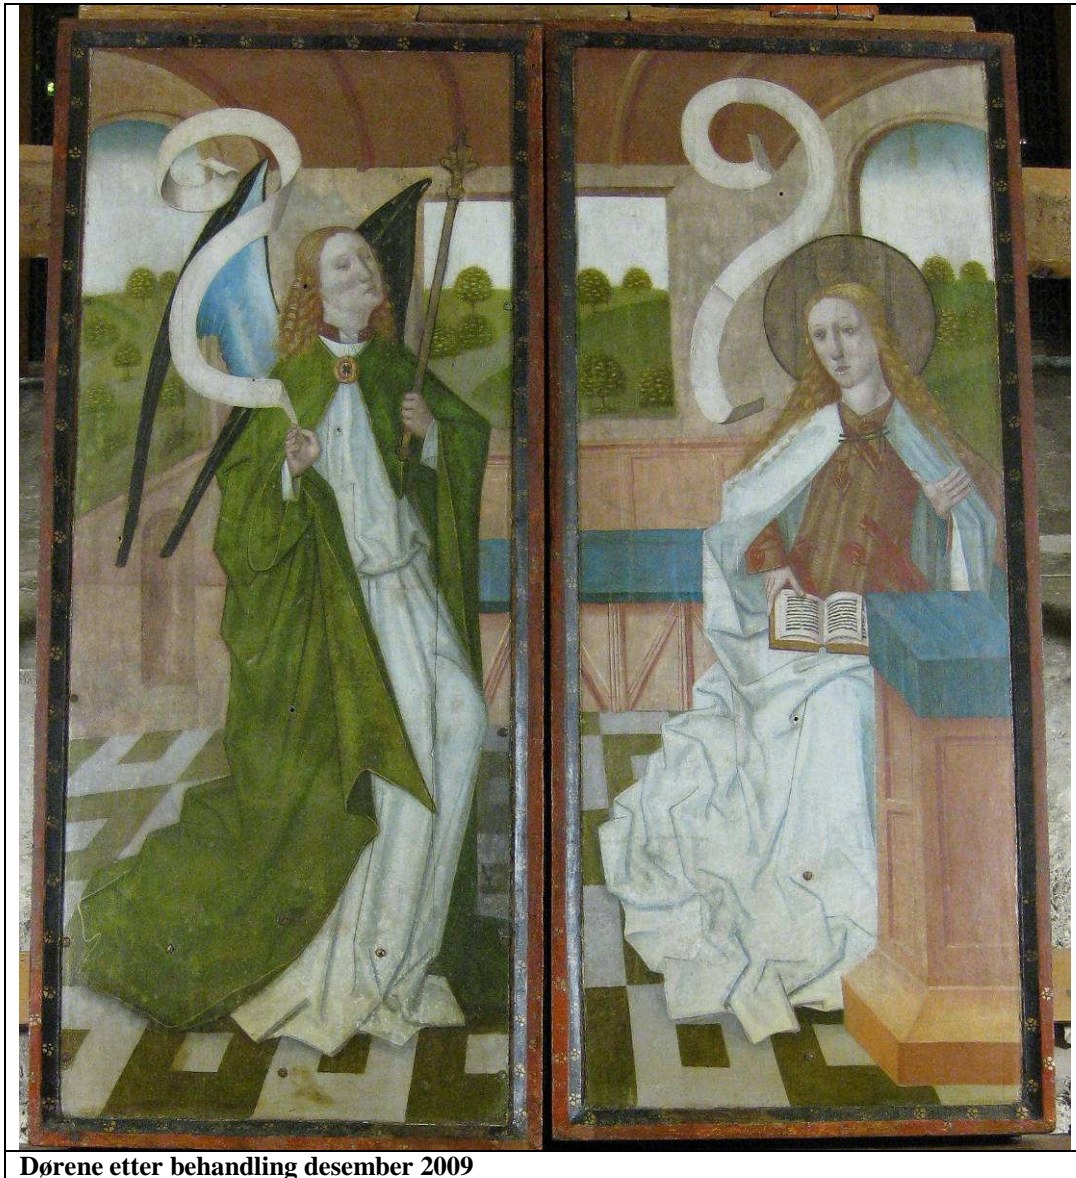
Dørene etter behandling desember 2009

Maleriene har forbausende lite løs maling. Det ser ikke ut til å være nye utfall i malinglaget. Men malingfilmen er meget ødelagt. Den er krakelert, skitten og meget nedmattet. Overflaten er ujevnt nedbrutt og den er flekkete i nedre halvdel. Flekkene på overflaten skyldes trolig kalksøl fra hvitning av vegger og hvelving bak skapet. Samme type kalksøl ligger fortsatt på baksiden av skapet.

Flekkene på maleriets overflate forårsaket av kalkingen, er skader som går gjennom fernisslaget og ned i malingen. Det er rester av kalk på overflaten. Den delen av døren som er dekket av labanken og hvelvingen bak skapet når dørene står oppe, har ikke denne type skader, og er bedre bevart. Det er søl av rød og hvit maling på overflaten. Den største malingflekken er i nedre halvdel av den venstre døra. NIKU vet ikke hvor denne malingen kommer fra.

Den nedbrutte overflaten er i hovedsak en lysskade. Når dørene har stått oppe, har lyset flommet inn fra de tre vinduene på østveggen og direkte på dørene. Lyset har fullstendig brutt ned både ferniss og malingfilm. Der lyset ikke har nådd overflaten, i nedre del av dørene, er tilstanden på maleriet meget god. Om denne vindusåpningen er opprinnelig er ikke undersøkt, men uansett har dørene fått store mengde lys før det nåværende glassmaleriet ble plassert i vinduene i 1917.

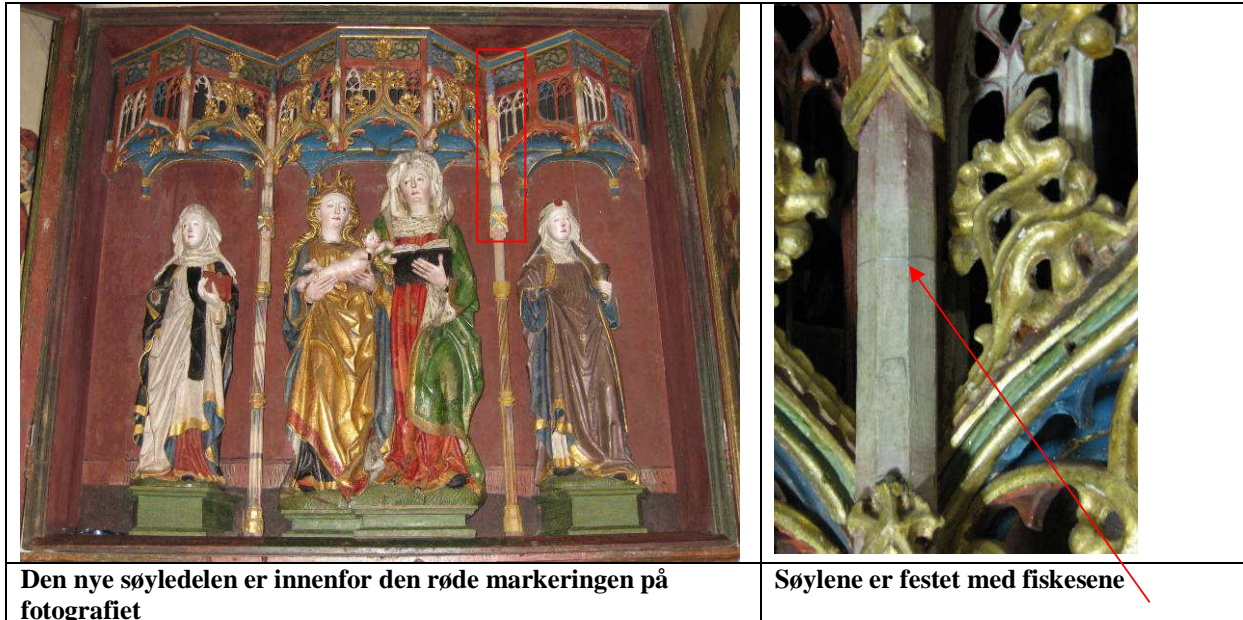
Den opprinnelige søylen som var plassert til høyre i skapet, ble nå plassert til venstre. Fotografier fra tidlig på 1900-tallet viser at den har stått der tidligere. Søylene ble festet med fiskesene. Søylene er ikke retusjert.

Se vedlegg 3. *Komplettering av ødelagt søyle*

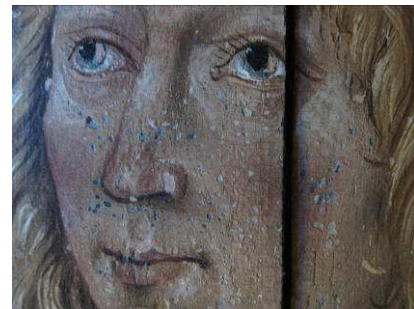
Sprekken i den venstre døra er en sprekk midt i et bord, sannsynligvis forårsaket av belastningen på konstruksjonen

Sprekken løper fra nedre kant til ca 3cm fra underkant øvre ramtre.

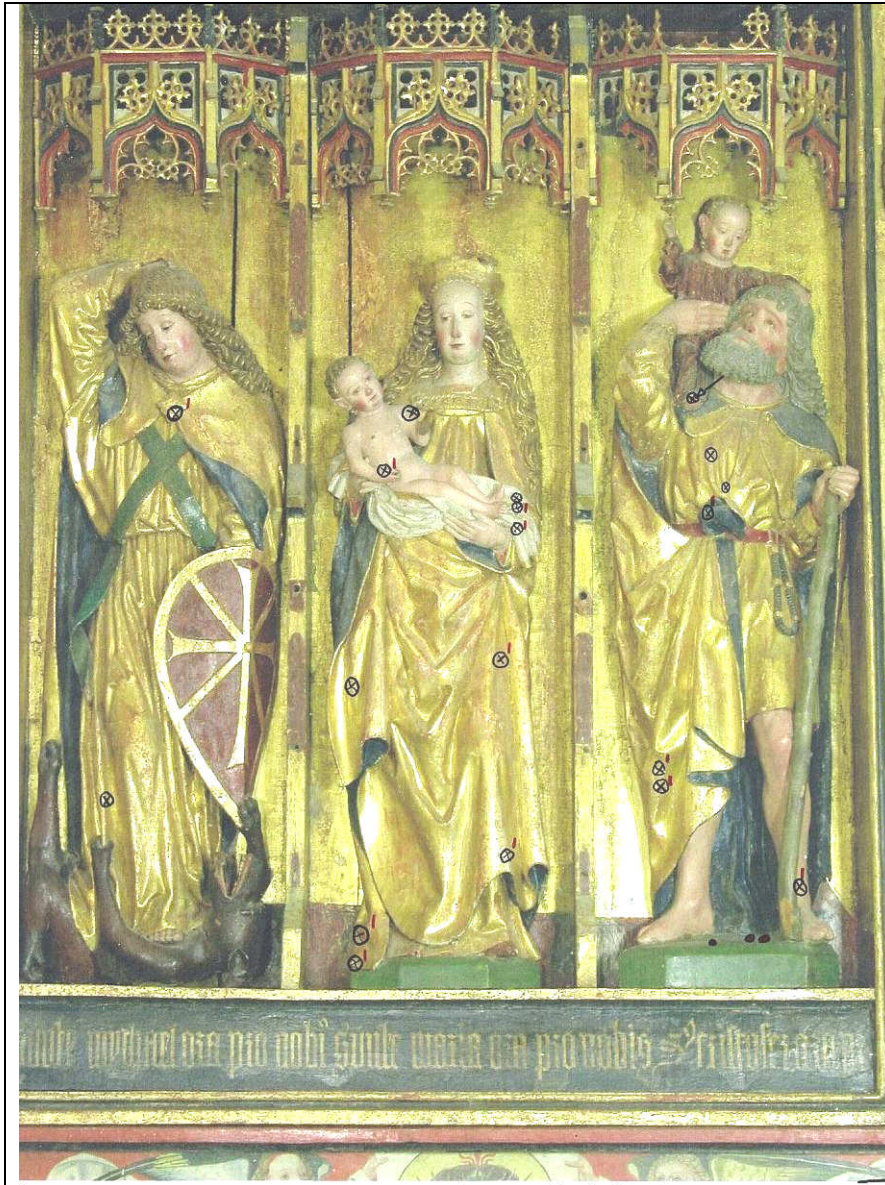
Nordre/venstre skap. Skadeområder. Feste av løs maling

Løs maling som er festet er markert med sirkel og kryss.

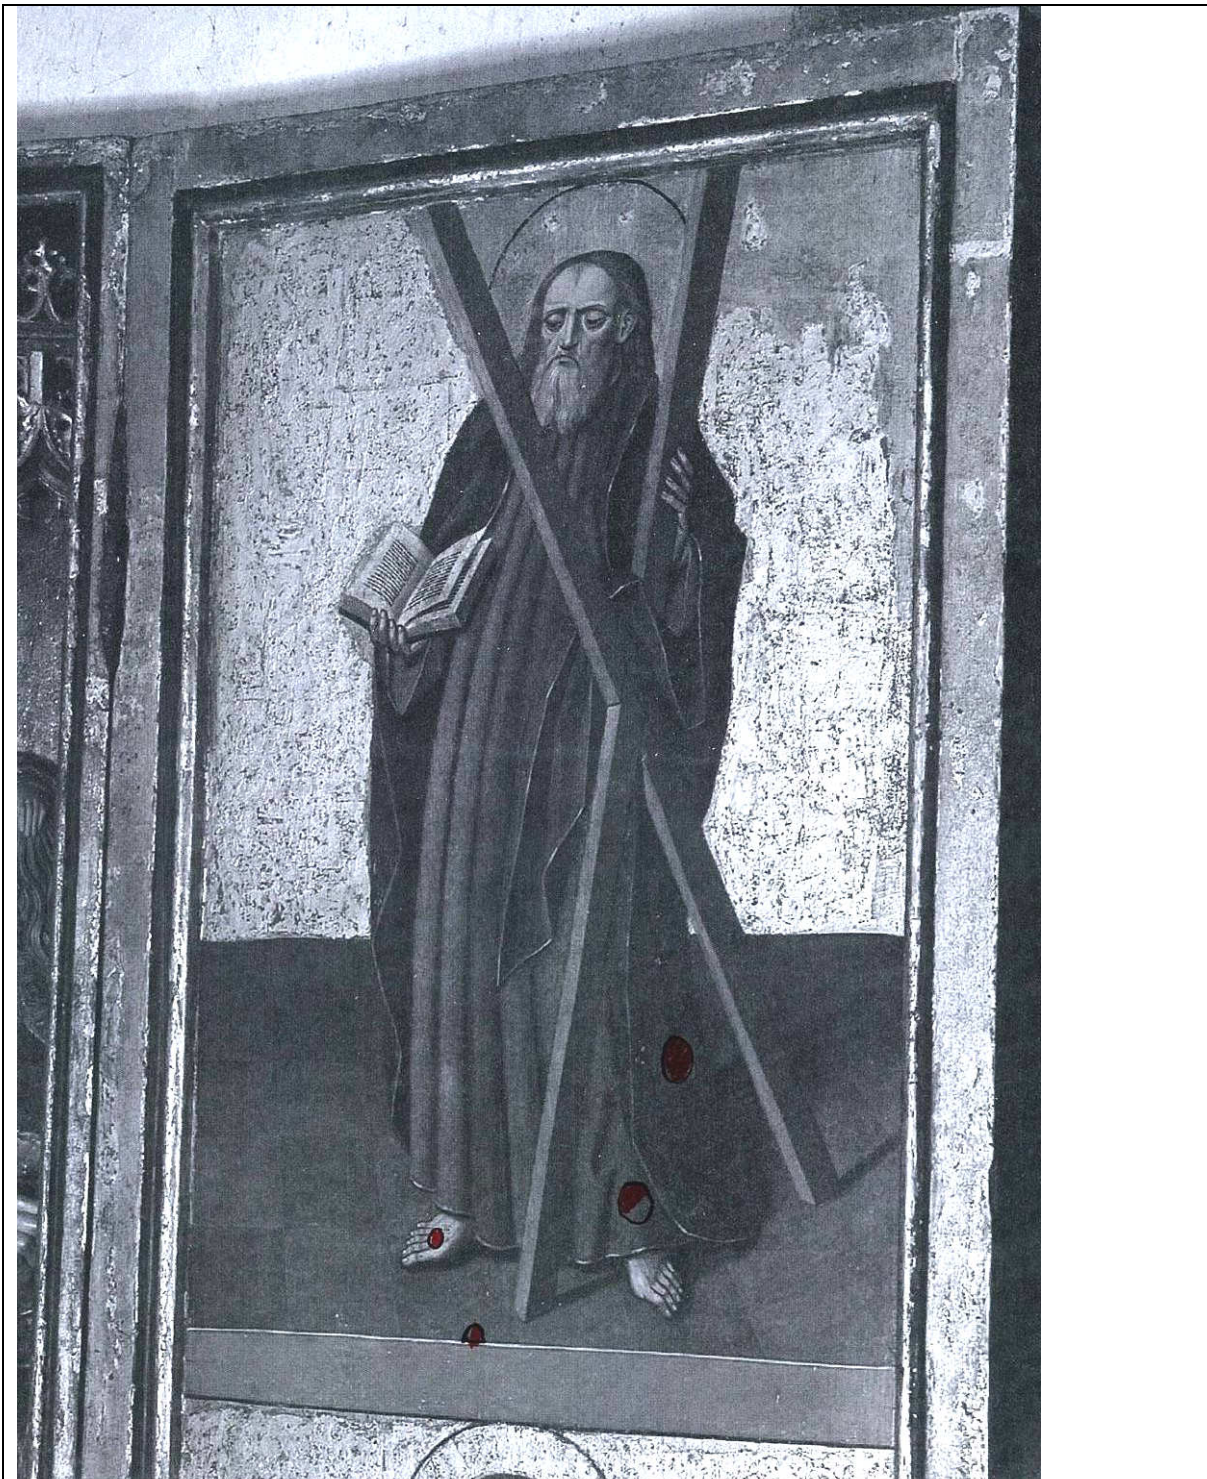
2009. Høyre dør, øvre del. Bom/buler er ikke festet og må holdes under oppsikt. Ingen markert endring siden 2007. Bul= område hvor det er en ujevnhet i malinglaget og hvor det synes å være feste til underlaget. Dette kan være bom som tidligere er fylt med voks.

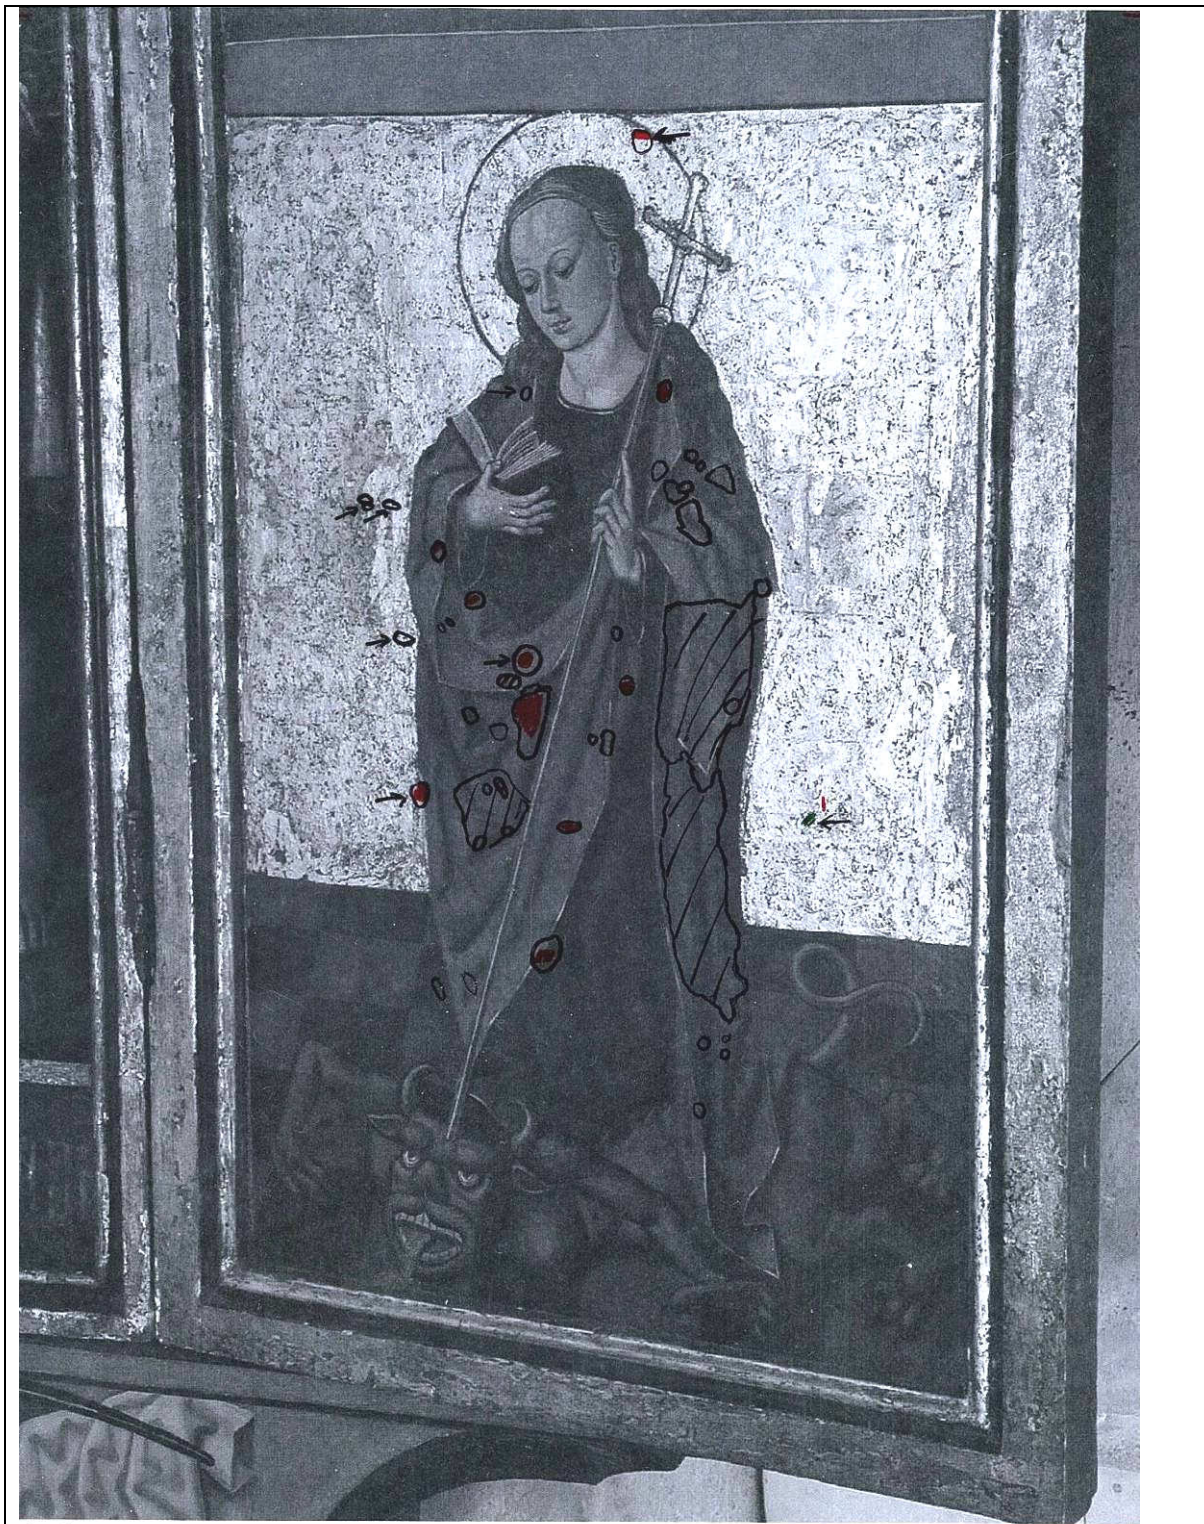
2009. Høyre dør, nedre del. Bom/buler er ikke festet og må holdes under oppsikt. Det skraverte området har flere små bom i malinglaget.

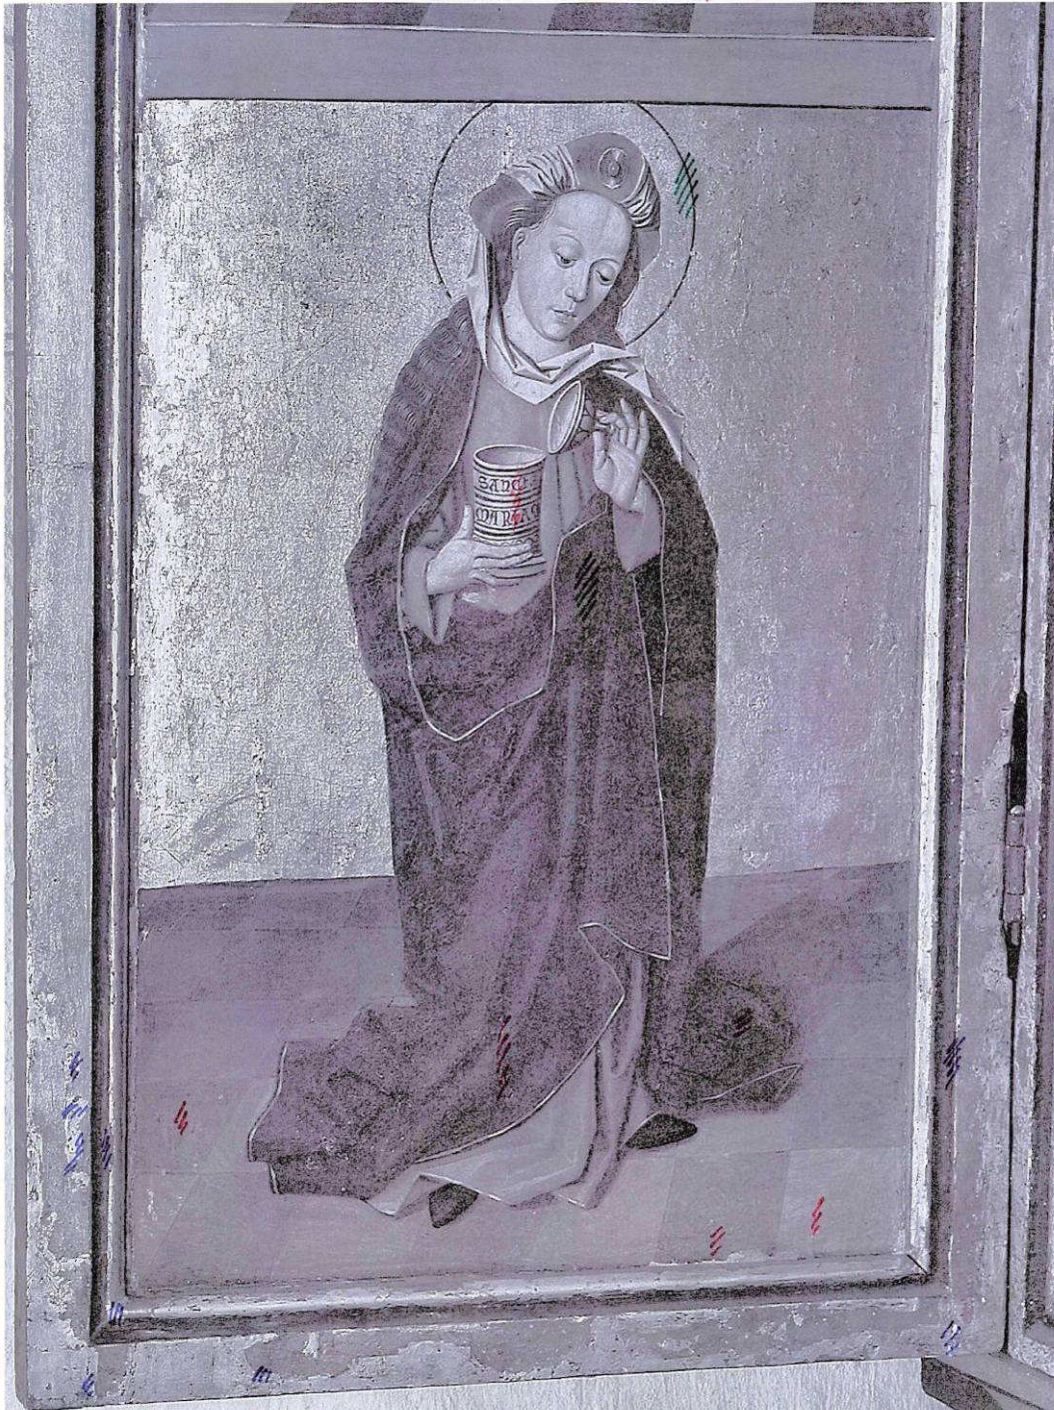
2007. Venstre dør, nedre del. Løs maling markert med blått ble festet i 2007.

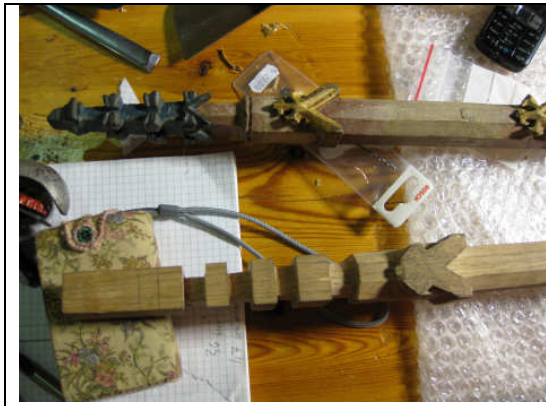
Toppstykket er kun grovskåret

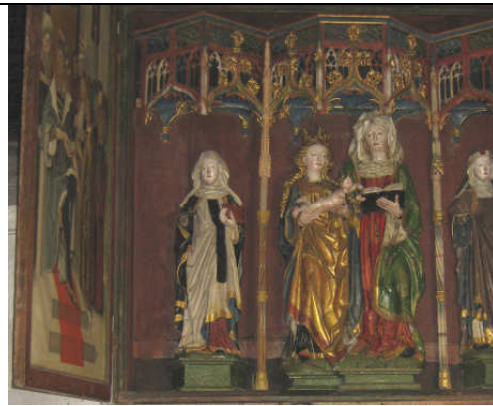
Den ferdige og umalte søylen ble prøveplassert til venstre i skapet

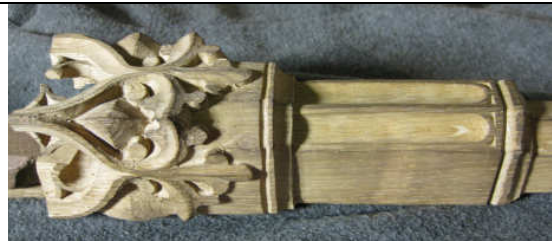
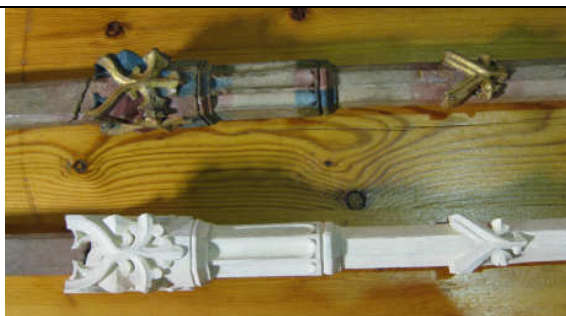
Detaljer av den ferdige søylen

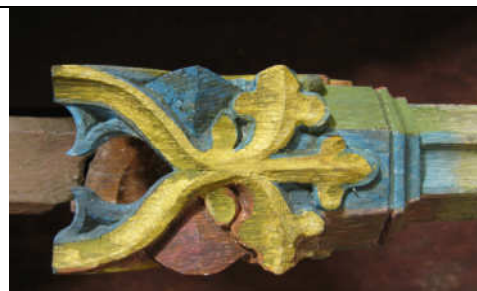
Søylen ble grunnet med nærmest hvit Gouache-basert maling.
