Rapport Kunst og inventar 72/2007

A 432 Trondenes kirke, Harstad.
Rensing og konsolidering av tre
senmiddelalder alterskap, to
middelalderskulpturer og ett krusifiks

Tone M. Olstad

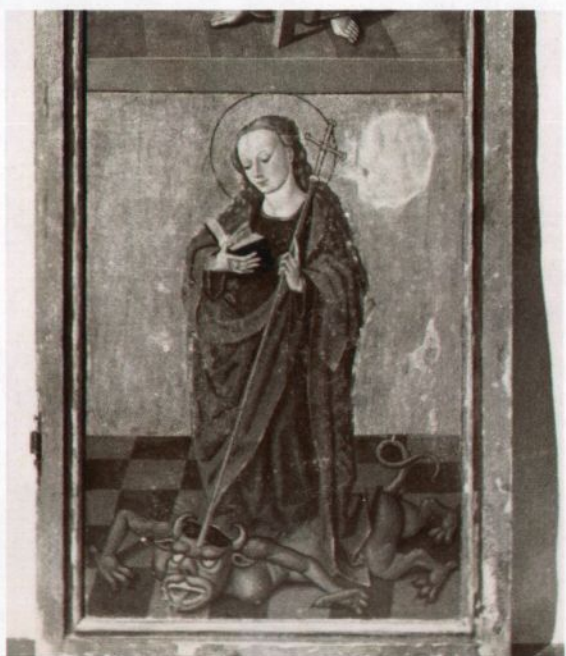
Nordre/venstre alterskap. Høyre dør, nedre billedfelt. Før behandling. Foto: Helland og Bakken 1969.

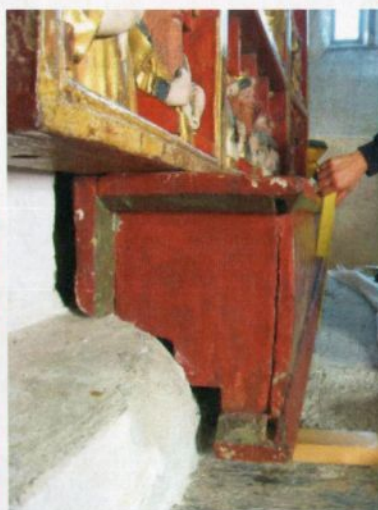
Midtre alterskap. Predella og nedre del av alterskapet. En av de to klossene som var lagt under predellaen er snudd. Legg merke til at døren er klemt ned på predellaen. Foto: TMO 2007

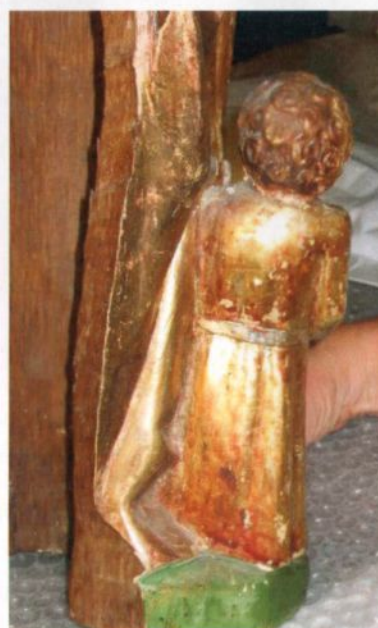
Midtre alterskap. Ytre venstre skulptur, detalj. Denne figuren har sølvfarget folie med rødbrun lasur for å imitere gull. Foto: TMO 2007

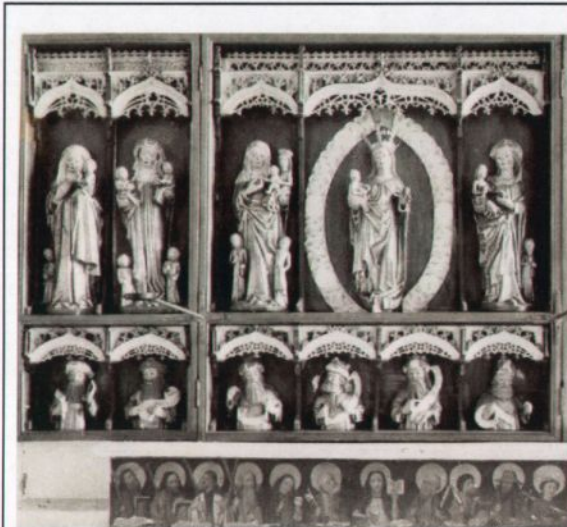
Midtre alterskap. Fotoet viser skapet med lokal overmaling. Legg merke til venstre dør. Skulpturene oppe er plassert annerledes enn i dag. Foto: Bugge 1931

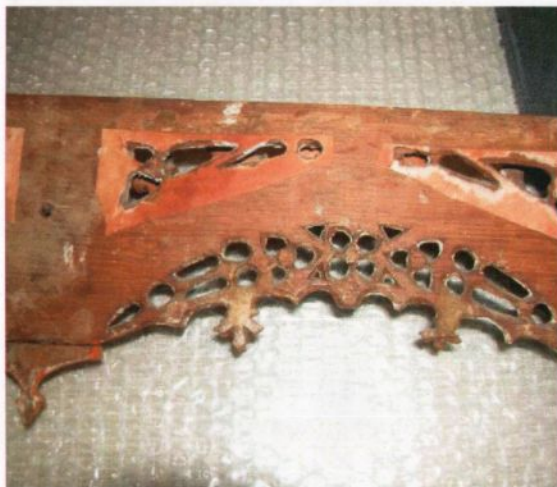
Midtre alterskap. Arkitektur i nedre del av korpus, over halvfigurene. Legg merke til papiret bak den gjennombrutte utskjæringen. Dekoren er en liggende planke med en gitt bredde. Nedre del av buen er skjøtt på. Foto: B.H. 2007

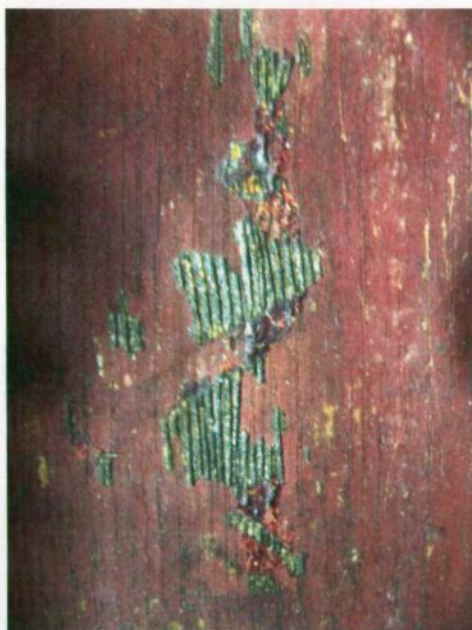
Rester av pressbrokade i skapets bakvegg. Foto: TMO 2007

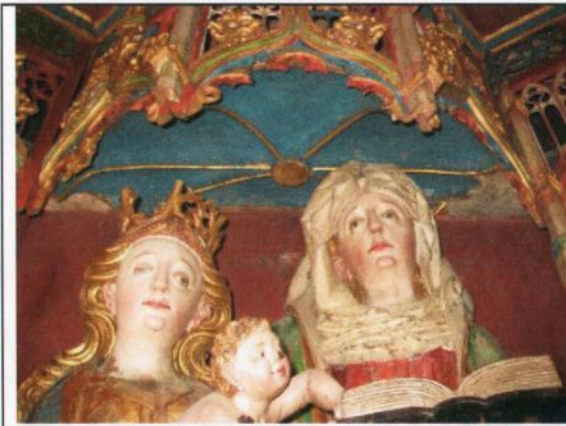
Midtre baldakin. Denne er i bedre tilstand enn de to sidebaldakinene. Foto: TMO 2007

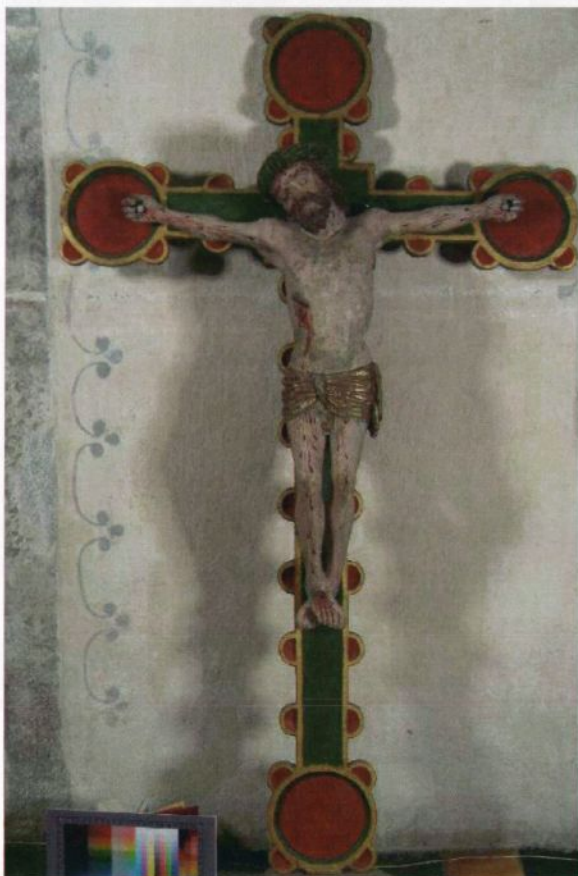
Krusifiks fra tpoen av det midtre alterskapet. Foto tatt før behandling. Foto: TMO 2007
