# **Modernismens materialer**

**Kristin Arnesen**

## SAMMENDRAG:

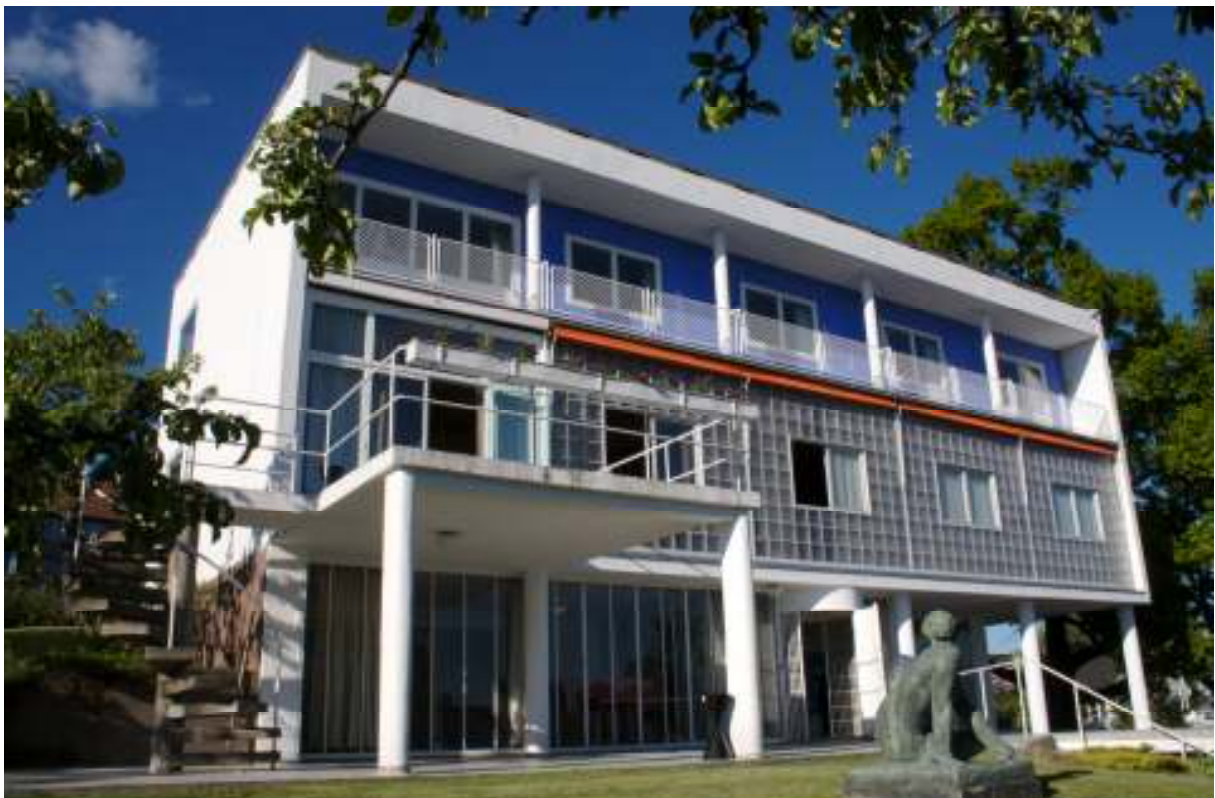
9 Villa Stenersen. Etter rehabiliteringen. Foto Gerhard Henning/Statsbygg

Glassbyggsteinveggen og vinduer i andre etasje var, ifølge Riksantikvaren, blitt skiftet ut i sin helhet av Rolf Stenersen i 1962. Glassbyggsteinveggen i baktrappen ble skiftet i 1993-94. Materialautentisiteten var derfor gått tapt. Glassbyggsteinen i utsiktsfasaden hadde skader i form av sprukne stein og avskallinger. Store glassfelt hadde enkeltglass, mens andre steder var det satt inn dobbeltglass.

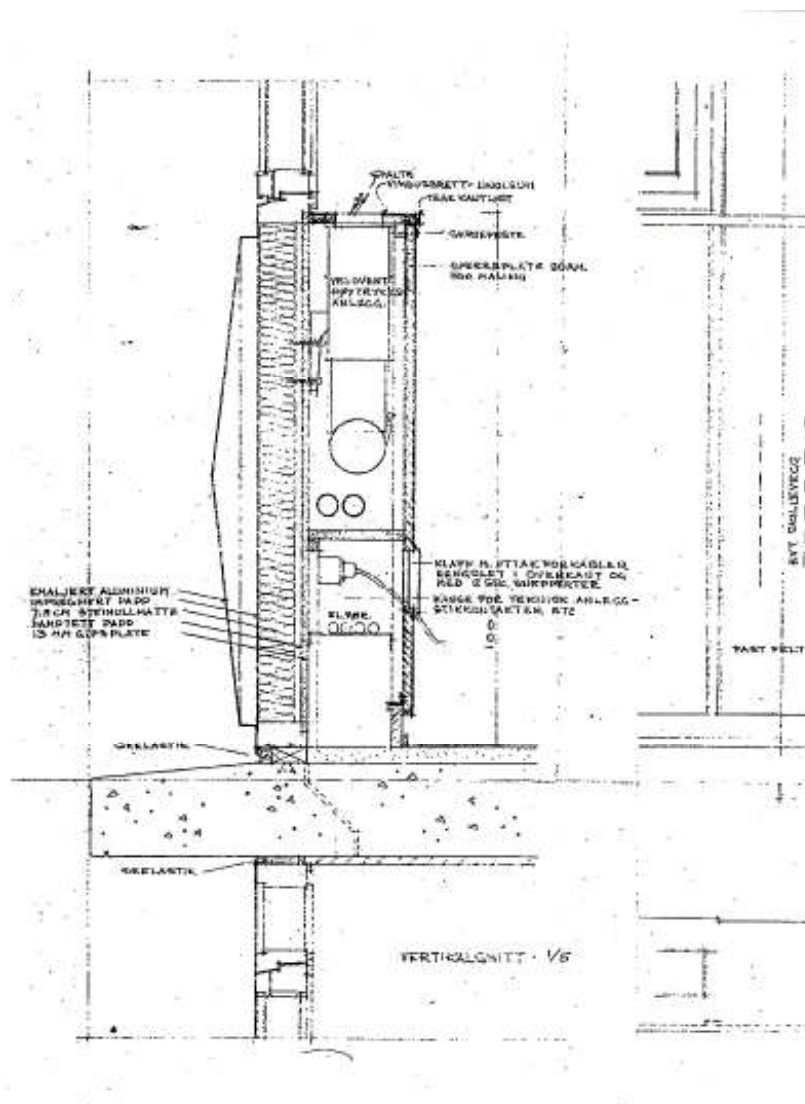
15 Snitt fasadelementer. Riksantikvarens arkiv.

Gjenbruk av fasadelementer er en mulighet der det viser seg at elementene har mistet deler av sin opprinnelige standard i form av vannlekkasjer, kondens eller manglende isolasjonsevne. Prefabrikkerte elementer er, der de ikke er produsert av kompisittmaterialer, høyt rangert i forhold til gjenbrukspotensiale.<sup>66</sup> I forbindelse med *Rikstrygdeverket* kan en se for seg at aluminiumsprofilene kunne tas ned og gjenbrukes etter en nylakkering, slik det ble gjort med aluminiumsplatene på *Tromsdalen kirke*. I likhet med aluminiumsplatene i Tromsdalen var enkelte av aluminiumskassetene korrosjonsskadet som følge av at festene hadde rustet. Etter en befaring 5. okt 2004 godkjente Riksantikvaren utskifting av fasadelementene i høyblokk og lavblokk. De nye elementene er noe bredere enn de opprinnelige, og følgelig ikke identiske. Det var ifølge Riksantikvaren<sup>67</sup> ikke mulig å gjenbruke de originale brystningsplatene, fordi økningen i profilsystemet i profilbredde gir en tilsvarende reduksjon av størrelsen på brystningsfeltet.

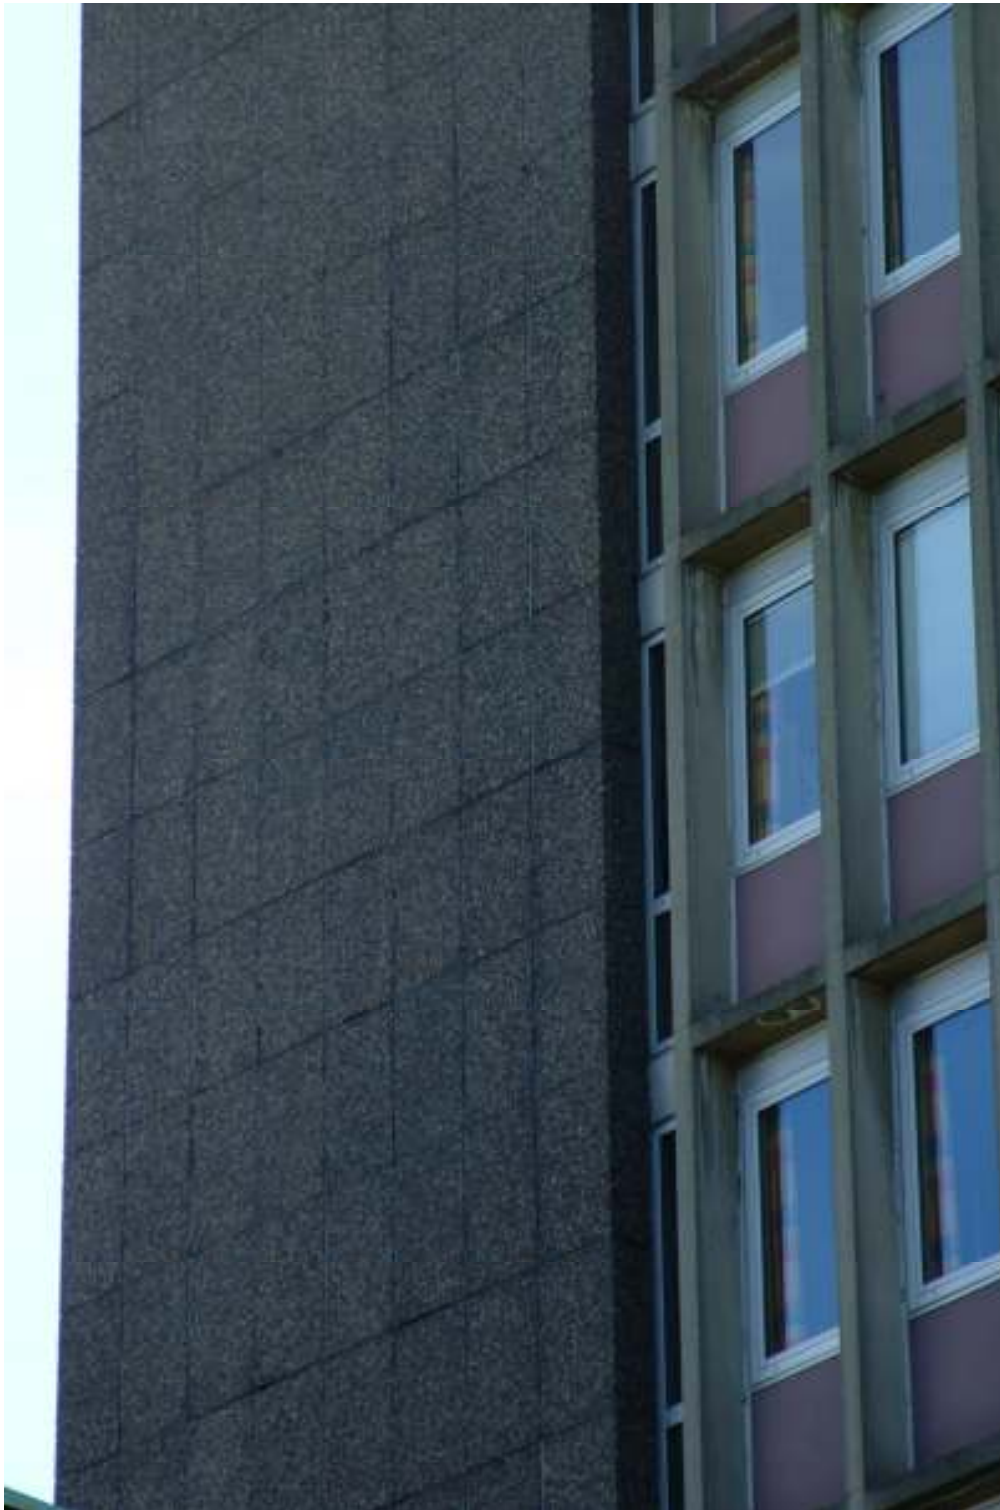
**17 Fasade før rehabilitering. Foto: Eirik T. Bøe, Riksantikvaren, 2001**

Aluminiumselementene på Rikstrygdeverket var foruten å være fasademateriale en viktig del av en relativt kortvarig norsk industrihistorie, hvor Widerøe Flyselskap produserte lette, isolerte aluminiumselementer. Utbyggingen av elementene har medført at bygningen har mistet store deler av sin materialautentisitet, og kan vanskelig kalles en tilbakeføring. Det er tatt vare på to aluminiumselementer, ett med grå brystningsplate og et med rød. De er lagret i et rom i bygningen. I forbindelse med rehabiliteringen ble bygningens bruksverdi prioritert over vern av tidstypiske elementer, slik som cellekontorene og aluminiumskassetene. Begrunnet av økonomi og teknikk ble alle de opprinnelige prefabrickerte elementene revet. Dette kunne vært løst ved gjenbruk, slik det ble gjort på *Tromsdalen kirke* hvor alle aluminiumsplatene ble tatt ned for deretter bli brennlakkert og remontert. Også i *Tromsdalen* ble det i utgangspunktet ansett som økonomisk urealistisk og teknisk komplisert å gjennomføre, og erstatning med nye plater ble godkjent av Riksantikvaren. I motsetning til ved *Rikstrygdeverket* ble det gjort videre undersøkelser av prosjektleder og gjenbruk av platene viste seg å være noe billigere enn rekonstruksjon av nye elementer. En slik løsning ble i liten grad undersøkt forut for rivingen av elementene ved *Rikstrygdeverket*. Ifølge Riksantikvaren ga derimot en utskifting av de aktuelle fasadeelementene i liten grad endringer i bygningens

eksteriør. Etter Riksantikvarens vurdering var valgt løsning akseptabel i forhold til fasadefredningen.

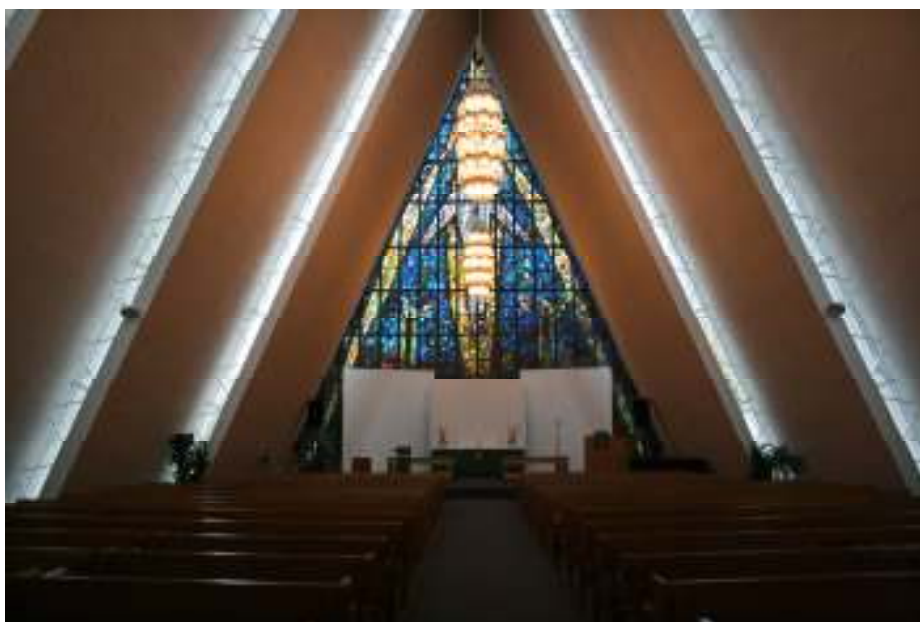
Kirken ble kledd med over 2600m<sup>2</sup> brennlakkerte Høyang fasadeplater og beslag i perlegrå utførelse. Med tiden ble platene meget slitt og mange av platene var uten maling og hadde derfor aluminiumsfarge. Kirken var også plaget av lekkasje gjennom betonglamellene, sannsynligvis gjennom skruehullene i aluminiumsplatene. For øvrig

var platene uten større synlige skader. Skruene var små, mange og uten pakning. En del beslag hadde i nyere tid blitt skiftet fra aluminium til plastbelagt stål. Disse var festet inn med moderne store platskruer med pakning. Kirkevergen foreslo å skifte ut eksisterende platekledning med ny, som skulle være en tilnærmet kopi av den originale. Hos en leverandør i Tyskland ble det funnet aluminiumsplater som, ifølge kirkevergen, hadde samme profil, tykkelse og størrelse som den opprinnelige. Fargen skulle være lik den originale, perlegrå. Ifølge kirkevergen var det ikke aktuelt å gjenbruke og opplakkere de opprinnelige platene. Argumentet var at det blant annet ikke var faglig eller økonomisk forsvarlig med maling av platene på stedet. Gjenbruk ville i og med at det er boret hull for skruene også fordre nøyaktig merking av platene ved demontering. Fra Riksantikvarens side ble det åpnet for utskifting av de opprinnelige platene. Prosjektansvarlig for restaureringen fant i samarbeid med lokale håndverkere at de opprinnelige platene likevel kunne gjenbrukes. Platene ble tatt ned og merket. Jotun og en lokal malermester, Schwenke og Søn, utredet maling etter fargen på de delene av platene som hadde vært i overlapp og i le for sol og vær. Plater med større mekaniske skader ble utbedret. De ble deretter malerbehandlet i lakkeringsverksted med originalfargen. De opplakkerte platene ble remontert på samme sted som de sto opprinnelig, med rustfrie skruer i lik farge som fasadeplatene og denne gang med pakning. Løsningen med å gjenbruke fasadeplatene viste seg, mot tidligere antagelser, å være noe billigere enn å anskaffe nye plater.

*Tromsdalen kirke* var preget av alderslitasje og taklekkasjer ble påvist gjennom betonglamellene. For arkitekt Hovig var bygningens transparens et helt sentralt arkitektonisk moment. I forbindelse med istandsettingen ble tilnærmet alt av det opprinnelige maskinglasset revet og erstattet med nytt maskinglass. Denne endringen medførte en lagt sterkere speilningseffekt i kirkens glassflater som forstyrrer den opprinnelige transparensen. Kulturminnet med de store glassfeltene mistet også noe av sin materialautentisitet. Kirkens betonglameller, som utgjør bygningens tak/vegg var ved oppførelsen tekket med 2600m<sup>2</sup> brennlakkerte aluminiumsfasadeplater. Med tiden hadde platene blitt svært slitt og kirken var plaget av vannlekkasje gjennom lamellene. Det ble foreslått å skifte ut de opprinnelige fasadeplatene med kopier. Gjenbruk ble ansett som økonomisk urealistisk og teknisk vanskelig. Det ble åpnet for uskifting fra Riksantikvarens side. Den lokale prosjektansvarlige kom fram til at gjenbruk allikevel var mulig, og alle fasadeplatene ble gjenbrukt. Gjenbruket av de opprinnelige aluminiumsplatene ved Tromsdalen kirke er det eneste eksempelet på gjenbruk av modernismens materialer i denne rapporten. Løsningen viste seg både å være billigere enn å anskaffe nye plater, og som en teknisk god løsning.

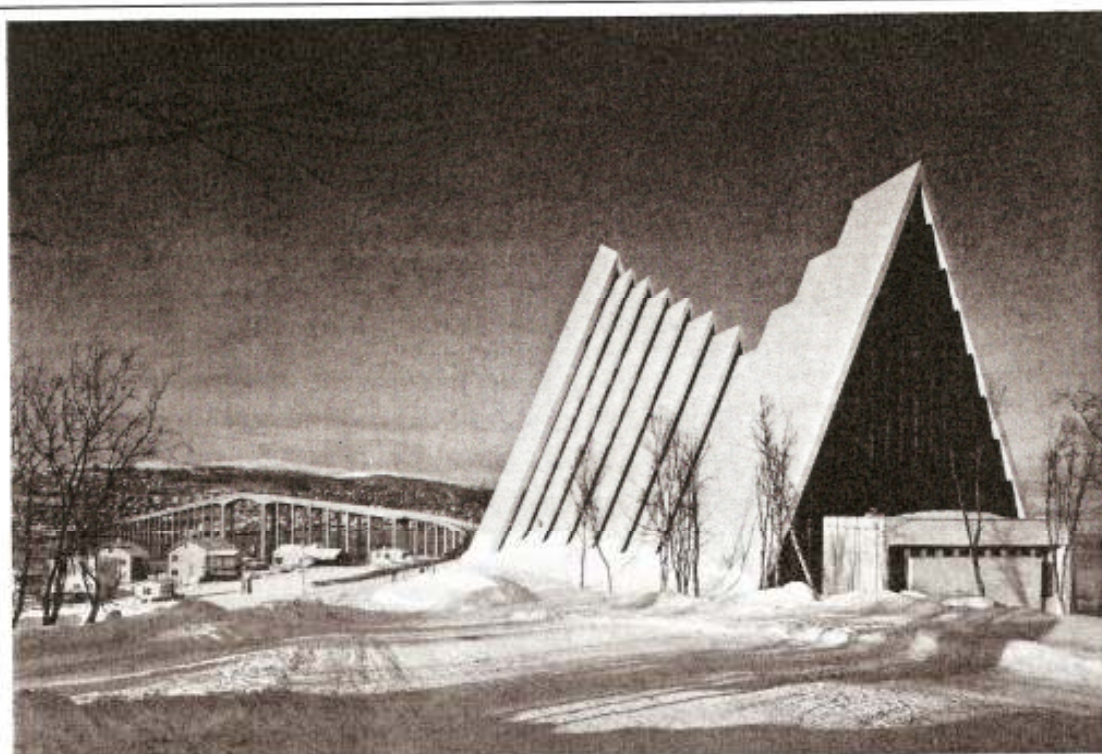
# Ishavskatedralen i Tromsdalen er kledd med Høyang aluminium fasadeplater.
