## **B.f. 359. RØROS. SLEGGVEIEN 3**

Farge- og bygningsarkeologiske undersøkelser og dokumentasjon av øst- og sydfasadene.

Tittel B.f. 359. Røros. Sleggveien 3 Farge- og bygningsarkeologiske undersøkelser og dokumentasjon av øst- og sydfasadene.	Rapporttype/nummer NIKU Oppdragsrapport 175/2014	Publiseringsdato 06.11.2014
	Prosjektnummer 156.1056.14	Oppdragstidspunkt 28.6. – 6.11. 2014
	Forsidebilde Røros. Sleggveien 3. Hovedfasaden. Foto: Brønne 2006.	
Forfatter(e) Jon Brønne	Sider 24	Tilgjengelighet Åpen
	Avdeling Konservering

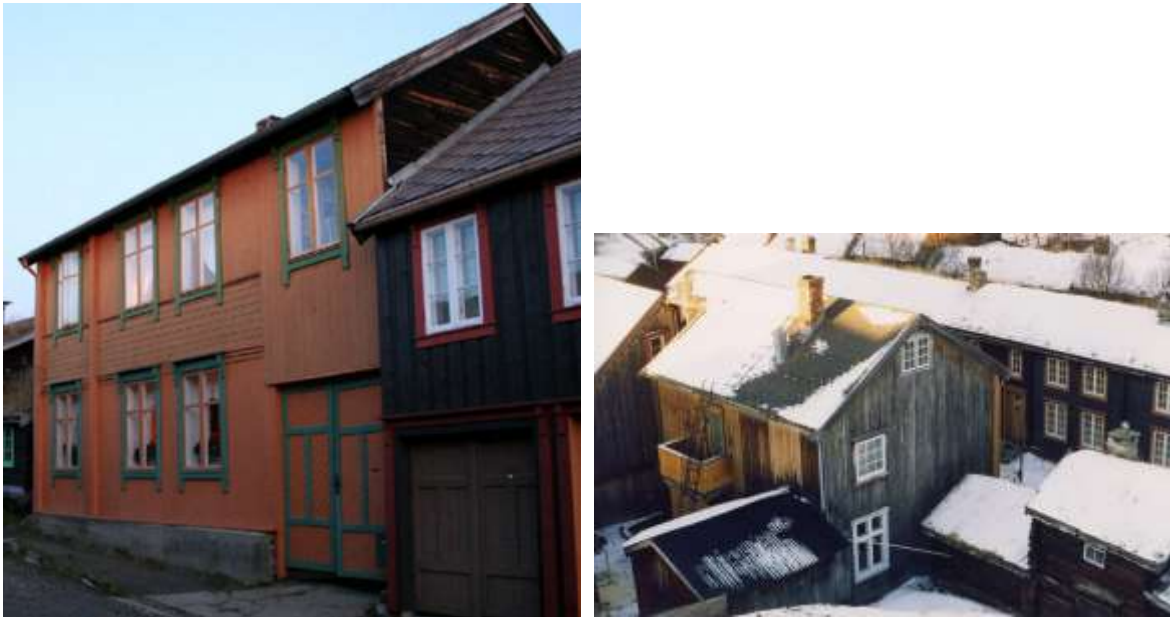
Fig. 2. Røros. Sleggveien 3. Til venstre: Hovedfasaden. Foto: J. Brønne 2006. Til høyre: Nord og østveggen. Nordveggen er fremdeles umalt, og «husmorvinduet» med løse sprosser står i hjørnerommet i 2. etasje not nordøst. Panelet på østveggen har spor etter tre generasjoner med, - og uten overflatebehandling. Sporene etter innbøtingen av østvinduet i 2. etasje er lett synlig. Foto: Berit Bakosgjelten 1995.
