# MILJØOVERVÅKNING I GAMLEBYEN I OSLO

Statusrapport for overvåkning av kulturlag 2012

Lise-Marie Bye Johansen

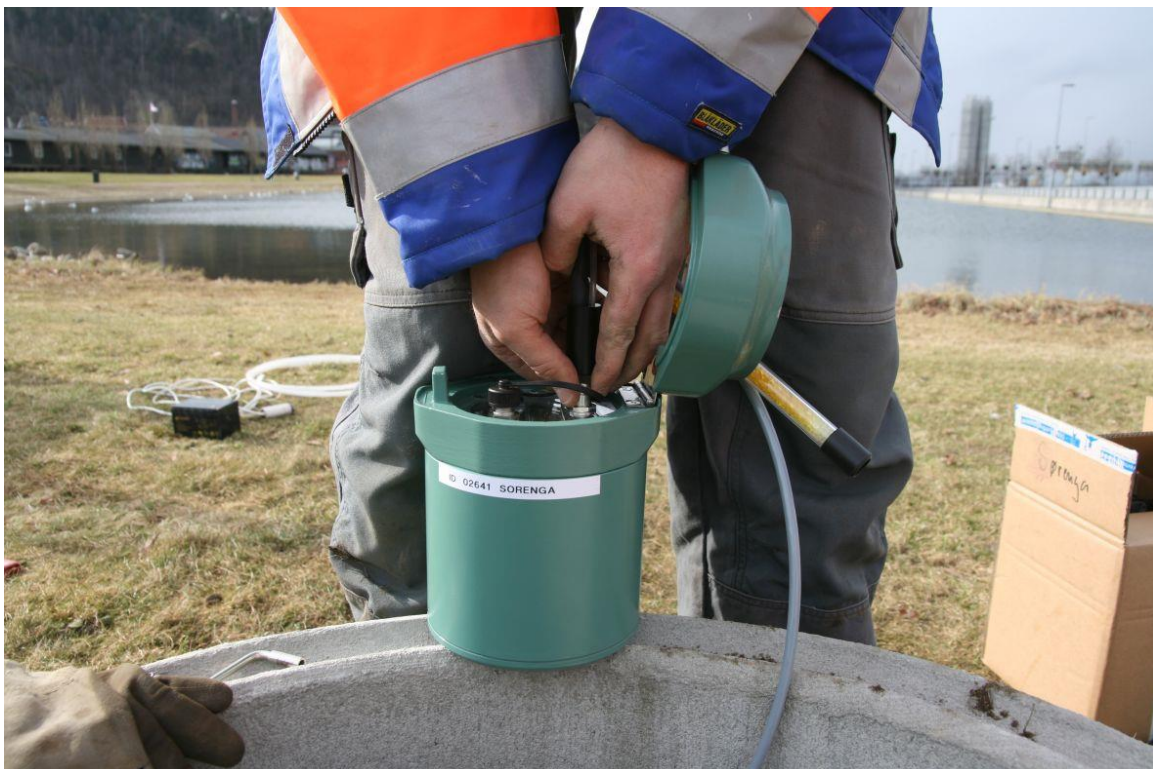
I første prosjektene (Midgardsormen og peleprosjektet) ble det satt ned loggere som skulle stå utenfor selve brønnrøret (Fig 5 og fig 6). De fleste av disse loggerne er nå byttet ut og erstattet med loggere som settes ned i selve brønnrøret (Fig 7 og fig 8).

Figur 5: Logger fra peleprosjektet, Sørenga. Loggeutstyr sett fra siden. (Foto: niku\_ark\_307754).

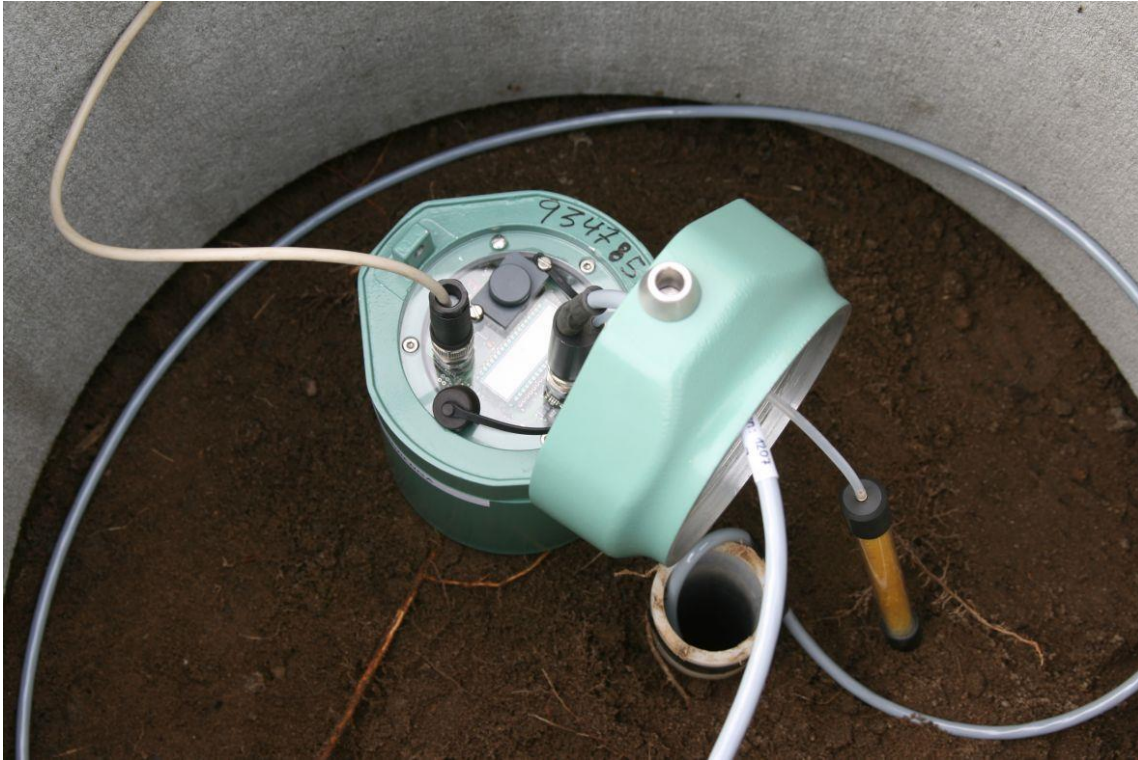
Figur 6: Logger fra peleprosjektet. Loggeutstyr sett ovenfra. (Foto: niku\_ark\_307755).

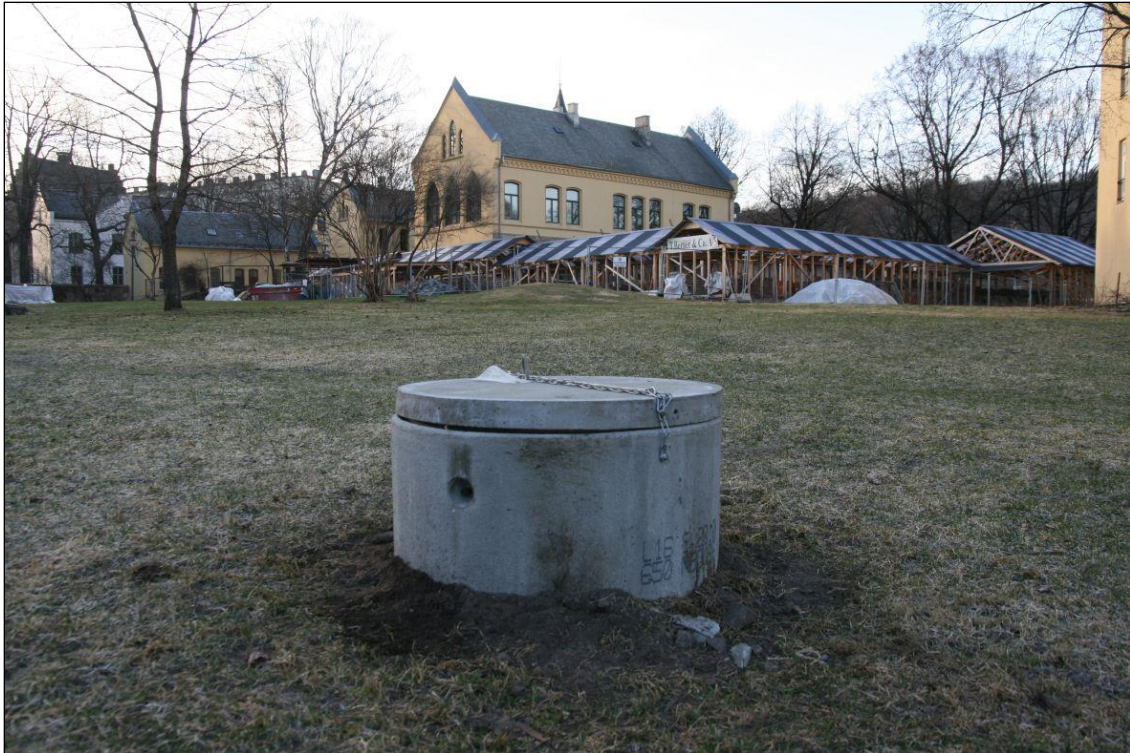
I 2009 ble det igangsatt et miljøovervåkingsprogram som del av Riksantikvarens peleprosjekt i Oslo. Det ble etablert to brønner; en ved vannspeilet i Middelalderparken og i Oslogate 6 ved Minneparken. For å beskytte dataloggerne ble det satt ned betongkummer og lokk (fig 9). Kummene var sikret med kjetting og hengelås. Nedsettingen av kummer var på forhånd ikke klarert med Kulturetaten, som har ansvaret for vedlikeholdet av parkarealene. Kummenes størrelse var også sjenerende i parken og problematisk for gressklippere. Det ble derfor bestemt at betongkummene skulle erstattes av hardplast- ogsementringkummer, med grønne lokk med dimensjon ca. 0,25m (fig 11 og 12). Lokkene skulle boltes fast i røret. Topp av kum skulle være mulig å kjøre over i forbindelse med gressklipping (fig 10). Samme dag som kummene ble fjernet, ble det oppdaget at det var utført hærverk med fjerning av hengelås og slått skall av topplokket ved kummen i Minneparken. Loggeren var heldigvis intakt nede i kummen og det ble sjekket opp mot nettet for å se at den logget som den skulle.

Figur 9: Kum for brønn ved Oslogate 6. (Foto: niku\_ark\_307765)

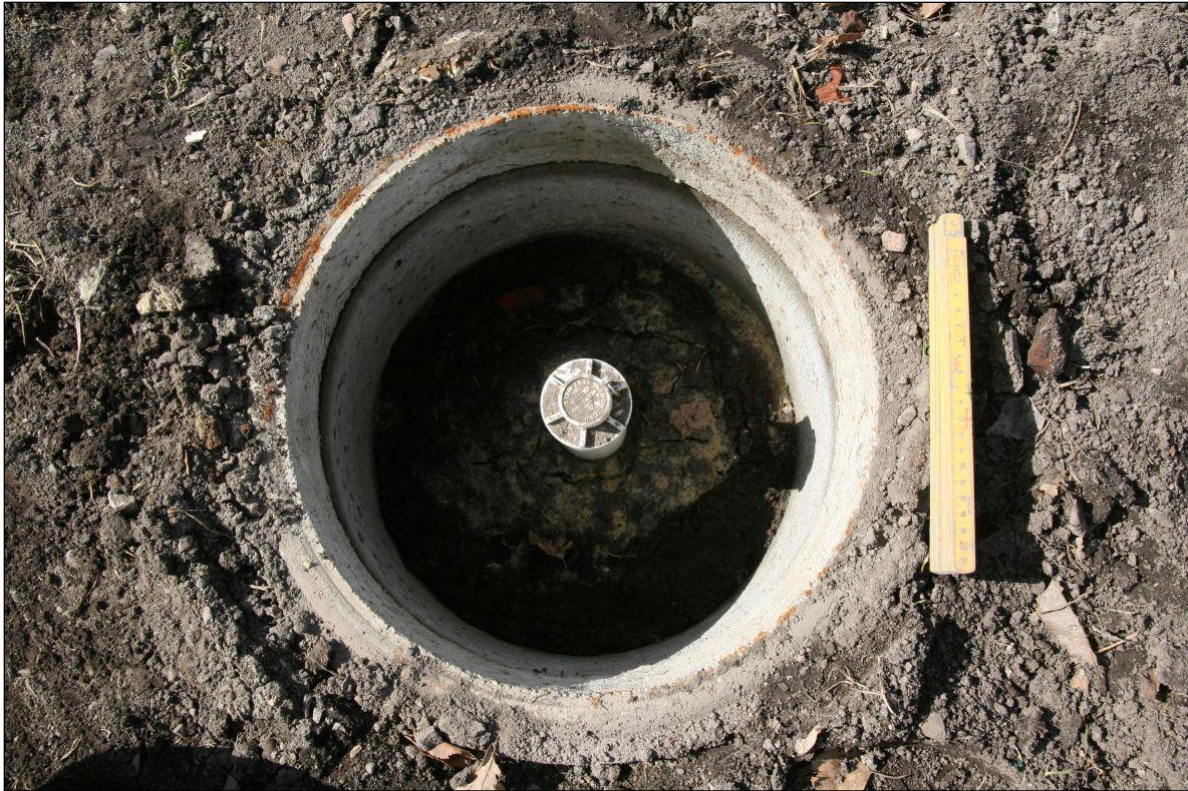
Figur 11: Kummer bestående av sementringer.

I forbindelse med Midgardsormprosjektet, ble det satt ned flere kummer under bakkenivå: MB 9, MB 14 og MB 6. Enkelte av kummene var utformet med mindre sementringer (Fig 11) andre var en type plastikkbøtte (fig 12). Et problem med kummer under bakkenivå er, at de fylles opp med vann. Dette kan skape komplikasjoner for loggeren. En av brønnene, MB 6, lå ute på plassen ved Verkstedhallen. I dette området er det store lekkasjer på vannledningene som påvirker måleresultatene. Denne kummen er siden blitt satt ut av drift. For å tette kummene, slik at brønnene ikke skulle drukne, ble det satt ned et plastrør rundt brønnrøret sammen med plast (fig 13 og fig 14). Det hele ble forseglet av et plastlokk.

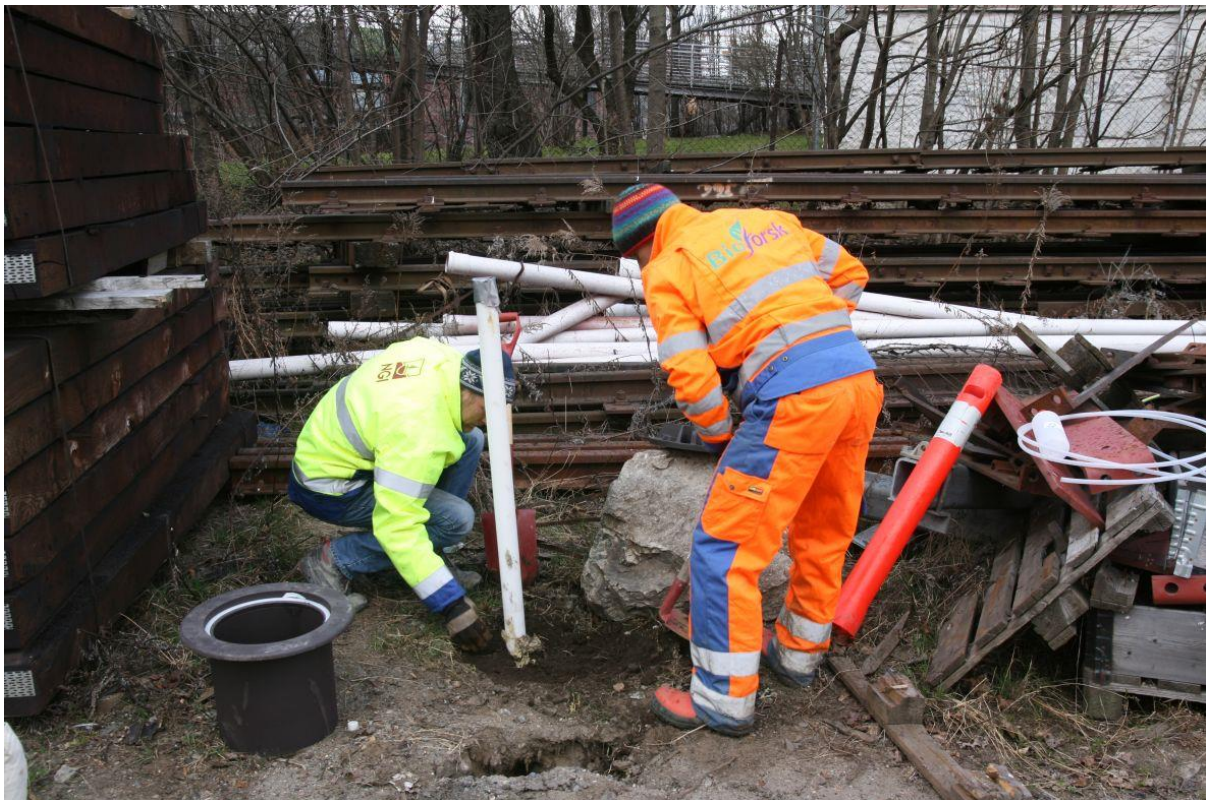
Figur 12: «Bøttekum». Foto: niku\_ark\_307763

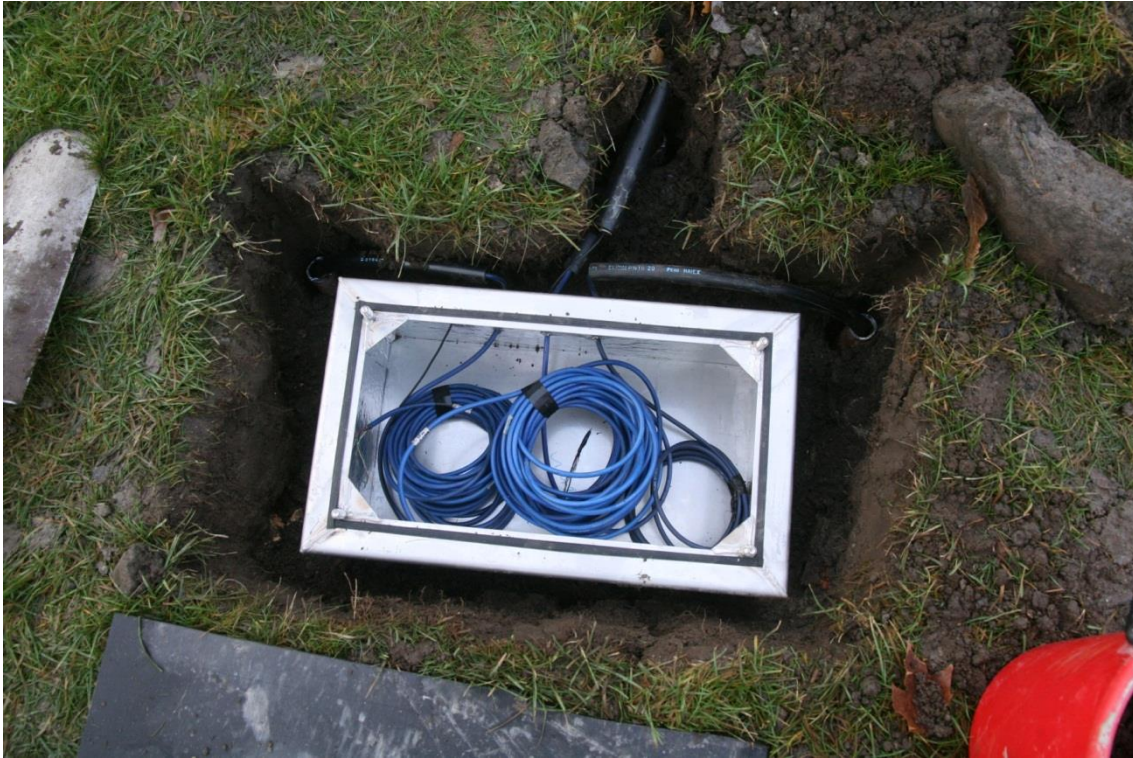
Figur 16: Vann og frostsikret boks, sett ovenifra.

For å utbedre feilen med vanninnsig til loggerne tas det nå i bruk frost- og vannsikre bokser. I 2012 ble det satt ned en vann- og frostsikret boks rett ved Clemenskirkeruinen, for å oppbevare loggerne fra piezometerene tilhørende Follobanen (fig 15 og fig 16).

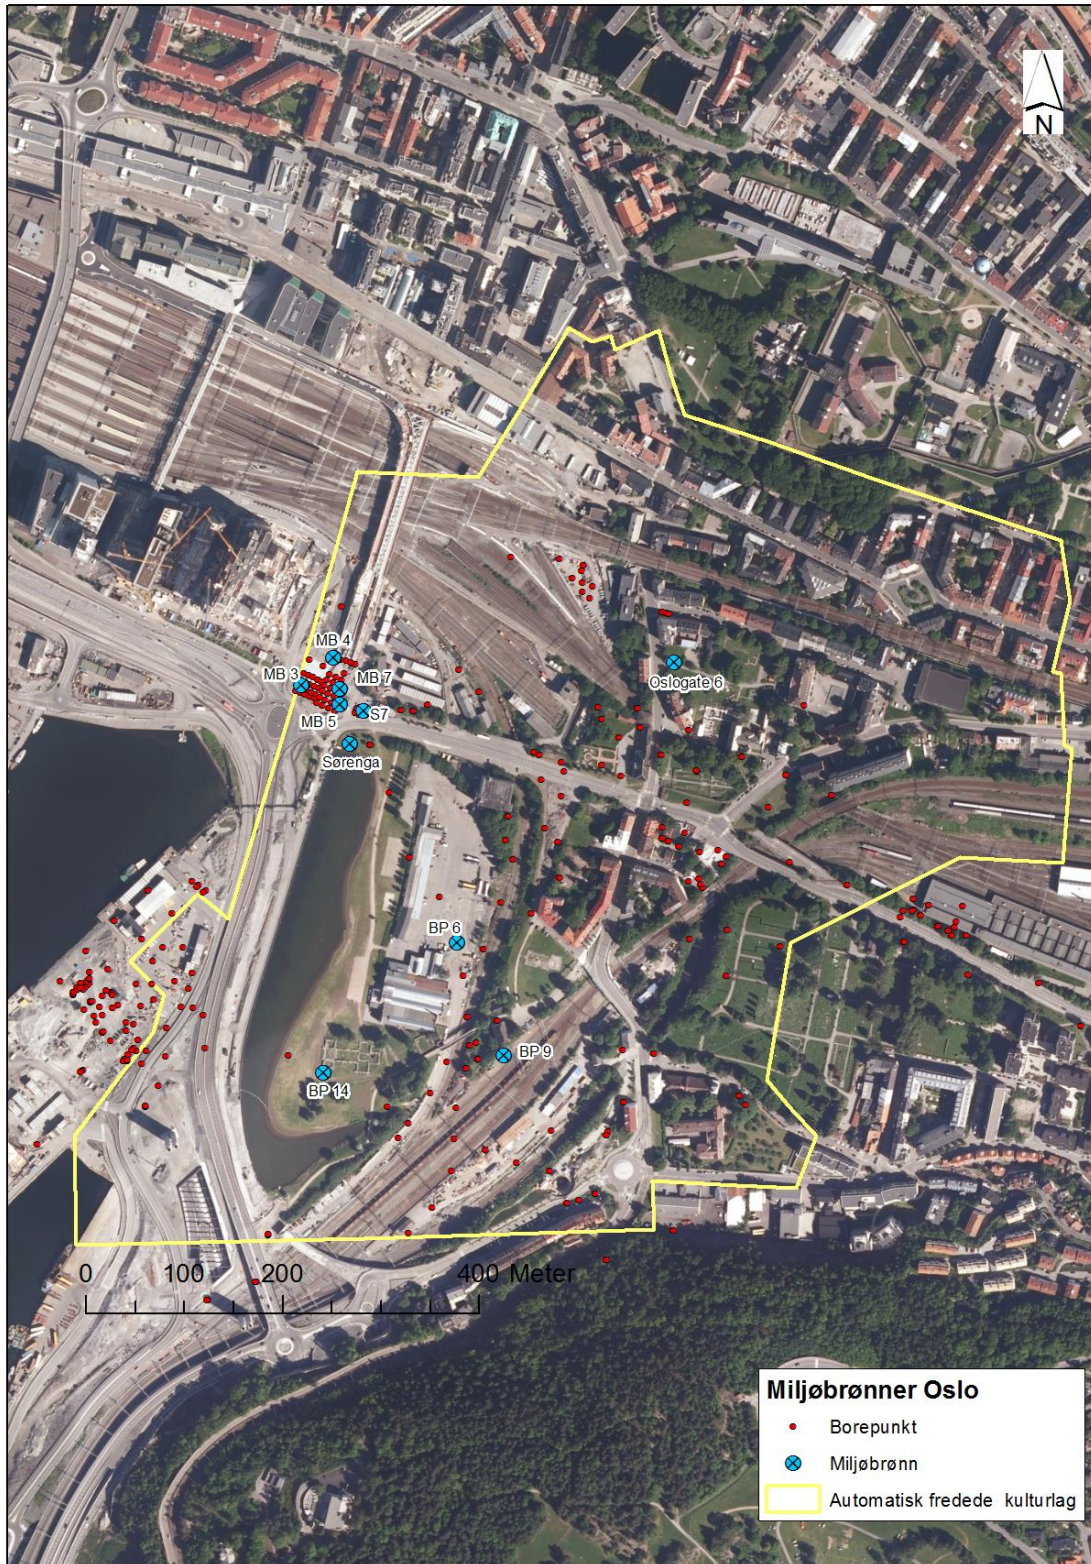
Til sammen er det satt ned 10 brønner i Oslo. 10 av disse skal være aktive 2012 (fig 20).

Figur 20: Aktive brønner innenfor Middeltalderbyen Oslo.
