**BYANTIKVAREN
I BERGEN**

**Årsrapport 2013:
Tiltak på Erkebispegårdens ruin i Bergen**

BERGEN KOMMUNE
BYRÅDSAVDELING FOR BYUTVIKLING,
KLIMA OG MILJØ

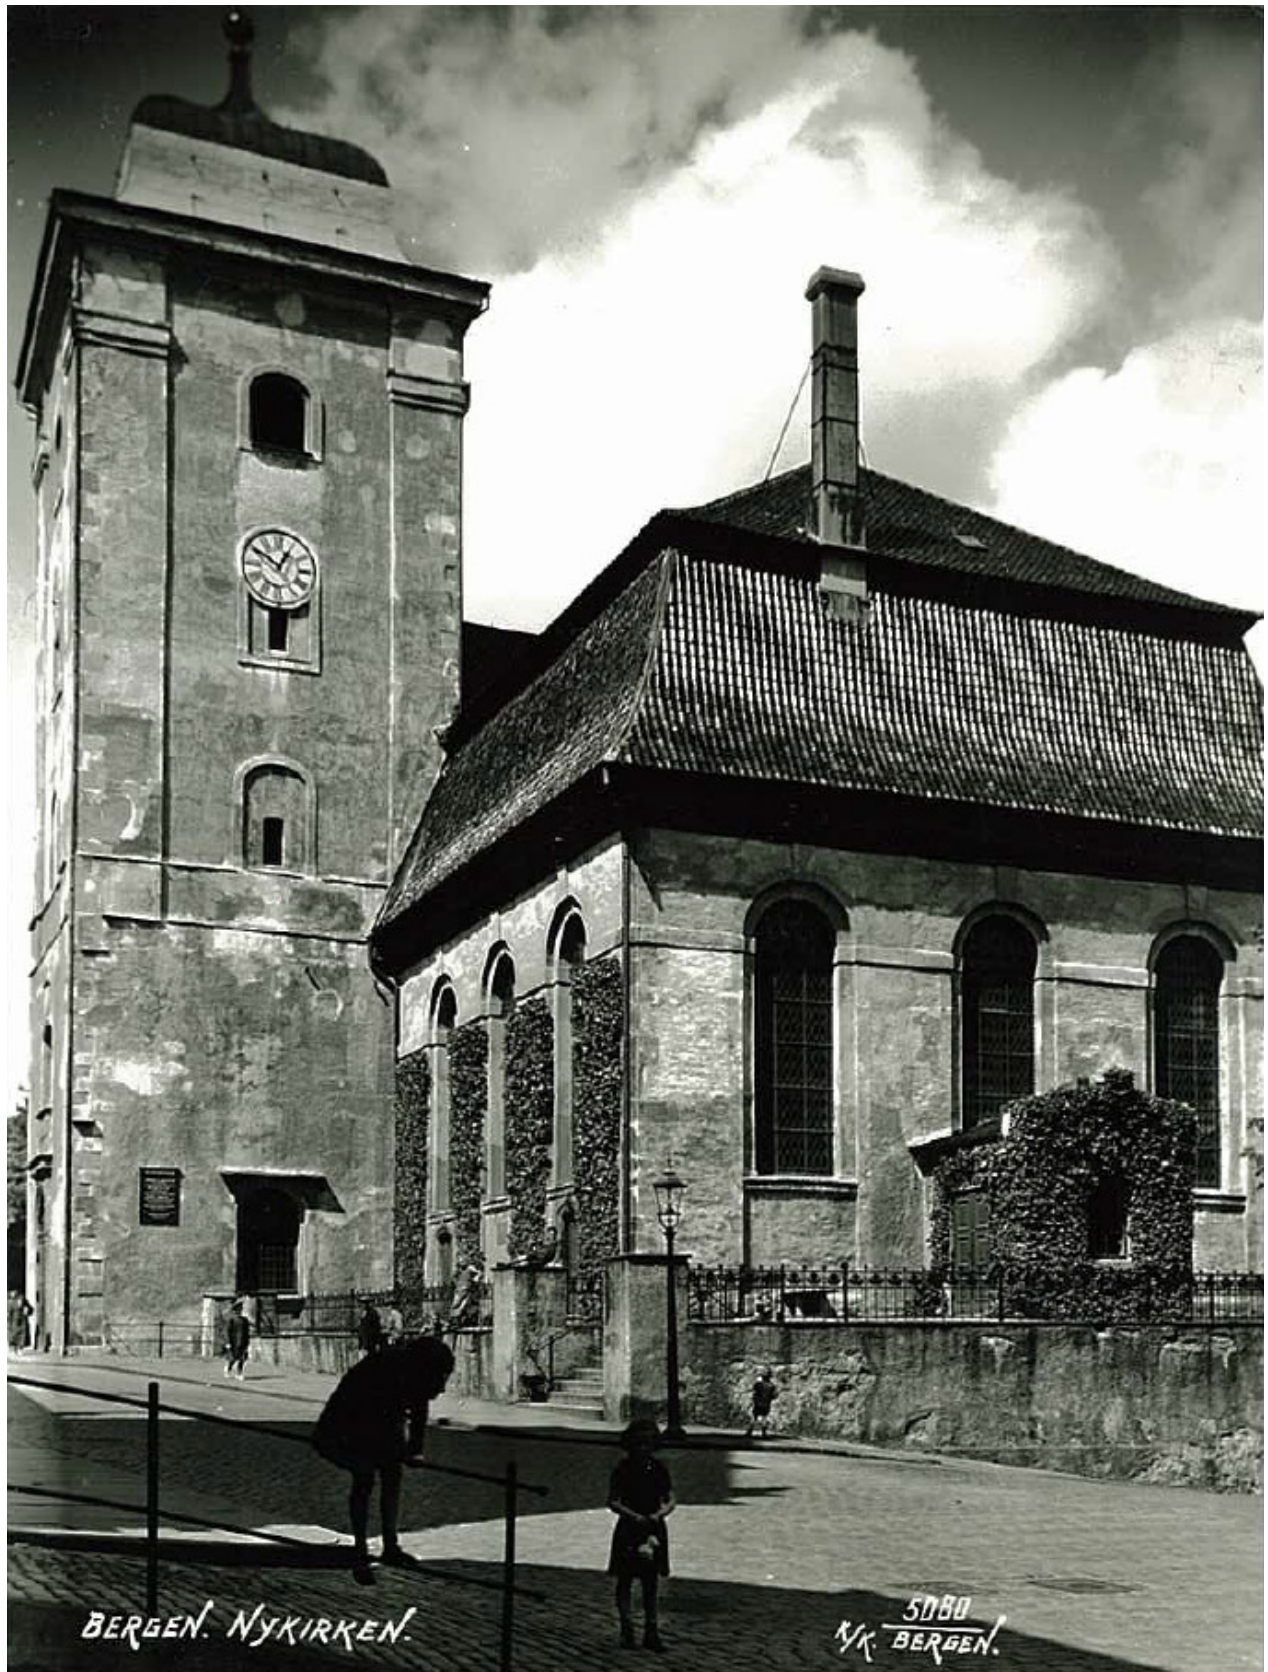
Fig. 1. Sørsiden av Nykirken med terrassen før eksplosjonsulykken i 1944. Nøyaktig tidspunkt er ukjent, men det dreier seg antagelig om mellomkrigstiden. Merk tilbygget på terrassen, et «våpenhus» i mur, og at murlivene i terrassen er pusset (Postkort, Knud Knudsen).

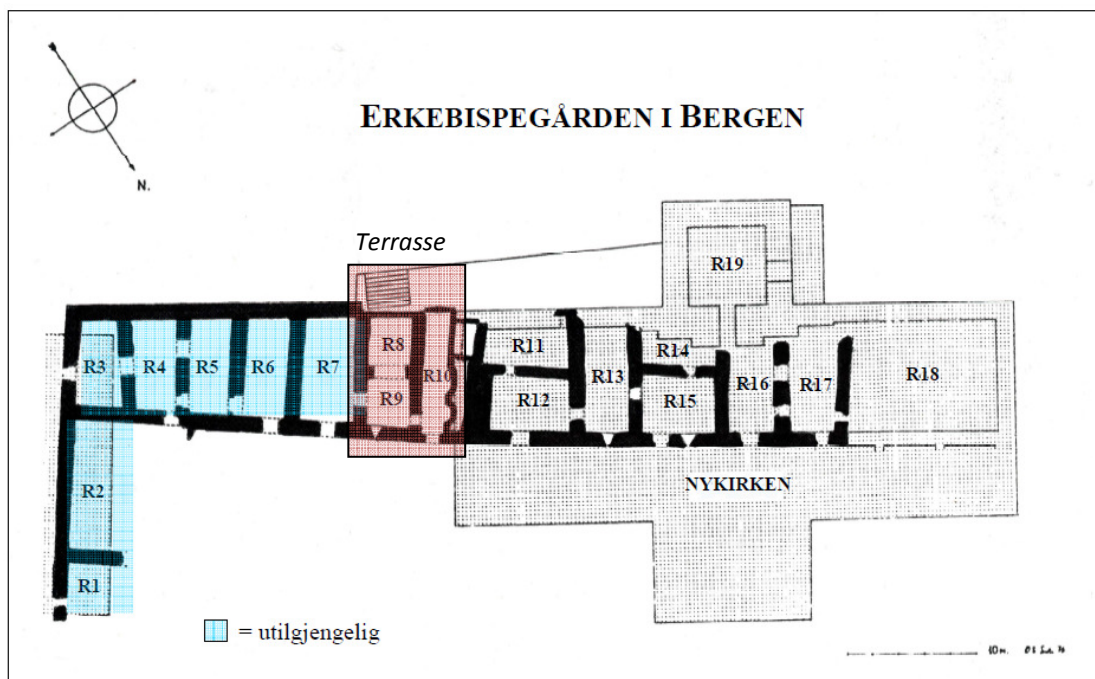
I Nykirkens terrasse mot sør (figur 2-3) er det bevart flere hvelvede rom med middelalderisk murverk etter Erkebiskopens handelshus i Bergen. Takhvelvingene er etterreformatoriske og oppført i forbindelse med oppdelinger av rommene til varekjellere på 16- og 1700-tallet.

Fig. 2. Heltrukne linjer markerer dokumenterte murer etter middelalderens anlegg. Rommene som er markert med blått ligger under gategrunn. Terrassen er markert med rødt (Hagen 2013:16).

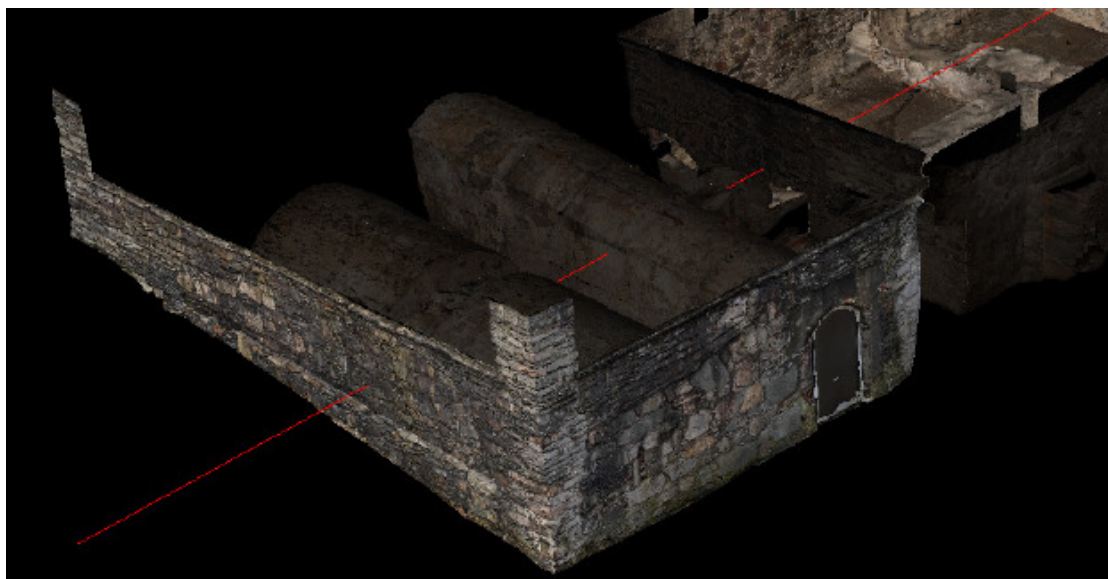
Fig. 3. Terrassen på sørsiden av Nykirken. Perspektiv mot NV (Illustrasjon: Riksantikvarens fotogrammetriprosjekt, 2009).

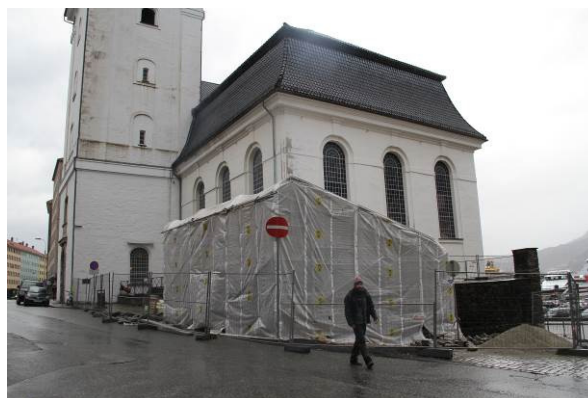
Fig. 9. Det ble oppført et midlertidig vernebygg over trappen under arbeidene (Foto: Byantikvaren 2013).

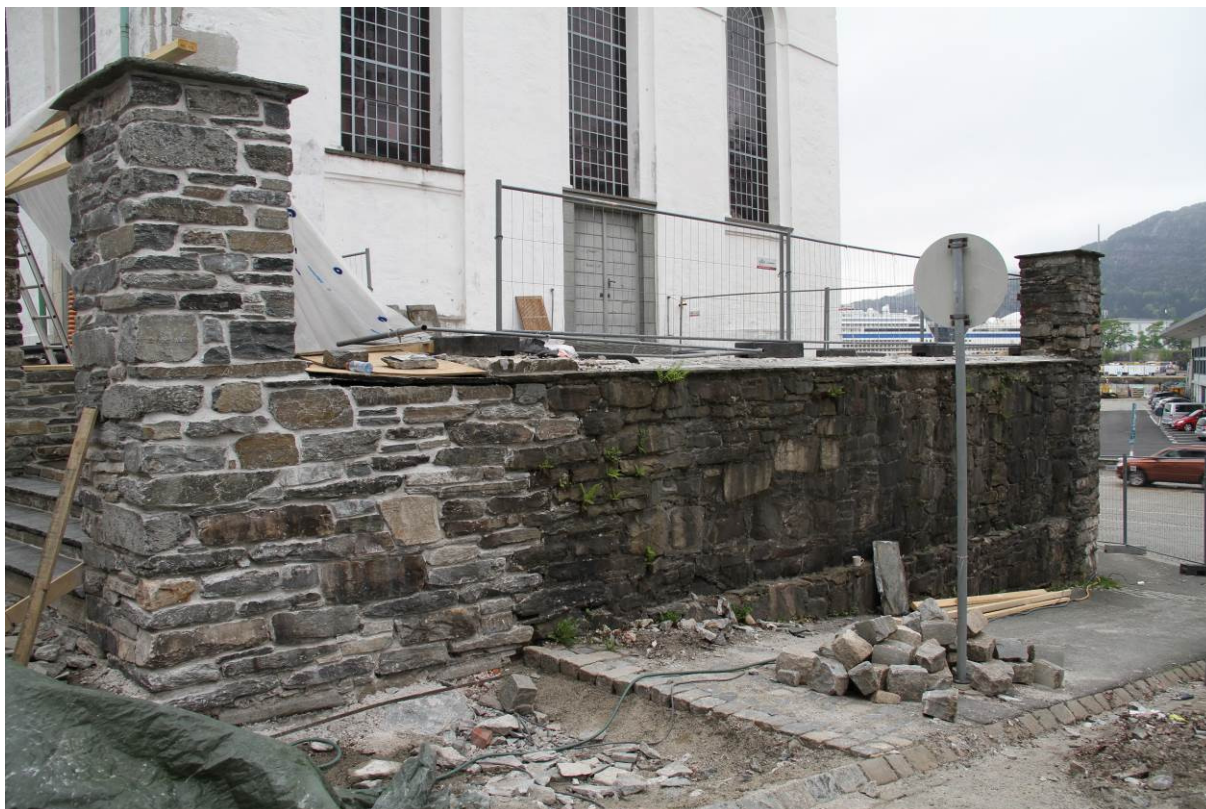
Fig. 13. Gjenetablering av trapp og pilarer (foto: Byantikvaren 2013).

Trappen og pilarene ble demontert i forbindelse med gravingen, og gjenetablert etter at det middelalderske murlivet var dokumentert og sikret. I samråd med Riksantikvaren ble det besluttet å gjenetablere trappen med skifertrinn, og ikke som tidligere med granitt-trinn (figur 10-11). Trinnene i trappen har dermed fått et tilsvarende uttrykk som de øvrige trappene omkring Nykirken (figur 12). Det ble benyttet en hydraulisk kalk, NHL 3.5, under gjenetableringen (se vedlegg for produktblad).

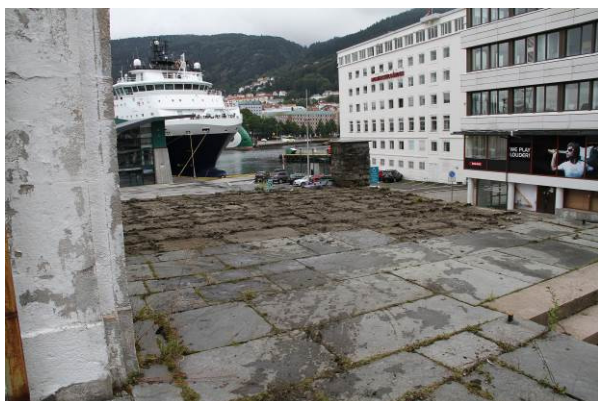
En sentral årsak til fukt i ruinmurene var tilsig av vann fra terrassedekke og en lekkasje fra taknedløpet fra Nykirken. For å tette lekkasjene ble hellene på terrassen demontert (figur 14). Det viste seg at under helledekket, som var lagt i sand, lå et tykt sammenhengende sementlag over hele terrassen (figur 15). Dermed ble ikke planen om å grave av massene under helledekket ned til hvelvingene og erstatte med dreneringsmasser og et armert påstøp over, gjennomført. Ettersom sementdekket hadde riktig fall ble det besluttet å la det ligge som fundament for en vanntett membran.

Fig. 14. Terrassedekket ble demontert (foto: Byantikvaren 2013).
