Tilbakeføringsprosjektet – Viste kirkeruin,  
Randaberg kommune

Oppdragsrapport 2015/2016  
Universitetet i Stavanger,  
Arkeologisk museum,  
Avdeling samlinger  
Avdeling konservering

## Tilbakeføringsprosjektet – Viste kirkeruin, Randaberg kommune

Gård: Viste, gnr. 59, bnr. 4, Randaberg kommune, Rogaland.

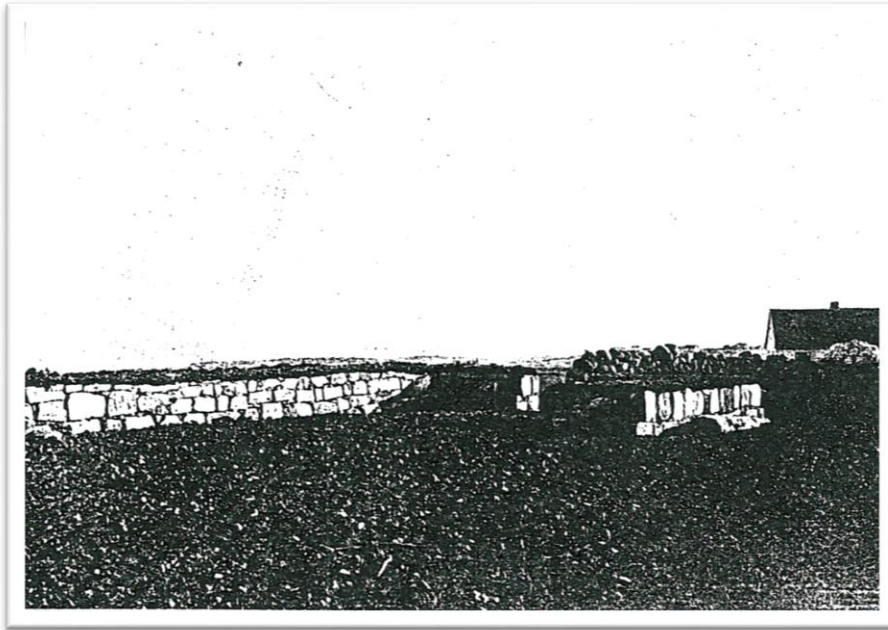
Helliesens sitt bilde (se figur 3) er tatt utenfor den nordøstlige veggen og er sørvestvendt. Kvaliteten på bildet er god nok til å få inntrykk av murverket slik som det var etter utgraving. Man kan for eksempel se tydelig at sørveggen har bestått av tre skift murverk over bakkenivå, dette var i kontrast til de to skiftene som var synlige før tilbakeføringsarbeidet. Jord og torv som hadde bygget seg opp dekket nederste skift. Det samme kan være tilfellet for både den vestre og den nordlige veggen og dermed var det anbefalt å fjerne torvlaget rundt murvanger og i kirkerommet. Fotoet viser en generell ryddighet på området, og ruinveggenes regelmessige høyder kan tyde på at de ble restaurert før bildet blir tatt. I tillegg ser kirkerommet ut som det er pløyd, noen som Helliesen angir som forklaring på hvorfor det er så lite igjen av den østlige veggen «*Gårdens eiere har som ovenfor nævnt flere gange gravet i haugen for opdyrkingens skyld. De har derved ødelagt murens nordøstlige hjørne.*» (Helliesen 1898)

Figur 3: Foto tatt av T. Helliesen i 1898. Viste kirkeruin, Randaberg. Sett fra nordøst.

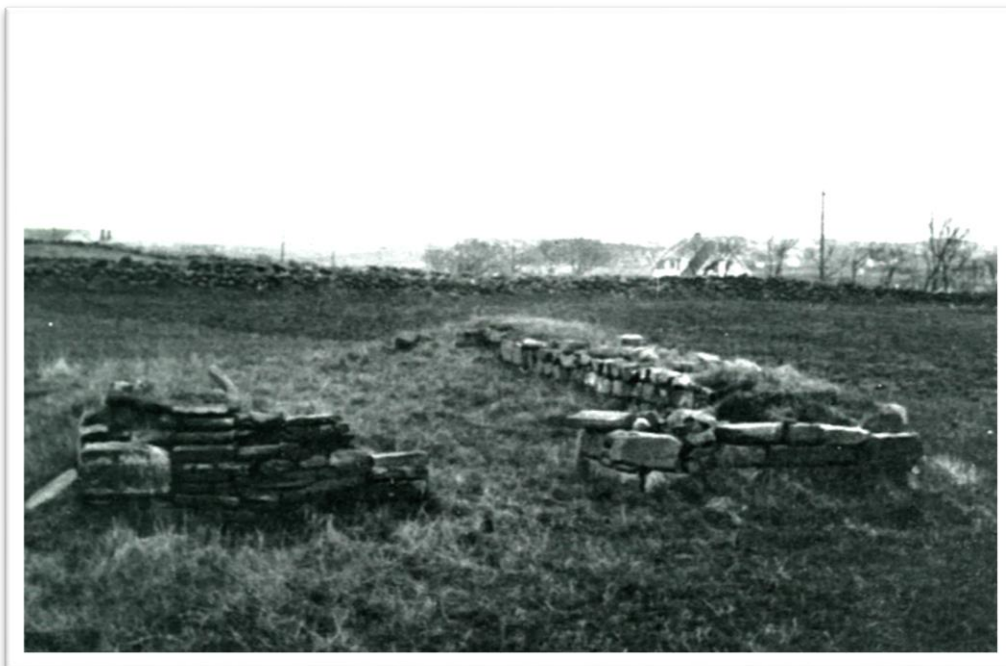
På Lexow sitt foto (figur 4) framkommer den vestre vegg godt. Det er tatt østover utenfor den vestlige vegg. Sammenlignet med Helliesen sitt foto, er området overgrodd med torv. Verken nedre skift på ytre vange eller det østlige murverket er synlig. Den generelle tilstanden til murverket ser mer stabil ut enn før konserveringsarbeidet i 2015 begynte. Likevel er det tegn på at kollapsprosessen hadde begynt med en utrast stein som ligger på bakken ved det nordvestre hjørnet og noen steiner stablet ustødig på toppen av den sørlige og vestre vegg.

Figur 4: Foto tatt av J. Lexow i 1957. Viste kirkeruin, Randaberg. Sett frå vest.

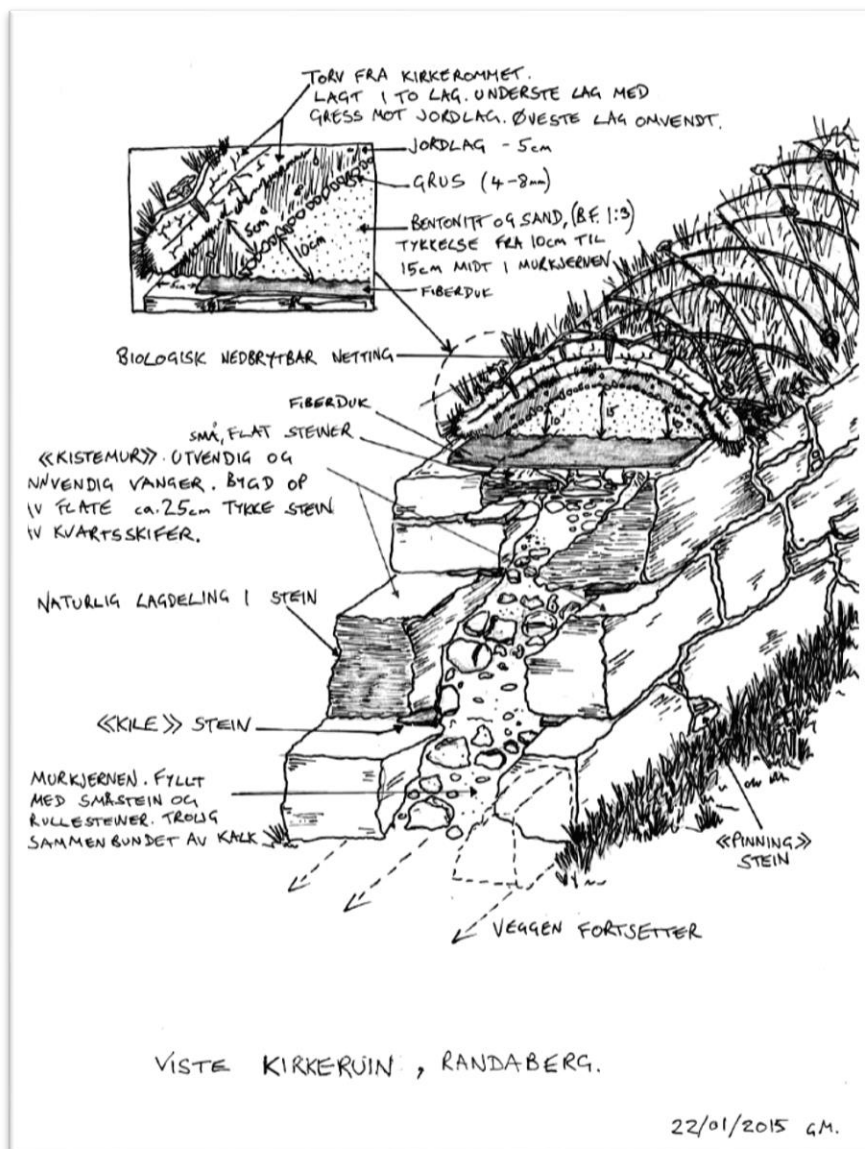
Figur 11: Foreslått «toppdekke» -tiltak.

- Veggene ble stabilisert med bruk av små pinning-/kilesteiner der det var behov.
- Torvlaget i kirkerommet ble fjernet og lagret slik at den kunne brukes som en del av toppdekkesystemet.
- Det ble lagt nytt «toppdekke» av fiberduk, bentonitt, jord og tidligere bevart torv. Torvlaget ble plassert og festet med bruk av biologisk nedbrytbar netting, og fikset med plugger (se figur 11).
- Etterarbeidet inkluderte vedlikehold av de nye toppdekkene, nye runder med fotodokumentasjon og håndtegninger, og utførelse av andre tiltak som dukket opp underveis (f.eks. tildekking av jordlag som ble eksponert etter fjerning av torvlaget i kirkerommet).

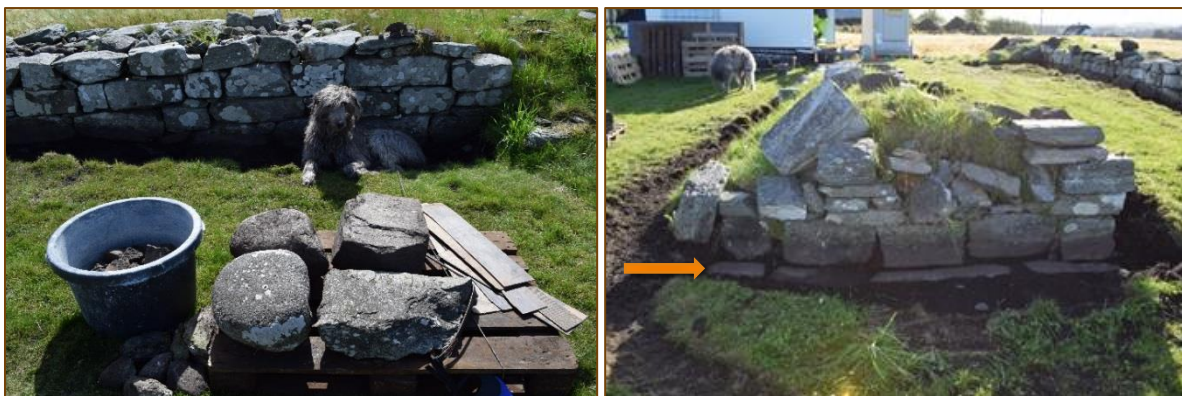
Figur 12(a): Hensiktsmessig lagring av løse steiner (b): Ytrevangen av vestvegg, torvlaget fjernet rundt murvanger. Pilen peker på steinheller, eller sokkel, som stikker ut forbi murlivet.

Fjerning av torvlaget langs ytrevangen av den vestre vegg avdekket en slags helle eller bred kant som stikker lengre ut forbi murlivet (se figur 12 (b) og figur 14) Dette er kun funnet på den vestre fasaden, det vil si omkring inngangspartiet. Dette er kanskje sokkelen som Helliesen beskrev; «Muren som hviler på en ca. 20 cm bred, 20 cm høy steinsokkel ...». I selve

Prosjektet begynte med systematisk fotodokumentasjon av alle veggfasader og murkjerner. Fotografiene kunne brukes som en raskt visuell referanse av murlivet når tiden kom til selve murerarbeidet. Alle steinene som lå løs på bakken ble plukket opp og lagret. De store bygningssteinene ble lagret på paller nær veggfasadene hvor de ble funnet, deretter kunne de bli brukt til å bygge opp denne delen av vegg. Noen mindre steiner egnet som «pinningsteiner» ble samlet sammen og resten ble lagret separat for bruk som fyllmasse i murkjernen (se fig 12(a)).

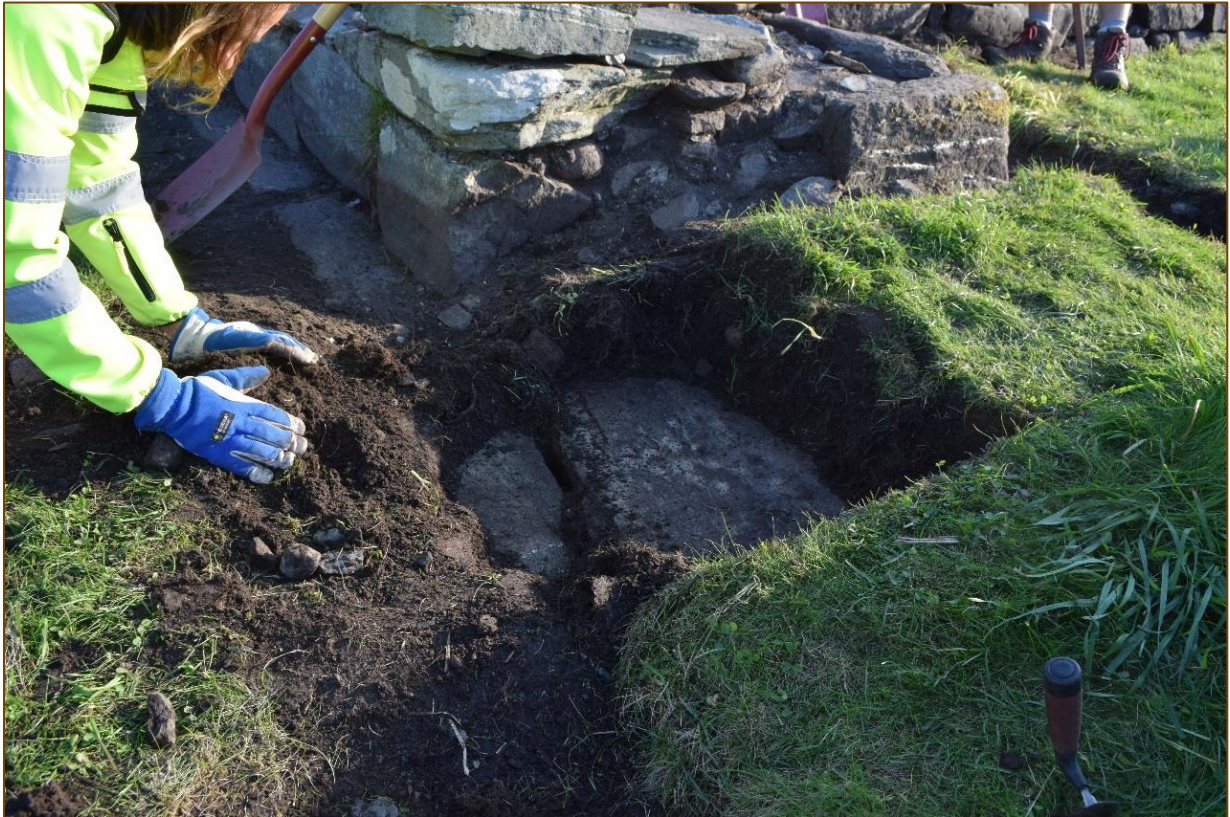
inngangspartiet ble det avdekket hellesteiner som dekket hele døråpningen (se figur 14). De ligger under inngangspartiets murverk og tyder på at de er samtidig med kirkebygget. Dette er ikke beskrevet av Helliesen.

Figur 14: Arkeolog Mari Høgestøl fjerner torvlaget i inngangspartiet. Steinheller kommer frem. Sokkelen langs vestfasaden sees i bakgrunnen.

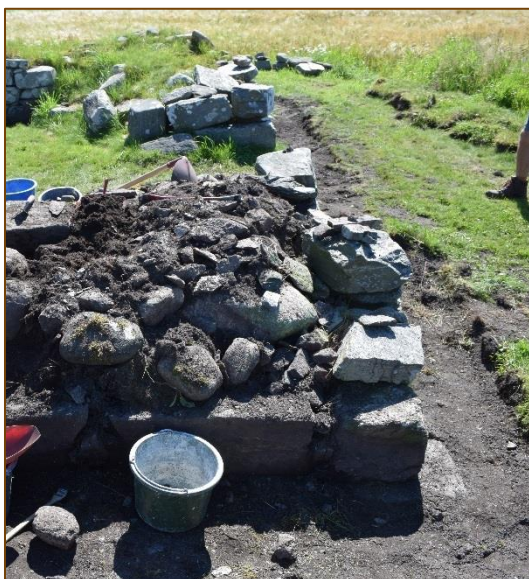
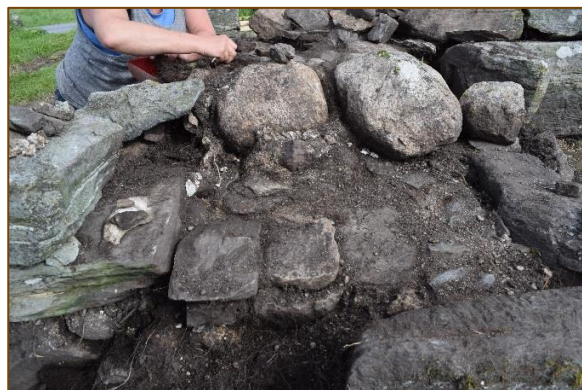
Under avdekkingsarbeidet ble det registrert noen funn av bearbeidete klebersteinsfragmenter. Kalk i murkjernen ble fotodokumentert, avmerket på tegningen og noen prøver ble tatt ut for senere undersøkelse (se avsnitt «Funn»). Kalkbundete murkjerner, dvs murkjerner hvor kalkmørtel fortsatt holdt steinene i opprinnelig posisjon, ble registrert i sørvestre hjørne, nordvestre hjørne, delvis i nordveggen, og i sørøstlige hjørne av murverket. Andre deler stod som løse stein og jord.

Figur 18 (a): Nordvestre hjørne, fjerning av jord fra murkjernen (b) kalkbundet murkjerne kommer frem under rensarbeidet.

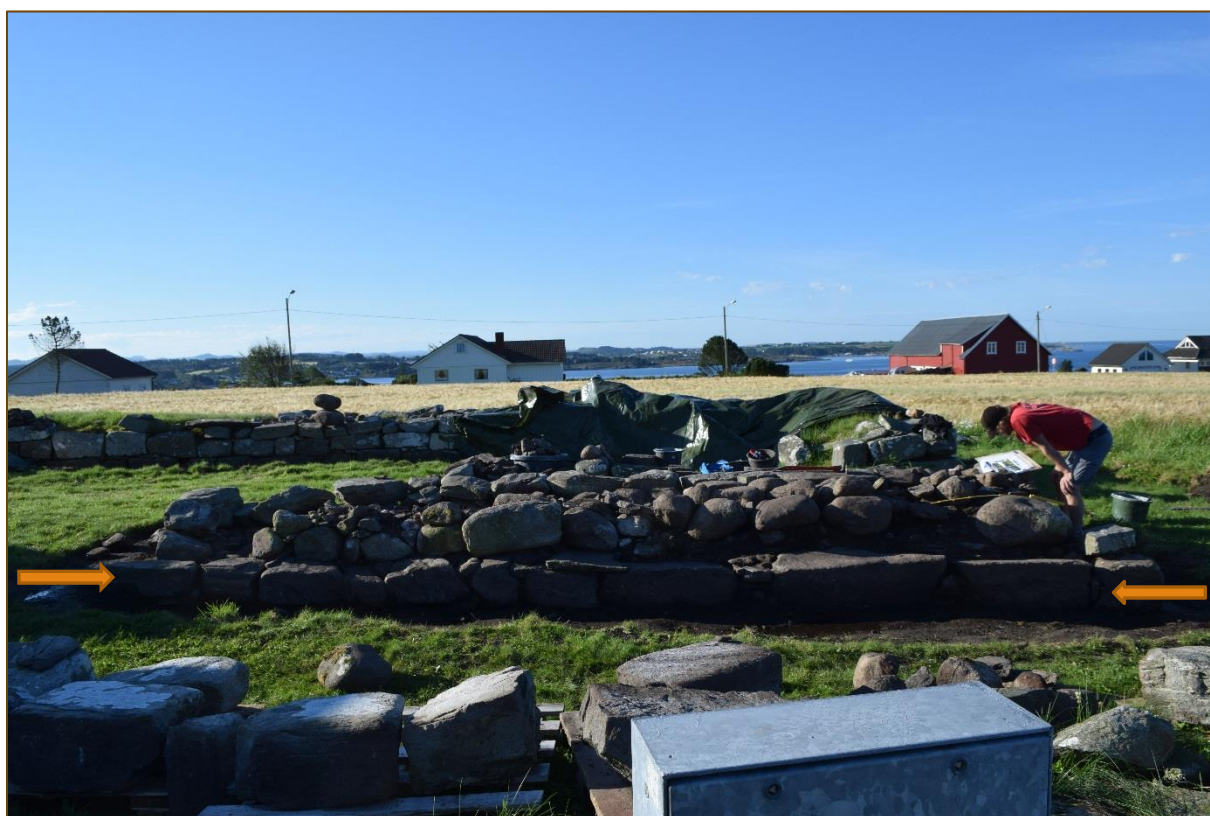
**Figur 19: Nordveggen, bildet er tatt mot sør. Torvlaget fjernet inntil murvanger, og det nedre skiftet (se pilene) ble avdekket. Murkjernen er blitt rensket for torv og jord. Det øverste skiftet av murverket er blitt demontert og ligger på paller i forgrunnen av bildet. George Murphy sjekker bilder av tidligere utseende før remonteringsarbeidet.**

Fjerning av torvlaget langs murvanger og i murkjernen avdekket nedre skift av murverket. Dermed ble murlivet eksponert. Dette var særdeles viktig når det gjaldt ytrevangen av nordveggen, i kirkerommet ved den vestre veggen, i inngangspartiet og østveggen. I alle disse tilfellene var murlivet intakt nok til å gi veggen en linje for utretting og stabilisering av de øvre skiftene (se fig 19). Det var disse områder, samt den ytre vangen av søndre del av vestveggen som krevde demontering og remonteringsarbeid.

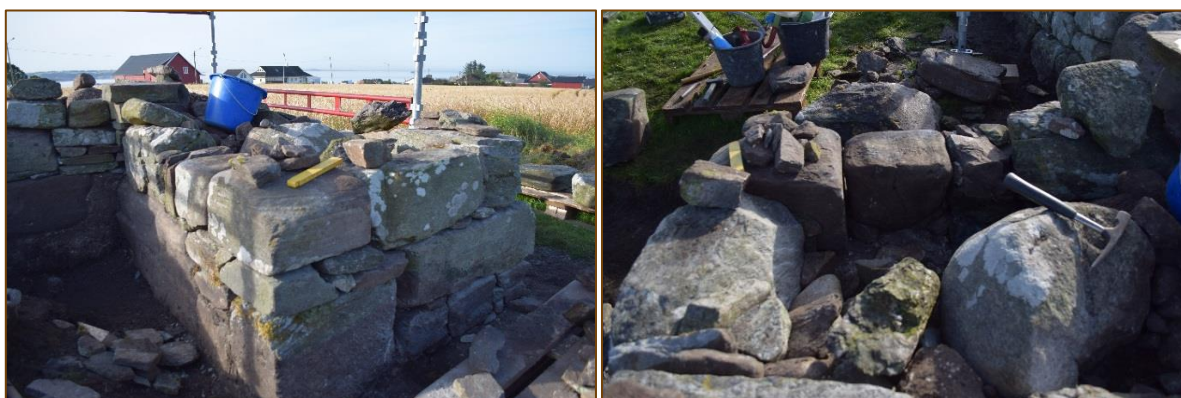
Figur 21 (a) og (b): Monteringsarbeid underveis på søndre del av vestveggen.

Remonteringsarbeidet ble utført ved standard tørrmuringsteknikk. Tørrmur får stabilitet både fra riktig forband og at hver eneste stein selv ligger stabilt. Når steinen ble lagt på muren, ble det murt stabilt ved å kile bak steinen og å pinne foran ved hjelp av små flate steiner. Riktig forband ble sørget for ved å forskyve hver skiftegang, slik at det ikke ble vertikale stussfuger gjennom skiftene. Dette betydde i noen få tilfeller at noen plasseringer av stein ble justert annerledes enn der de ble funnet for å sikre dette viktige forbandet. I et par tilfeller ble det nødvendig å bytte ut steiner med andre steiner fra ruinen. I størst mulig grad ble steiner montert i deres opprinnelige posisjoner og alle endringer ble dokumentert. De historiske fotografiene ga inntrykk av murverkets utseende, mens fotogrammetri, tegninger og fotodokumentasjonen ga posisjoner i nærmere detalj. I områder med kollaps, var de historiske bildene de mest nyttige kildene for monteringsarbeidet.

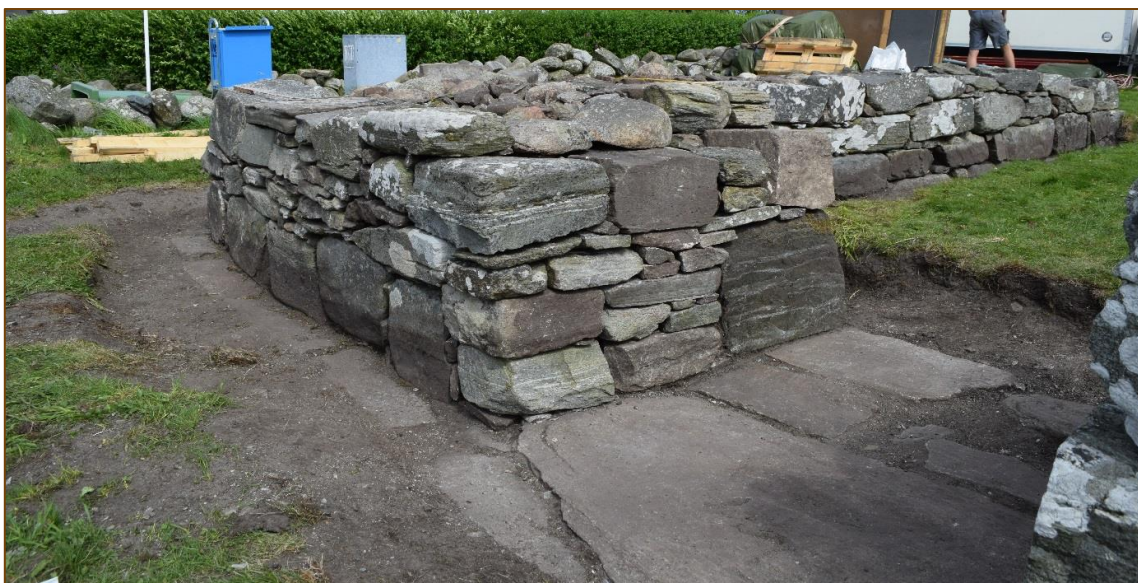
Figur 22: Vest- og nordveggene, ferdig tørrmurt. Legg merke til steinhellene i inngangspartiet og sokkelen langs vestfasaden.

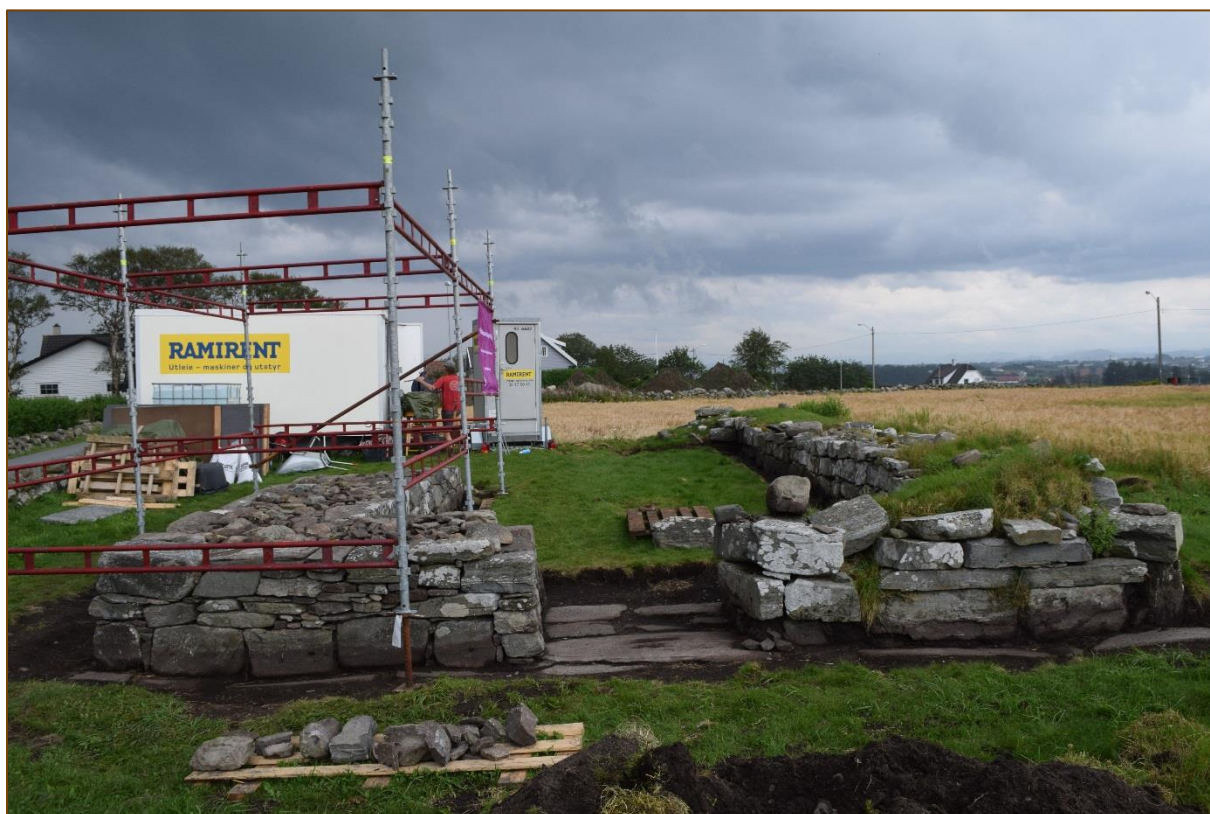
Figur 23: Arbeidet på vestveggen ble gjennomført i to faser. Nordveggen og nordvestre hjørne sammen med nordre del av vestvegg (t.v. for inngangen) var restaurert ferdig før sørveggen sammen med søndre del av vestvegg (t.h. for inngangen) og østvegg ble restaurert.

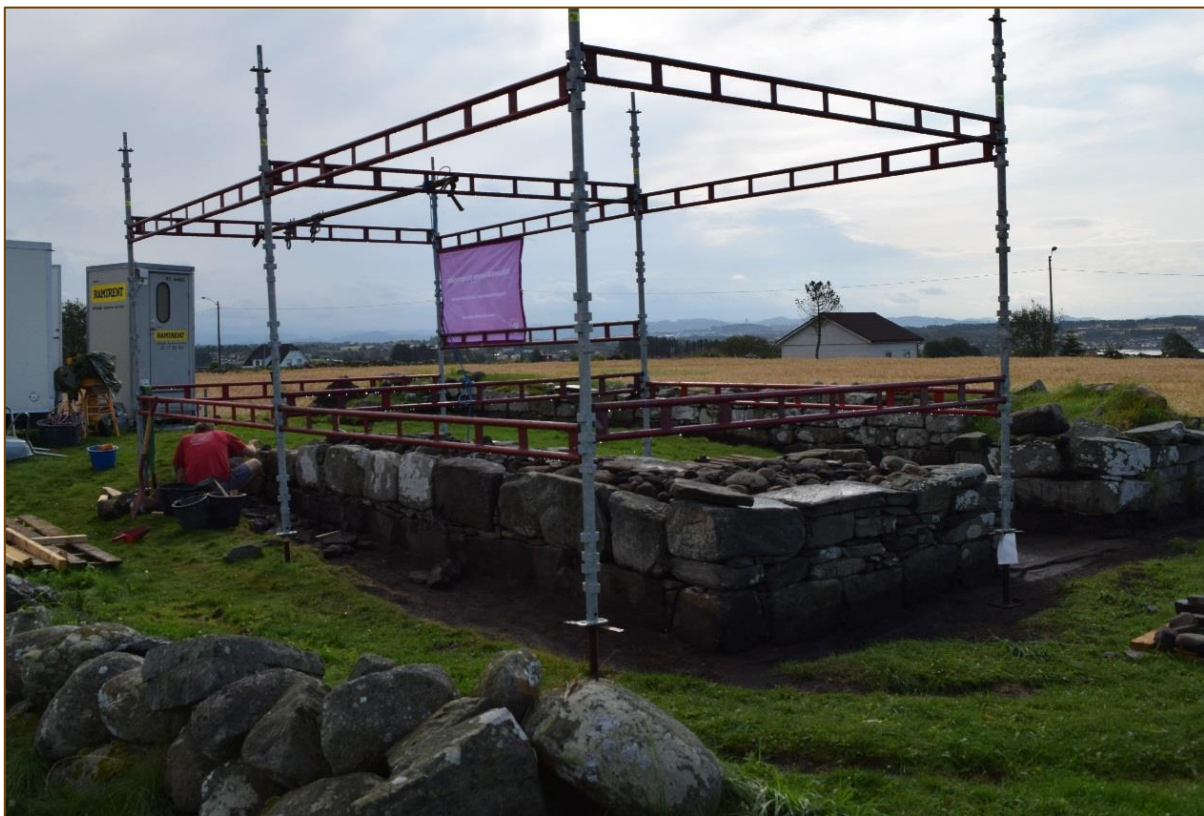
**Figur 25: Ytre vangen av nordveggen. Øverste skift ble montert tilbake med steinene på «høykant».**

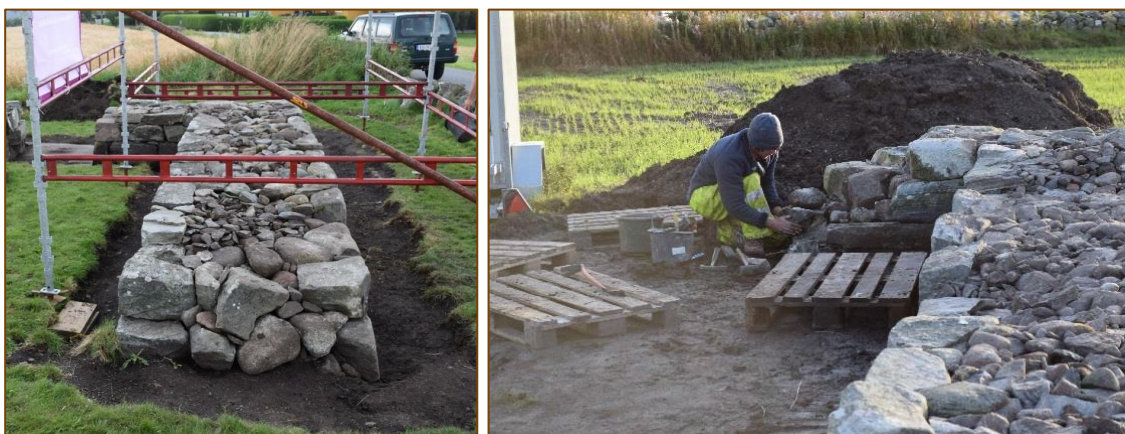
Både i østre og nordre vegg er murverket avbrutt, dvs. revet slik at store deler av det nordøstre hjørnet av kirkeruinen mangler. Det ble bestemt å tørrmure avslutninger slik at man får inntrykk av hvor veggene har fortsatt. Dette viser også hvordan en kistemur bygges, siden de blir stående som tverrsnitt gjennom veggen med både vangene og murkjernen synlige (se fig 27).

Figur 27(a): Avslutning av nordveggen (b): Arbeidet underveis ved avslutningen av østveggen.

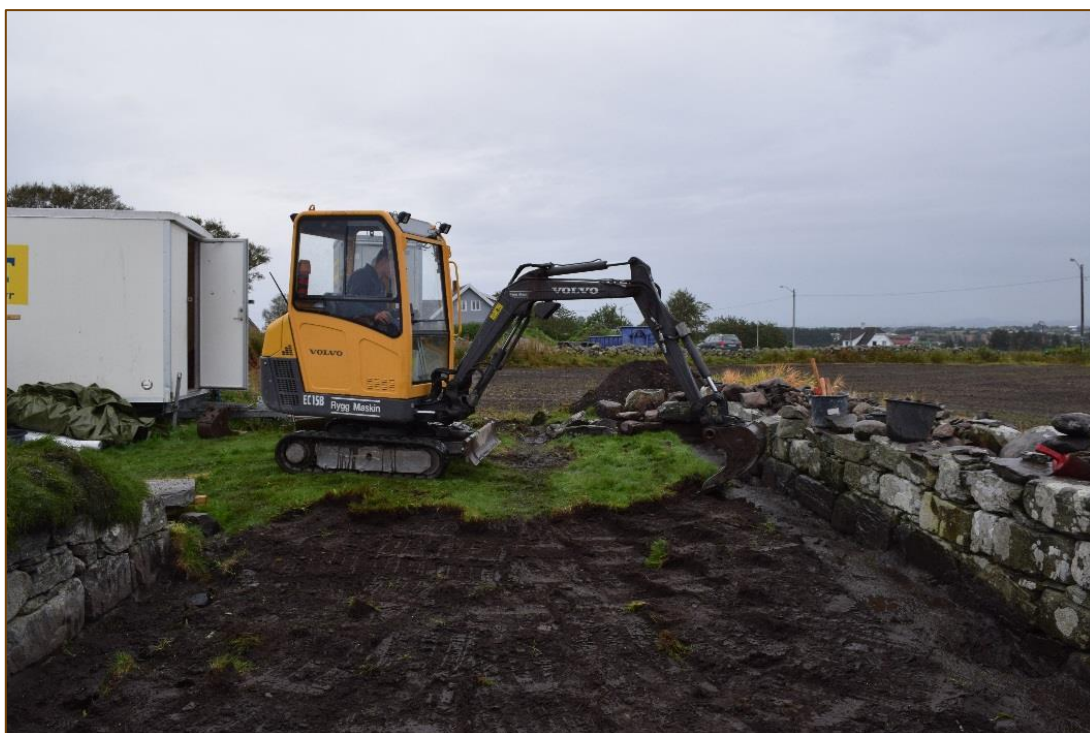
Figur 28: Fjerning av torvlaget i kirkerommet.

Torvlaget i kirkerommet ble fjernet til nivået dokumentert av Helliesen. Overvåkning ble delegert til konserveringspersonalet som holdt kontakt med arkeolog Mari Høgestøl mens arbeidet ble gjennomført. Torven ble fjernet ved bruk av minigravemaskin og lagt til side, slik at den kunne brukes på nytt som en del av toppdekkessystemet. Det ble sjekket for gjenstander med metalldetektor. Ved fjerning av torvlaget ble jordlaget under eksponert og det ble tildekket igjen med beskyttende presenninger og plater.

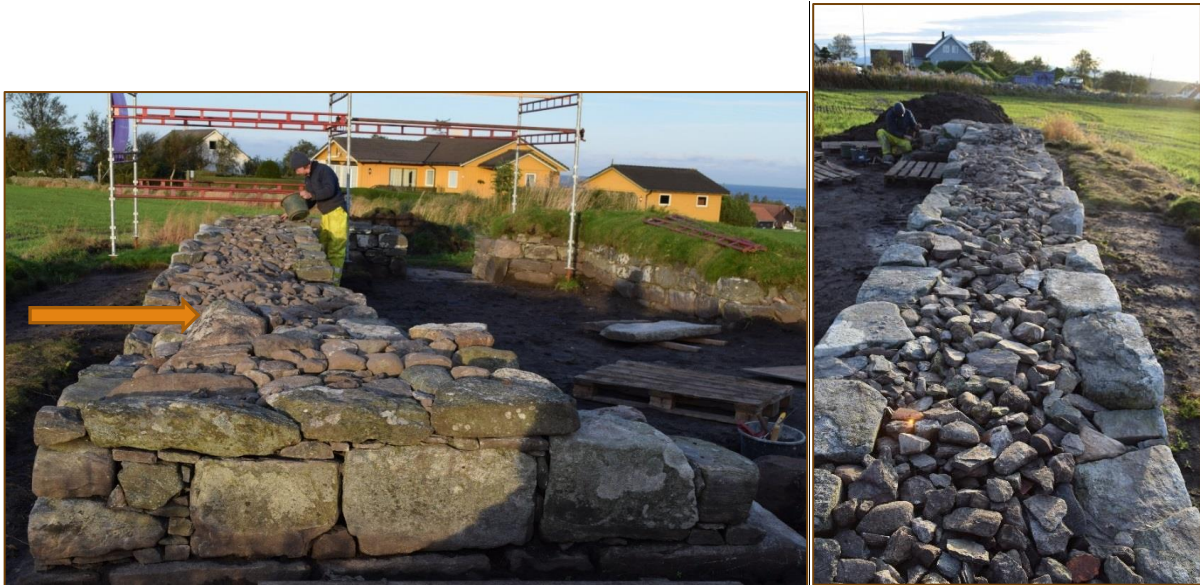
Figur 29(a) og (b): Legging av små steiner på toppdekke, pilen indikerer forhøyning av opprinnelig murkjernen i forhold til høyden på murvangene.

Etter hvert som murvangene ble ferdig tørrmurt, ble løse steiner fjernet fra murkjernen (se avsnitt *Fjerning av torvlag og jord fra murkjernen*) og tørrmurt tilbake igjen. Det vil si steiner ble plassert og pakket stabilt, ikke bare kastet oppi. Steinene i murkjernen består av småsteiner og alminnelige rullesteiner. Hovedsakelig ble rullesteiner tørrmurt nederst, og fastkilt stabilt med småstein. Deretter ble småstein tørrmurt i eventuelle hulrom mellom rullesteinene. I tillegg ble i enkelte tilfeller «bakmuring» gjennomført ved å kile bak murvangene mens murkjernen ble bygd opp. Steinarbeidet ble antatt ferdig når murkjernens nivå var minst like høy som toppen av murvangene. Murkjernen ble avsluttet med små flate stein slik at de ikke skulle stikke hull i fiberduken (se fig 29). I det sørøstlige hjørnet var det opprinnelige murkjernenivået høyere enn høyden på murvangene. I dette tilfellet ble flatsteiner plassert slik at formen rundt forhøyningen ble en jevn kurve (se fig 29).

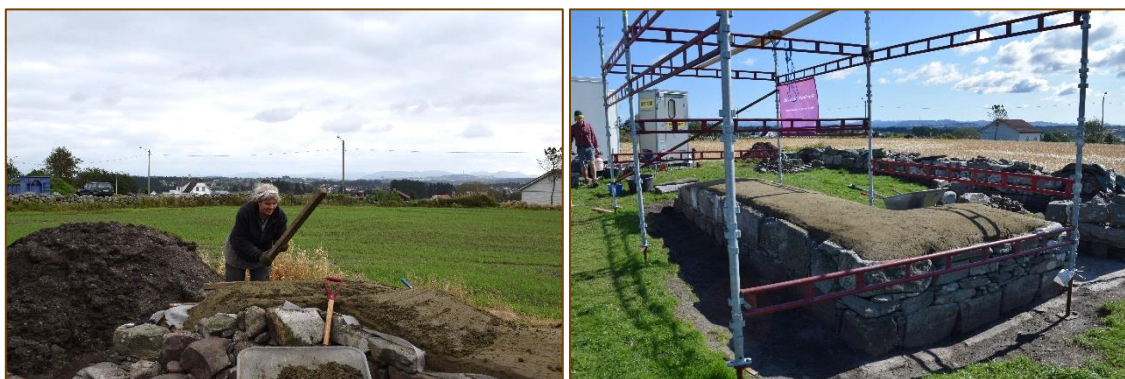
Figur 30(a): Østvegg, komprimering av bentonitt-leireblanding ved å slå på den (b): ferdig lagt bentonitt-leireblanding med svak konveks form.

- Fiberduk ble lagt slik at duken dekket hele murkjernen til og med cirka 5 cm fra murlivet på begge vanger av murverket.
- Bentonittleire (datablad 2, se vedlegg) og sandblanding ble lagt oppå fiberduken. Blandingsforholdet var 1 del leire: 3 deler sand (0-6mm). Det ble blandet i en tvangsblendemaskin til en fuktighet noe tørrere enn jordfuktigheten. Bentonittleireblanding ble lagt opp i lag og komprimert godt ved å slå det slik at det heftet seg godt sammen og ikke sank ned under trykk. Blandingen ble lagt med en tykkelse på minst 10 cm langs kantene og med en tykkelse på minst 15 cm midt i murkjernen slik at det dannet en konveks form (se fig 30).

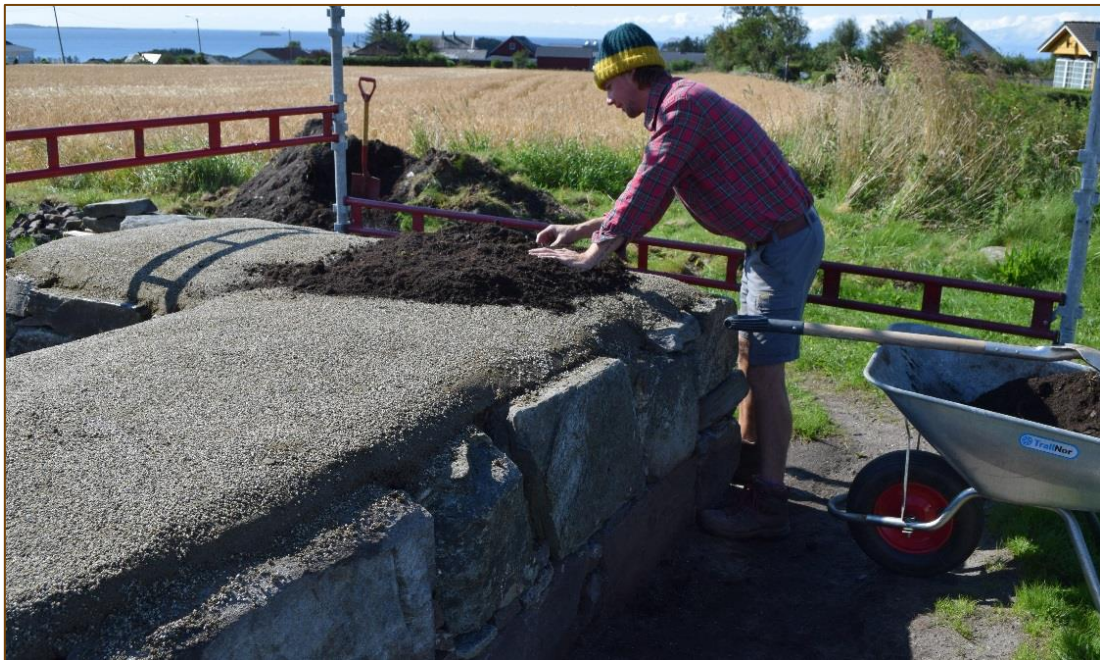
Figur 31: Nordvestre hjørnet, legging av jordlag på et enkelt lag av grus.

- På toppen av bentonitt-leireblandingen ble det lagt et enkelt lag med grus (6-8 mm) og dette ble presset inn i bentonitt-leireblandingen. Dette var for å gi grovere overflater slik at påfølgende jord- og torvlag ikke skulle skli av (se fig 31).

- Tidligere bevart jord fra murkjernen ble lagt opp i et 5 cm tykt lag (se fig 31).

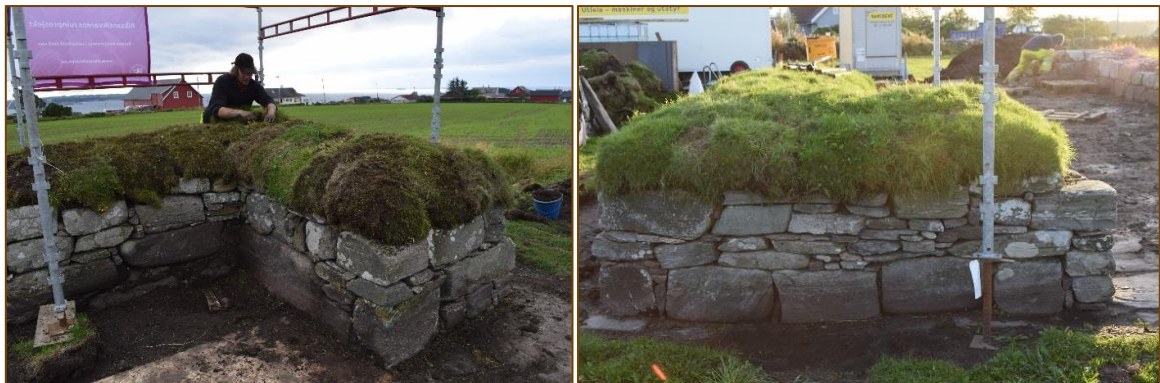
Figur 32(a): sørvestre hjørnet, legging av torvlaget (b): nordre delen av vestveggen, lagt ferdig torvlaget.

- Tidligere bevart torv fra murkjerner, langs murvanger, og fra kirkerommet ble lagt på tvers av murkjernen i dobbelt lag. Underste lag med gresset nedover (mot jord), og torven rullet ut og brettet tilbake når det traff murlivet, slik at gresset vises på utsiden (se fig 32).

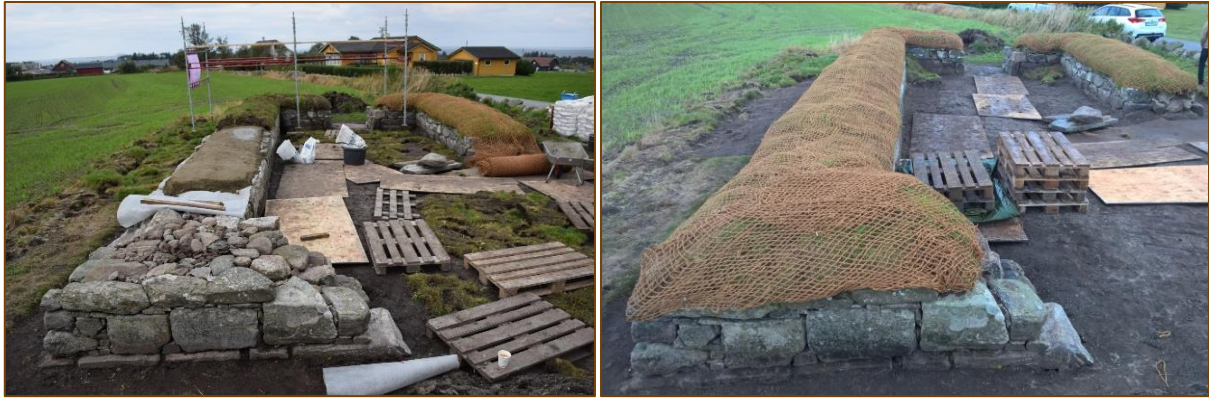
Figur 33(a): Oversikt over ruinområdet mens toppdekkarbeidet ble utført. Bildet viser alle trinn av oppgaven (b): Oversikt over ruinområdet etter at toppdekkarbeidet var gjennomført. Biologisk nedbrytbar netting er festet over torven.

- Ferdig lagt torv ble trykt tilbake på plass etter et døgn og festet på plass ved bruk av en biologiske nedbrytbar netting (databled 1, se vedlegg) og teltplugger (se fig 33). Viste er et værhardt sted og torven er i fare til å blåse av. Nettingen brytes ned i løpet av 3-5 år.
- Torven ble regelmessig vannet i to uker.

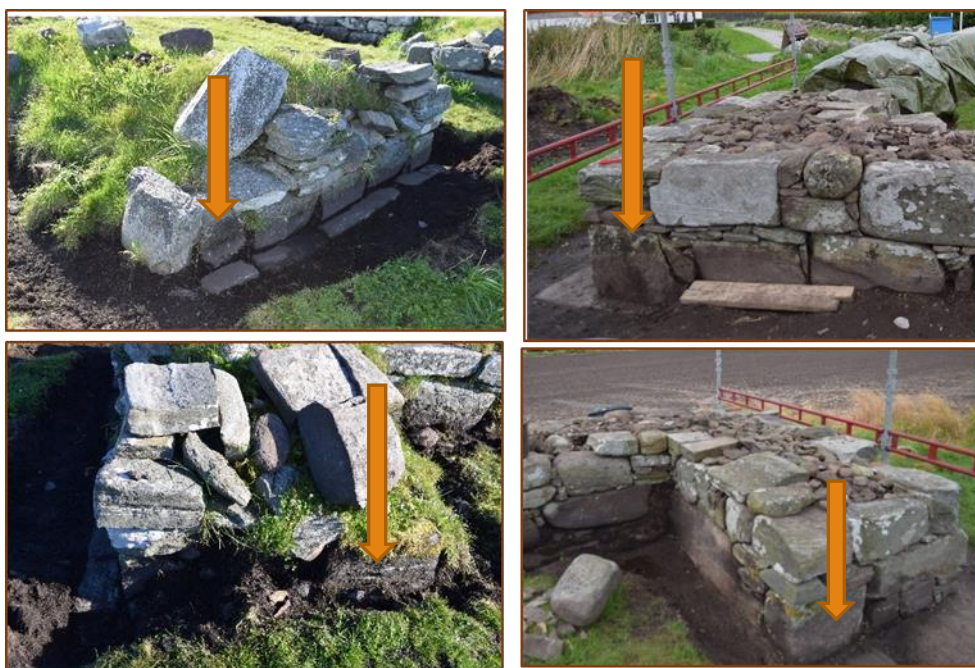
Det ble kun funnet fire opprinnelige plasserte klebersteinshjørner. Tor Helliesen skriver og tegner funn av klebersteinhjørner flere steder enn der hvor det ble påvist i 2015. De ble funnet på begge sider av inngangen innvendig og nederst på hver ende av vestveggen. Det ble påvist kalkmørtel på baksiden av tre av steinene, noe som indikerer at de ligger *in situ*. Disse steinene er av forskjellige typer kleberstein henholdsvis grønnskifer og stavangerkleber.

Figur 39: Klebersteinhjørner.

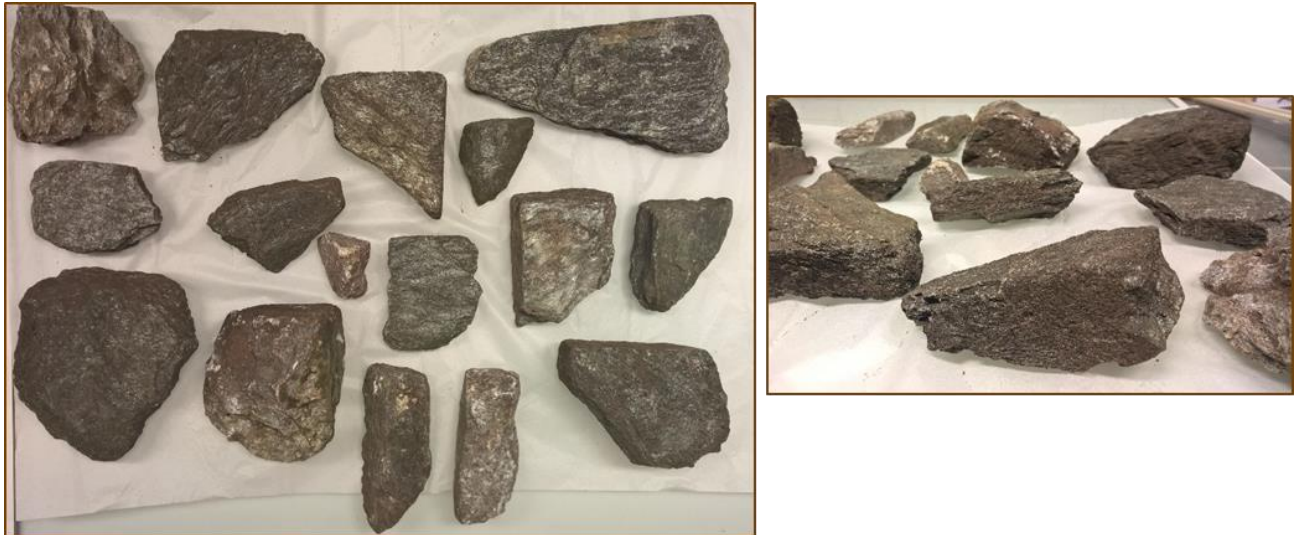
det samme håndverkere som har arbeidet på andre kirker også. Det ble ikke funnet spor av profiler og ingen av steinbitene passet sammen. Bitene er av forskjellige kjente klebersteinstyper som grønnskifer, og Stavanger-kleber.

Disse steinene er ikke blitt dokumentert eller beskrevet tidligere og vi vet ikke om Tor Helliesen har sett dem. Han skriver bare at han ikke fant profilerte rester i kleberstein, og det fant heller ikke vi under denne grundige opprensingen av murkjernen.

Figur 40: Klebersteinsbiter med bearbejdet overflater.

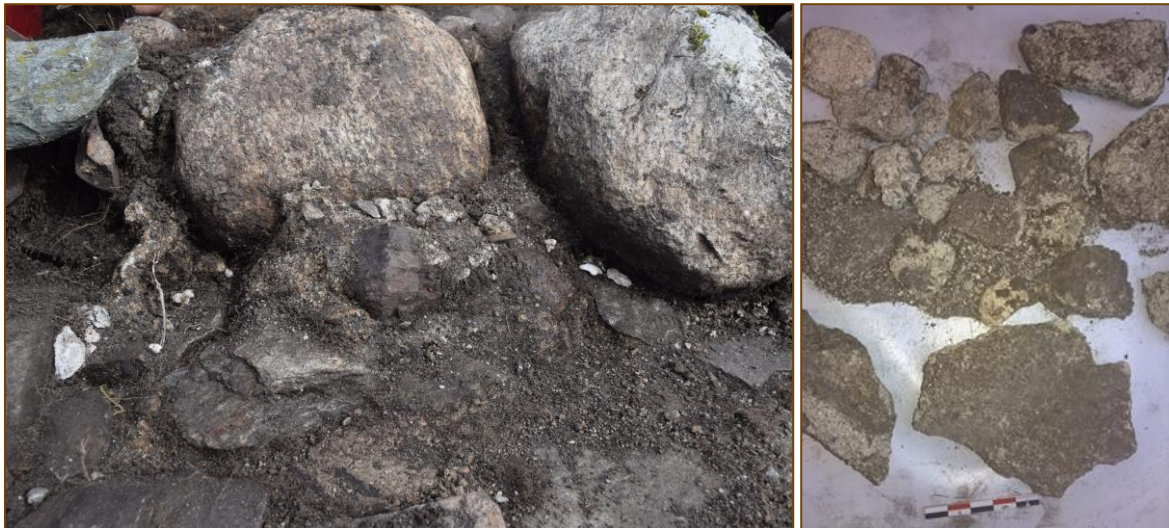
Under den første opprensingen av nordmuren som ble startet i den østlige enden, dukket det etter hvert opp klumper med kalkmørtel som var innblandet i fyllingsmassen av jord. Enten kunne disse klumpene være rester fra en svært forvitret murkjerne eller så kan det være omrotet jord som hadde ligget omkring ruinen etter utgravningen av den i 1898. Man

kan tenke seg at rester av kalkmørtel fra kirkens fuger og puss hadde havnet der i løpet av prosessen av forfall. Dersom er det siste tilfelle, kan det tyde på at ruinen er blitt restaurert av Helliesen. Det ble rensset opp flere meter med kistemur som besto at løselig dumpede stein og jord med innslag av kalkklumper. Etter hvert som arbeidet nærmet seg vestenden begynte det å komme frem en mer og mer solid murkjerne som var stein satt i kalkmørtel. Dette fortsatte ut nordveggen og hele den nordre enden av vestveggen. Dette var solid dokumentasjon på opprinnelig oppbygging med kalkmørtel brukt til å bygge en kistemur med stein satt i kalkmørtel. Murkjernen ble dokumentert som beskrevet ovenfor.

Figur 41(a): Kalksammenbundet murkjerne og (b): innsamlete prøver av kalkmørtel.

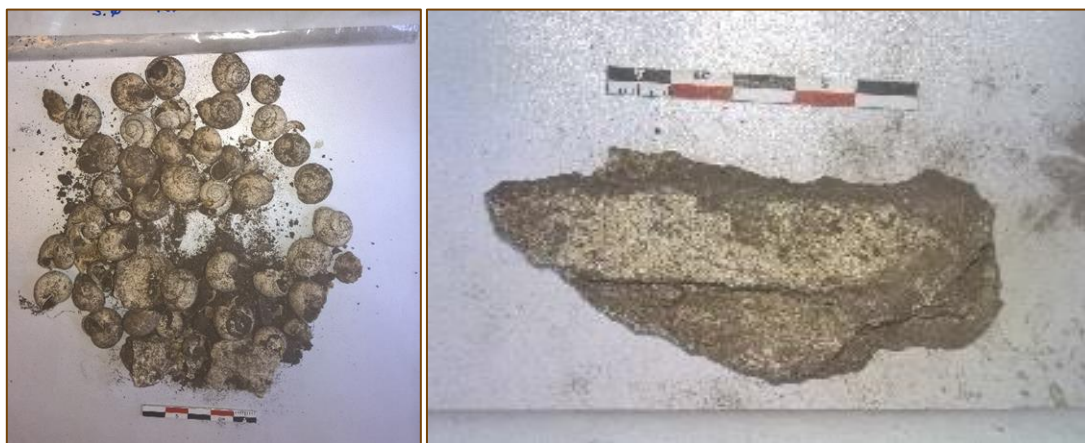
Figur 42(a): sneglehus fantes i murkjernen og (b): kalkpuss rester.

I østenden av sørmuren fantes det en større samling av sneglehus (se fig 42(a)), men betydningen av dette er ikke kjent. På bildet ved siden av (42(b)) ses en kalkmørtelklump som har vært del av et pusset lag med formen av fugen som den har vært festet til murverkets overflate med. Dette kan indikere at kirkens murverk er blitt pusset med kalkmørtel.

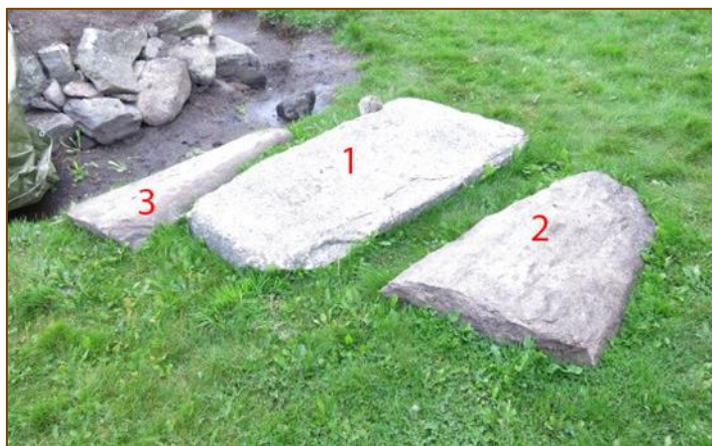
Figur 43: Steinheller

Under restaureringsarbeidet ble det funnet tre heller som alle har en tilhørighet til kirkeruinen. Det er ikke kjent hvilke formål disse steinene har hatt og ingen av dem er funnet i deres opprinnelige leie. De kan være kistelokk eller andre stein som tilhørte gravene, eller bygningsstein over vinduene. Antakelig er kun en av steinene blitt beskrevet av Helliesen i 1898.

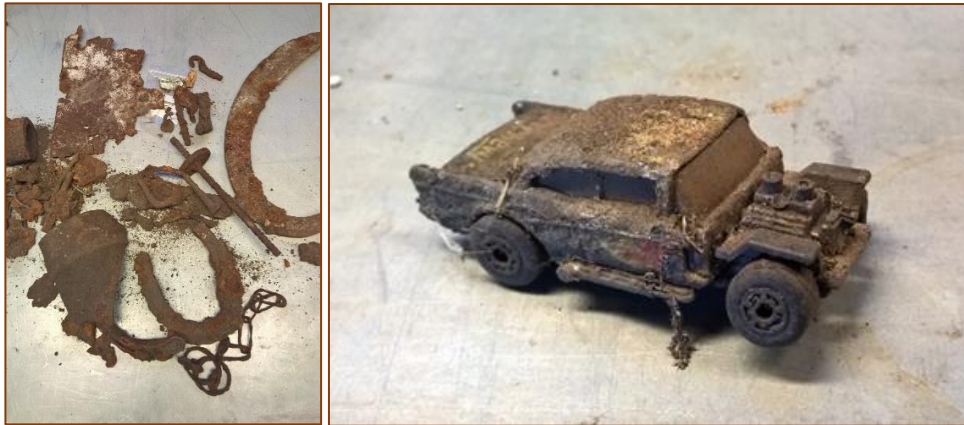
Gjenstander i metal er redskaper, kjettinger, bolter, beslag. Ingen av disse gjenstandene kan tilhøre det opprinnelig kirkebygget. Det ble funnet noen få plastbiter av f.eks. kam og korker. Det ble også funnet en liten leketøysbil av typen Matchbox et stykke inni muren. Denne har sannsynligvis blitt dyttet inn i en større fuge av unger som engang lekte ved ruinen.

Figur 44(a): «Moderne» jernstander av jern og (b): leketøysbil.

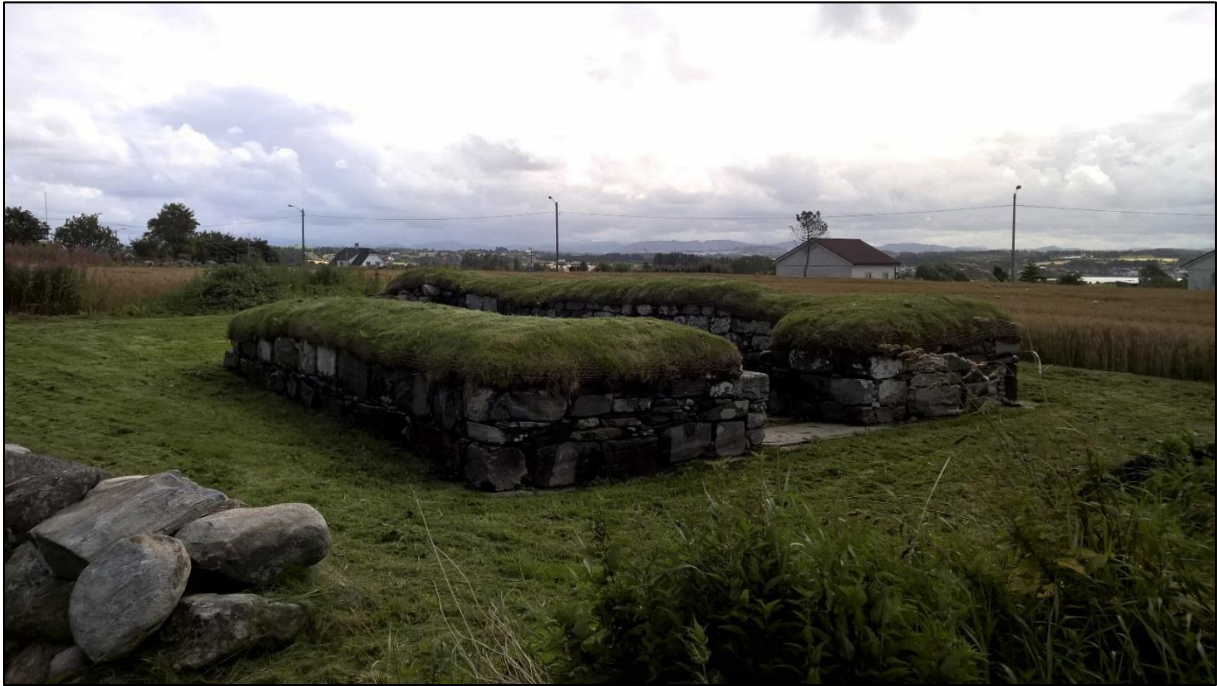
Figur 45: Tilstand av ruinen og ruin området - Juli 2016.

Jord og torv ble i 2015 fjernet ned til det nivået som framkom på Helliesens fotografi. Tidligere pløying har nok gått 15 til 20 cm dypere enn dette. Storparten av torva ble som tidligere beskrevet brukt til dekke på murene, mens jorda ble lagt i to hauger utenfor kirkerommet. I forbindelse med tilsåingen ønsket vi likevel ikke å grafse opp jorda i kirkerommet (noe som må gjøres i forbindelse med såingen). En besluttet derfor å føre

masser tilbake i og utenfor kirkerommet i et 3 til 5 cm lag. Etter at dette var gjort, ble det sådd til. Gartneren i Randaberg kommune deltok i og instruerte oss i arbeidet. Før jorda ble tilbakeført, ble den systematisk gjennomgått av metallsøkere, og det ble funnet ytterligere fire sølvmynter og en halv sølvbrakteat, alle fra slutten av 1200-tallet og begynnelsen av 1400-tallet samt en liten spenne av bronse. Sistnevnte er muligens recent (S13638). Grunneier har sagt seg villig til å spre resten av jorda ut på åkeren i løpet av høsten 2016.
