RAPPORT

Lom stavkyrkje

- Dokumentasjon av stavkyrkjeprogrammet

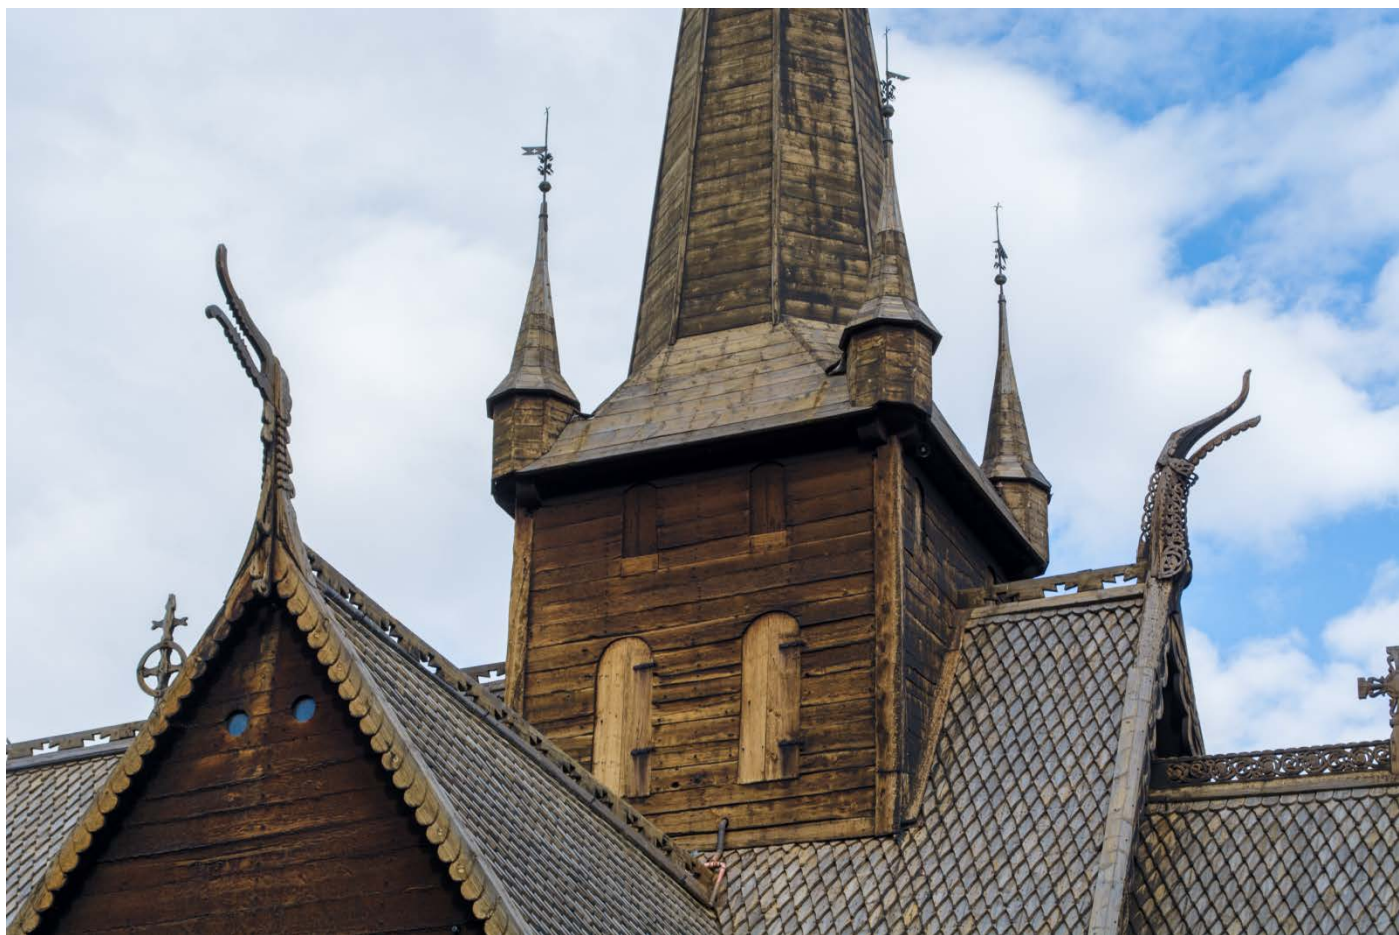
Takryttar: Kyrkja med dragehovud og fialar. Foto: Dagfinn Rasmussen, Riksantikvarens arkiv.

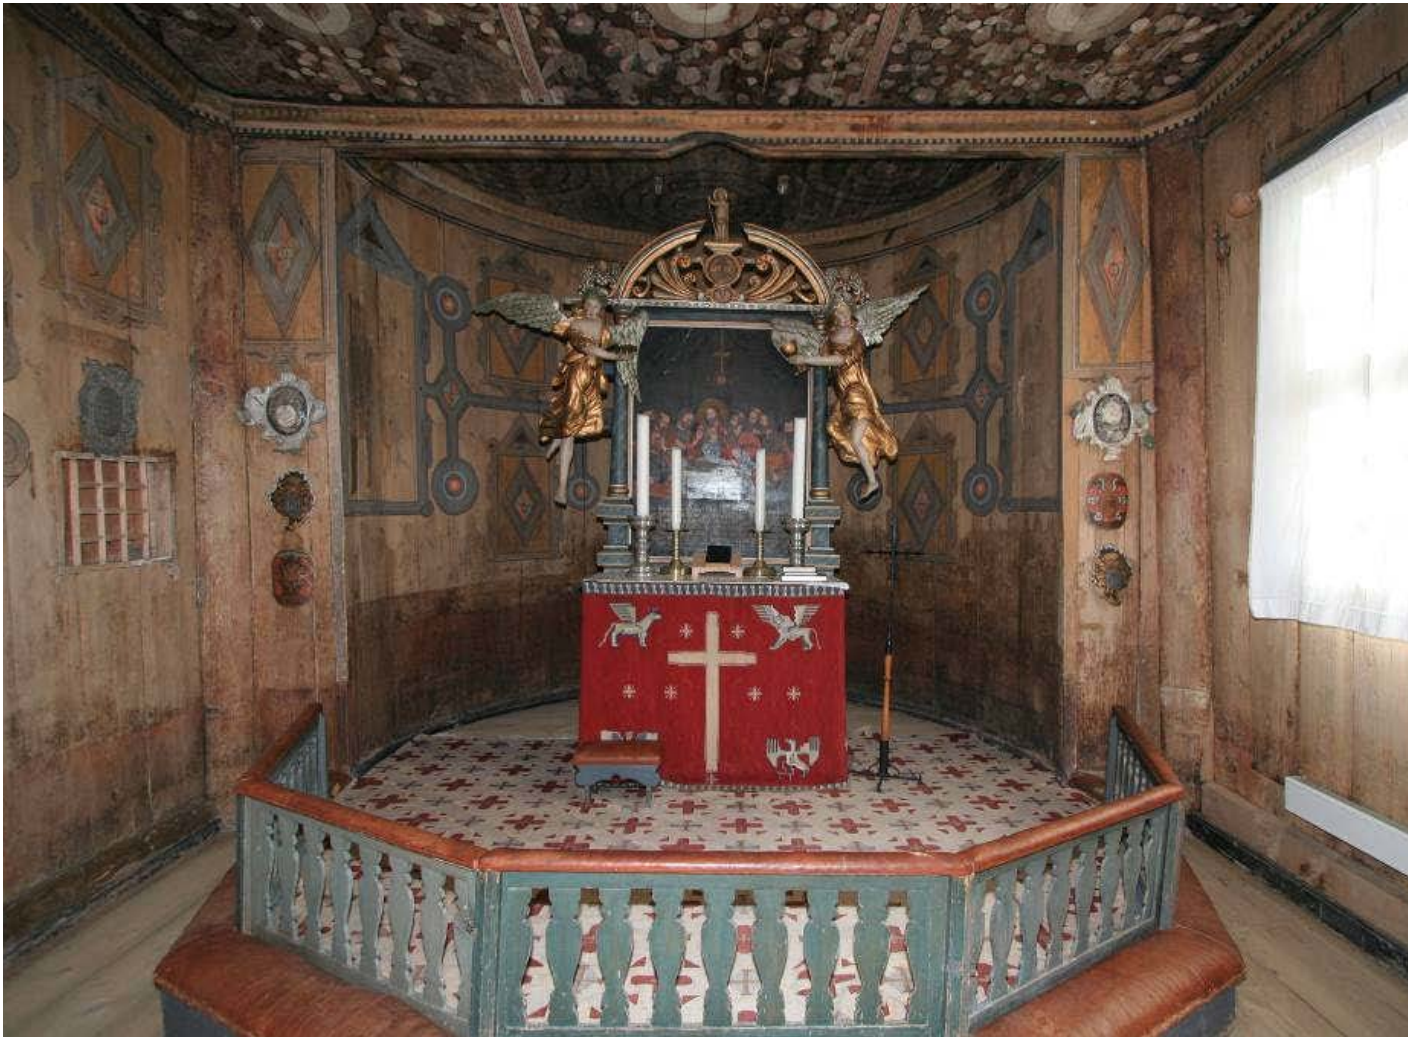
Kyrkjerommet: Interiøret i kyrkja med våpenskjold på begge sider av alteret. Foto: NIKU, Riksantikvarens arkiv.

tilstanden på veggfast og flyttbart inventar og kunst, og vurdere kva tiltak som var naudsynte for å sikre dette materialet for framtidig bruk i kyrkja. Med bakgrunn i denne registreringa utførte NIKU i 2009 eit forprosjekt for utprøving av behandlingsmetodar for konservering og restaurering av altertavla, korskiljet og to våpenskjold. Seinare, det same året, vart arbeidet med altertavla sitt corpus og korskiljet gjennomført i kyrkja, medan arbeidet med alterbildet og to våpenskjold vart gjennomført på NIKU sine

konserveringsatelier i perioden august – desember 2009. For detaljert beskriving av arbeidet som vart utført kan ein lese NIKU sin rapport frå arbeida.⁵
