Rapport Ruinprosjektet

Anno Museum, avdeling Domkirkeodden

1. November 2017

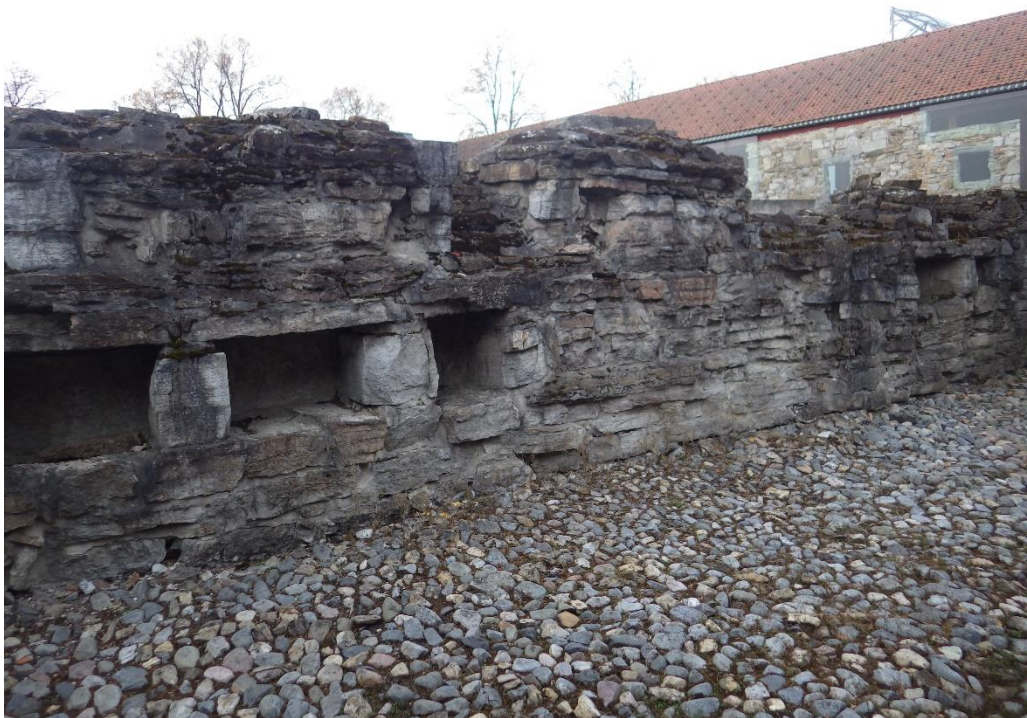
Ved nærmere undersøkelser av de 12 nisjene på nordre, østre og søndre innervange i tårnruinen, ser vi at samtlige har en topphelle som har delt seg i to eller er fragmentert og i mange biter. I dag er tilstanden slik at topphellene har lite bæreevne og de trenger understøtter. Tårnruinens toppdekke i sement fra 60-tallet har store sprekkdannelser. Til sammen bidrar denne situasjonen til at vann trenger inn i murverket, inn i ruinens kjerne og ned i nisjene. Ingen av nisjene er i dag tørre.

Tårnruinen har 12 nisjer. Disse fem er på sørvangen.

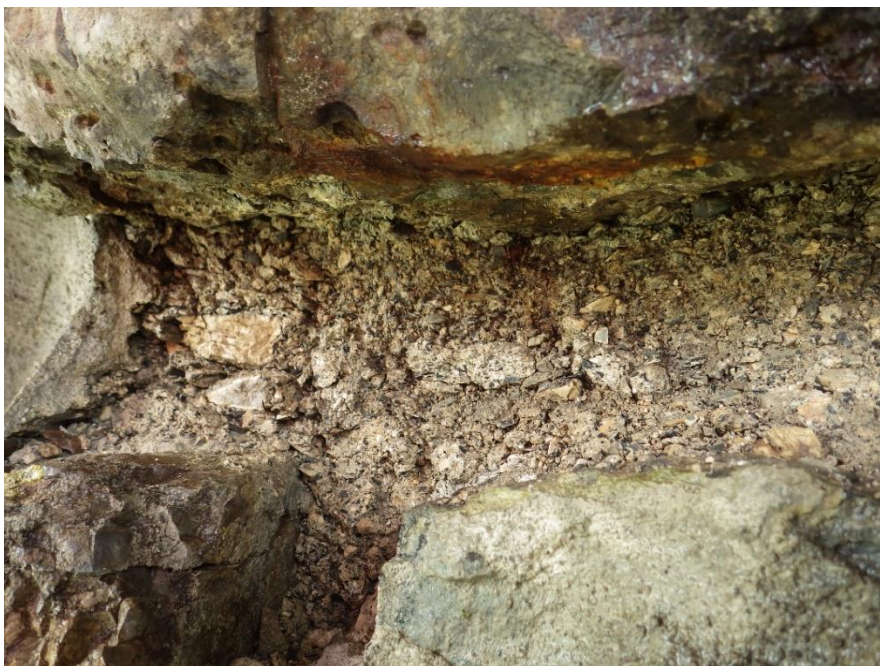
Innervangen i det nordre murverket har blitt konservert med 96 % ren og uforsterket kalkmørtel fra Franzefoss. Denne luftherdende kalken har blitt kjørt opp som en hotmix, med et tilslag av sand med korning 0-4mm fra Ramlo grustak i Trøndelag. Blandingsforholdet på mørtelen har vært kalk-sand 1 til 2,5. Det originale mørtelen i kjernen og fugene har vist at det har blitt brukt et noe mer grovkornet tilslag av skifer her enn det som har vært tilfelle i østre ringmur og sydfløyen:

Tilslaget i original mørtel som vi finner i ruinens fuger og kjerne.

Vi har valgt å tilsette 3 spader med skifergrus ca. 0-7mm av samme type som den vi finner i den originale mørtelen, i tillegg til sanden fra Ramlo hver gang vi har blandet mørtel. I vår konservering av tårnruinen har vi brukt både synlig og skjult pinning i murverkets fuger. Årsaken til dette er at det opprinnelige murverket viser at fugene har skjult pinning. Bildedokumentasjonen fra utgravningen av tårnkjelleren på 1960- tallet viser at fugene opprinnelig hadde synlig pinning. Dette ble ikke videreført i konserveringen med sement på 70- tallet. Vi har imidlertid videreført bruken av pinnestein i vår konservering av murverket. Dette er i tråd med det vi også tidligere har gjort ved arbeidet med konservering av sydflyen og østre ringmur.

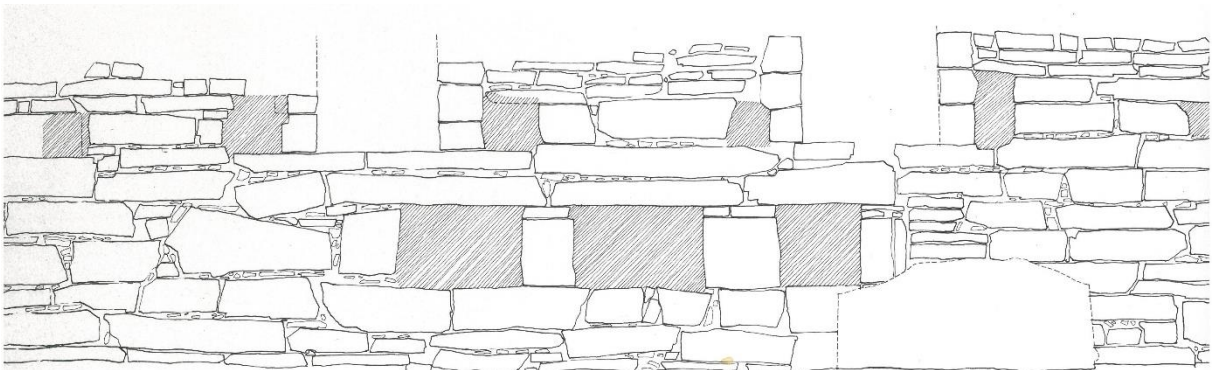
Oppmålingstegninger fra utgravningene av tårnet, her søndre innerliv, viser opprinnelig bruk- og omfang av pinningstein.

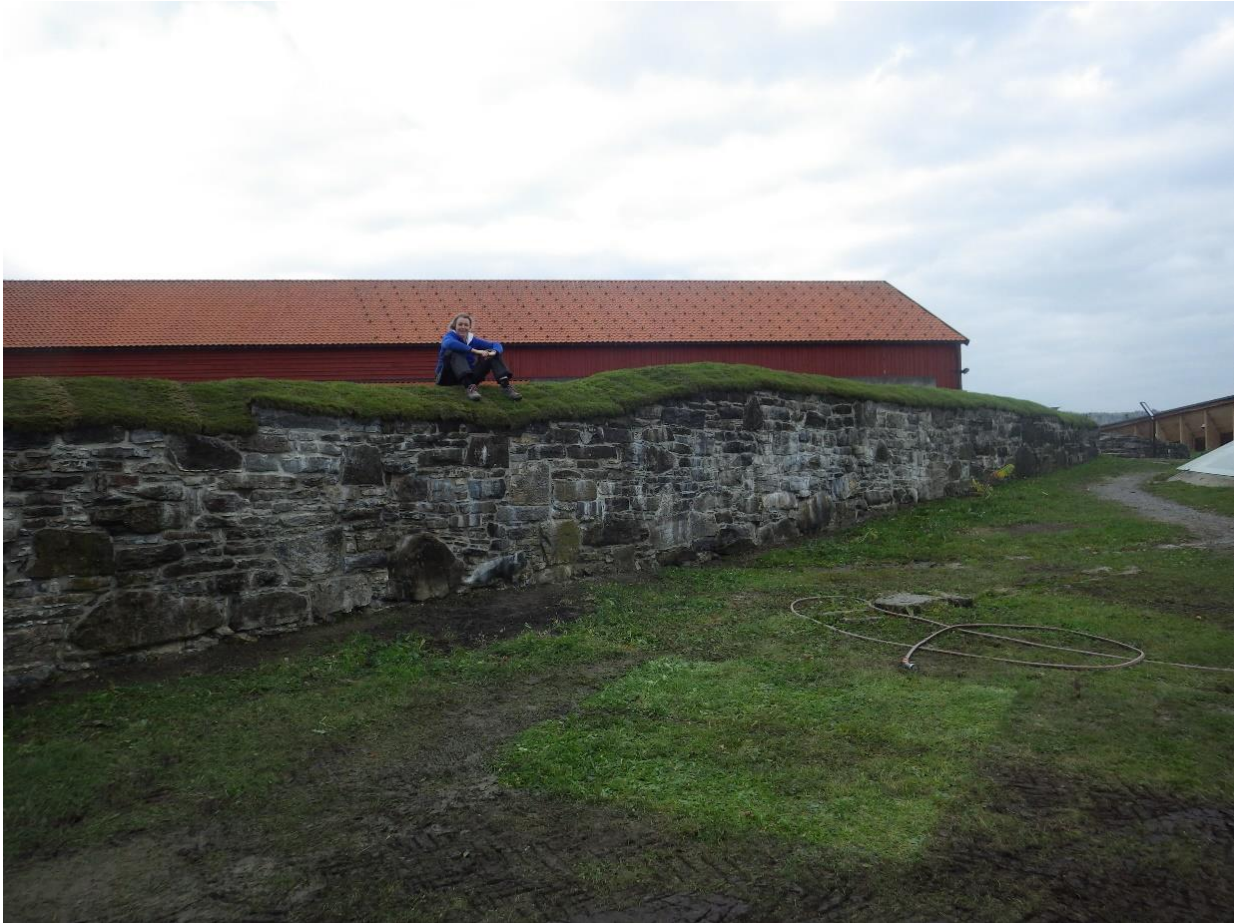
Ferdigstilt Østre ringmur, datert omkring 1450 med dronningen av Ruinprosjektet Anne Kathrine på topp(dekket).

Leiren ble blandet med sand fra Ramlo i forholdet 3 til 2, pluss 1/2 del vann. Det er helt essensielt for komprimeringen av leireblandingen at den får riktig mengde vann. Vår erfaring er at et tilslag av både for lite og for mye vann gir en mye dårligere komprimeringsevne. Bentonittblandingen med sand ble lagt på ringmuren i 30 cm dybde og komprimert ned til ca. 15 cm. Deretter ble gresstorven lagt på toppen med overflaten vendt ned. Torven vendes opp igjen langs ruinens ytterkant og inn mot midten, slik at hele toppen av ruinens blir dekket med et dobbelt lag gresstorv. Inne i torvlaget fylte vi pottejord med leire i ca. 5 cm dybde. Toppdekket har satt seg svært raskt og vi har vannet noe i etterkant. Det meste av vanningen har imidlertid høstregnet sørget for.

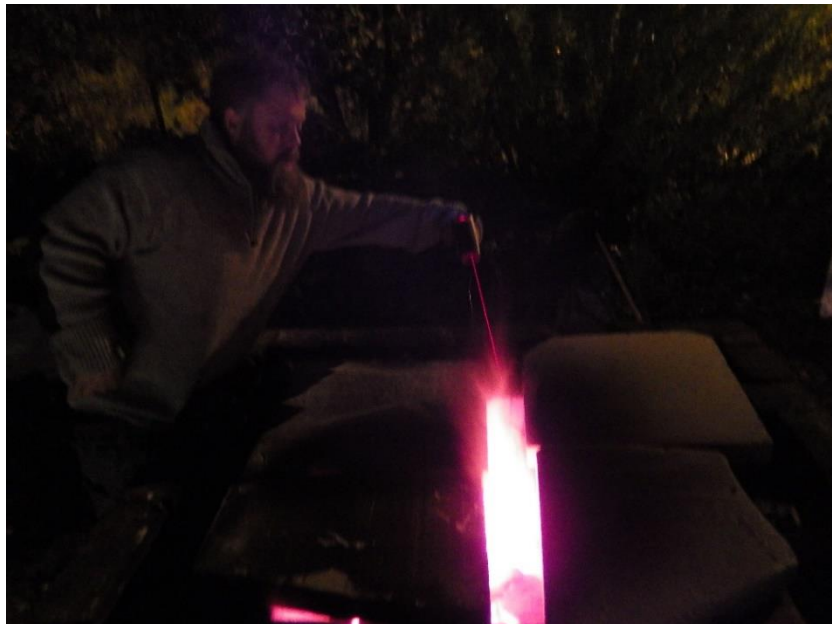
Vi observerte at det fremre partiet i ovnen også denne gangen hadde lavere temperaturer enn midtre og bakre del. Det ble derfor lagt på scamol-plater for å få varmen bedre fordelt i ovnen. På morgenen, etter 20 timer brenning, oppnådde ovnen 1000 grader i brennkammeret. På dette tidspunktet holdt varmen i toppen seg på rundt 700 grader.

Scamol-plater får varmen til å bre seg i ovnen. Tore Granmo måler temperaturen.

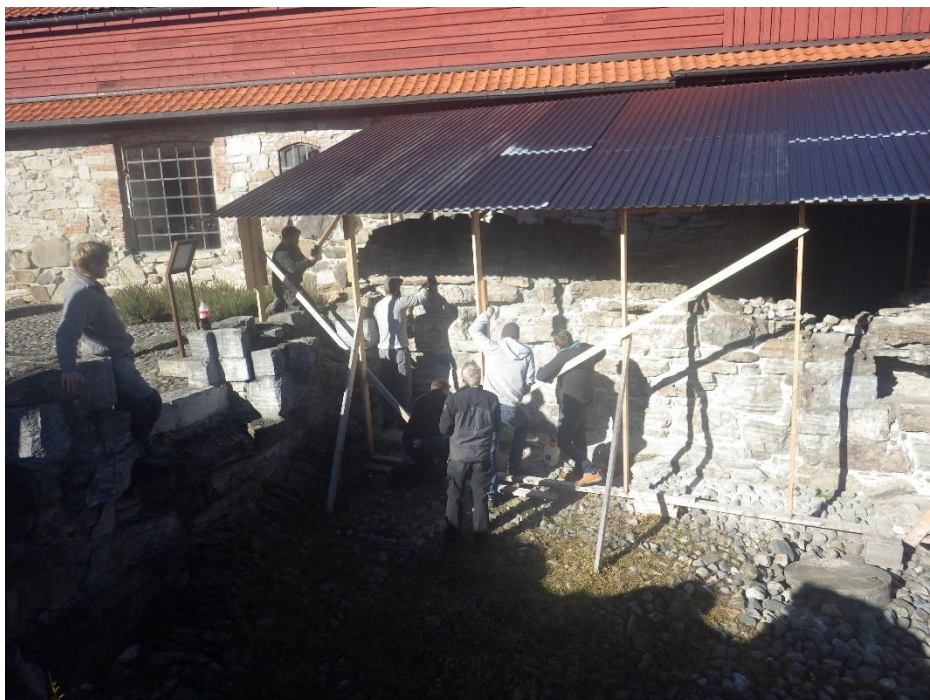
Et prøvelfelt ble spekket i vestre del av tårnets nordre innervange. Feltet er lagt rett ved siden av prøvelfeltet fra første brenning i juli.

Det var stor interesse da vi lagde et prøvelfelt med den nybrente kalken.

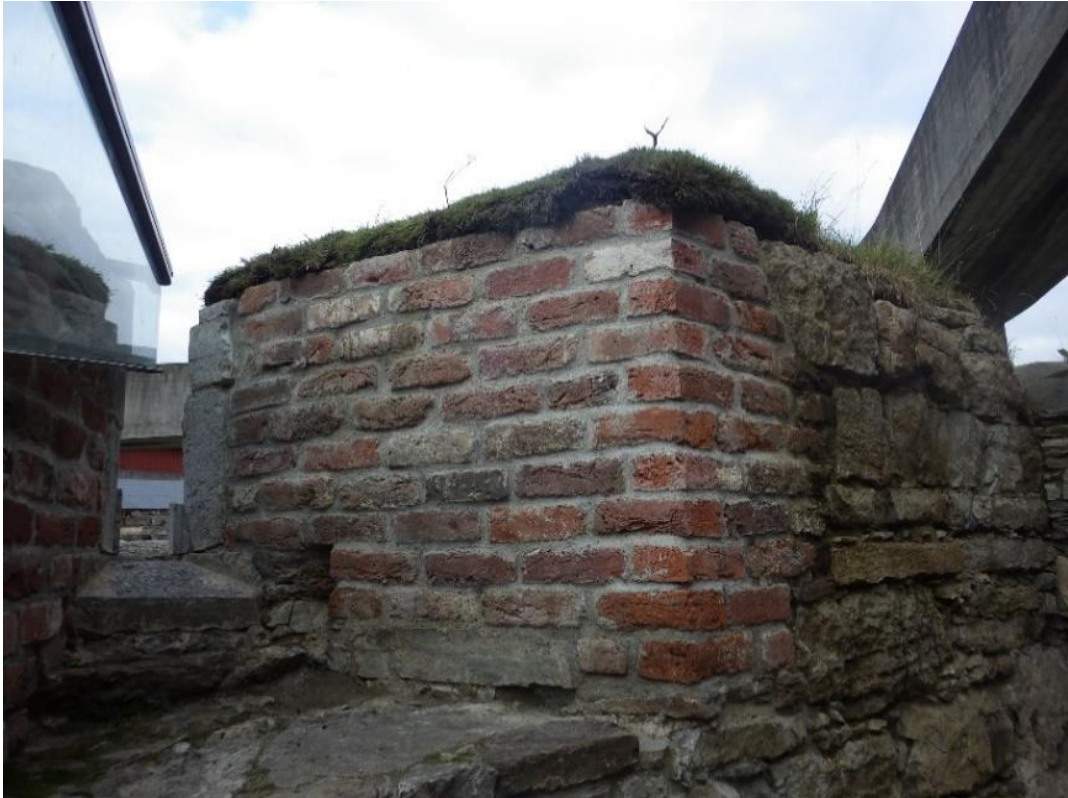
- I 2016 utbedret vi østre vange i vindusnisjen i sydfløyen. Her har det vist seg at avrenningen av regnvannet fra toppdekket hadde funnet vei på baksiden av murverket i nisjen. I år har vi fortsatt utbedringen av dette området ved å legge nytt dekke med bentonitt og gresstorv feltet over østre vange i vindusnisjen. Nå er leiren og gresset trukket lengre ut på kanten av den oppmurte vindusvangen og vi håper at dette skal bidra til å lede vannet på rett kjøll.

Deler av vindusnisje og toppdekke i bispeborgen sydfløy. Foto tatt mot nord.

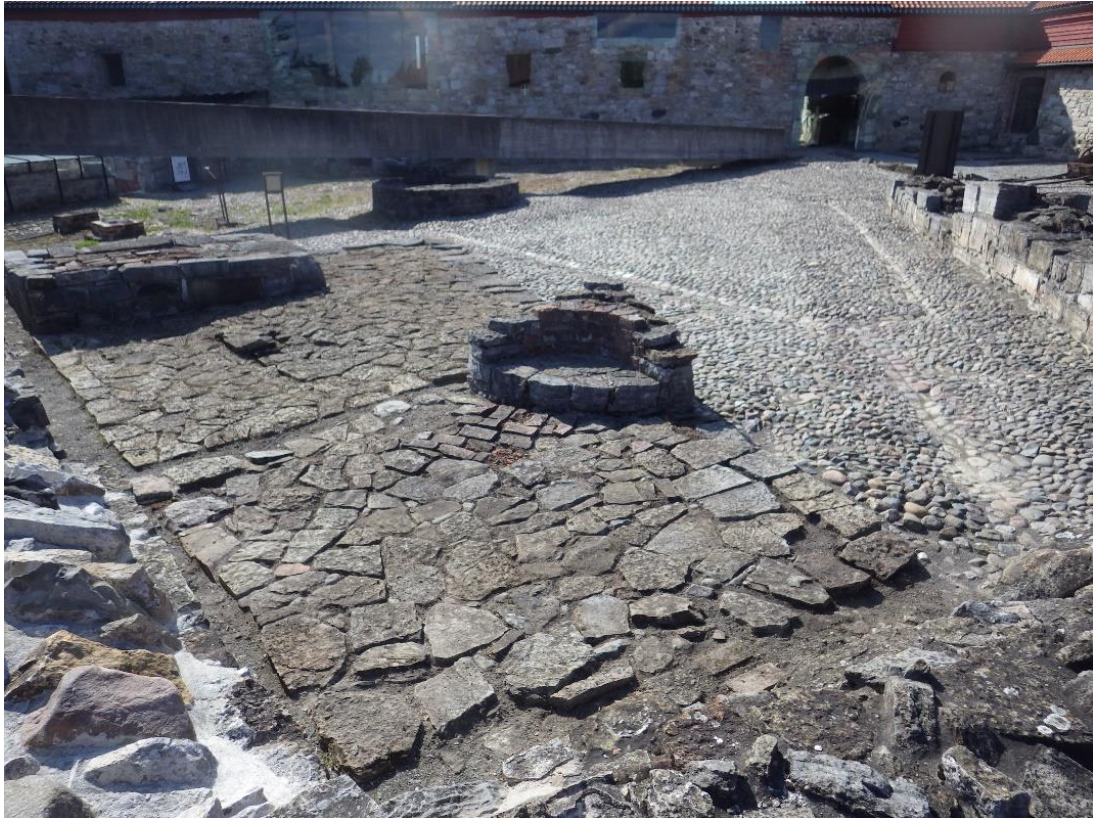
Ferdigluket bygningsstruktur langs østre ringmur.

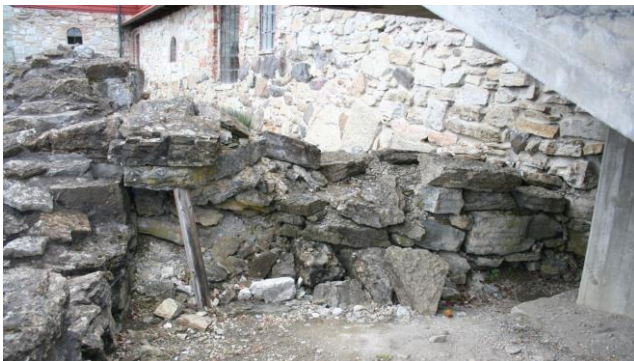
Det virker som om mørtelen i hele muren er svært oppløst, også i de mer intakte partiene, og at de fleste av steinene er i ferd med å flytte på seg. Muren bør derfor dokumenteres, merkes og tas ned. Deretter mures den opp med ny kalkmørtel. Midtpartiet mot øst bør rekonstrueres så godt det lar seg gjøre ut fra bildene fra 1949 og 1957. De utsklidde blokkene i søndre del av muren legges tilbake på plass. Først må ytterlivet under på østsiden settes i stand og ytterlivet på vestsiden rekonstrueres. Også midtpartiet på vestsiden av muren kan rekonstrueres med et skift ut fra slik det ser ut på foto.

Foto av *Kn* mot vest og øst. Viser dagens situasjon.
