HVORLEDES SIKRE OG FORVALTE NORSKE KIRKEBYGNINGER I FREMTIDENS KLIMA.

LOMEN STAVKIRKE

Tittel Hvorledes sikre og forvalte norske kirkebygninger i fremtidens klima. DELPROSJEKT, LOMEN STAVKIRKE	Rapporttype/nummer NIKU Oppdragsrapport 177/2014	Publiseringsdato 5.12.2014
	Prosjektnummer 1020169	Oppdragstidspunkt oktober – desember 2014
	Forsidebilde Lomen stavkirke sett fra nord 311014. Foto. NIKU	
Forfatter(e) Annika Haugen & Tone M. Olstad	Sider 26	Tilgjengelighet Begrenset
	Avdeling Bygning og Konservering

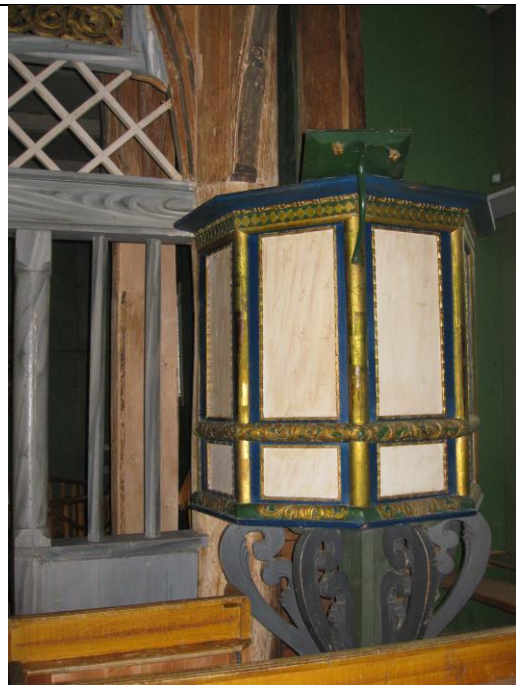
Prekestolen og deler av korskillet.

Prekestolen så heller ikke ut til å ha løs maling, men det er skader i malingen på de sidene som vender mot vinduet.
