# Rapport Ruinprosjektet

Anno Museum, avdeling Domkirkeodden

1. November 2018

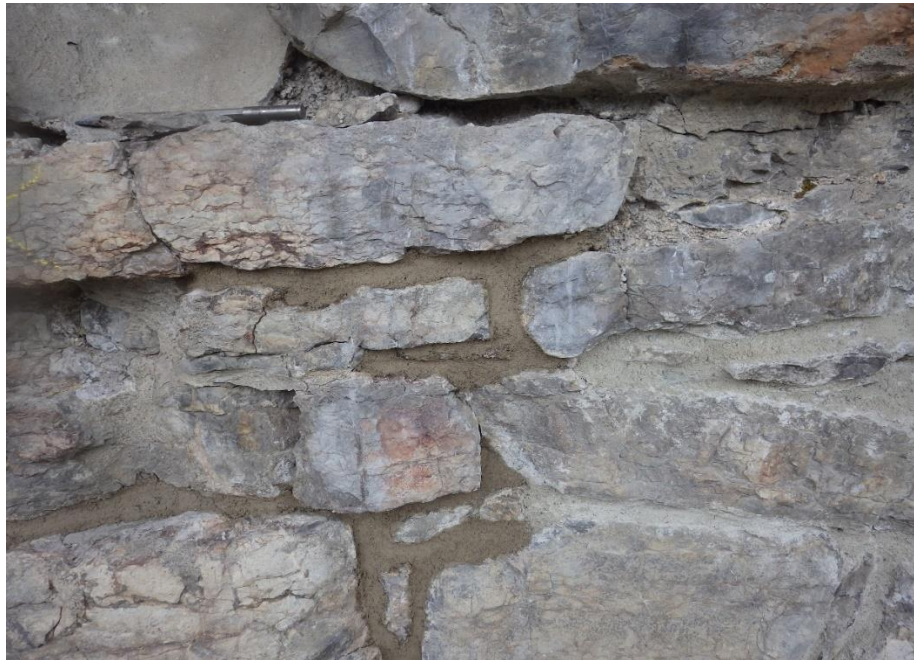
Det midlertidige vernebygget fra 2017 over nordre murverk i tårnet har fungert bra gjennom en snørik og kald vinter. Konservert murverket fra 2017 står godt. Vintermattene ble fjernet i mai. Det lille prøvefeltet fra 2017 med egenbrent kalk som befinner seg vest i innervangen på nordre mur, har klart seg svært bra. Fargen på fugene er fin og minner om- og er tilsvarende fargen vi finner i kjellerens opprinnelige kalkmørtel.

*Bildet av prøvefelt (2017) med egenbrent kalk til venstre, originalt kalkmørtel oppe til høyre, og brent kalk fra Franzefoss nede til høyre.*

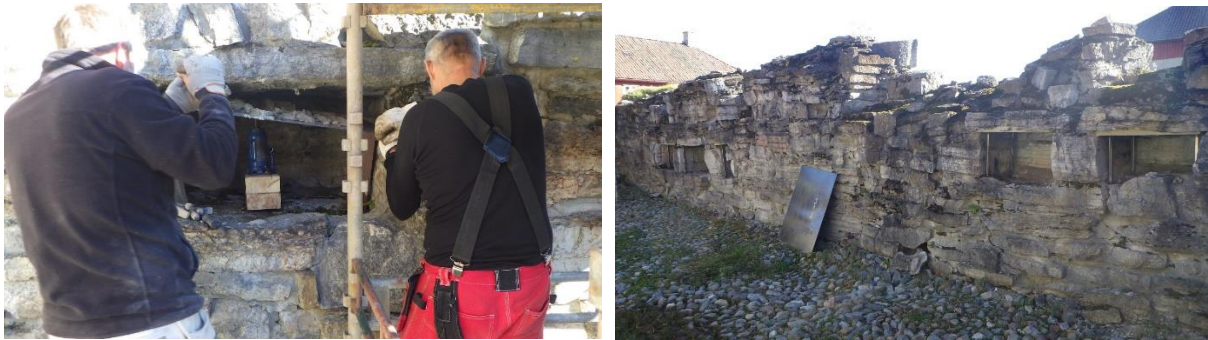
*Erik Bjørnstad og representant fra Ilseng Maskin monterer støtter i tårnruinens nisjer.*

Fra mai til oktober har Erik samarbeidet med firmaet Ilseng Maskin, for å utvikle en type metallstøtter til de 12 av nisjene som befinner seg i bispegården, samt en nisje i sydfløyen. Befaringer og gode diskusjoner om valg av materialer, endte med en god løsning. Prosjektet ble fullført i oktober med et større arbeid med å feste støttene i nisjene via både innmuring og sveising av delene.

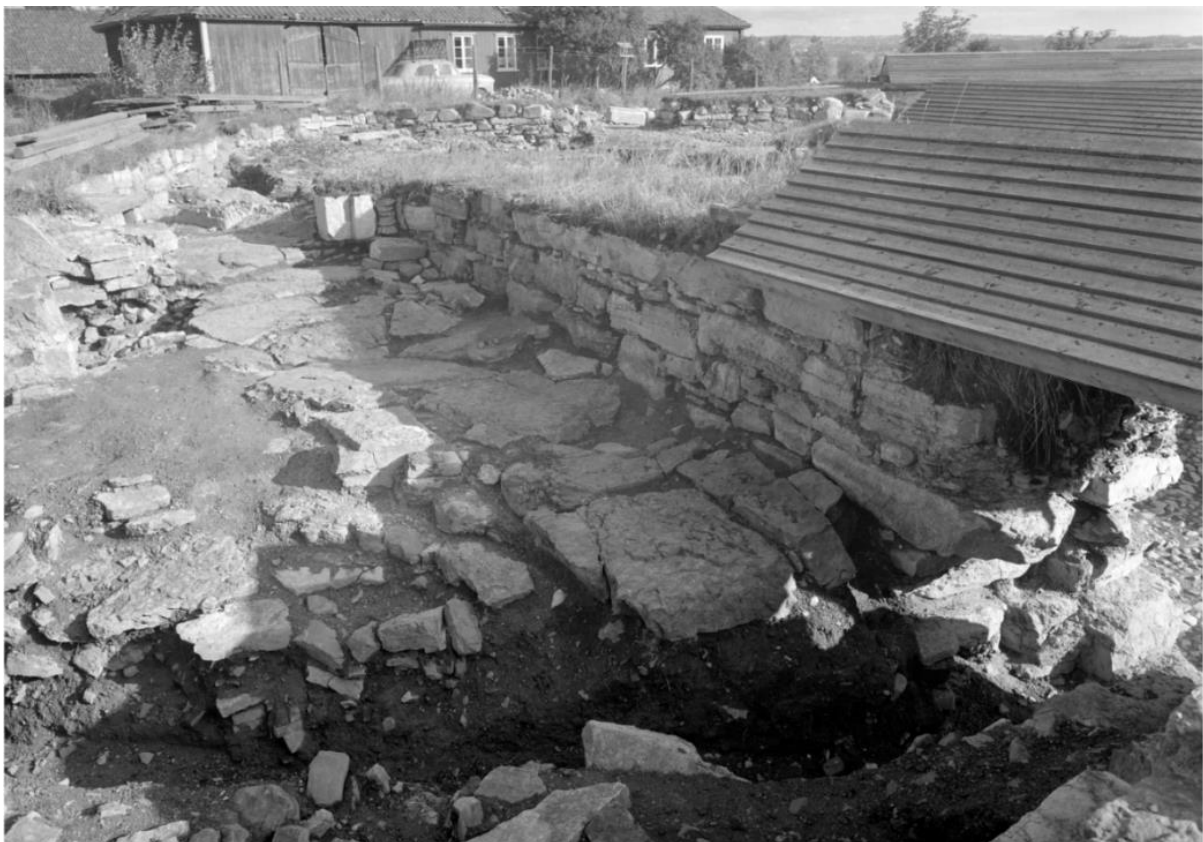
Det store sementfeltet som befinner seg litt vest for midten i nordre murverk, er svært hardt og står godt. Sementfeltet har en bredde på ca 2,5 meter øverst i murverket og smalner gradvis av ned over mot de nedre skiftene. Sementfeltet er resultat av at muren i to omganger har blitt gjennombrutt av gravearbeider. Først på grunn av dreneringsbehov fra Storhamar gård på 1700-tallet, og så enny nedgraving i samme felt på 1970-tallet, da man gravde ned en kabel som går i retning nord-sør i bispegården. Gravingen på 1970-tallet brøt tvers gjennom tårnets nordre og søndre murverk i et felt på 1-2,5 meters bredde. Ettersom dette feltet er fullstendig gjenoppmurt i sement og står stabilt, ser vi ingen grunn til å gjøre endringer verken i vangen eller det steinharde toppdekket i dette partiet. Feltet er også mest lesbart i ruinen slik det får stå nå.

*Nordre tårnmur sett mot øst i 1957. Det gjennombrutte feltet i muren fra 1700-tallet sees til høyre i bildet. Foto: R. Normann, 1957.*

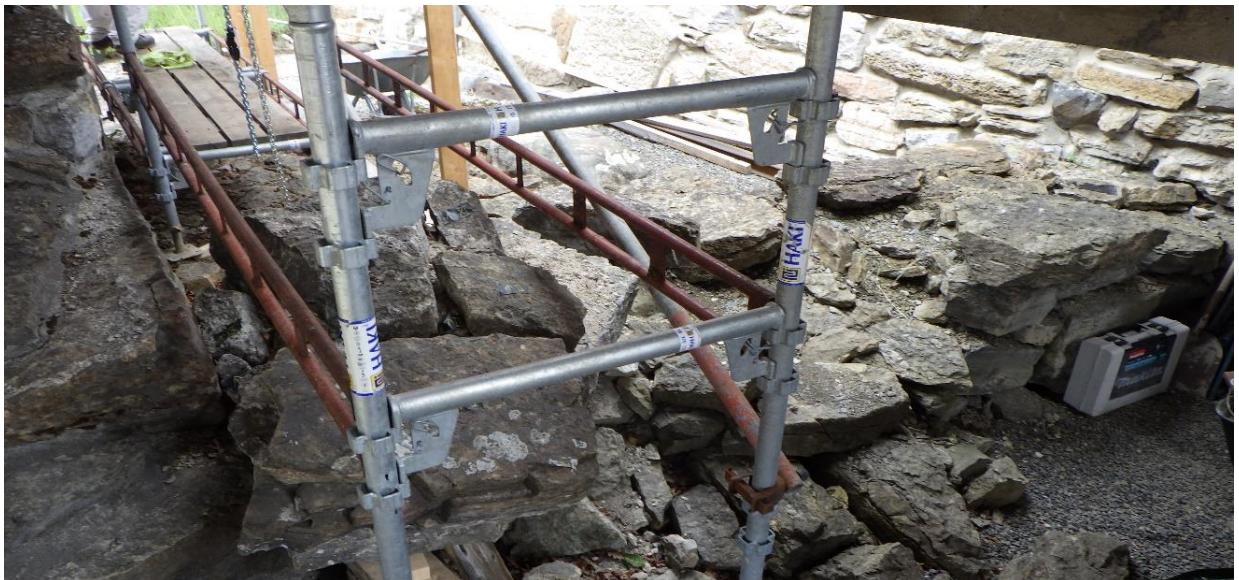
*Kn sett mot nord-vest. Til venstre sees vangen på nordre murverk i tårnet, til høyre sees veggen i Storhamarlåven.*

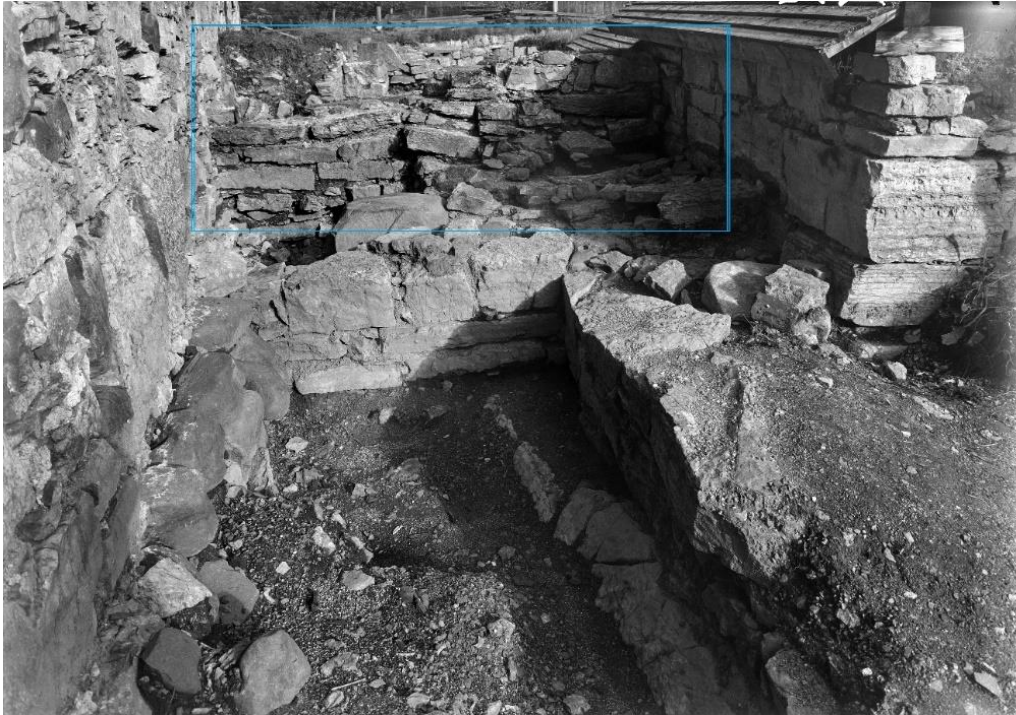
*Kn avbildet mot øst i 1957. Til høyre for Kn sees nordre murverk i tårnkjelleren. Til venstre sees sørmuren i Storhamarlåvens nordre fløy. Foto: Domkirkeoddens arkiv.*

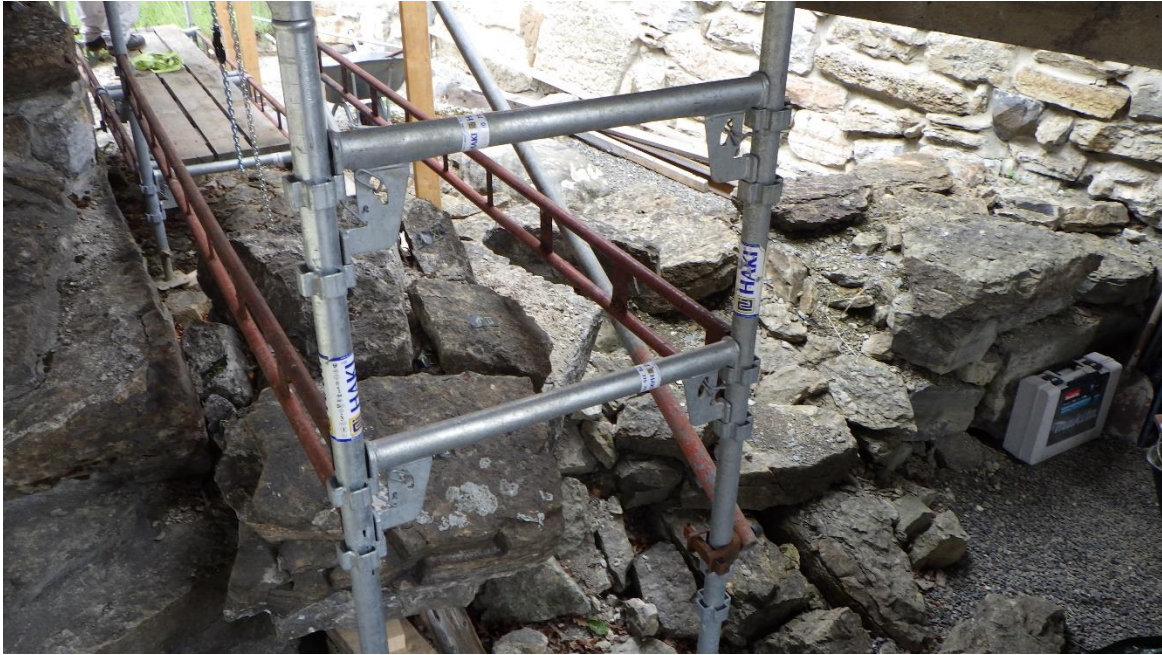
Tilstanden til kistemursverket i ruinen Kn var særdeles dårlig. Muren var i stor grad rast ut, løse steinblokker lå på og omkring murverket, slik at en tolkning av deres opprinnelige posisjon i Kn ikke var enkel. Ruinen og dens skift var full av jord. Vi var spente på om- og hvor vi ville finne rester av original mørtel og et stabilt murverk.

*Kn i sin fulle lengde, sett mot nordvest.*

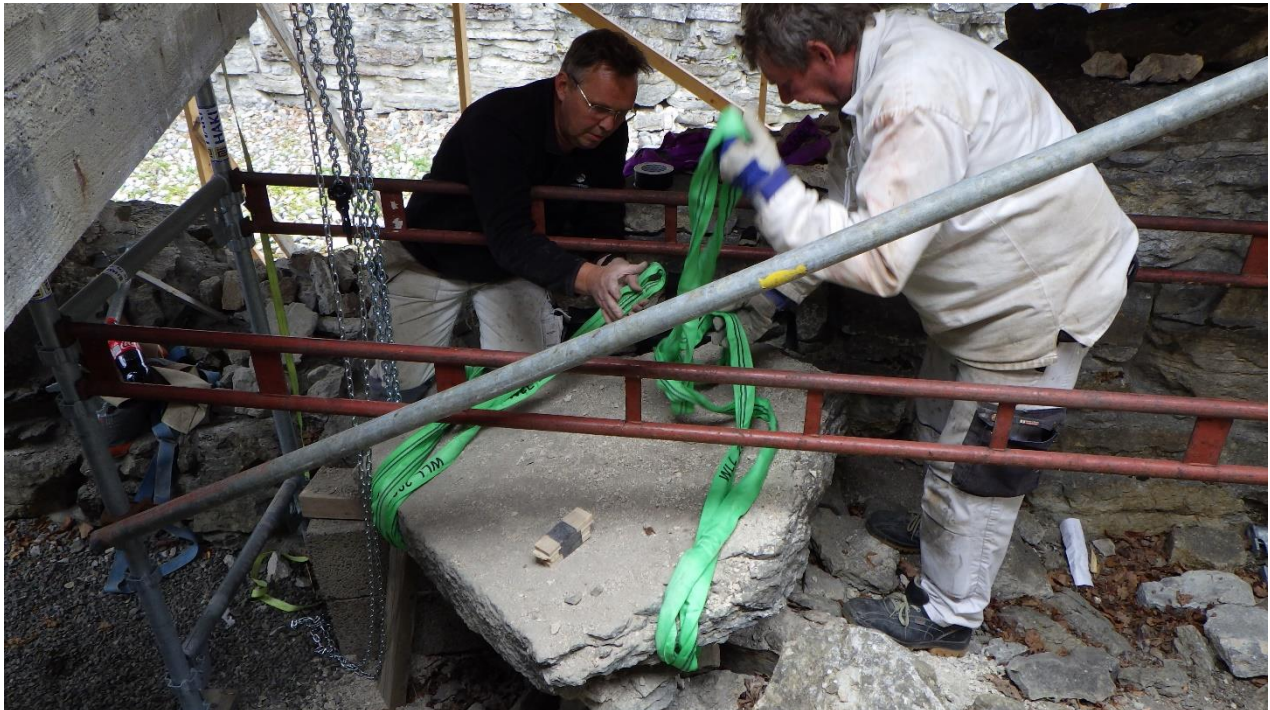
Øverst i Kns sørlige del lå en svært stor, flat steinhelle som balanserte på vippet i østre vange. Steinhella, med vekt på ca. 1 tonn, hvilte på en 2»4» planke. Dokumentasjonsbilder viste at samme planke hadde støttet opp steinhella i minst 30 år. Bildene fortalte også at Kn allerede på 1980-tallet fremsto i en skrøpelig forfatning.

*En solid rigging måtte til for midlertidig å kunne heise unna den store steinhella i Kn. Hver stropp tåler ett tonn.*

Tilstanden til Kn, med den store steinhella ute av posisjon og de mange store, løse steinblokkene, betød at vi måtte gå til anskaffelse av nytt utstyr for å kunne demontere og reparere murverket i sin helhet. Vi hadde behov for heiseanordninger for å flytte til side

steinhella og en rekke andre store steiner, før muren kunne demonteres ned til et stabilt nivå og gjenoppmures. En 6 meter lang H-bjelke, kjettingtalje og løpekatt ble innkjøpt før den omfattende demonteringen kunne gå i gang.

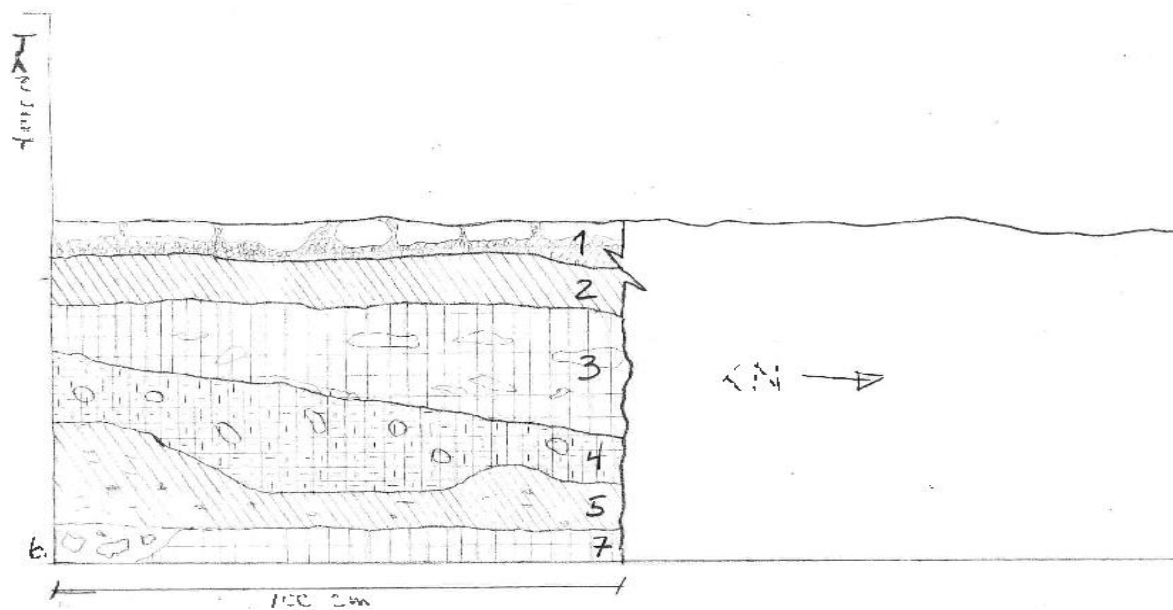
Tegning av nummerert lagstruktur i feltet mellom Kn/Km og tårnet. Tegning: Erik Bjørnstad.

Det nederste laget var et markant, fett, mørkt kulturlag fylt med beinrester (nr. 7). Dette laget ble bare rensset fram, noe som avslørte at det var gjennombrutt i lengderetning øst-vest langs tårnets nordmur av det vi tolker som byggegrøfta for tårnet (nr. 6). Byggegrøfta besto av et grågult lag med hoggflis fra stein. Over kulturlaget lå et nytt lag som inneholdt den samme typen hoggflis fra stein som vi så i byggegrøfta, samt enkelte knyttneve-store

steiner (nr. 5). Dette laget gikk helt inn til tårnets nordmur. Vi tolker dette til å kunne være et lag som tilknyttet en byggefase på tårnet. I neste lag fant vi en gulaktig leirepakning med strandstein (nr. 4). Dette er den samme typen leire som man finner langs Storhamarstranda, rett nedenfor bispegården. Også leirelaget går helt inn til tårnets nordre murverk. Vi oppfatter leirelaget som et påført avrenningslag som kan ha bidratt til å drenere vannet vekk fra tårnets kjeller. Vi observerte at leirelaget opphørte ca. 1 meter nord for tårnet der det møtte på kistemurverket i møtepunktet mellom Kn/Km. Laget over leiren inneholdt et mørkt jordlag med stein som kan minne om rester av brosteinsbelegning med strandstein i et kulturlag (nr. 3). Denne brosteinsbelegningen kunne vi også se på bakkenivå på vestsiden av Kn og sør for Km. Kulturlaget med brosteinsbelegningen går i likhet med leirelaget, fra tårnets nordvange og nordover en meter til det møter på det egentlige murverket i hjørnet mellom Kn/Km. Det neste laget i sør markerte et tydelig skille med det vi hittil hadde observert. Vi fant et tynt, grålig avrettingslag som inneholdt knust skifer og en rekke fiskebein og knokler (nr.2). Dette laget kunne følges helt tydelig fra tårnets nordvange, det krysset både feltet der Km og Kn møtes og fortsatte videre i Kns murverk nord til Storhamarlåvens vegg.

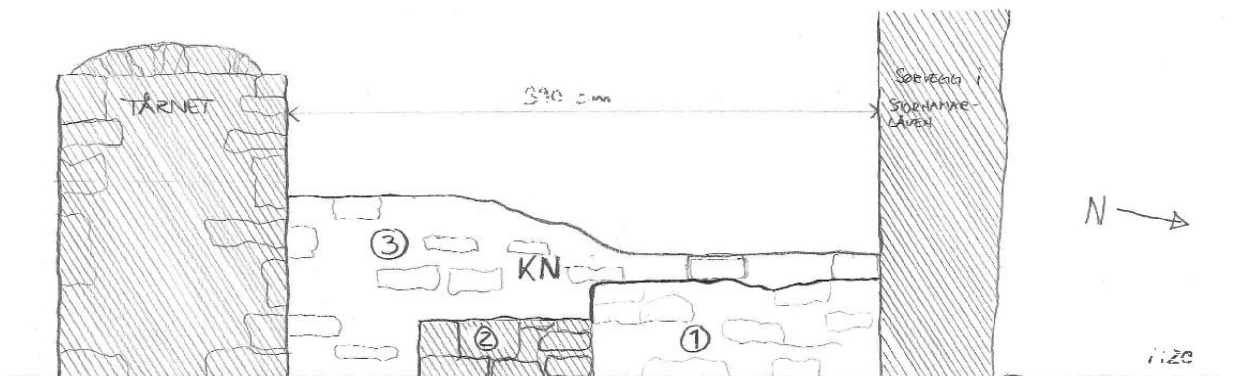
Snitt- og fasadetegning av feltet fra tårnruinen til venstre, Kn og Km i midten samt Storhamarlåven til høyre.  
Tegning: Erik Bjørnstad

Tegningen over viser det vi antar kan være murverkets kronologi. Fase 1 er antatt å være Kns eldste del, med en ukjent avslutning nær midten av tegningen. I fase 2 har Kn blitt gjennombrutt av det øst-vestgående murverket Km, som er merket med nr. 2 på tegningen. En siste fase 3 har deretter oppstått på et senere tidspunkt, der man har fylt igjen åpningen langs tårnets nordre murverk. Dette medførte at Kn i denne siste fasen ble en mur som har gått hele veien fra Storhamarlåven i nord til tårnets murverk i sør. I den forbindelse har den sørlige delen av Kn hatt en kjerne av jordlag, men trolig en ytre vange i stein som understøttet den store hellen som lå på toppen i murverket i sør.

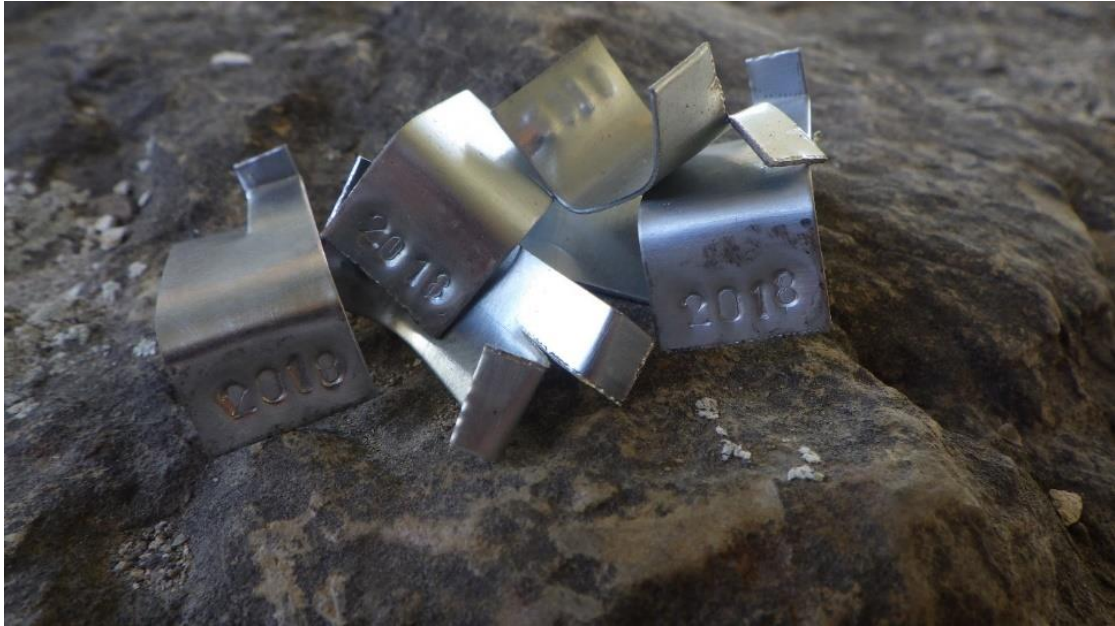
*Små zinkplater med preget 2018 er blitt satt inn i murverket i de tilfeller der ny stein er tilført.*

å kunne tilbakeføre de mange store steinhellene på rett sted også i det øvrige murverket i hele Kns lengde på 4 meter. Vi har gjenoppmurt ruinen med egenbrent kalk i kjerne og fuger. En svært stor andel av steinene som i 1957 satt i de ulike skiftene i vangene, har vi greid å tilbakeføre til rett plass. Dette gjelder både stein som var kommet i feil posisjon, var helt eller delvis utrast eller som vi trodde var forsvunnet men som befant seg i hauger rundt ruinen. Murverket er merket med zinkplater med tallene «2018» i de feltene der vi har komplettert vangen med ny stein. Dette var bare aktuelt i Kns østre vange, og merkingen sees derfor kun der.

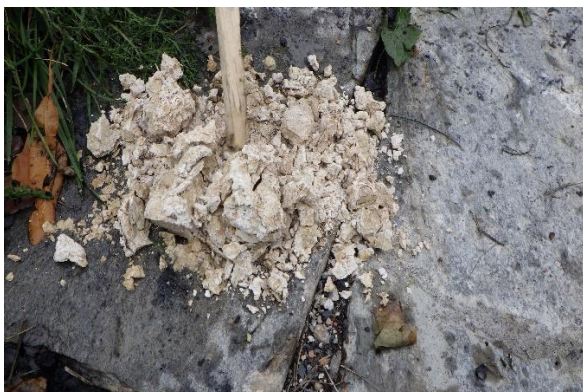
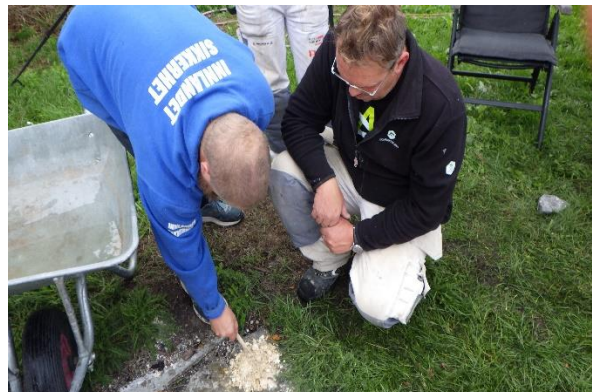
*Tore Granmo og Erik Bjørnstad tester og tester og tester kalken. Og ja, den er gjennombrent etter bare 26 timer.*

Kalkbrenningen i august ga oss et overraskende positivt resultat på hele nærmere 90-95% gjennombrent kalkstein. Dette tilsvarte 6,5 tønner brent kalk og ½ tønne lite brent kalk. De

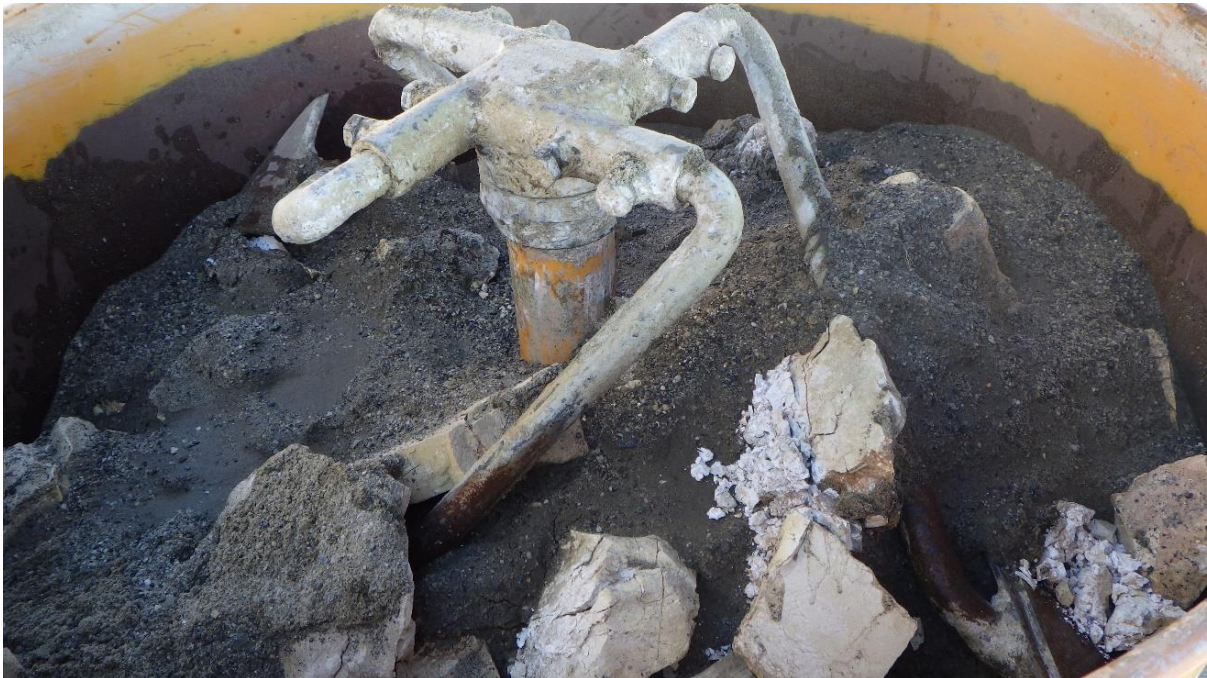
*Kalken leskes direkte i tvangsblenderen. Mørtelen brukes varm.*

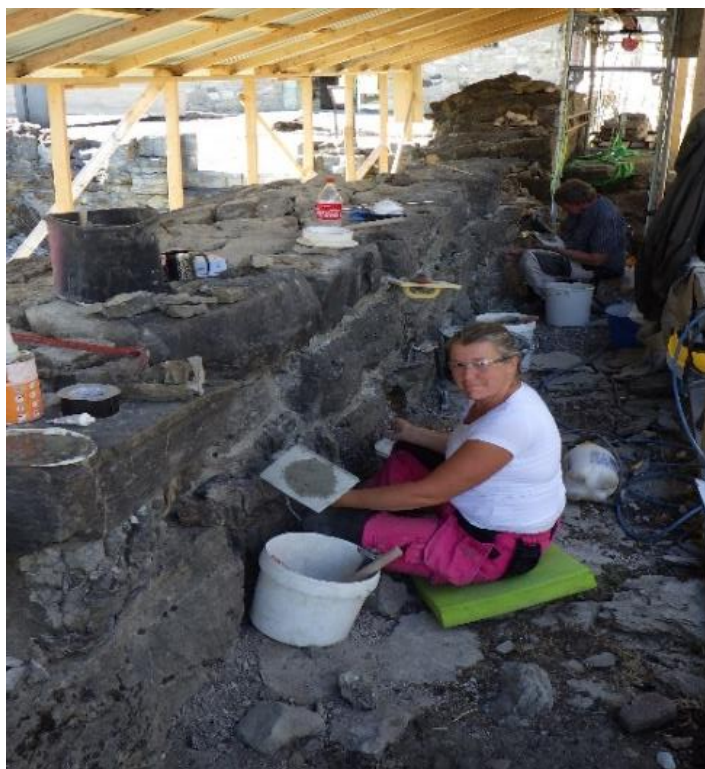
*Anne Kathrine og Tom spekker vangene i nordre murverk på tårnet med egenbrent kalk.*

Fugene i tårnets nordre murverk samt i Kn er spekket med egenbrent kalk og tilslag i forholdet: 1:2, hvorav 1 bønne egenbrent kalk, 1 bønne Ramlo sand, 1 bønne skifergrus.

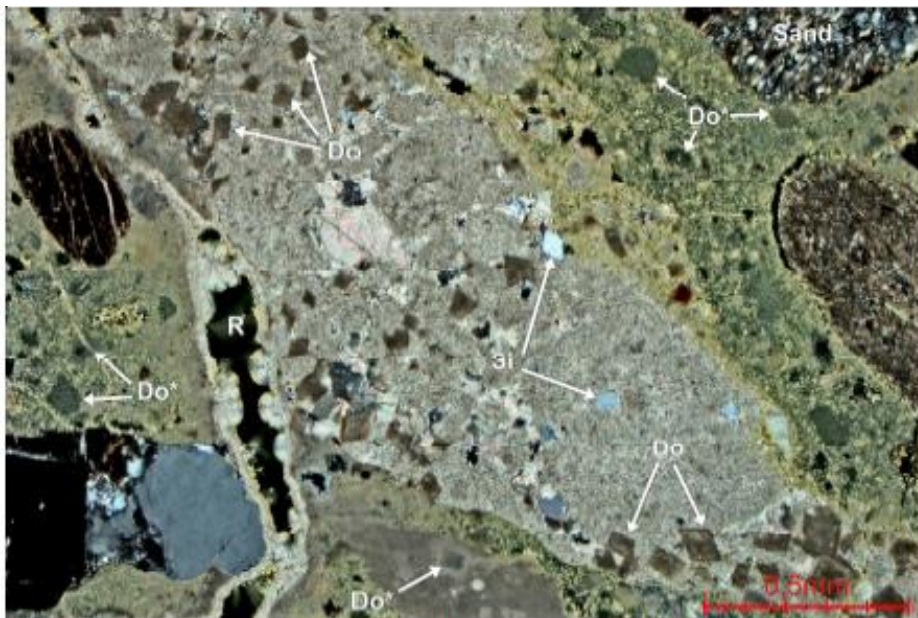
Foto: 8 (F1849-18) Type: Mikrofoto Prøve nr.: P180610-8 Belysning: A Filter: +N

Prøve mærket: Prøve 8. Hovedtårn, søndre innervange, nisje (1250). Billedet viser samme udsnit af prøven som foto 7, men billedet er her taget med en anden type mikroskopfilter. De mørke områder, primært til højre fra det underbrændte kalkstenskorn, kan henføres til ufuldstændig carbonatisering af bindemidlet. Udover krystaller af dolomit (Do) indeholder det underbrændte kalkstenskorn små korn af kvarts og feldspat tilhørende silt-fraktionen (Si). Små krystaller af dolomit-kalk ses endvidere i det omgivende bindemiddel (Do\*)
