ARKEOLOGISK SIKRINGSUNDERSØKELSE  
NAUSTTUFT NORDRE BYRTNES, TESSE. LOM KOMMUNE, OPPLAND FYLKE

# RAPPORT

<b>Kommune:</b> Lom	<b>Fylke:</b> Oppland
<b>Plansaknummer:</b> 2014197	<b>Navn på sak:</b> Tesse, sikring nausttuft
<b>Tiltakshaver:</b> Riksantikvaren, tilskudd fra statsbudsjettet 2016 kapittel 1429 post 71	<b>Adresse:</b> Dronningens gt. 13, Pb. 8196 Dep., 0034 Oslo
<b>Tidsrom for undersøkelse:</b> 05. - 09.07. 2016	<b>Kartreferanse:</b> UTM, WGS 84
<b>NMM funn-nr.:</b> 05140004	<b>Askeladden ID -nr.:</b> 161073
<b>Kulturminnetype:</b> Nausttuft	<b>Rapportansvar:</b> Elling Utvik Wammer
<b>Prosjektleder:</b> Elling Utvik Wammer	<b>Rapport utført:</b> 2016
<b>Rapport ved:</b> Elling Utvik Wammer	<b>Kvalitetssikret: Navn/dato</b> Charlotte Melsom, november 2016

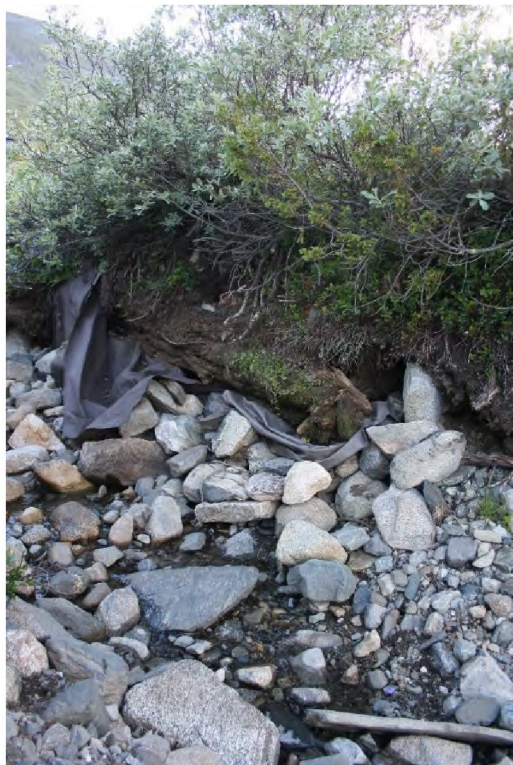
Den sikringen som Oppland fylkeskommune foretok i 2014 ser ut til å fungere godt per i dag. Både steiner og fiberduk ligger slik fylkeskommunen plasserte dem (Jf. Figur 48 og 49).

Tiltaket vil imidlertid trolig ikke være god nok på lengre sikt. En enkelt flom med mer kraft enn hva vi har sett de to siste årene vil kunne gjøre stor skade, først på sikringen, og kulturminnet i neste omgang. Det er derfor nødvendig at lokaliteten blir overvåket regelmessig i årene som kommer. Alternativt at man gjøre sikringen permanent med fast støp eller annen oppstøtting av lafteveggen, og sterkere polstring.

Figur 49 Tilstanden er relativt lik den som ble observert av OFK i 2014, jf. Figur 3. Her er fiberduken tatt til side i østre del av bygningens langvegg. Bilde tatt mot NV. Foto: NMM/Elling Utvik Wammer.

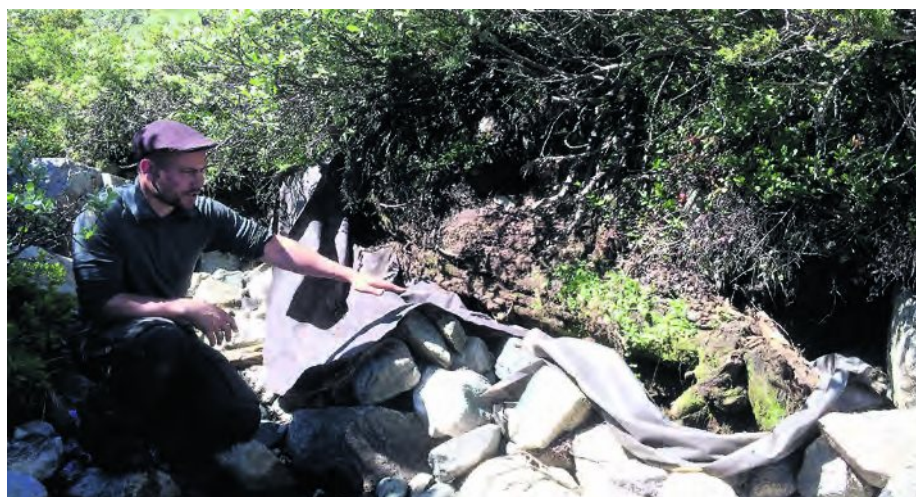
Arkeolog Elling Utvik Wammer viser fram rester av en stokk som er sikret med duk for at den ikke skal bli ytterligere skadet av bekken.

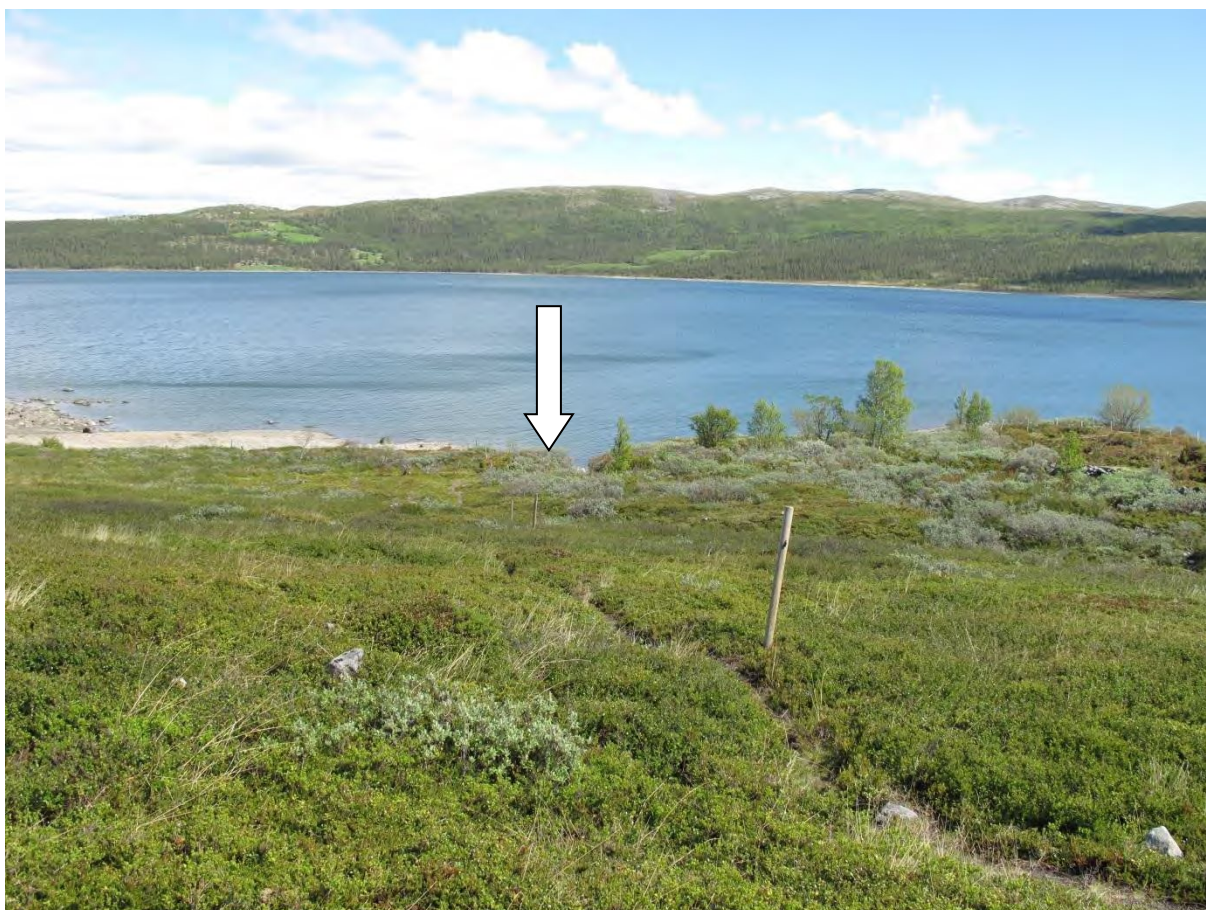
Tuften besto av fremvasket treverk, som kunne se ut som parallelle stokker (laft), i et 1,5-2m dypt bekkeløp nede ved vannet. Stokkene, som var orientert omtrent øst-vest, var i øvre del begrodd av mose og dekket av sand og grus. Ovenpå øverste synlige stakk lå ca. 0,5-1m tykk med løse masser, bestående av sand/grus og jord. I tillegg kunne man noen meter mot nord ane en lav voll med tilsvarende lengderetning som stokken. Til sammen utgjorde disse to elementene utstrekningen på det vi antok var en nausttuft. Området var sterkt begrodd av lave einerbusker og vierkjerr. Hele lokaliteten ble skissert for hånd og fotografert. I tillegg ble det laget plan- og profiltegninger av gravde sjakter og av den søndre tømmerveggen.

Figur 3: Lokalitet for nausttuft Nordre Byrtnes, ID161073, angitt med pil. Bilde tatt mot NØ. Foto: Foto: Elling Utvik Wammer/ NMM.

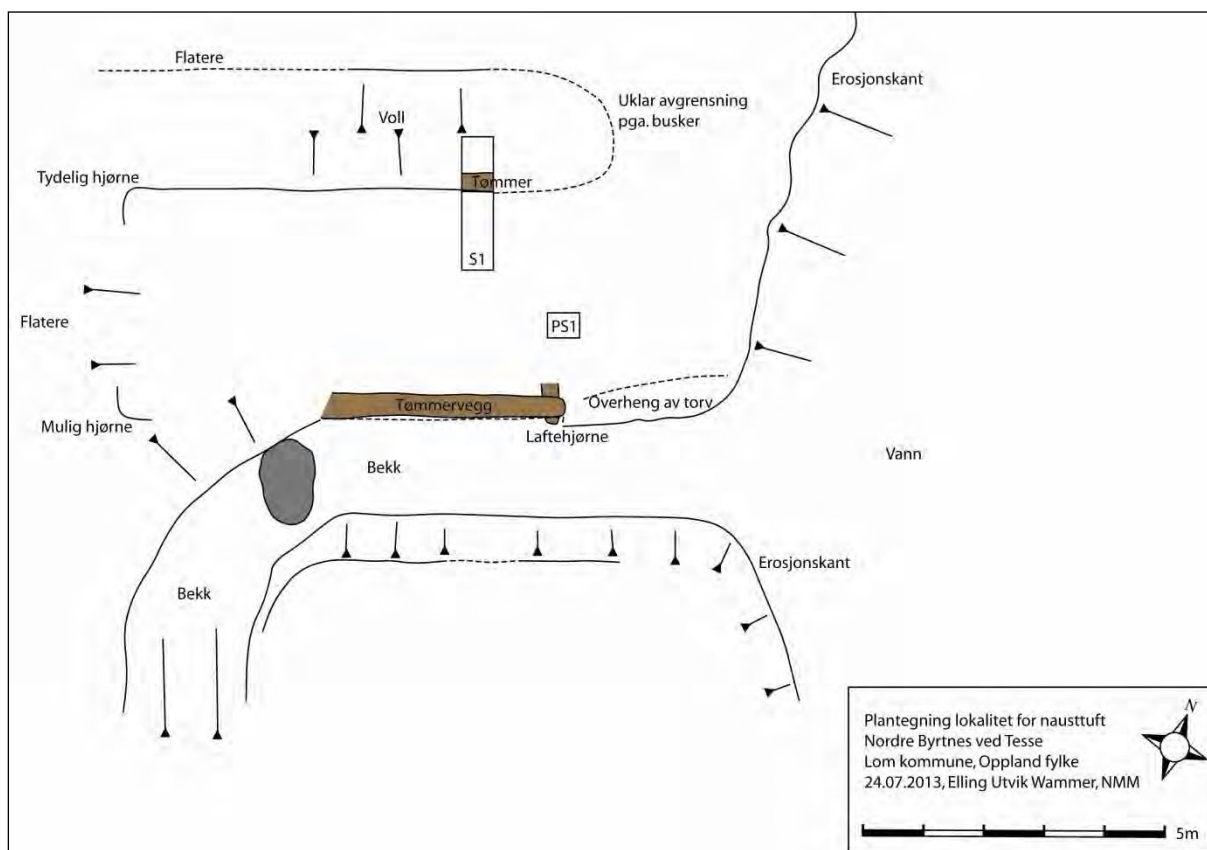
I forbindelse med opprensingen av langveggen i bekkefaret ble det oppdaget et ca. 1x0,5m stort parti med kullholdig jord og spor etter korrodert jern/jernutfelling i underkant av stokkene (figur 5). Store deler av de opprinnelige massene i dette nivået var vasket bort, og det ble derfor foretatt en mindre graving og dokumentasjon av de gjenværende massene.

Figur 4: Lokalitetsskisse med markering av sjakter og prøvestikk, nausttuft Nordre Byrtnes, ID161073.

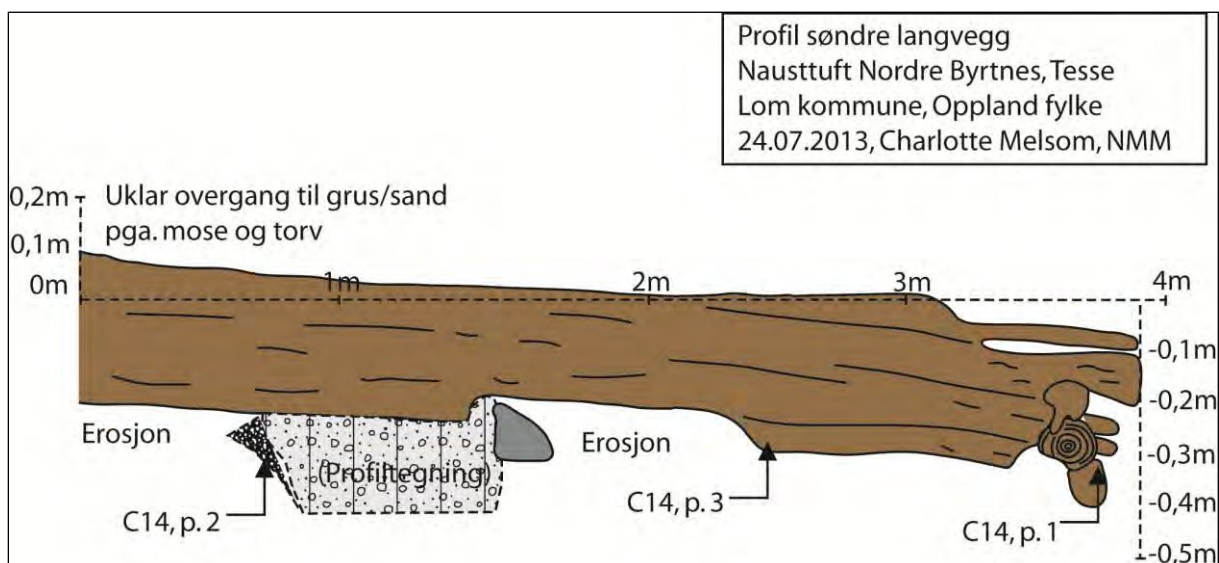
Under opprensingen av den søndre langveggen ble det i økende grad observert fordypninger/sprekker i treverket, som forsterket inntrykket av at det var laftete stokker. Treverket var imidlertid svært mykt og nedbrutt, slik at det var problematisk å si med sikkerhet hvorvidt det var en sammenhengende stor stokk eller 3-4 mindre i høyden. I østre ende så det ut til å komme stokker vinkelrett på og liggende mellom de antatte langstokkene (figur 6). På denne måten ble det dannet et laftet hjørne. Endene av stokkene i begge retninger virket å være hogget, men også her var de avrundet på en måte som gjorde at man lenge ikke kunne utelukke et naturlig nedfallstre/rot. I den østre enden av veggen ble det foretatt relativt omfattende opprensing, og treverket som hadde ligget inne i bakken var bedre bevart. Det ble da observert klarere atskilte stokker, som sterkt sannsynliggjør at dette var hjørnet av en bygning.

Figur 5: Oppmålt skisse av søndre langvegg, naust ved Nordre Byrtnes. Profil mot nord.

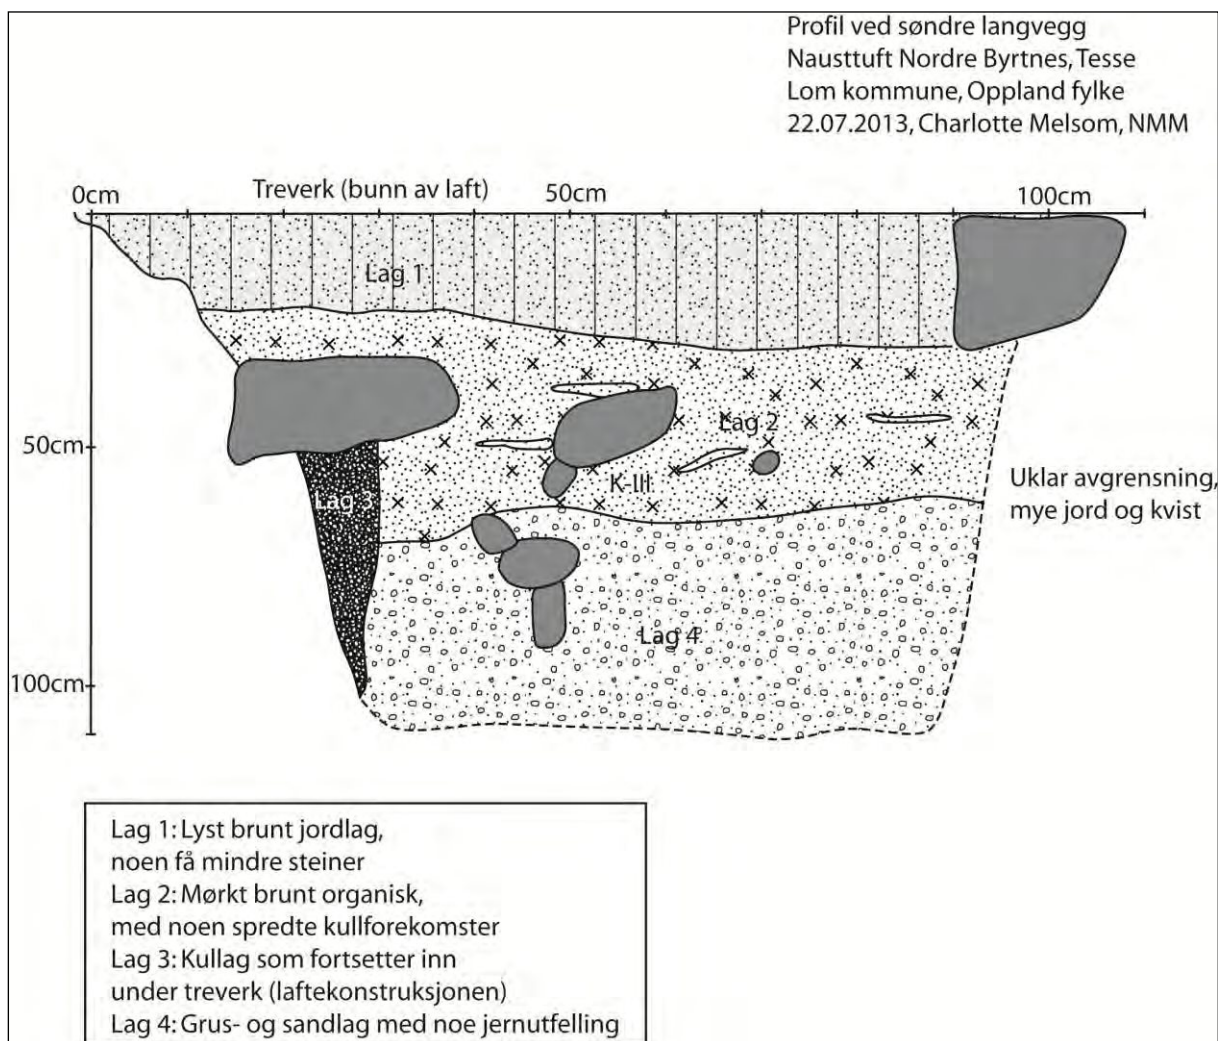
Figur 7: Profil mot nord, av gjenværende masser under laft.

Direkte under treverket var det et jordlag med noe stein (lag 1). Det var også en større stein øst i feltet som kan ha vært en syllstein (fundament/stein brukt til å løfte bygningen opp fra bakken). Under dette var et mørkt brunt organisk lag med spredt kull (lag 2). Kull herfra ble datert 1710 +/-30 e. Kr, som sammenfaller med tømmeret i konstruksjonen. I dette laget ble det også funnet et stort antall jernfragmenter, hvor flere er tolket som korroderte nagler (båtsaum). Under en stein ble det registrert en konsentrasjon av kull som fortsatte under trekonstruksjonen (lag 3). I plan ble det ikke observert noen form for system i funnene som tilsier at dette var restene av en nedbrutt båt in situ.

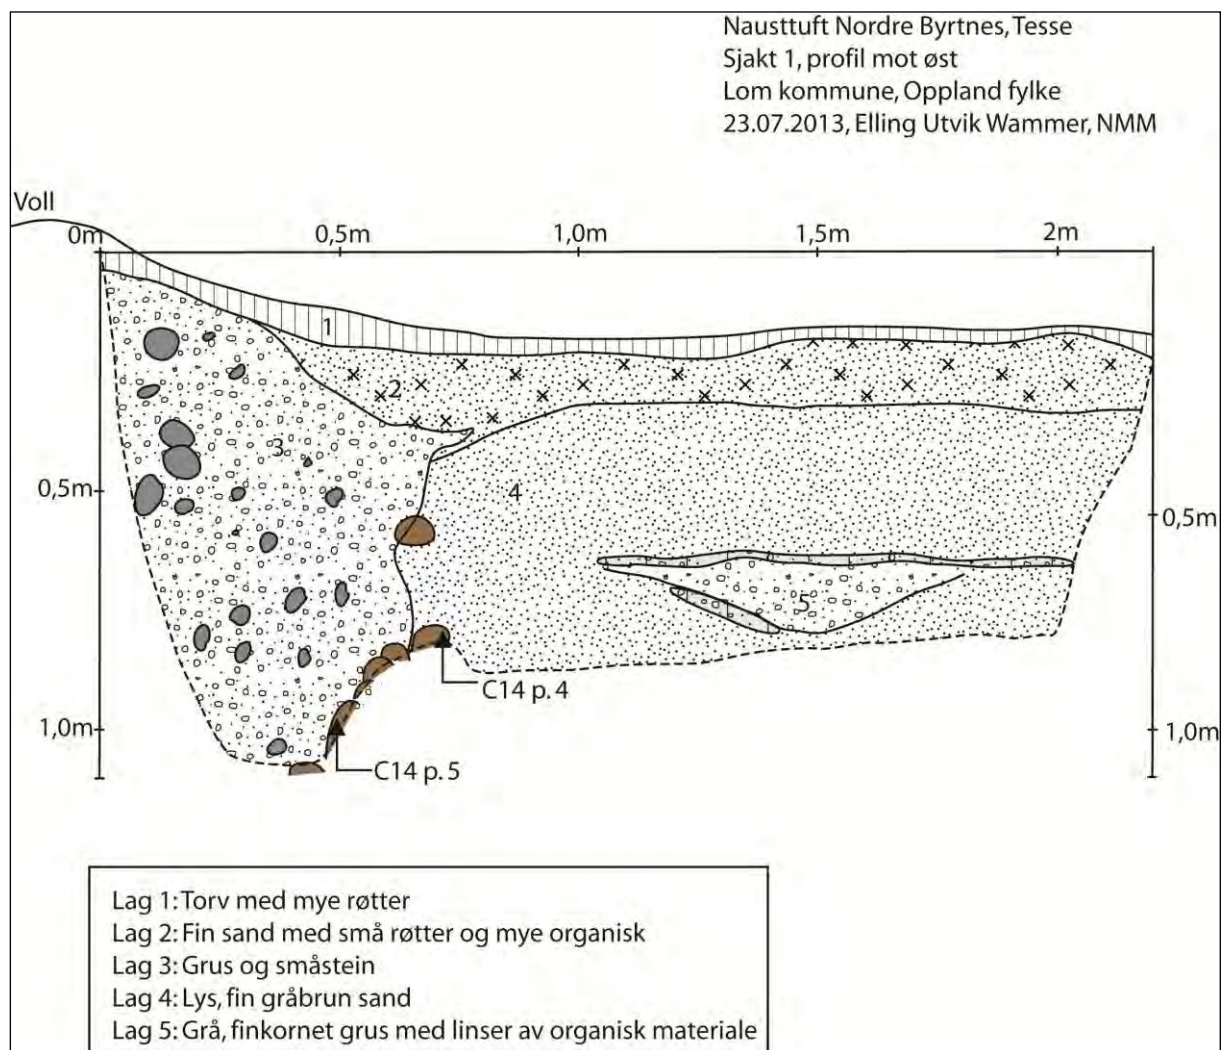
Gravingen av gjennom vollen og inn i tufta fra nord (sjakt 1) viste særlig at massene under torva skilte seg i to hovedtyper (figur 8). Direkte under vollen besto massene av grov grus med mye stein (lag 3). På sørsiden av vollen, i det vi antok ville være innsiden av naustet, var det hovedsakelig finkornet, gråbrun sand (lag 4). Ca. 70 cm under overflaten ble det funnet sammenhengende treverk som lå parallelt med stokkene i den søndre langveggen. Treverket var relativt nedbrutt i toppen, men ble kraftigere dypere ned. To C14-prøver ble tatt fra denne delen av lokaliteten (prøve 4 og 5), men disse ble ikke innsendt.

Figur 8: Profil mot øst, i sjakt 1.

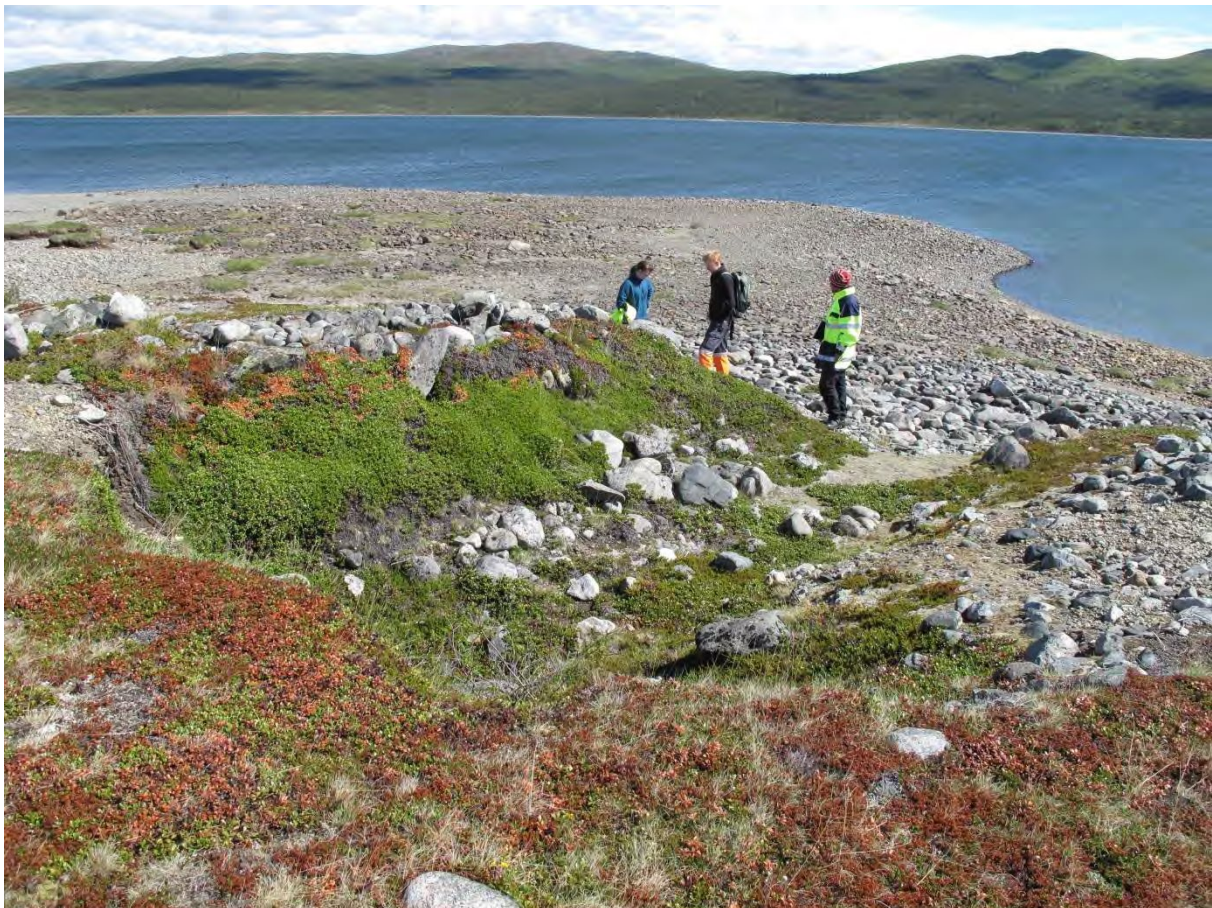
Tuften på Volnebben var gravd inn i en morenehaug, og det var ingen synlige stokker eller lignende (figur 11). Lokalteteten ble målt opp og fotodokumentert. I tillegg ble det fjernet noe lyng i indre del/bakveggen, hvor det var gjenværende tørrmurte steiner. Hensikten var å avklare om det fantes treverk igjen i konstruksjonen. Arbeidet ved denne lokaliteten er ikke avsluttet, det gjenstår bl.a. å samle inn ev. daterbart materiale.

Figur 11: Nausttuft ved Volnebben. Befaring 14.06. 2013. Bilde tatt mot NØ. Foto: Charlotte Melsom/NMM.

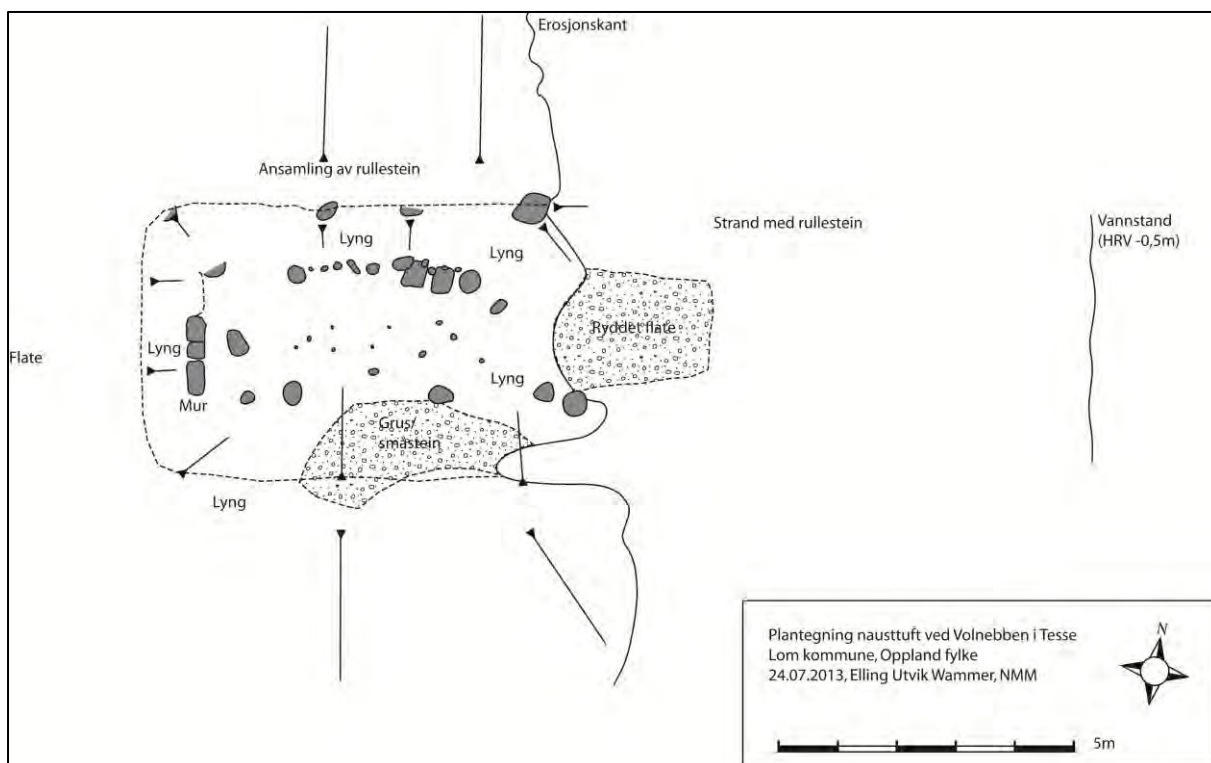
Sideveggene så ut til å være rast ned, og tufta framsto som en avlang grop på ca. 5m indre lengde, og 2m indre bredde i bunn (figur 12). Den mest intakte delen av tuften var den indre bakveggen, hvor man kunne observere en rekke med oppstabilede steiner i to lag (figur 14). Også langs den nordre langveggen var det en rekke med steiner som kan være en del av den opprinnelige konstruksjonen. Det var også en flate mot vannet like øst for tufta, som kan ha vært ryddet for båtopptrekk.

Figur 12: Skisse av lokalitet for nausttuft på Volnebben, ID175106.

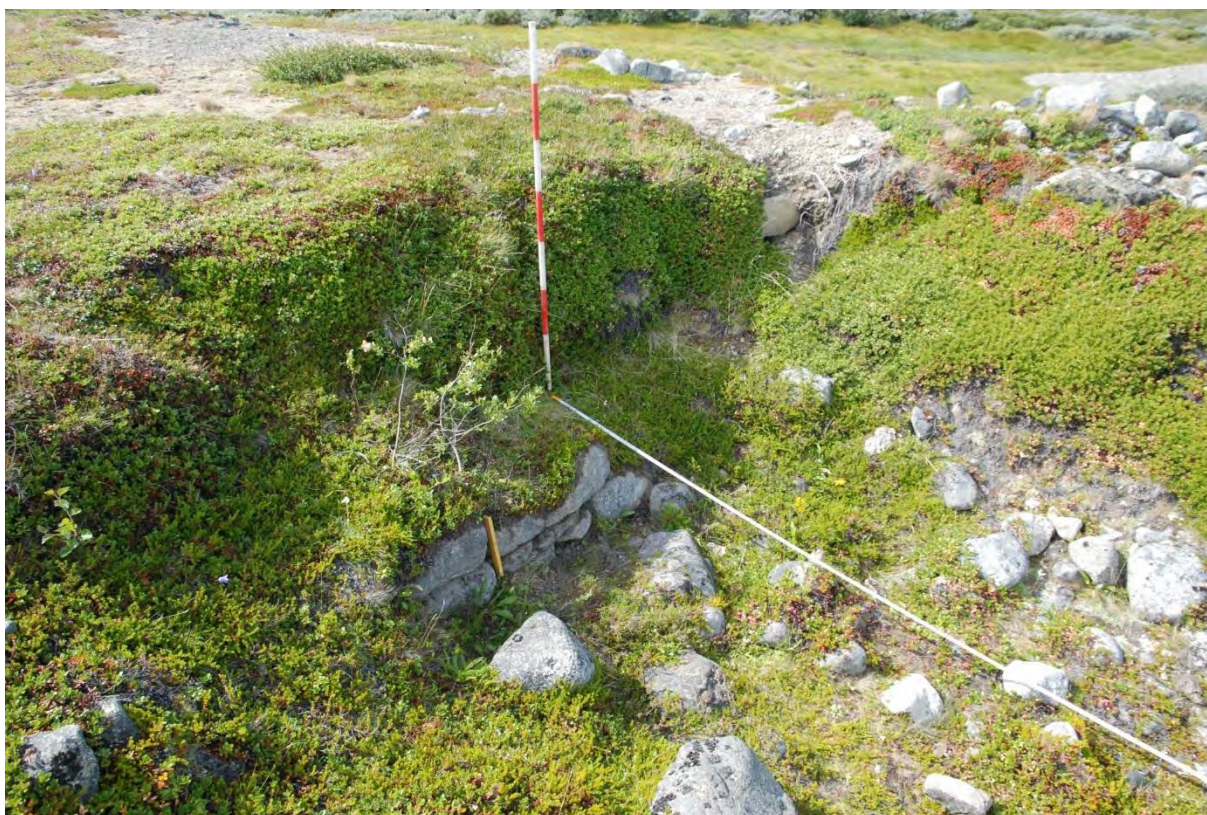
Figur 13: Indre del (bakvegg) i nausttuft ved Volnebben. Tommestokk plassert ved gjenværende tørrmur. Bilde tatt mot NV. Foto: Elling Utvik Wammer/ NMM.
