# ALTERSKAPET FRA AURE KIRKE. KONSERVERING

A 337 Aure kommune, Møre og Romsdal

<b>Tittel</b> Alterskapet fra Aure kirke. Konservering A 337 Aure kommune, Møre og Romsdal	<b>Rapporttype/nummer</b> NIKU Oppdragsrapport 65/2022	<b>Publiseringsdato</b> 04.10.2022
	<b>Prosjektnummer</b> 1022057	<b>Oppdragstidspunkt</b> Mar-des 2021
	<b>Forsidebilde</b> Fernissrens St.Georg. Foto: A.A.Ørnhøi, NIKU	
<b>Forfatter(e)</b> Anne Apalnes Ørnhøi	<b>Sider</b> 42	<b>Tilgjengelighet</b> Åpen
	<b>Avdeling</b> Konservering

<b>Sammendrag</b> Rapporten beskriver konserveringen av middelalderskapet fra Aure kirke. Konserveringen består i hovedsak av konsolidering av løs maling, smuss- og fernissrens, samt retusjering. I tillegg har det blitt utført utbedringer i konstruksjonen, dendrokronologiske undersøkelser og 3D skanning.
--

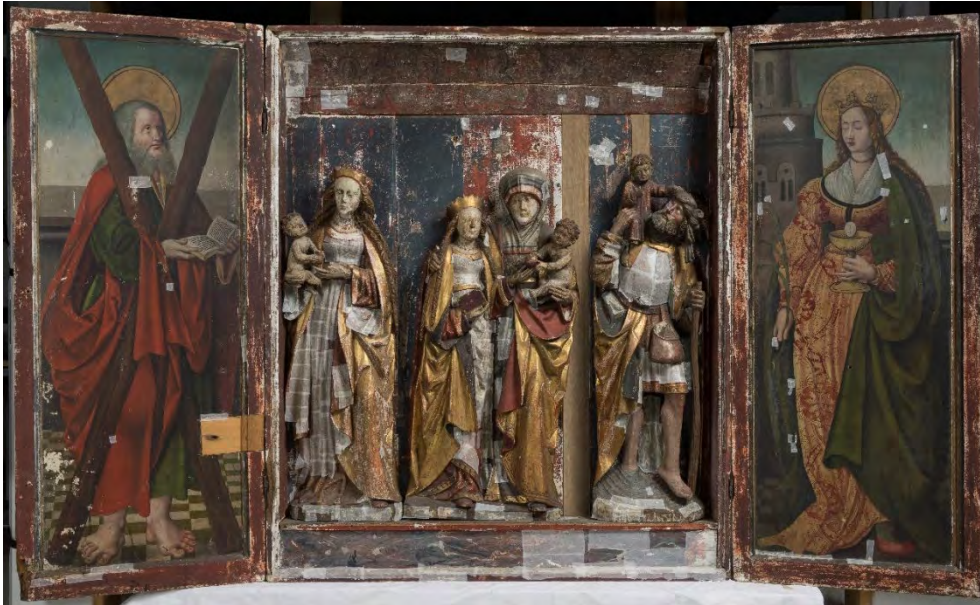
Alterskapets bakvegg hadde en tidligere utbedring der en furuplanke har blitt satt inn. Hva som har skjedd med det opprinnelige bordet er uvisst. Det som derimot var tydelig, var at nye furuplanken er litt for bred slik at omrisset av St. Kristoffer og Jesusbarnet ikke passer helt til skulpturen.

Illustrasjon laget i Photoshop som viser en eventuell endring i bakveggen før retusjering. Illustrasjonen ble laget av Lisa Bandgren, malerikonservator.

Det ble besluttet å utbedre dette i tråd med løsningen visualisert ovenfor ved å fjerne den tidligere reparasjonen, sette inn to smalere nye bordplanker i eik til venstre og høyre for bord C. På denne måten vil omrisset av St. Kristoffer og Jesusbarnet bli riktig plassert.

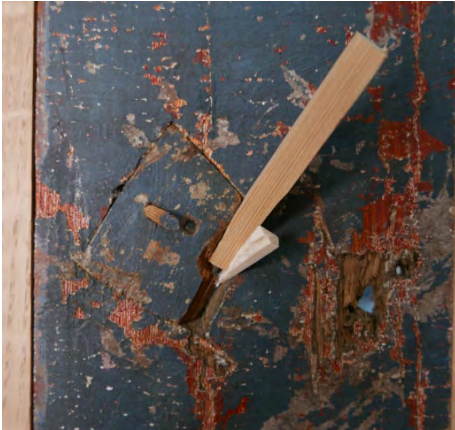
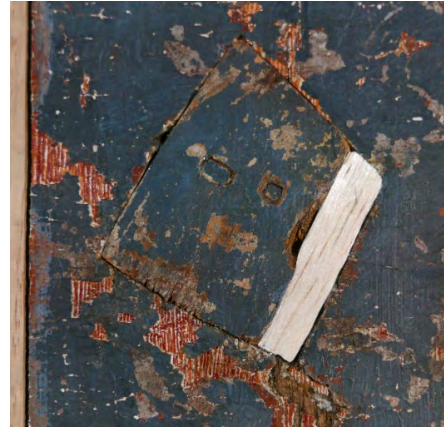
Punkt D: løs tretapp ble dratt ut. Venstre flate i innfellingen ble limt. Tretapp ble tilpasset og limt. Manglende materiale ble erstattet med balsa.

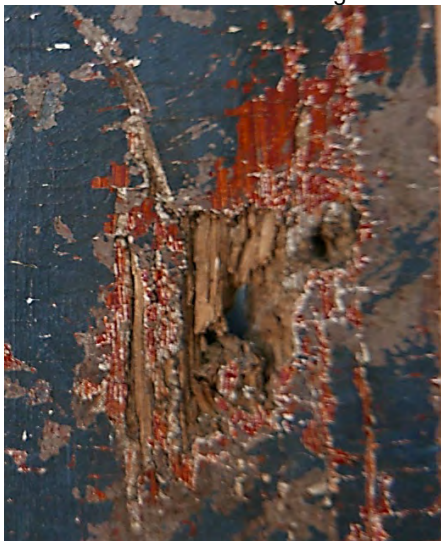
Punkt E. Hullet er tappet før spuns ble lagt på. Spunsen er i furu og ru i overflaten for å passe omgivelsene.

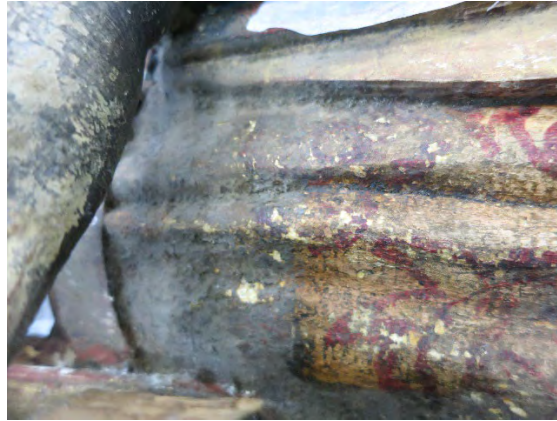
Konsolidering og rens utført om hverandre for ikke å feste skitt i konsolideringsmiddelet, og for å unngå å miste maling i rens.

Løs maling på Maria og Jesusbarnet ble punktkonsolidert med LMK 1:1 i vann. Limet ble påført med spisspensel og malingsflaket lagt ned med varmeskje under Melinex. Overflaten var flere steder ganske ujevn, og fokus var på å få malingen til å sitte, ikke å få det flatt. Arbeidet ble utført i arbeidsmikroskop.

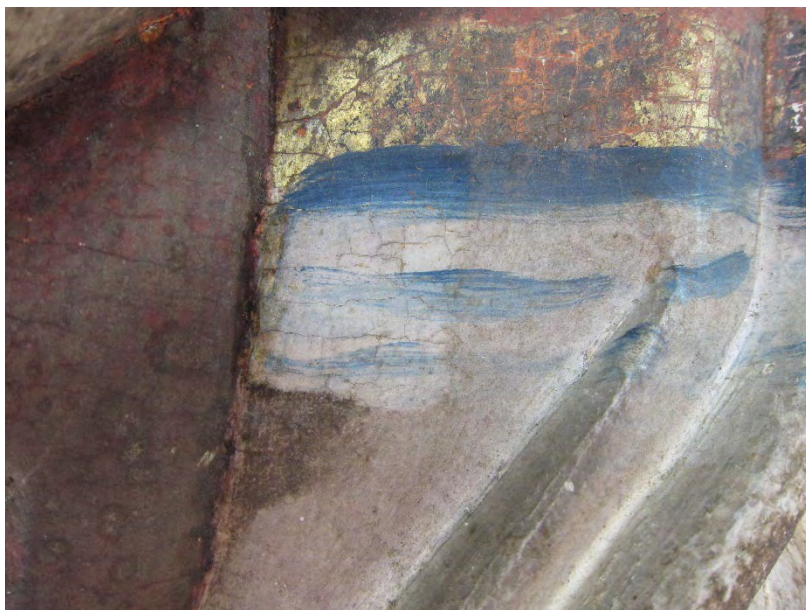
Rens av overflatesmuss på Anna selvtredje.

Løst støv ble forsiktig feiet bort ved bruk av en myk pensel og en støvsuger. Forgyllede områder er renset med PU-svamp. Polerforgylt gull er delvis renset med White spirit. Det lå en hinne eller belegg over gullet som så ut å være sot. Hinnen eller belegget på deler av gullet lot seg fjerne med vekselvis White spirit og saliva. Smuss på andre deler av skulpturen ble renset med 6:6 vann og saliva.

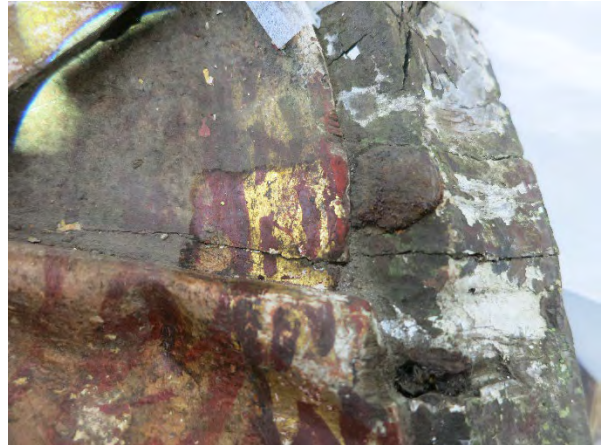
Rensing av smuss og støv på forgylt overflate.

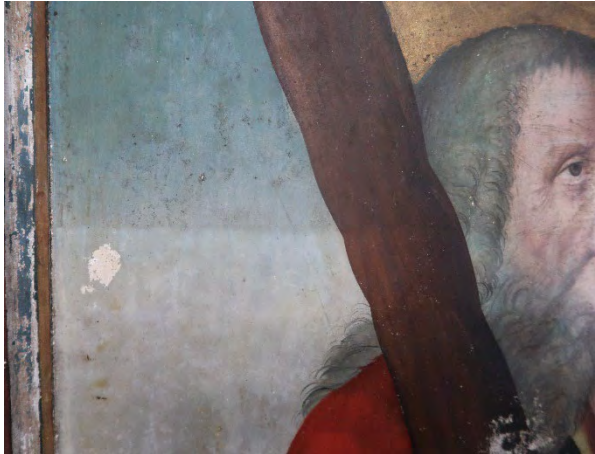
Rens av overflatesmuss St. Andreas.

Alle fire panelmalerier ble rensed for overflatesmuss med 1 % TAC og etterrensed med 6:6 vann. Overflaten var enkelte steder svært skitten og med smuss som var vanskelig å løse.

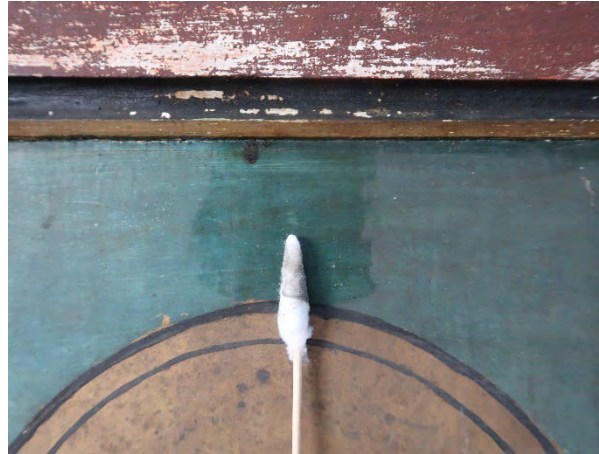
Rens av overflatesmuss Sta. Barbara.

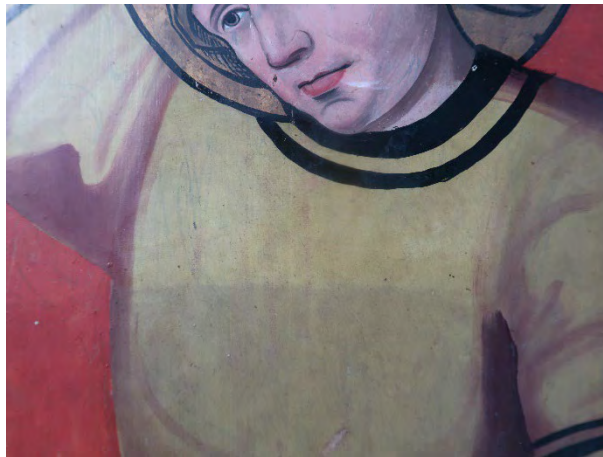
Rens av overflatesmuss St. Georg.

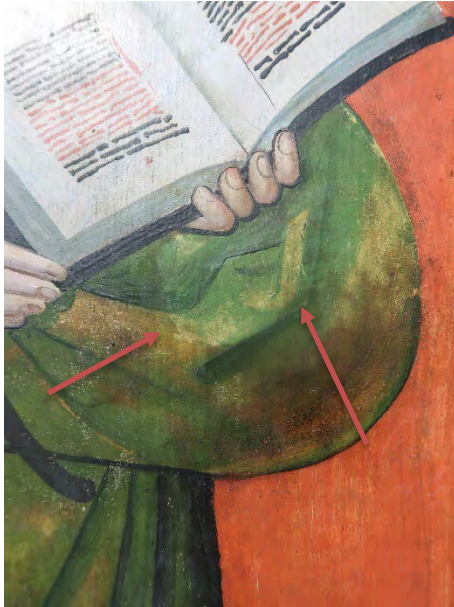
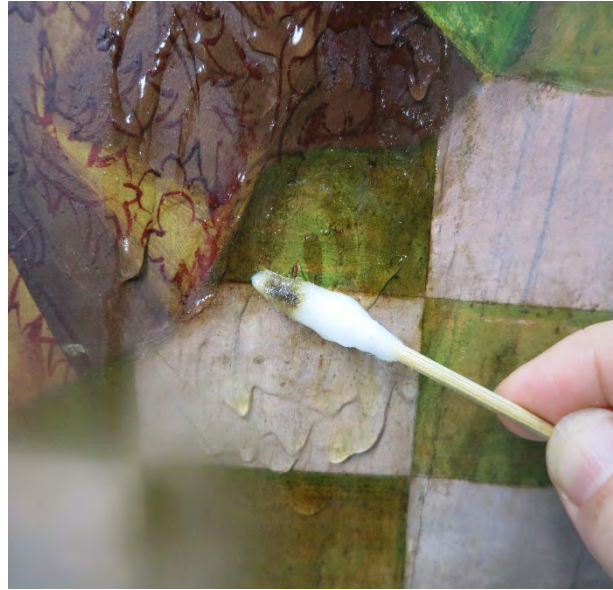
Bildene viser rens av den gulbrune fennissen på grønt område (venstre) og med rensegeleen på gulvområdet (høyre) på Sta. Apollonia. Røde piler viser renseskanten.

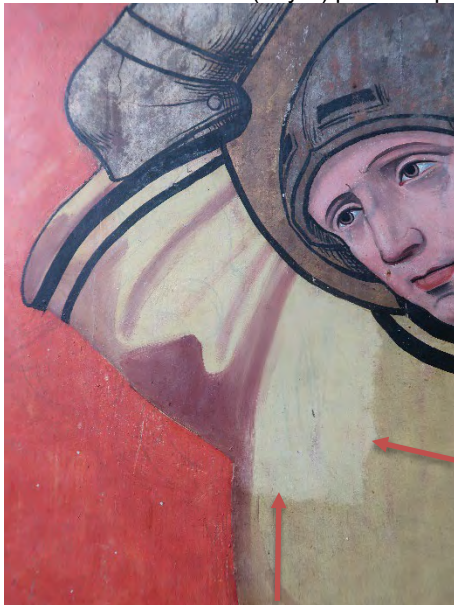
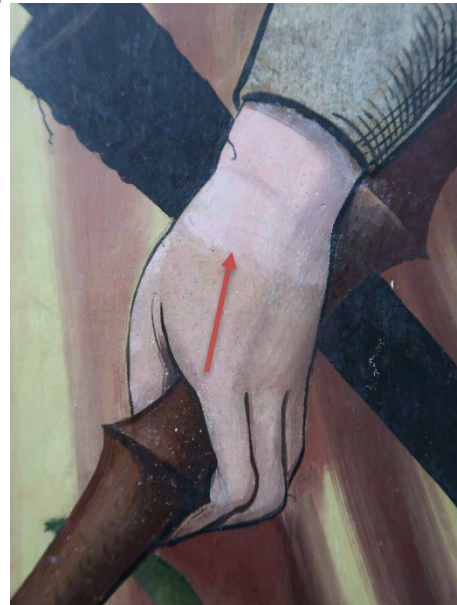
Bildene viser rens av den gulbrune fennissen på gult område (venstre) og karnasjon (høyre) på St. Georg. Røde piler viser renseskanten.

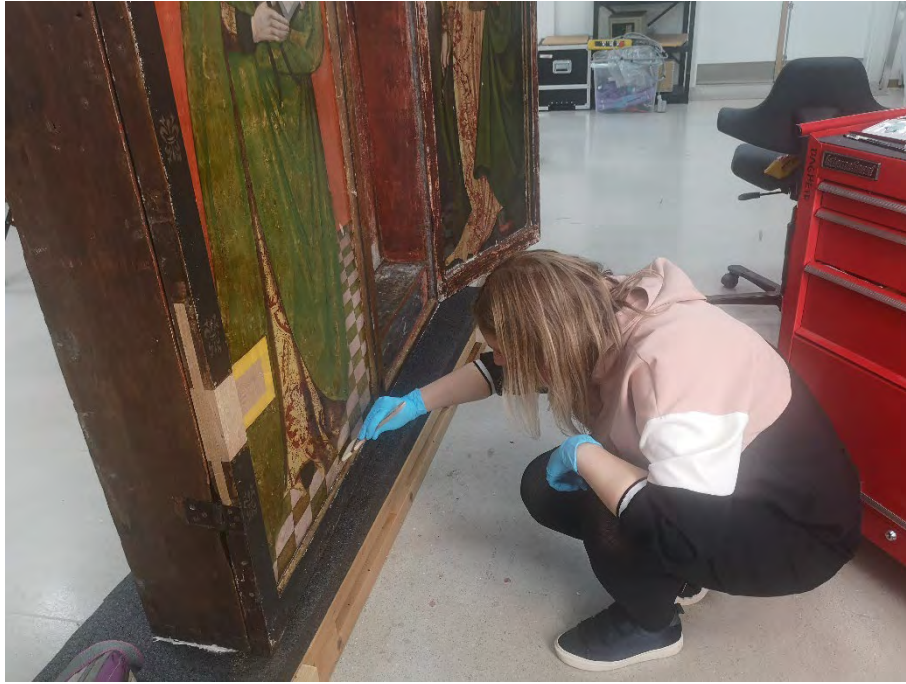
Fernisering av Sta. Apollonia med pensel.

Det var ønskelig at panelmaleriene ble fennisert med en fenniss som kunne mette opp fargene og gi maleriet dybde. Panelmaleriene ble fennisert med 15 % dammar påført med pensel.

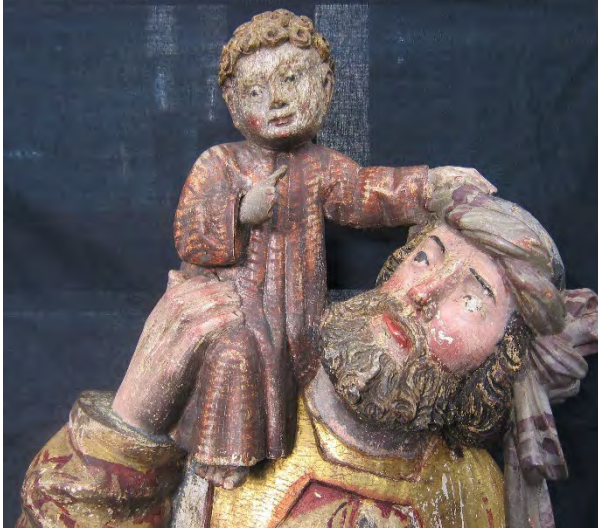
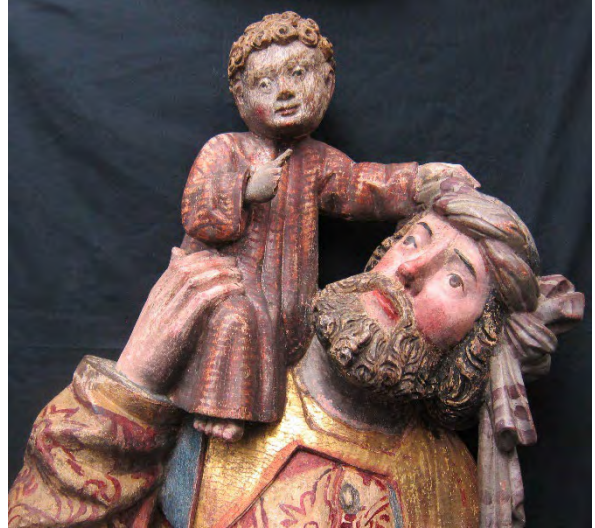
St. Kristoffer og Jesusbarnet før (venstre) og etter (høyre) retusjering. Detalj.

Alle tre skulpturer ble retusjert med strekretusj. Det ble først lagt en bunnfarge, deretter små streker.

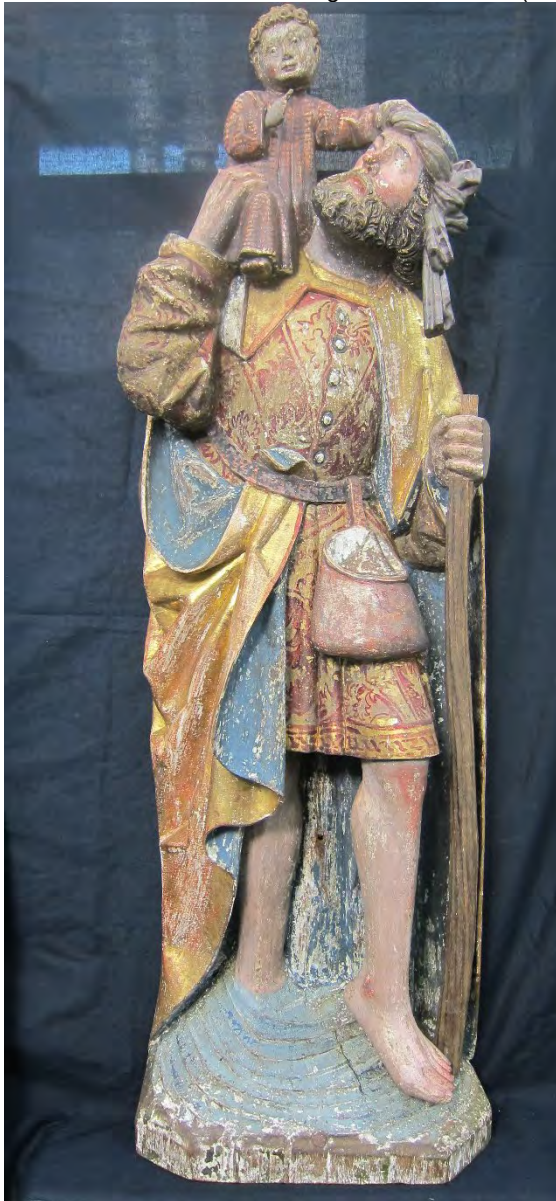
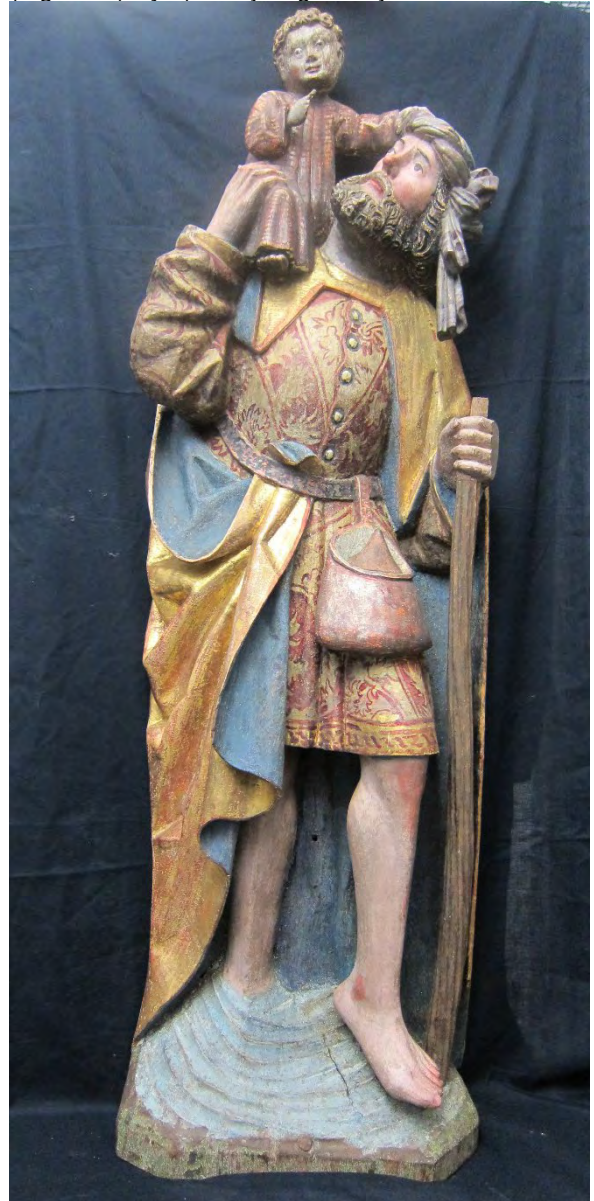
St. Kristoffer og Jesusbarnet før (venstre) og etter (høyre) retusjering.

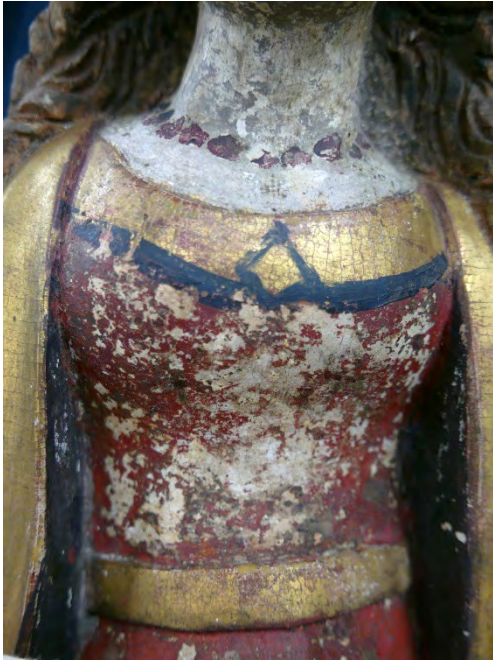
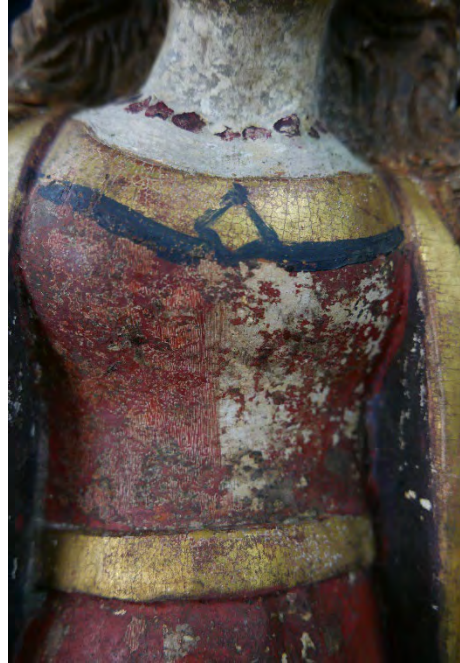
Maria i Anna selvtredje- skulpturen før retusjering (venstre) og delvis retusjert venstre side (høyre). Detalj.

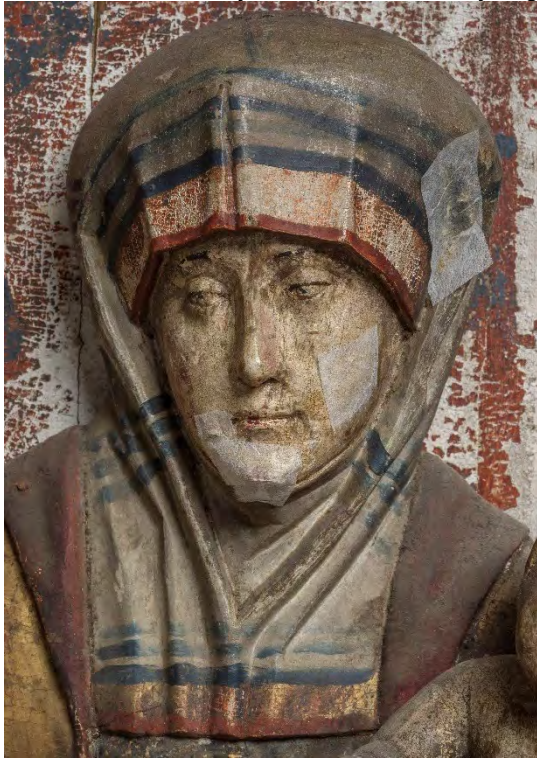
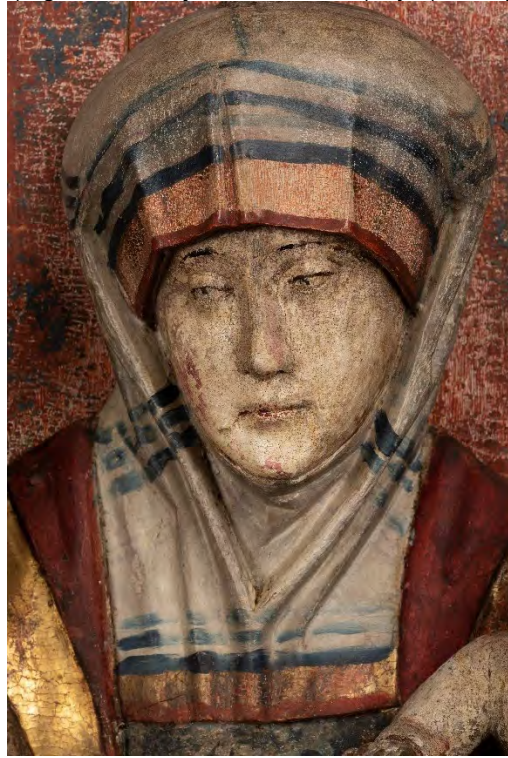
Anna i Anna selvtredje-skulpturen før (venstre) og etter (høyre) retusjering. Foto: Birger Lindstad 2021/2022.

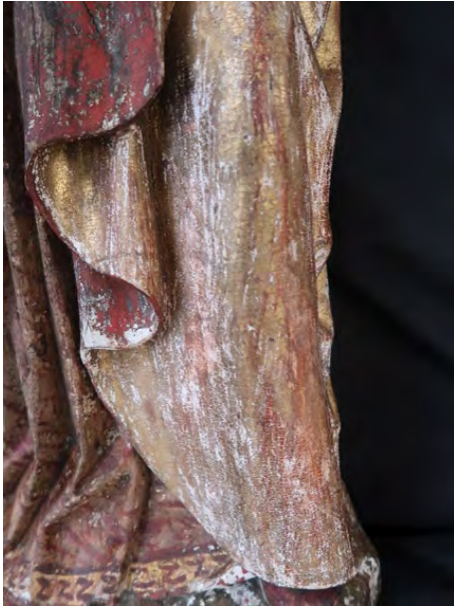
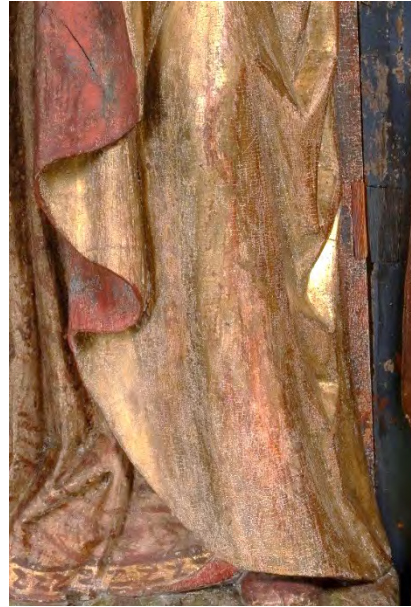
Maria og Jesusbarnet: Marias kappe før (venstre) og etter (høyre) retusjering.

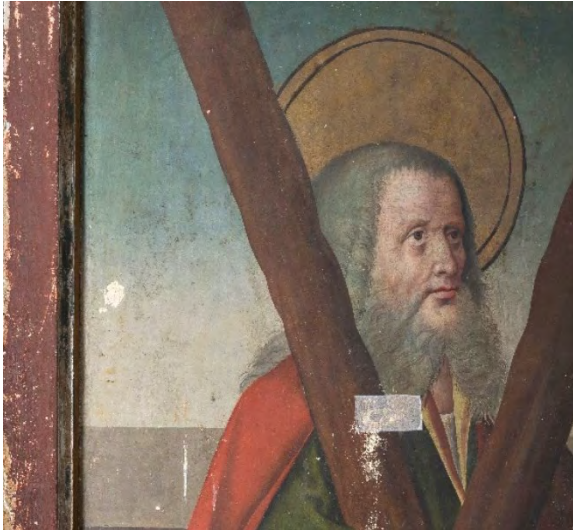
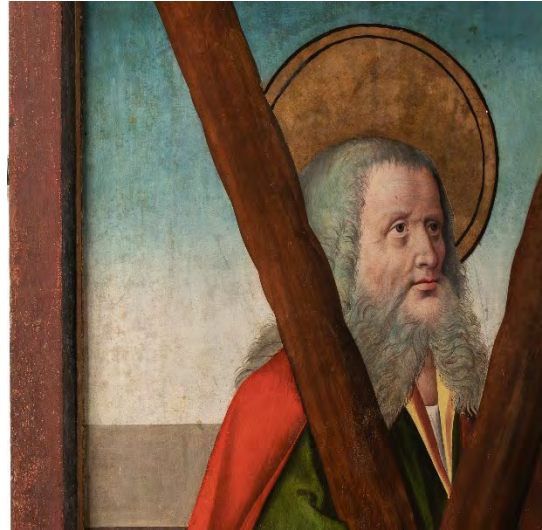
De innspunsede områdene i panelmaleriene ble kittet med Beva-kitt, i tillegg til enkelte avskallinger. Avskallingene i panelmaleriene ble utført som fullstendig integrerte retusjer. St. Andreas og St. Georg hadde mest skader og utfall, mens Sta. Apollonia og Sta. Barbara hadde noe mindre skadeomfang.

St. Andreas før (venstre) og etter (høyre) retusjering. Detalj. Foto: Birger Lindstad 2021/2022.

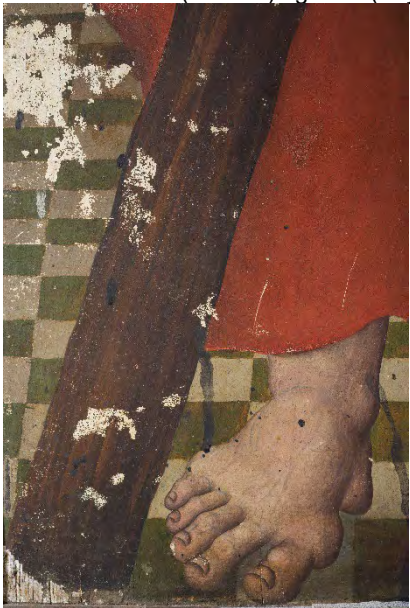
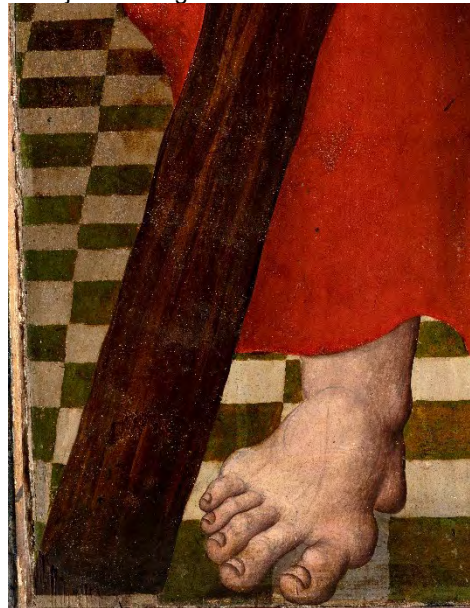
St. Andreas før (venstre) og etter (høyre) retusjering. Detalj. Foto: Birger Lindstad 2021/2022.

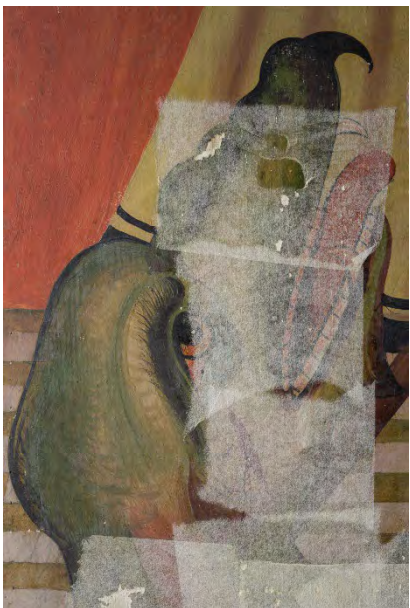
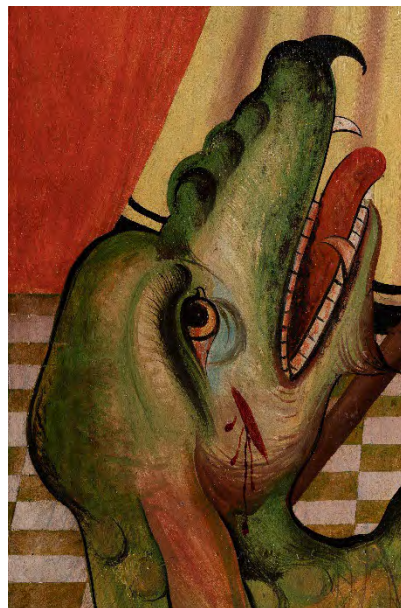
St. Georg før (venstre) og etter (høyre) retusjering. Detalj. Foto: Birger Lindstad 2021/2022.

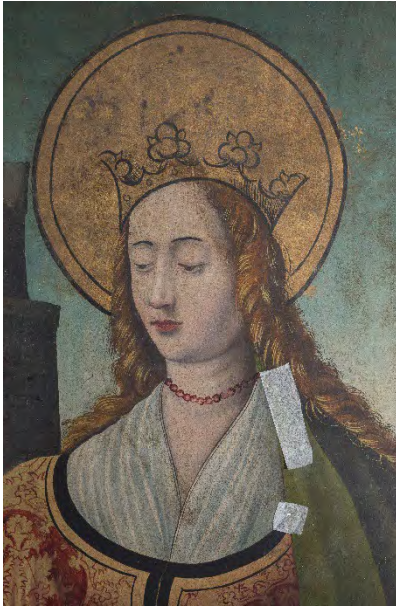
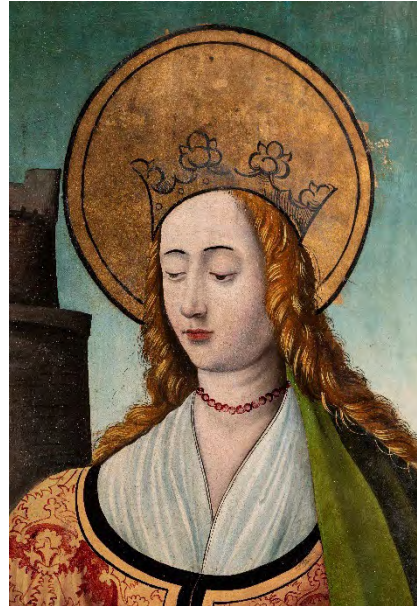
Sta. Barbara før (venstre) og etter (høyre) rens og retusjering. Detalj. Foto: Birger Lindstad 2021/2022.

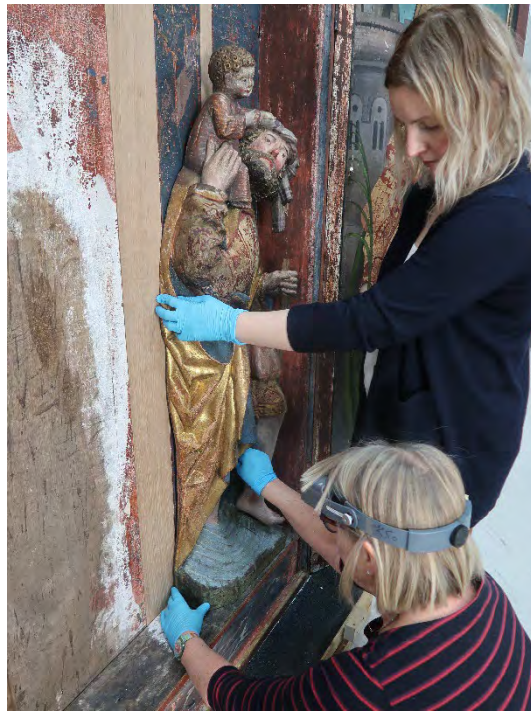
Justering av plassering av St. Kristoffer og Jesusbarnet.

Skulpturene har i all hovedsak samme plassering i korpus, med unntak av St. Kristoffer og Jesusbarnet som på grunn av justering av bordplankene i bakveggen på korpus fikk noe endret plassering.

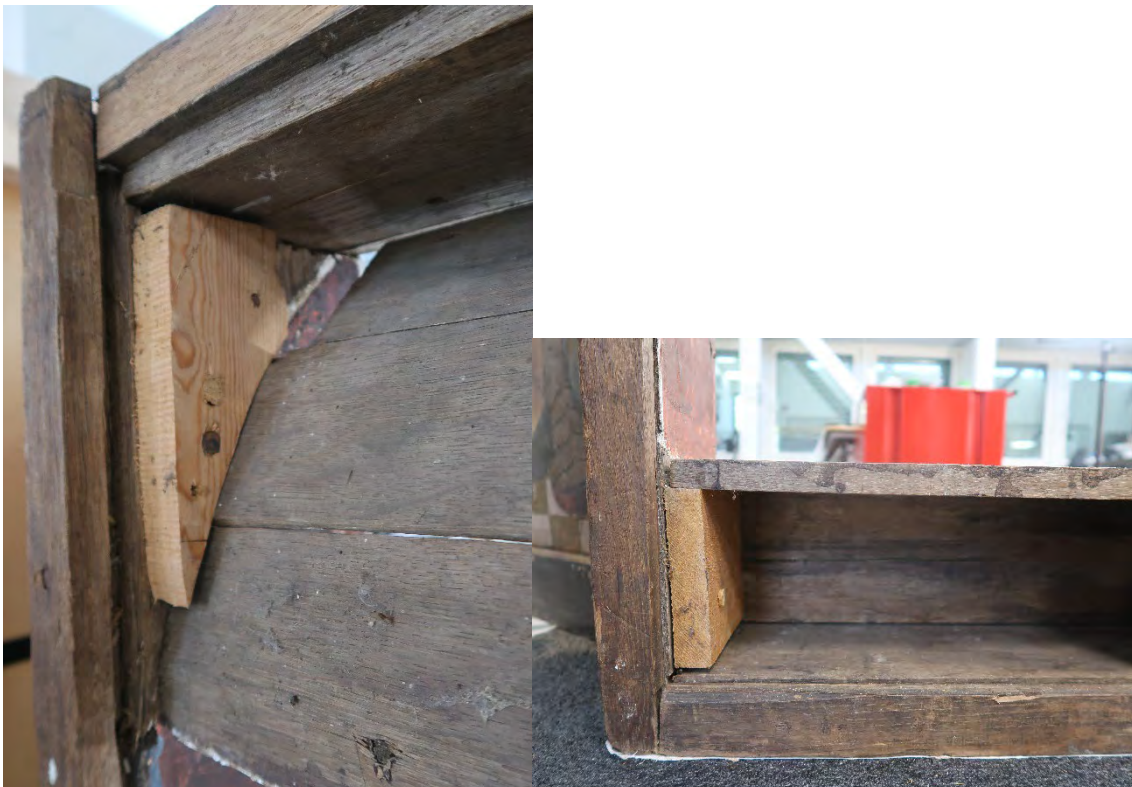
I forbindelse med utbedringen av bakveggen ble to av panelbordene i bakveggen fjernet og da ble det mulig å se inn på baksiden av baldakinen og fronten. Baldakinen er festet til to klosser som er festet med spiker til sideveggene. Det samme gjelder for bordet som skulpturene er plassert på, samt fronten. Ytterligere røntgenfotografering ble dermed ikke ansett som nødvendig.

Feste av baldakin (venstre) og feste av panel og front til korpus (høyre).

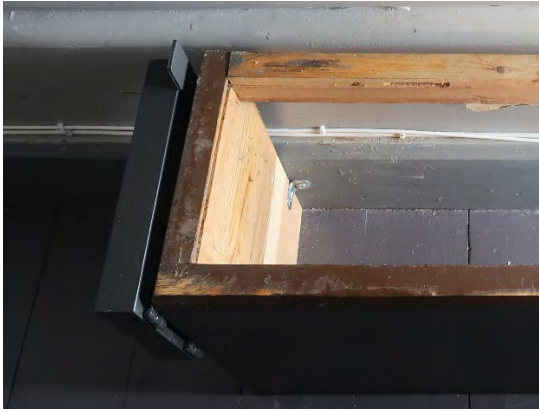
Pidestallen ble festet til kirkeveggen med vinkeljern.

For remontering i kirken ble først pidestallen festet til kirkeveggen med to vinkeljern. Da alterskapet var løftet på plass på pidestallen, ble det festet til kirkeveggen ved hjelp av patentbånd. Først ble mellomrommet mellom alterskapets rygg og kirkeveggen jevnet ut med to små treklosser. Treklossene ble festet til kirkeveggen, en på hver side av alterskapet. Deretter ble patentbåndet festet i både vegg, trekloss og alterskapets overside.

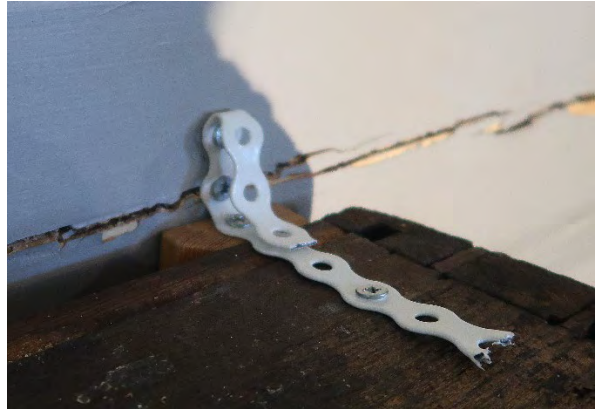
Alterskapet ble festet til kirkeveggen med patentbånd.
