3. Bygninger og anlegg

3.5.5 Takrenner og beslag

Informasjonsbladet er utgitt i samarbeid mellom Norsk Kulturarv og Riksantikvaren. Bladet inngår både i Norsk Kulturarv håndbok om vedlikehold av trehus og i Riksantikvarens informasjon om kulturminner. En betydelig økonomisk bidragsyter til arbeidet har vært American Express Filantropiske Fond.

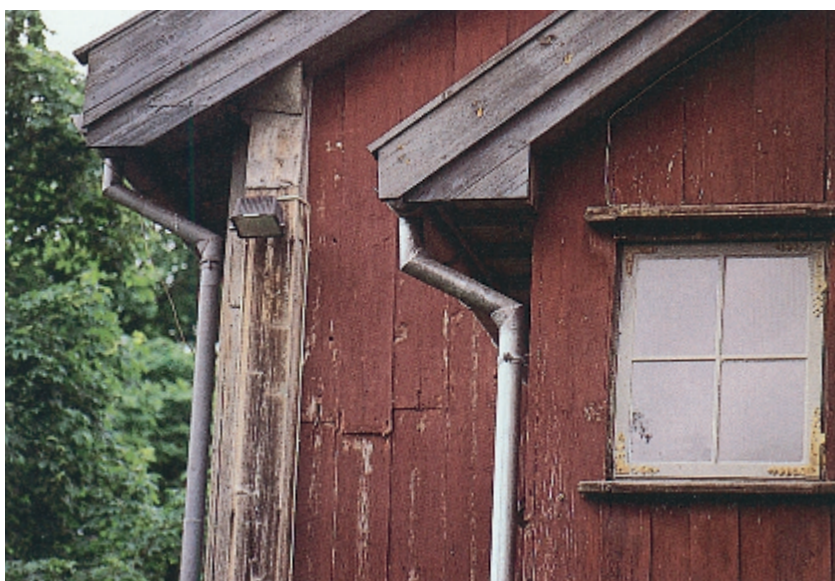
Nye takrenner og nedløp av sink kan skreddersys av blikkenslageren slik at de passer til bygningen. Defîne, stramme «knekkene» som var på de gamle nedløpene er kopiert.
