### 3.9.10 Overflatebehandling: Ubehandlet trevirke utvendig

# 3.9.10

## Overflatebehandling

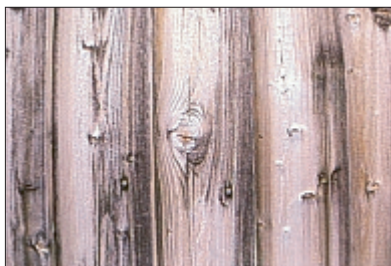
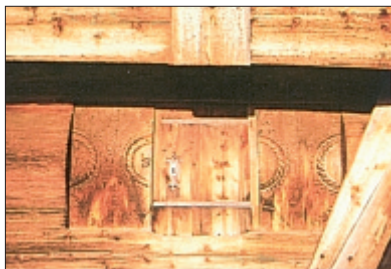
*Eksempler på ubehandlet trevirke som er preget av de klimatiske forhold på stedet. Foto: Jon Brønne.*

*Under: Panelvegg fra ca. 1915, Ny-Ålesund, Svalbard. På grunn av lite nedbør på stedet, holder selv sydveggen seg sølvgrå. I dette området utsettes alle veggene for betydelige mengder UV-stråling i sommermånedene.*

*Nederst: Sydveggen på middelalderloftet på Rygnestad i Setesdal. Veggen har trolig aldri blitt overflatebehandlet.*

På en ubehandlet bygning av tre kan vi tydelig se hvordan solen påvirker nedbrytingen av trevirket. På sydsiden er veggen gjerne mørk brun og oppsprukket, slik at ytterveden flaker av. Nordsiden er sølvgrå og som regel nesten uskadd. De to andre veggene er enten grå eller brune, avhengig av hvor mye lys, og i tillegg nedbør, de utsettes for. Dette fenomenet er mest utbredt på klodens sydligste og nordligste deler, og effekten øker med høyden over havet. Om vinteren og våren treffer solstrålene veggen nesten vinkelrett og effekten forsterkes av refleksjonen fra snøen.

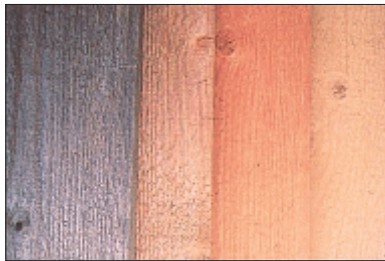
Naturlig inntoning av granpanel i Oslo-området. Panelet har stått eksponert for vær og vind i henholdsvis; 0, 4, 8 og 20 uker. Foto: Mycoteam.

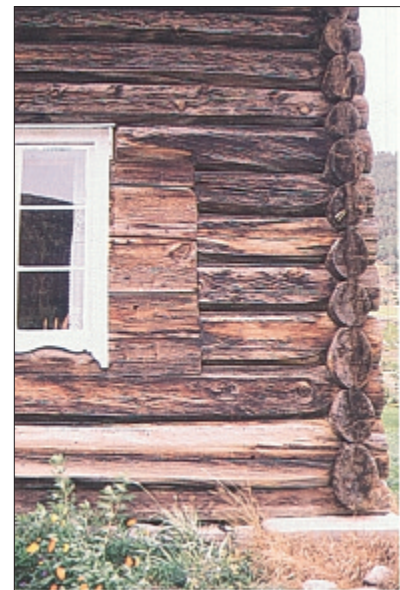
Sydveggen på Snerle i Lalm viser hvor fin en naturlig inntoning blir med årene. De opprinnelige vinduene i huset ble skiftet ut på slutten av 1800-tallet, og de gamle åpningene ble spunset igjen. Foto: Jon Brænne.

Naturen selv og en god porsjon tålmodighet gir det mest naturlige resultat. Etter omtrent et års tid vil de nye bygningsdelene etter all sannsynlighet ha fått en overflate og farge som ikke skiller seg så sterkt ut.
