NIKU Oppdragsrapport 40/2009, TA2008/27

Ulván kirkested på Ulvøya, Hitra kommune.

Avgrensning og kartfesting av det middelalderske
kirkestedet.

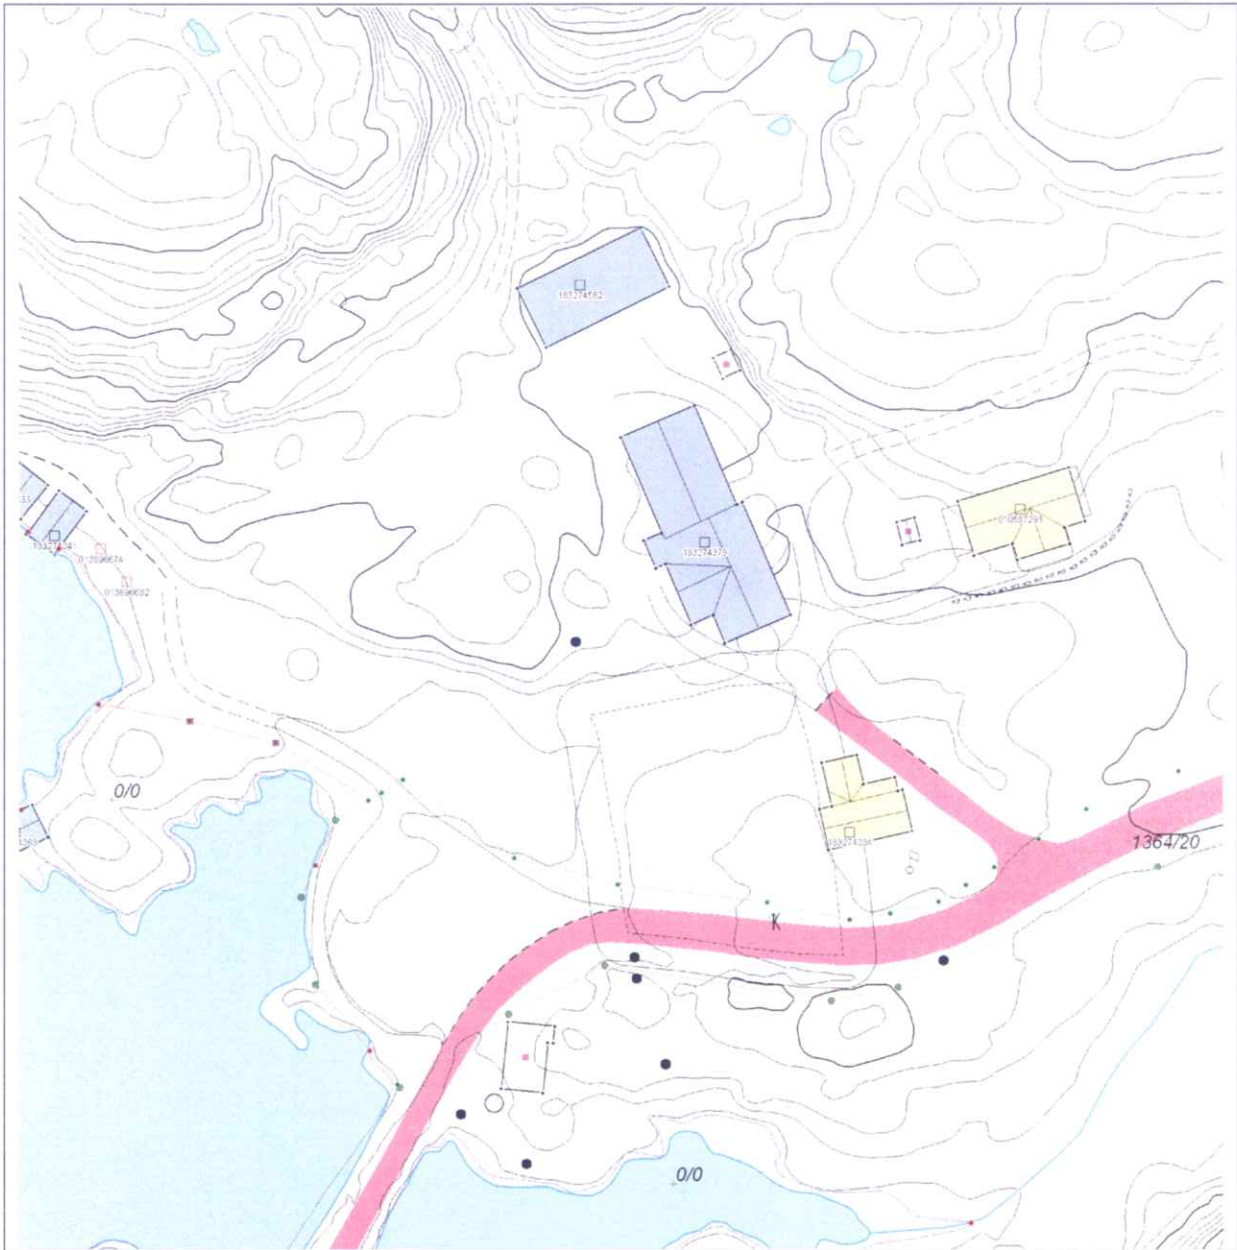
Fig. 2. Ulvan gård og kirkested/kirkegård: topografisk beliggenhet. 1:1000. Kart: O. Grjotheim.

Området med løsmasse der eventuelle arkeologiske spor kan befinne seg er tydelig avgrenset naturtopografisk dvs. et flatere jordlapp på maks ca 5000m² der gårdstunet ligger, omringet av berg og avgrenset av bukta i vest (omslagsbildet; fig. 1 og 2). En veibane og snuplass ligger i sør og vest. Veien ble utbedret på 1980-tallet, og det skal ha blitt gjort skjelettfunn i forbindelse med dette arbeidet.

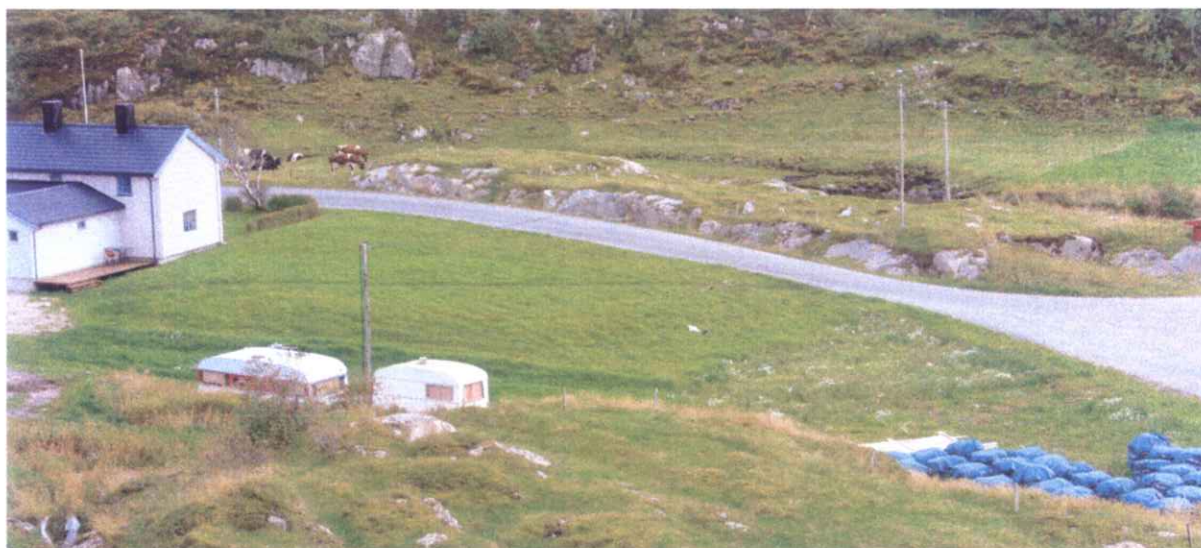
Fig. 4. Ulvan kirkested/kirkegård. Teigen med den forhøynet gressplenen og det lavere gjengrodde område til høyre. Sett mot nord-øst. Niku_ark_000367.

Umiddelbar vest for gressplenen finnes et lavere liggende gjengrodde område. Området er preget av en annen form for vegetasjonsvekst (blanding gress og ugress) (fig. 4). Ifølge grunneieren har dette område blitt gravd i flere ganger bl.a. for å grave ned døde husdyr og overflødig fiskefangst. Ingen skjelettfunn er tidligere gjort her. Under feltarbeid ble det gravd tre mindre prøvehull på området for å undersøke grunnforholdene. I samtlige hull fantes en ca 30 cm tykk brun matjord over hvit skjellsand (fig. 5). En del løse beinfragmenter ble funnet i jordsmonnet, men samtlige var dyrebein. Ingen gravkutt ble funnet. Med utgangspunkt i dette, har det blitt valgt å ikke inkludere dette område i verneområdet.

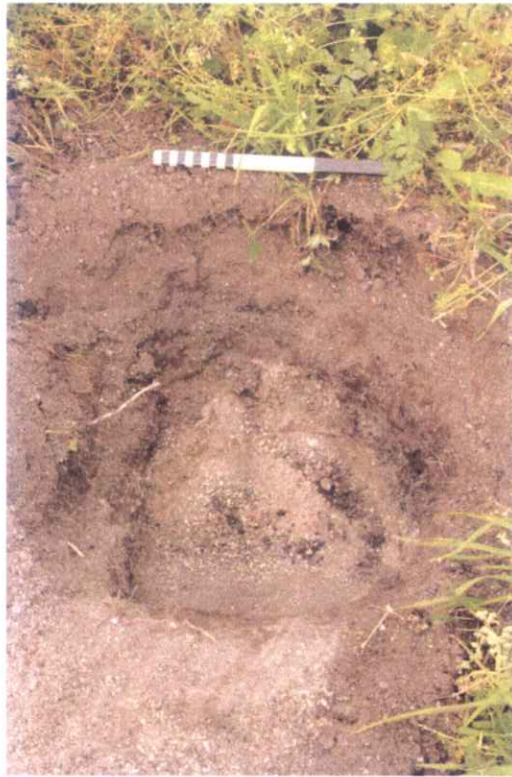
Fig. 5. Et prøvehull som ble gravd i den lavereliggende gjengrodd delen av teigen. Viser til et tynt matjordslag over skjellsand. Niku_ark_000352.

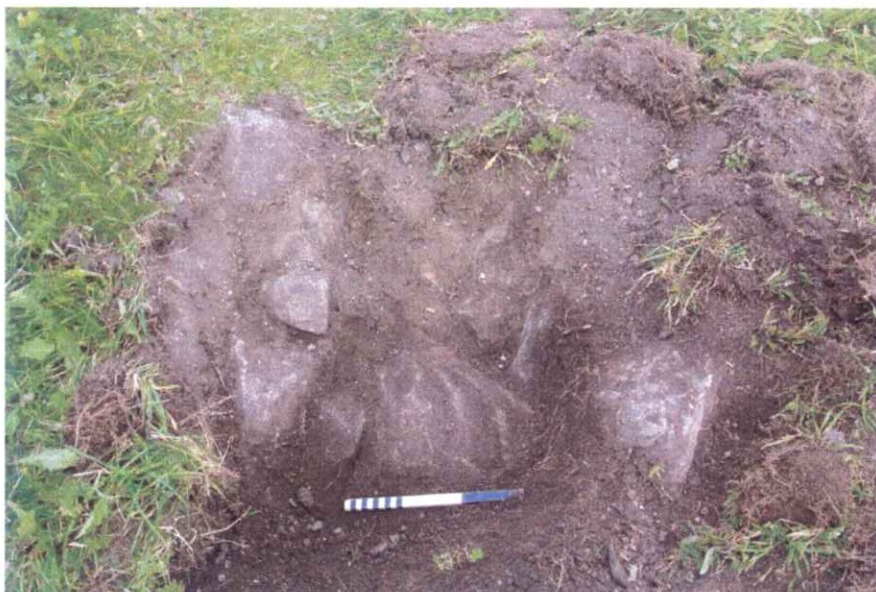
Fig. 6. Del av en steinmur påvist i et prøvehull som ble gravd ved gressplenens sørvestlige kant. Sett mot nord. Niku_ark_000346.

Under befaringen påpekte grunneieren toppene av noen steiner som stakk så vidt fram i dagen 2-3 meter fra gressplenens sørvestlige kant (angitt med rød strek på fig. 3). Disse ble nærmere undersøkt ved en liten prøvegrøft (fig. 6).

Det ble påvist rester av en steinmur, formodentlig en tørrmurkonstruksjon. Delen som ble blottlagt besto av ei rekke større og mindre stein, med ei mulig parallell rekke med store stein bakenfor. Ingen spor etter mørtel ble registrert, men det fantes et lag med blå leire øverst på steinene som kan være rester av et bindingsmiddel. Muren så ut til å være orientert omtrent i sør-nord retning. Selv om det ikke kan utelukkes at muren kan være en del av selve kirkebygningens fundament, gjør både murens karakter og beliggenhet ved gressplenens kant en tolkning som kirkegårdsmur mest aktuell. Muren danner i så fall et sterkt avgrensingsbevis.
