Stavkirkeprogrammet 2001–2015
– Hva har skjedd så langt?

Stavkirkeprogrammet – så langt! 2001–2015

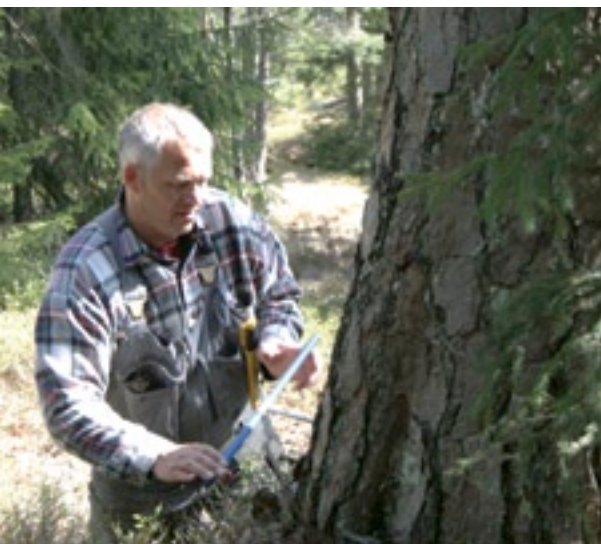
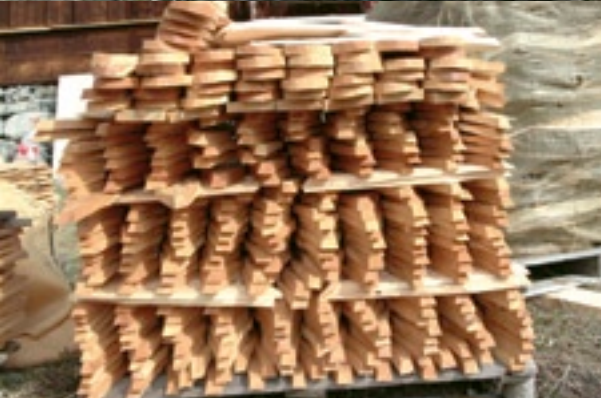
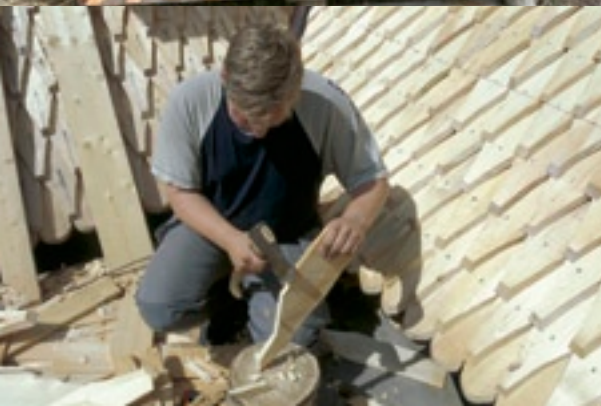
Sponene

ble produsert i løpet av 12 uker med fire mann i arbeid. Dette skjedde lokalt i verkstedet på Hjalland i Nore. Emnene ble kløyvd ut av kubber på tilpasset lengde, for så å deles i kvartinger. Fra hver kvarting ble sponemnene kløyvd. Sponen skal så langt som mulig ha kantved («stående» årringer). Det innebærer at ved kløyvingen av hver «kvarting» vil sponen bli mindre og mindre egnet utover mot ytterkanten av kubben. Emnene ble til slutt manuelt bearbeidet slik at de var tykkere nederst og tynne øverst. Dette ble gjort med øks, fortrinnsvis på baksiden.

Sponens utforming.

Størrelsen ble tilpasset den sponen som lå der fra før. Sponen har en «svung» på hver side. Den nederste sponen er avrundet.

Legging av sponen

Sponen er lagt med samme lektaavstand som tidligere. Opprinnelig lå spon sannsynligvis direkte på takbordene festet med treplugger eller med smidd spiker. På Uvdal stavkirke var det ikke ønskelig å bryte papplaget som lå der fra før. Innvendig har kirken dekormaling fra 1600- og 1700-tallet som må være optimalt beskyttet mot lekkasjer. Sponen legges tre-dobbelt. Sponen blir spikret med klipt spiker synlig i midten. Dette gir størst stabilitet og best feste, og en unngår samtidig at spikeren går gjennom underliggende spon. På et tak og på spiret ble sponene festet med smidd spiker slik sponen var festet tidligere. Den nye sponen, forutsatt godt vedlikehold med tjære, bør kunne ligge opp mot 100 år og for mange av sponene betydelig lenger.

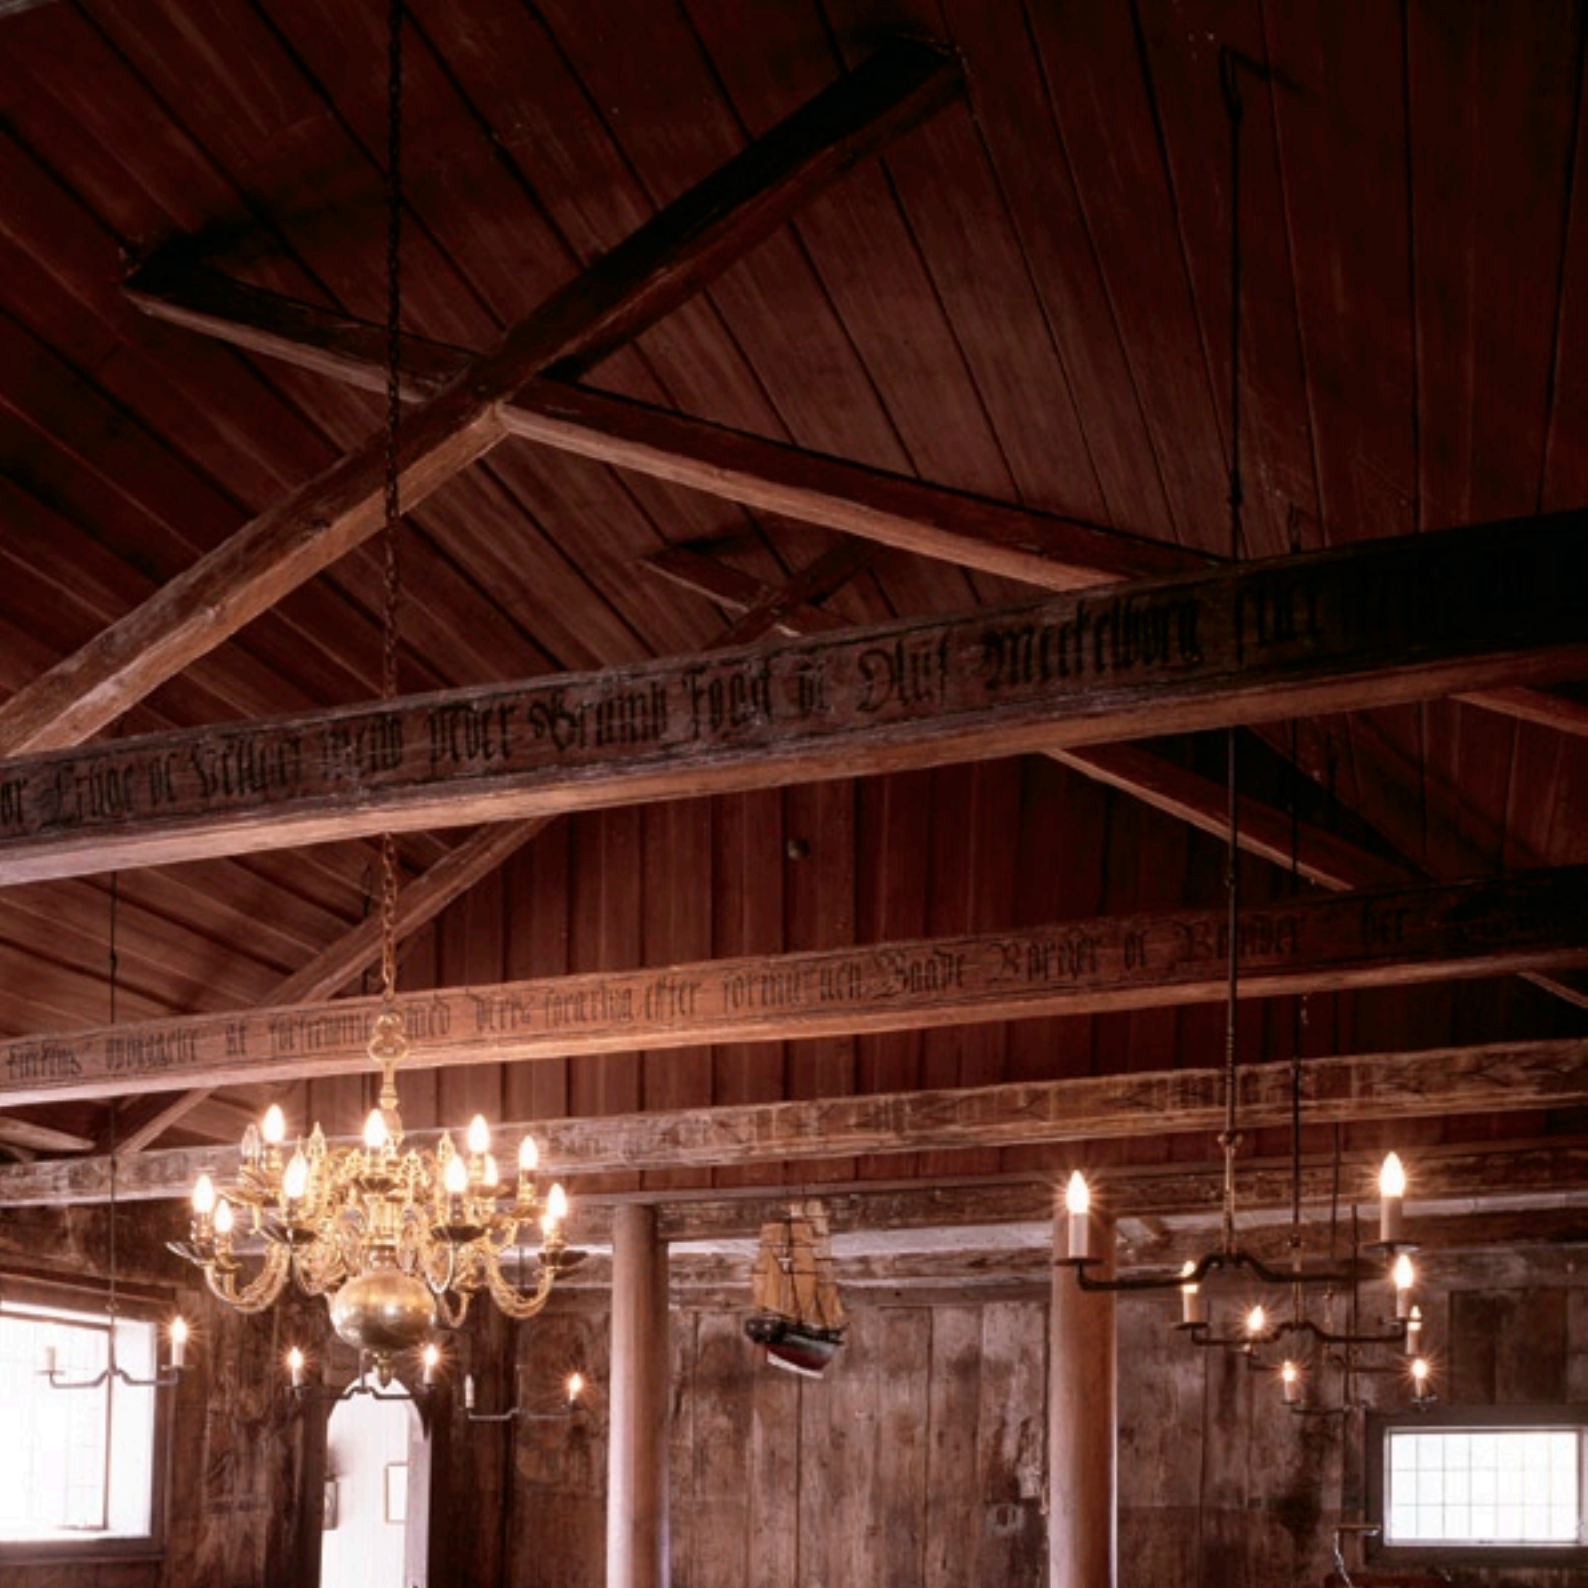
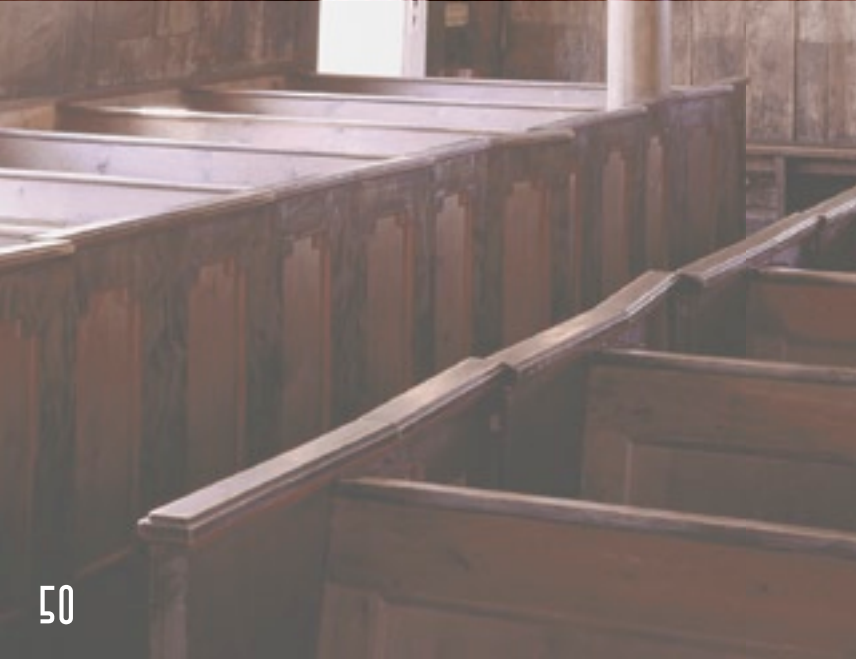
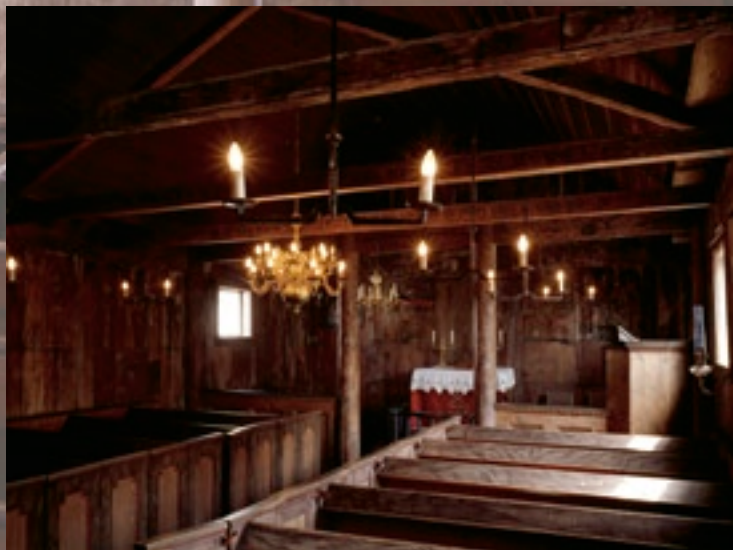
Grip stavkirke er rikt dekorert innvendig, og deko- ren er restaurert i forbindelse med stavkirkepro- grammet. Kirken blir blant annet utsatt for sal- tinnrensning på grunn av beliggenheten, og dette skader de dekorerte veggene.

Det er også byttet elementer i veggene på kirken, samt at det legges ny skifer på taket på kirken. I forbindelse med stavkirkeprogrammet er også spiret på Grip stavkirke omtekket. Arbeidet på Grip avsluttes i 2009.

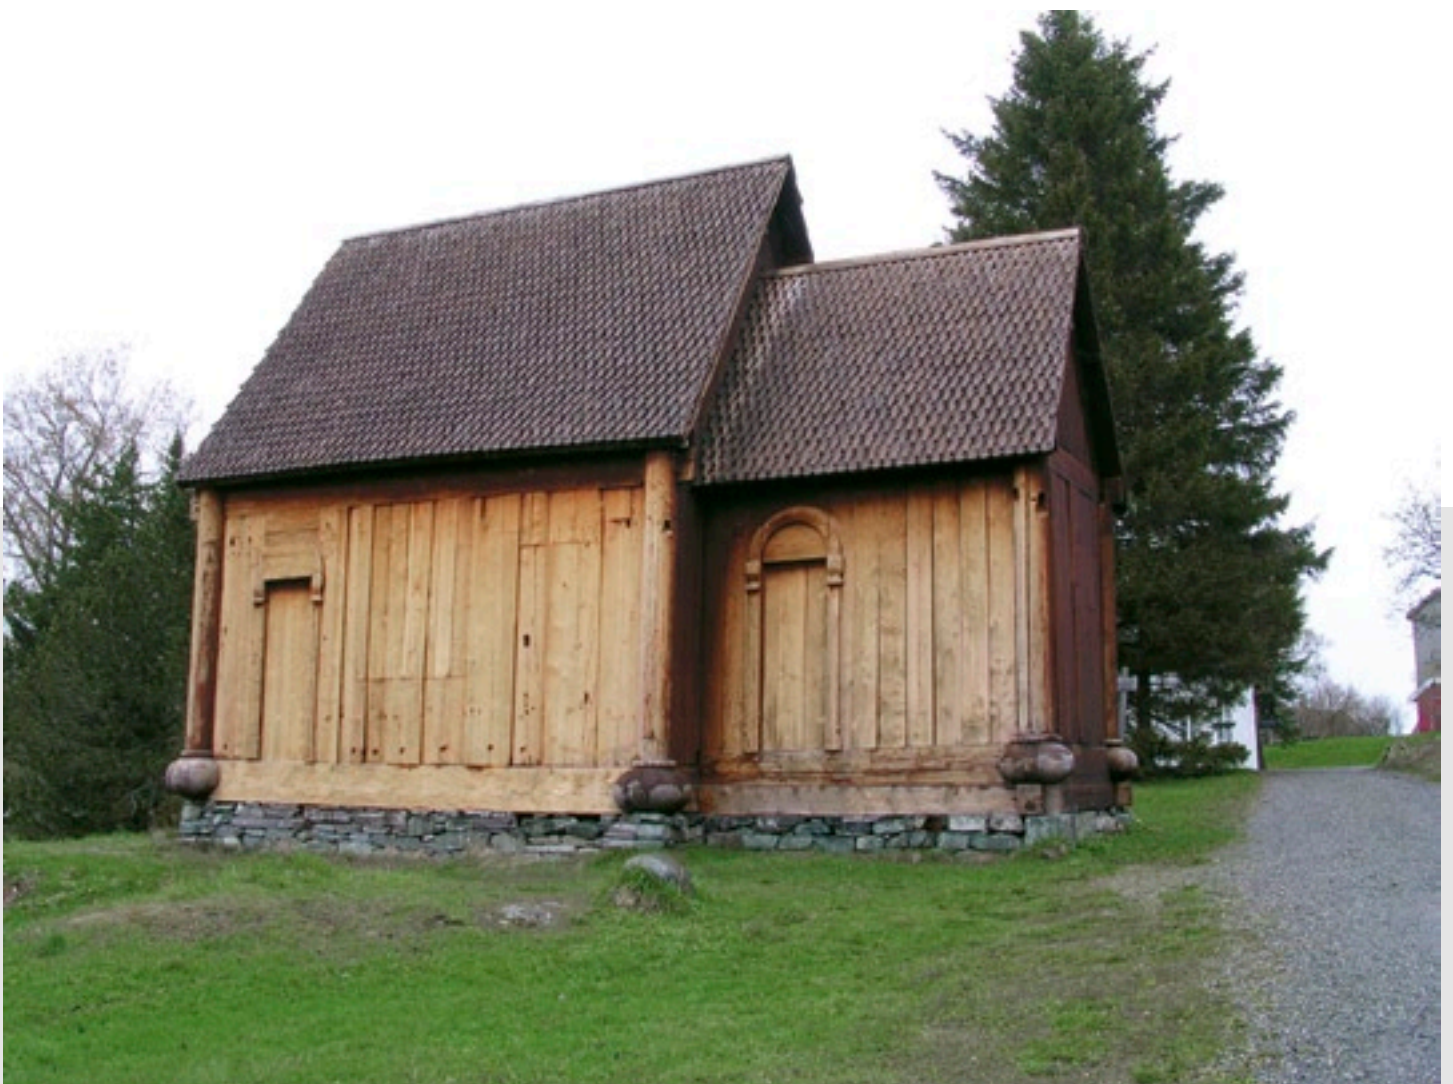
Haltdalen stavkirke

Kirken har gjennomgått vanlig vedlikehold, og det er skiftet spon på taket. Kirken er tjæret.
