Brannsikring - Trapperom i murhus

Mai 2006

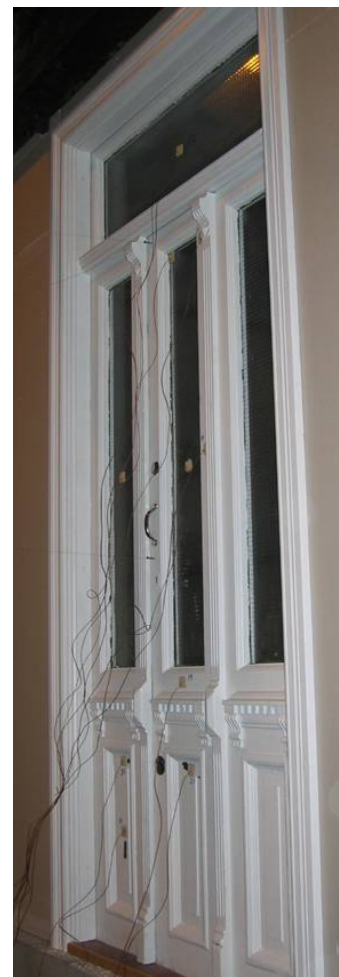
Døren like før ovnstest (foto G Jensen)

Merk: Selv om døren gjennom forløpet sviktet iht standardiserte brannmotstandskrav, så sviktet den ikke på en måte som lett kunne antenne et brennbart trappeløp, eller som kunne antenne dører til andre leiligheter. Døren kunne passes uten beskyttelse mot stråling i de drøye 23 min testen varte.

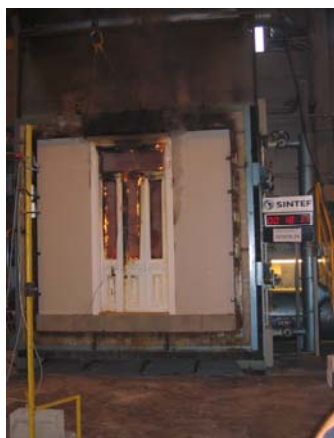
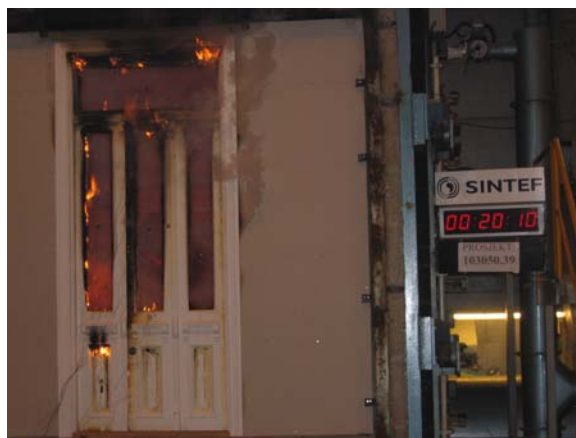
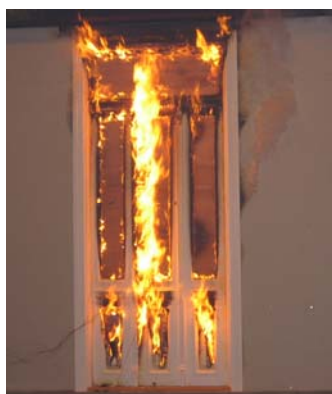
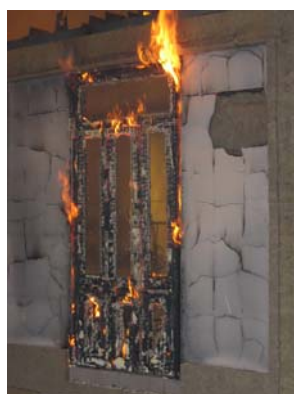
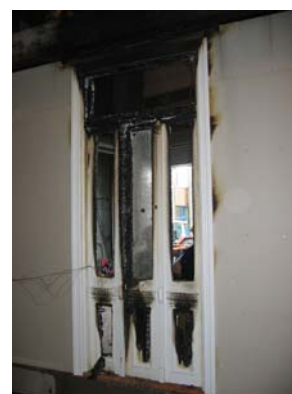
Øverst fra venstre:

- 1 18 min 11 s Første speil gjennombrennes
- 2 20 min 10 s
- 3 25 min 01 s Test slutt, tilslutning vindskjevt dørblad-sidefelt gjennombrennes (var ventet å skje de første min)
- 4 Ovnnet åpnet. Sett fra innsiden. Merk at alle glassene fortsatt står på plass.
- 5 Ovnnet åpnet. Sett fra ytterside. Glass i midtfelt med originale glasslister ga ikke etter for vannslangestråletrykk.

Vurderingene over ble gjort straks etter dørtesten. Det er interessant om samme dørkonstruksjon kunne bli testet **med** tettelister og **med** ekspanderende fylling.

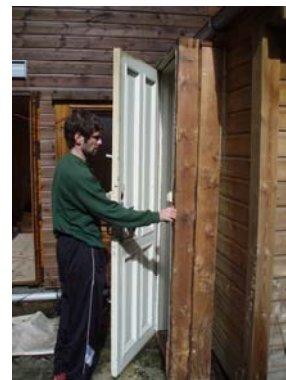
Men ifbm stans i forsøket oppsto gjennombrenning i speil med stålplater. Registreringer med varmekamera viser at stålplatene sannsynligvis falt ut etter ca 15 min. Døren hadde røyktettelister og ekspanderende fugemasse.

Pga større spalte øverst venstre hjørne (bilde) ble ikke røyktetting så god som ønsket fram til 12 min 30 s da lekkasje nær opphørte, sannsynligvis fordi den ekspanderende massen tettet. Verken ytelsen til brannhemmende maling eller ekspanderende dørblad-karm tetting ble registrert pga avbrutt test v/33 min.

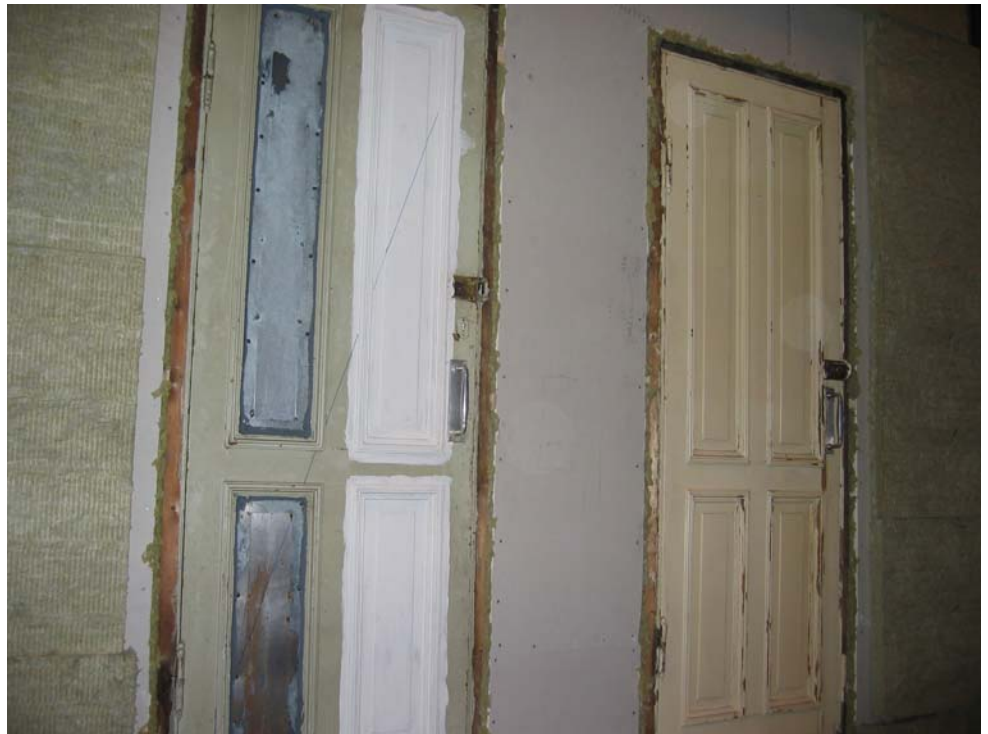
Dørene før test

Dørene sett fra *innsiden* av ovenn, før test. Den til høyre er ikke modifisert. Den andre har brannisolerende maling på to speil, keramisk fiber dekket av stålplater i de to andre samt røyktettelister og intumescerende striper i karm..

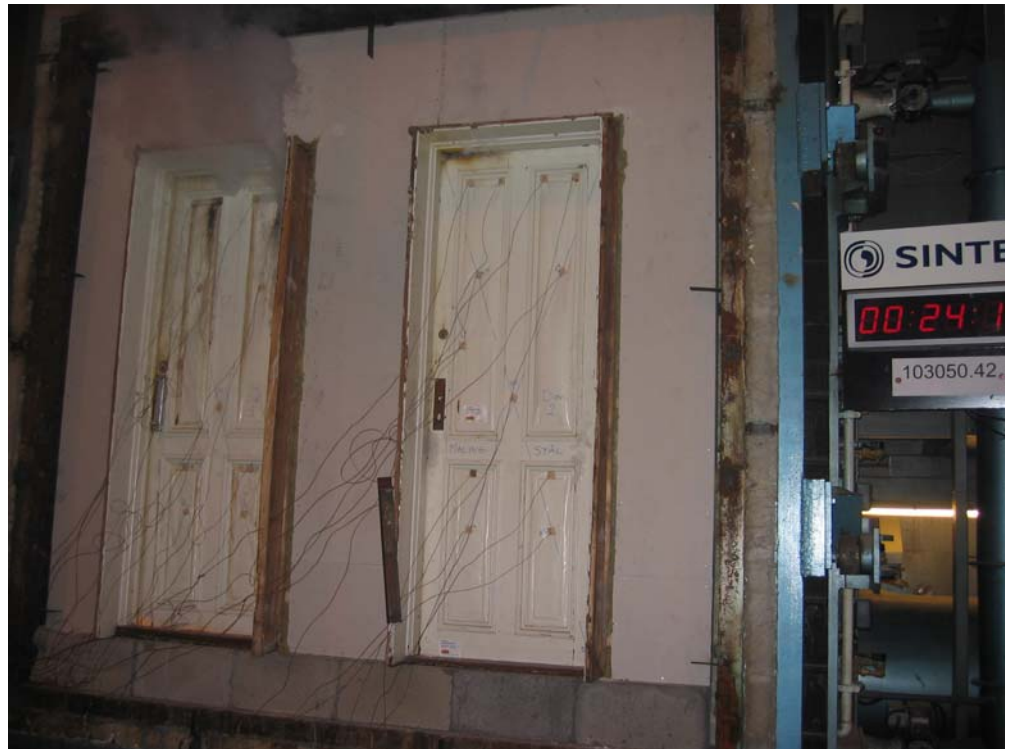
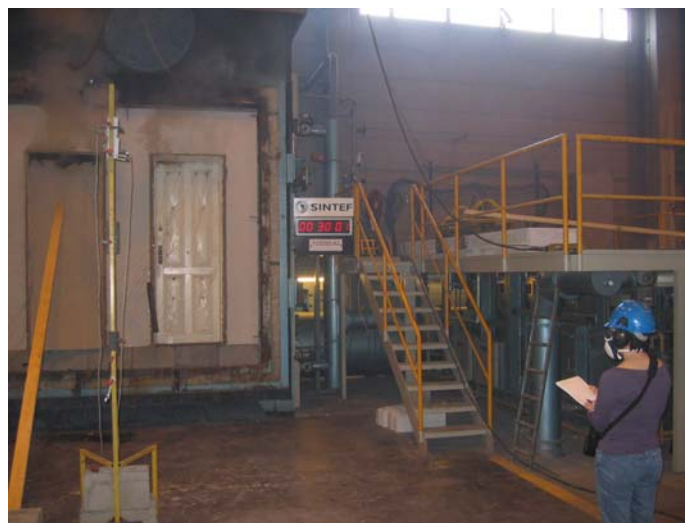
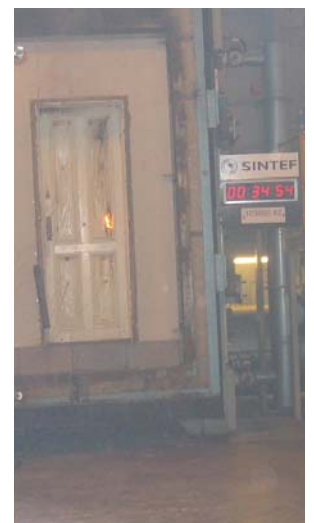
**Bilder fra branntestforløpet:**

Etter 25 min er den lokale utettheten i høyre dør opphørt, begge dørene holder bra (øverst). Etter 30 min blir venstre dør blokkert med gipsplate av laboratoriepersonalet pga svikt (nederst til venstre), mens høyre består. Etter avbrutt test etter 33 min skjer gjennombrønning i høyre dør, nær 35 min etter start (nederst til høyre).
