# RAPPORT

## Torpo stavkyrkje

### - Dokumentasjon av stavkyrkjeprogrammet

# Torpo stavkyrkje

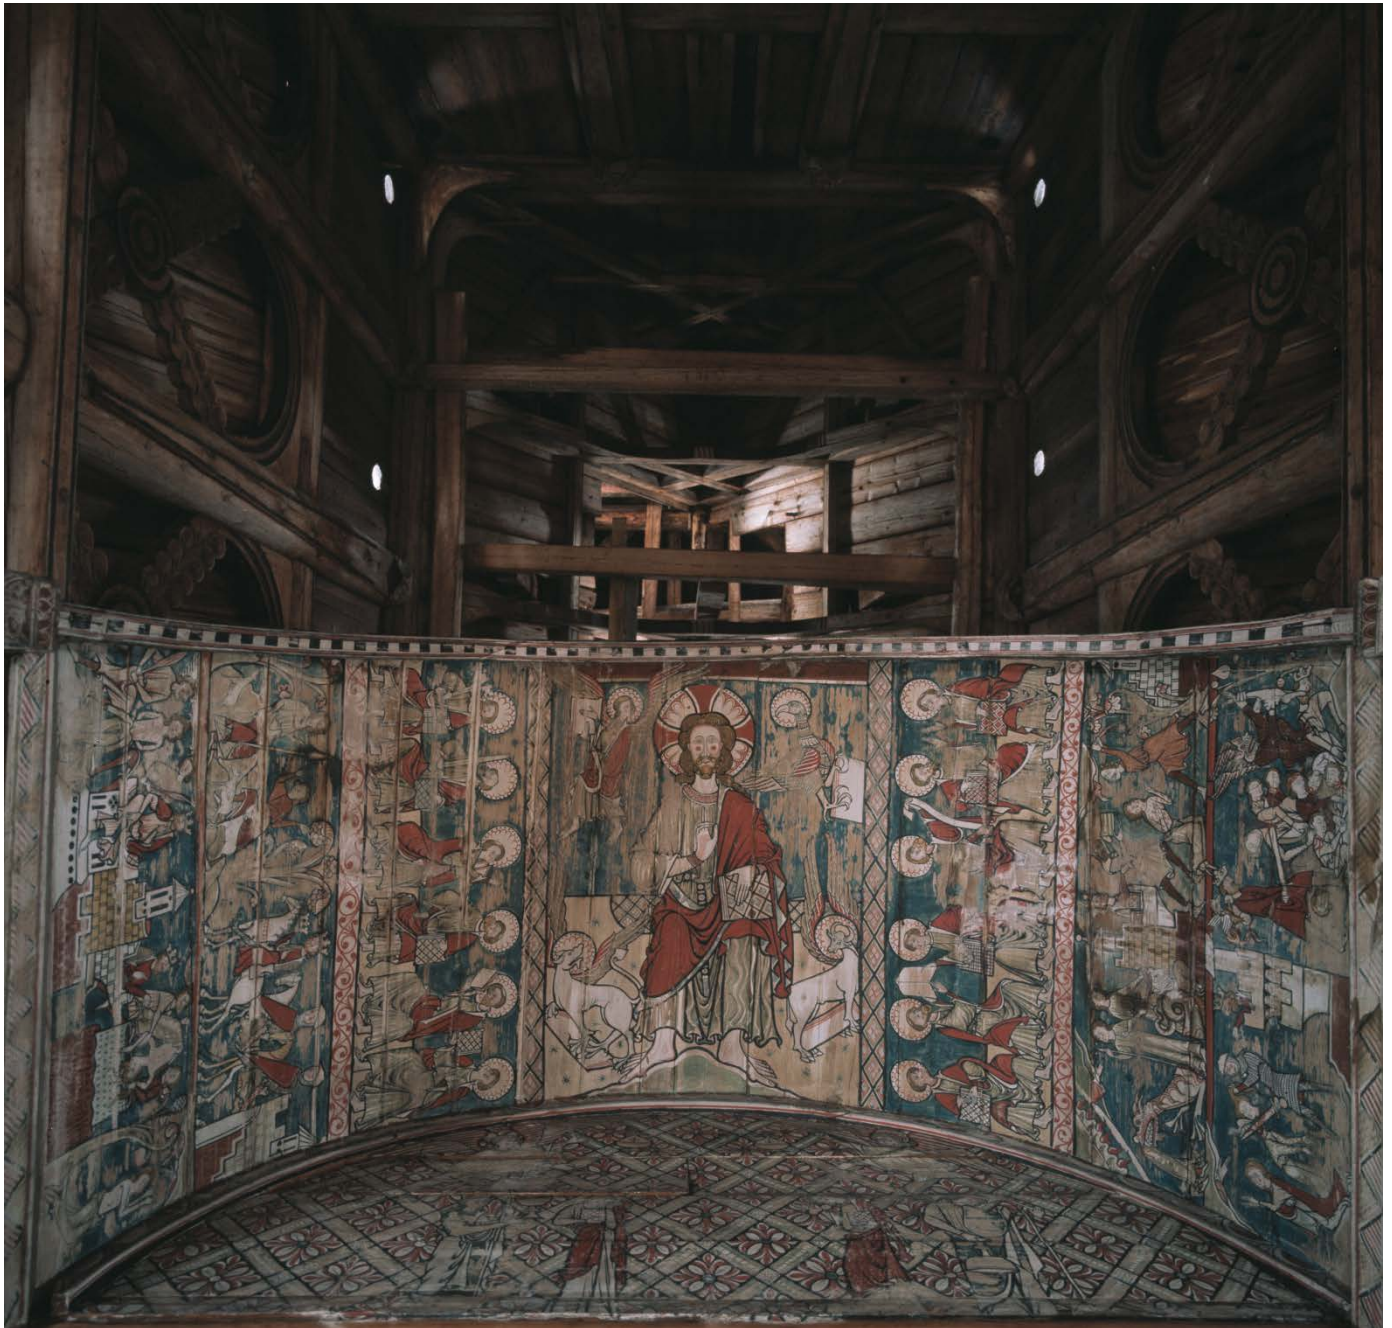
**Kvelv:** Limfargedekoren i lektoriehimlinga. Foto: Ragnar Utne, Riksantikvarens arkiv.

mellomalderen. Eit lektorium er eit galleri som vart nytta til skriftlesing og korsang. Det er montert på bjelkar som er spende mellom dei austlege stavane som ber midtrom i skipet. Lektoriet er plassert om lag to meter over golvnivå, og det kan ikkje lenger nyttast som galleri då det manglar golv, rekkverk rundt kantane og trapp opp frå golvet i skipet. Over lektoriet er det ei kvelvd himling, og kjent som baldakin.

Denne er dekorert på undersida med velbevarte måleri av høg kvalitet. Måleria daterast til perioden omkring 1250- 1300. På oppdrag av Riksantikvaren utførte NIKU ei tilstandsregistrering og utprøving av konsolideringsmetode for lektoriemåleria i 2007.<sup>1</sup> På bakgrunn av forprosjektet, gjennomførte NIKU konsolidering av måleria i 2008.<sup>2</sup> Arbeida omfatta konsolidering av laus måling på undersida av lektoriehimlinga, samt fondveggen mot aust. Arbeidet vart utført då baldakinmaleriet hadde ustabile strukturar, sopp/mugg, misfarging og fugleskitt i og på målingsfilmen. I 2009 heldt arbeidet fram og omfatta då mellom anna fjerning av smuss og støv, samt behandling av søylene til lektoriet. I tillegg vart arbeidet med konsolidering av himlinga slutført. For detaljar knytta opp til arbeidet med baldakinen i kyrkja kan ein lese dei tre rapportane som omhandlar det utførte arbeidet i perioden 2007-2009.<sup>3</sup>

Limfargedekoren i himlinga vart konsolidert i perioden 2007-2009. Stavkyrkja er elles i god stand og det vart føreteke små utbetringar og restaureringar i samband med stavkyrkjeprogrammet.

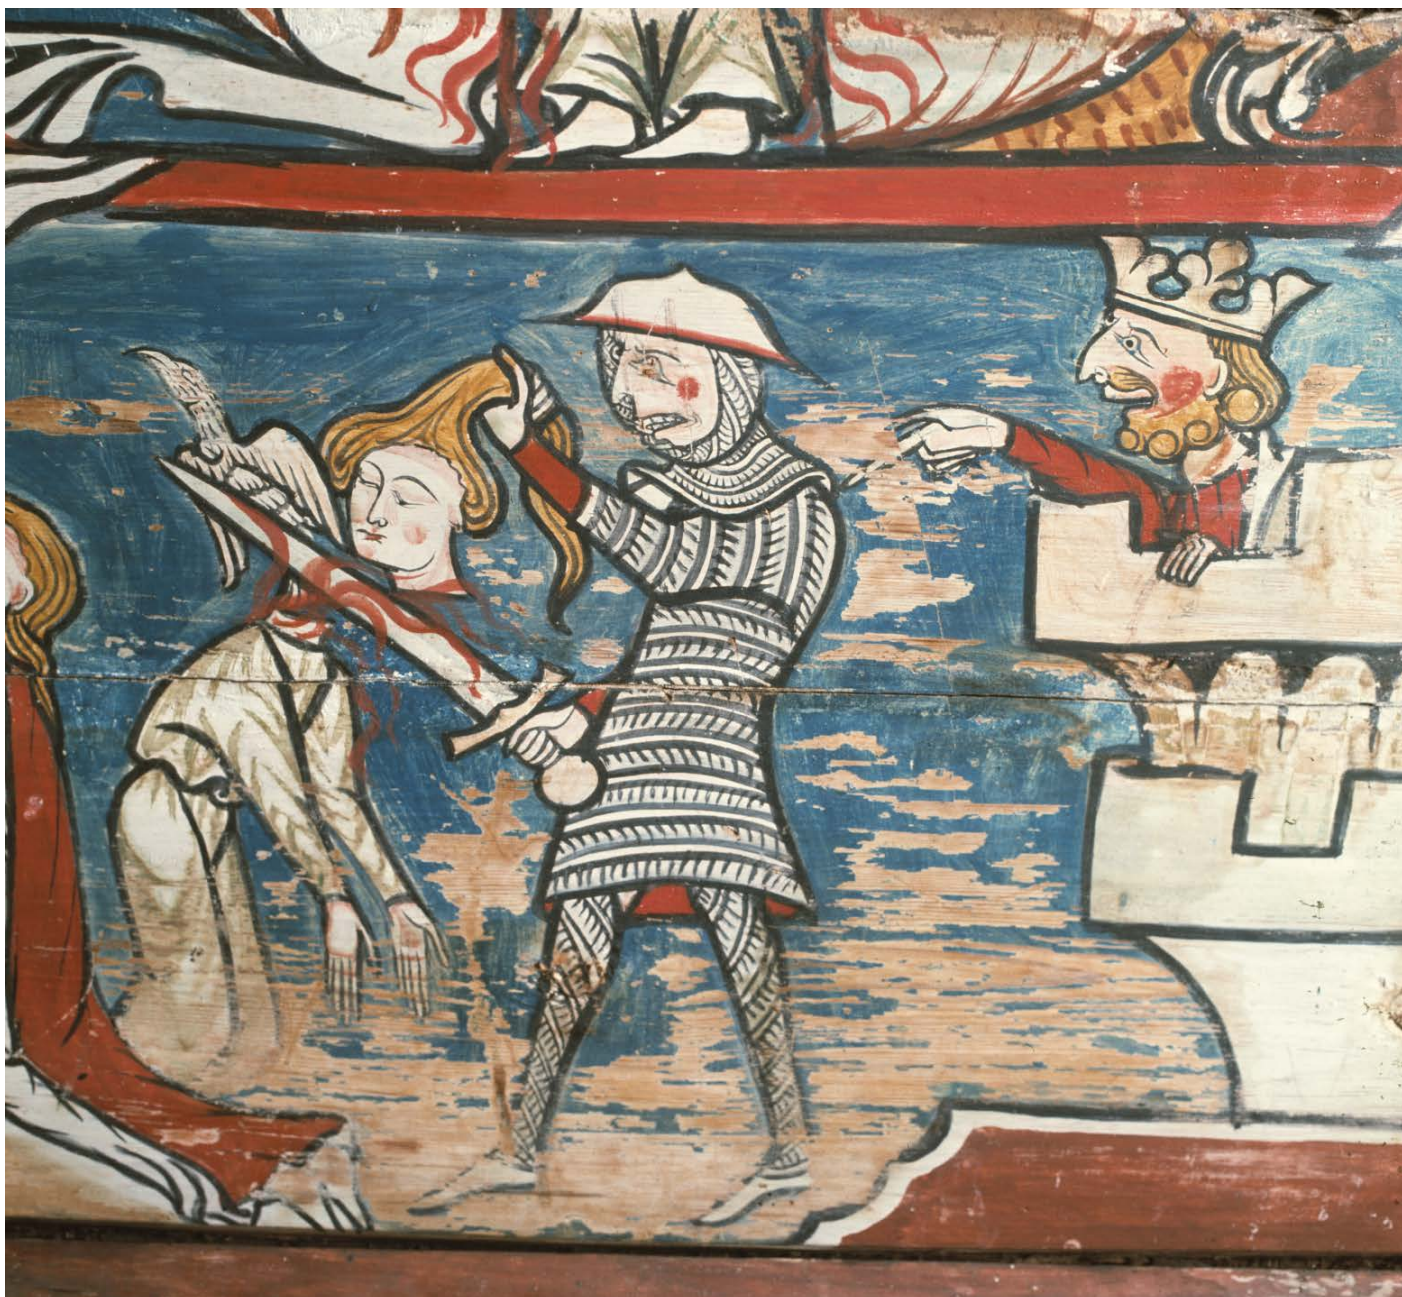
**Limfargedekor:** Lektoriehimlinga i kyrkja. Foto: Tore Holter, Riksantikvarens arkiv.

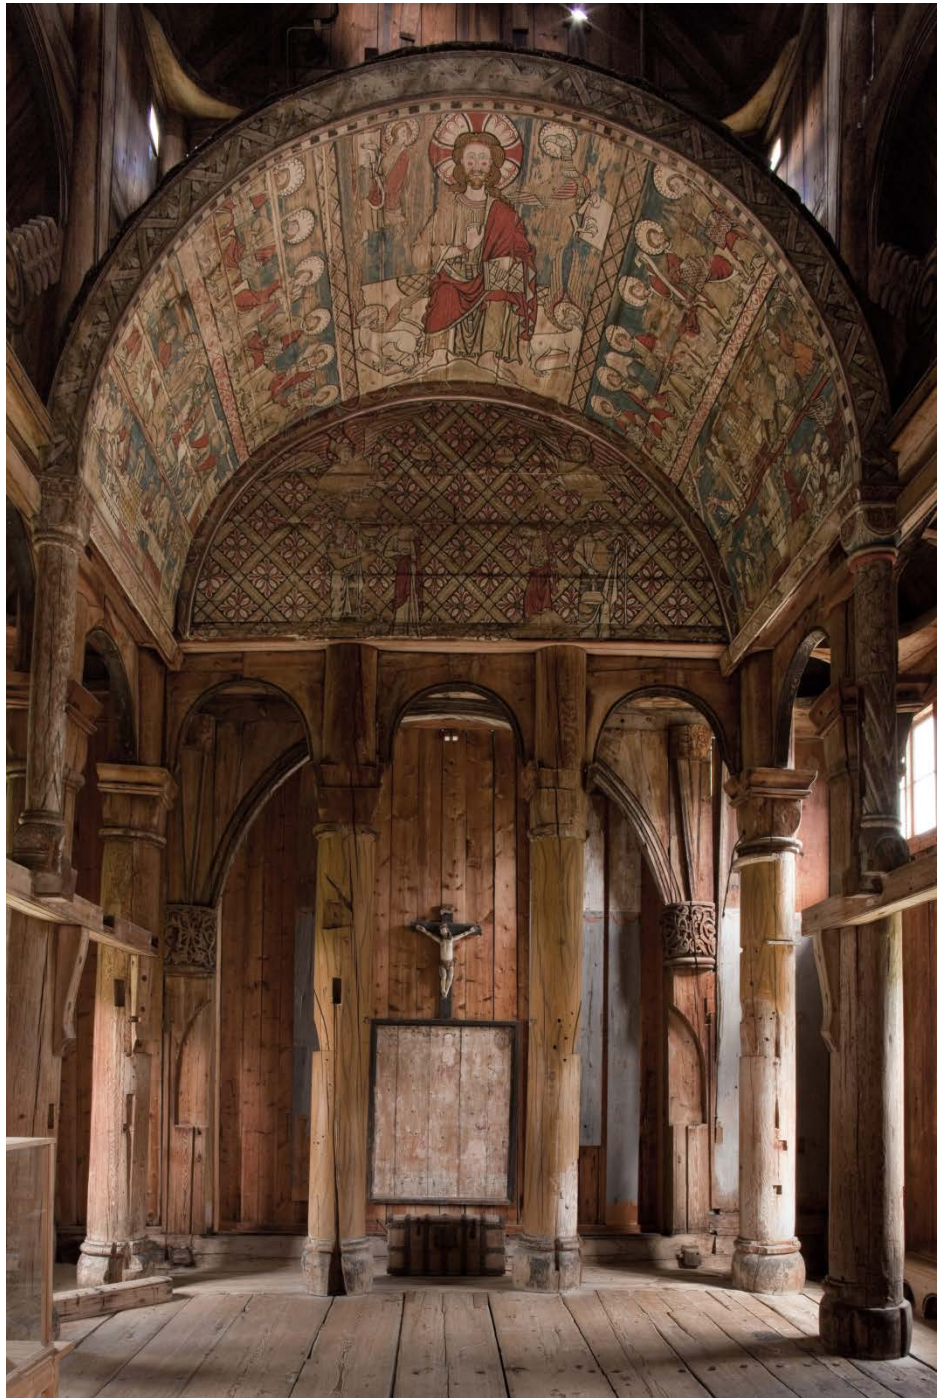
**Kyrkerommet:** Baldakinen i kyrkja. Foto: Birger Lindstad, Riksantikvarens arkiv.
