MO KIRKERUIN, VESTRE SLIDRE

Arkivgjennomgang og utredning av arkeologiske forhold

Tittel Mo kirkeruin, Vestre slidre Arkivgjennomgang og utredning av arkeologiske forhold	Rapporttype/nummer NIKU Oppdragsrapport 91/2012	Publiseringsdato [Publiseringsdato]
	Prosjektnummer 15620845	Oppdragstidspunkt 15.05.12
	Forsidebilde Arkivmappe, Riksantikvarens arkiv	
Forfatter Meyer, Regin	Sider 28	Tilgjengelighet Åpen
	Avdeling Bygningsavdelingen

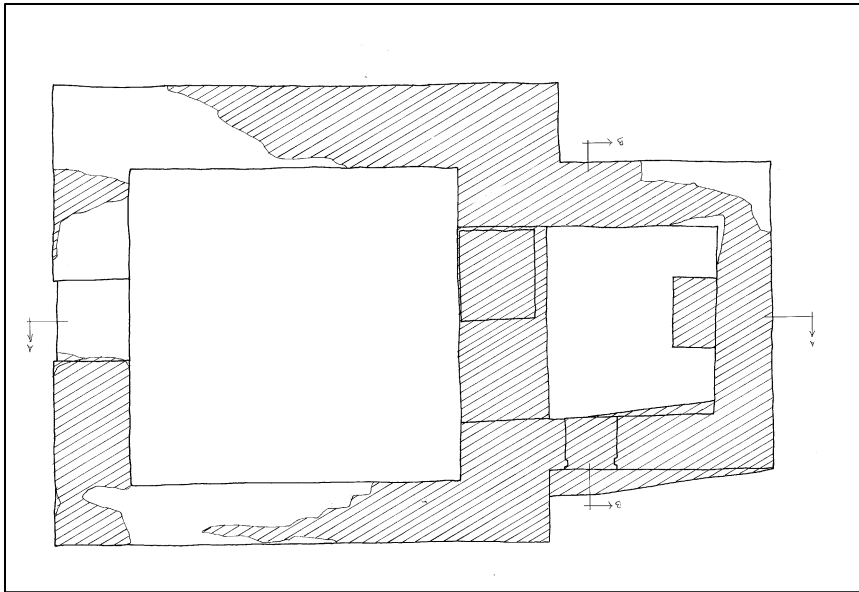
Fig.1 Jensenius rekonstruerte grunnplan med bevart murverk (skravert). Tegningen er orientert mot nord.⁶

Ruinen på Mo viser levningene etter en kirke med tilnærmet kvadratisk skip og kvadratisk kor. Koret har rett avslutning med rester etter alterfundament mot østre kormur. Koret har en sørportal med rette dørvanger. Skipet har hatt vestportal, men kun en rett dørvange er bevart. I koråpningen har det stått et mulig alter noe som har medført at åpningen har vært forskjøvet noe mot sør. Etter tidligere utgravning av skipet manglet det fremdeles partier etter sørmuren, nordmuren samt et parti i vestmuren (fig.1). Etter norske forhold er kirken svært liten til å være en middelaldersk steinkirke.

I skipet står det også igjen et felt i det sørøstre som ikke er gravd ut. Som det fremgår av Jensenius plantegning (fig.1) så mangler det partier av skipets murflukter. Spørsmålet er om det kan finnes fundamentsrester etter dette på et dypere nivå.

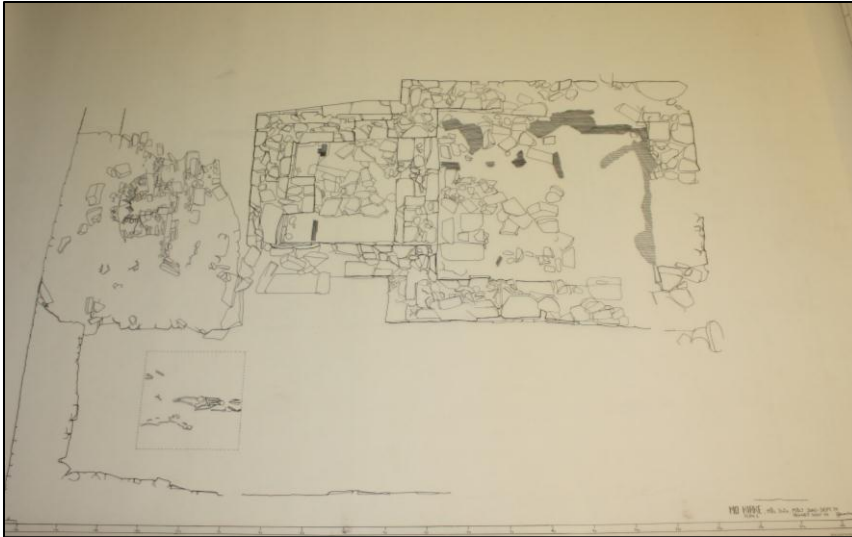
Fig.2 Jensenius, plan 1, tegnet september 1975, som viser koret og skipets murverk samt den utraste østmuren i koret som lå separert fra ruinen. I tillegg sees utgravningsfelt med skjeletter et hjørne av kirkegårdsmuren. Tegningen er orientert mot syd. Figuren er en avfotografering med skråperspektiv mot planetegningen pga dens store dimensjoner.

Kirkegården er avgrenset av en kirkegårdsmur og har omtrentlig rektangulær form med kirken sentralt plassert. I vest er det en åpning i kirkegårdsmuren. I 1976 ble kirkegårdsmuren gravet frem bl.a. med gravemaskin. Den ble imidlertid på langt nær så godt dokumentert som selve kirkeruinen og det er vanskelig å hente ut opplysninger om den i arkivmaterialet. Hele kirkegårdsmuren finnes riktig nok inntegnet i sammenheng med undersøkelser på utsiden, men det spesifiseres at den ikke er nøyaktig innmålt (fig.5).¹⁶ Et unntak er et avgrenset parti av kirkegårdsmurens nordøstre hjørne som er tegnet inn mer nøyaktig på et oversiktsplan (fig.2) sammen med skjelettfunn og kirkeruinen for øvrig.¹⁷

Av begravelser så er det kun undersøkt 5 skjeletter i et avgrenset parti i 1975 nordøst i kirkegården (fig.2). Samtlige av disse ble identifisert som kvinner og bevaringstilstand ble beskrevet som dårlig (se kap. 5.2 for flere opplysninger).¹⁸ I tillegg ble det truffet på et kranium like utenfor korets østmur i 2008. Dette ble imidlertid ikke gravet ut.¹⁹

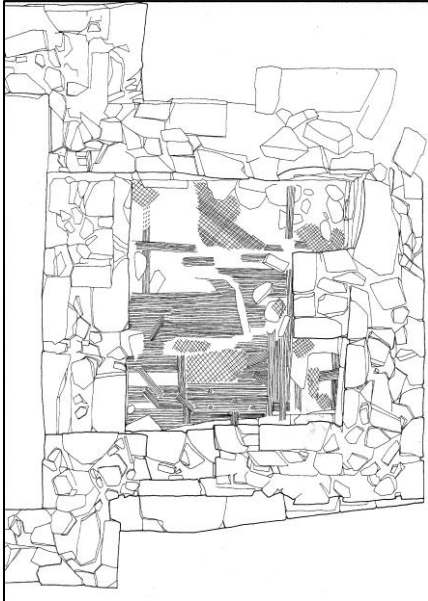
Fig.3 Jensenius plantegning av koret med inntegnede trerester. Tegningen er orientert mot nord.

Etter utgravningsarbeider på 1970-tallet ble det funnet gulvresten i både kor og skip. En del av dette var lag med råtne og komprimerte trerester som var vanskelig å tolke. I sammenheng med utgravningen av koret så var Christie så vidt inne på at noe av dette antagelig stammer fra nedrast takverk "eller lignende". Samtidig det funnet levninger som gav grunnlag til å tolke en gulvkonstruksjon i koret som har bestått av øst-vest gående planker på tverrlagte bjelker.¹³

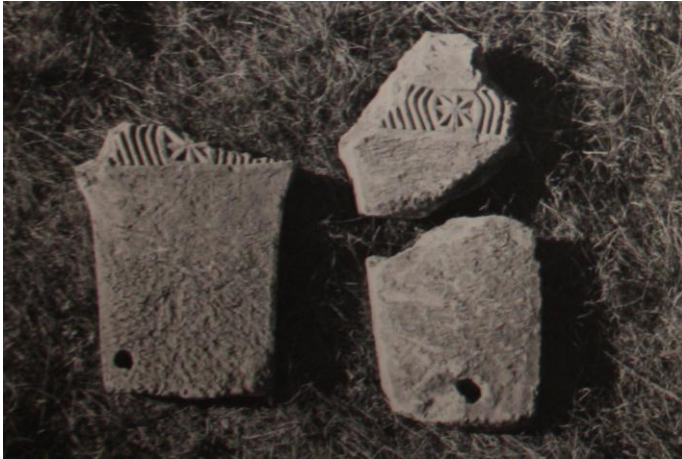
Fig.6 Bitene av hjulkorsgravsteinen med «sunken star» ornament. Foto Pål Berentzen.

Når det gjelder kirkegården ble det som nevnt funnet tre fragmenter av kleberstein med ornamentikk som stammer fra middelalderske gravsteiner (fig.6). Opprinnelsesstedet kan være Gudbrandsdalen hvor det har pågått døpefont- og gravsteinproduksjon (Jahnsen 1977:17). Ornamentikken er av typen «sunken stars» (også kalt «karveskurdstjerner») og er også brukt i buen på romanske kirkeportaler³⁹. I dette tilfellet har steinene vært nedre av gravsteiner hvor det manglende øvre parti har hatt hjulkors. I en avisartikkel fra 1 juni 1976 uttaler Sigrid Christie at gravsteinen må være fra 1100-tallet.⁴⁰

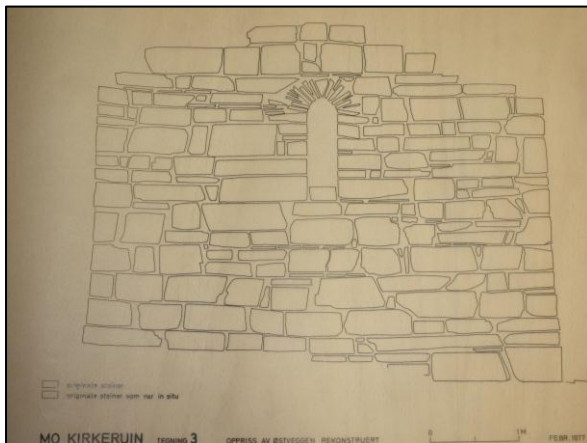
Fig.7 Korets østmur rekonstruert. Oppriss av Pål Berentzen februar 1977.

I 1975 begynte restaureringen av ruinen med hjelp av lokale murere⁴¹ etter at undomsskoleelever under ledelse av Jahnsen hadde ryddet frem ruinen. Det er midlertid i 1976 at det omfattende arbeidet med å gjenoppmure korets østmur som en rekonstruksjon tok til etter en omfattende diskusjon. Det intakte partiet av den utraste østmuren som ble avdekket mellom koret og kirkegårdsmuren, fikk steinene nummeret slik at de kunne gjenoppmures⁴² med sine opprinnelige innbyrdes plasseringer. Likedan ble østvinduet ut fra tolkninger i felt, gjenoppført med gotisk spissbue. En vesentlig del av Berentzens dokumentasjon av feltarbeidet 1976 tar for seg denne østmuren da den ble avdekket samt beskrivelse av gjenoppføringen. I ettertid virker tolkningen av det «gotiske vinduet» å ha blitt en vedtatt sannhet, selv om det etter funnet var uenighet om grunnlaget for en slik tolkning var godt nok.⁴³

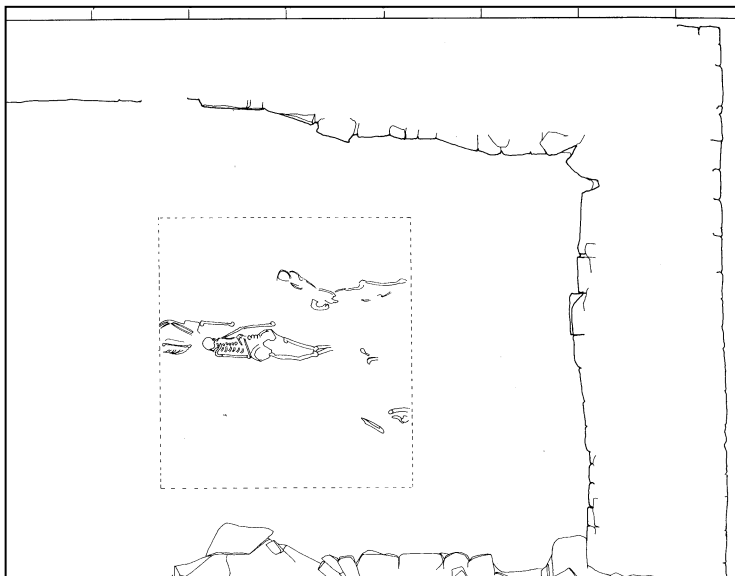
Fig.11 Kirkegårdens nordøstre hjørne med feltet hvor det ble funnet 5 skjeletter. Utsnitt av plan 1, tegnet november 1975 av J.Jensenius.

En annen side ved utgravningen gjelder funnet av 5 graver i kirkegårdens nordøstre hjørne, som ble gjort sommeren 1975. Hovedkilden til disse gravene er Per Holcks rapport som svært kortfattet beskriver skjeletter og graver. Generelt sett var skjelettene i så dårlig stand at de ble undersøkt av Holck på stedet. De var rett og slett så oppløst at de ikke kunne tas opp. Interessant er det at samtlige individer har vært yngre kvinner, noe som knyttes til praksisen med å gravlegge kvinner på nordsiden av kirken. De manglet dessuten kister («hastverksgraver») og hadde påfallende lav kroppshøyde. Dette åpnet for spørsmålet om kirkegården kunne være fra svartedauden. Skjelettene er tegnet inn på grunnplan (se fig.2). Holcks rapport er det eneste skriftlige materiale som har vært å oppdrive om disse gravene og den følger derfor med som vedlegg (se vedlegg 1).
