Steinbruddslandskapene ved middelalderens klostre på Selja, Hovedøya og Rein

Rapport til Riksantikvaren
Per Storemyr Archaeology & Conservation Services
September 2015

**Utført som del av "Steinbruddsprosjektet" -
et pilotprosjekt støttet av Riksantikvaren innen
Bevaringsprogrammet for middelalderruiner.
Pilotprosjektet inneholder også registreringer for
Askeladden, Norges sentrale database for kulturminner.
2013-2015**

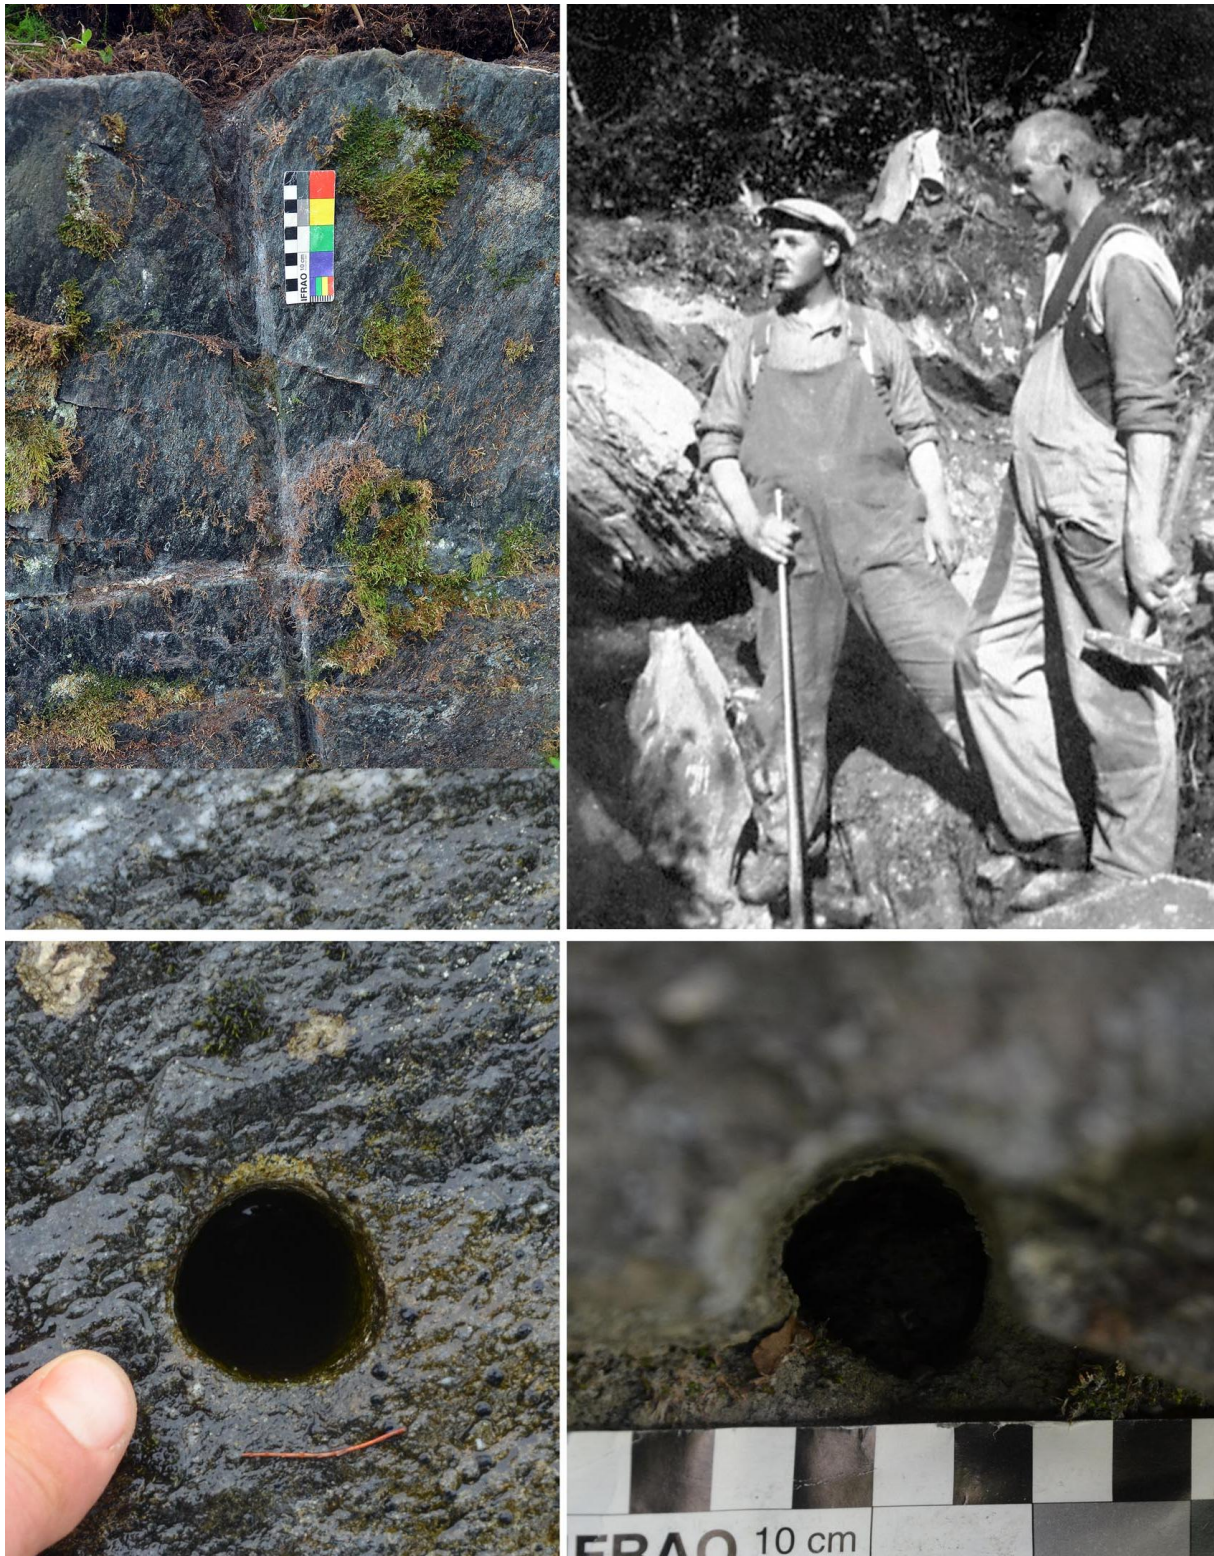
Figur 2: Manuell minerboring for å ta ut stein i etterreformatoriske steinbrudd. Over til venstre: Langt borhull langs vertikalt kløvplan i amfibolittisk gneis, Reinskloster (brudd 2, se under). Over til høyre: Manuell minerboring i klebersteinsbrudd i Rennebu i 1932. Det er steinbrytere fra Nidaros domkirkes restaureringsarbeider (NDR) som står for driften - Skarsvåg holder boret, Hoem er snart parat med slegga. Snart vil Skarsvåg dreie boret 120 grader for hvert slag Hoem slår, og dermed vil det bli skapt et "trekantborhull". Foto fra NDRs arkiv. Under til venstre: Manuelt minerborhull ("trekantborhull", med tre konvekse sider) i gneis på Selja (brudd B2, se under). Under til høyre: Ditto frå Hovedøya, i sandstein, brudd nr. 41, se under).

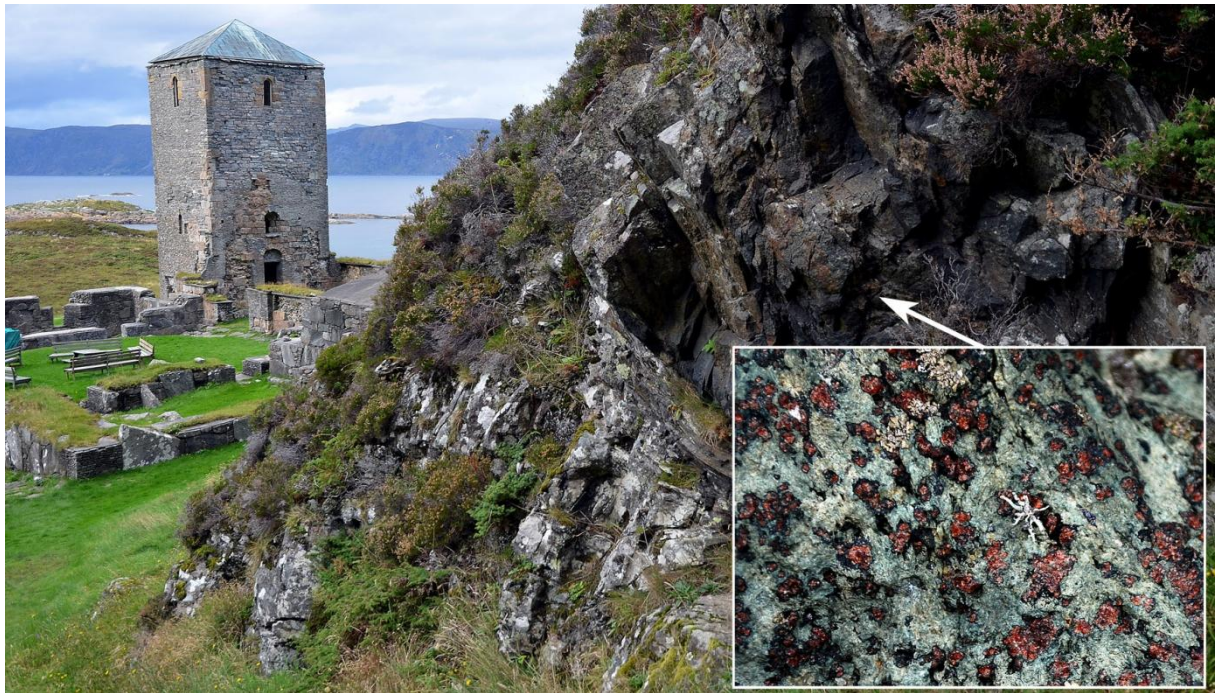
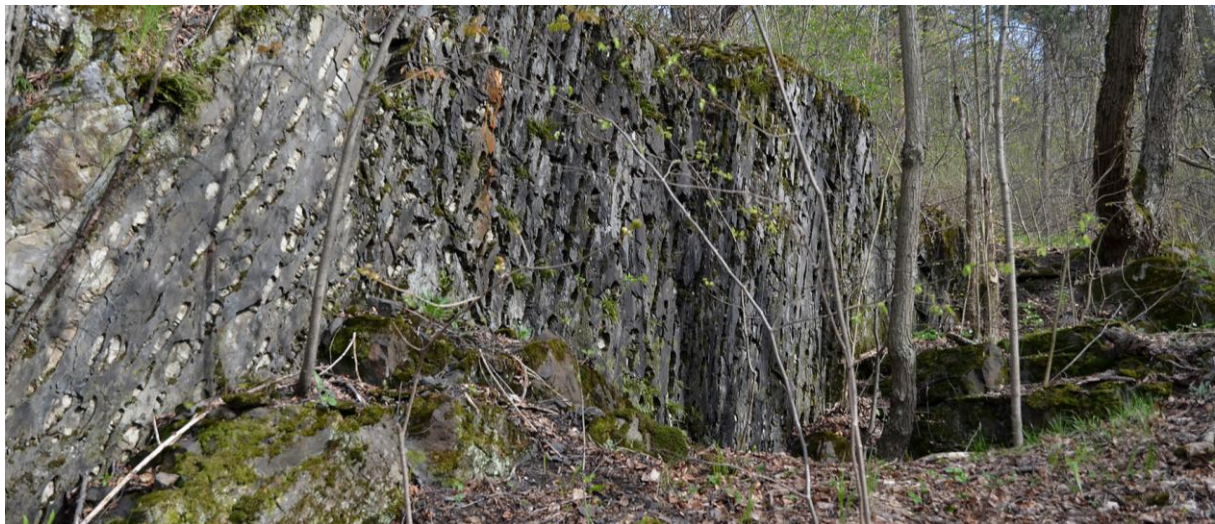
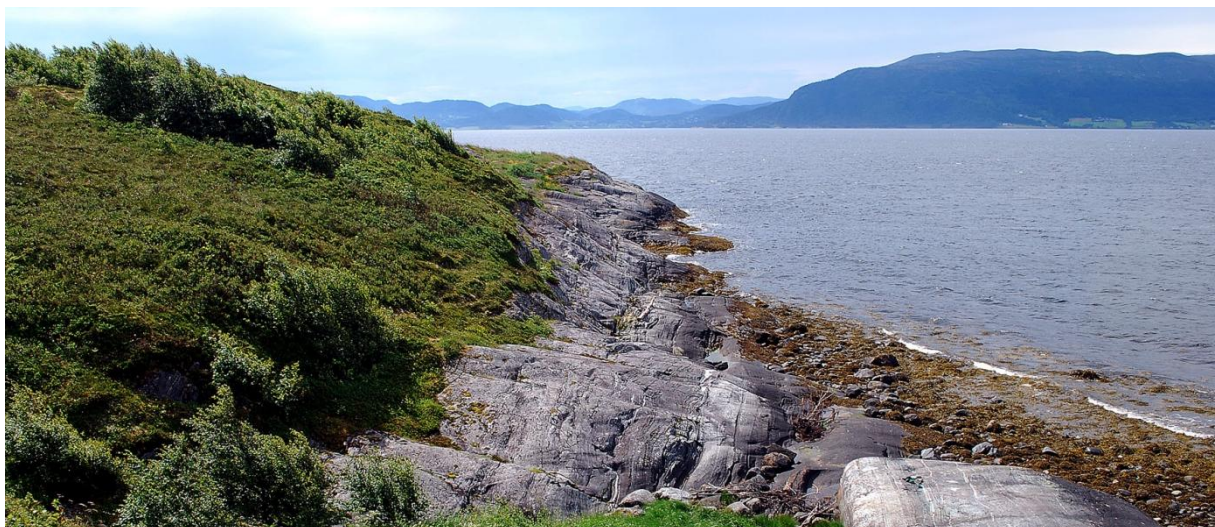
Figur 6: Geologisk kontekst i de tre case-studiene, ovenfra og ned: Selja: Eklogittlinse ved klosteret; Hovedøya: Steiltstående knollekalk langs diabasgang (til høyre); Rein: Steiltstående amfibolittisk gneis ved Kvithyllneset.

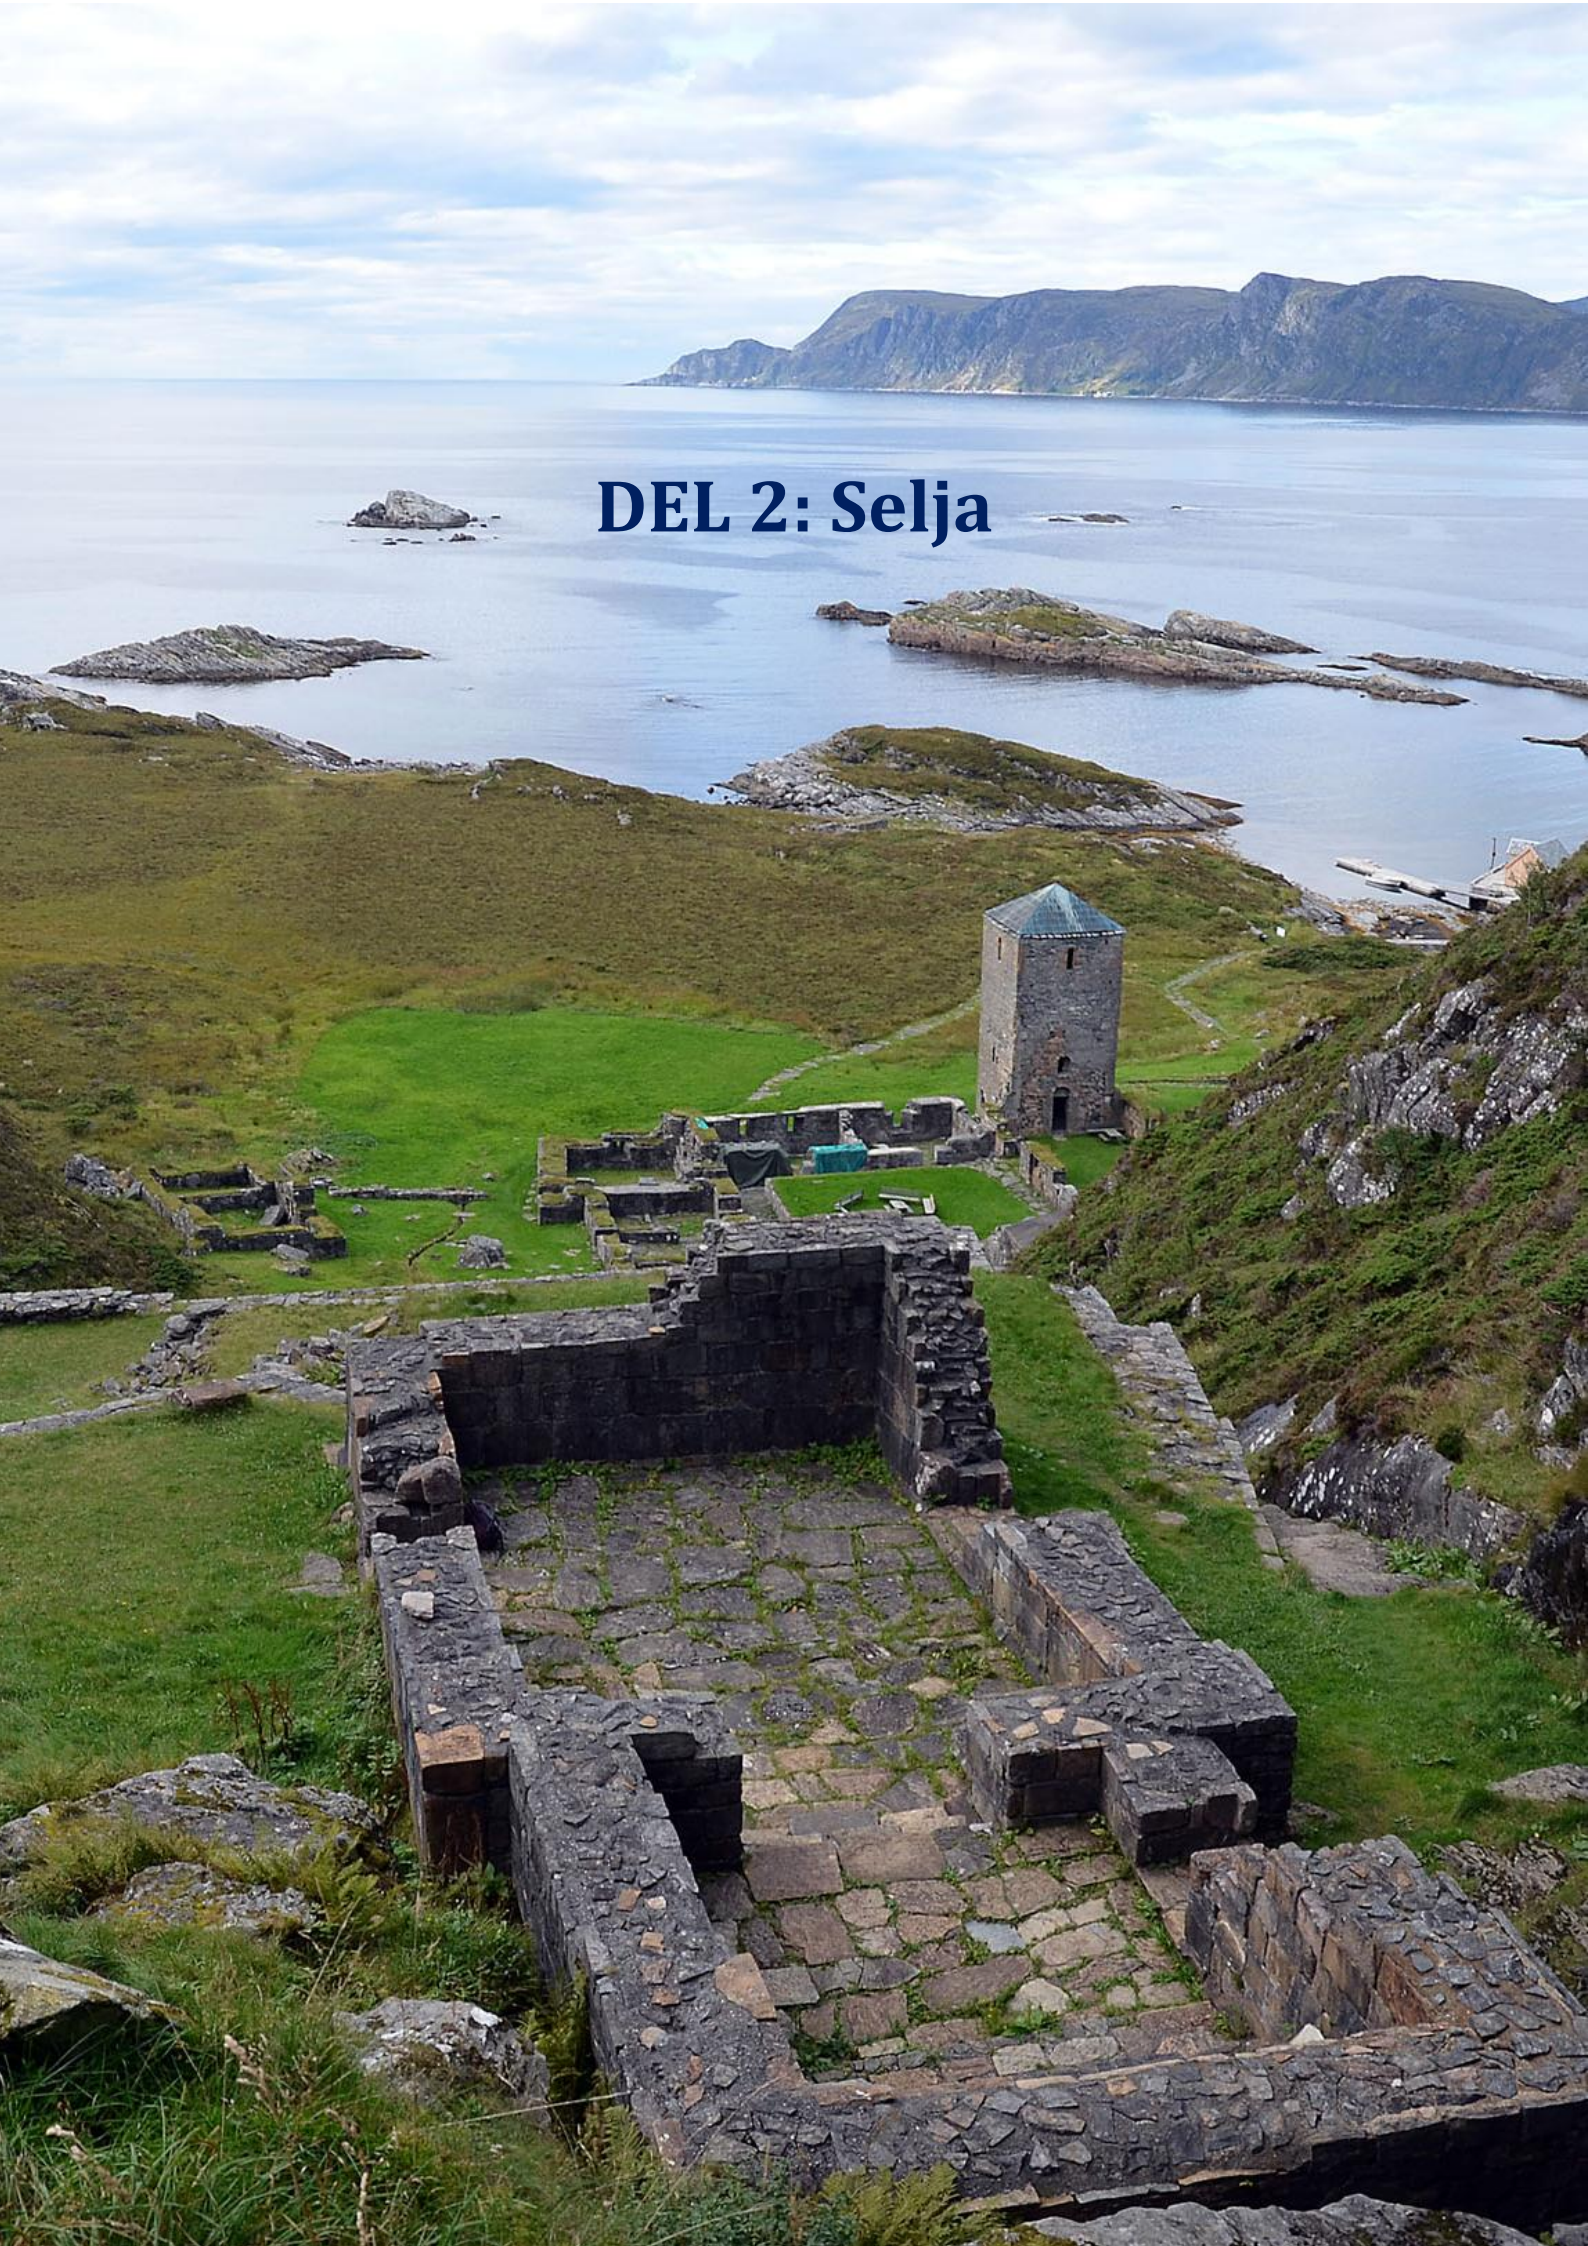
Figur 7: Klosteranlegget på Selja, med Hulen, Sunnavakirken, terrassene, klosteret, Albanuskirken og tårnet.
 Oppmåling av Cato Enger.

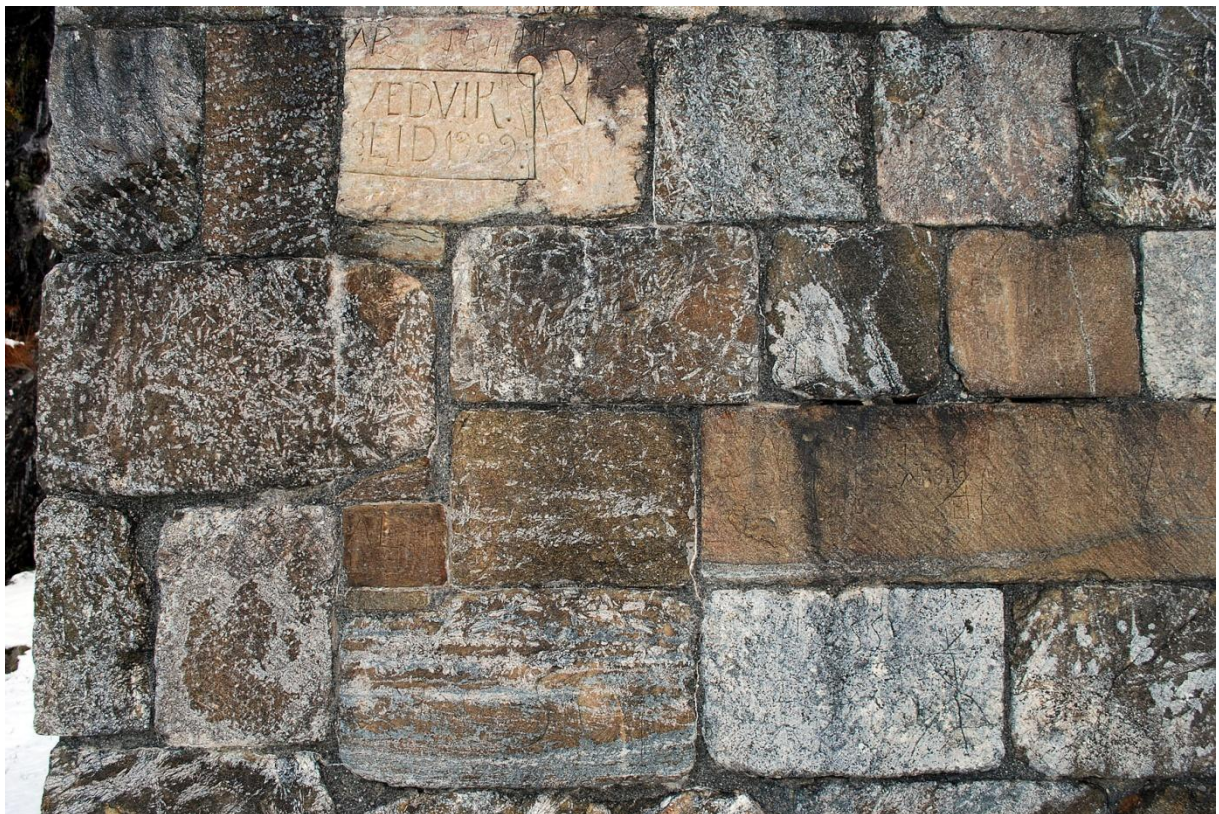
Figur 8: Typisk varierende utseende på metaolivin stein på Selja, her fra det rekonstruerte murverket på ruinen av Sunnivakirken. De lyse partiene er talkrike, de brune er olivinrike. Den brune fargen skyldes forvitring; opprinnelig var steinen nesten grønn, se Storemyr (2010).

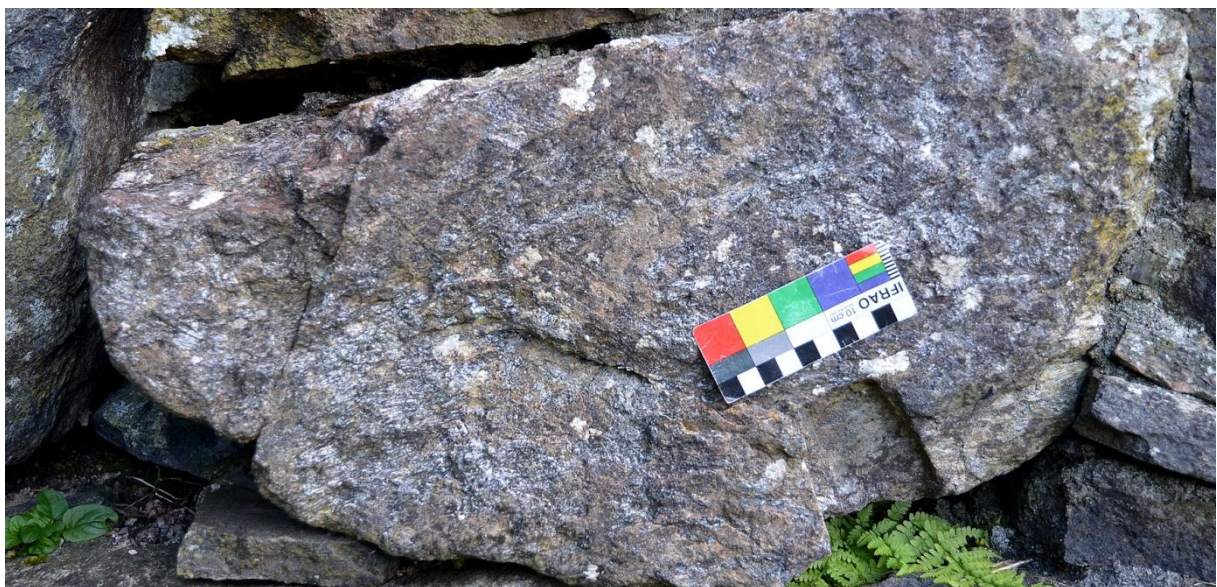
Figur 9: Sannsynlig hogget spor for tung kile for å splitte metaolivinstein, klosterfløyen, Selja (se neste side).

Foruten hoggespor på godt bevarte kvaderstein, har vi ikke observert merker etter behandling av olivinstein. Med ett unntak: På en sannsynlig gjenbrukt blokk i det gotiske klostermurverket finnes et fint tilhøgd hull med avstumpet trekantform (Figur 9) som kan være laget for splitting av steinen, og da helst i steinbruddet. Dette er vanlig form for å splitte stein med tunge kiler, kjent siden romertiden. I Norge er den imidlertid bare dokumentert i Nidarosdomens middelalderske marmorbrudd på øya Allmenningen utenfor Fosen. Her antas det at metoden kom fra England (Storemyr et al. 2010).

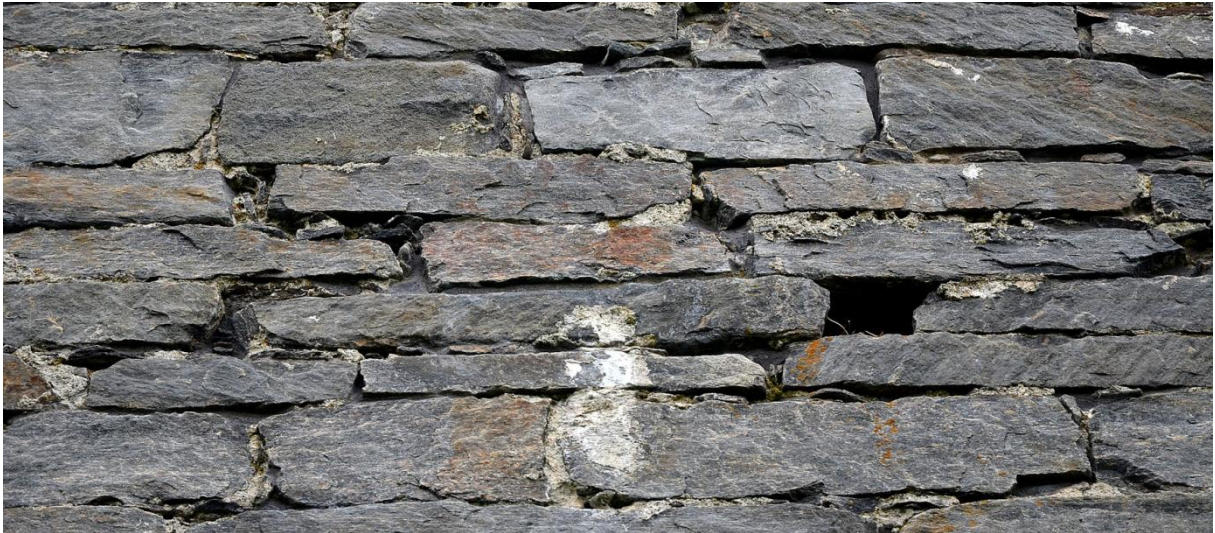
Figur 11: Typisk romansk murverk i tårnet. Murestein av gneis, ofte litt langstrakte, splittede og tuktede blokker.

Tårnet er sterkt restaurert og delvis brannskadet (østsiden), og det er bare i de øvre deler på nordsiden at det middelalderske murverket er godt bevart. Her er det til gjengjeld vanskelig å observere steintyper på grunn av høyden. Det virker likevel som om både steintyper og mureteknikk er tilsvarende som på de beste, gamle deler av terrassen, dvs. murestein av gneis lagt i regelmessige skifte ganger (Figur 11). Kanskje er det benyttet mer kvartsitt enn på terrassen.

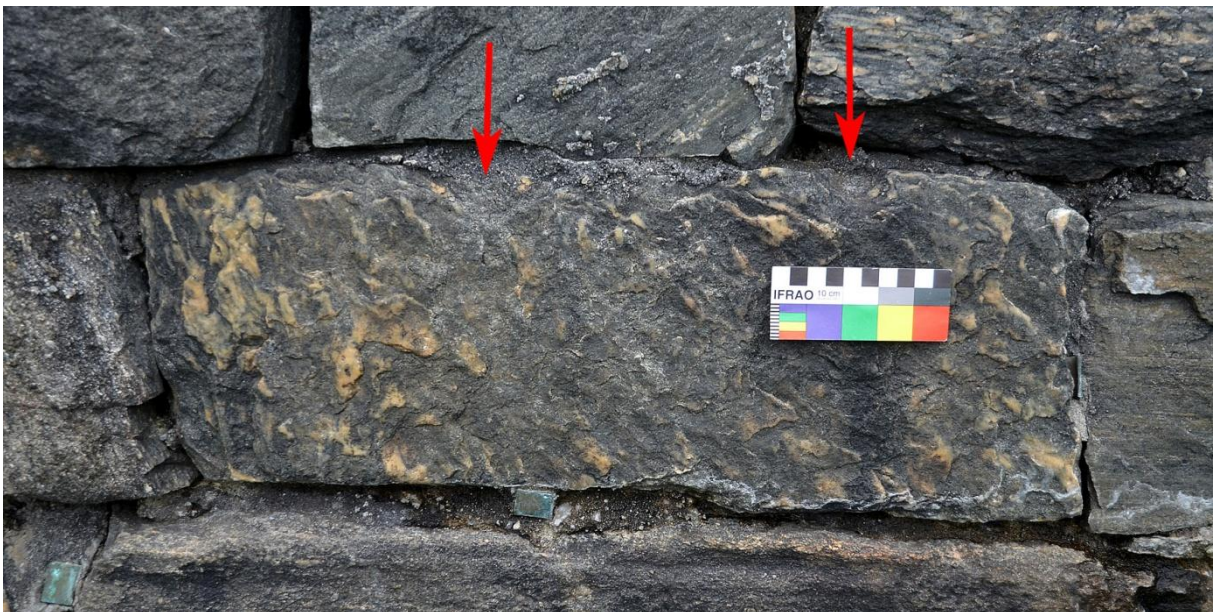
Figur 12: Typiske, litt forvitrede kilespor på stein i romansk murverk (piler). Her i gneis på terrassen, kiling parallelt med kløven. Det er tydelig at man har benyttet et meisellignende verktøy med en egg på omkring 2 cm, og så har steinen sprukket litt omkring der kilen ble banket inn,

små, grunne, halvsirkelformede forsenkninger langs kløvplan, ofte forbundet med litt oppsprekking. Ofte er det også mulig å se merker etter eggen på kileverktøyet, som ser ut til å ha vært ca. 2 cm bred (Figur 12). Verktøyet - sannsynligvis fra meisel - er stort sett benyttet til å spalte stein langs hovedkløven, men det finnes også eksempler på at det er benyttet på tvers av denne.

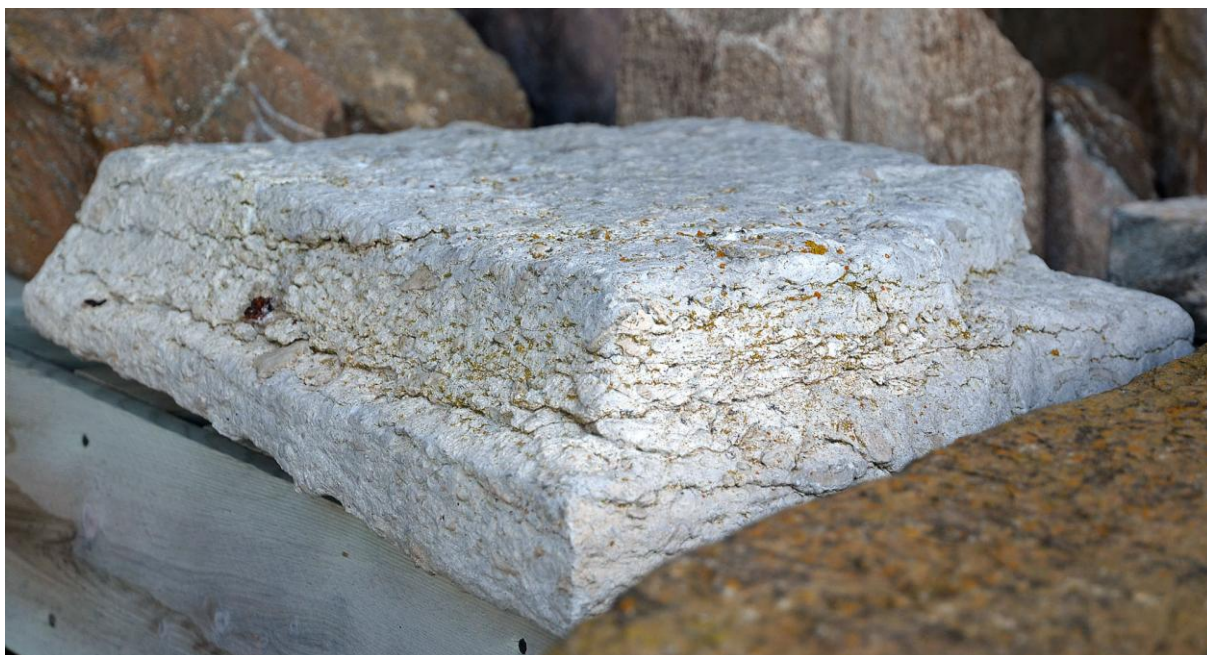
Figur 14: Hvit kalkstein (kapitelplate?) i lapidariet på Selja - omgitt av elementer av metaolivinstein.

Kapitélplaten i hvit kalkstein virker på avstand å være hogget i ortocerkalkstein. Geologisk og historisk har vi da to gode muligheter: Oslofeltet og Gotland, noe som må bekrefte eller avkrefte

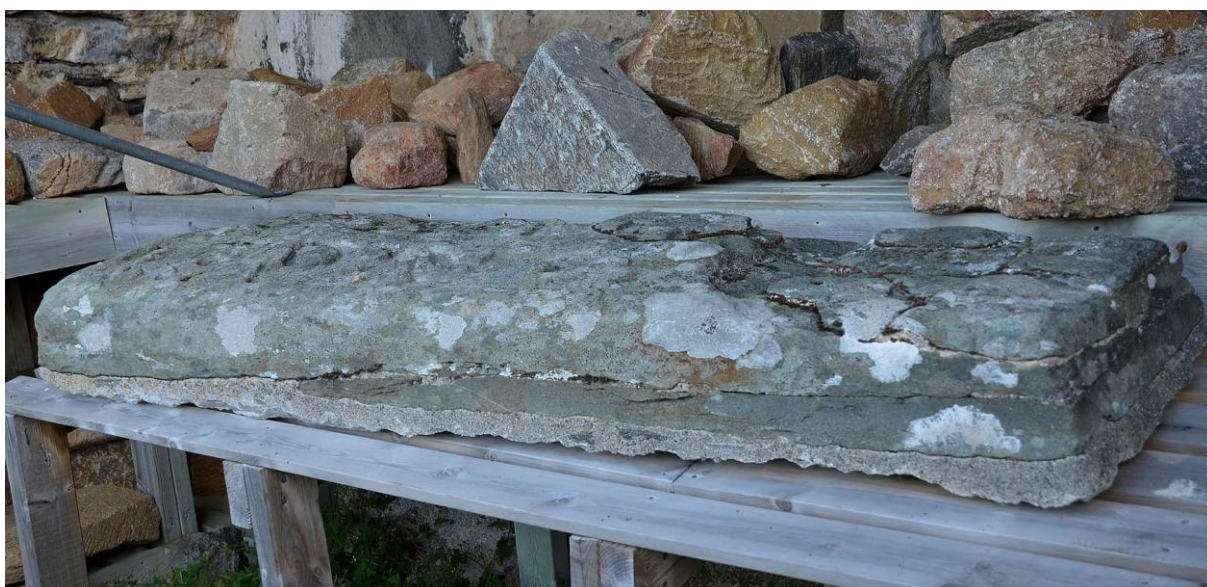
Figur 15: Gravplate, sannsynligvis hogget i sandstein fra en av de devonske forekomstene på Vestlandet. I bakgrunnen metaolivinstein og kleberstein.

Gravplaten virker å være hogget i en grå-grønnlig, svakt metamorf sandstein. Om dette er tilfelle må vi sannsynligvis søke etter kilden i de devonske sandsteinene sør for Nordfjord og ned mot Hyllestad i Ytre Sogn. Her finnes det utallige muligheter for gammel steinbrytning som knapt har vært gjenstand for undersøkelser. Men vi ville tippe på at sandsteinene på øyene omkring Kinn i Flora kunne peke seg ut - sett fra den historiske sammenhengen mellom Kinnarkyrkja og Selja. Kinn kirke er for en stor del bygget av devonsk sandstein.

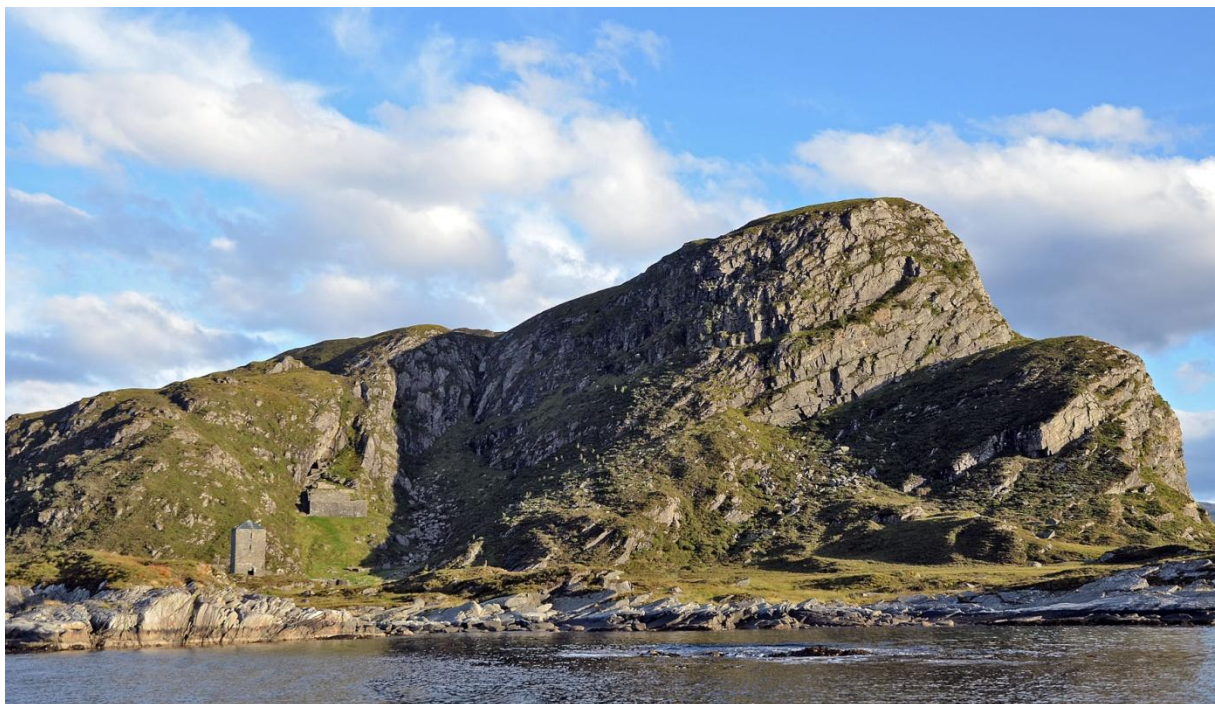
Figur 17: Selja fra vest med klosteret og helganlegget i en markert forkastnings- eller skjærsone.

Først og fremst består bergrunnen på den vestlige delen av øya av båndede migmatittiske gneiser med foliasjon som generelt faller fra svakt til relativt bratt mot nord til nordvest (Figur 17), slik at gneisene kan fremstå som lagdelte. Dette er mer typisk sør for skaret opp fra klosteret - et skar som trolig representerer en stor forkastnings- eller skjærsone, der foliasjonen (kløven) står svært steilt. Bergarten spalter ofte godt, men ikke alltid, i lag langs foliasjonen – lag som er fra mindre enn én cm til kanskje en halv meter tykke eller mer. I soner med tynn spaltebredde snakker vi om sterk forskifring av bergarten, noe som for eksempel har funnet sted i soner sør for klosteret. Bergrunnen er gjennomført av kløv og sprekker også på tvers av den viktigste foliasjonsretningen, noe som gjør at den ikke sjelden sprekker opp i rektangulære og polygonale blokker.

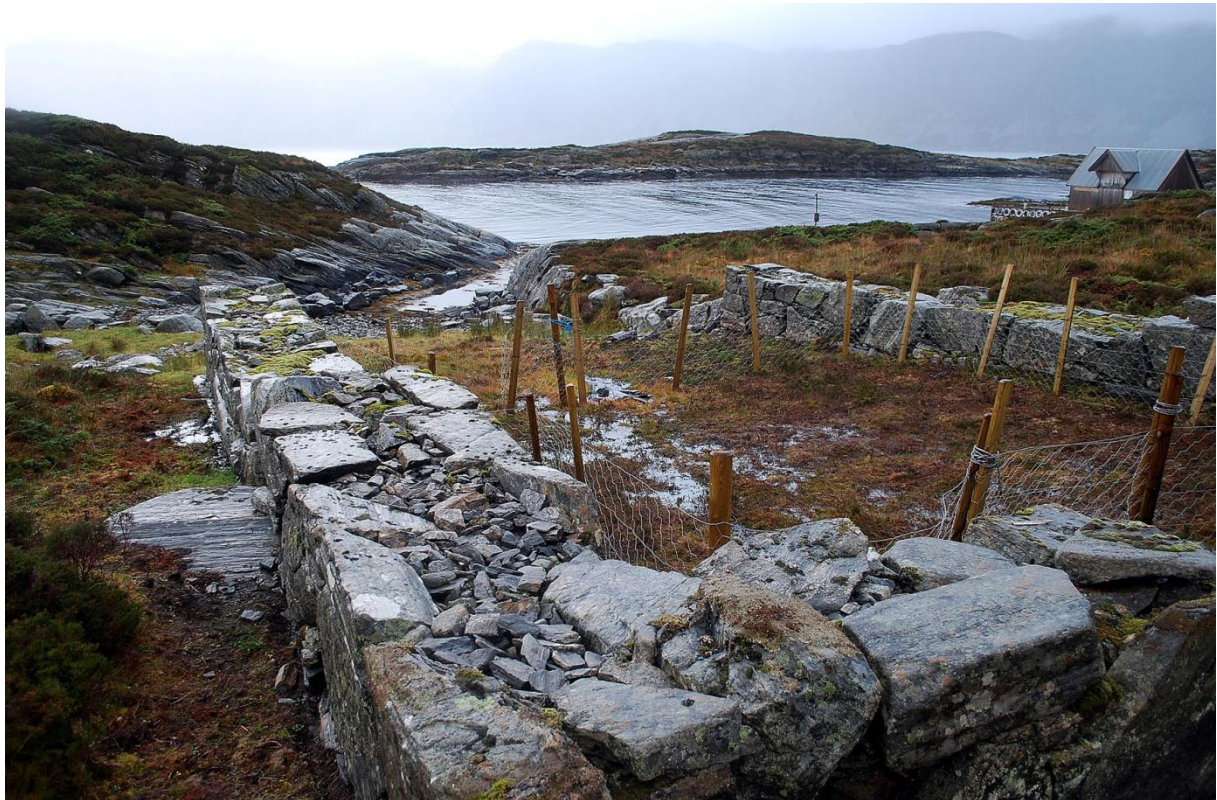
Figur 18: Den middelalderske båtstøa vest for klosteret ligger et par meter høyere enn dagens flomål.

En av de bedre tilnærmingene til landhevning er kanskje at støa fra middelalderen, rett sør for dagens klosterbrygge, er plassert et par meter høyere enn dagens flomål. Man må vel anta at støa var lagt i relativt god avstand fra middelalderens flomål, med tanke på både springflo og storm. Hvis så er tilfelle kan vi konkludere med at det knapt har vært noen landhevning på Selja siden middelalderen,

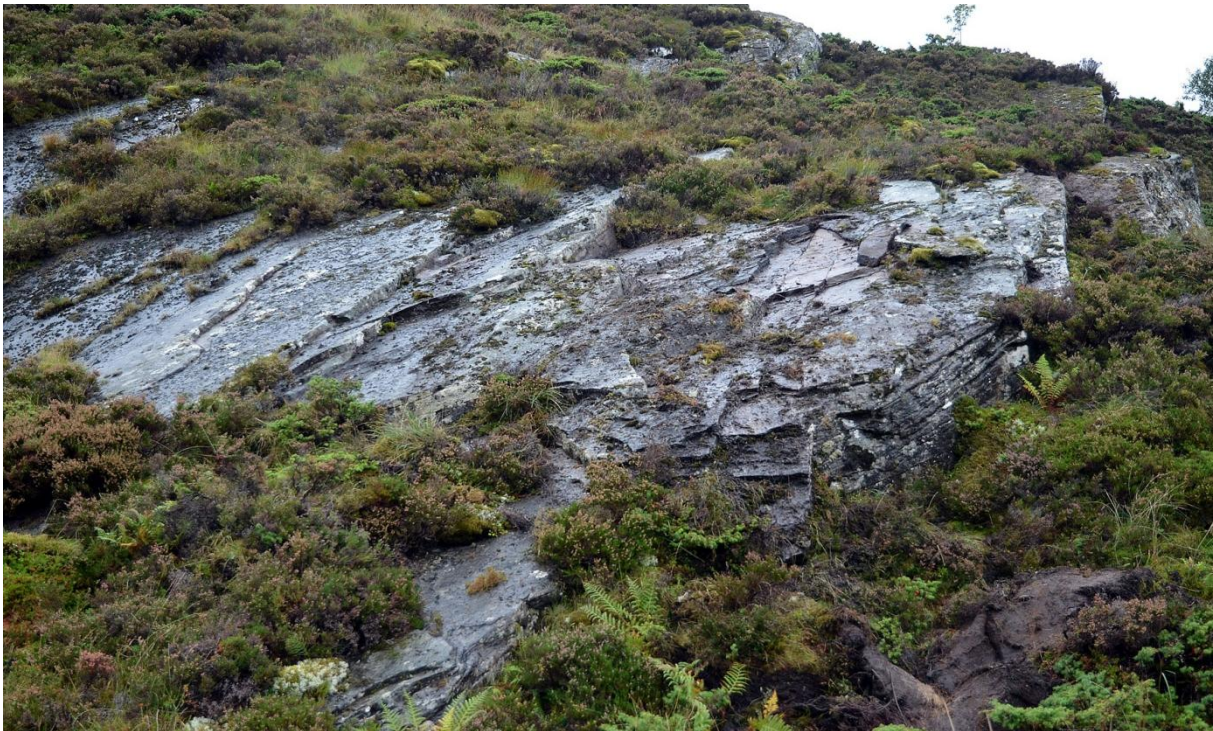
Figur 20: Sannsynlig steinbrudd B1 (den vestlige delen)

B1 (Klostermyran Ø). B1 ligger i det bratte lendet rett sør for klosteret, fra like ovenfor ruinene av det såkalte "Bakeriet" og østover mot starten på bratta opp mot terrassen (lengde ca. 80 m, bredde 15-20 m) (Figur 20). Her er det båndgneis og delvis båndmigmatitt som generelt spalter fint i relativt tykke plater. De står med hovedkløven nedover mot klosterbygningene. Til tross for at vi rensket et relativt stort parti for torv vest i "bruddet" (G1), er det ikke funnet uomtvistelige bevis på spor av verktøy for splitting av plater langs kløven. Men på et par steder er det desimeter-store, polygonale "hull" inn mot kløven som kan tolkes som spor av meisel- eller kilebruk. På den annen side er det typisk at platene oppviser polygonal form når de naturlig splitter opp langs hovedkløven og de ytterligere kløv- og sprekkeretningene på tvers av denne.

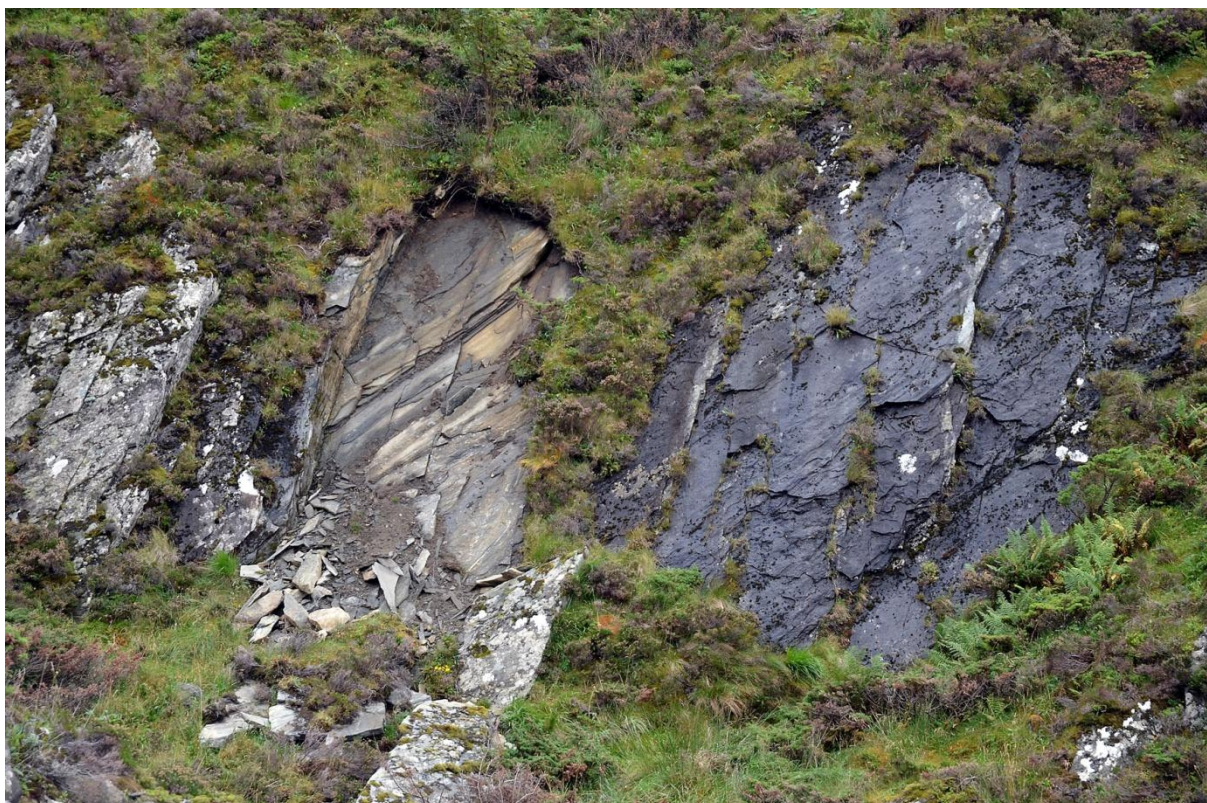
Figur 21: Nytt ras i den østlige delen av sannsynlig steinbrudd B1

At området er utsatt for ras kunne vi observere under feltarbeidet, da det for kort tid siden (etter november 2010, før september 2013) er sklidd ut et betydelig parti helt øst i "steinbruddet", sannsynligvis på grunn av sterk frost og/eller under/etter mye regn (Figur 21). Her kan vi også få et inntrykk av dybden i bruddet; det vil ikke ha oversteget en halv meter eller så. Og selv om det ikke er "ramlet ned" eller brutt ut plater langs hele det 80 m lange og 10-15 m brede "bruddet", så betyr det likevel at det her var og er materiale til et betydelig antall store villheller, men også til mindre heller for fundamenter og fine, flate biter til pinning. Totalt kan det dreie seg som om så mye som 300 kubikkmeter. Dette er betydelig, og kan forklare kilden til størsteparten av villhellene.

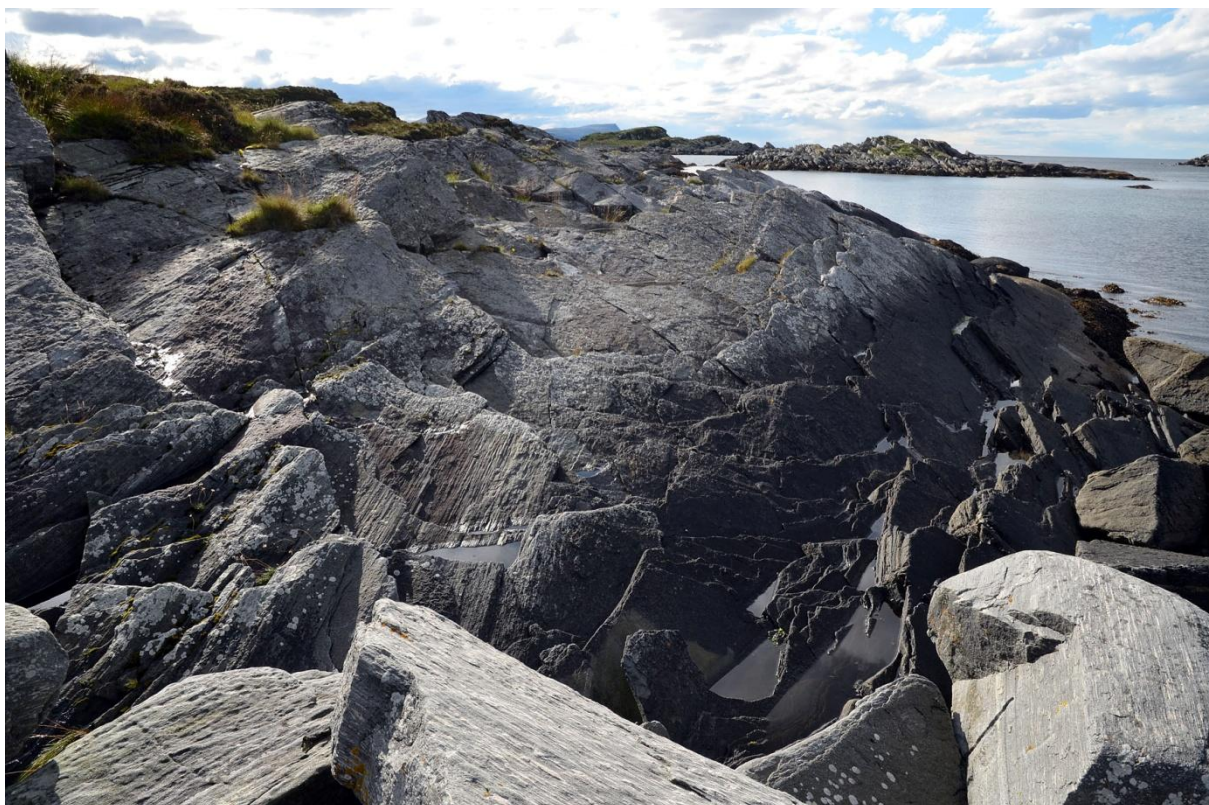
Figur 23: Den østre delen av steinbrudd B2. Her er gneisen mer skifrig og egnet seg til villheller. Legg merke til den "bølgete" overflaten - akkurat som villhellene i klosteranlegget.

B2 (S. Klostervågneset). Dette er et sikkert steinbrudd fordi det er funnet mange små kilehull av samme karakter som vi har funnet i murverket i den romanske terrassen (Figur 22-Figur 24). Men bruddet er ikke entydig datert, fordi det er funnet ett enslig hull fra håndboring ("trekant"-tverrsnitt) helt i ytterkanten av bruddet. Men siden det bare dreier seg om ett hull, er det sannsynlig at det dreier seg om plass for en jernstang til fortøyning av båter i moderne eller tidlig-moderne tid. Derfor

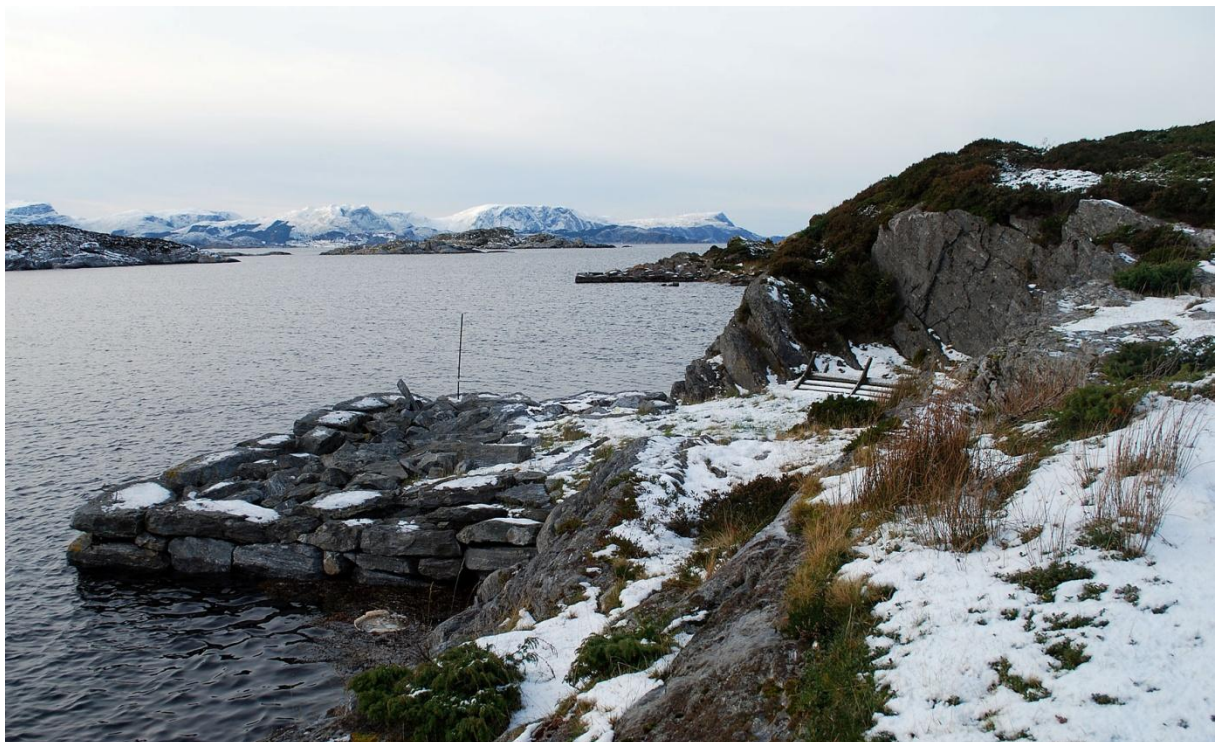
Figur 25: Moderne sprengningsbrudd i bakkant av en brygge i Klostervågen.

Moderne steinbrudd. På den nordre siden av vågen befant det seg på begynnelsen av 1900-tallet fire brygger med buer (Figur 16). I dag står bare steinbryggene igjen. Bak den nordre bryggen er det et 10 m x 10 m stort innhugg i fjellet. Dette er steinbruddet til bryggen i forkant (Figur 25), kanskje også til andre brygger. Innhugget fungerte etterpå som tomt til sjøbuen. I steinbruddsveggene er det borhull og spor etter kruttsprengning; vi må vel anta at det er anlagt for en hundre års tid siden. Et annet moderne steinbrudd ligger om lag 100 meter nord for brygga på Bø, også som et innhugg i terrenget, i en liten åskam.

Disse steinbruddene er gode eksempler på forskjellen mellom middelaldersk og moderne, småskala brytning av hardstein: Mens man i middelalderen drev i overflaten og utnyttet sprekker og kløv som best man kunne, gjorde sprengningsteknikken det mulig å arbeide seg innover slik at resultatet ble et konsentrert innhugg i fjellet.

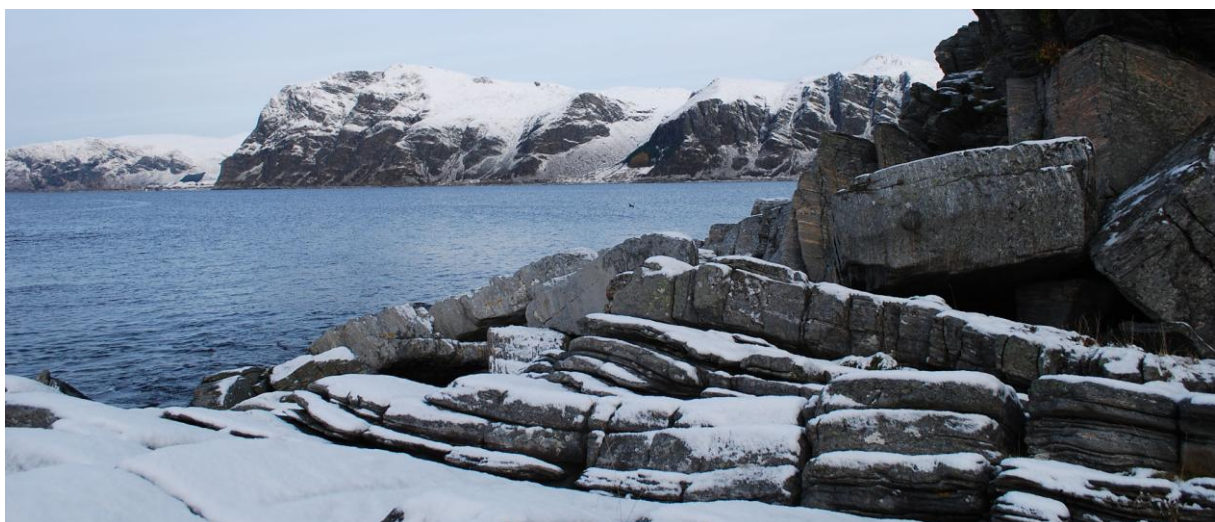
Figur 26: Del av område S5 - et mulig plukkeområde for stein til klosteranlegget.

S5. Dette området ligger 450 m NØ for klosteret og det er kanskje i lengste laget for steintransport. Området er tatt med her fordi den bratte skrenten består av en av de mest utpregede båndmigmatittene vi har sett omkring klosteret. Steinene har store likheter med hva vi kan observere både på tårnet og i den største terrasse-muren. Men det er ikke observert spor etter verken steinbrytning eller kiling i bergveggen selv, eller i alle nedfalte stein langs veggen.

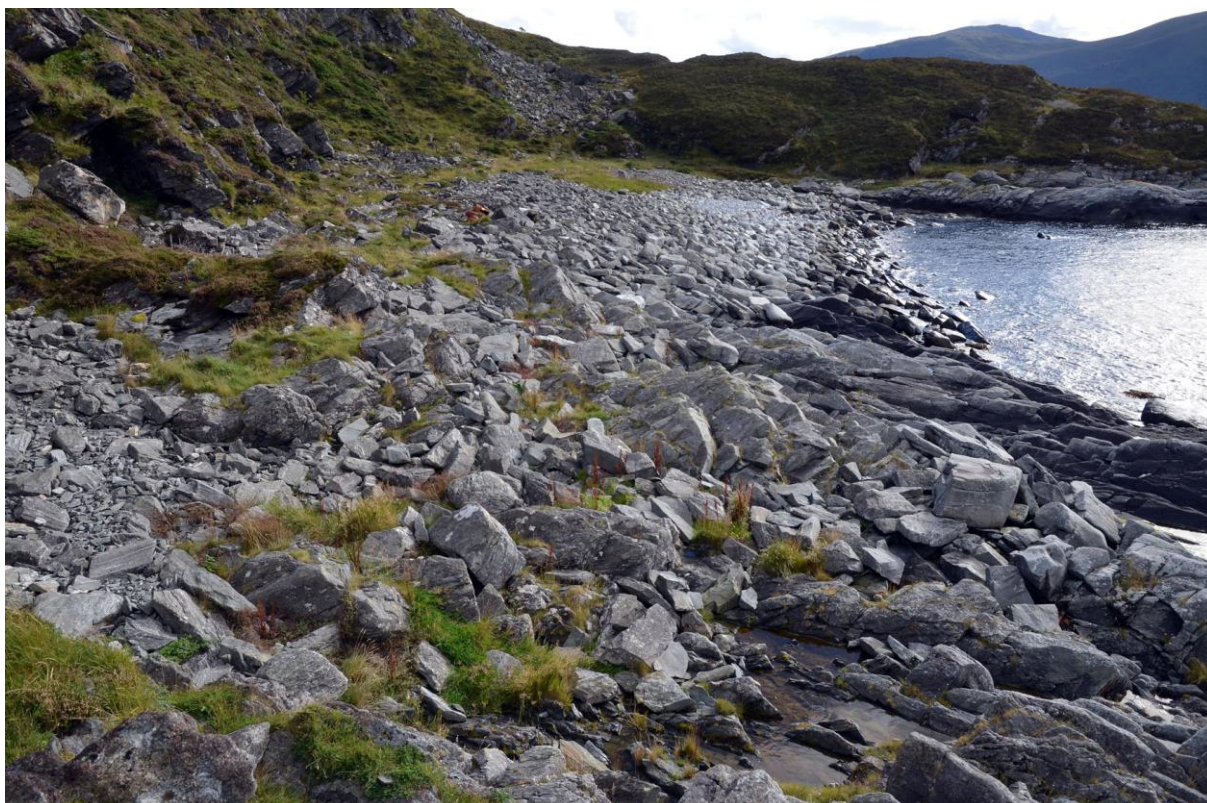
Figur 27: Mulig steinplukkeområde i Yksnevika (S6)

S6 (Yksnevika) ligger 270 m SV for klosteret og er den eneste riktige "rullesteinsstranden" i rimelig nærhet (Figur 27). Stranden er todelt; mot øst er det rullestein, mot vest er stranden preget av nedfalte blokker fra den bratte skrenten i bakkant, samt løsning av blokker fra det lave berget som her går helt ned til vannet - et berg som beskytter mot dannelse av rullesteinstrand akkurat her. Blokkene er mest av båndgneis, men det finnes også båndmigmatitt. Begge spalter i rektangulære og polygonale blokker som egner seg ypperlig til bygningstein. Men det er ikke funnet klare kilemerker på noen av steinene, ei heller borhull.
