Steinbruddslandskapene ved middelalderens klostre på Selja, Hovedøya og Rein

Rapport til Riksantikvaren
Per Storemyr Archaeology & Conservation Services
September 2015

**Utført som del av "Steinbruddsprosjektet" -
et pilotprosjekt støttet av Riksantikvaren innen
Bevaringsprogrammet for middelalderruiner.
Pilotprosjektet inneholder også registreringer for
Askeladden, Norges sentrale database for kulturminner.
2013-2015**

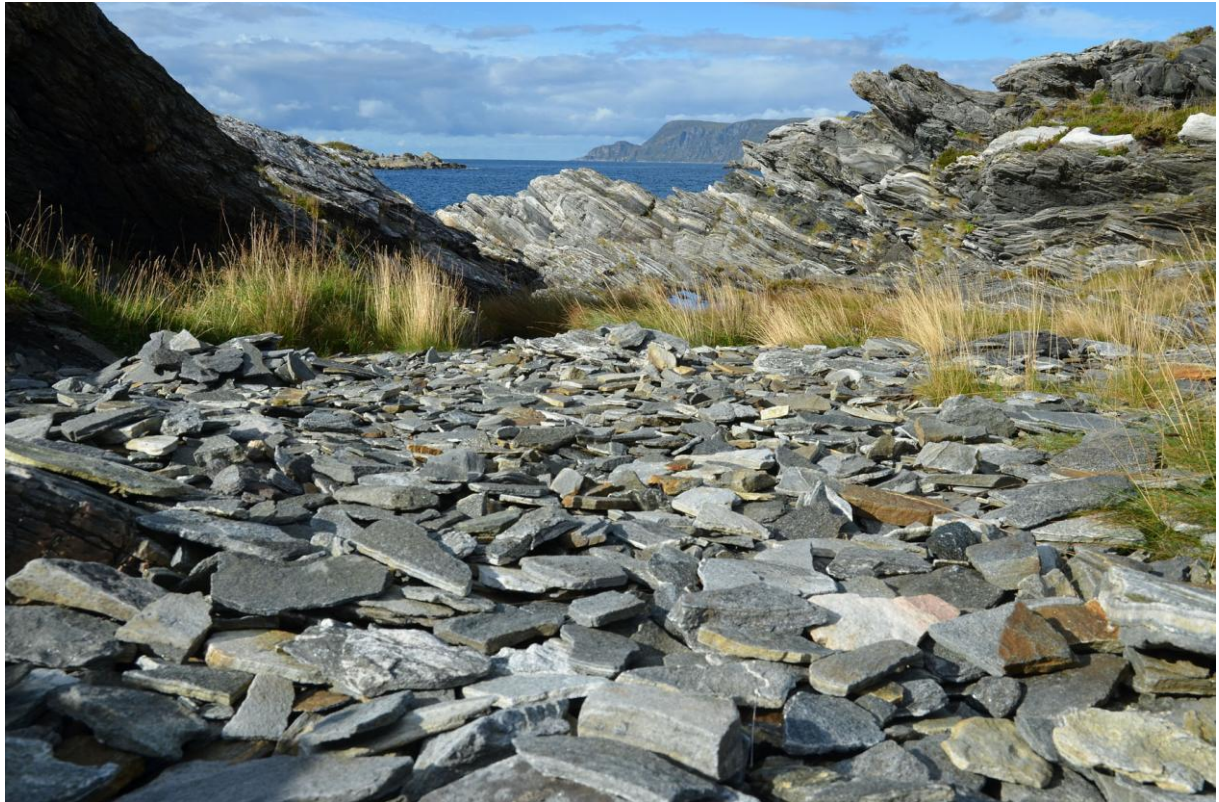
Figur 28: Sannsynlig plukkeområde for pinningstein (S7)

S7 (Yksnevika N). Dette området befinner seg rett opp fra skrenten som danner bakkanten i Yksnevika. Det ligger i den samme skjærsone som skrenten og er karakterisert av svært skifrig og småfoldet berg med generelt svakt fall mot NV. Her finnes et blottet parti med en mengde (mange kubikkmeter) avbrukkede skiferbiter (Figur 28). I Storemyr (2010) er dette partiet tolket som et

pinningsteinbrudd brukt til klosteret. Men ved nærmere undersøkelser i 2013 viser det seg vel at partiet er naturlig dannet; det er trolig del av en relikv strandlinje der skiferbitene er brukket fra det skifrige berget ved bølgeerosjon, sikkert også frost. Partiet har blitt bevart under landheving på grunn av de spesielle topografiske forholdene som senere ikke har tillatt innblanding av rullestein (og heller ikke vasket vekk skiferhaugene). Lignende, men lavere partier i nærheten, nærmere klosteret, har alltid innblanding av småfallen rullestein.

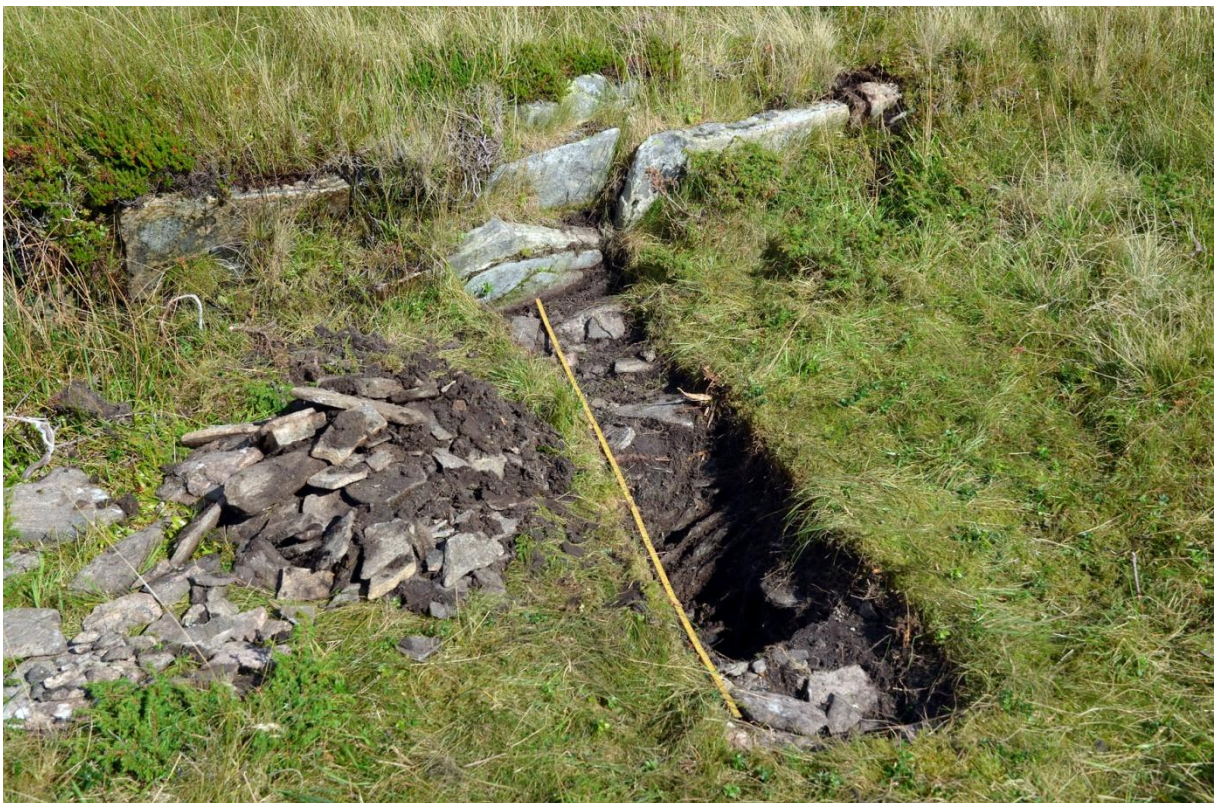
Figur 29: Prøvegraving (G2). Viste en fortsettelse av skiferlagene slik de står frem ved mulig steinplukkested S7.

For å få et inntrykk av bergets og skiferbitenes beskaffenhet under torva, prøvegravde vi et lite område (G2, Figur 19) ca. 40 m øst for det blottede partiet. Her sto skiferberget steilt opp (på høykant) så vidt over torva, omtrent på tvers av den sørvendte helningen til den fuktige bakken. Prøvegravningen kunne bekrefte at skiferen på høykant er en del av berget og fortsettelsen av sonen ved siden av den blottlagte skiferhaugen. Ved siden skiferen på høykant lå det under torva mot sør en mengde små skiferbiter, mest flattliggende, akkurat som i det blottlagte partiet (Figur 29).

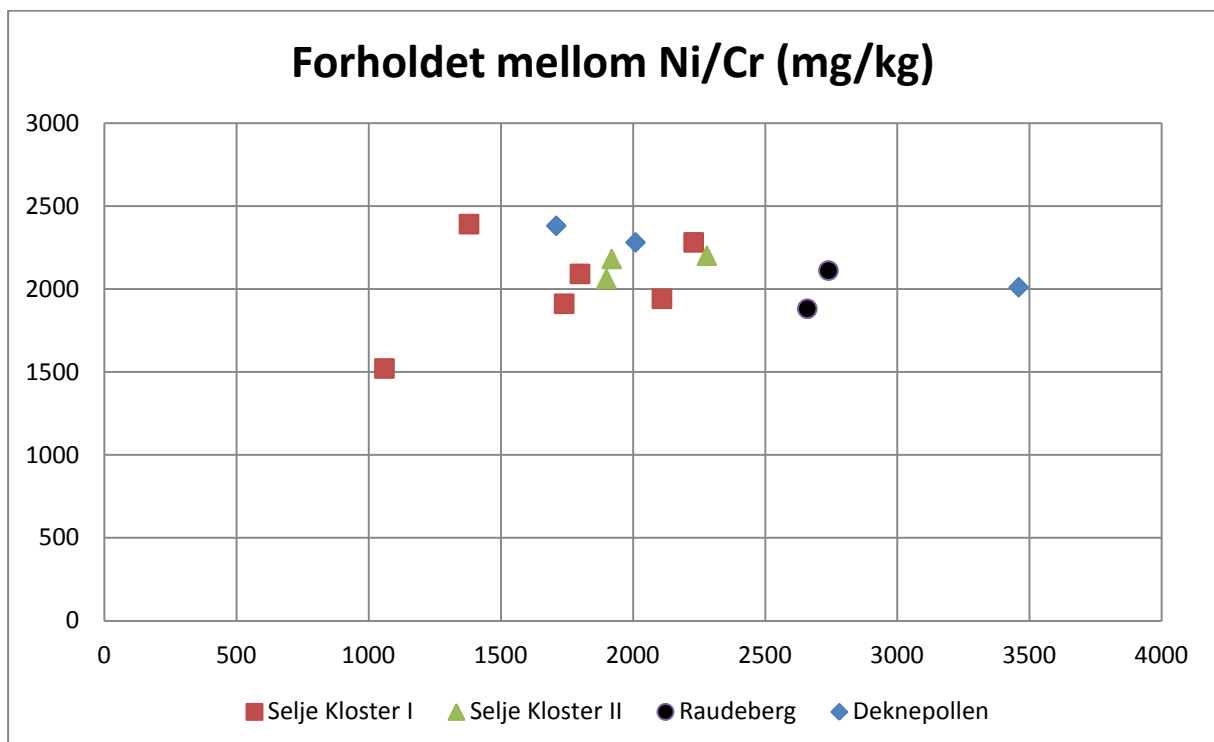
Figur 30: Eksempel på hvordan sporelementanalyser kan representeres for å tolke proveniens. Her forholdet mellom innholdet av nikkel og krom i prøvene. Ut fra slike diagrammer er det ikke mulig å si om metaolivinsteinen på Selja kommer fra Raudeberg eller Deknepollen, eller begge steder.

Det er imidlertid vanskelig å skille Raudeberg fra Deknepollen ved hjelp av geokjemiske analyser. I 2010 ble det av undertegnede tatt flere prøver fra klosteret (fra steindynga som ligger rett utenfor den nordre kirkegårdsmuren; her er det mange stein med helt tilsvarende egenskaper som på tårnet, Albanuskirken og Sunnivakirken) og fra ulike deler av både Raudeberg- og Deknepollenforekomstene. Siden er prøvene blitt analysert for hoved- og sporelementer ved NGU i Trondheim (se vedlegg 4).

Konklusjonen er at prøvene viser betydelig variasjon i elementinnhold, men at variasjonen ikke er stor nok til å kunne konkludere i den ene eller andre retningen. Men dette er et geokjemisk bevis på at Raudeberg er en like sannsynlig kilde som Deknepollen. Sistnevnte ble etter analysene til Nybø og Askvik (Nybø 2000) ansett som den sentrale kilden til metaolivinstein. Det er heller ingen grunn til å skulle foretrekke Deknepollen ut fra middelalderse eiendomsforhold: For Raudeberg, som Deknepollen, hørte under klosteret på Selja, i alle fall i senmiddelalderen.⁷

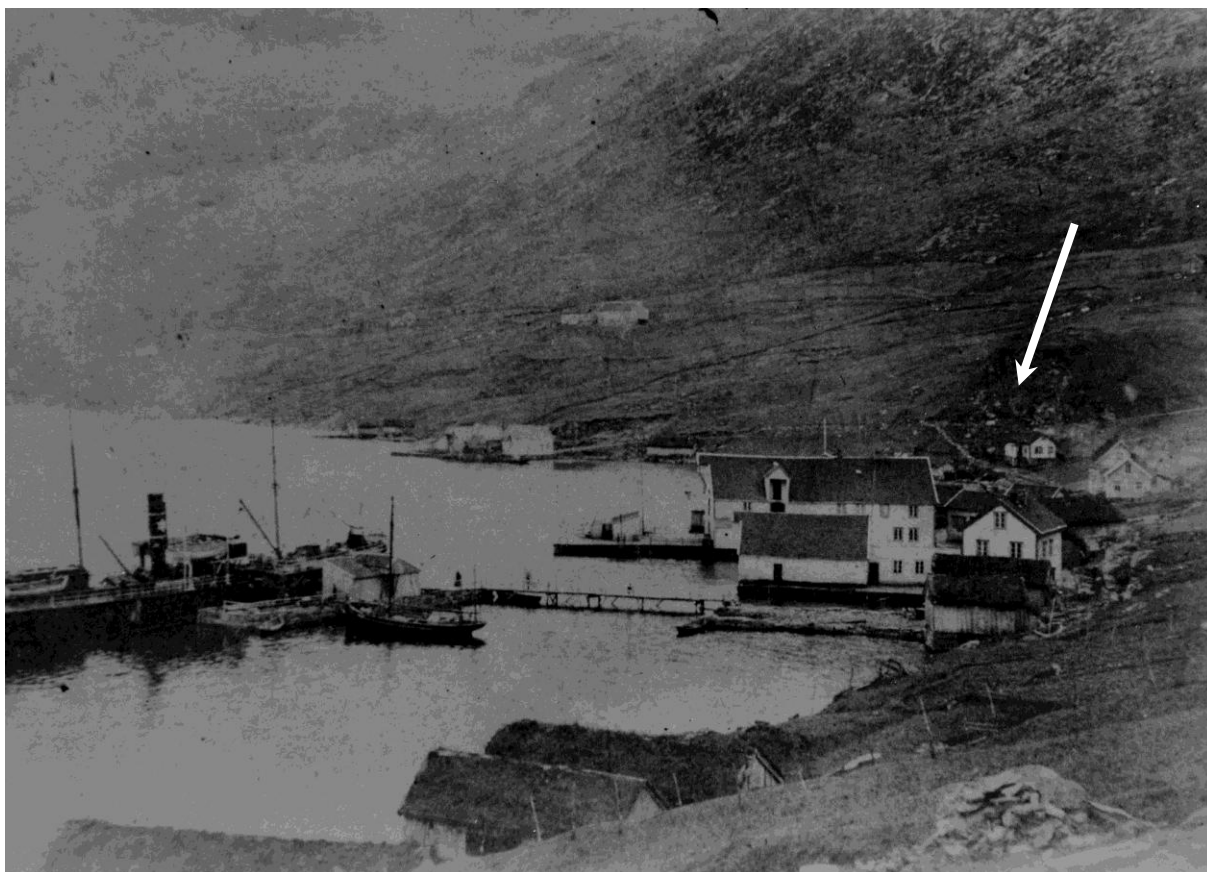
Figur 32: Skarevika, Raudeberg på eldre foto. Avfotografert hos ekteparet Eide. Pil angir det mulige steinbruddet.

Vi antok i 2010 at det kunne være et steinbrudd i fremkant av metaolivinsteinforekomsten, i brattkanten ned mot hovedveien og kaiene i Skarevika. Dette området er nå sterkt preget av moderne infrastruktur (Figur 31) og vi mente at mye måtte ha blitt ødelagt av denne. Men tar vi hensyn til flere andre gamle fotos vi nå har fått tilgang til, så viser det seg at forandringene i brattkanten siden slutten av 1800-tallet ikke har vært spesielt store. Veier har riktignok blitt bygget og utvidet, men brattkanten selv står som den var omkring 1890 - før moderne infrastruktur hadde inntatt området (Figur 32). Viktig er også at et foto fra omkring 1890 viser en mengde blokker nedenfor brattkanten (Figur 33). Sistnevnte kan være skrotberg som ble til overs fra brytning.

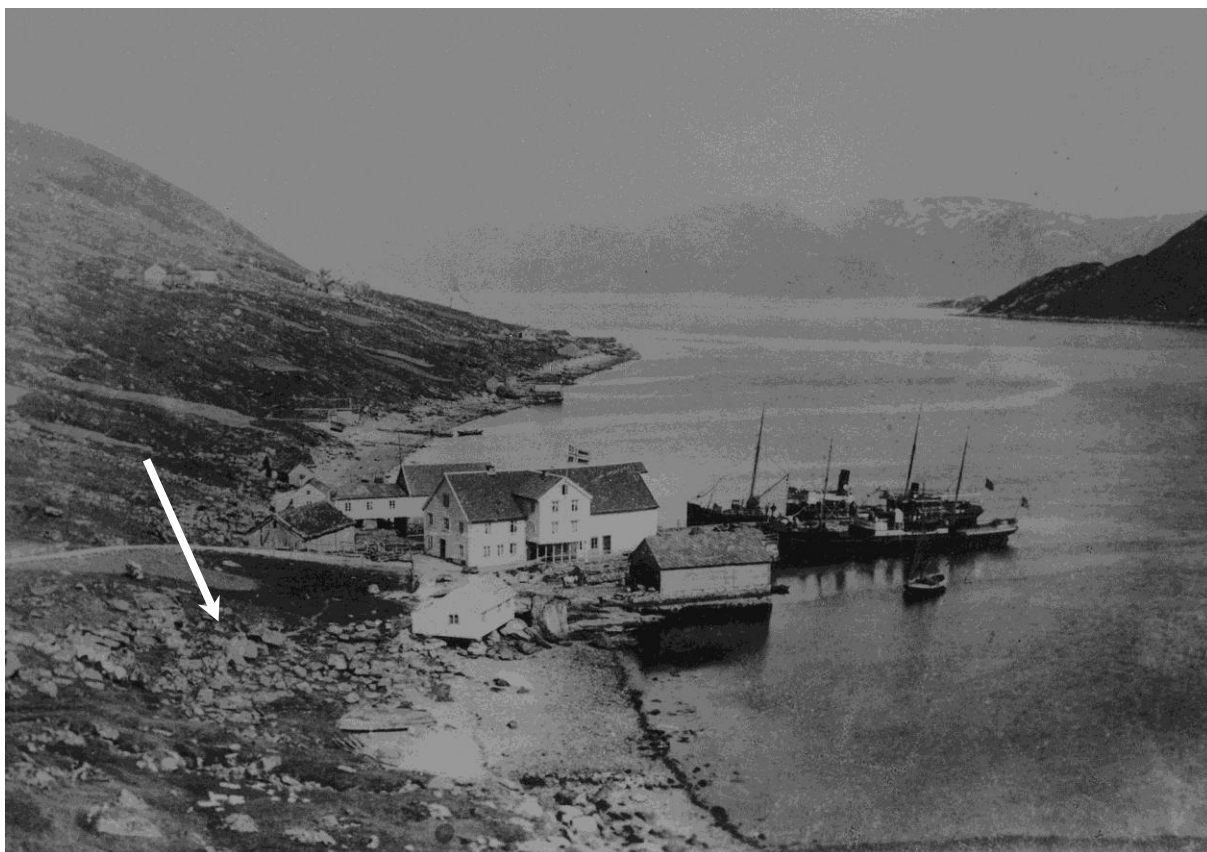
Figur 33: Skarevika, Raudeberg på eldre foto. Avfotografert hos ekteparet Eide. Pil angir mulige blokker frå steinbrudd.

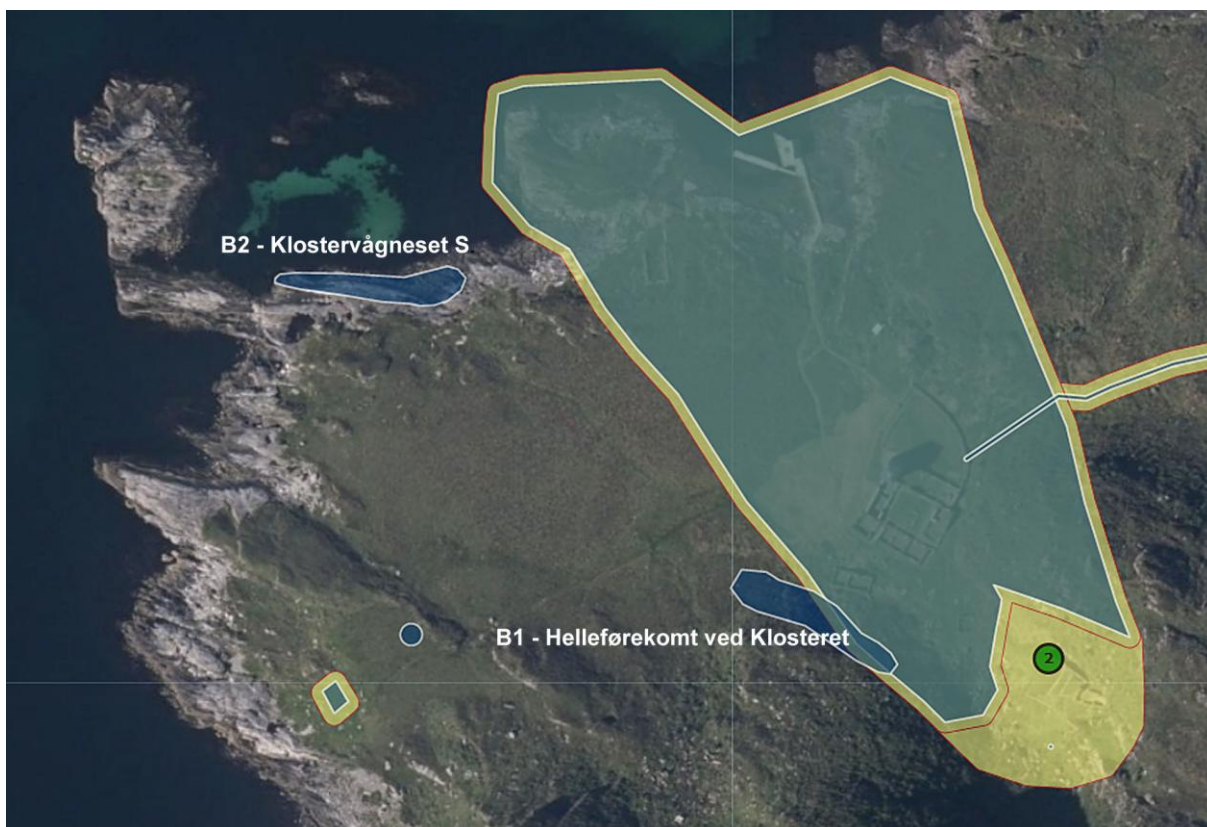
Figur 35: Skjermdump fra Askeladden med de to registrerte steinbruddene inntegnet (B1 og B2) sammen med de øvrige registrerte lokalitetene omkring klosteranlegget på Selja. B1 har ID-nr. 180142, B2 har nr. 180141.

På Selja selv har vi registrert de sannsynlige middelalderske steinbruddene (B1 og B2), mens mulige steder for steinsanking og tidlig-moderne brudd er utelatt. Grunnen til dette er at det ikke finnes noen arkeologiske spor på steder hvor det kan ha foregått steinplukking, og at de nyere bruddene ikke ble ansett som verdifulle nok (det finnes tusenvis av lignende brudd i landet). Et argument for å likevel skulle ha tatt med de sistnevnte, er at de på en eksemplarisk måte viser forskjeller fra de nærliggende middelalderske bruddene, dvs. at bl.a. besøkende kan oppleve ulike typer steinbryting innenfor den samme geografiske konteksten. Man bør altså ta opp denne diskusjonen ved en senere anledning.

Begge steinbruddene som er tatt med er registrert som lokaliteter, avgrenset fra de øvrige kulturminnelokalitetene. Vernestatusen er merket som "uavklart", men det spørres om de ikke kunne ha falt inn under "automatisk fredet", siden det er overveiende sannsynlig at bruddene ble benyttet i middelalderen.

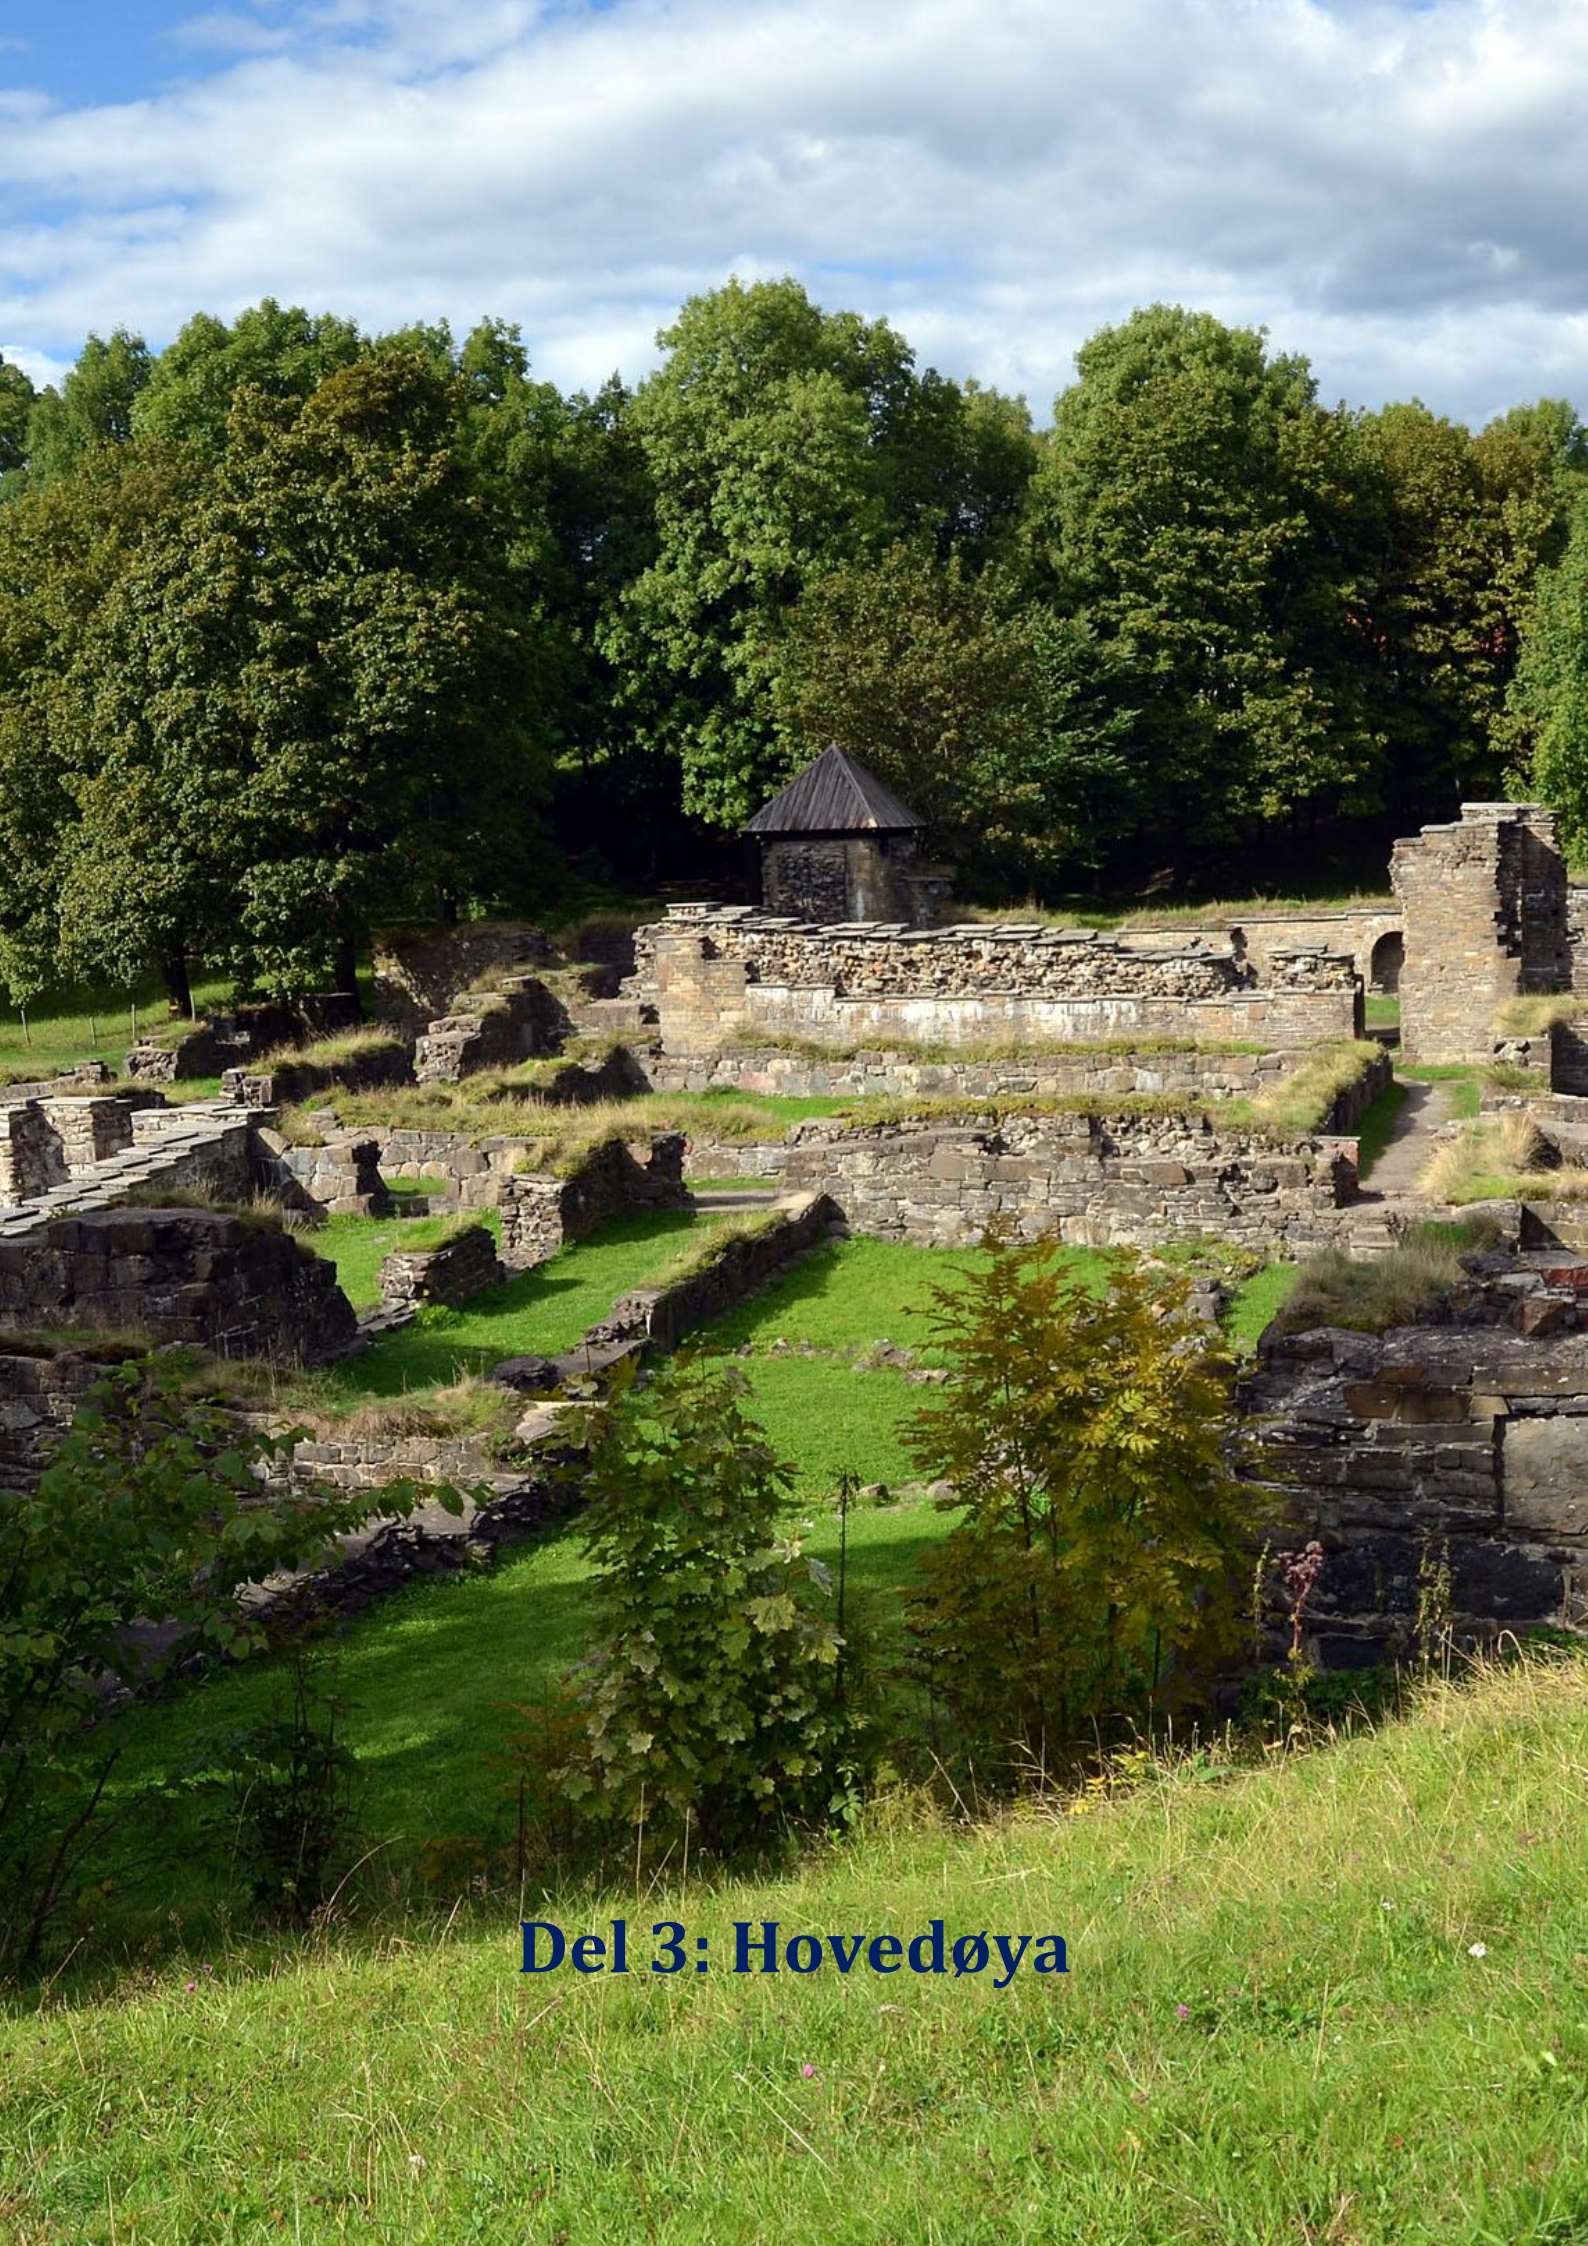
Gerhard Fischers rekonstruksjonsplan av det opprinnelige klosteranlegget.

A-B: Forhall
 C.1: Legbrødrekor
 C.2: Sykekor
 D-F: Munkenes kor med inngang gjennom J og H
 E-H: Tverrskip med sidealtere
 G: Presbyterium med hovedalteret
 K: Bibliotek og natt-trapp til munkenes dormitorium (sovesal)
 L: Kapitelsal («konventstova»)
 M: Samtalerom
 N: Passasje
 O: Dagtrapp til dormitorium. Fengsel under?
 P: Arrest?
 Q-R: Privet (hvelvet kjeller under)
 S.1: Forrådsrom. S.2: Dormitorium over
 T: Calfactorium (varmerom). Kanskje med dagtrapp
 V: Munkenes spisesal
 X: Kjøkken med ildsted
 Y: Legbødrenes passasje
 Z: Dagtrapp til legbødrenes dormitorium
 Æ.1: Privét til sovesal
 Ø: Spisesal
 A.2: Inngang
 B.2: Forrådsrom

I midten klosterhagen med brønn og korsgang rundt alle de fire sidene.
 (Fra Gerhard Fischer: Klosteret på Hovedøya, Oslo 1974.)

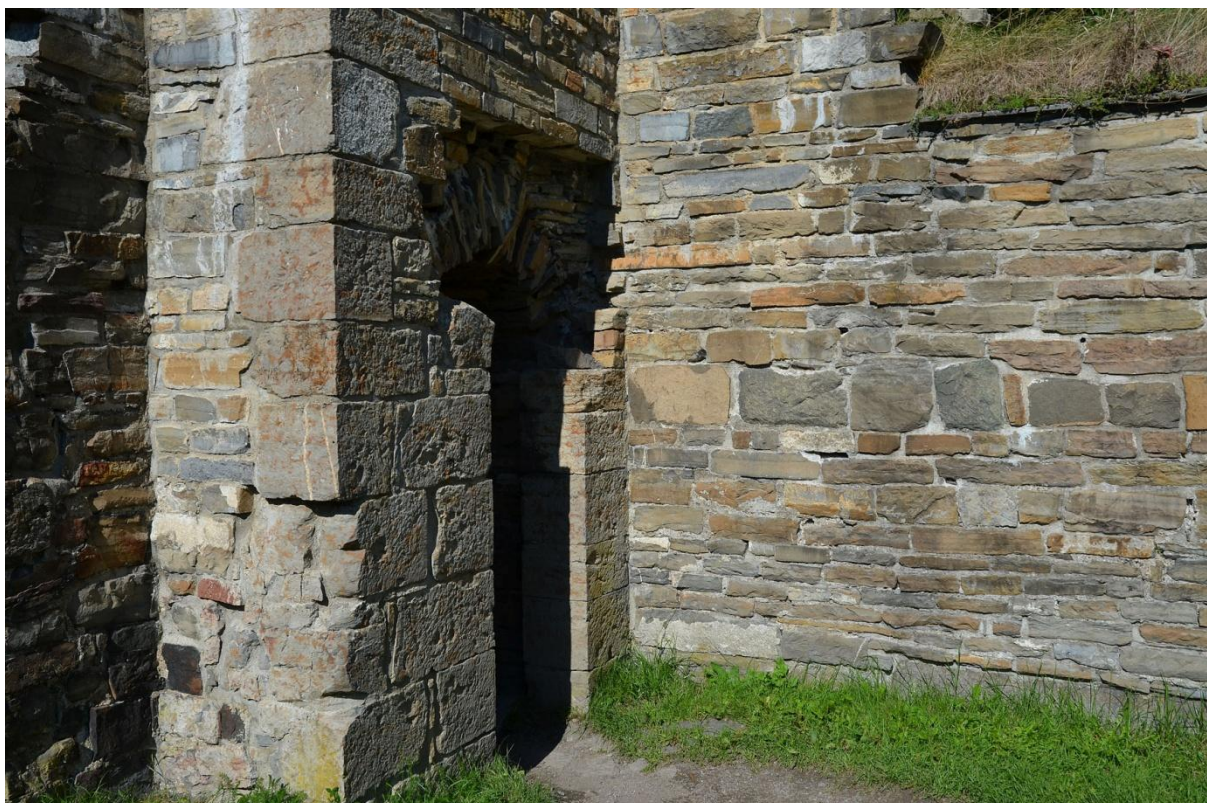
Figur 39: Edmundskirken: regelmessige murestein av sandstein, litt kalkstein - og kvadre av ortocerkalkstein. De større blokkene i sandsteinsmurverket er ulike magmatiske bergarter.

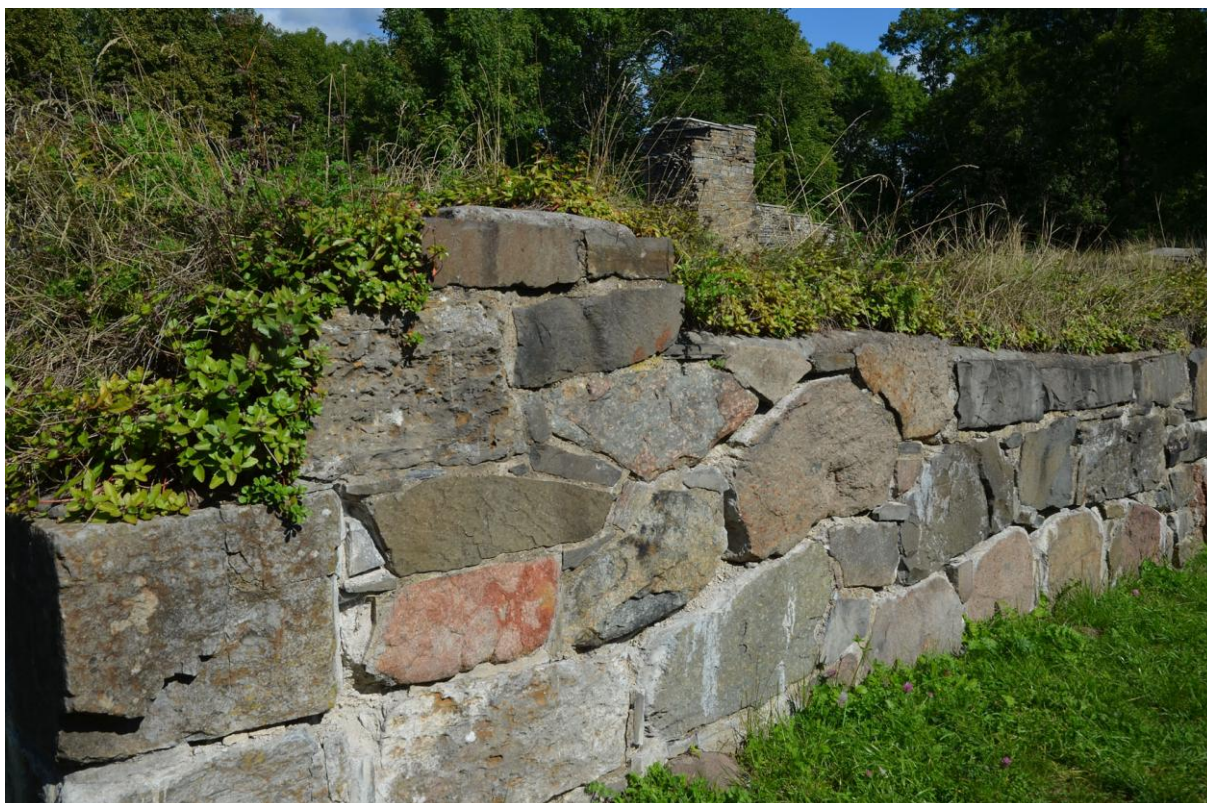
Figur 40: Eksempel på gotisk murverk i klosterfløyen.

Flyttblokker kommer inn i større monn ved byggingen av klosterfløyen. Her står vi foran uregelmessig murverk i stil med klosterfløyen på Selja, men med mer bruk av murestein/tuktet stein (Figur 40).

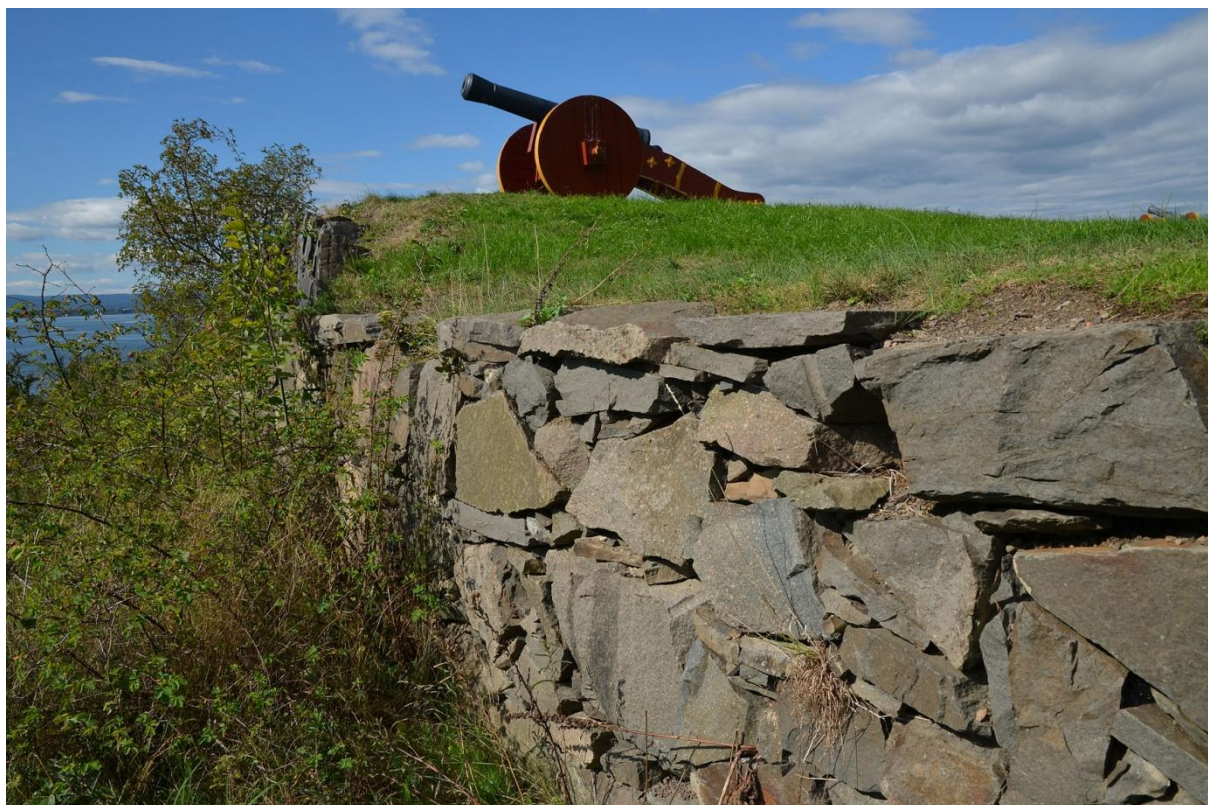
Figur 41: Muren omkring vestre kanonbatteri (bastion).

Det dreier seg om Østre og Vestre kanonbatterier (bastioner) fra 1807-08 (Figur 41) og de tilhørende Lille østre og Lille vestre krutthus fra 1826-27 (se kart under, Figur 47, Figur 53). Samtidig ble Store østre og Store vestre krutthus reist, mens det siste magasinet, Lindøysund, først ble oppført i 1867. Den store Kommandantboligen (Figur 42) ble opprinnelig bygget som laboratorium i 1850-51, mens Østre og Vestre oppsynsmannsbolig (førstnevnte nå ruin) også ble reist på 1860-tallet. Andre bygninger er Lavetthuset (1847-48) og karentenestasjonen på østsiden av øya (1831,) og flere andre anlegg, også grunnmurer og ruiner av hus (se bl.a. Thuesen 1984, Forvaltningsplanen 2007).

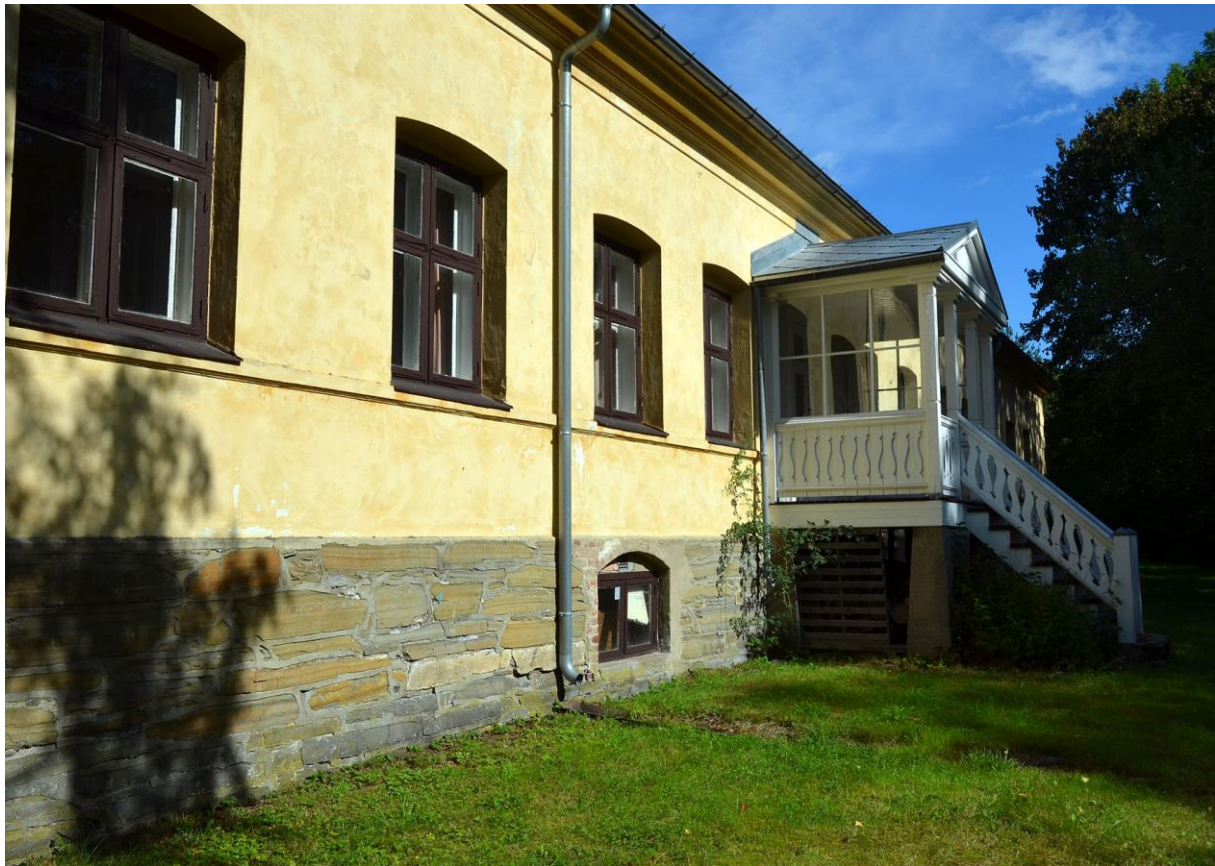
Figur 42: Sørsiden av Kommandantboligen med grunnmur oppført med murestein av stort sett sandstein.

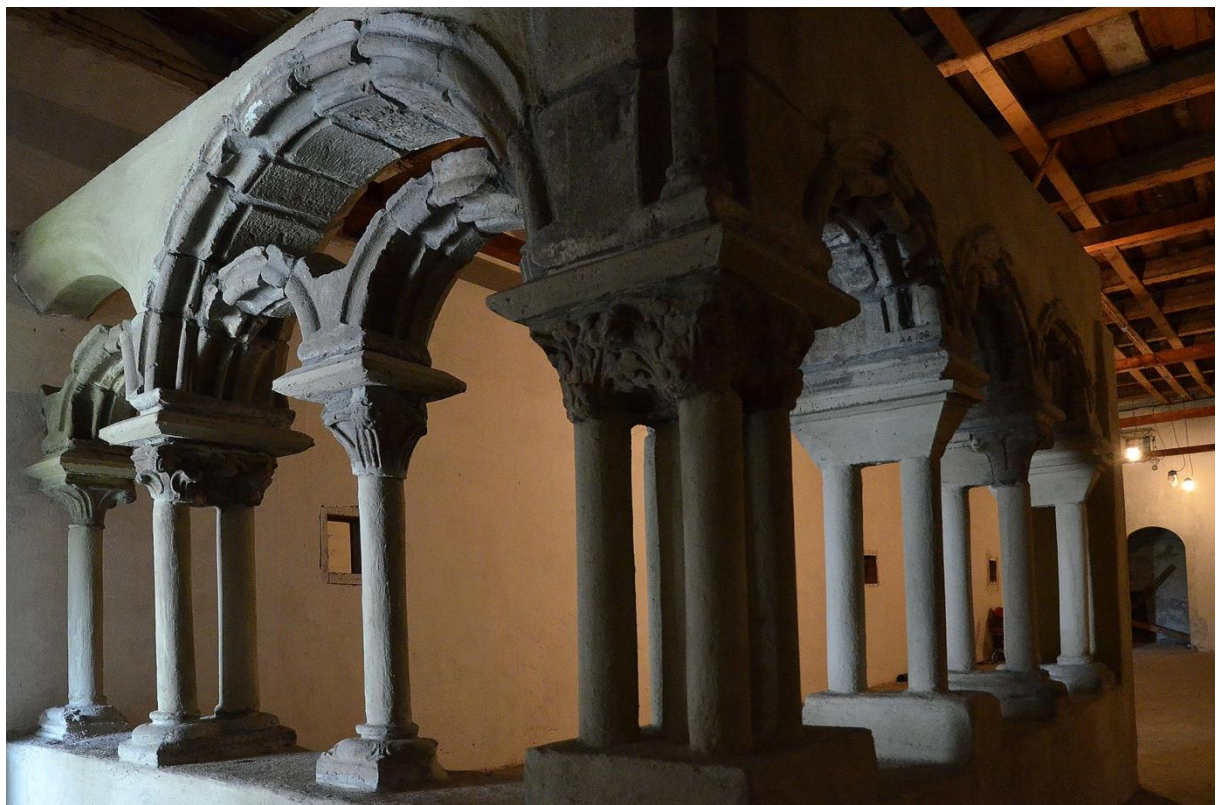
Figur 45: De rekonstruerte buegangen fra klosteret på Hovedøya (i Store vestre krutthus).

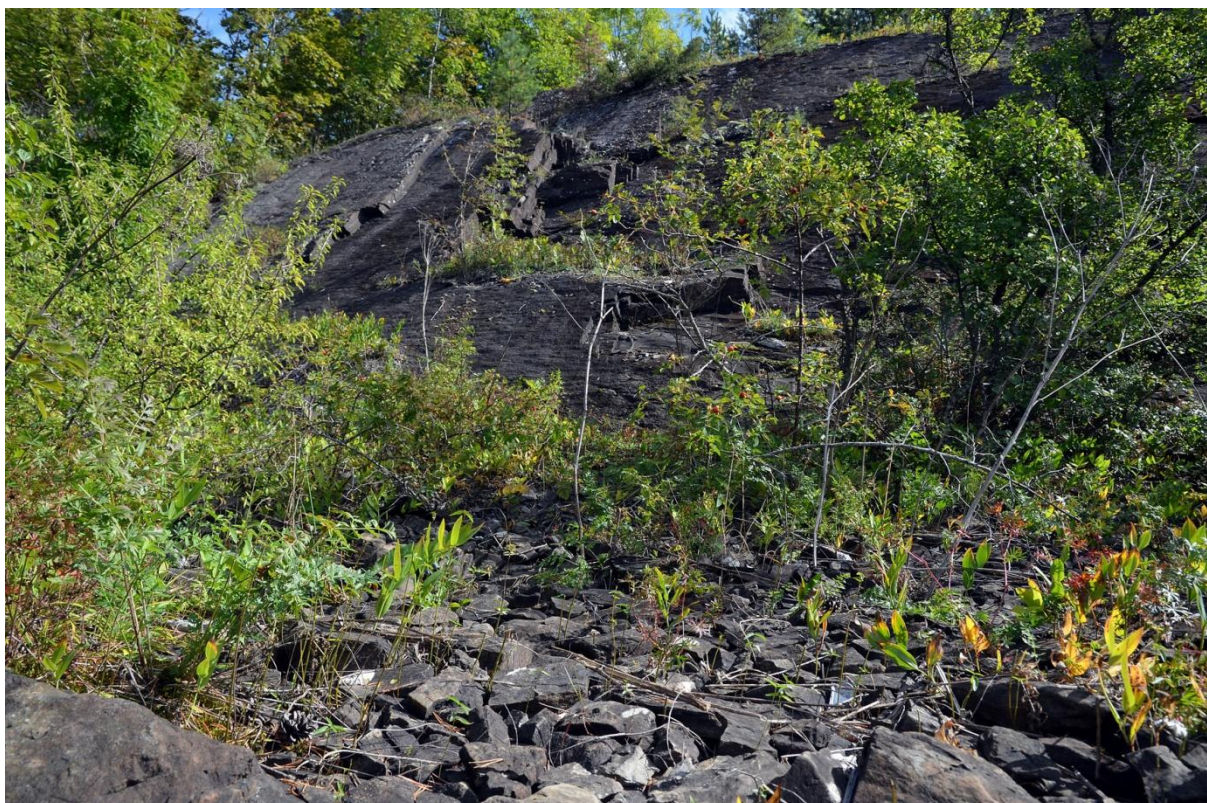
Figur 48: Østre del av steinsbrudd 1 med skrot i nedkant.

Steinsbrytningen har foregått ved at man har "skrellet" vekk de tynne, hellende sandsteinsbenkene lag for lag, slik at bruddene fremstår som store og rene flater (Figur 48), dvs. en variant av bruddtype 2 (se Figur 3).

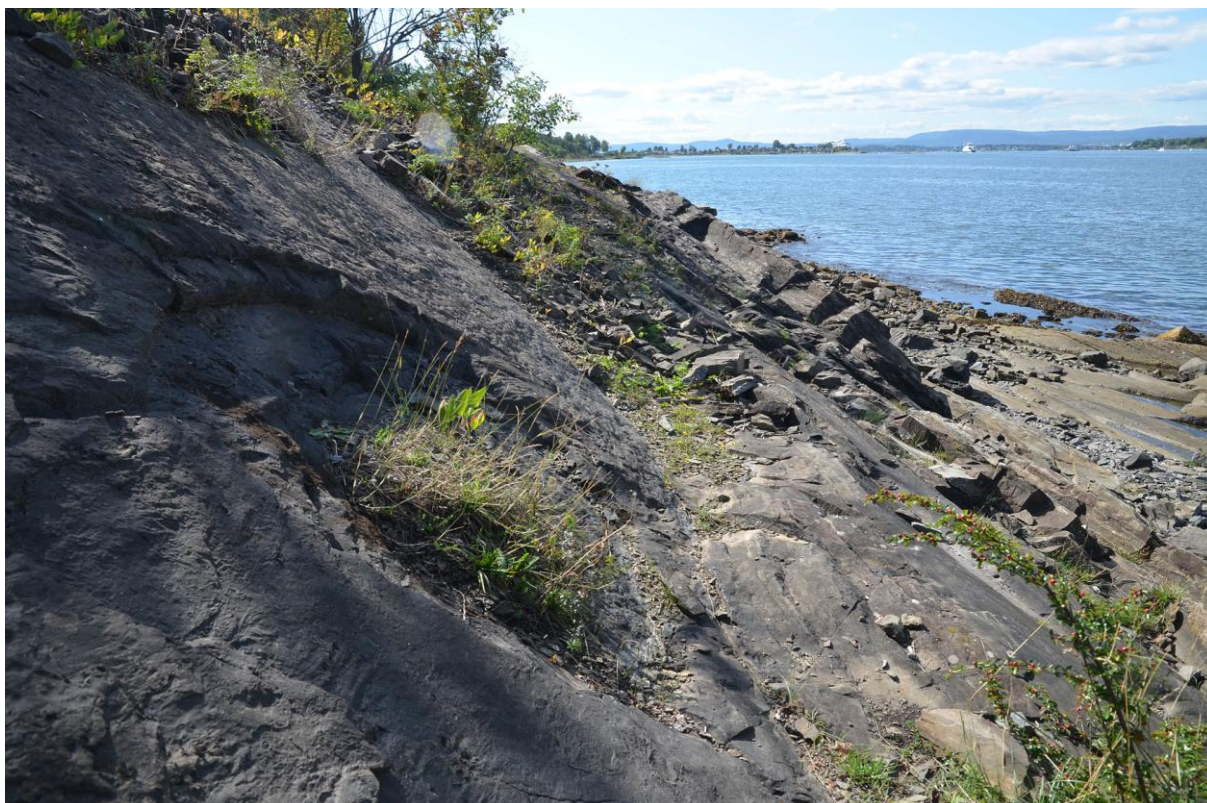
Figur 49: Brudd 1, vestre del. Relativt moderne steinbrytning ved at man har boret et kort hull og sprengt løs plater, slik at det står igjen et grunt "eksplosjonshull".

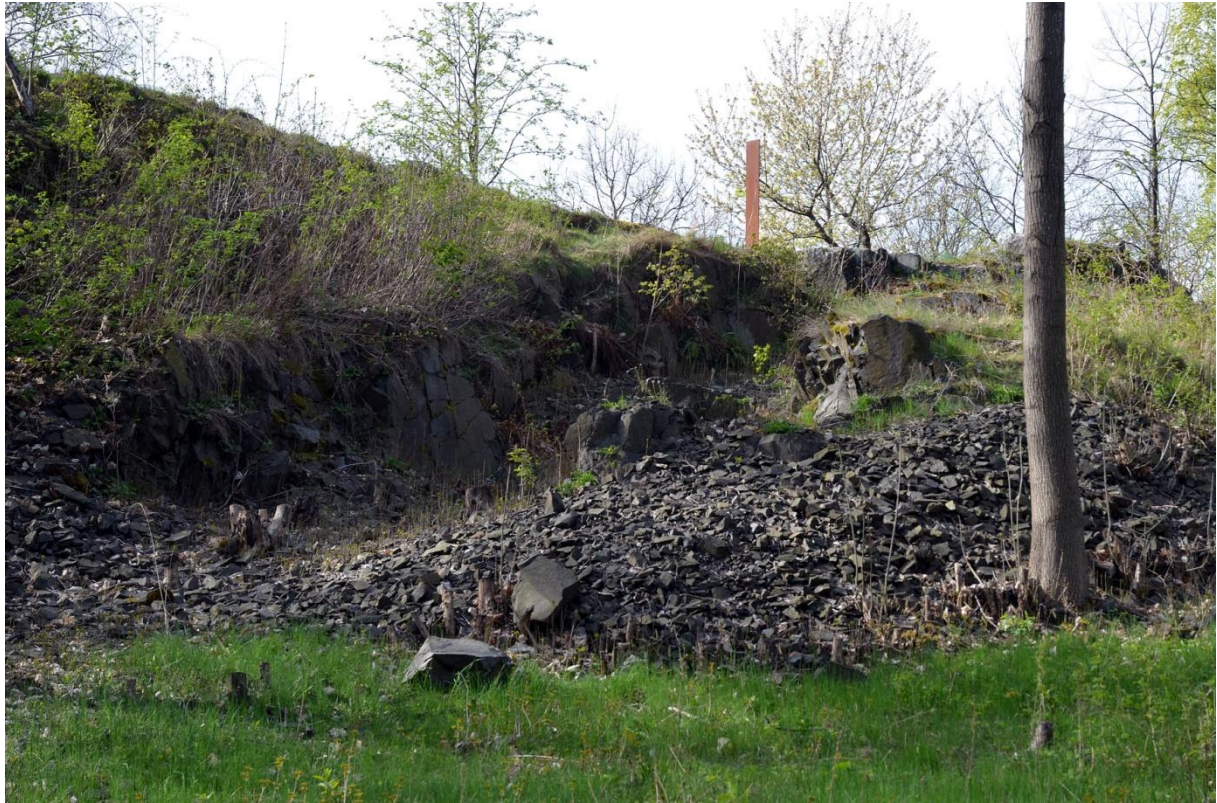
Figur 50: Diabasbrudd 11 med fin skrottepp i nedkant.

Diabasbrudd. Det er anlagt større og mindre diabasbrudd i de fleste gangene på nordsiden av øya. Det mest kjente bruddet ligger vest for Portbygningen (11) (Figur 50), og her er det også et mindre brudd rett ved siden av (12). Brudd 11 er et fint, lite brudd, klassisk utformet med selve bruddstedet i overkant og skrottepp nedenfor. I begge bruddene er det spor av borhull og dermed må de ha vært i bruk i etterreformatorisk tid, kanskje i forbindelse med byggingen av Vestre bastion og Lille vestre krutthus. Vi skal senere se at tilsvarende gjelder praktisk talt alle diabasbruddene på øya.

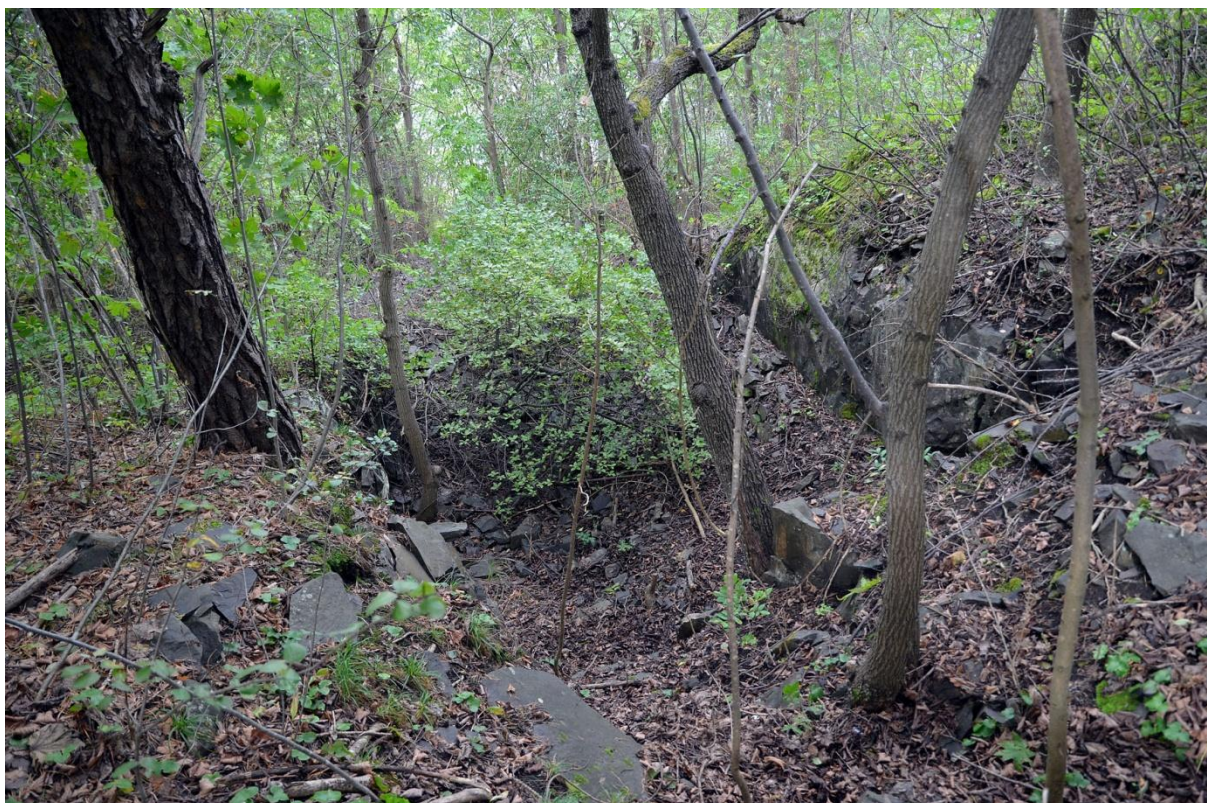
Figur 51: Diabasbrudd 5 er det største av diabasbruddene på nordsiden av øya.

Diabasbrudd 5 i det samme området er mye større, 30 meter langt, 5-6 meter bredt og et par meter dypt, med mektige skrottpiper i nedkant (Figur 51). Her er det flere spor av borhull og det er helt klart at vi her har å gjøre med større operasjoner, kanskje for å skaffe pukk eller bruddstein til arbeider på fastlandet. Brudd 20 ved Hovedøybukta er et noe mindre diabasbrudd av lignende karakter som 5. Herfra kan det også godt ha blitt eksportert stein. Muligens er det rett ved siden av diabasen også et lite skiferbrudd.

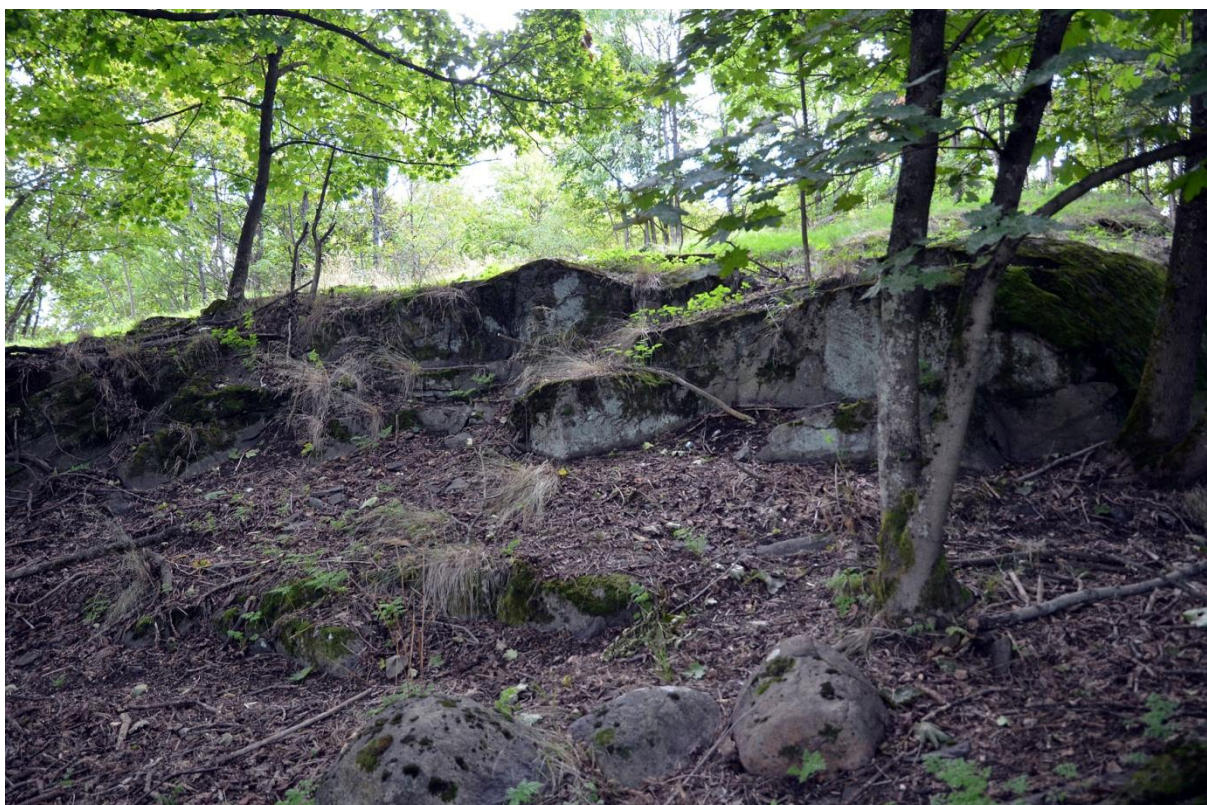
Figur 52: Overgrodd diabasbrudd 17, rett ved klosteret. Her er det tatt ut blokk i overflaten og et par borhull er også å finne.
