Steinbruddslandskapene ved middelalderens klostre på Selja, Hovedøya og Rein

Rapport til Riksantikvaren
Per Storemyr Archaeology & Conservation Services
September 2015

**Utført som del av "Steinbruddsprosjektet" -
et pilotprosjekt støttet av Riksantikvaren innen
Bevaringsprogrammet for middelalderruiner.
Pilotprosjektet inneholder også registreringer for
Askeladden, Norges sentrale database for kulturminner.
2013-2015**

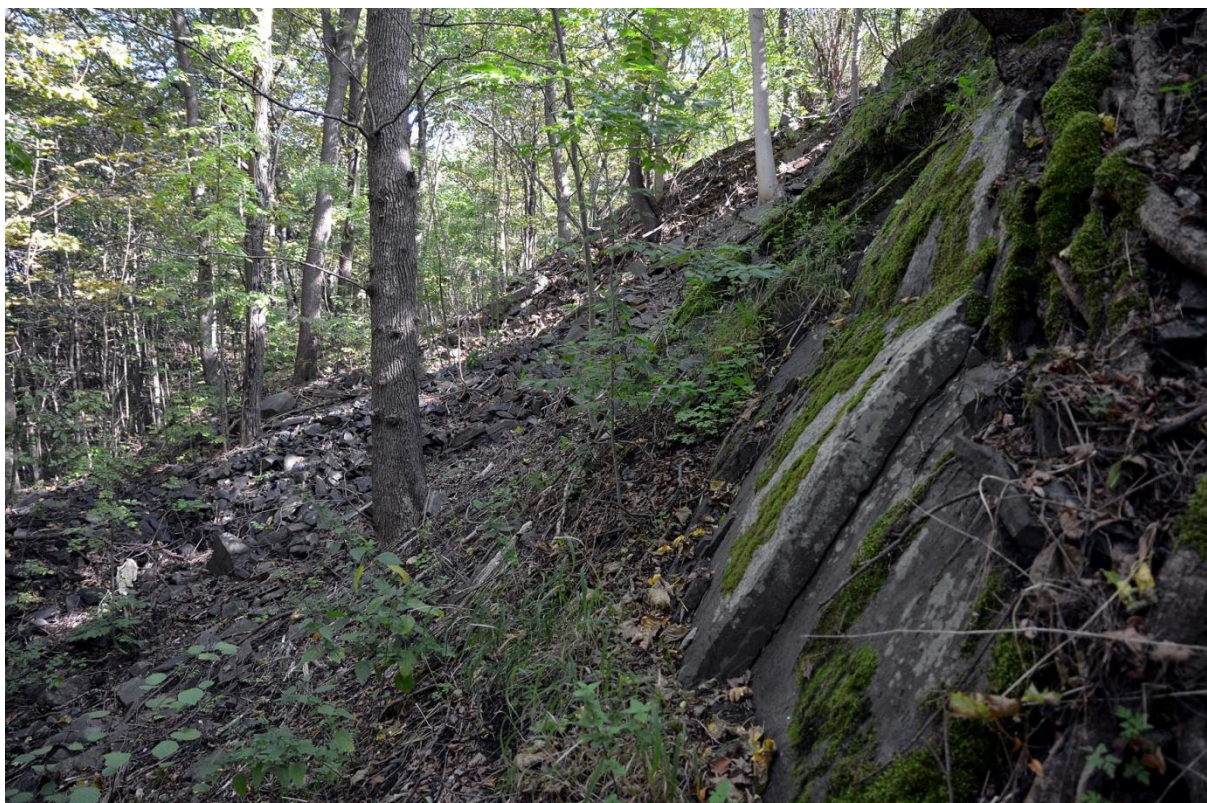
Figur 56: Detalj av sandsteinsbrudd 26. Her er det kilt og boret og brukket løs heller, sannsynligvis for bruk til 1800-tallets militære bygninger. Skrottpipen i bakkant kommer delvis fra rivning/ødeleggelser relatert til østre oppsynsmannsbolig rett ovenfor.

Bruddene ligger nær 1800-tallets militære bygninger; Store østre krutthus, Kommandantboligen og Østre oppsynsmannsbolig (nå ruin). Alle har sandstein i fundamenter og opparbeidede fyllinger på hvilke de er anlagt. Det virker dermed sannsynlig at sandsteinsbruddene 26 og 32 er anlagt for å forsyne nettopp disse bygningene. Her kan vi ta med brudd 31 i samme slengen. Det er veldig lite, men helt klart et brudd hvor man har tatt ut en del blokker, der det ligger overgrodd i skogen øst for Store østre krutthus. I brudd 26 er det for øvrig mange rester etter bygningsmaterialer fra Østre oppsynsmannsbolig. Bruddet har blitt brukt som fyllplass ved rivingen av bygningen.

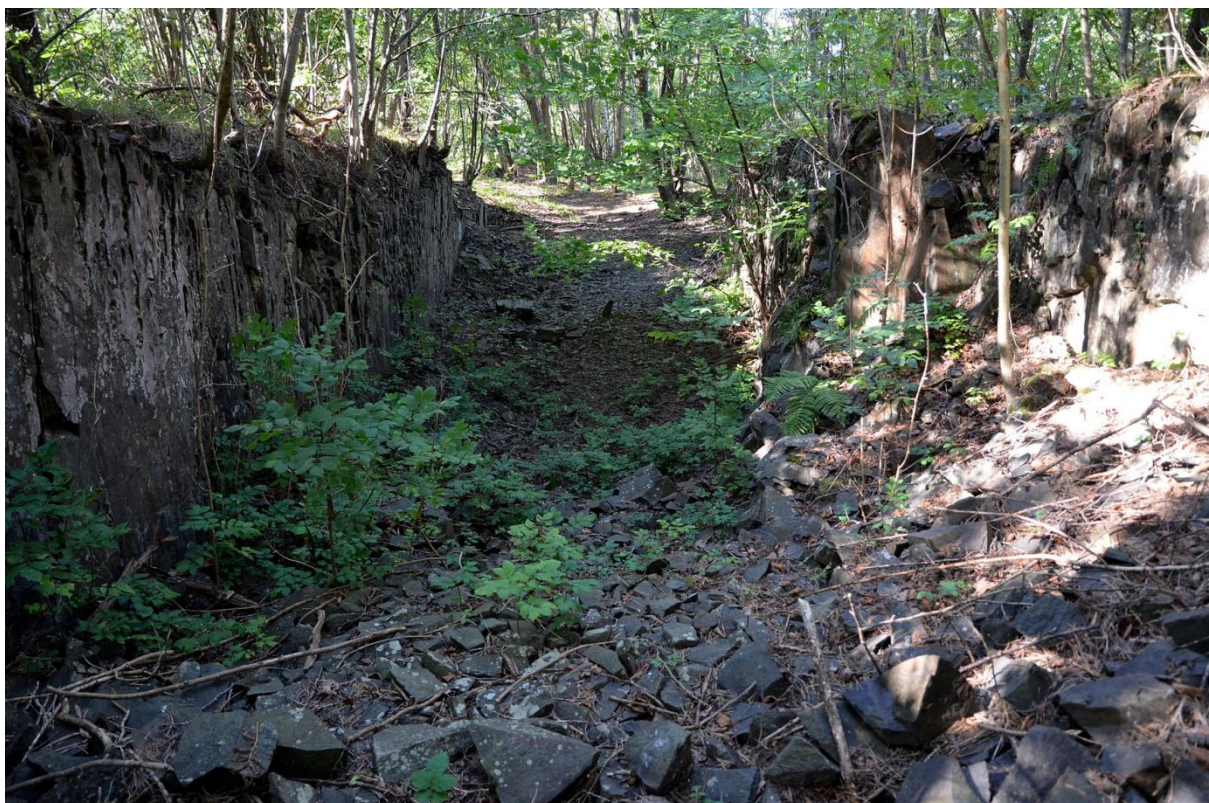
Figur 57: Diabasbrudd 37, et av de aller største diabasbruddene på Hovedøya. I fremkant ser vi skrottippen fra brudd 36 langs den samme diabasgangen.

Diabasbrudd. De største diabasbruddene er knyttet til den ca. 10 m brede gangen som skjærer over hele øya øst for Store østre krutthuset. Her ligger enkeltbruddene (33-38) som perler på en snor. Om vi starter i sør, så er det første bruddet (33) knyttet til et bunkeranlegg i fjellsiden, og det er mulig det kun har blitt brutt stein vekk for å lage dette anlegget. Brudd 34 er imidlertid et "ordentlig" brudd, med fine skrottpiper langs de skarpe bruddkantene. Bruddene 35-38 i den hellende skråningen mot nord er av lignende karakter, men de er dypere og har større skrottpiper, alle anlagt i nedkant av enkeltbruddene og litt ut mot øst. Veien fra Kommandantboligen går rett til disse bruddene.

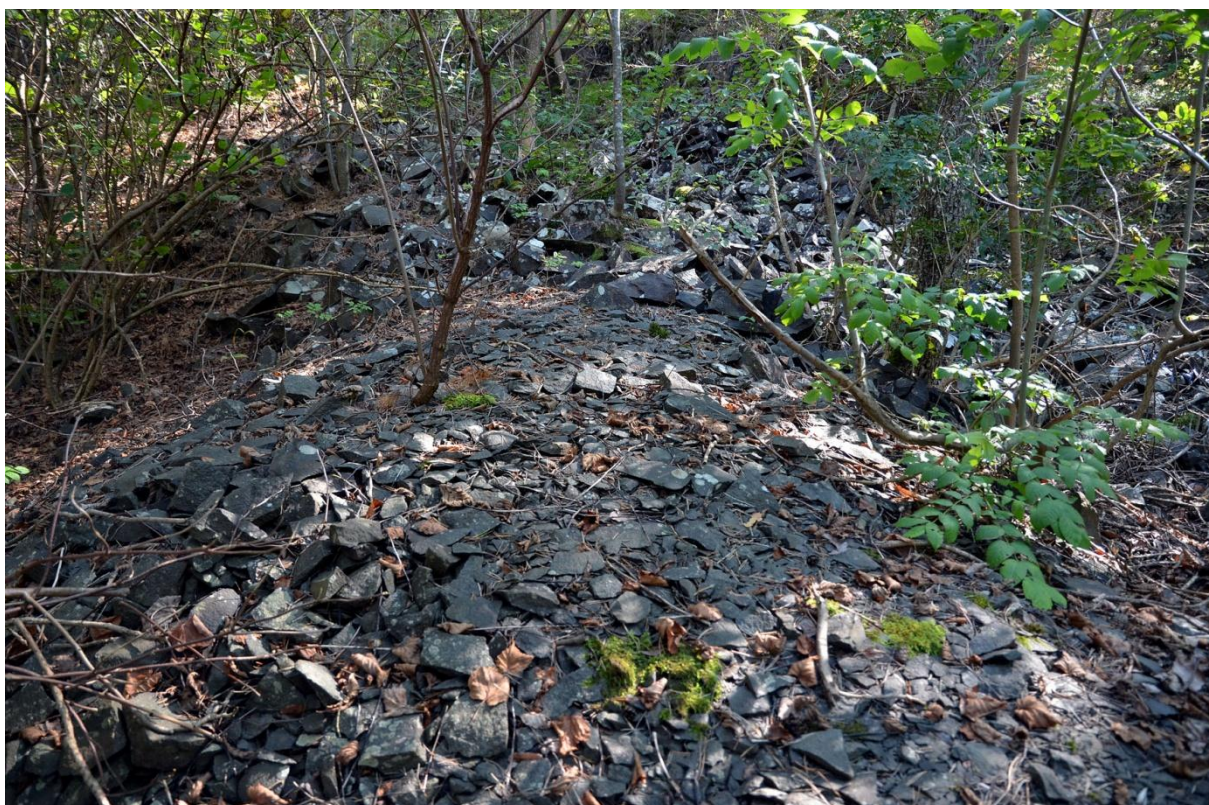
Figur 58: Parti av skrottippen fra diabasbrudd 36. Her er det tydelige tegn til at diabas har blitt redusert til pukk. Bildet er altså av en gammel arbeidsplass.

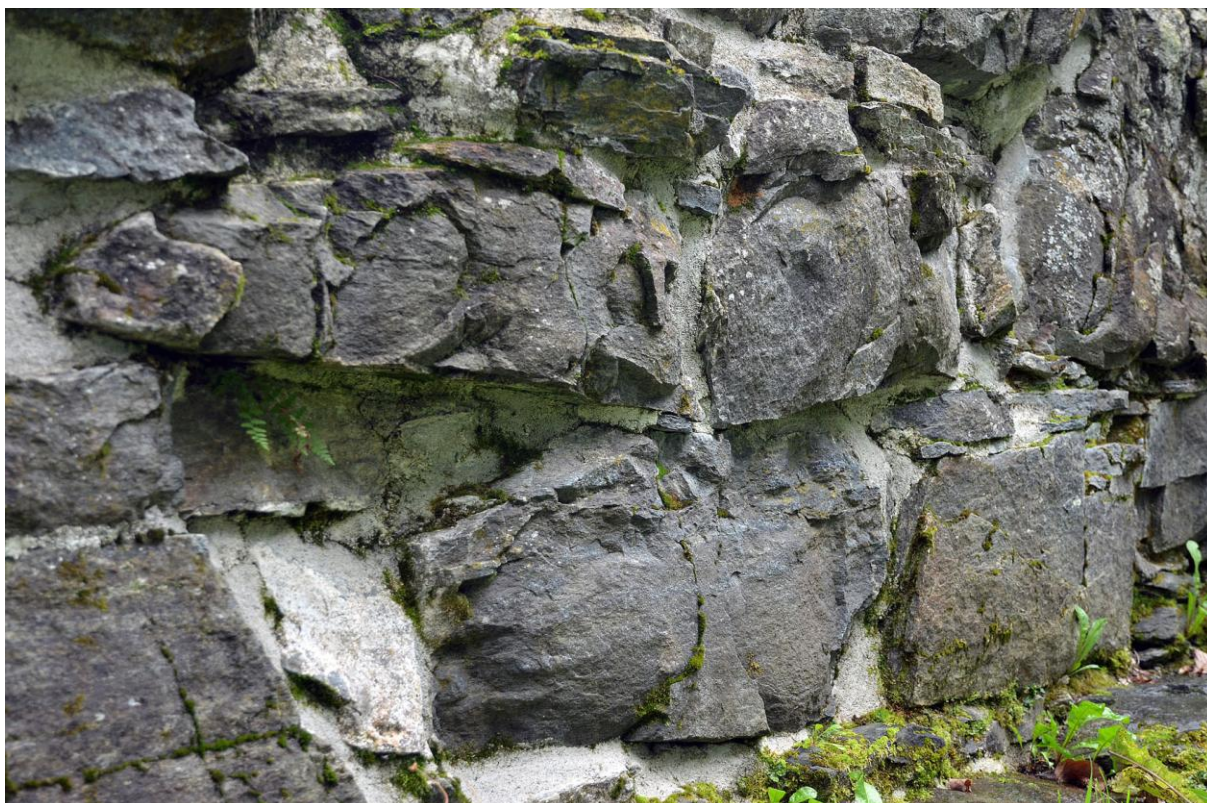
Figur 60: Blokker av granodiorittisk gneis i korpartiet på Rein. Steinene er sterkt forbrent.

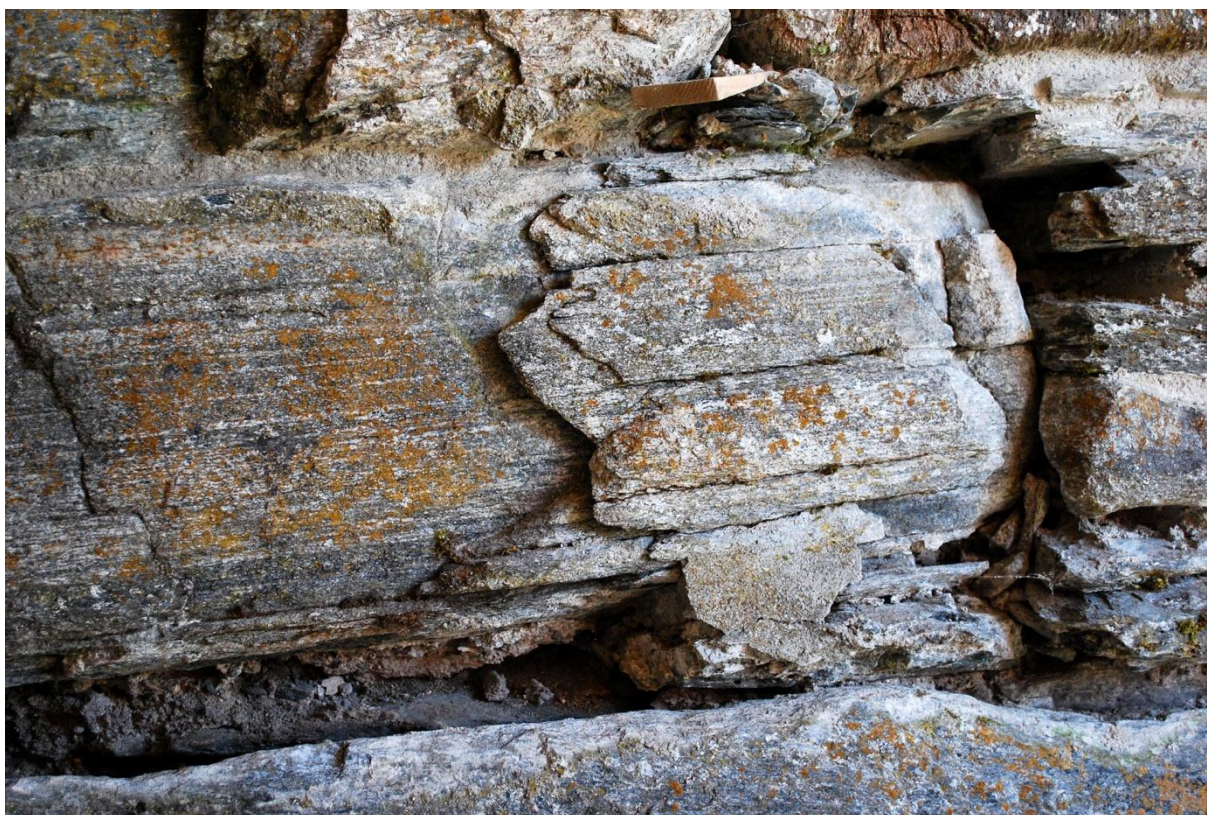
Figur 61: Amfibolittisk gneis i korpartiet på Rein.

Mindre vanlig er en mørkere amfibolittisk gneis (Figur 61). Den kan være sterkt finbåndet (veksling lyse/mørke lag) og ikke sjelden inneholde store mengder amfibolnåler som lett kan ses på spalteflater. Steinen er mindre homogen enn den lyse, altså mer skifrig, og opptrer typisk som mer helleformet enn denne. Noen stein i denne kategorien er også noe "hullet" og forvitret - en forvitring som ser ut til å ha foregått i "geologisk tid", før steinen ble tatt i bruk. Steinen kan også ha en svakt grønnlig tone, noe som kan skyldes et visst innhold av mineralet kloritt (se Storemyr 2012).

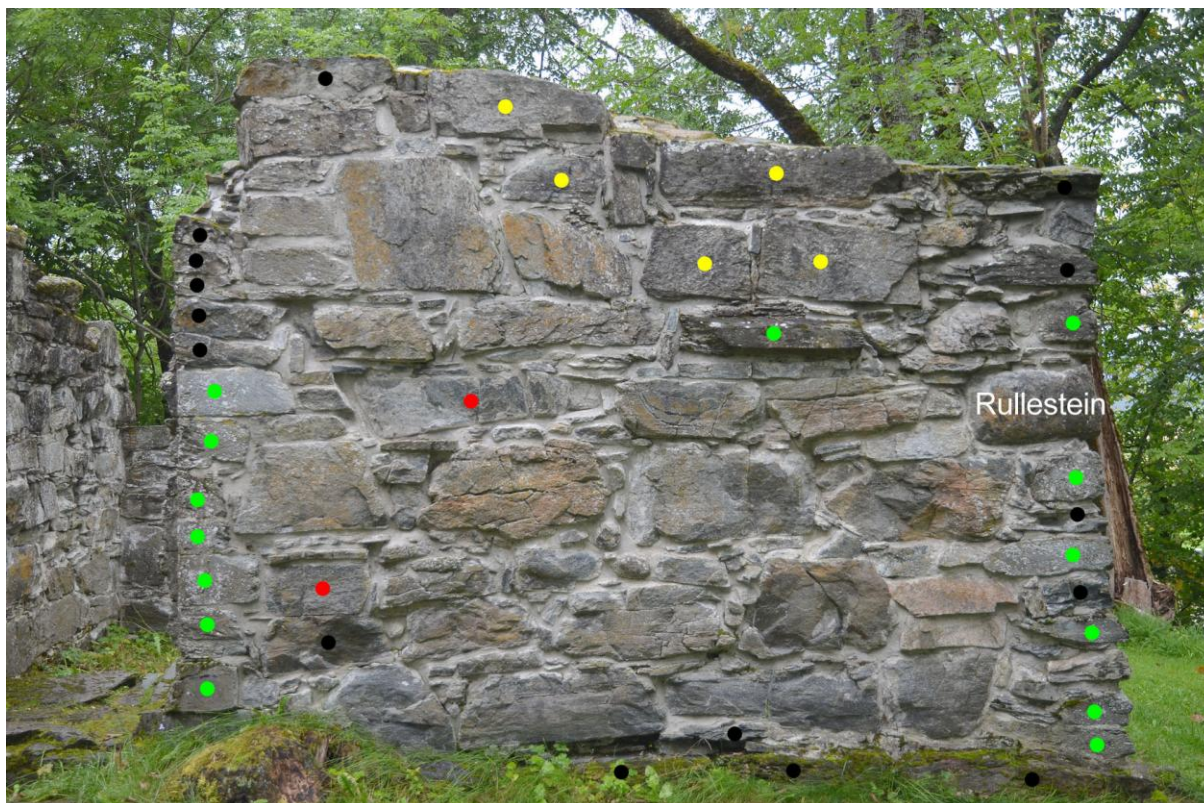
Figur 62: Eksempel på steinbruk i sørveggen til "sakristiet": sort=mørk amfibolittisk gneis; ingen farge=lysere granodiorittisk gneis; gul=granodiorittisk gneis med rask veksling lyse/mørke lag; rød=stein med mye amfibolnåler; grønn=kleberstein. Sidene og toppen av muren er rekonstruert.

Selv om det er svært vanskelig å få et godt bilde av bruken av disse to steinkategoriene uten kartlegging stein-for-stein, så kan det virke som om de mørkere typene finnes mest i de nederste deler av korpartiet (Figur 62), og i rekonstruerte deler. Dette er interessant, da det kan tyde på at man under byggingen først tok i bruk helt lokal stein, og kort tid senere gikk til det skritt å hente steinen litt lengre unna (se under). Under rekonstruksjonen (gjen)brukte man så i stor grad førstnevnte steintype.

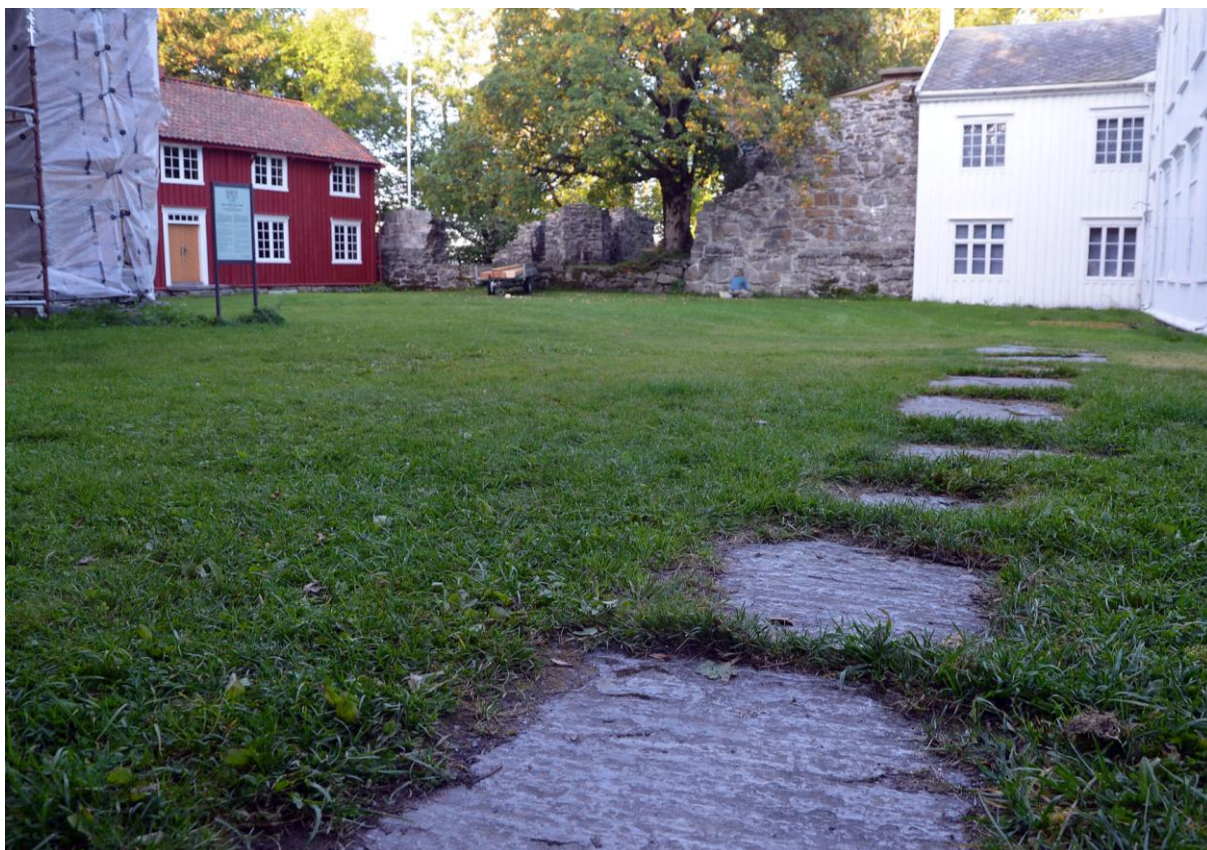
Figur 63: Hellelagt gang i klosterområdet. Hellene er gjenbrukte.

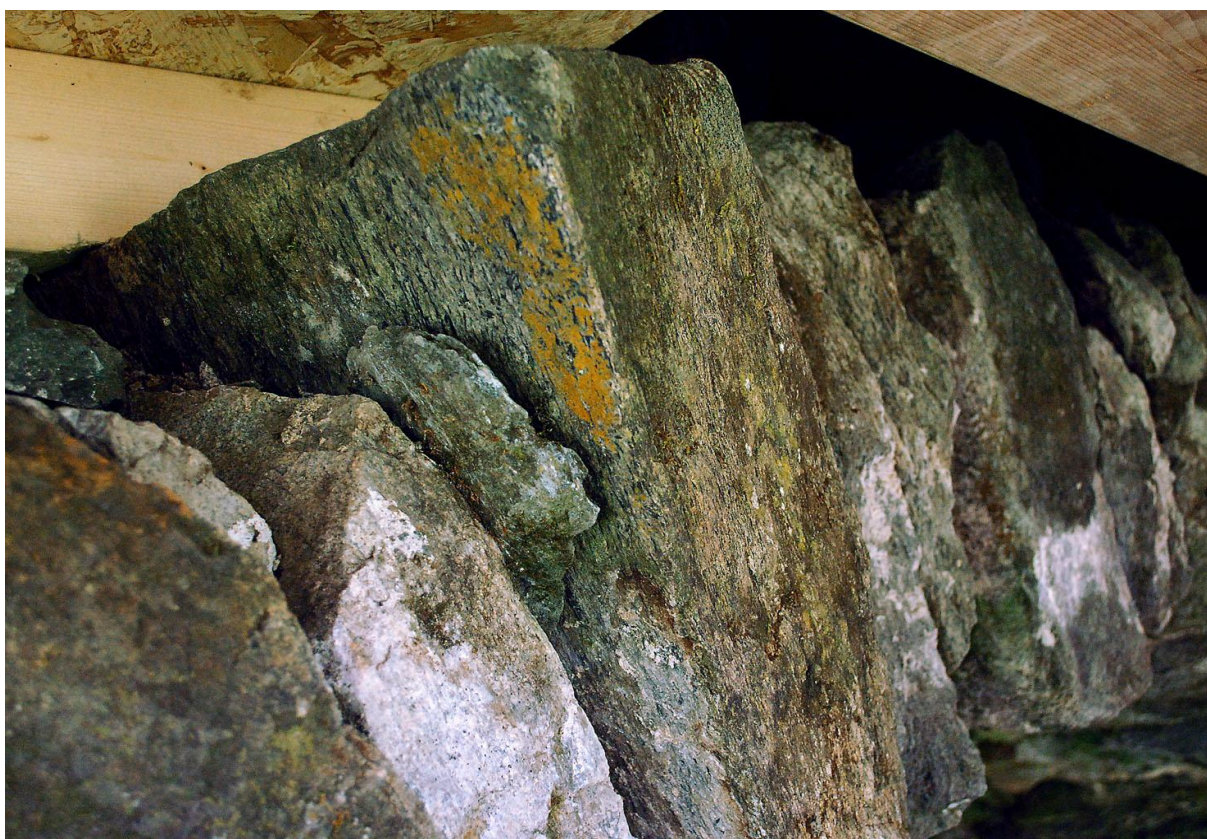
Figur 64: Kantstilte "heller" i tønnehvelvet i rommet mellom østre og søndre korsarm. Merk de utpregede amfibolnålene i den mest fremstående steinen.

Tønnehvelvet i rommet på hjørnet mellom østre og søndre korsarm er for en stor del murt opp med grovt tilhuggede heller, ofte med svært utpregede stenglige amfibolnåler (Figur 64), slik vi finner i flere av steinbruddene på Reinshaugen (se under).

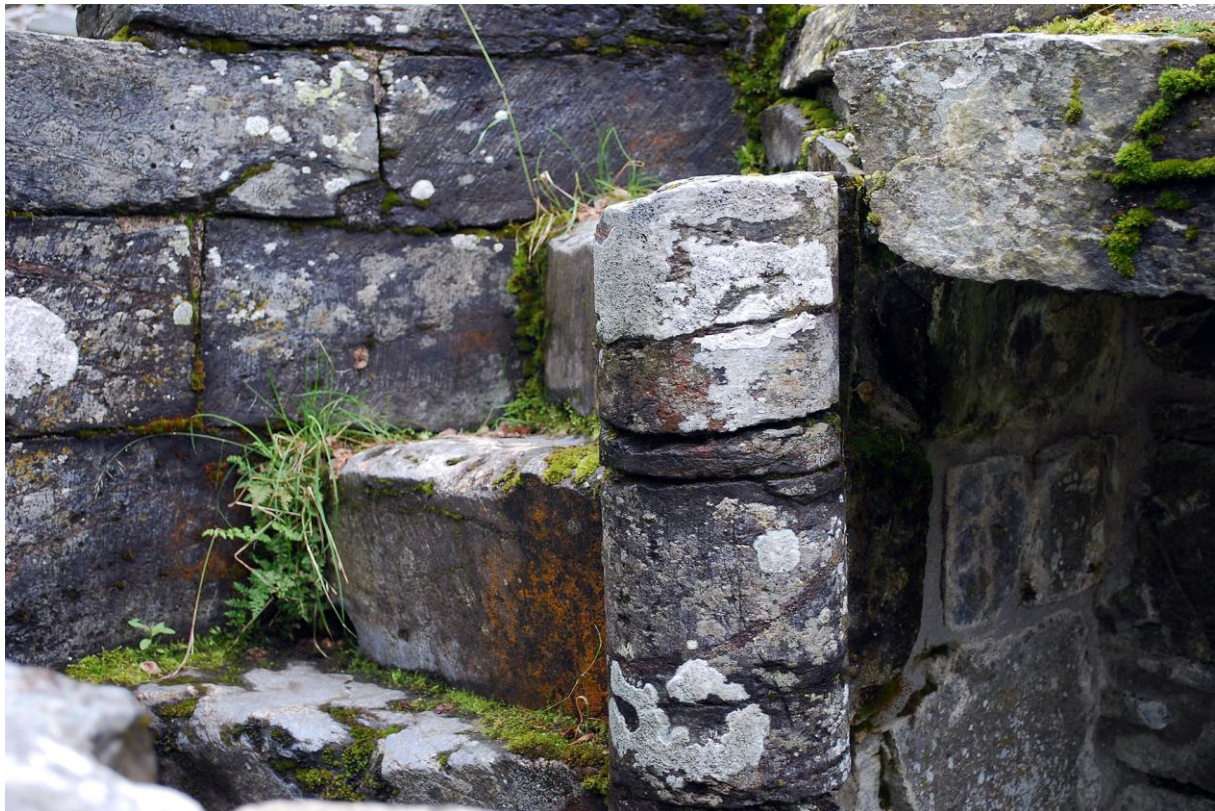
Figur 65: Skifrig kleberstein i vindeltrappen i korpartiet.

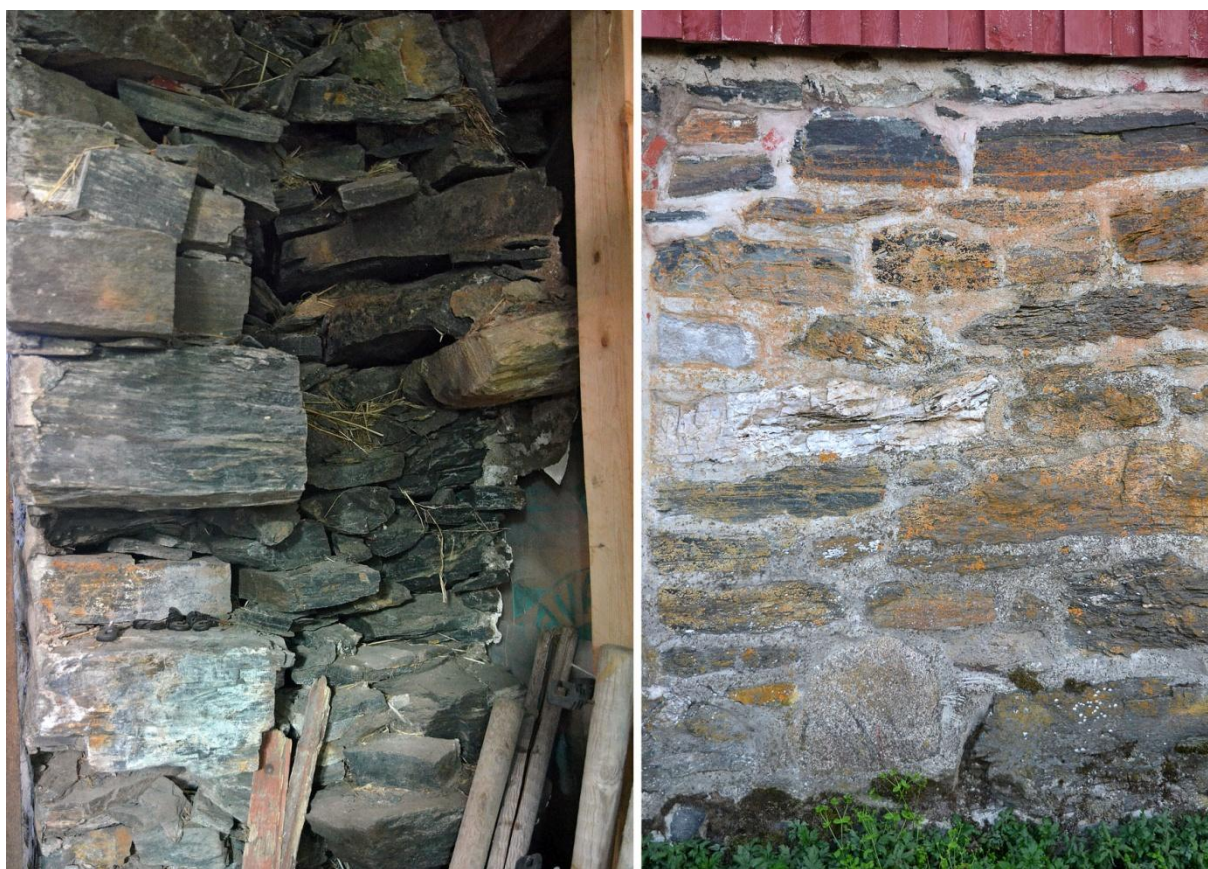
Figur 66: Grunnmurene i driftsbygningen på Rein fra andre halvdel av 1800-tallet er i stor grad bygget med amfibolittisk gneis av en type man finner i nærområdene på Reinshaugen

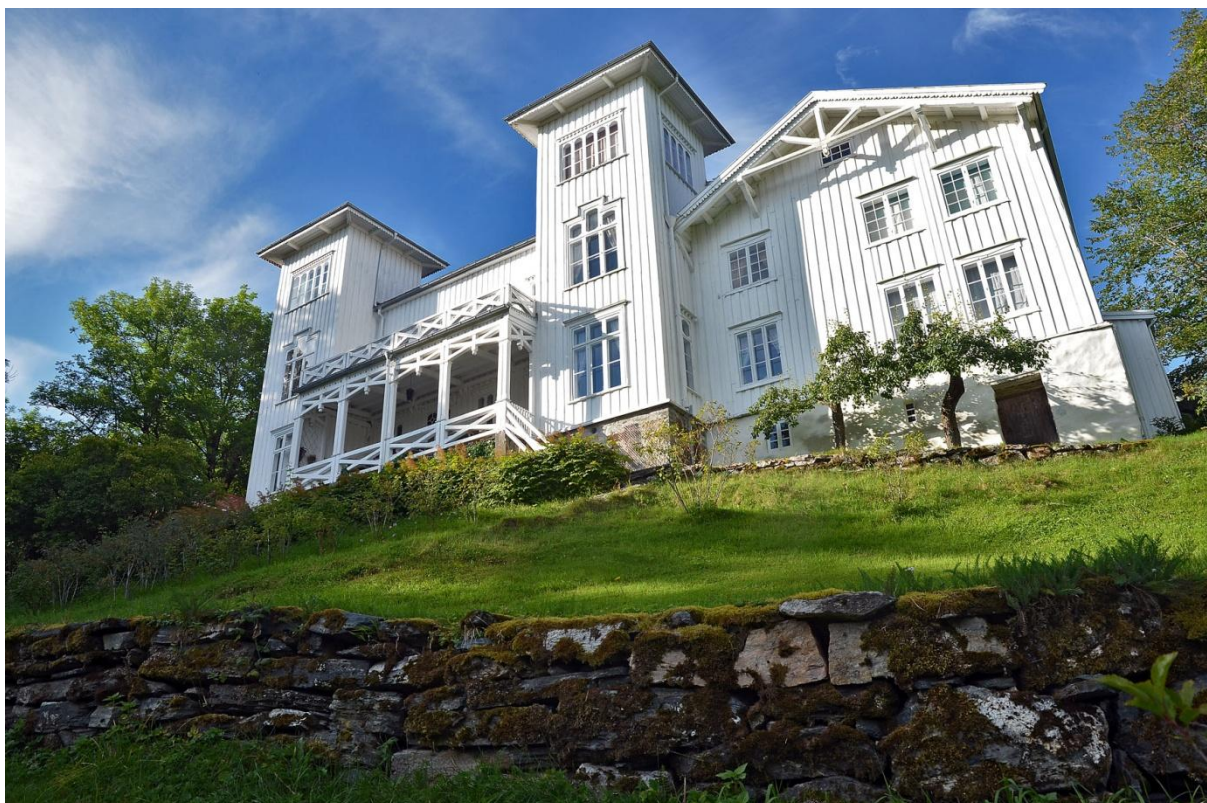
Figur 67: Steinmurene og steingjerdene ved hovedbygningen på Rein er murt opp med en blanding av granodiorittiske og amfibolittiske gneiser. Førstnevnte er ofte av en litt annen type enn den man finner på klosterkirken, med årer og bånd, og kan være hentet i steinbrudd nord for Rissa (se under).

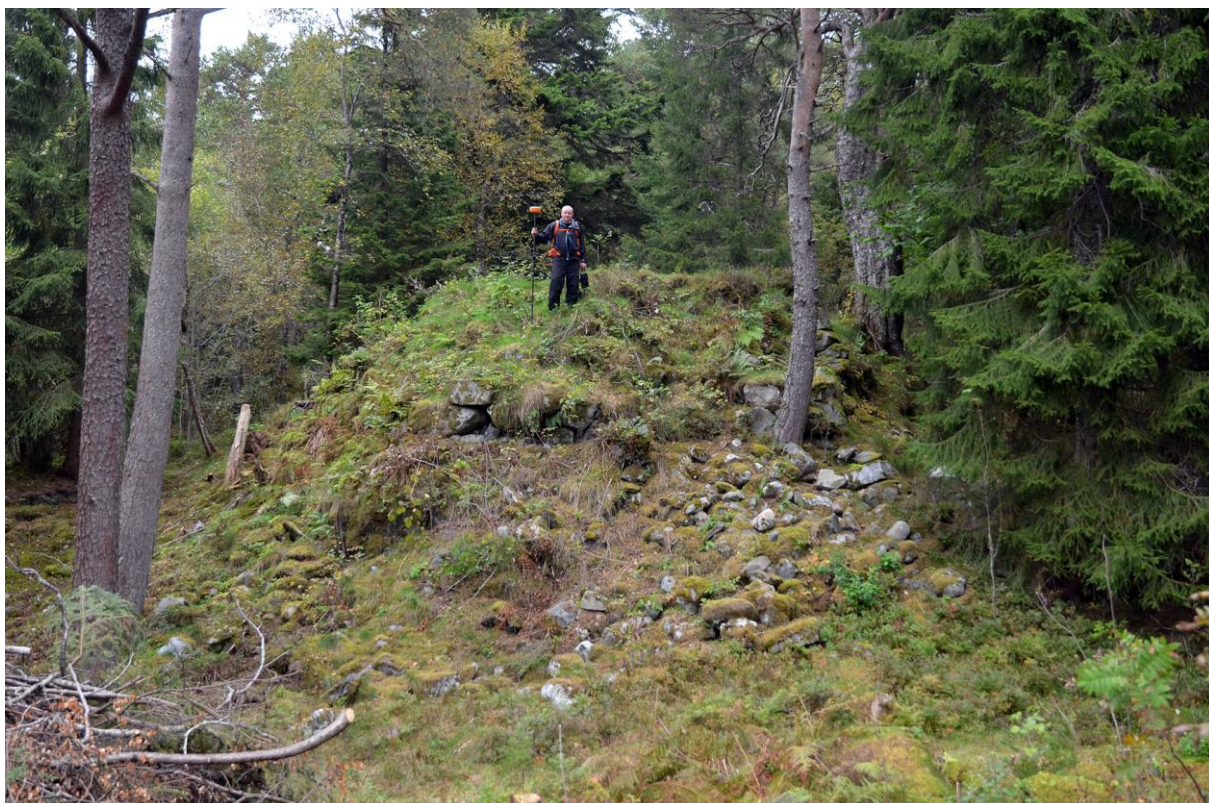
Figur 68: Den mektige steinfyllingen til "Tempelet", helt vest på Reinshaugen. Fyllingen består av ulike rullestein og brutt gneis (både amfibolittisk og granodiorittisk). Hans Marius Johansen er "målestokk".

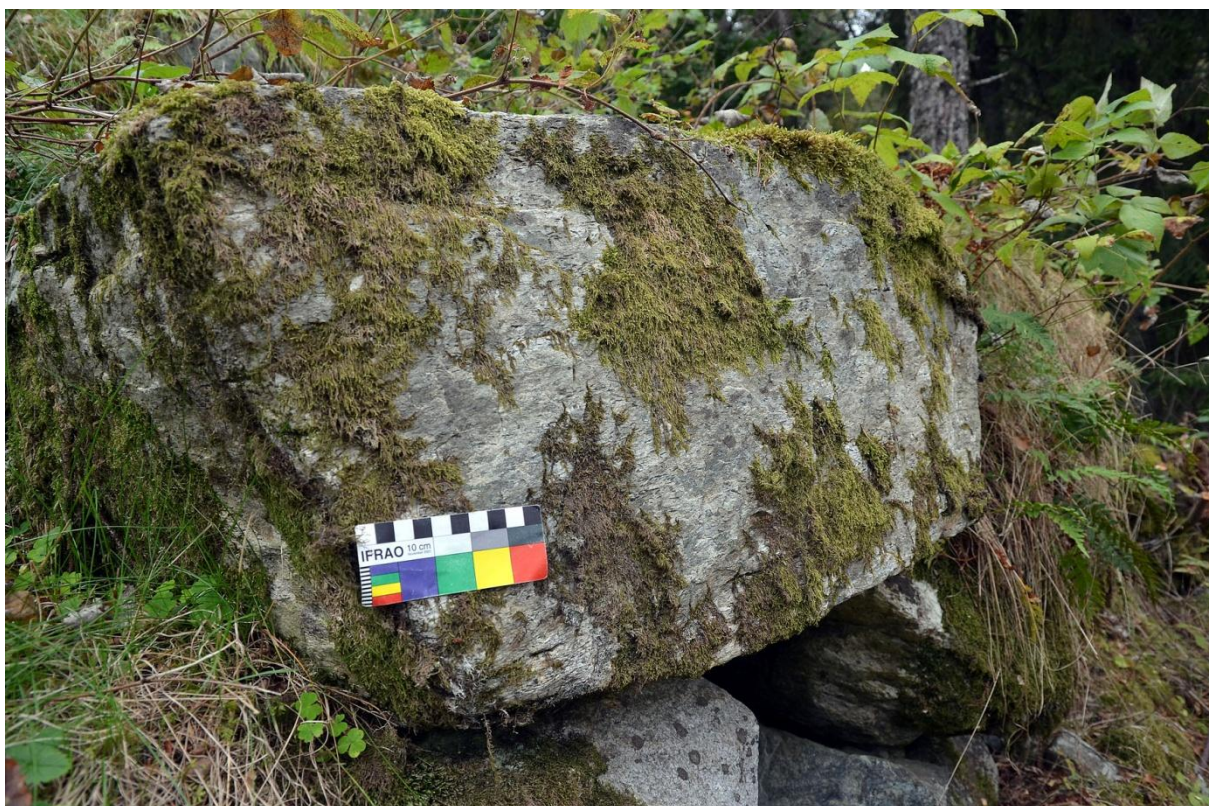
Figur 69: Blokk av trolig granodiorittisk gneis i fyllingen til "Tempelet".

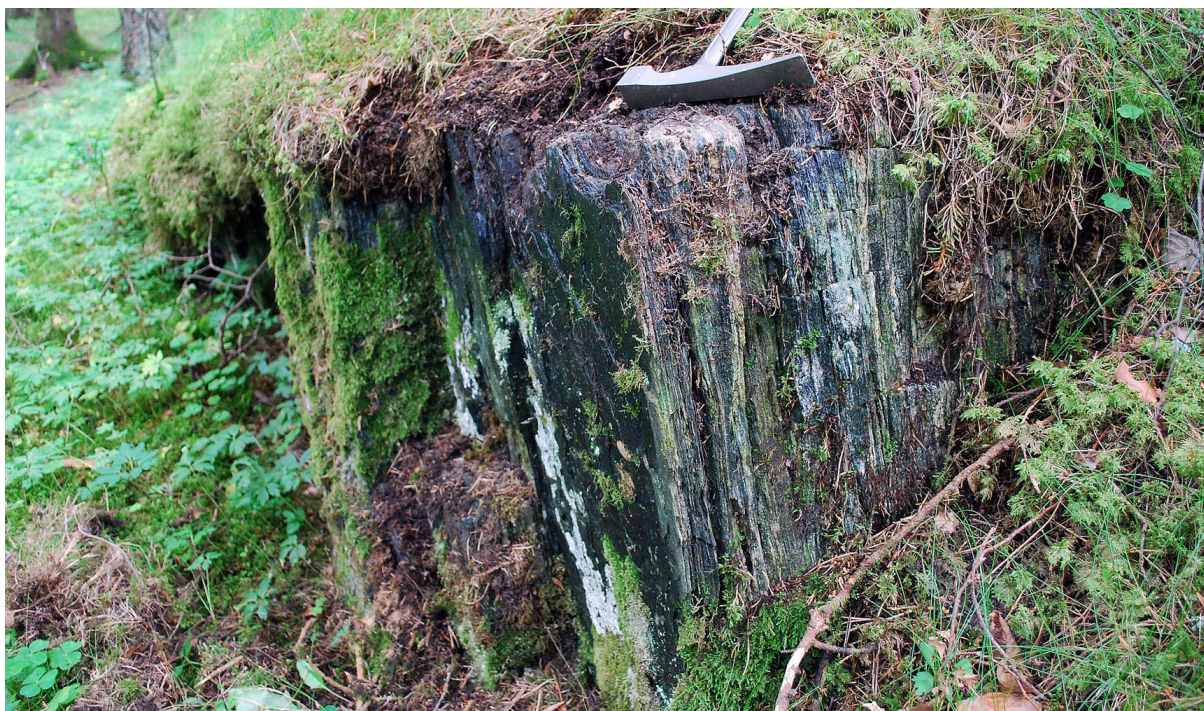
Figur 71: Steiltstående, skifrig amfibolitt med vekslende mørke og lyse lag i steinbrudd på den sørvestre delen av Reinshaugen

Amfibolitten på Reinshaugen er ikke homogen. I felt virker den svært mørk, men ser en nærmere etter er det ofte alger og lav som gir den enhetlige, mørke fargen. I virkeligheten er bergarten preget av hurtig vekslning mellom mørke og lyse lag (Figur 71), hvor de mørke vesentlig består av amfibol og de lyse av feltspat (plagioklas). Slik kan bergarten ofte se ut som en båndgneis eller en åregneis, der de lyse feltene kan stå frem som slirer eller årer. Men det finnes også områder der amfibolitten overveiende består av mørkere bånd, med svært tynne lyse bånd. Også glimmerrike lag kan forekomme. Alt i alt vil vi derfor foretrekke å kalle Reinshaugens stein for en amfibolittisk gneis. På sørsiden av haugen finnes en mørkegrønn, mindre hard bergart som tolkes som kloritt-amfibolskifer. Den inneholder store mengder nåler av trolig aktinolitt-tremolitt. Innhold av slike nåler, men ikke i slike mengder, er for øvrig et typisk trekk ved nesten alle bergartene på haugen. Som vi forstår er dette steintyper av samme slag som de mørkere steinene på klosterkirken.

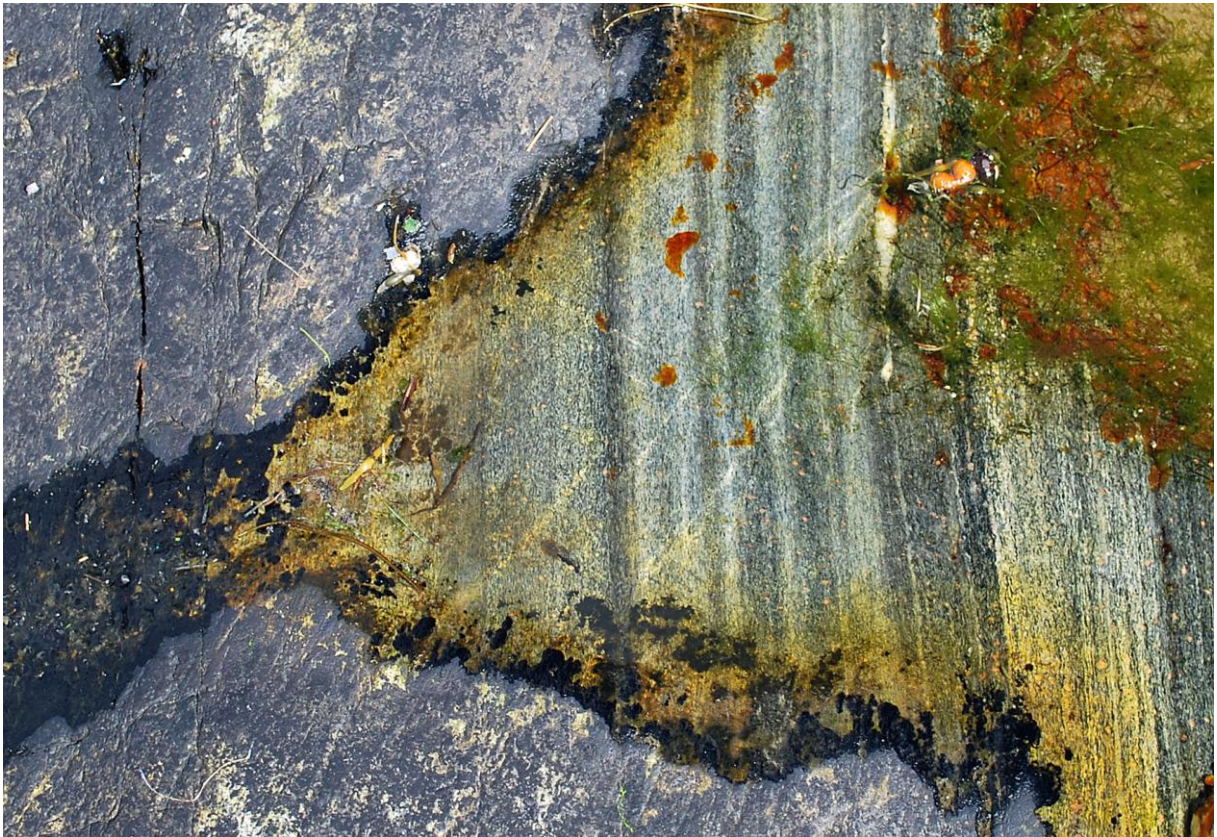
Figur 72: Fra fjæra på nordsiden av Kvithyllneset med eksponert amfibolittisk gneis: Fin veksling mellom lyse og mørke bånd (bildebredde ca. 20 cm) kan ses i området som ligger under vann.

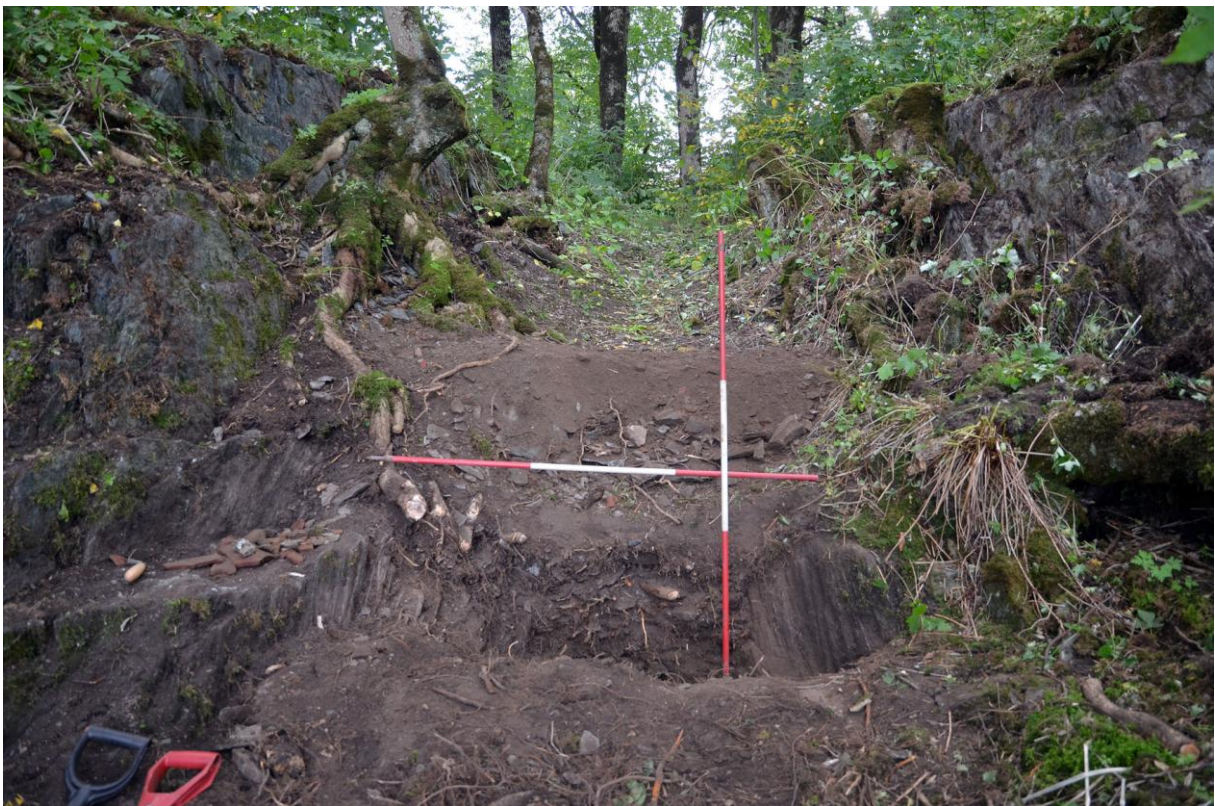
Figur 74: Utgraving i brudd 1, i det nærmeste søkket til klosterkirkens kor. Her ser vi at kantene er blitt utvidet ved steinbrytning. Se også vedlegg 5.

Brudd 1: Rett øst for koret på klosterkirken er det tre tydelige, 10-15 meter lange og et par meter dype søkk i det skrånende terrenget. Søkkene er etter alt å dømme naturlige, men de har blitt utvidet ved steinbrytning som har involvert både kiling og boring. Noe brytning har også foregått utenfor søkkene. At søkkene i utgangspunktet var naturlige, er sannsynliggjort ved prøvgravingen i det østligste søkket (Figur 74, se vedlegg 5, der det også gjøres rede for andre resultater av gravingen, bl.a. om stedet som en liten fyllplass). Her ble det observert at vi ikke har å gjøre med et "bruddgulv", men at sidene på søkket naturlig skråner ned mot bunnen. Det har med andre ord foregått ganske lite steinbrytning her. At det finnes borhull, viser at brytning av foregått i mer moderne tid, men likevel vil vi foreslå at dette nærmeste steinbruddet til klosteret trolig var i bruk i middelalderen. Generelt kan man vel si at jo nærmere bruddene på Reinshaugen befinner seg klosteret, jo mer sannsynlig er det at de opprinnelig ble utnyttet i middelalderen.

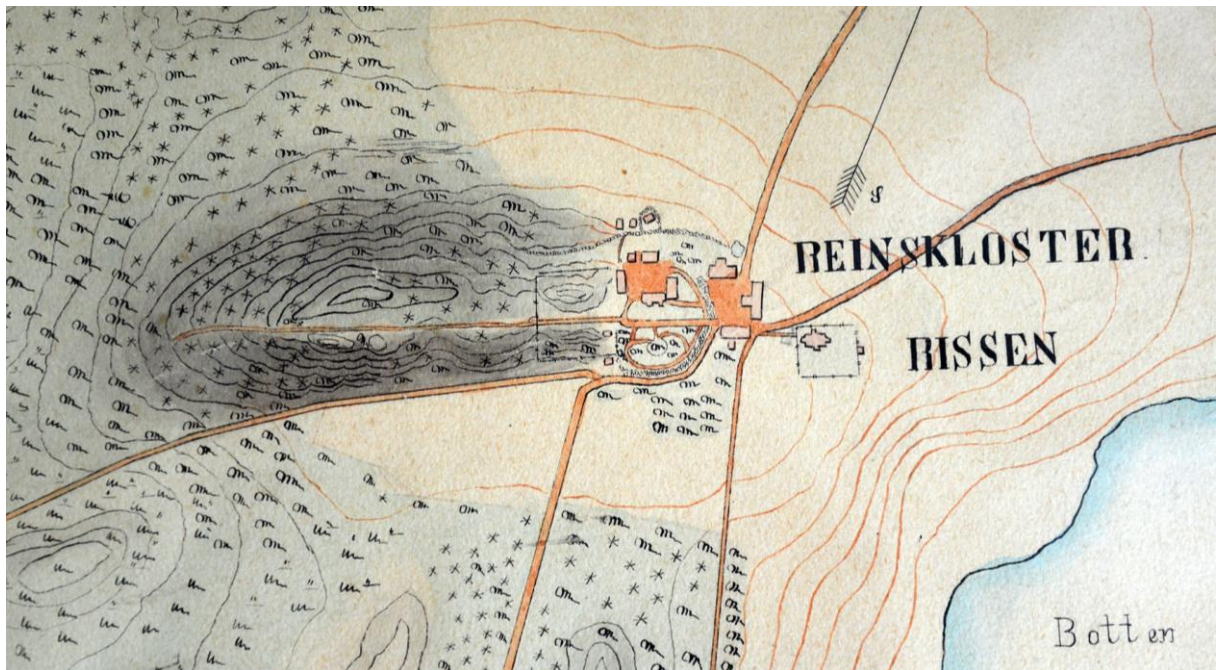
Figur 75: Kart fra 1875 som viser bygninger nedenfor brudd 3 og en vei opp til klosterområdet (se pil). Kart av fotografert hos Hornemann.

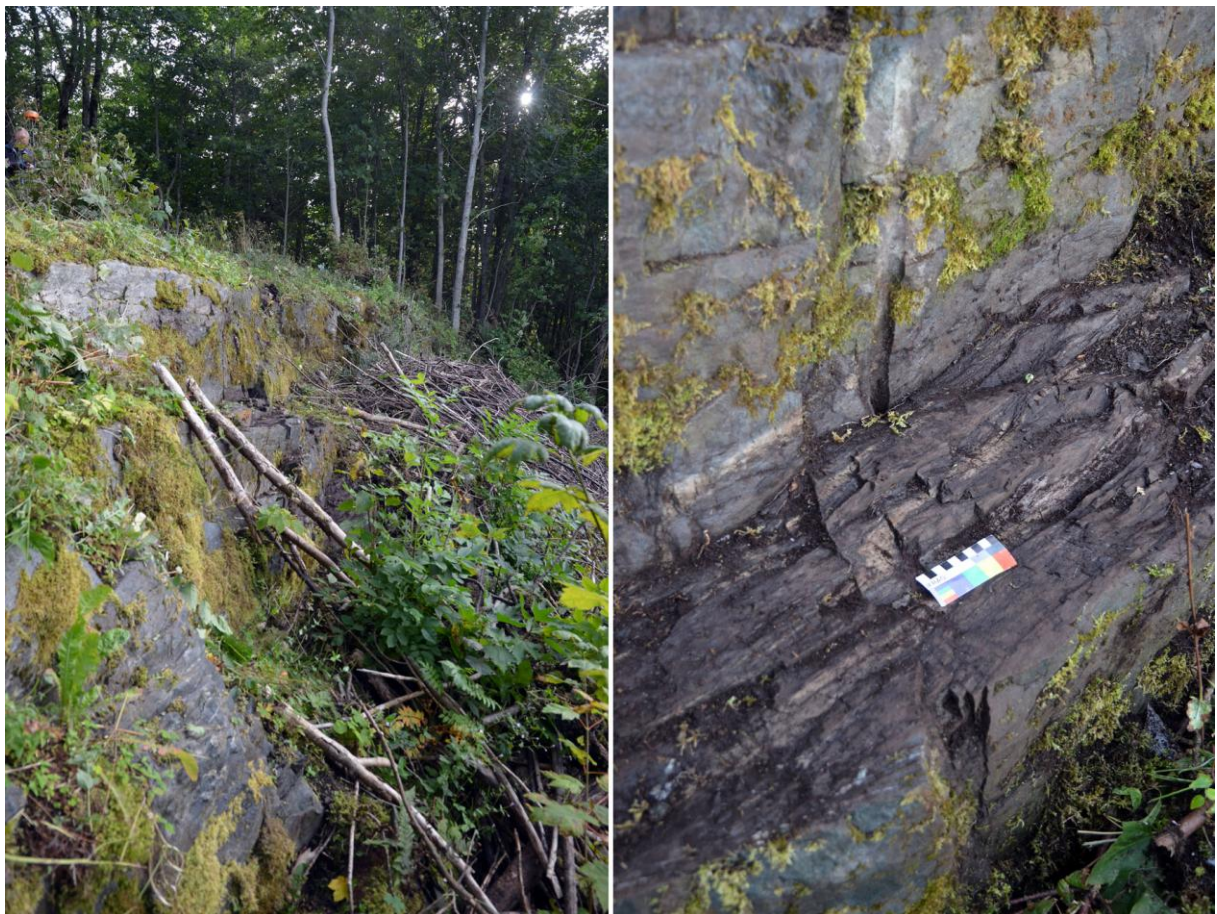
Figur 76: Steinbrudd 4, det største på nordsiden. Her er det små benker oppetter fjellsiden og gode spor av boring og kiling.

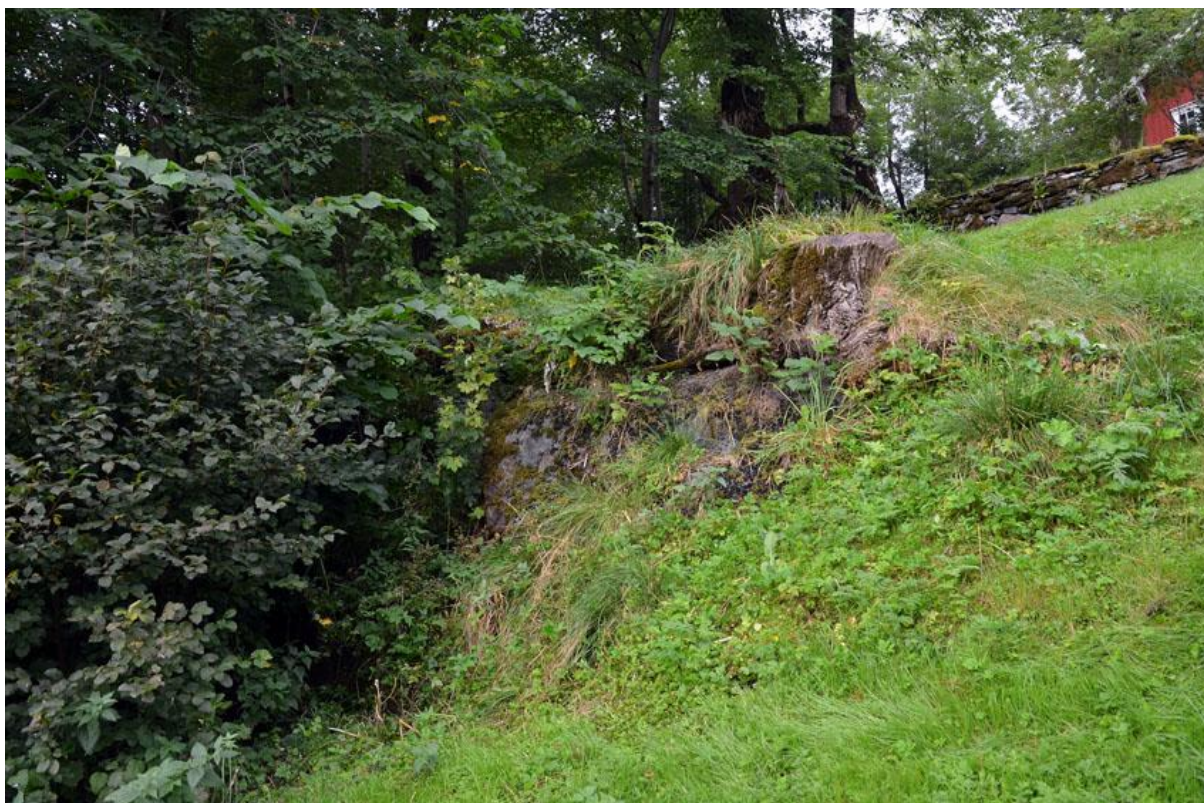
Figur 77: Rett sør for dagens hovedbygning på Rein er det sannsynlige spor etter utkiling av steinblokker i de oppstikkende bergknausene på grensen mellom hage/innmark og skog (brudd 6).

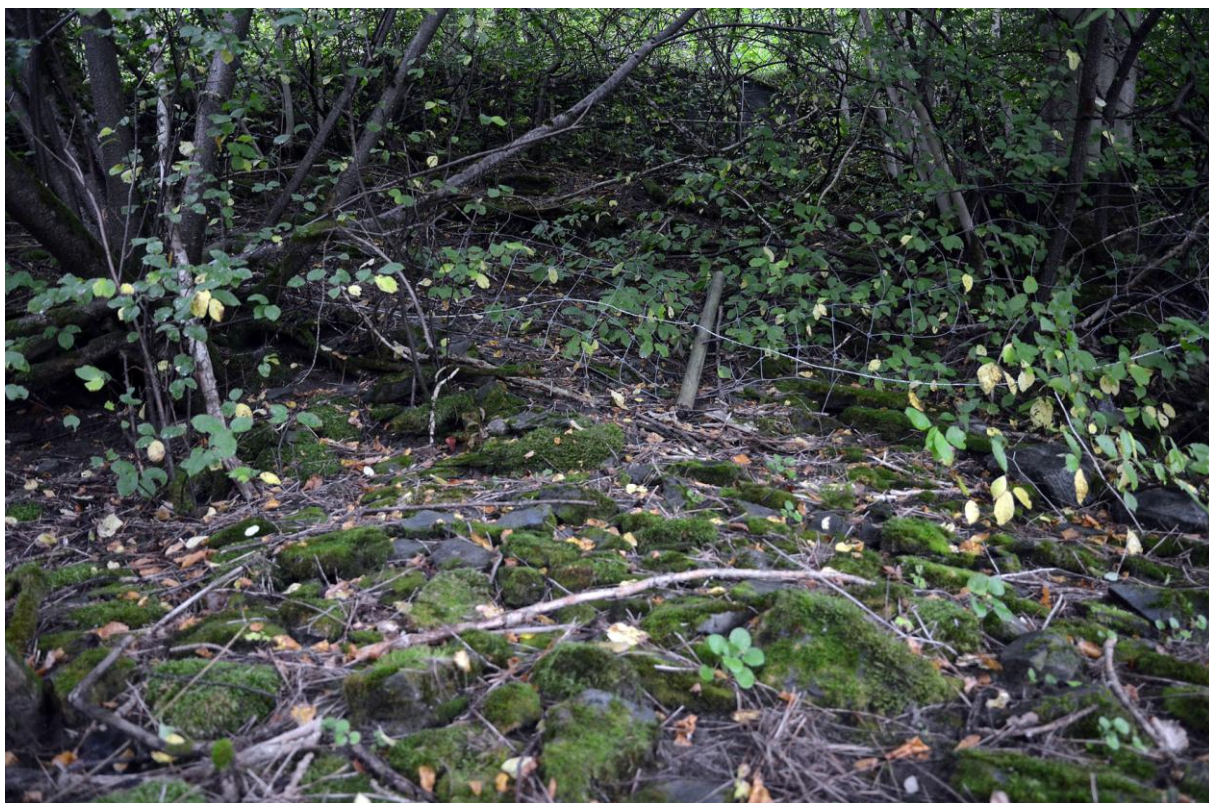
Figur 79: Typisk utseende til skrotmasser fra steinbruddsdrift under stien i brudd 7.

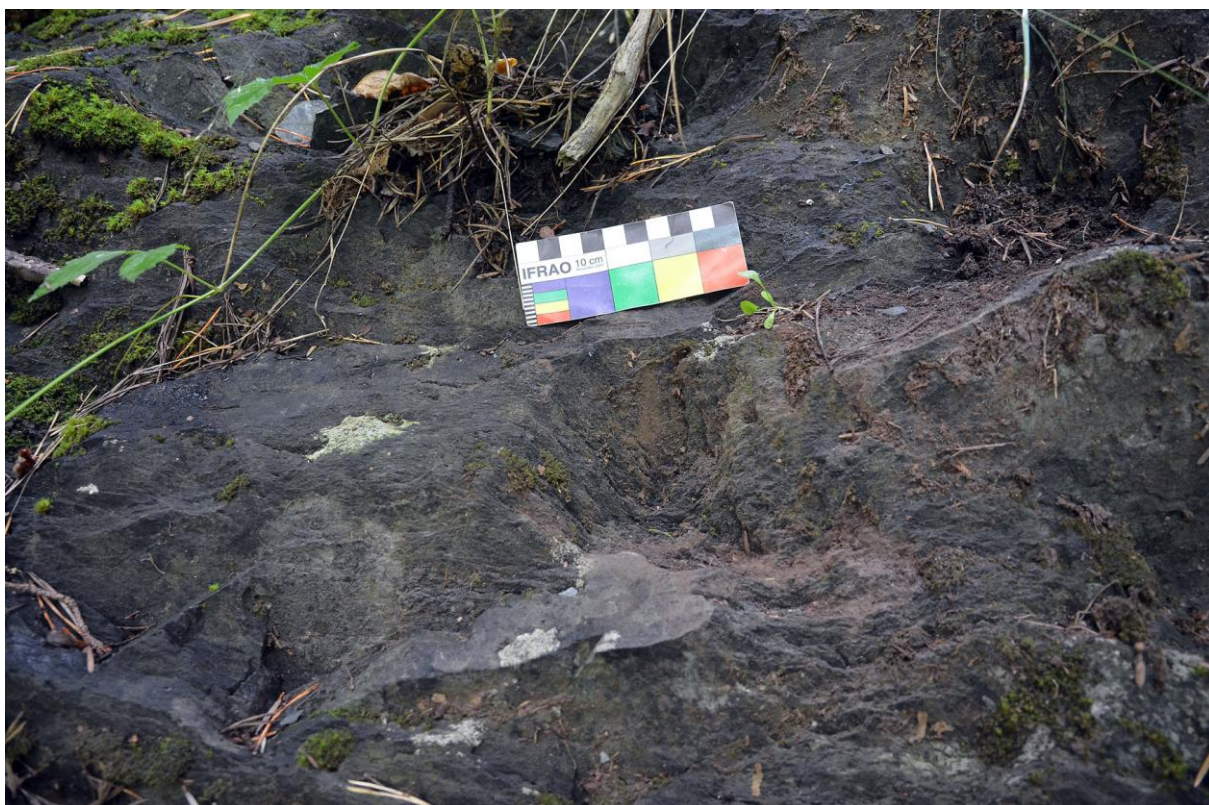
Figur 80: Gammelt kilehull for å få løs stein i brudd 7.
