Steinbruddslandskapene ved middelalderens klostre på Selja, Hovedøya og Rein

Rapport til Riksantikvaren
Per Storemyr Archaeology & Conservation Services
September 2015

**Utført som del av "Steinbruddsprosjektet" -
et pilotprosjekt støttet av Riksantikvaren innen
Bevaringsprogrammet for middelalderruiner.
Pilotprosjektet inneholder også registreringer for
Askeladden, Norges sentrale database for kulturminner.
2013-2015**

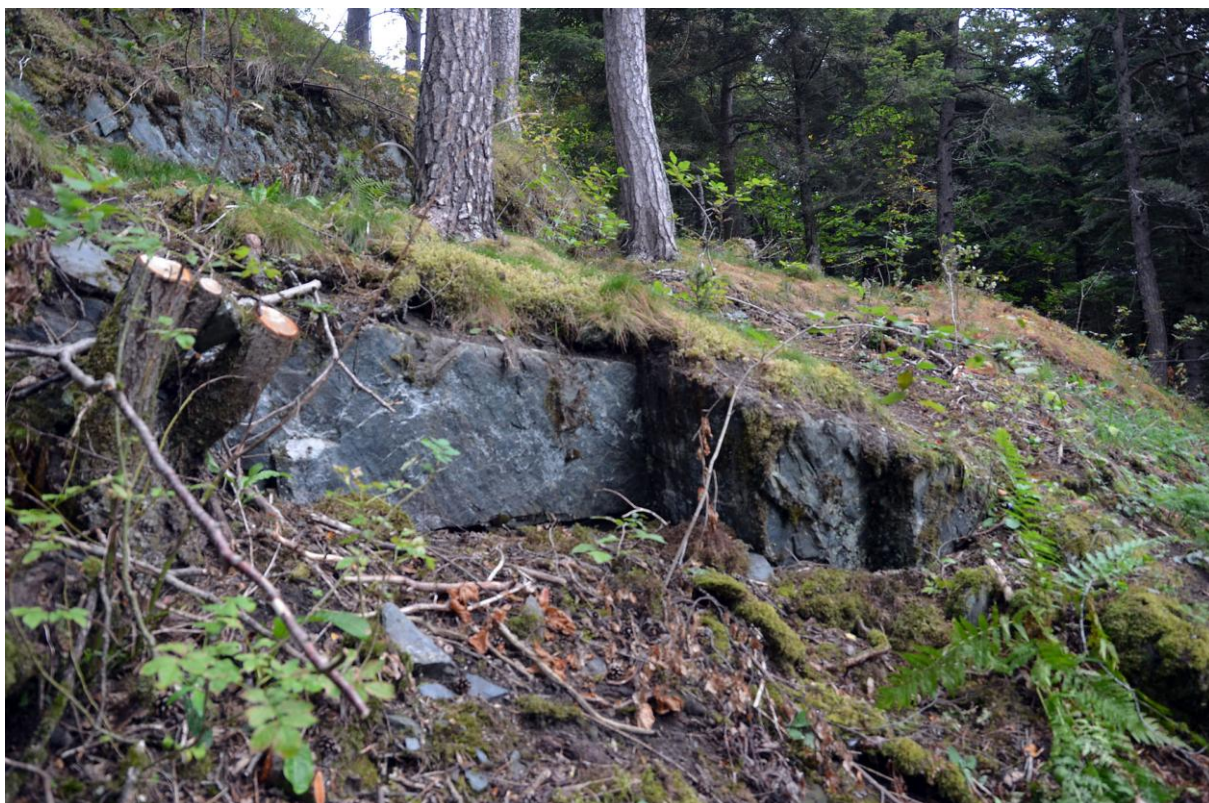
Figur 81: Brudd 7, vestligste del: Her har det foregått utkiling av blokk langs en steil del av Reinshaugen.

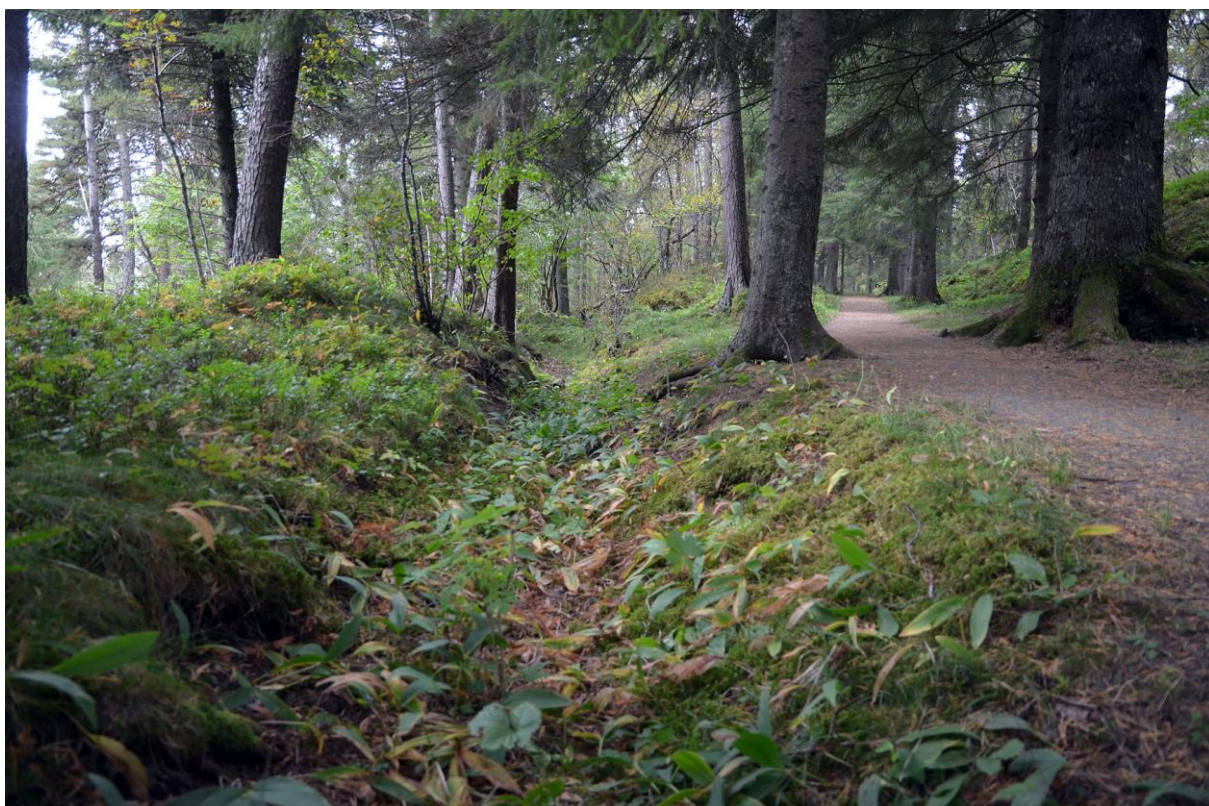
Figur 82: Overgrodd oppsamlingsrenne for vann til karpedammene ovenfor brudd 7. I denne rennen har vi funnet spor etter steinbrytning, sannsynligvis som et middel til å anlegge rennen,

I Storemyr (2012), og i forbindelse med "Tempelet" (se over) ble det spekulert på om de gamle karpedammene langs Reinshaugen kunne ha vært anlagt i eldre, grunne steinbrudd. Vi har ikke kommet til noen entydig konklusjon, men det virker ikke sannsynlig at vi har å gjøre med ekte steinbrudd, selv om det må ha foregått brytning av stein for anleggelsen av dammene. De ligger i naturlige søkk i terrenget, men spesielt oppsamlingsrenner for vann er tydelig utvidet ved hjelp av utkiling og utbrekking av skifrig stein (Figur 82).

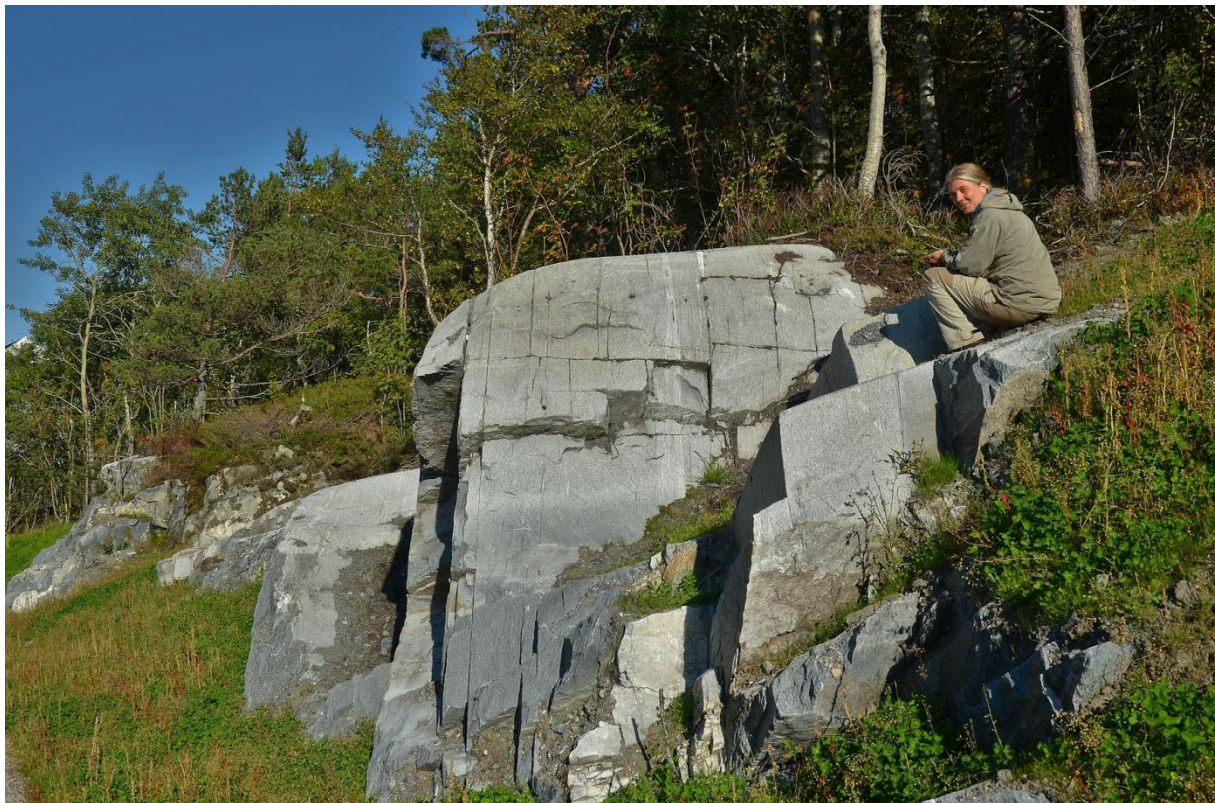
Figur 83: Ved Uddu, 2 km nord for Reinskloster har det nylig foregått utvidelse av vei. I de utsprengte områdene kan Gurli Meyer fra NGU konstatere at den granodiorittiske bergarten er av samme karakter som steinen på deler av Reinskloster.

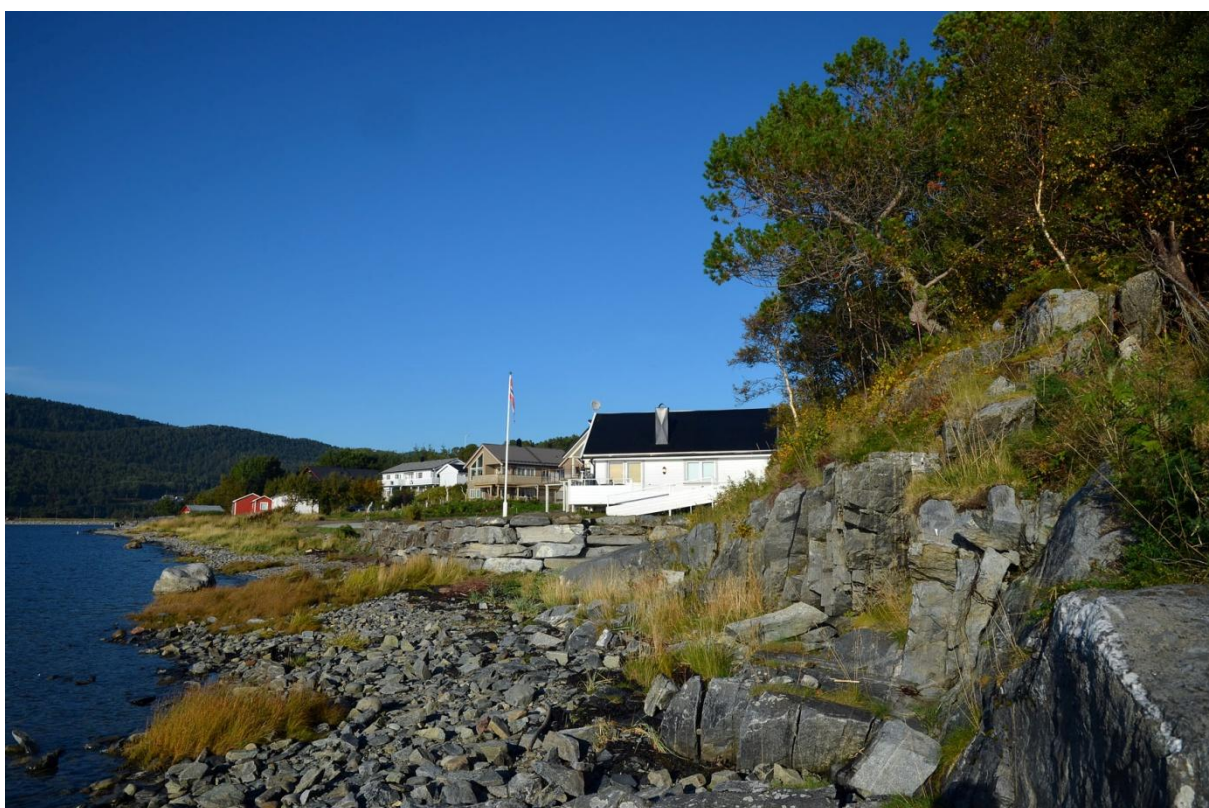
Figur 85: Ved Uddu finner vi granodiorittisk gneis av samme type som på Reinskloster rett i vannkanten. Mon tro om det kan finnes et gammelt steinbrudd her? Eller har man kanskje i middelalderen plukket egnet stein i fjæra for byggingen av klosterkirken?
